## DODATEK Č. 3 KE SMLOUVĚ O DÍLO

**„Revitalizace areálu sv. Bartoloměje v Kolíně“**

Název ZL: **Neprovedení sanace kamenných prvků ochozu**

# **RESTAURÁTORSKÝ ZÁMĚR OCHOZ ZVONICE PŘI KOSTELE SV. BARTOLOMĚJE V KOLÍNĚ**

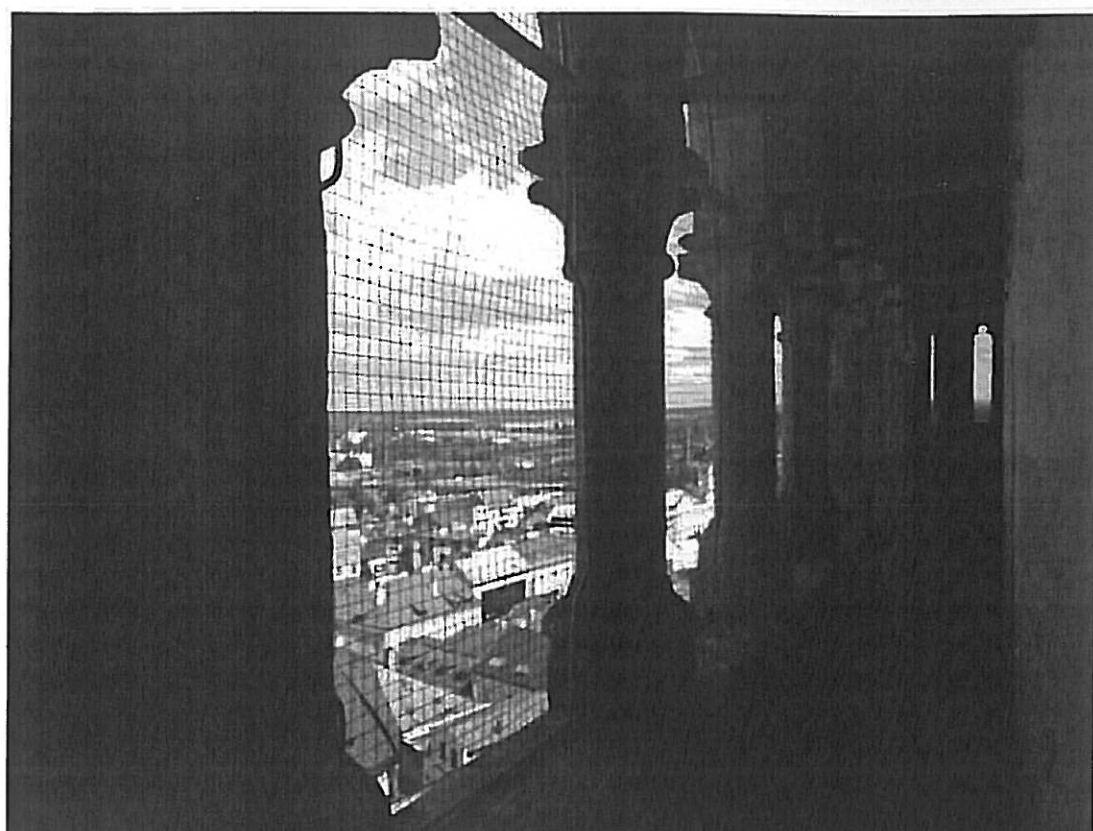
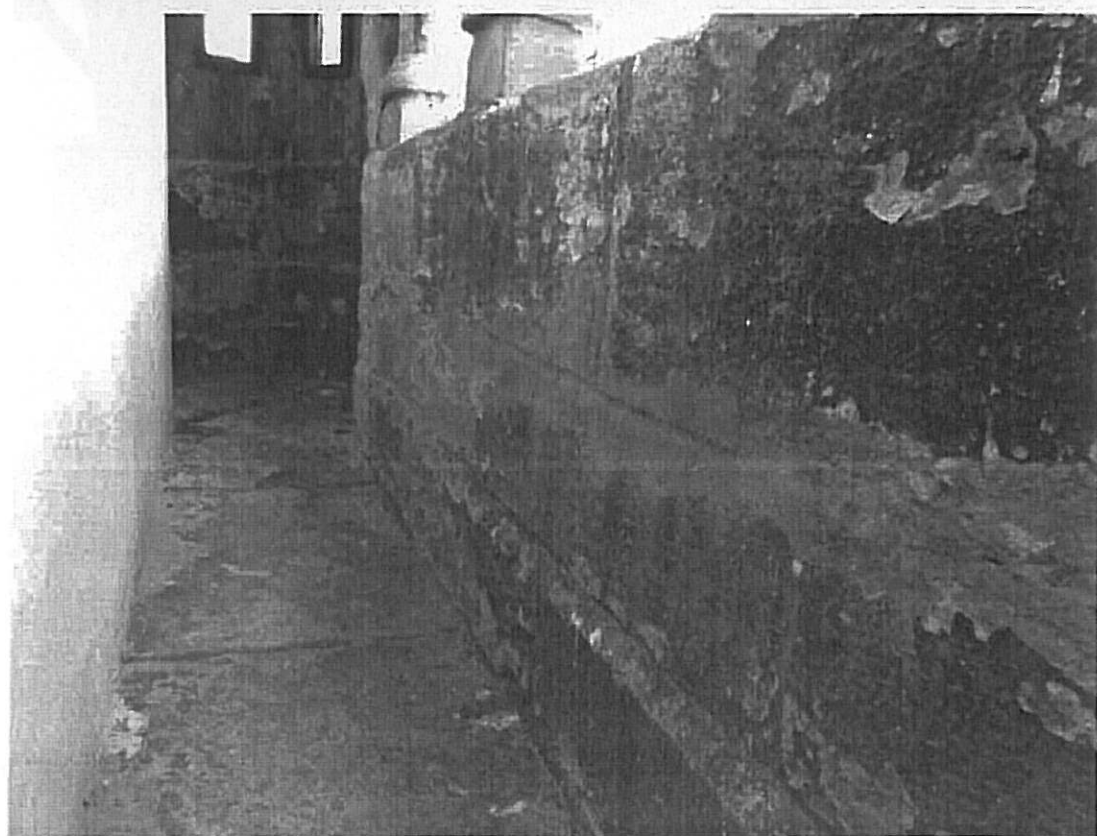
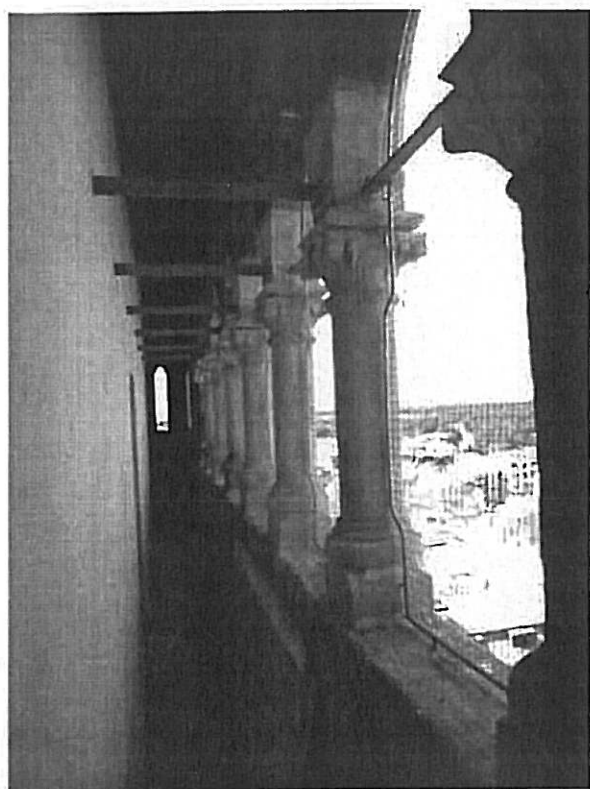
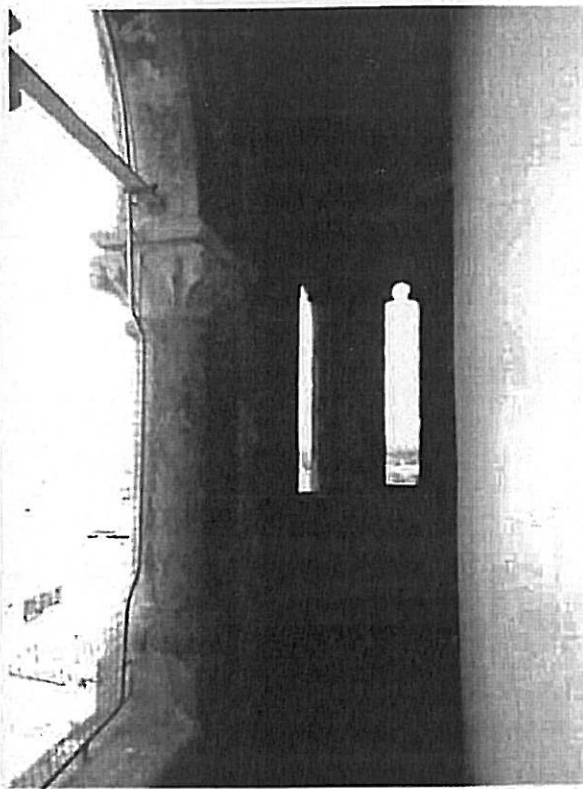
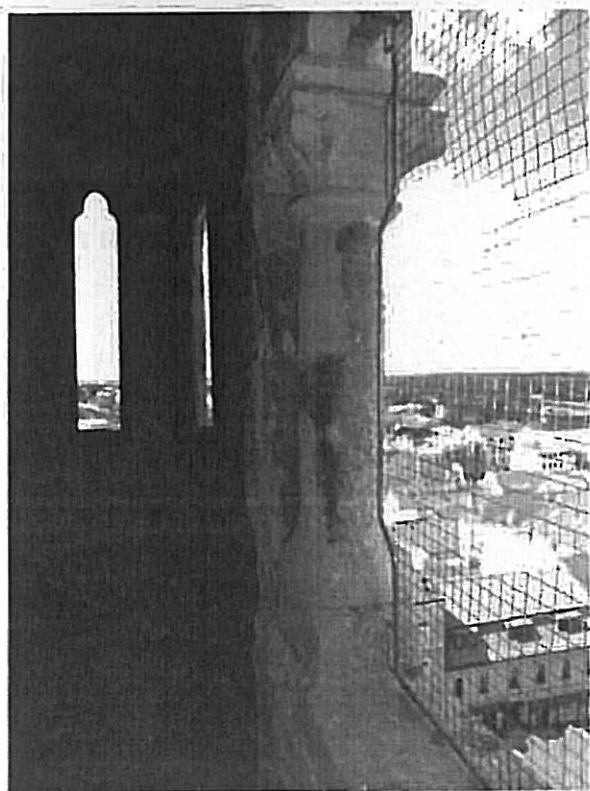
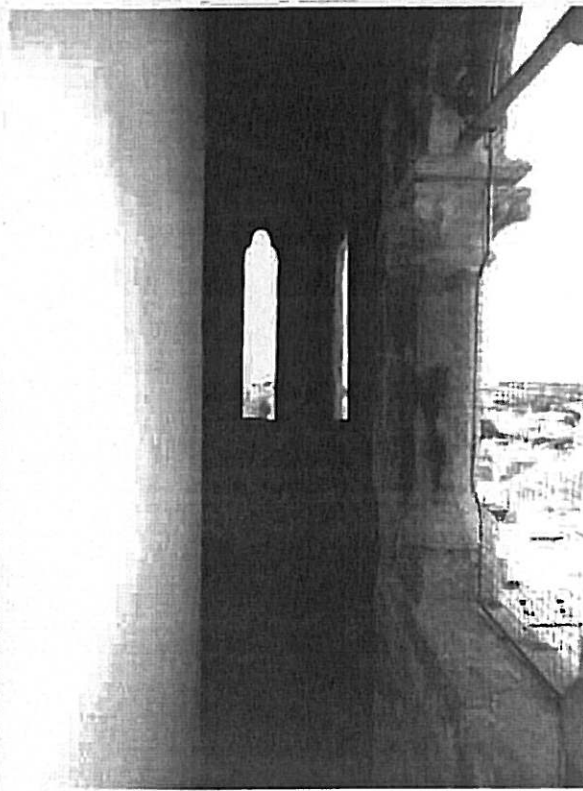
**Severní strana:**

Severní strana - Šest nových volně stojících sloupků (kopie), dva krajní sloupky jsou originály - mají nově vysekané hlavice sloupků (kopie). Dále mají čtyři volně stojící sloupky nové klenáky arkád (kopie). Patky a dřívky originálních sloupků jsou na mnoha místech přetmeleny. Na zábradlí ochozu viditelné velkoplošné vysprávký. Vysprávký jsou na mnoha místech odpraskané, místy duté. Spárování narušené, popraskané, místy zcela chybí. Povrch kamene je silně zčernalý, částečně se odlupuje (puchýře) a místy degraduje.
