## DODATEK Č. 4 KE SMLOUVĚ O DÍLO

**Název stavby: Revitalizace areálu sv. Bartoloměje v Kolíně**

Areál sv. Bartoloměje v Kolíně - zvonice  
Kostnice, průzkum a návrh na restaurování vybraných prvků

**Restaurátorský průzkum a návrh na restaurování vitráží  
(v oknech kostnice u kostela sv. Bartoloměje v Kolíně)  
AV 11 - 02 - 2019**

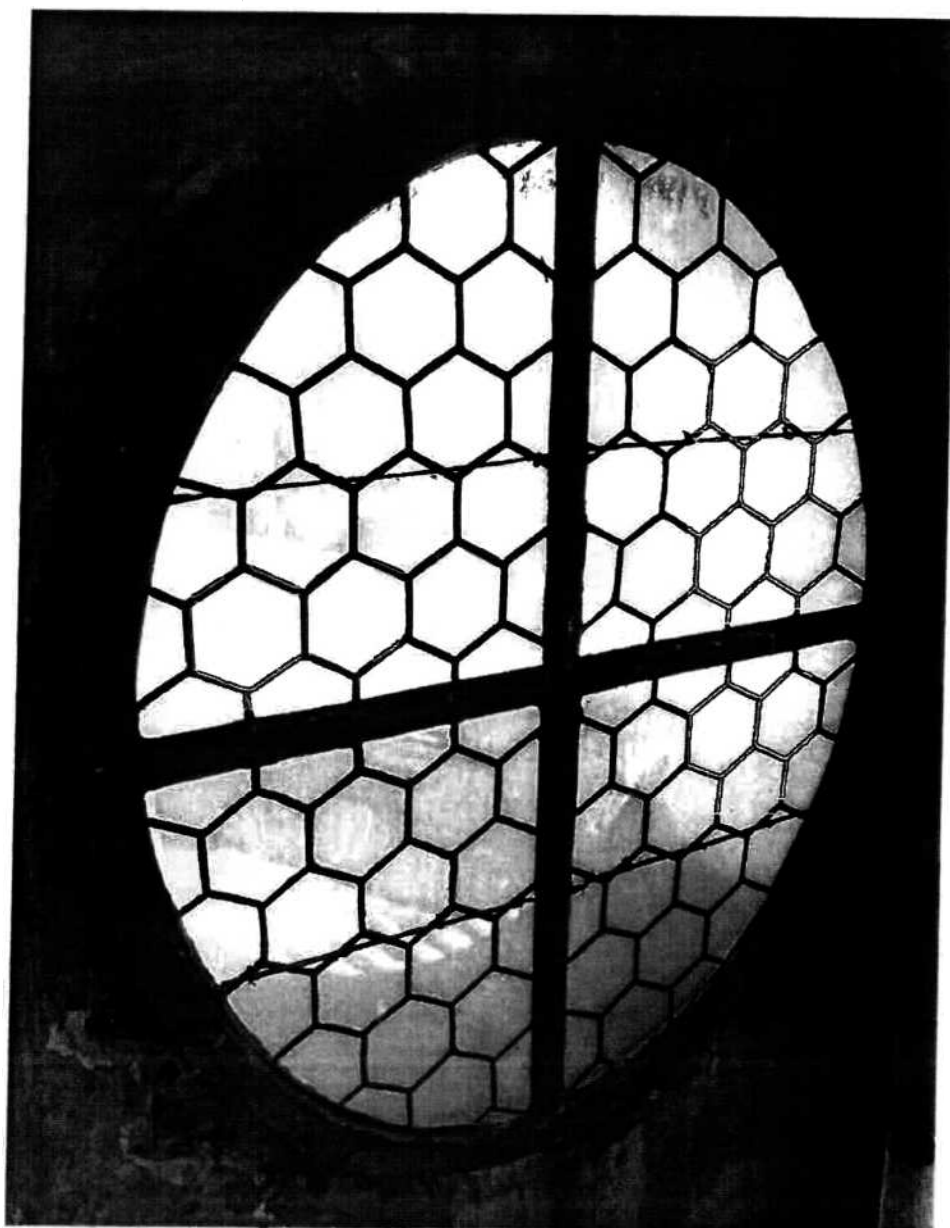
Okno v kostnici před demontáží.  
Rozměr: 140 x 115 cm

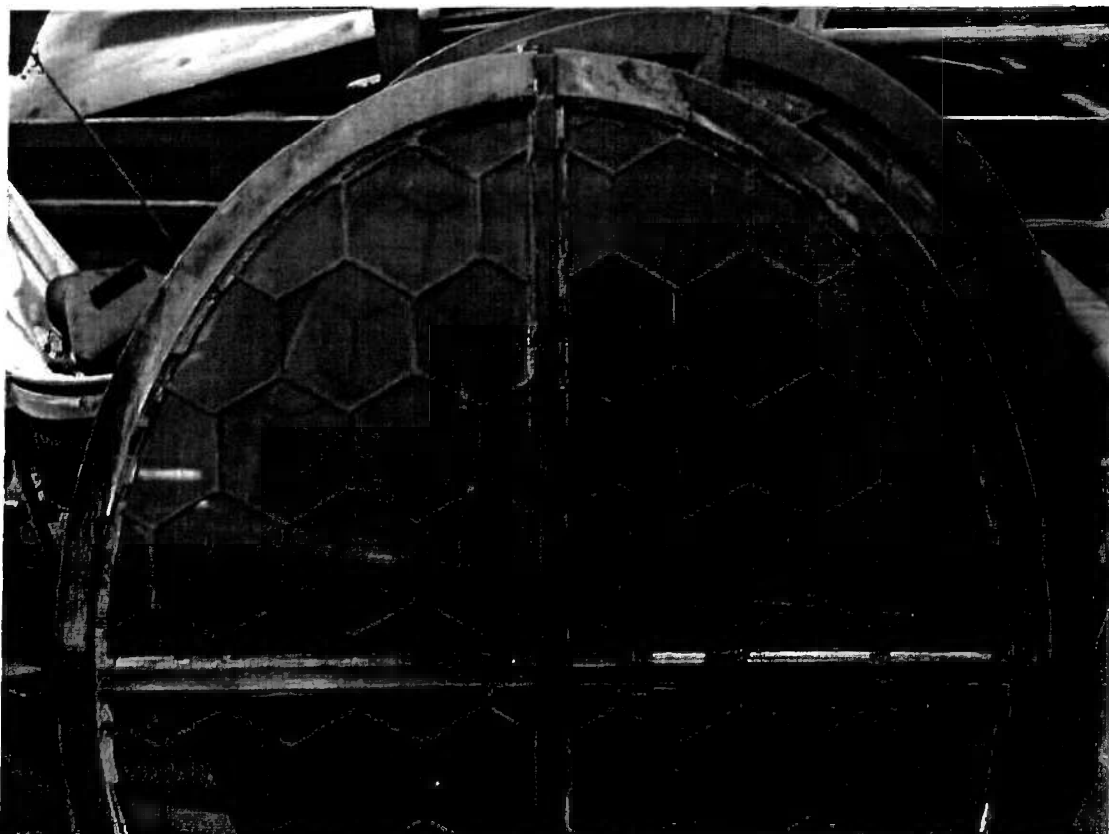
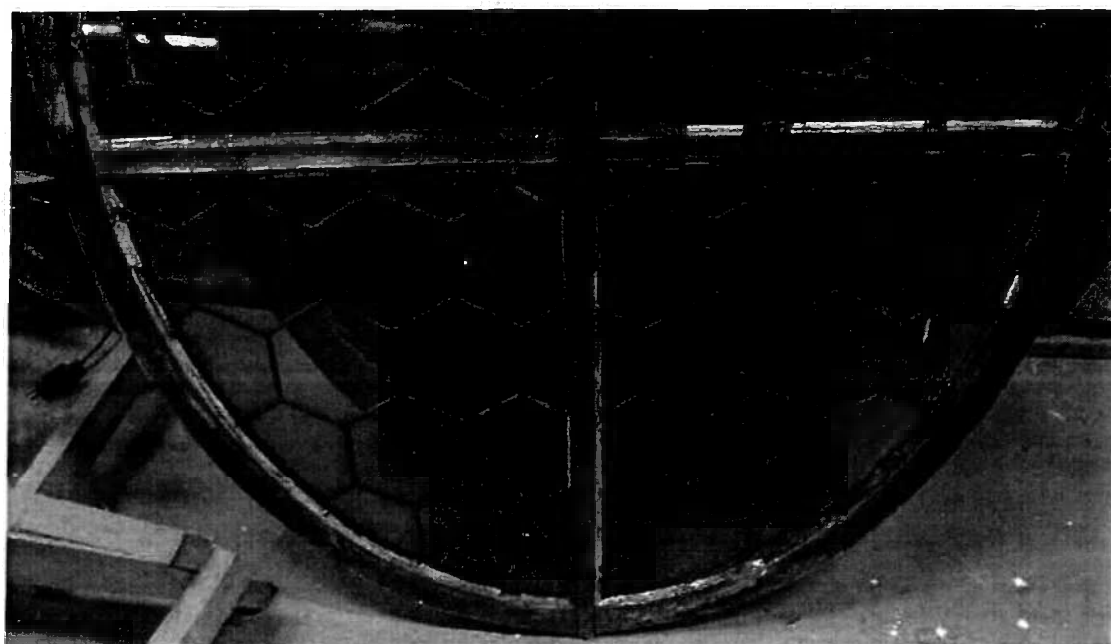
## Okna O 02 až O05

Okna O 02 až O05 po demontáži.

1. Demontáž oken ze zdiva, odvoz do atelieru.
2. Demontáž vitrají. Odstranění dodatečných kovových doplňků.
3. Rozebrání jednotlivých vlysů oken.
4. Doplnění chybějících a poškozených částí dubovým dřevem. Výměna zcela poškozených vlysů. Spleení jednotlivých částí oken. Celkové očištění a vybroušení.
5. Ochrana dřevěných částí proti dřevokazům, (sanace, petrifikace).
6. Impregnace dřeva, povrchová úprava krycí barvou RAL 8001, (stejná barevnost jako na zvonici).
7. Osazení restaurovaných vitrají, upevnění oken do fasády.

1. oválná okna O 03 a O 05 budou restaurována a opatřena krycím nátěrem RAL 8001 s následným patinováním.

2. dubové vlysy okna O 02 budou z 50 % vyměněny, nahrazeny novým dubovým dřevem.
3. O 04 - jedná se o jediné dochované barokní okno. Rám bude očištěn a konzervován, pro osazení do okenního otvoru bude vyrobena kopie okenního rámu včetně vitraje.

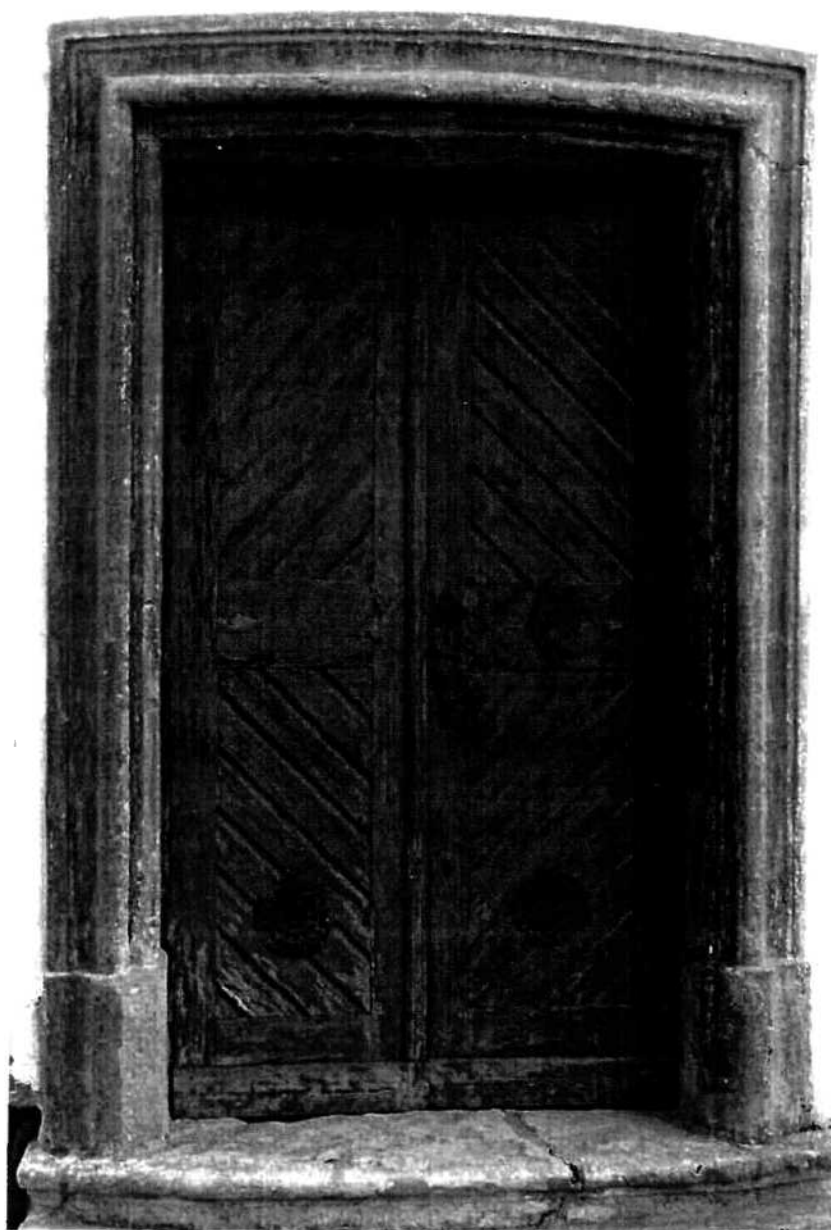
D 01, vstupní dveře do kostnice, lícní strana.

1. demontáž a odvoz dveří do atelieru, demontáž kování.
2. sejmutí starých povrchových úprav z lícni i rubové strany.
3. větrací otvory na dveřích budou ponechány včetně dochovaných mřížek. Čtvercové výřezy a plomby v rubové straně dveří budou ponechány ve stávající podobě.
4. výměna částí klasovitěho skládání, výměna okopných prken. Upevnění uvolněných částí dřevěnými hřebíky.
5. celkové vyčištění povrchů při zachování struktury starého dřeva, patinování povrchů nového dřeva.
6. ochranný nátěr proti dřevokazům, impregnace dřeva, závěrečné povrchové úpravy syntetickou polomatnou barvou RAL 8001, patinování povrchů.

7. kování Dodatečný průzkum povrchových úprav na rubových částech štítků.
8. doplnění chybějících částí závěsů kovářským způsobem, odstranění koroze na všech částech.
9. zhotovení nového krabicového zámku, (tato položka je nad rámec zadávací dokumentace).
10. povrchové úpravy kování budou provedeny stejnou barvou jako dřevěné části.
11. závěrečné montáže.

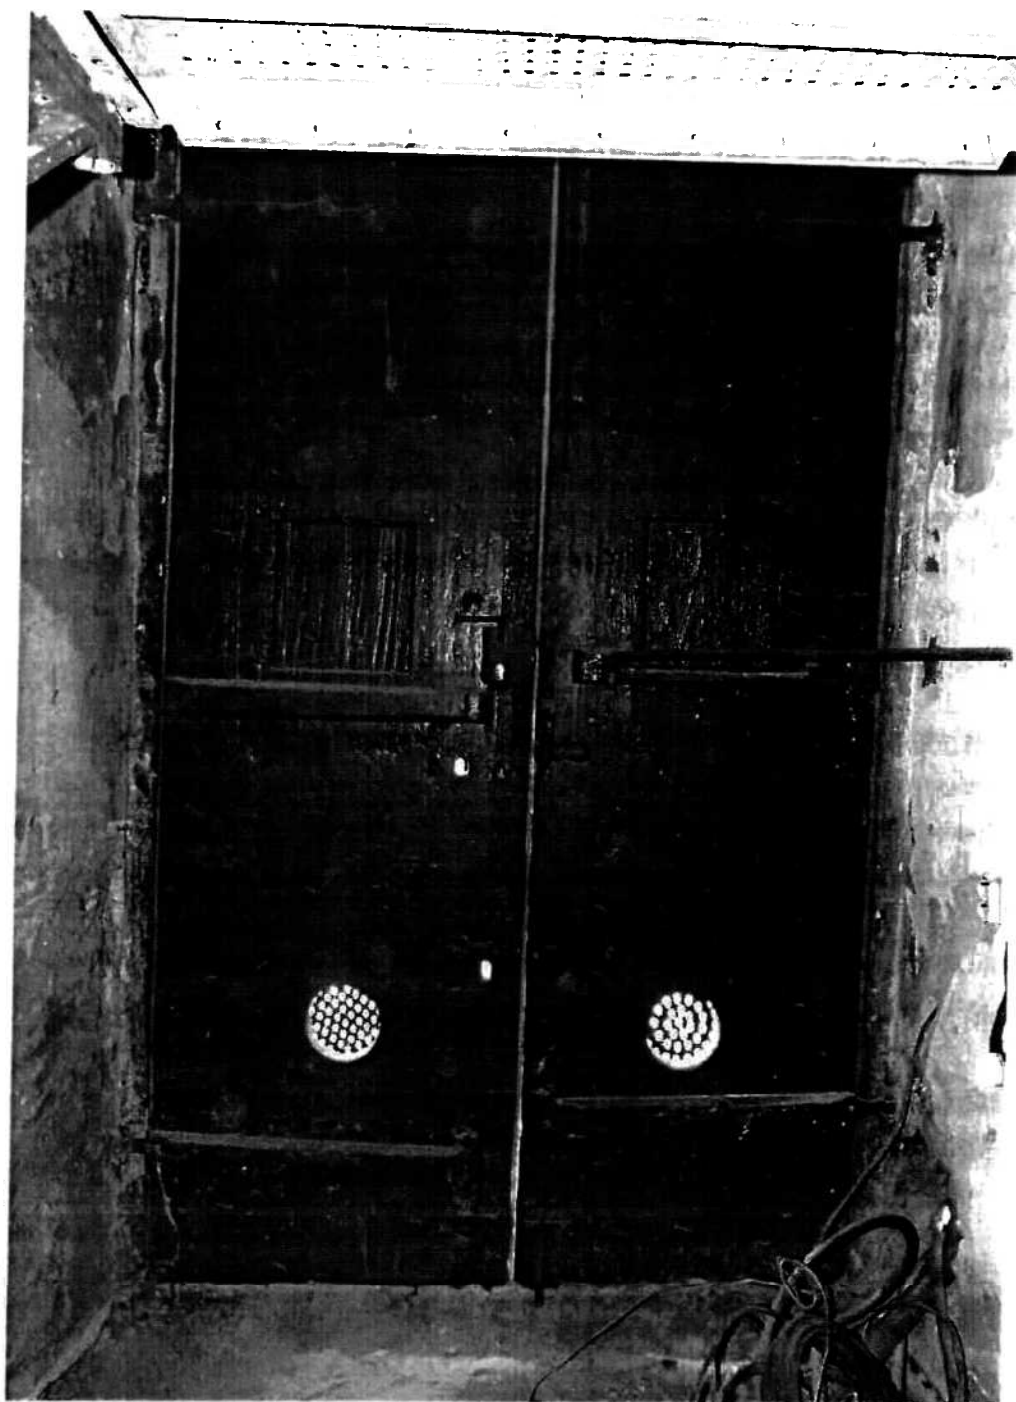
D 01, vstupní dveře do kostnice, rubová strana.

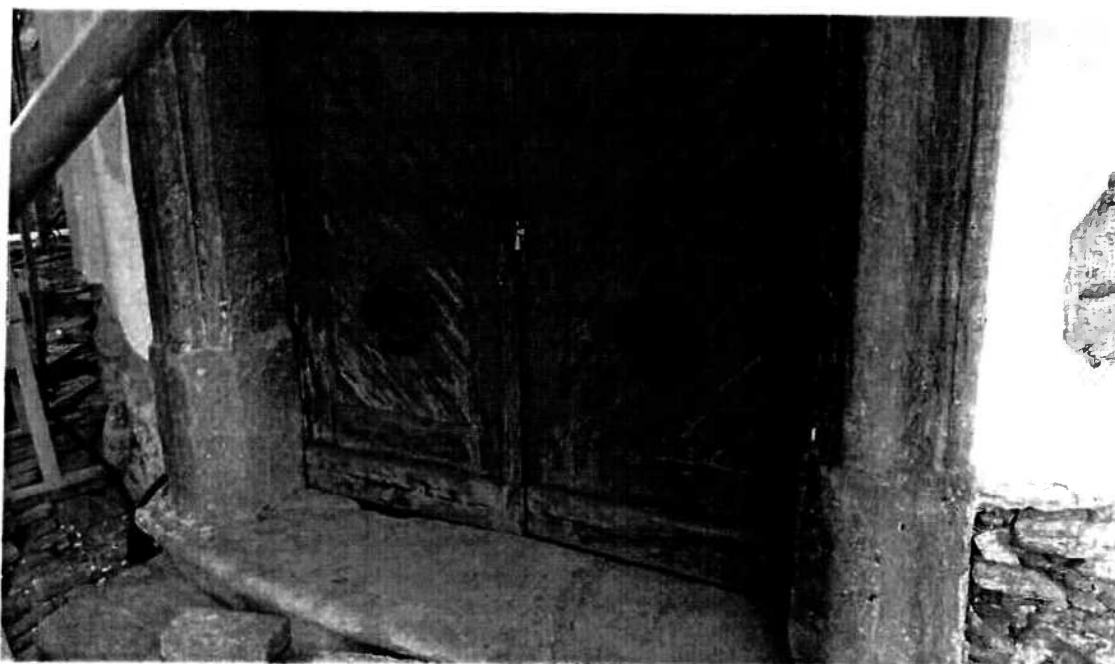
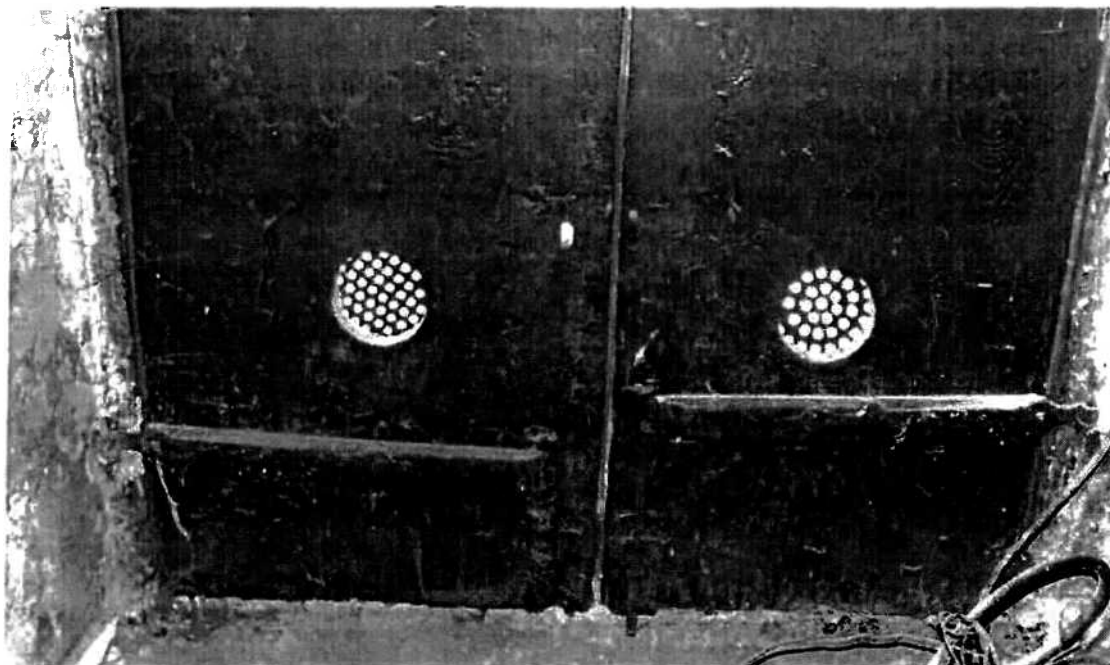
D 01-detaily poškození.

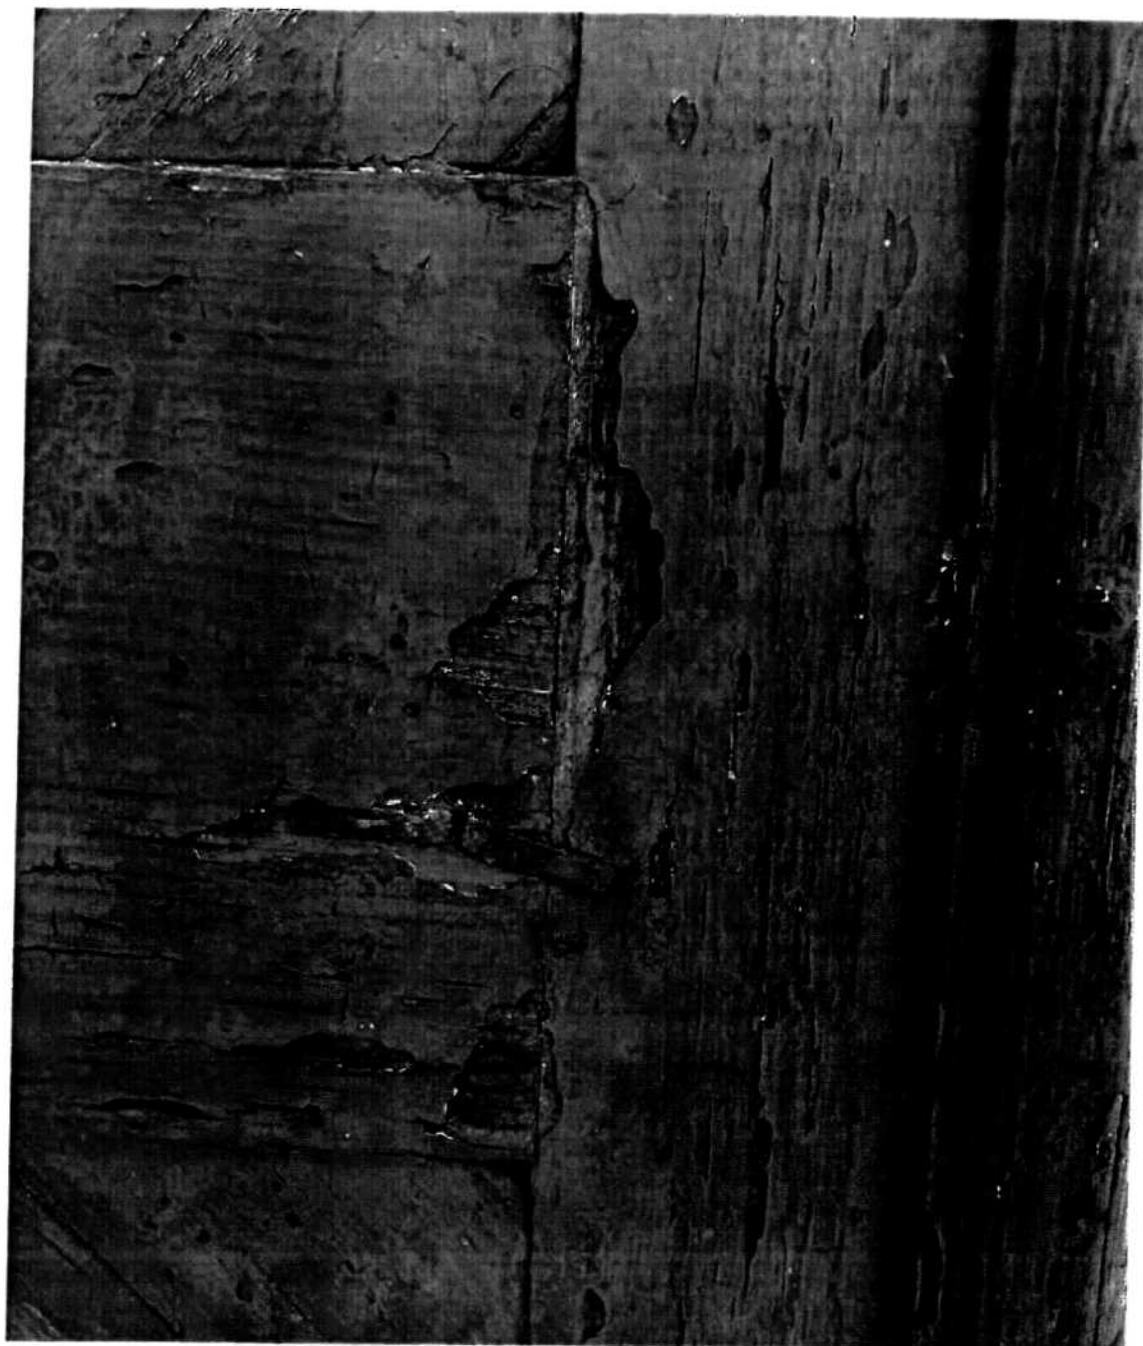
D 01-detaily poškození povrchových úprav, barevnosti.

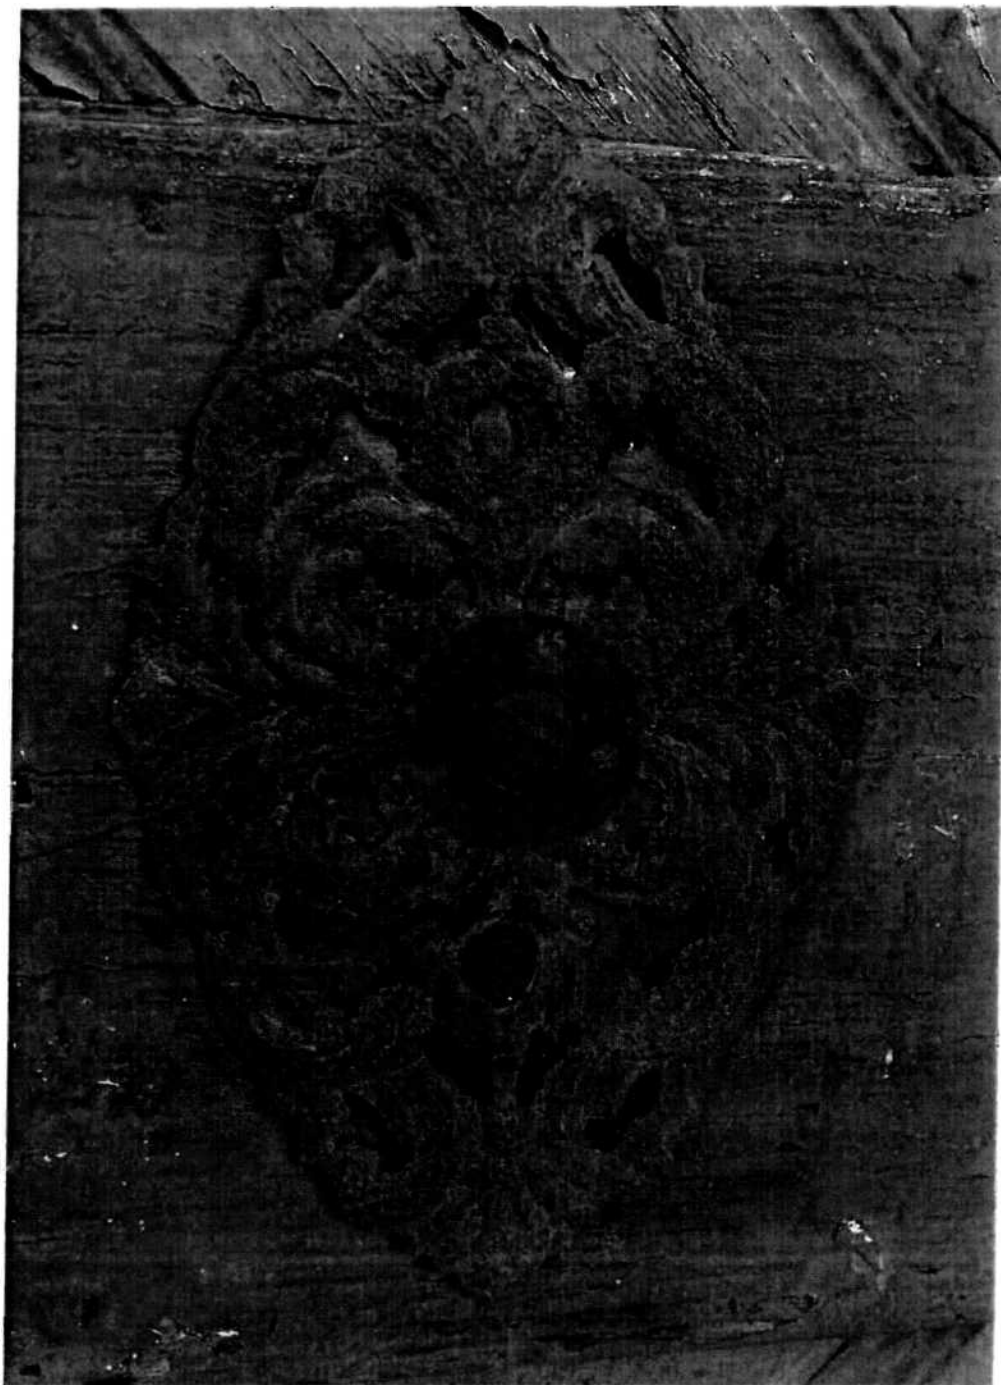
D 01 – přituha se štítkem.

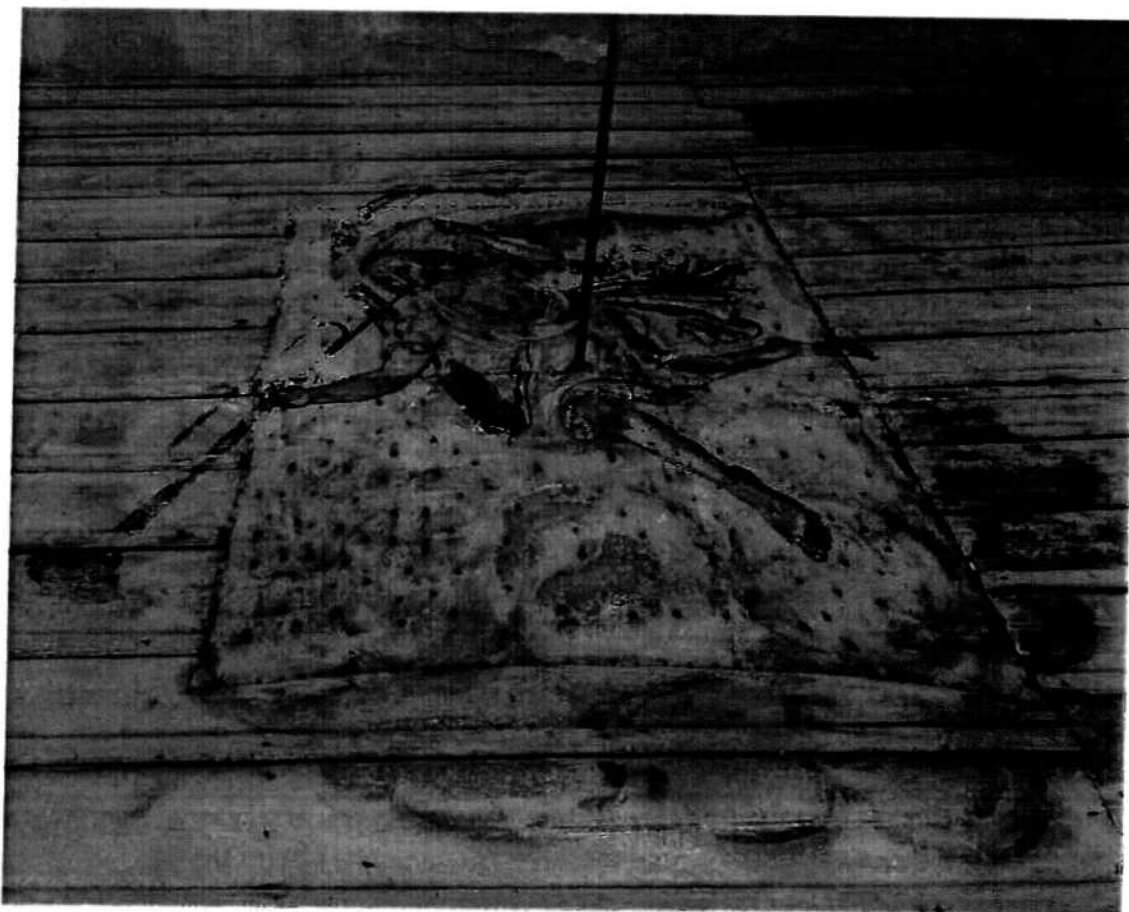
**T 04 – dřevěný strop s malbami.**

Zjištění: dřevěný strop z prken, která jsou přibíjena na vrchní trámovou konstrukci. Spáry mezi prkny jsou překrývány latěmi, škvírníky. Střed stropu je překryt plátnem s vyobrazením anděla. Malba z plátna přesahuje na prkna podhledu stropu.

Na stropě chybí několik škvírníků, prkna jsou místy uvolněná. Rubová strana je silně znečištěná.

Spodní strana stropu.

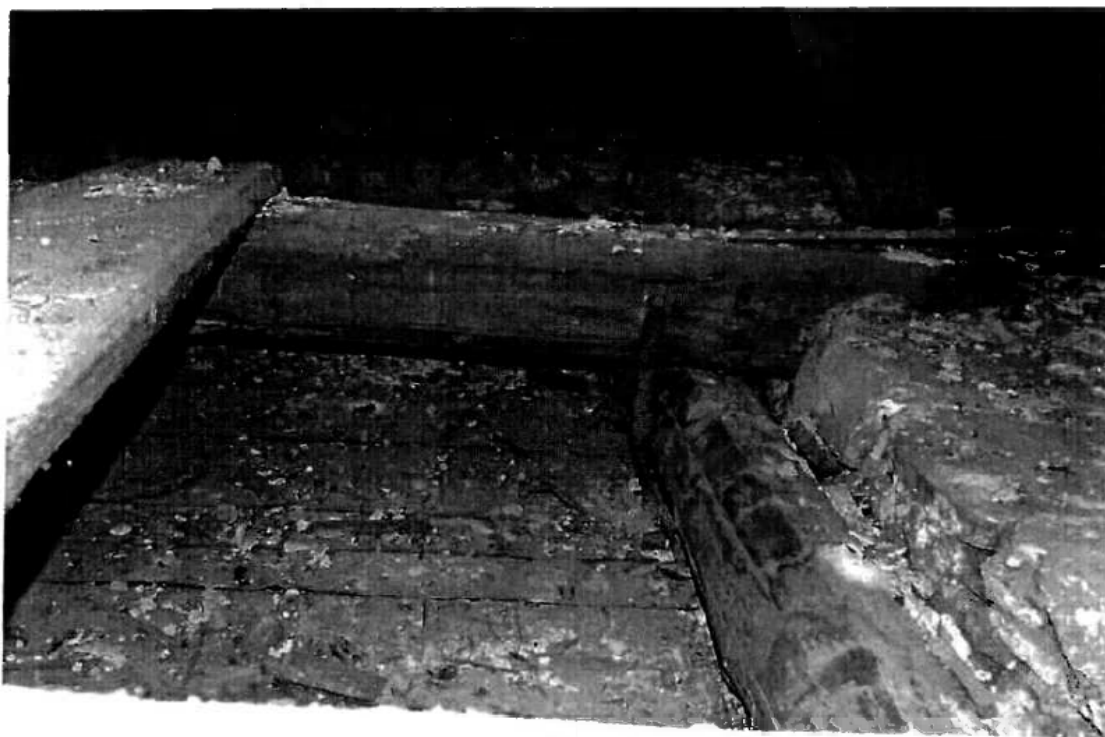
**Znečištění horní strany stropu.**

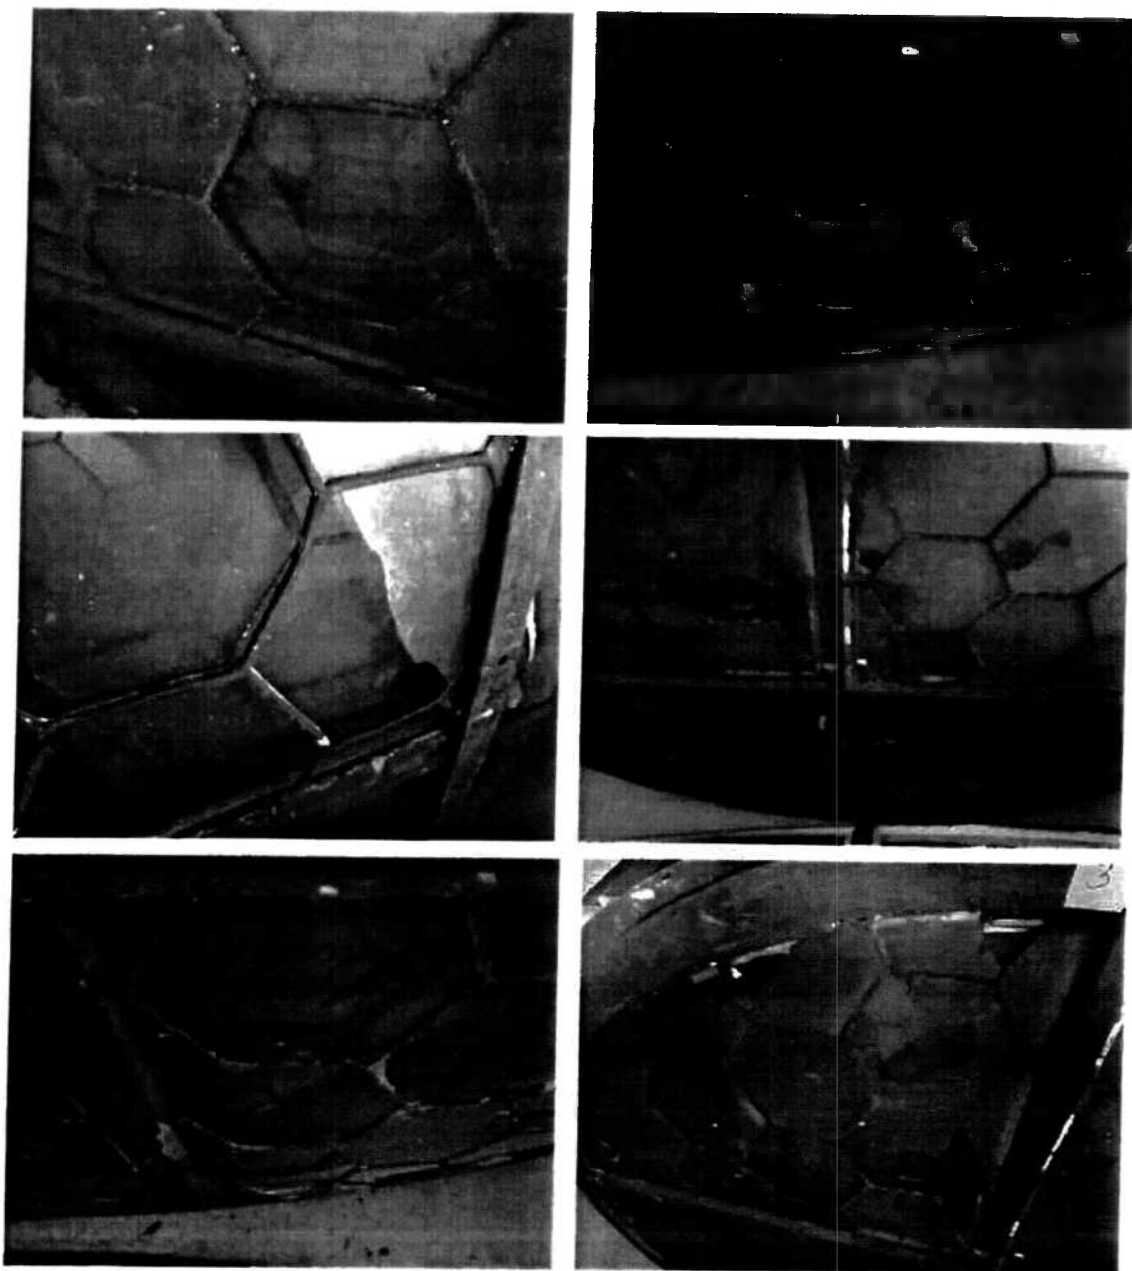
Vitráže byly provedeny šestihrany z hladkých čirých skel, původně foukaných skel, ale průběžnými lokálními opravami byly rozbité šestihrany nahrazovány sklem taženým.

Olověný profil šířky 7 mm je na mnoha místech narušen, deformován a ve spojích potrhán. Pláty jsou v ploše deformované, řada šestihranů je prasklých, rozbitých nebo úplně chybí. Lze tedy konstatovat, že vitráže jsou v havarijním stavu a vyžadují kompletní restaurování tj. 100% výměnu Pb profilu a doplnění chybějících a rozbitých šestihranů.

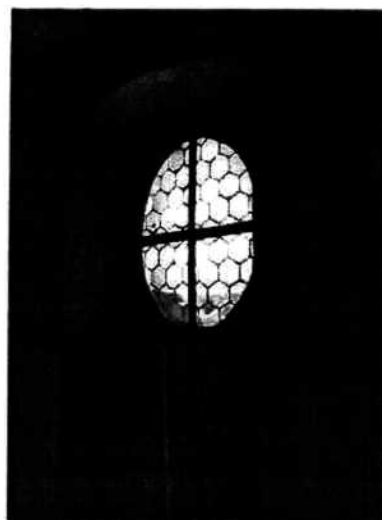
| POPIS | <p>jednoduché okno pevné, oválné, dělené do kříže, dřevěné profily o jednoduchém průřezu</p> <p>povrchová úprava :<br/>barva hnědá, olejový nátěr krycí</p> <p>zasklení:<br/>šestiúhelníková sklička, spojovaná olovem</p> <p><del>80. let 19. století -</del><br/><del>lokální poškození rámu, degradující barva, lokálně poškozené zasklení</del></p> |

| NÁVRH | <p><del>opava - truhlářská oprava -</del><br/><del>před zahájením realizace bude proveden průzkum barevnosti</del></p> <p><del>rámu -</del><br/><del>- kontrola zasklení a kytování</del><br/><del>- odstranění starých nátěrů</del><br/><del>- v případě zjištěných poškození po odstranění nátěrů poškozené části vyříznout a vyosadit zdravým dřevem</del><br/><del>- nová povrchová úprava - olejový nátěr krycí, odst. podle průzkumu barevnosti</del></p> <p><del>zasklení -</del><br/><del>- oprava podle schváleného restaurátorského záměru, provedená odborným restaurátorem - držitelem příslušné restaurátorské licenze Ministerstva kultury</del></p> <p><del>před zahájením realizace budou provedeny podle požadavků restaurátora nebo jako součást restaurátorského záměru potřebné průzkumy jako podklad pro zpracování záměru</del></p> <p>Rám „barokního okna“ bude zpevněn a očištěn, stávající zasklení do olova bude v max.možné míře zachováno pro jeho využití v expozici</p> |

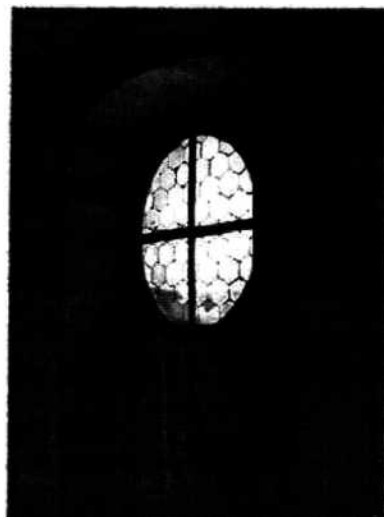
| POPIS | <p>jednoduché okno pevné, oválné, dělené do kříže, dřevěné profily o jednoduchém průřezu</p> <p>povrchová úprava :<br/>barva hnědá, olejový nátěr krycí</p> <p>zasklení:<br/>šestiúhelníková sklička, spojovaná olovem</p> <p>Rám v dezolátním stavu - nutná výroba nového</p> <p><del>56. léta 16. století</del></p> <p><del>lokální poškození rámu, degradující barva, lokálně poškozené zasklení</del></p> |

| NÁVRH | <p><del>reparační truhlářská oprava</del></p> <p><del>před zahájením realizace bude proveden průzkum barevnosti</del></p> <p><del>rám:</del></p> <p><del>- kontrola zasklení a kytování</del></p> <p><del>- odstranění starých nátěrů</del></p> <p><del>- v případě zjištěných poškození po odstranění nátěrů poškozené části vytěsnit a vyaslit zdravým dřevem</del></p> <p><del>- nová povrchová úprava - olejový nátěr krycí, odol. podle průzkumu barevnosti</del></p> <p><del>zasklení:</del></p> <p><del>- oprava podle schváleného restaurátorského záměru, provedená odborným restaurátorem - držákem příslušné restaurátorské licence Ministerstva kultury</del></p> <p><del>před zahájením realizace budou provedeny podle požadavků restaurátora nebo jako součást restaurátorského záměru potřebné průzkumy jako podklad pro zpracování záměru</del></p> <p>Replika okna restaurátorským způsobem</p> |
