**DENDROLOGICKÝ PRŮZKUM -
TRÉNINKOVÁ SPORTOVNÍ HALA
V BORKÁCH, KOLÍN**

jednostupňová dokumentace, DPS, DZS

PRŮVODNÍ ZPRÁVA

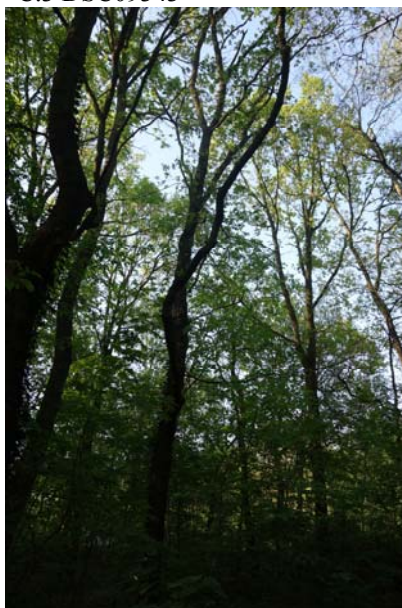
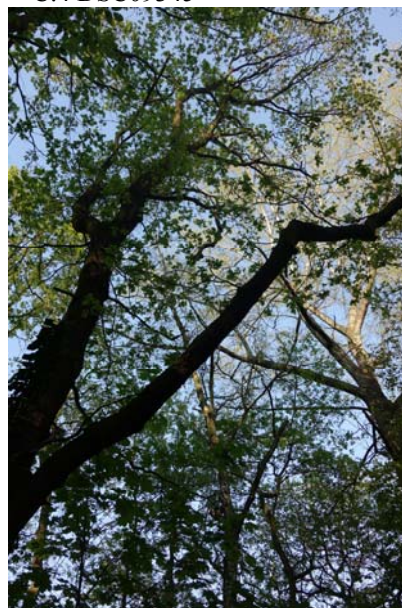
Č.5 DSC09347

5	Quercus robur	26	81.7	8	16	4	128	4	3	5	1	mírný náklon, tlakové větvení na 1.řádu			2	vyvětvená koruna, odumřelé konce větví, tvorba vlků	4	4	3	pravděpodobné napadení tracheomykózou	0
6	Betula pendula	28	88	6	16	9	96	5	4	5	1				3	vyvětvená koruna, odumřelé kosterní větve	5	4	3	suché větve	0
7	Quercus robur	27	84.8	8	16	6	128	4	3	4	0				1	vyvětvená koruna, odumřelé konce větví, tvorba vlků	3	3	3	pravděpodobné napadení tracheomykózou	0
8	Betula pendula	28	88	6	12	9	72	4	3	5	1	silný náklon			2	vyvětvená koruna	4	4	3	silně vychýlená koruna	1
9	Quercus robur	33	104	9	16	7	144	4	2	4	0	mírný náklon			1	tlakové větvení	3	3	3	pravděpodobné napadení tracheomykózou	1

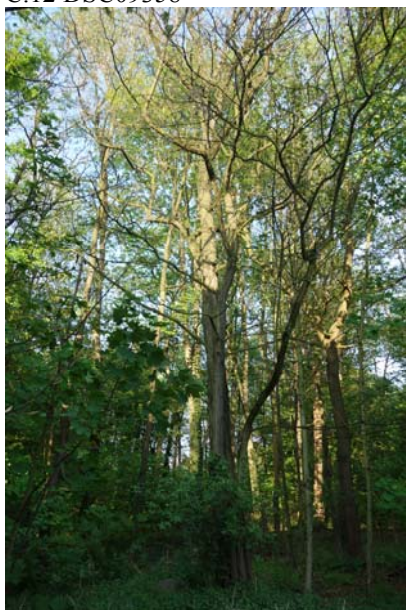
Č.16 DSC09361

15	Tilia cordata	27	84.8	5	14	2	70	3	2	3	0	náklon, tlakové větvení na 1.řádu			1	tlakové větvení	3	3	3		0
16	Robinia pseudoacacia	48	151	12	17	3	204	4	3	5	1	náklon, tlakové větvení na 1.řádu	dutiny, hniloba	dutiny, pravděpodobná hniloba	2	tlakové větvení	4	4	3	zastíněný	1
17	Quercus robur	50	157	14	17	7	238	4	2	5	3	extrémní náklon, tlakové větvení na 1.řádu		nezhojené rány	1	tlakové větvení, dutiny	4	5	3	nadměrně zatížené větve	1
18	Robinia pseudoacacia	31	97.4	18	15	3	270	4	3	5	1			dutiny, hniloba, nezhojené rány	2	tlakové větvení, dutiny	4	3	3	zastíněný	1

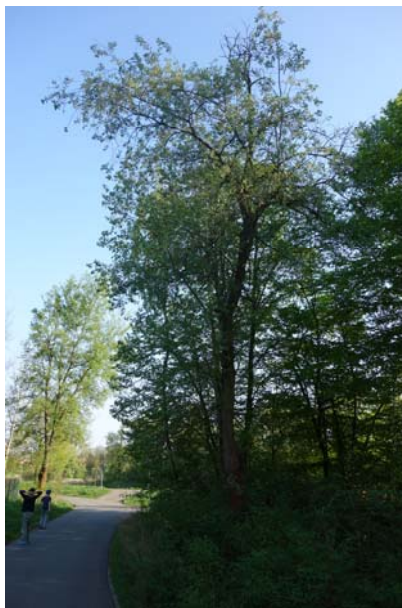
Č.23 v pozadí DSC09338

23	Tilia cordata	27	84.8	3	10	7	30	4	3	5	1	náklon			2	vyvětvená koruna	4	3	3	zastíněný	1
