ZAHRADNÍ ARCHITEKTURA	Ing. Ivan Marek Martinov 279 277 13 Kostelec nad Labem tel.fax. +420 326 905120 e-mail: zahrarch@zahrarch.cz www.zahrarch.cz	
Ing. Ivan Marek	Ing.Barbora Nosková	Bc. Nina Jakušová, DiS.	Ing. Ivan Marek			
<b>objekt:</b> Rekonstrukce kanalizačních stok, komunikace, VO a sadové úpravy, ul. Boženy Němcové, Kolín Dendrologický průzkum a návrh výsadby					číslo zakázky	1/9/2023
<b>investor:</b> Město Kolín, Karlovo náměstí 78, 280 12 Kolín					stupeň dokumentace	DPS
<b>obsah:</b> TECHNICKÁ ZPRÁVA					datum	leden 2024
					měřítko	formát A4
					datum revize:	výtisk číslo: 1
					4_2024

Název akce:	Rekonstrukce kanalizačních stok, komunikace, VP a Sadových úprav Kolín – Boženy Němcové Dendrologický průzkum
-------------	---

Stupeň dokumentace: DPS

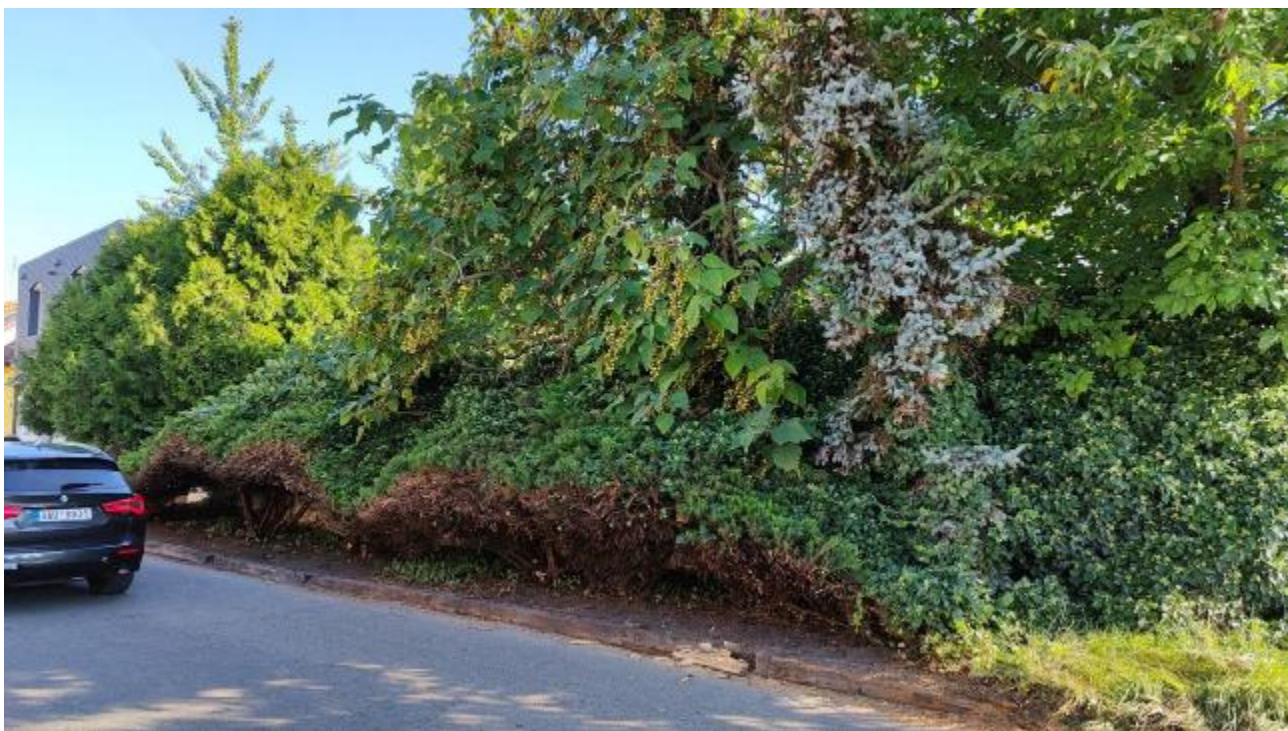
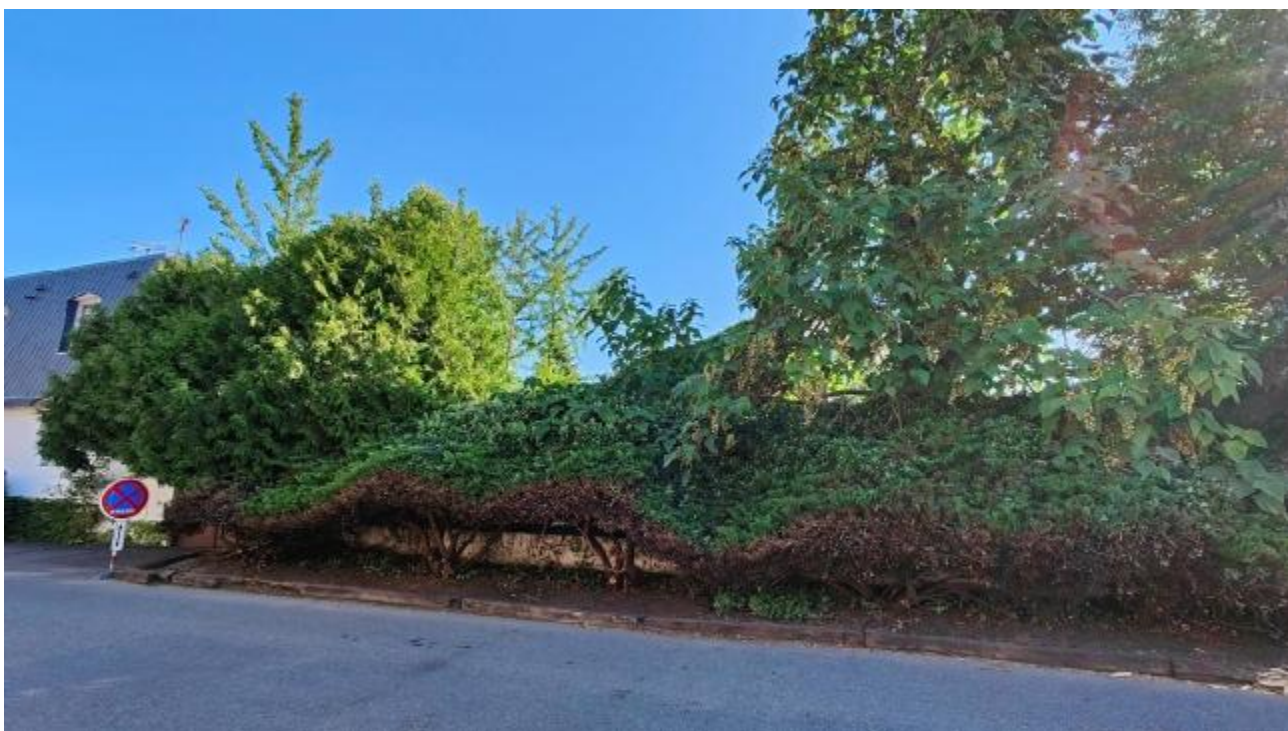
V severní části se nachází dobová výsadba redukovaných keřů jalovců prostředních (*Juniperus x media*) s přerůstajícím břečťanem popínavým (*Hedera helix*) a stromy ze soukromého pozemku. Tyto musí být redukovány po konzultaci s majitelem. V keřové skupině se nachází dožívající a zápojem deformovaný smrk pichlavý (*Picea pungens* 'Glauca').

Keřová skupina k1 a strom č. 1 a vrůstající stromy ze sousedního pozemku – nutná redukce

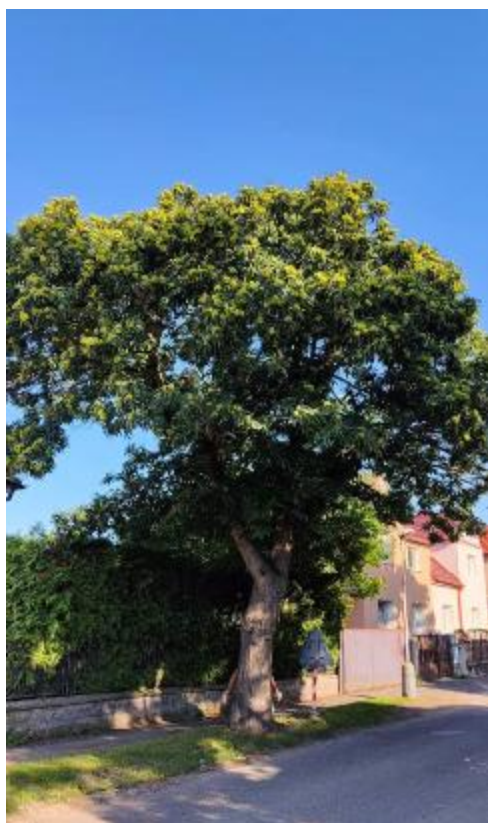
Strom č. 4

4	Castanea sativa	198	73	2	10	11	4	2	2	2	1	3	P	dendrologicky cenný exemplář, vitální jedinec, poškozené povrchové kořeny	10	S-KPP	
5	Castanea sativa	138	56	4	7	12	4	3	3	3	2	3	K	chřadnouce, dožívající, nedostatečný kořenový prostor	50	S-KPP	
6	Sorbus aria 'Magnifica'	66	26	2	6	6	4	3	3	3	1	3	K	dutina, hniloba, výtok, výmladky, tlakové větvení, mírně vychýlený, povrchové kořeny	10	S-KPP	
7	Acer pseudoplatanus	107	34	4	7	13	5	3	3	3	2	3	N	rotace kmene - prasklina, zásyp kořenových náběhů, tlakové větvení, hniloba, dutina po odstraněné větvi	50	S-KPP	
k1	Juniperus x media, Hedera helix	34 m2				do 3							N	redukována dobová výsadba a přerůstající Hedera helix z přilehlého pozemku	-	Celoplošná likvidace	Korekce navazujících vrůstajících stromů ze soukromého pozemku - 15 m2
