## Restaurátorský průzkum a záměr

Brána průjezdu v areálu Zámku. Kolín.

### III. Fotodokumentace dochovaných omítek a barevných nátěrů

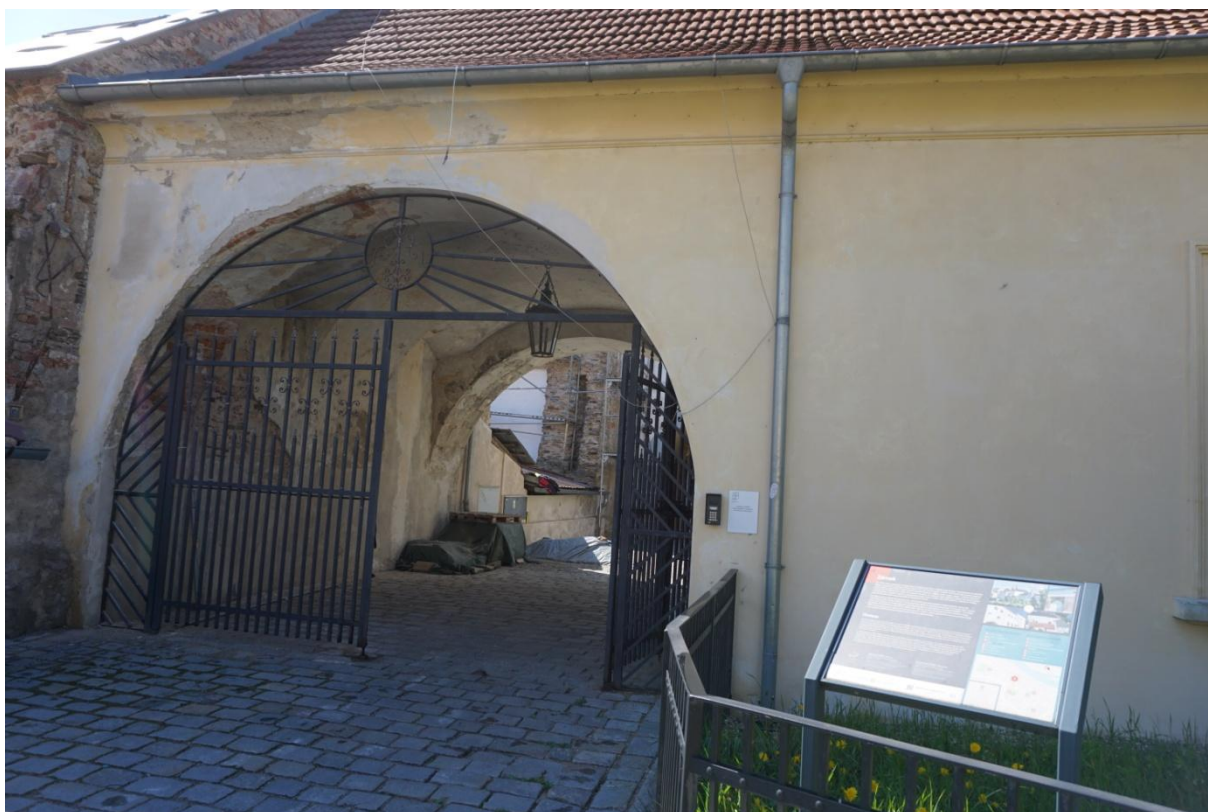
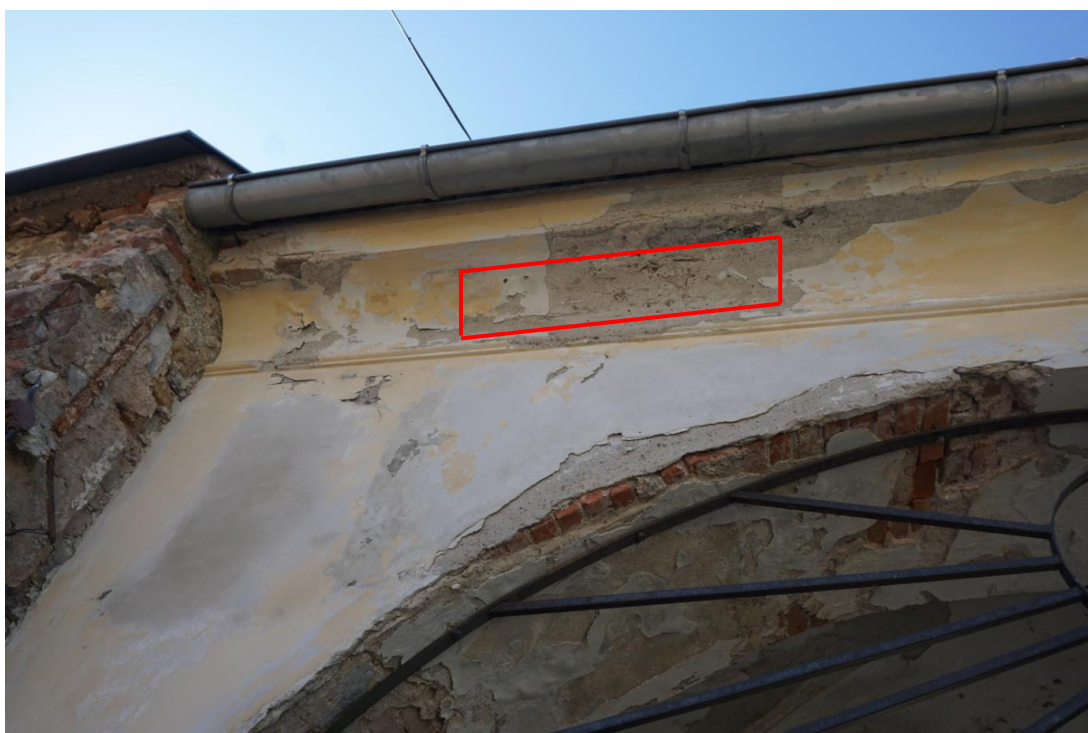
JV. vstupní oblouk brány od náměstí. Cihlové zdivo. Nad průjezdem brány docházelo v minulosti k zatékání srážkové vlhkosti. Poškozené omítky z poslední opravy. Opěrný pilíř s fragmenty starších omítek.

Doporučuji provést odstranění opravných omítek včetně spárování v přízemí do výšky cca 1,5m. Revize omítek ve vyšších partiích brány. Zachování - fixáž původních fragmentů barevnosti na omítkách i na pískovci. Omýt fasádu regulovanou vodou, akrylátové nátěry horkou párou.

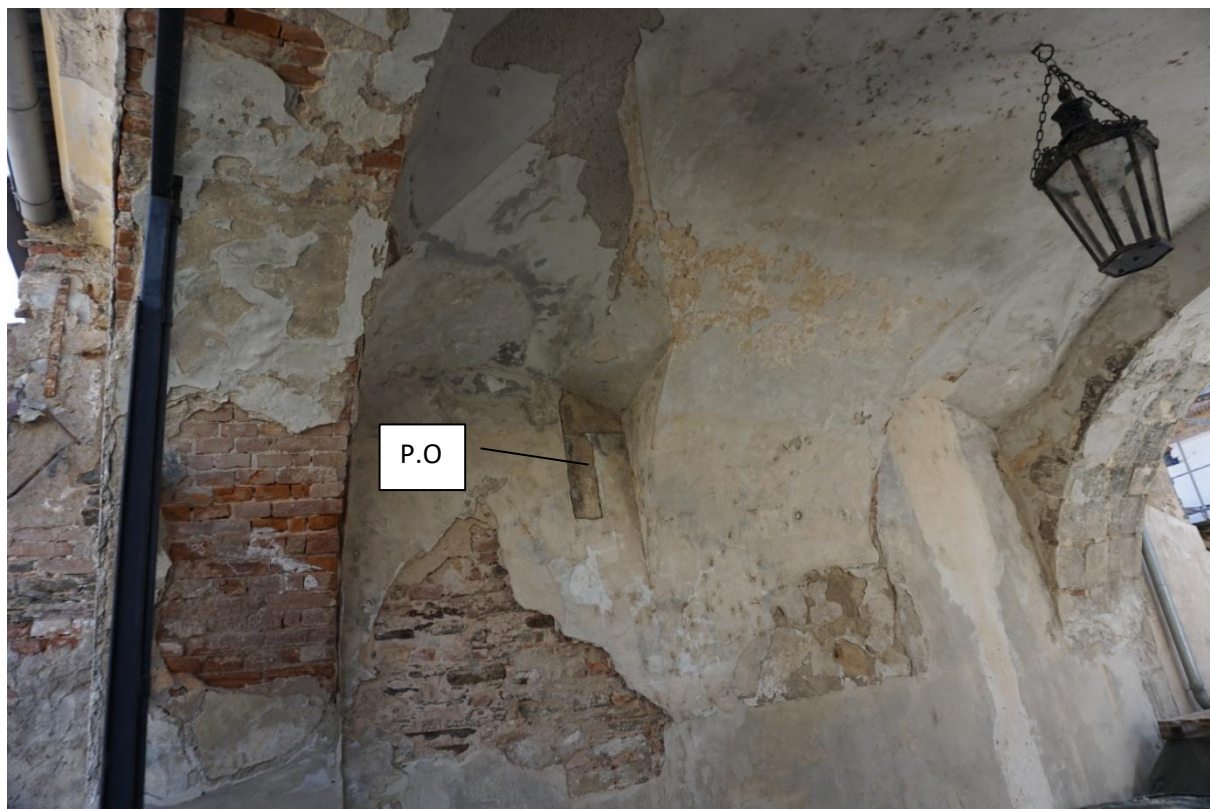
Zastavěné pískovcové ostění, pozůstatek po ubouraných hospodářských budovách zámku.

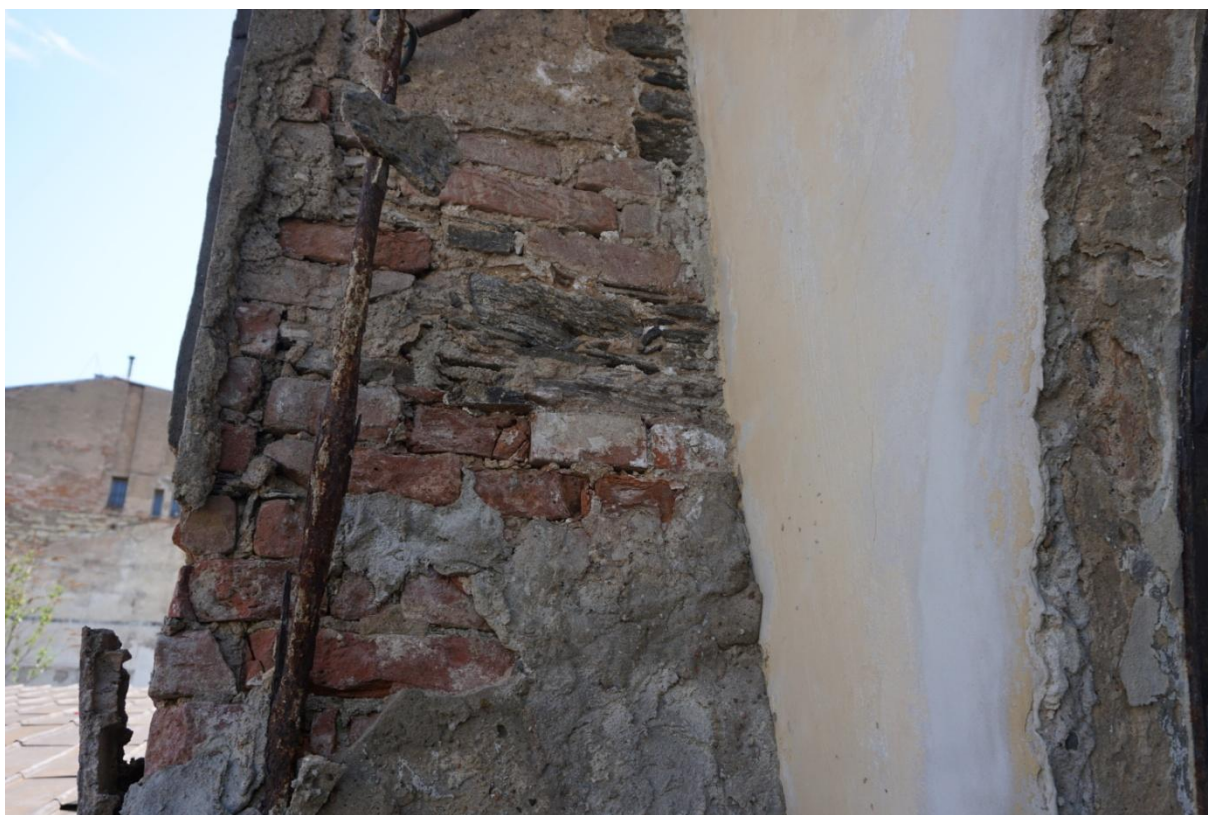
JV oblouk brány. Cihlové zdivo. Nad průjezdem brány docházelo v minulosti k zatékání srážkové vlhkosti. Poškozené nové omítky. Opěrný pilíř s fragmenty starších omítek.

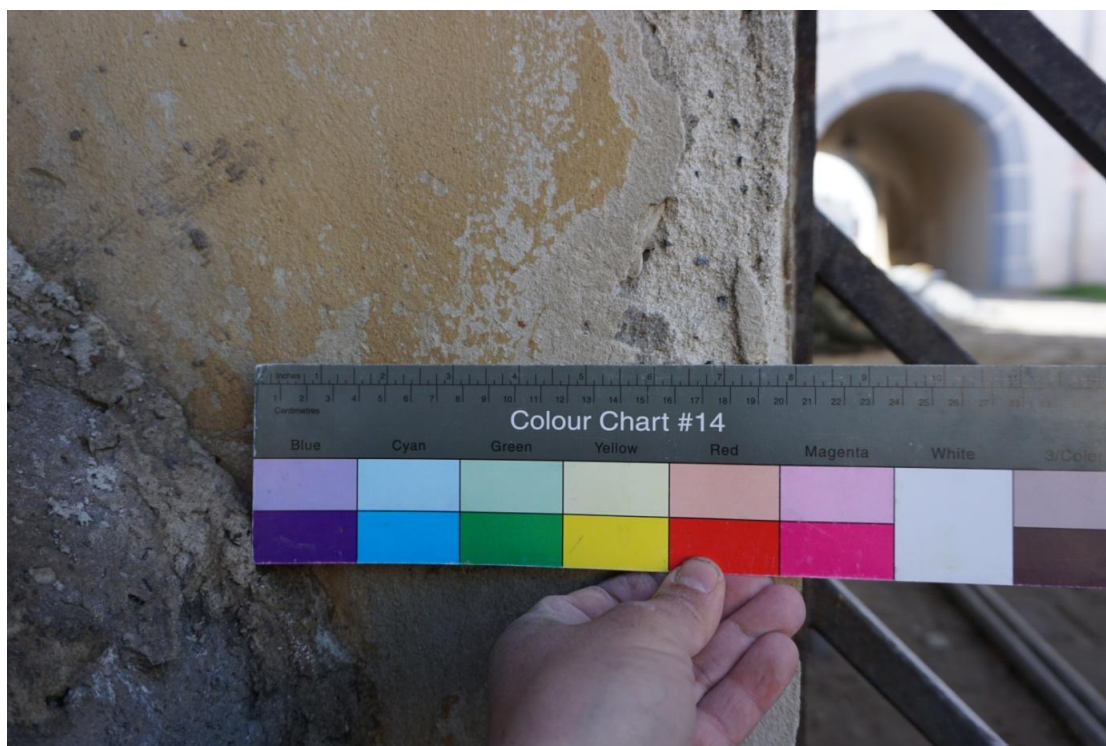
Současný nátěr – okr/ s barevnou škálou. Opravné sanační omítky(bílá) + cementové omítky (šedá). Novodobá kovaná mříž.

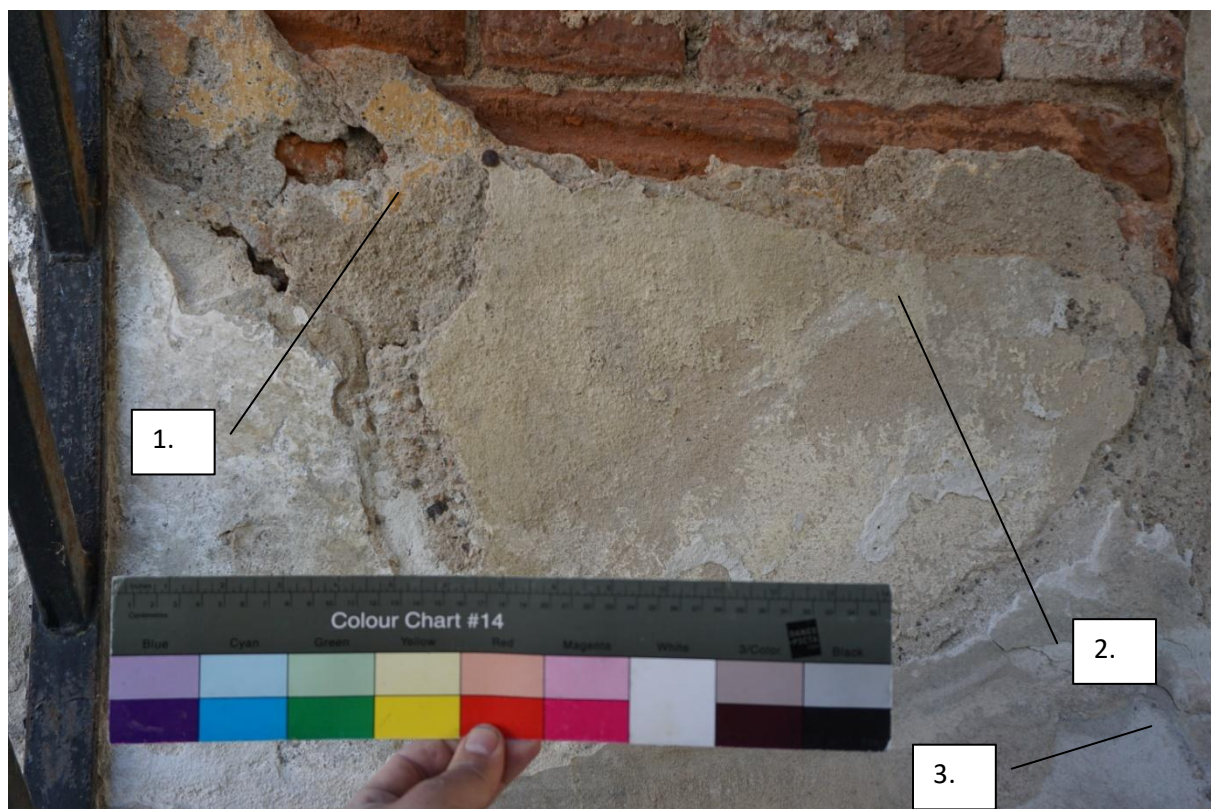
JV oblouk brány. Několik navazujících opravných omítek s odlišnou barevnou úpravou. 1- dochovaná nejstarší vrstva omítky, 2- mladší vrstva opravné omítky (béžová), 3- nejmladší opravná vrstva omítky (sanační).

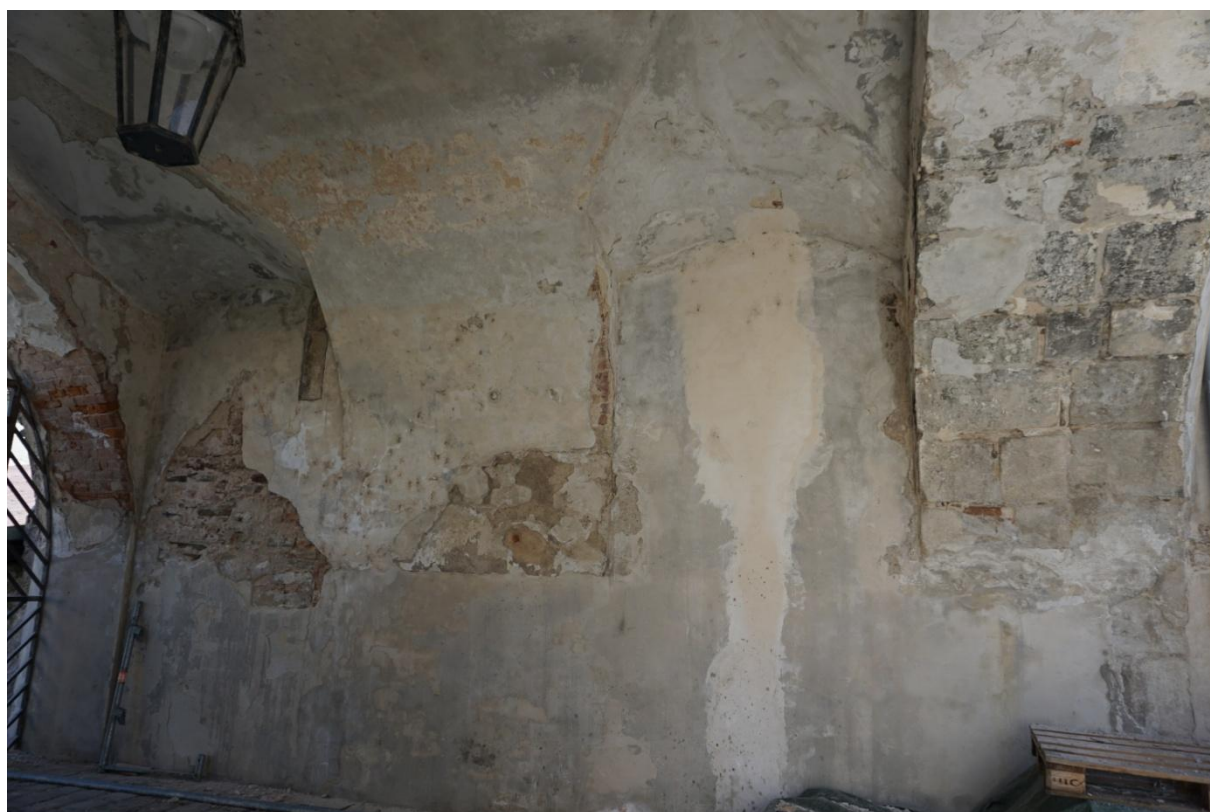
Jižní fasáda průjezdu brány. 1-cihlový oblouk, 2 – lomový kámen –zdivo, 3 - pískovcové ostění, 4 – pískovcové kvádry – oblouk brány.

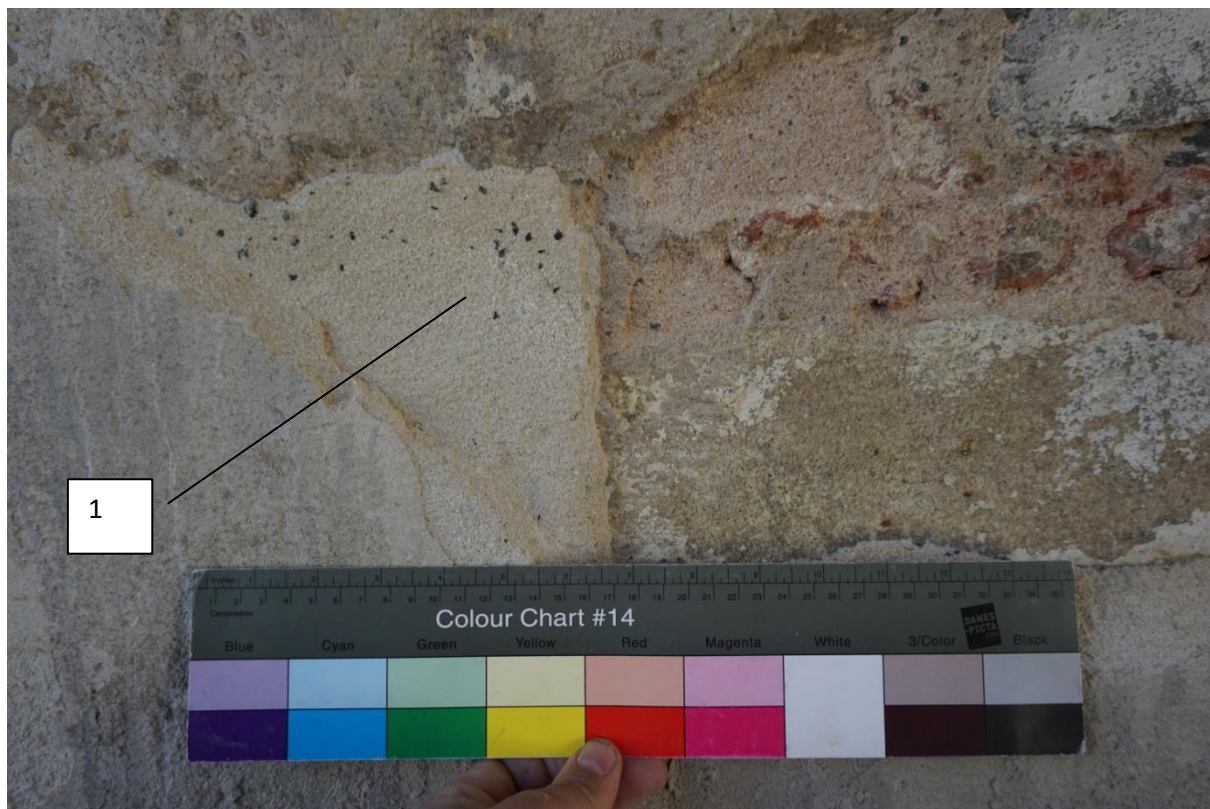
Opravné sanační omítky. Smíšené zdivo (pískovec, cihla, lomový kámen)

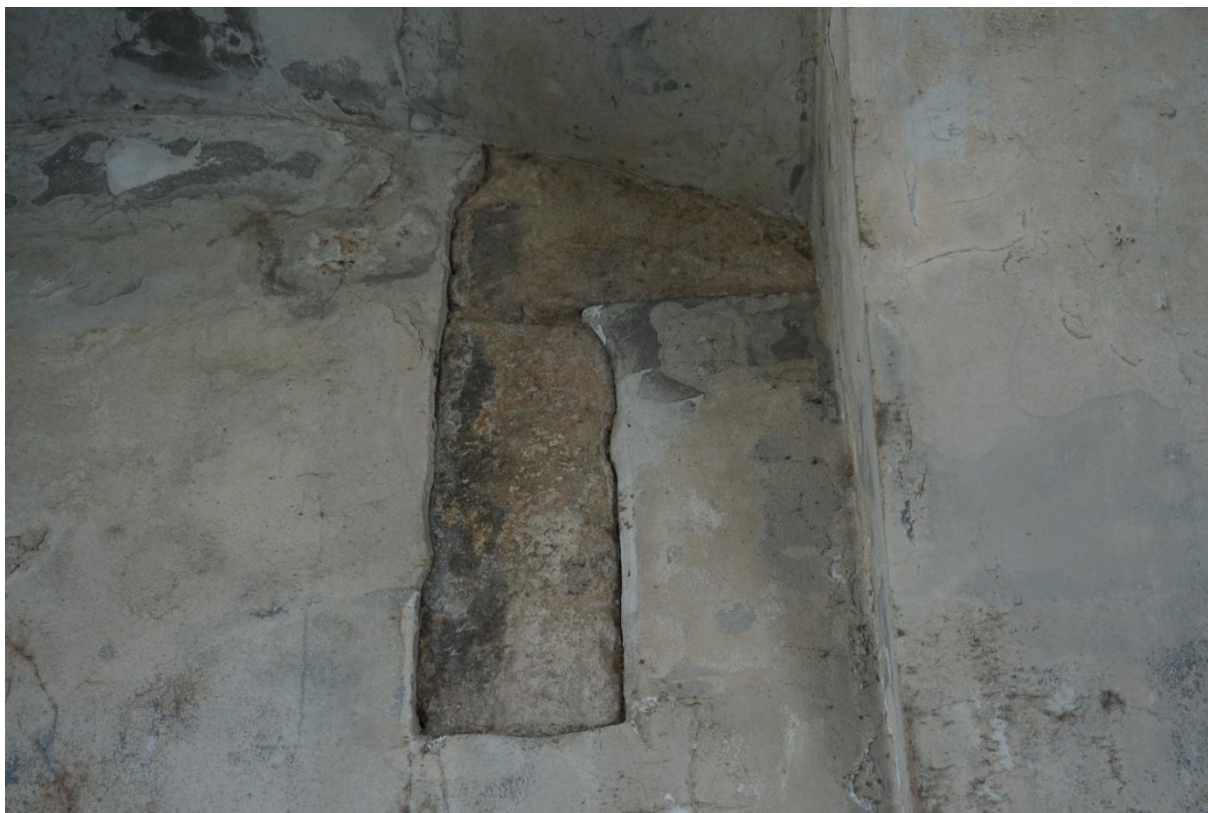
Jižní fasáda průjezdu brány. Pískovcové ostění okna pod vrstvou omítek, původně ošetřeno vápenným nátěrem. Po ubourání části hospodářských budov zámku bylo ostění zazděno.

0 – pískovec, 1 – bílý vápenný nátěr, šedo - černý vápenný nátěr.

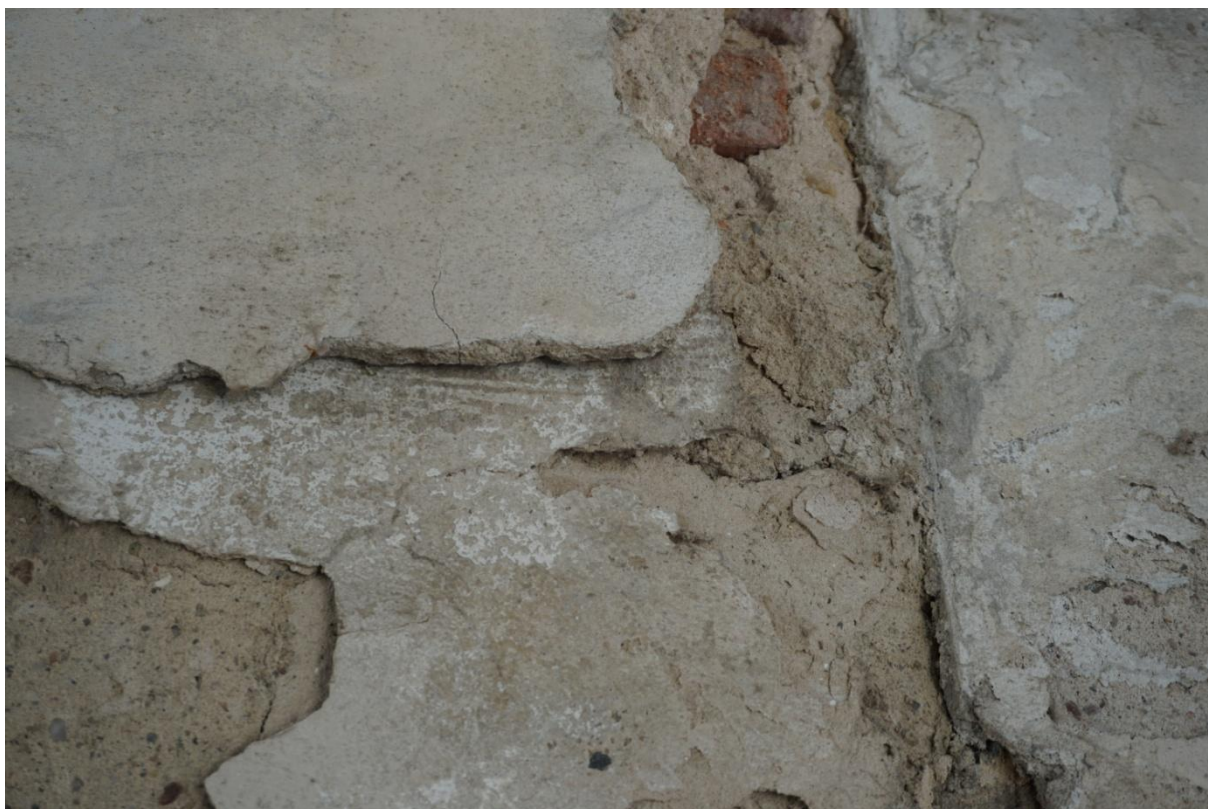
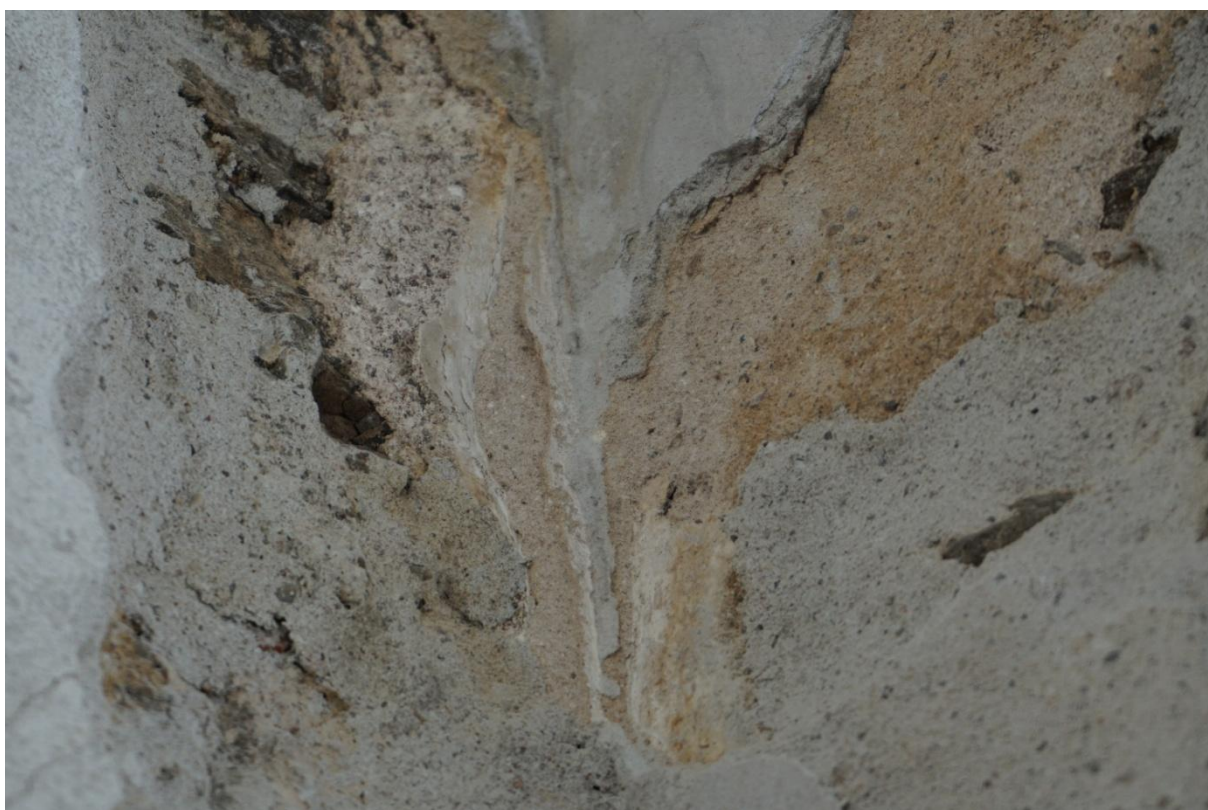
Detail poškozených opravných omítkových vrstev.

Z lešení poklepem zjistit soudržnost omítek, zcela nesoudržné sejmut, nebo zvážít injektáž. Pokud se při proškrábnutí trhlin zjistí, že pokračují i do samotného zdiva, doporučuji jejich vyklínování dubovými klínky, následně vyplnění maltou.

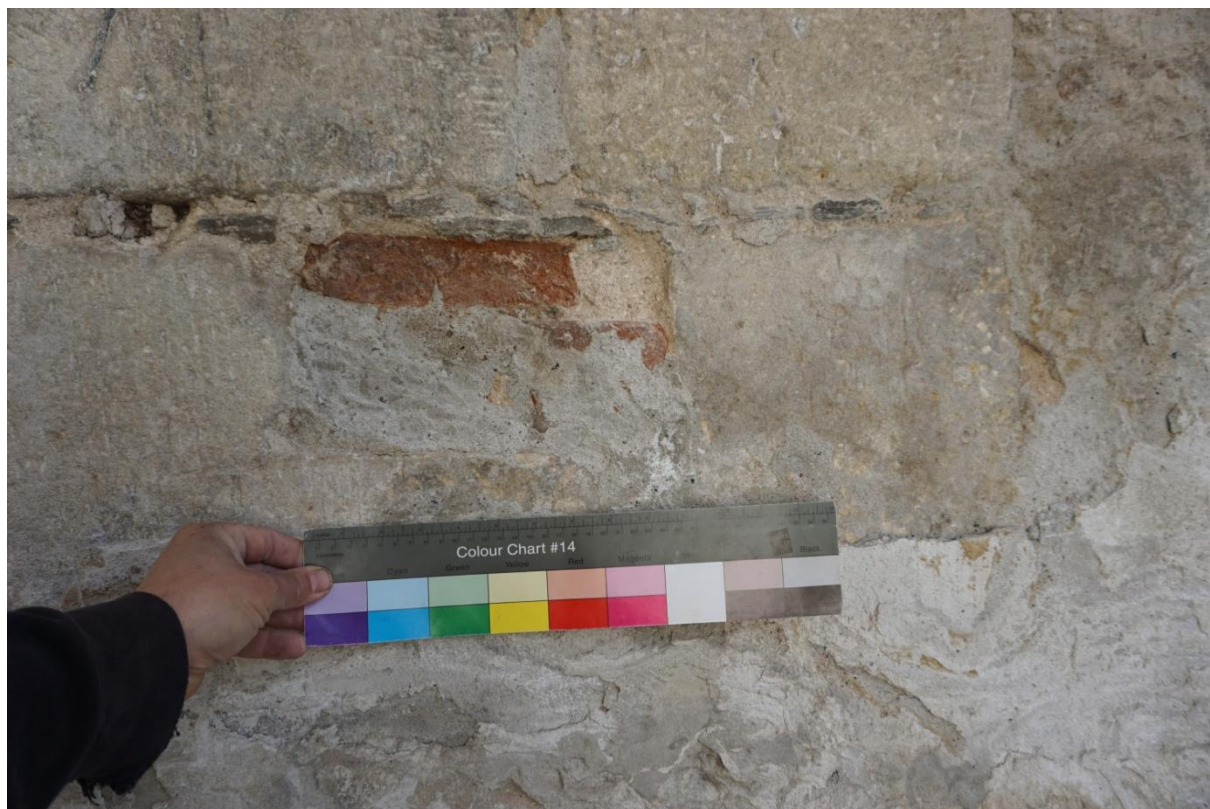
JZ oblouk brány. Zazděná kapsa cihlou. Spáry proložené břidlicí.

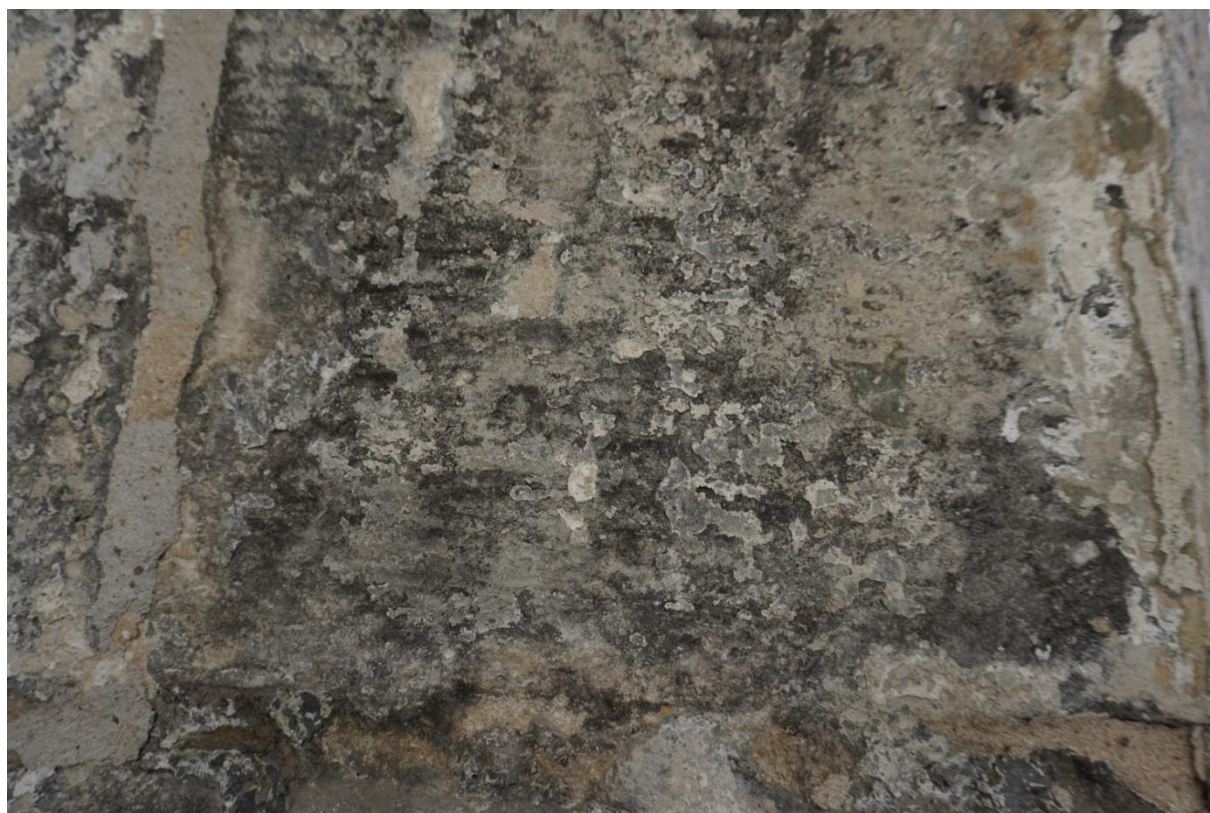
Detail pískovcových kvádrů oblouku brány. Zbytky vápenných nátěrů. (0 – pískovec, 1-bílý vápenný nátěr, 2 šedo černý vápenný nátěr).

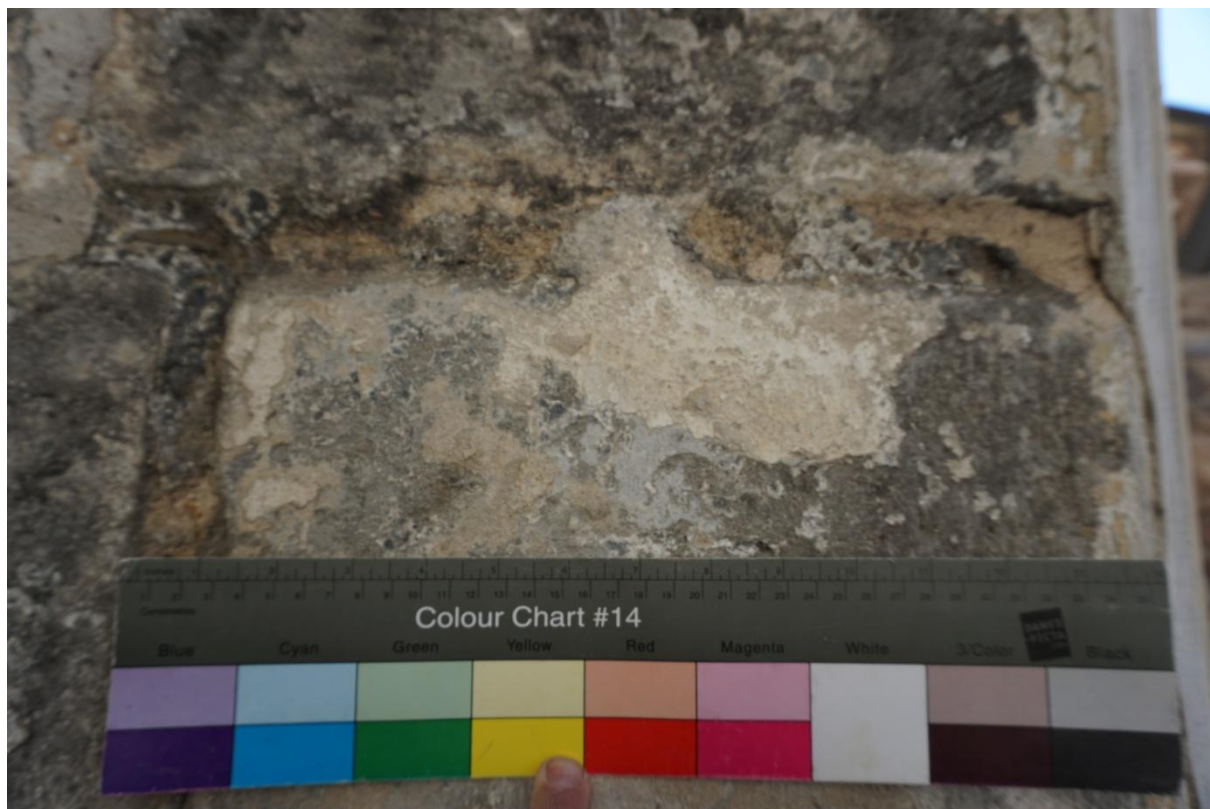
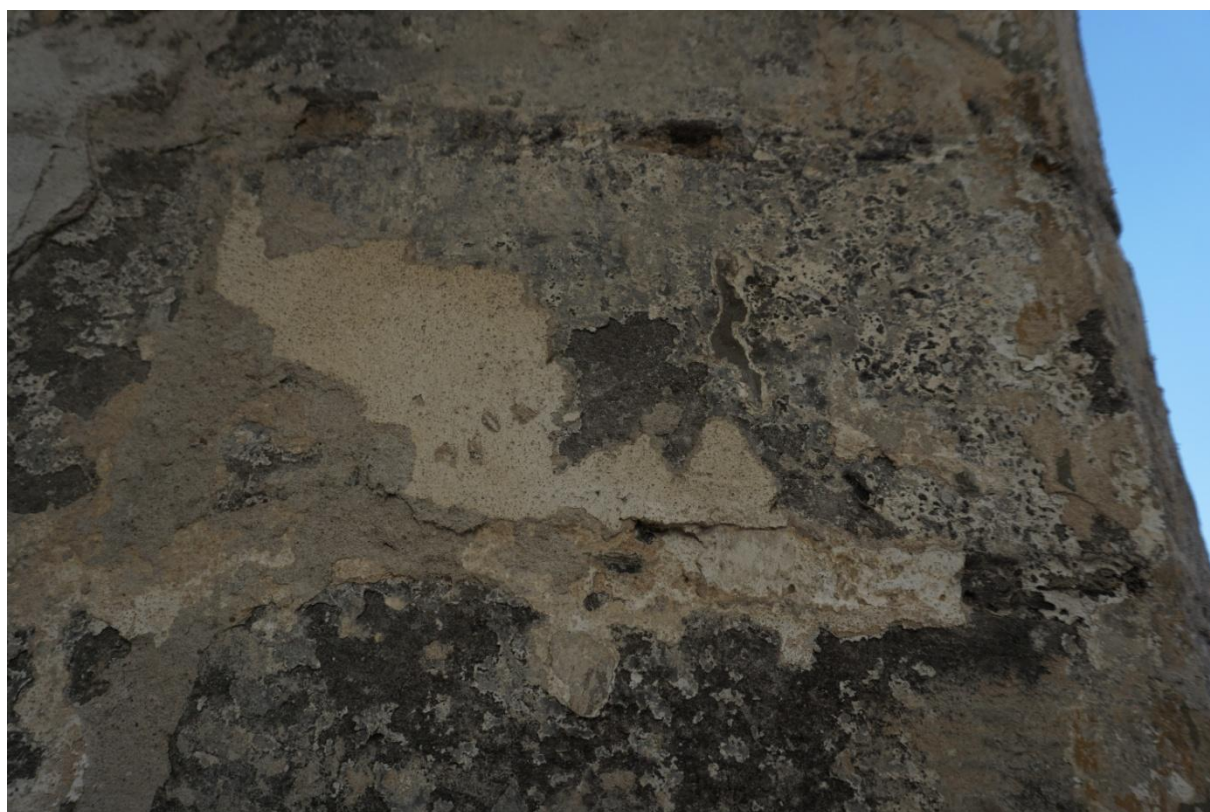
Detail pískovcových kvádrů oblouku brány. Zbytky vápenných nátěrů. (0 – pískovec, 1-bílý vápenný nátěr, 2 šedo černý vápenný nátěr).

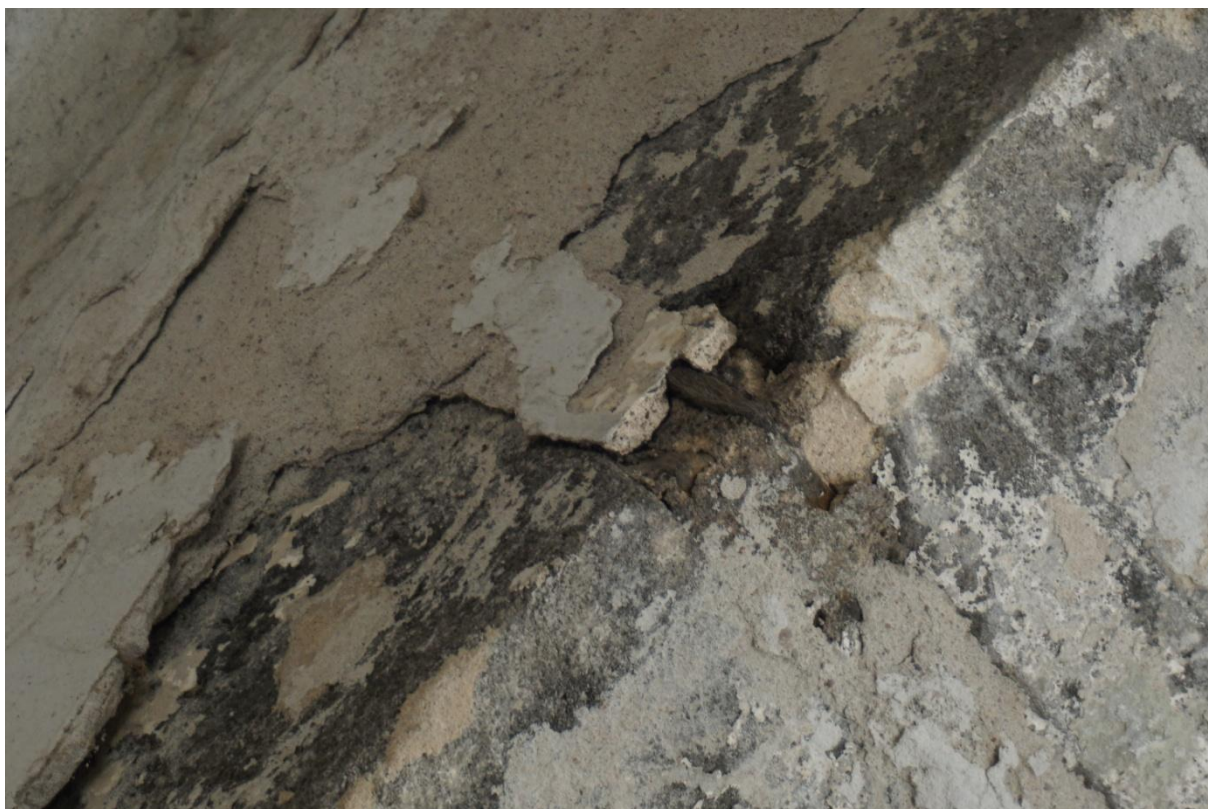
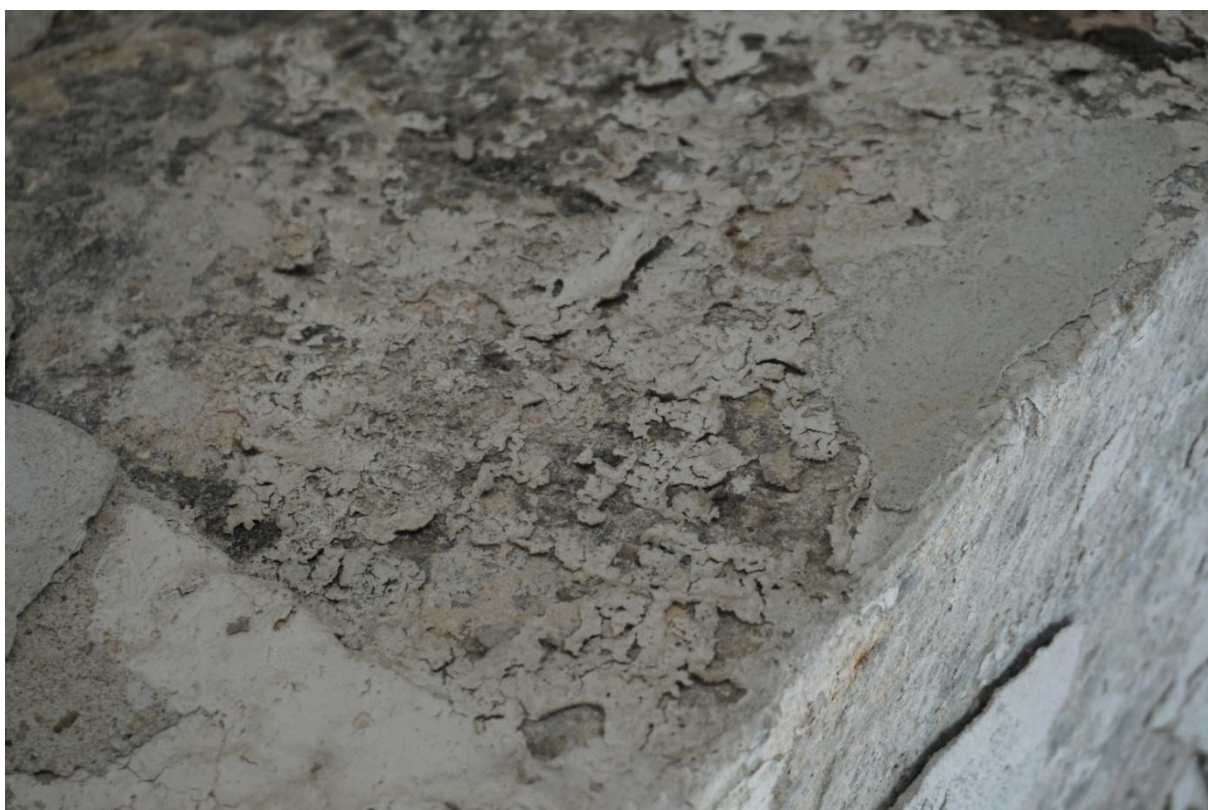
Detail poškozených, opravných vrstev nátěrů a štuky. Uvolněné spáry.

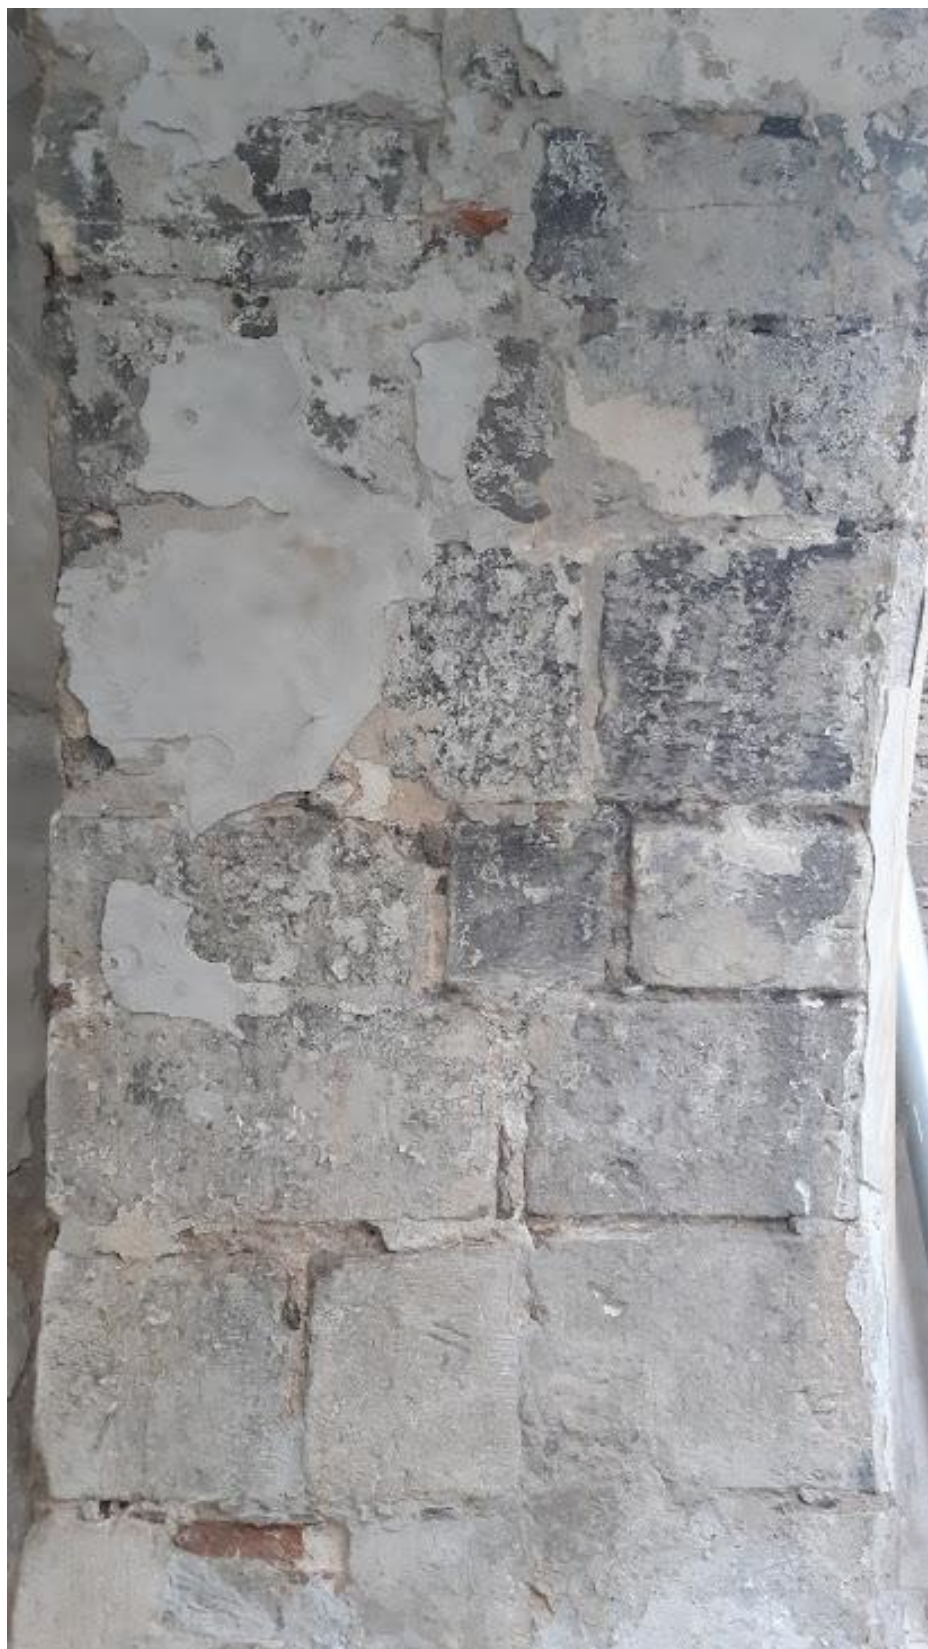
Pískovcový oblouk zámecké brány. Detail spárořezu a poškozených, opravných vrstev nátěrů a štuky. Povrch pískovce byl v minulosti natřen vápennou barvou. Později přibýly opravné vrstvy omítek.

Pískovcové prvky provede standardním způsobem restaurátor s odpovídající licenci. Na závěr doporučuji přetřít kámen min. lazurním nátěrem vápenné barvy stejné barevnosti omítek.

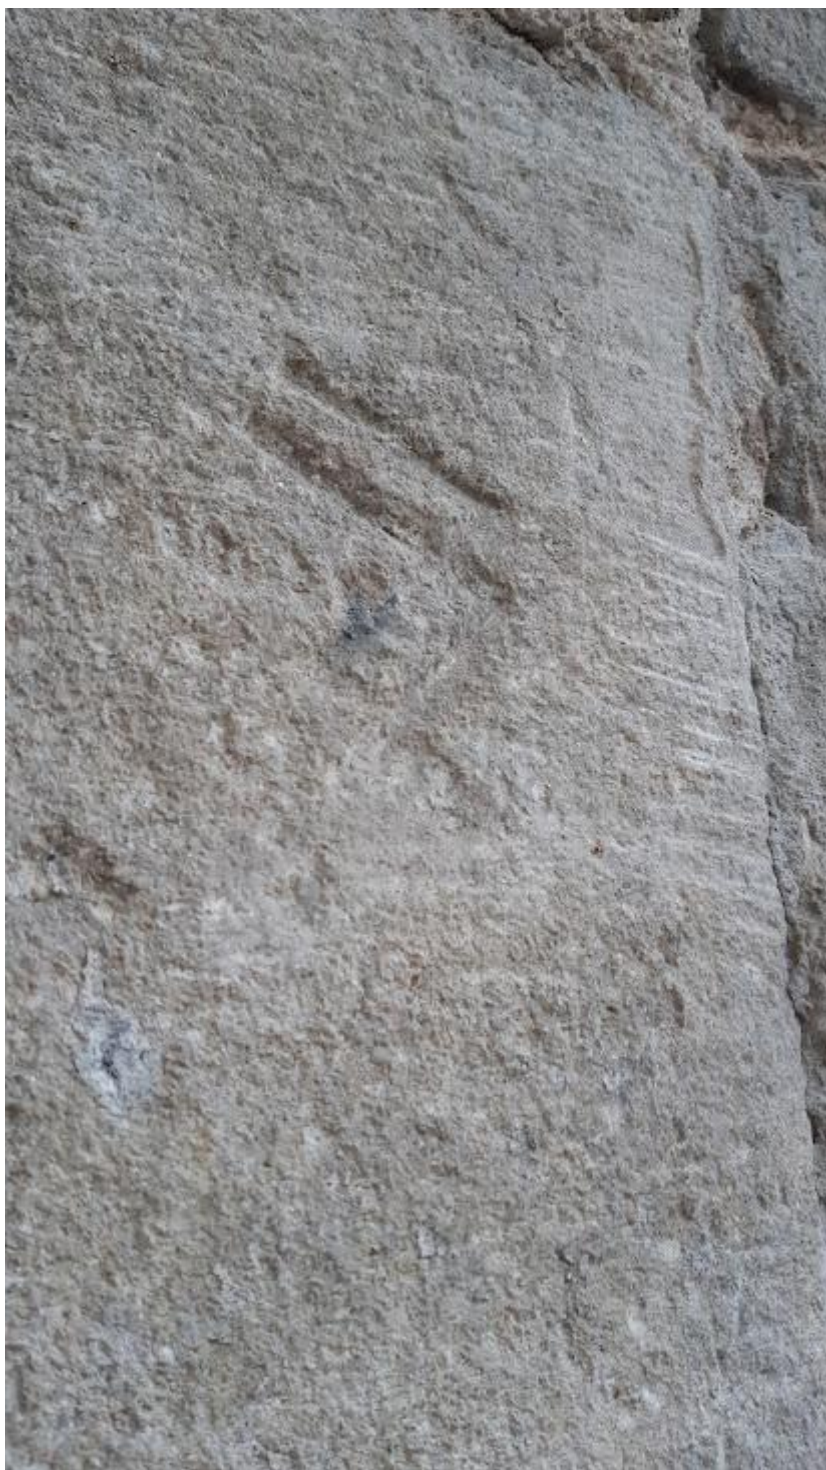
Kamenické značky.

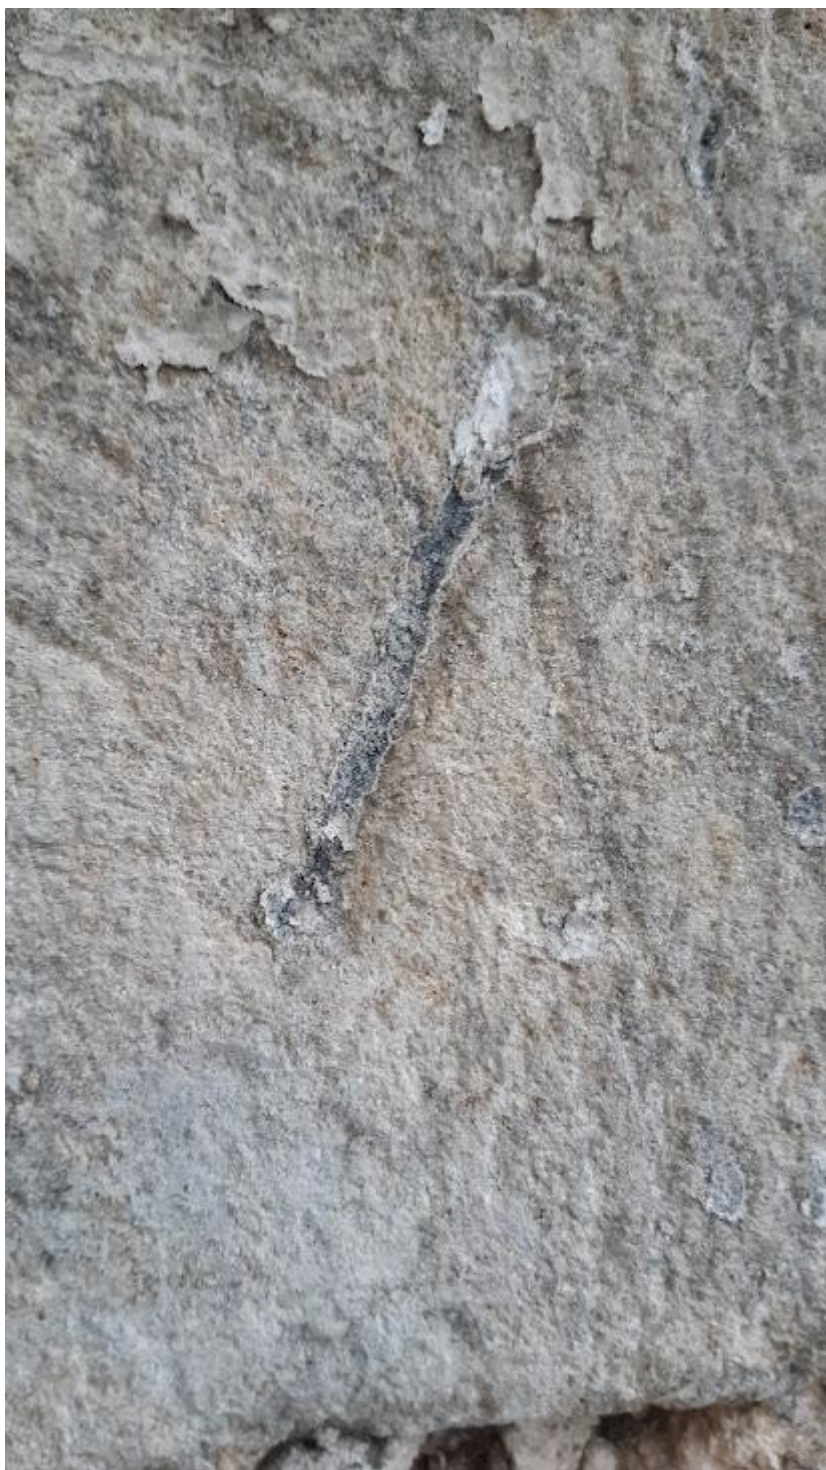
Kamenické značky. /0-pískovec, 1-bílý vápenný nátěr, 2-černý nátěr v hloubce/

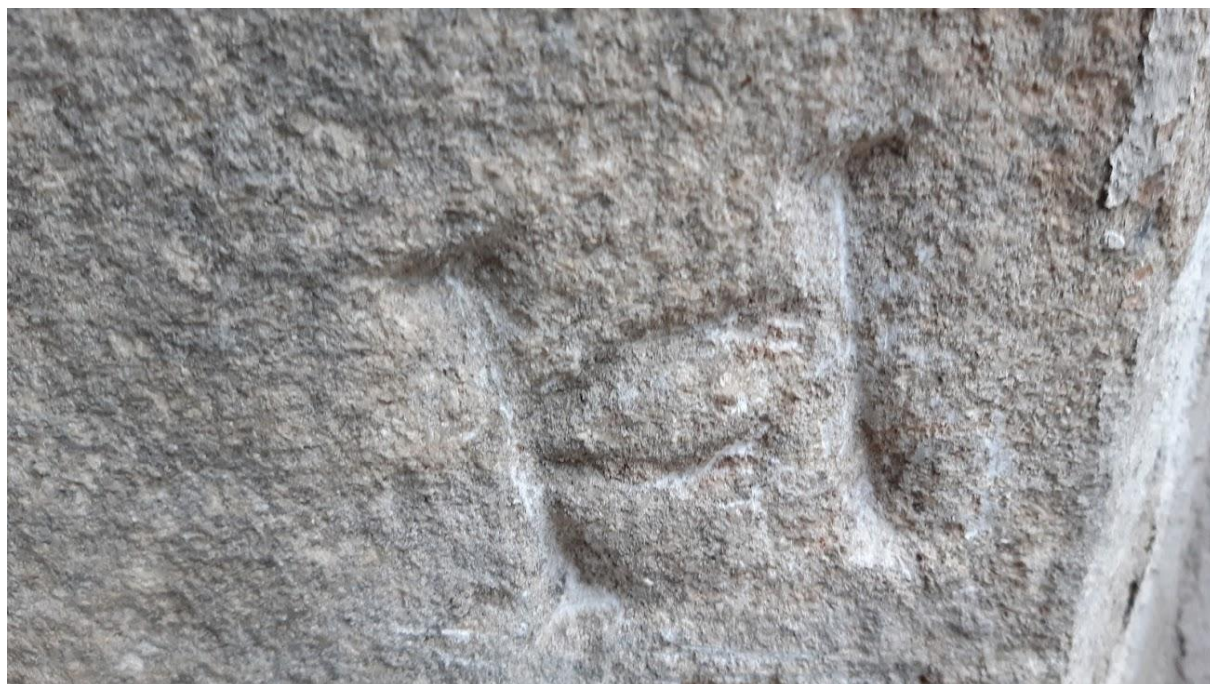
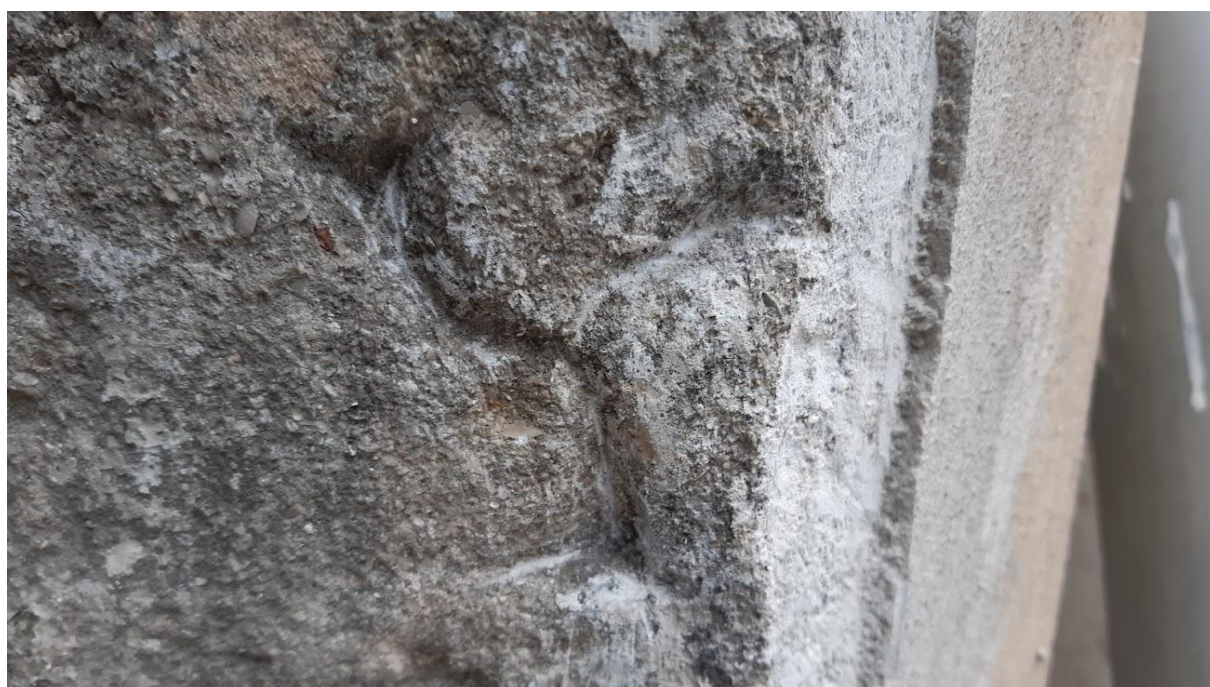
Kamenické značky. /0-pískovec, 1-bílý vápenný nátěr, 2-černý nátěr v hloubce/
