## Restaurátorský průzkum a záměr

Brána průjezdu v areálu Zámku. Kolín.

### III. Fotodokumentace dochovaných omítek a barevných nátěrů

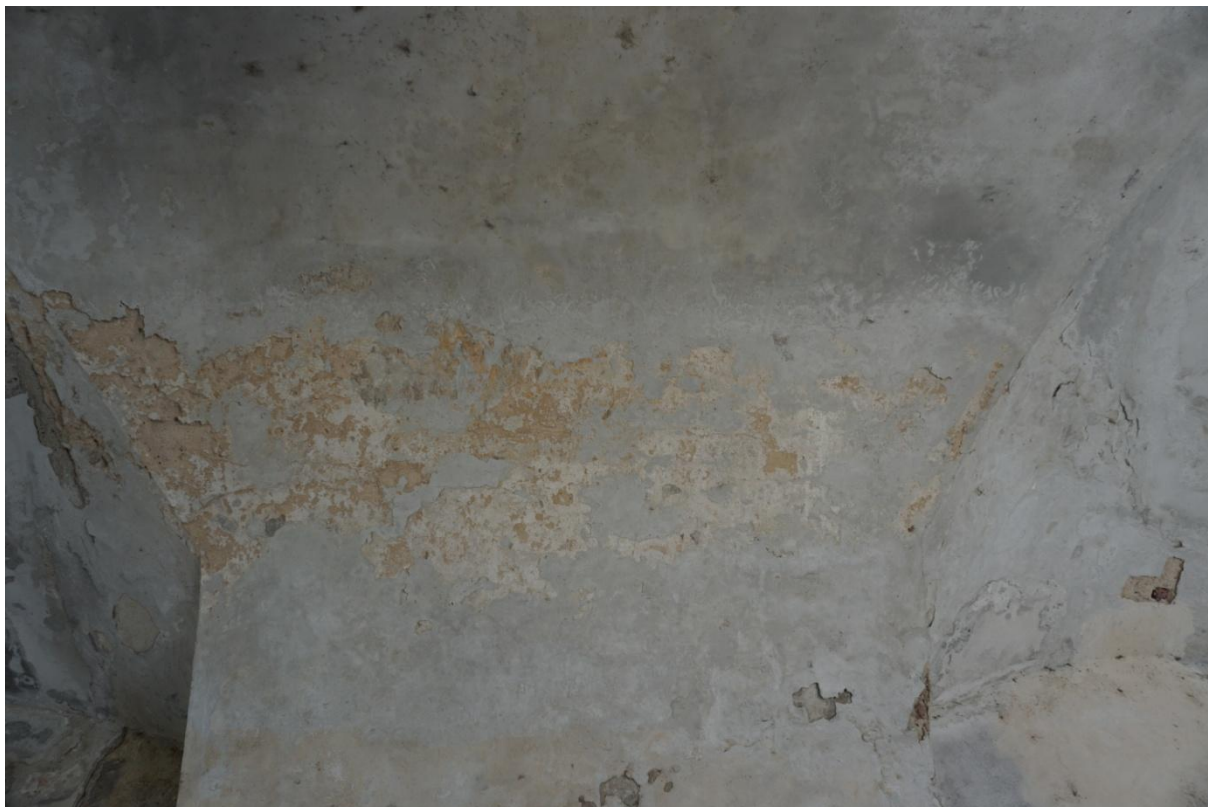
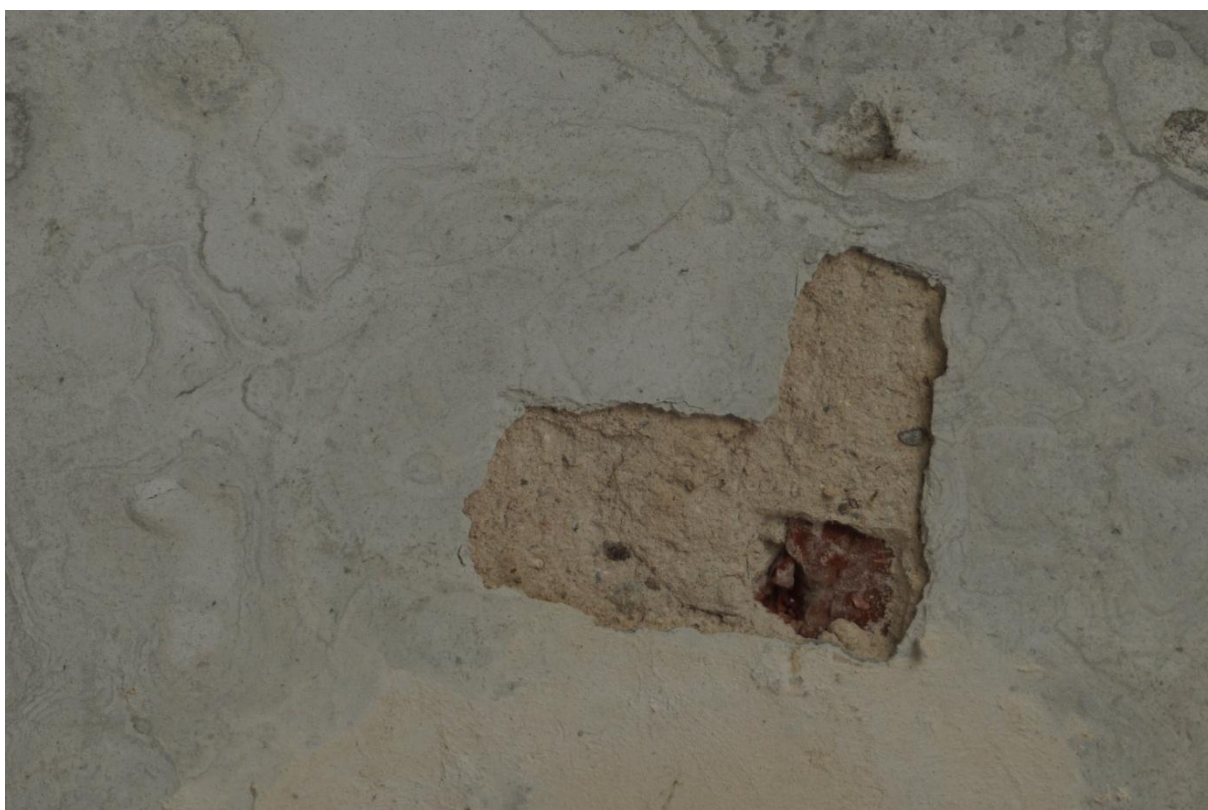
Severní fasáda brány. Detail stratigrafií omítek a barevností.

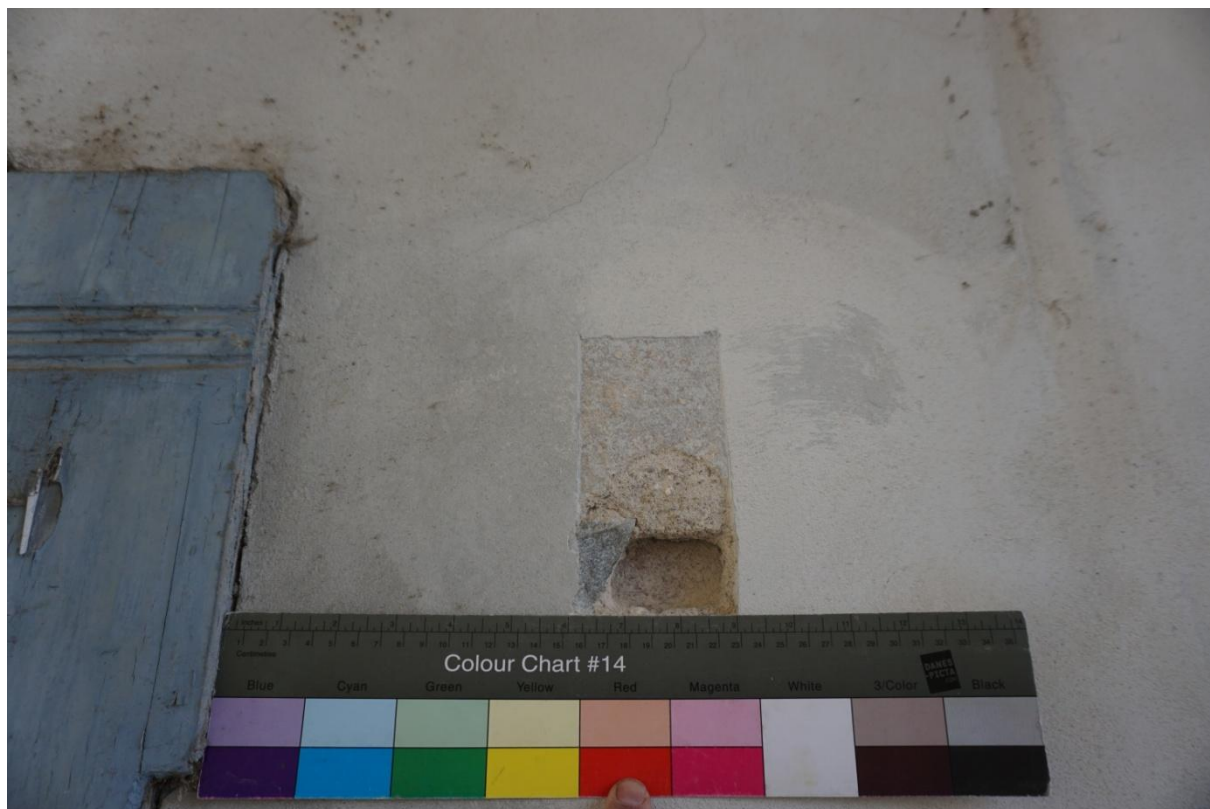
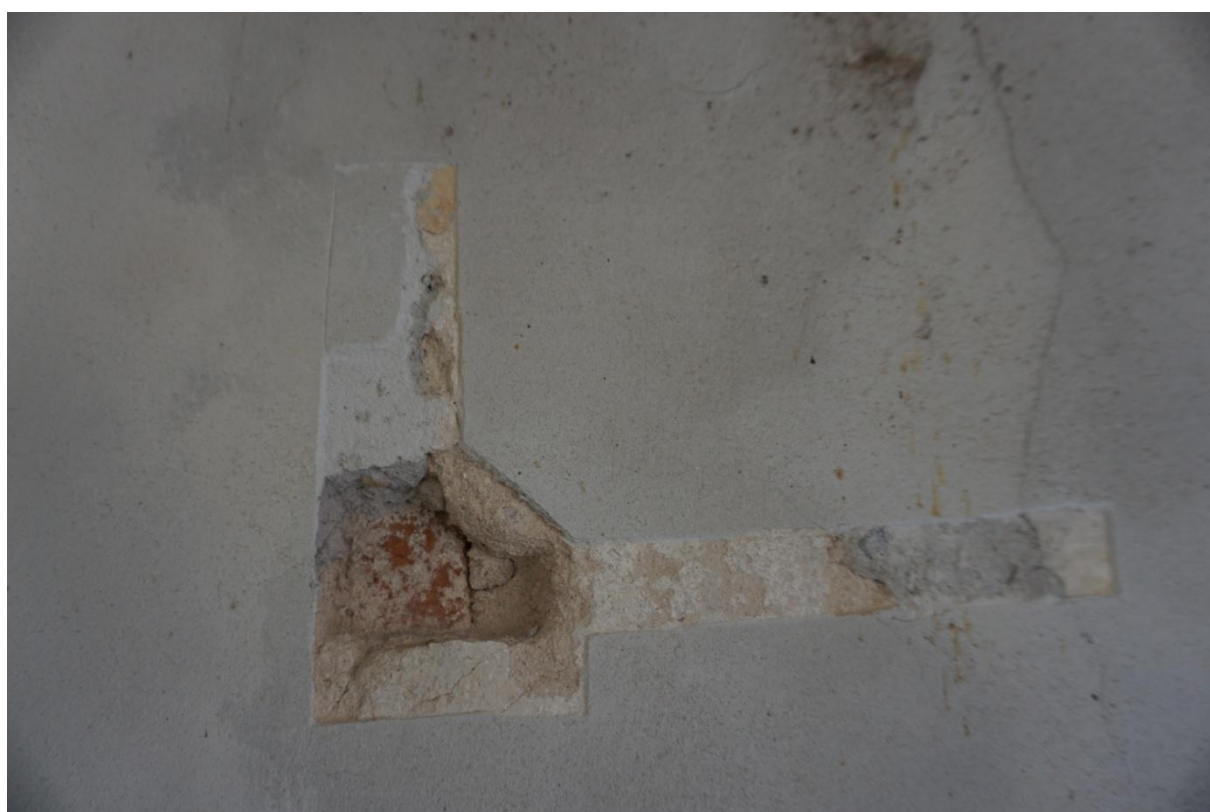
Severní fasáda brány. Detail stratigrafií omítek a barevností. 0-cihla, 1-vápenná omítka, 2-bílý vápenný nátěr, 3- množství vápenných nátěrů (běžová), 4- opravné omítky. Na protilehlé straně nebylo objeveno pískovcové ostění.

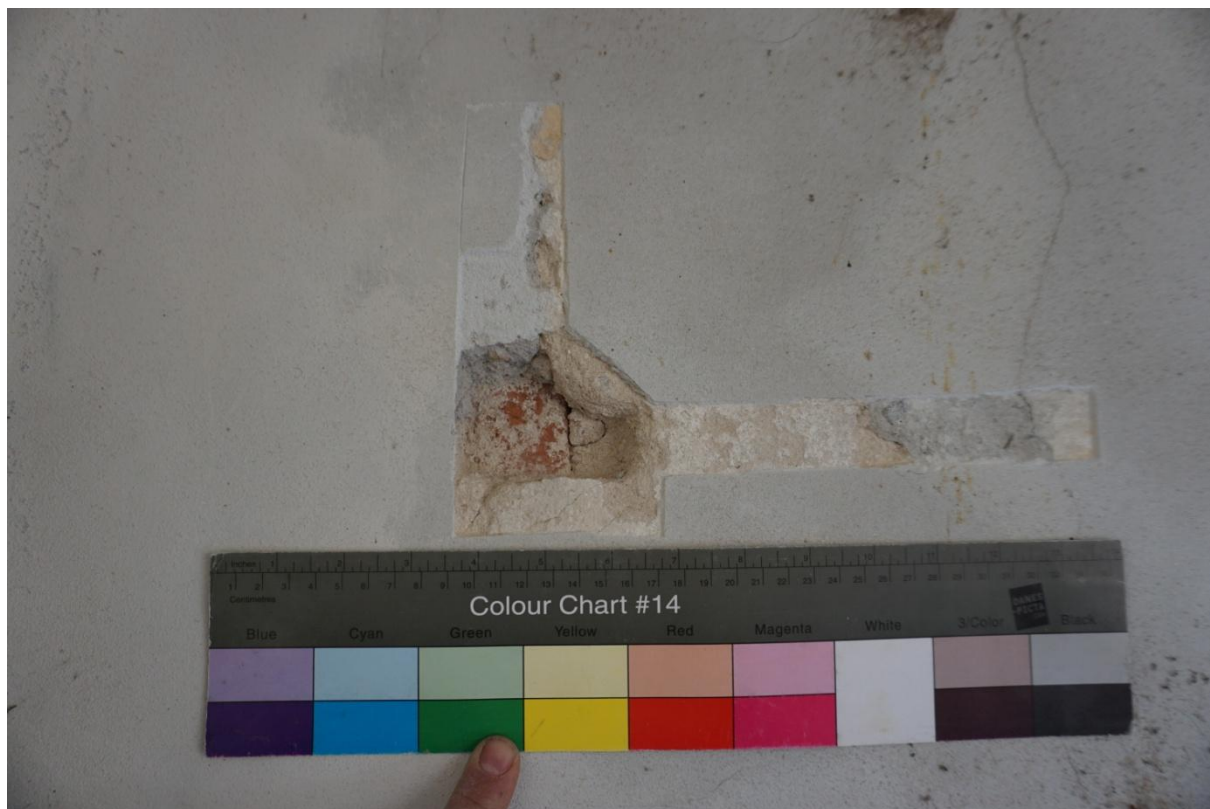
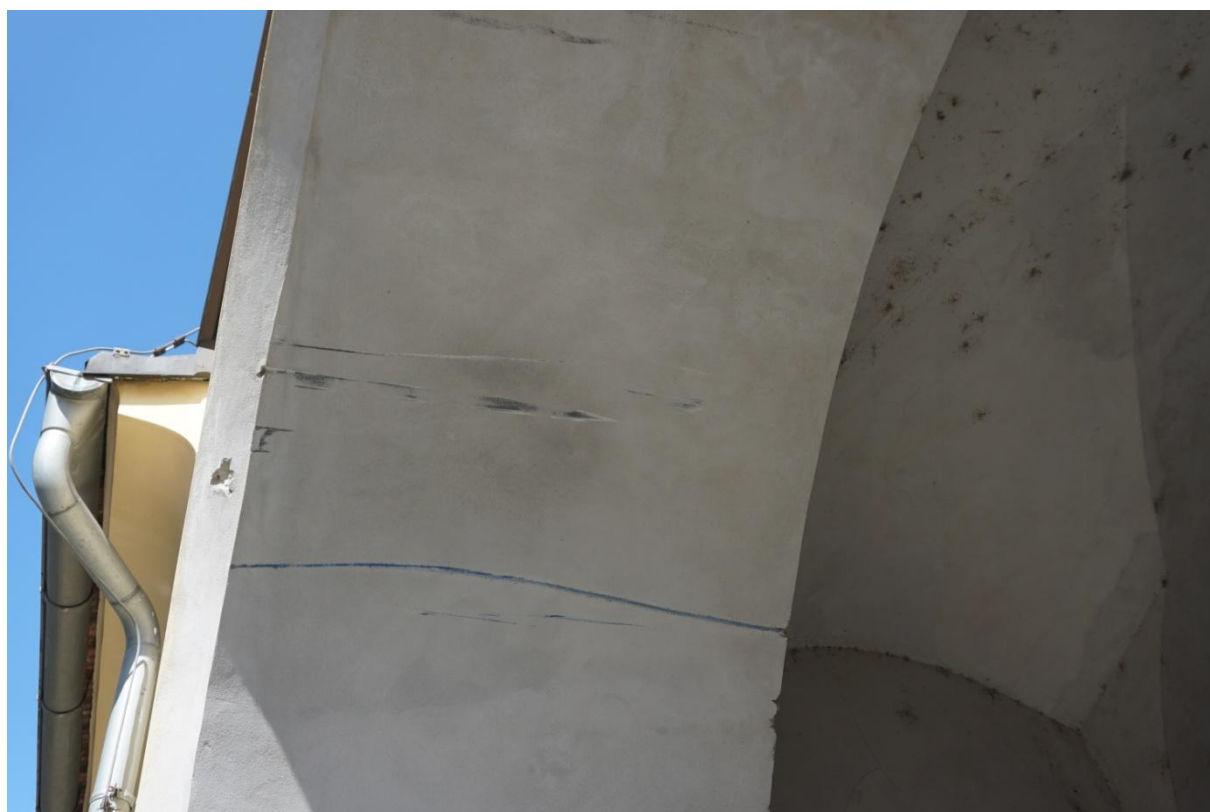
SZ strana brány. Poškozené nové omítky průjezdem nadměrných nákladů.

Doporučuji provést odstranění opravných omítek včetně spárování v přízemí do výšky cca 1,5m. Revize omítek ve vyšších partiích brány. Zachování - fixáž původních fragmentů barevnosti na omítkách i na pískovci. Omýt fasádu regulovanou vodou, akrylátové nátěry horkou párou.

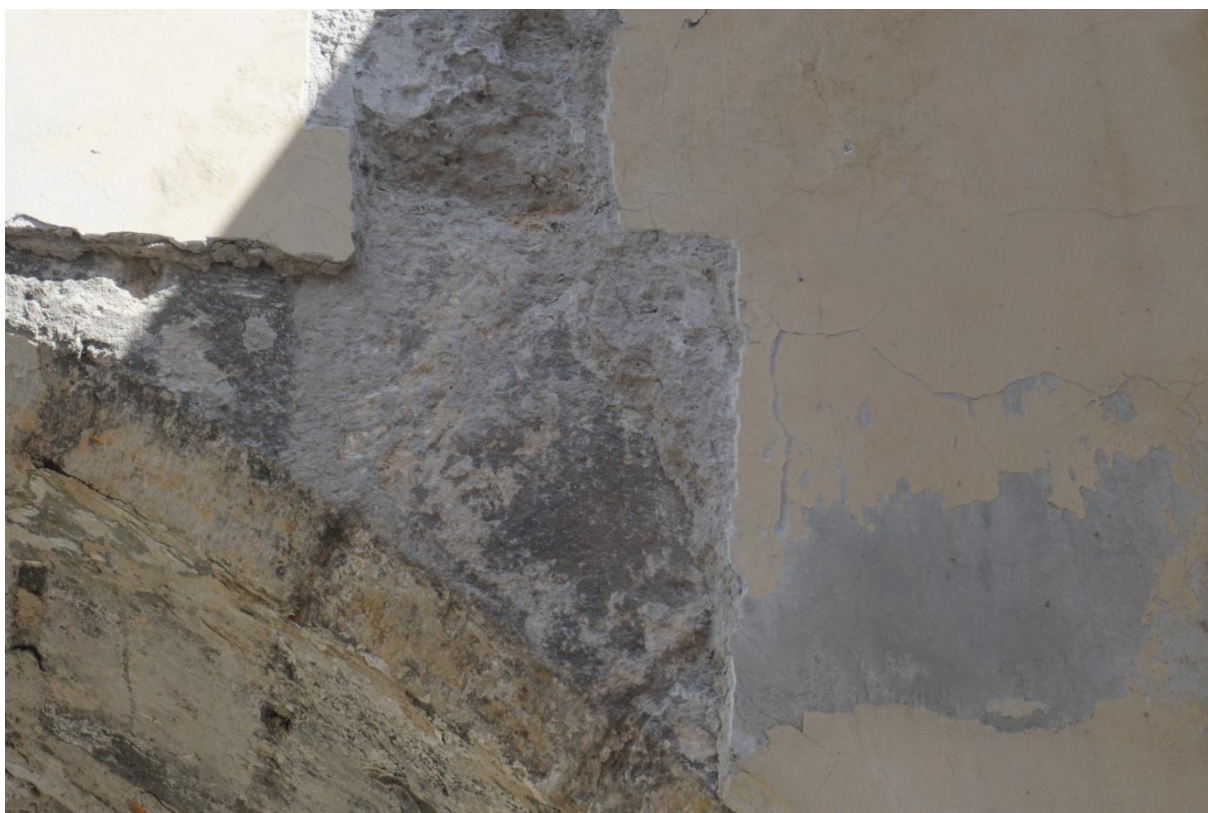
Sonda odhalených pískovcových kvádrů a přechod do omítkových ploch.

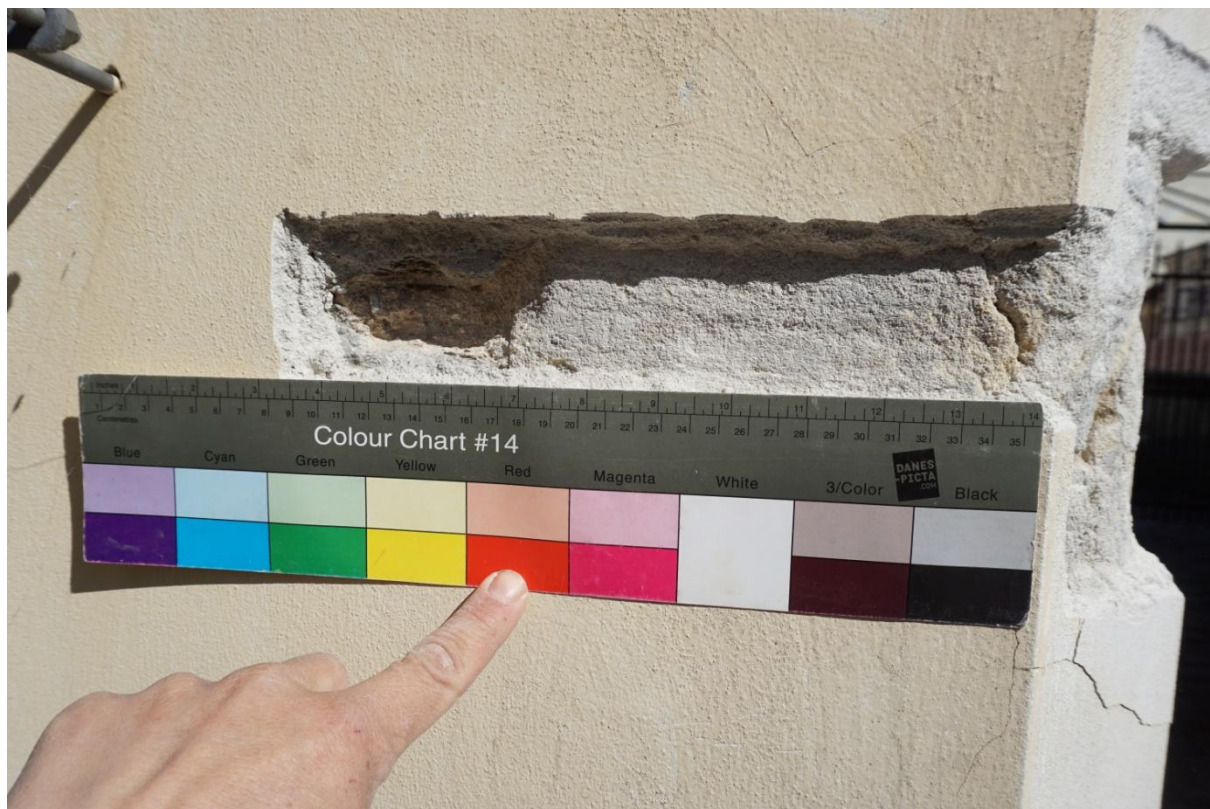
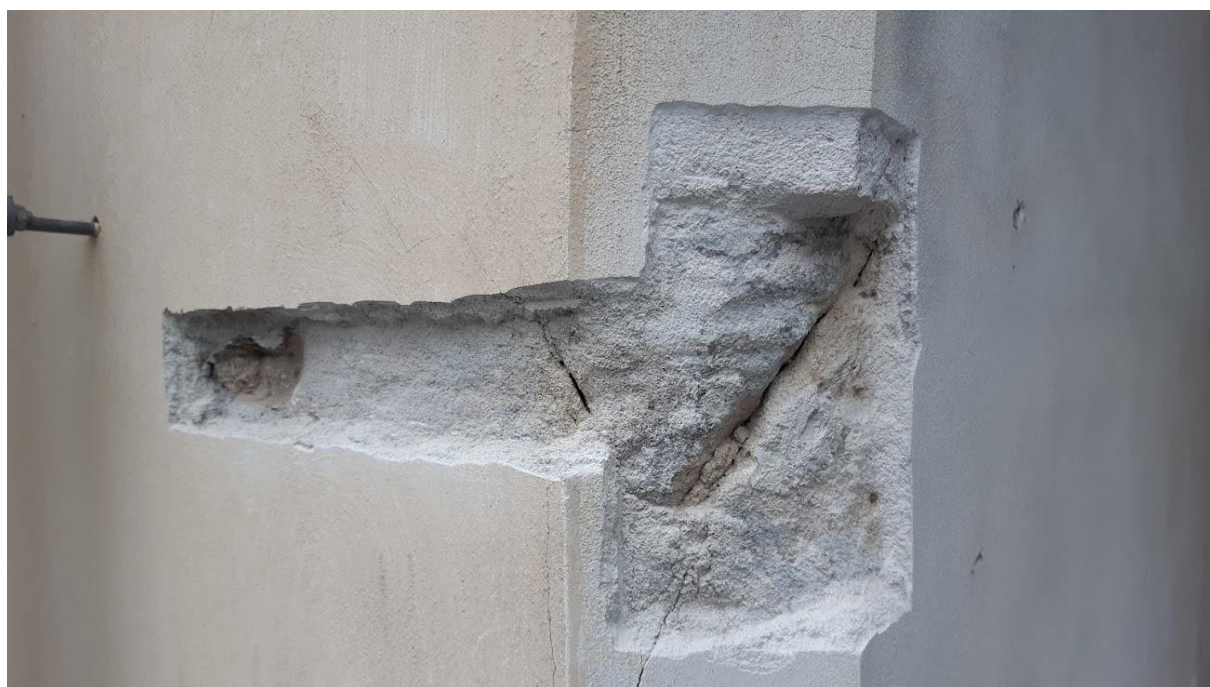
Západní strana brány. Sonda odhalených pískovcových kvádrů. Trhliny v pískovcovém kvádru.

Z lešení poklepem zjistit soudržnost omítek, zcela nesoudržné sejmut, nebo zvážít injektáž. Pokud se při proškrábnutí trhlin zjistí, že pokračují i do samotného zdiva, doporučuji jejich vyklínování dubovými klínky, následně vyplnění maltou.

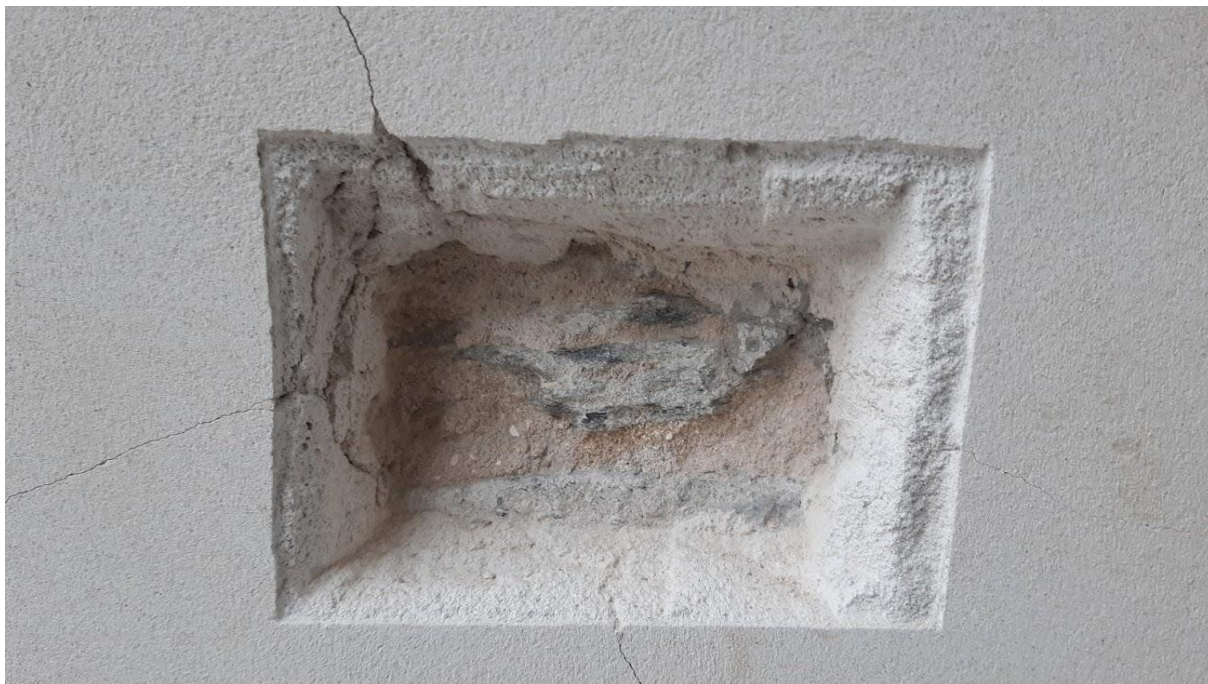
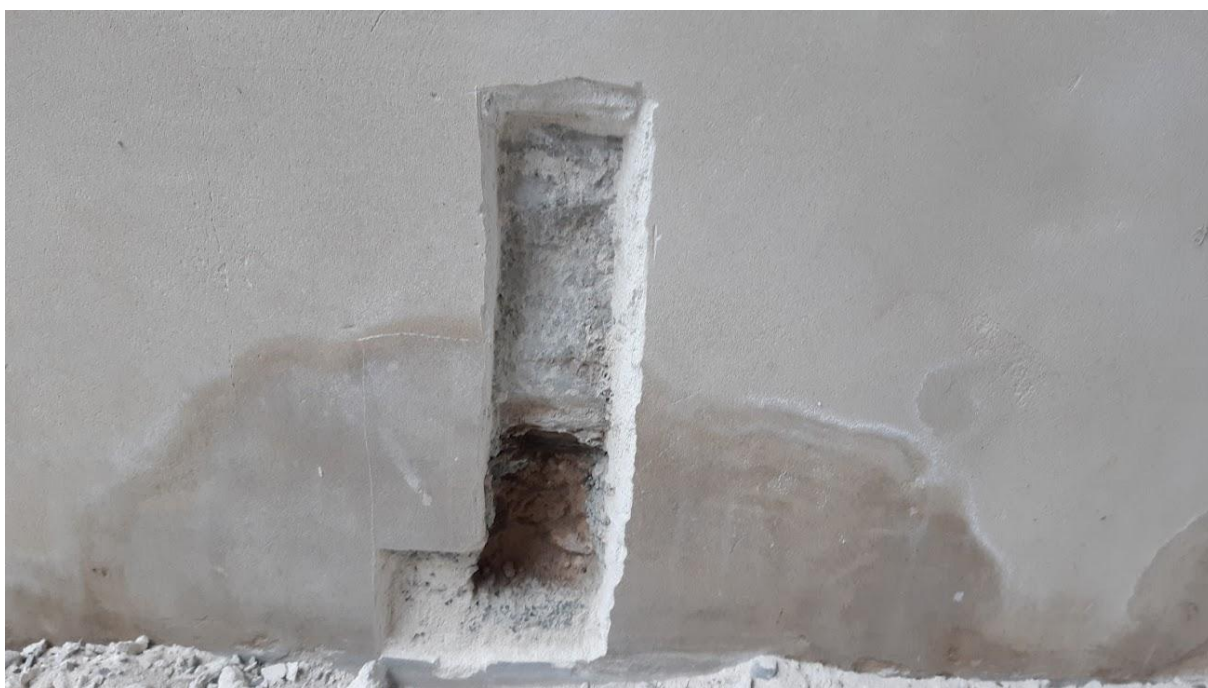
Z fasáda brány. Sonda v místech poškození nové omítky (praskliny, spodní vlhkost) odhalující lomové zdivo a zvýšený obsah vodorozpustných solí.

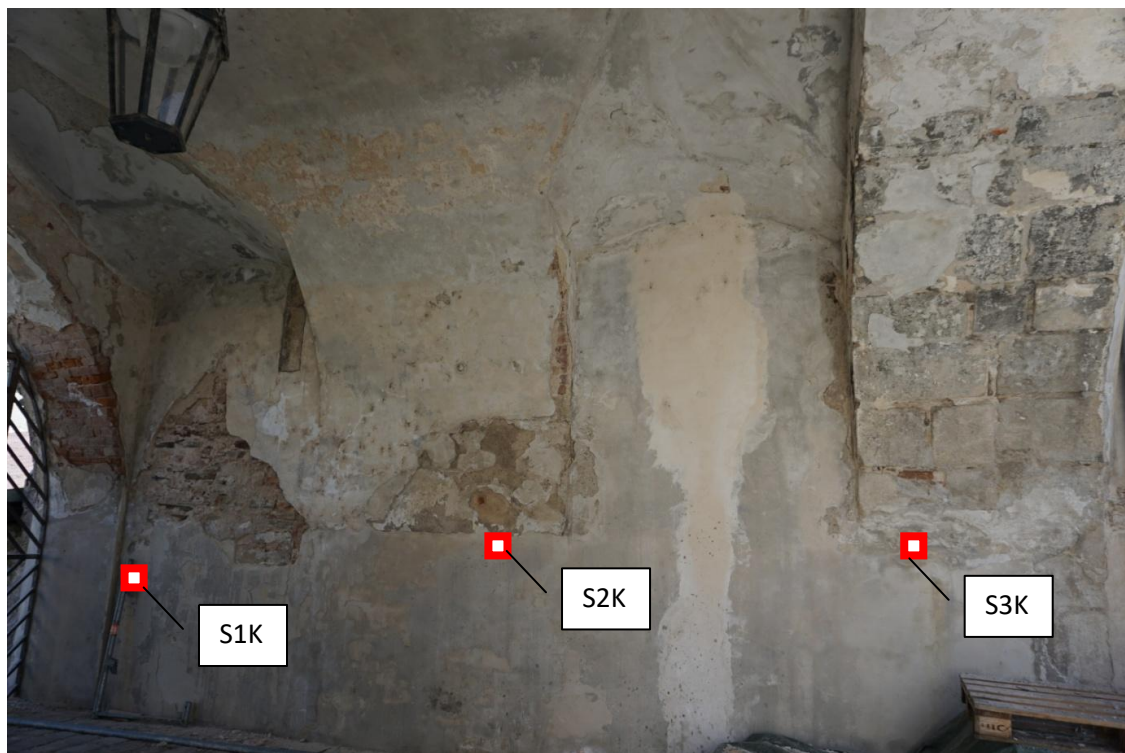
Odběr vzorků salinity na protější straně brány cca 1m nad terénem provedl Zdeněk Šmahel. Výsledky rozboru v příloze zprávy.

Ve všech dodaných vzorcích byl naměřen velmi vysoký obsah vodorozpustných chloridů a dusičnanů viz tab. 3. V Praze dne 19. 5. 2022

Průzkum odhalil fragmenty starší dochované barevné vrstvy (okr). Byly nalezeny kamenické značky na odhalených pískovcových kvádrech. Pískovcové prvky byly přetřeny vápenným nátěrem. Analýza solí potvrdila vysoké hodnoty - přítomnost chloridů, dusičnanů i síranů.
