# STAVEBNÍ ÚPRAVY PARKÁNU KOLEM KOSTELA SV. BARTOLOMĚJE

INVENTARIZAČNÍ KARTA

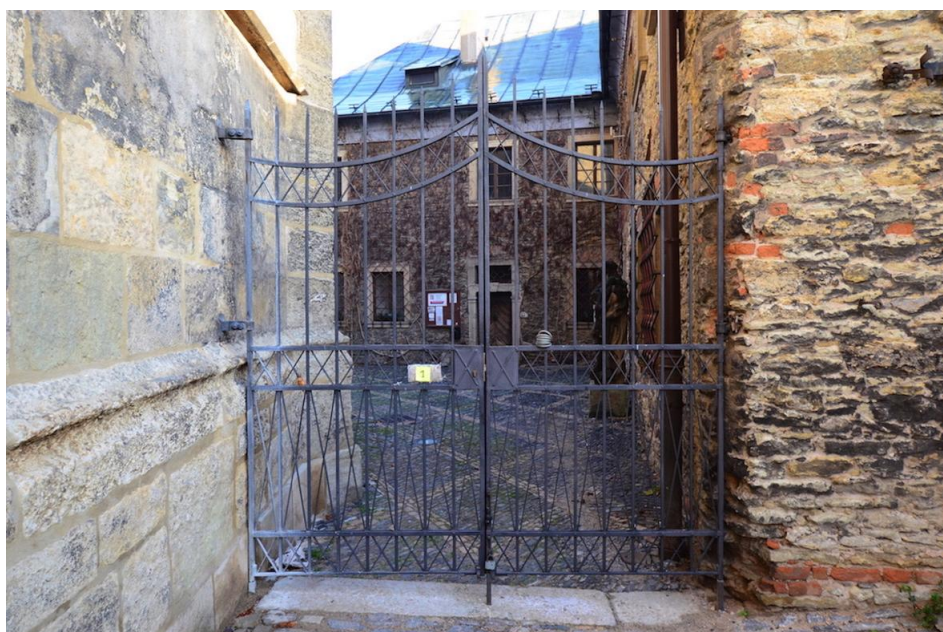
01

| POPIS | dvoukřídlová brána z ocelových prutů a pásoviny<br>křídla uložena na trnech<br><br>zámek :<br>FAB, bez kliky, visací zámek dolní zástrče<br><br>kování :<br>1 x dolní zástrč<br>6x závěsy - oko z ocelové pásoviny<br><br>povrch : černý nátěr |
| STAV | povrchová koruze |

| NÁVRH | repase, nový nátěr kovářskou grafitovou černí |

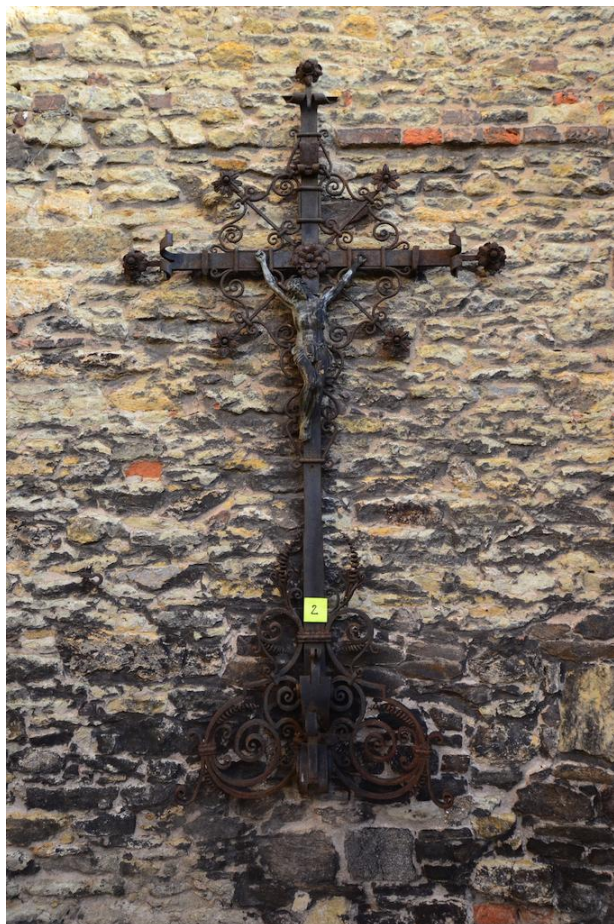
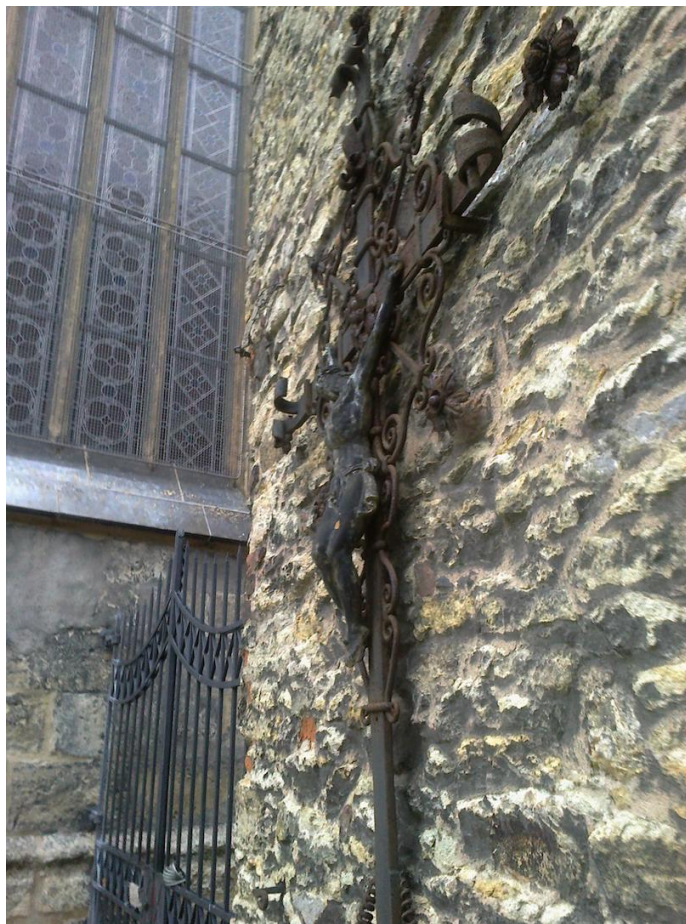
02

| POPIS | krucifix kovaný, bohatě zdobený spirálami a listy z kované pásoviny a prutů, osazen na kované skoby<br><br>povrch :<br>černý nátěr |
| STAV | povrchová koroze |

| NÁVRH | oprava podle schváleného restaurátorského záměru, provedená odborným restaurátorem - držitelem příslušné restaurátorské licence Ministerstva kultury k odsouhlasení |

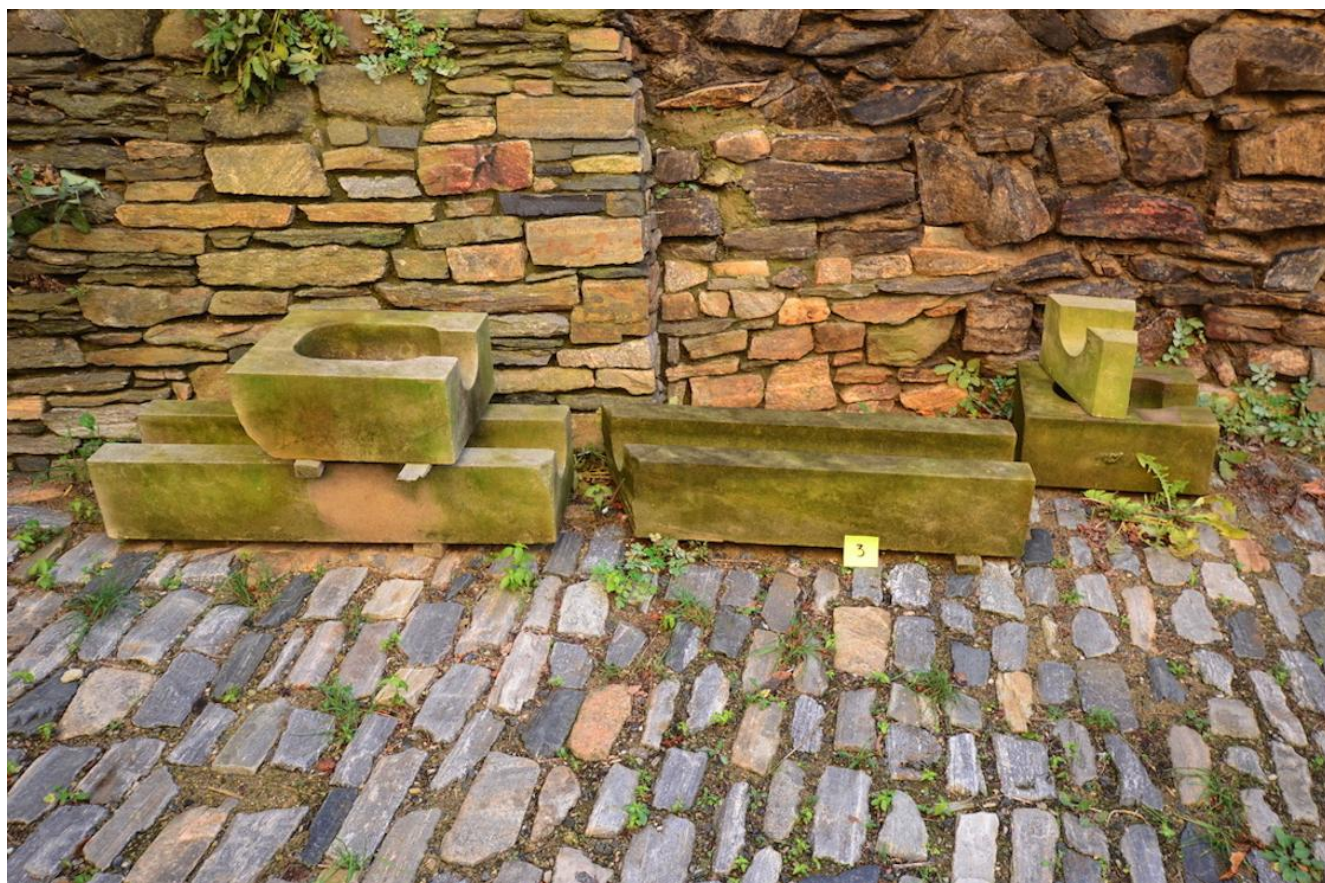
03

| POPIS | jednoduché kamenné žlaby pro uložení do dlažby |
| STAV | zachovalé |

| NÁVRH | uložit do depozitu pro další využití |

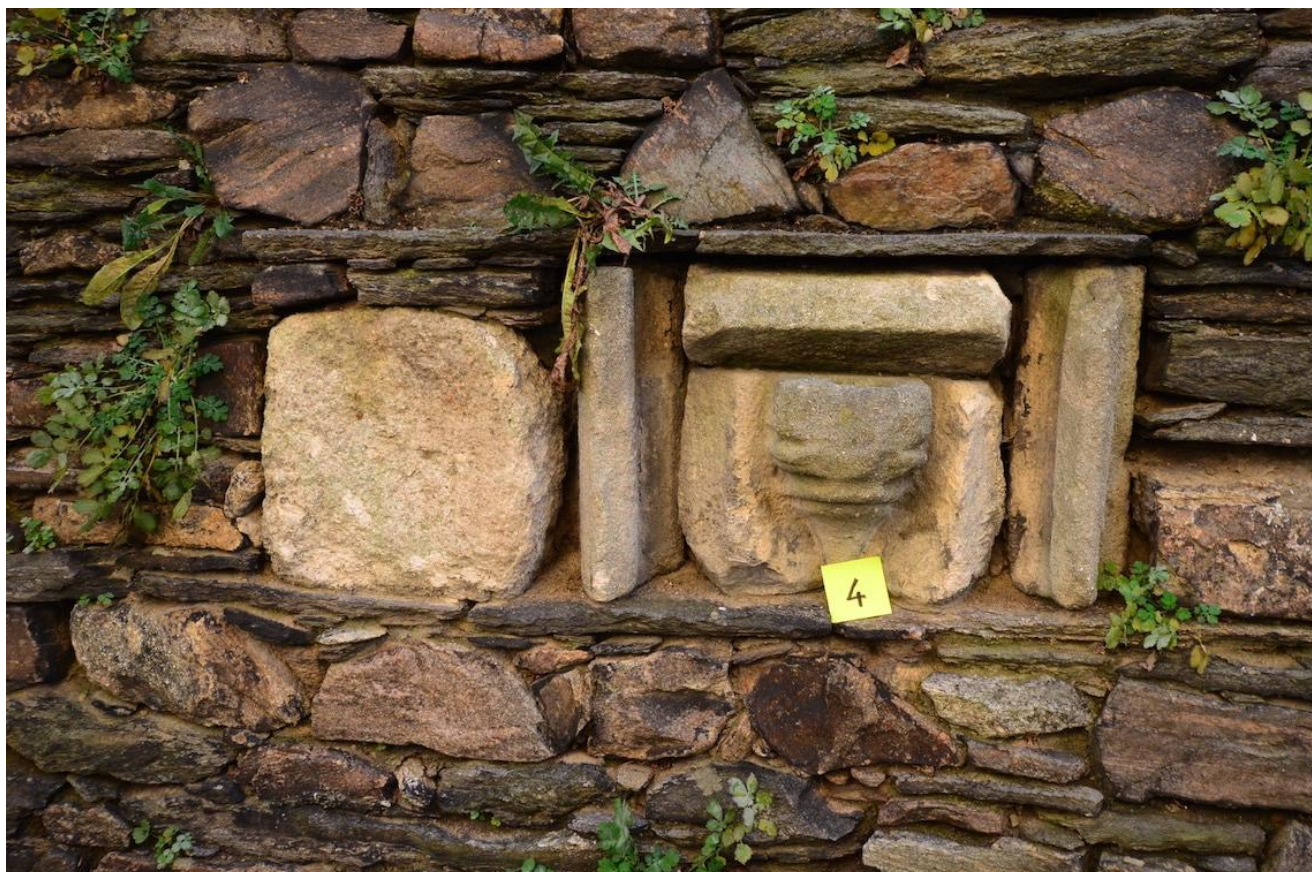
04

| POPIS | fragmenty klenebních žebér a sloupových prvků, kamenicky opracované a osazené nasucho do hradební zdi |
| STAV | zachovalé |

| NÁVRH | ponechat na místě, posouzení odborným restaurátorem - držitelem příslušné restaurátorské licence Ministerstva kultury k odsouhlasení, zvážit očištění a zpevnění povrchu |

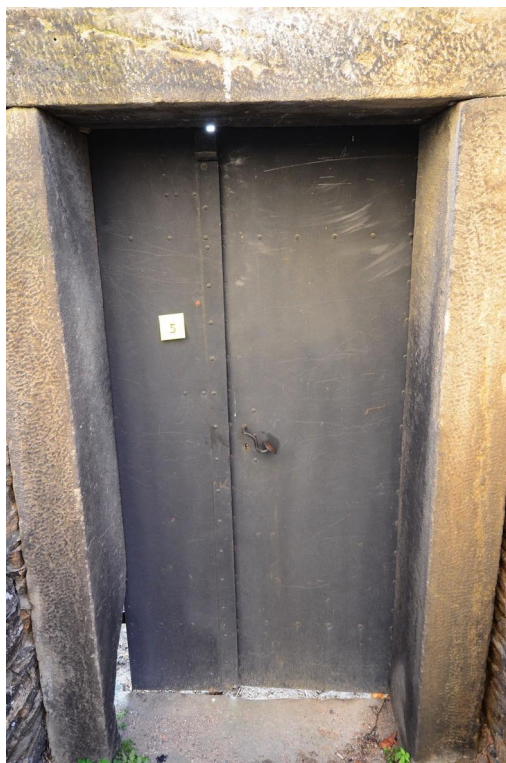
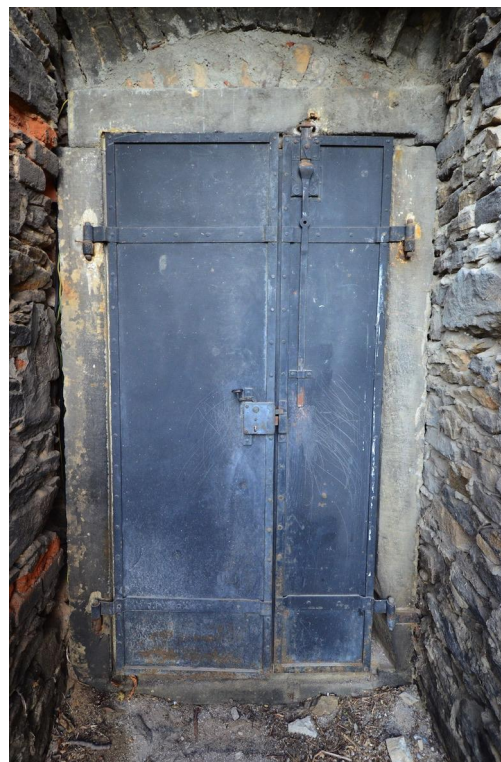
05

| POPIS | <p>dvoukřídlová vrátka kovaná asymetrická</p> <p>zámek :<br/>myšákový s kovanou klikou</p> <p>kování :<br/>1 x horní zástrč<br/>4x závěsy táhlové na kovaných trnech</p> <p>povrch : kovářská čern</p> |
| STAV | lokálně povrchová koroze a mechanické poškození povrchu |

| NÁVRH | odstranění koroze, obnova nátěru kovářskou grafitovou černí |

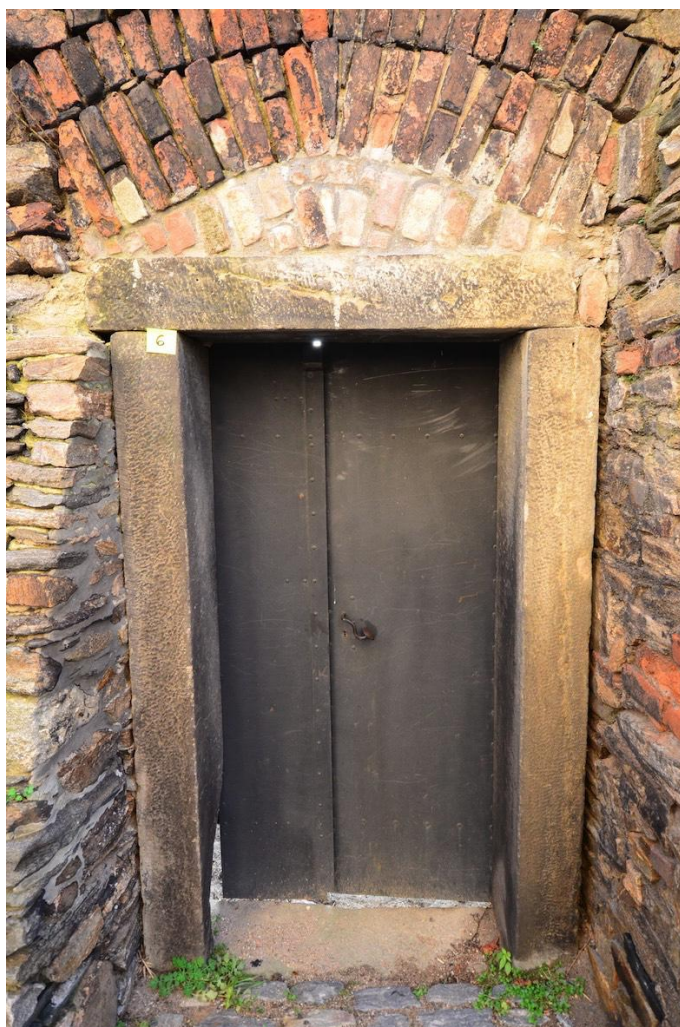
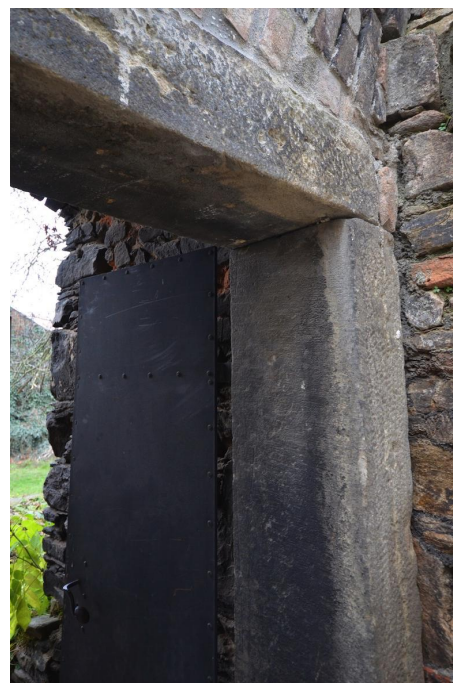
06

| POPIS | kamenné ostění vrátek - složeno ze tří kvádrů s drážkou, rovné nadpraží, bez profilace, pemrlovaný povrch |
| STAV | znečištěný, stopy zvětrání, jeden kvádr poškozen - uražený kus |

| NÁVRH | ponechat na místě, odborné očištění a ošetření povrchu, doplnění chybějících částí, zpevnění. |

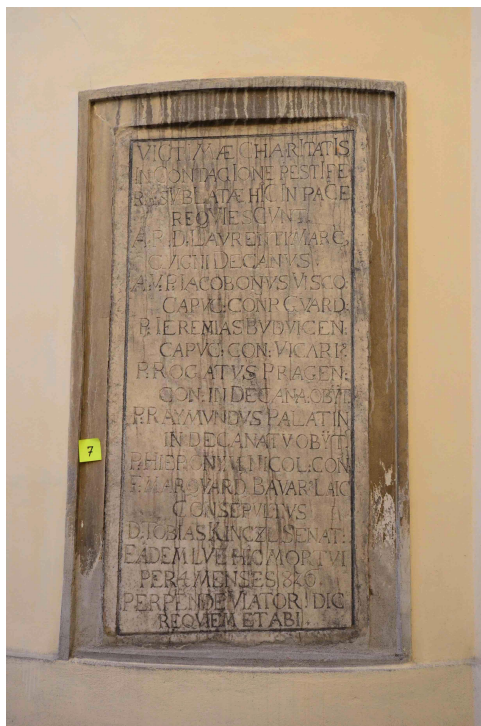
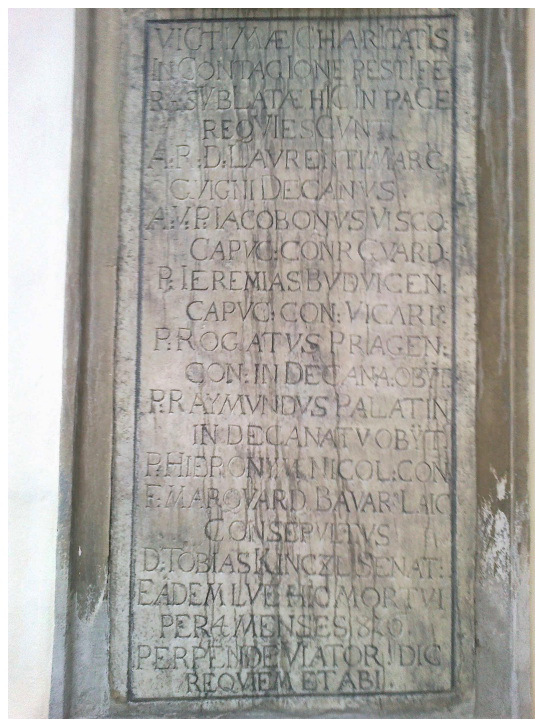
07

| POPIS | náhrobní obdélníková deska s rytým nápisem<br><br>původně deska nad hrobem děkana a apoštolského protonotáře Vavřince Marka Guigni, sedmi kněží, kvardiána a sedmi bratří laiků z řádu kapucinského kláštera zdejšího, kteří zemřeli při ošetřování a zaopatřování nemocných při morové epidemii<br><br>zasazena do novodobého ostění z cementové omítky |
| STAV | viz Restaurátorský průzkum a záměr na restaurování kamenných prvků kostnice v areálu Národní kulturní památky u kostela sv. Bartoloměje v Kolíně , zprac. J Plachý, 2/2016 |

| NÁVRH | oprava viz Restaurátorský průzkum a záměr na restaurování kamenných prvků kostnice v areálu Národní kulturní památky u kostela sv. Bartoloměje v Kolíně , zprac. J Plachý, 2/2016 |

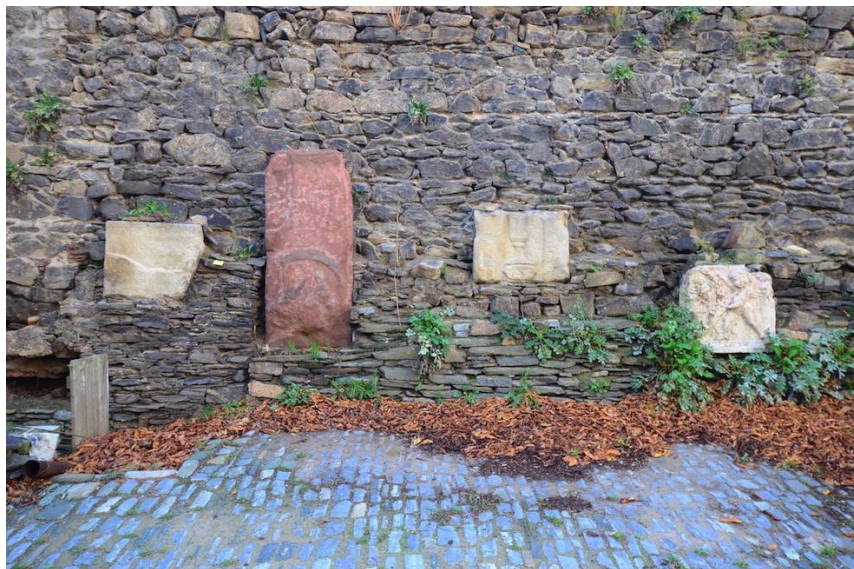
08

| POPIŠ | fragmenty náhrobních kamenů, se stopami výzdoby nebo textů, zasazené do kamenné zdi |
| STAV | zachovalý, stopy přirozeného opotřebení |

| NÁVRH | ponechat na místě, oprava podle schváleného restaurátorského záměru, provedená odborným restaurátorem - držitelem příslušné restaurátorské licence Ministerstva kultury k odsouhlasení |

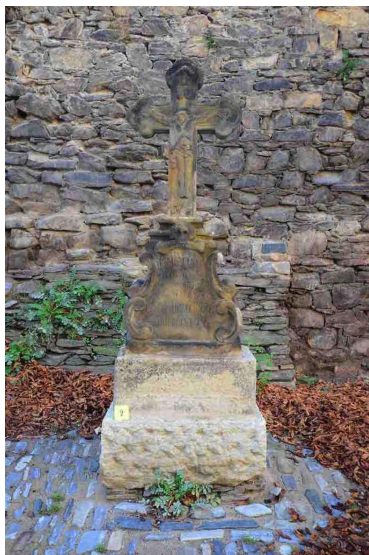
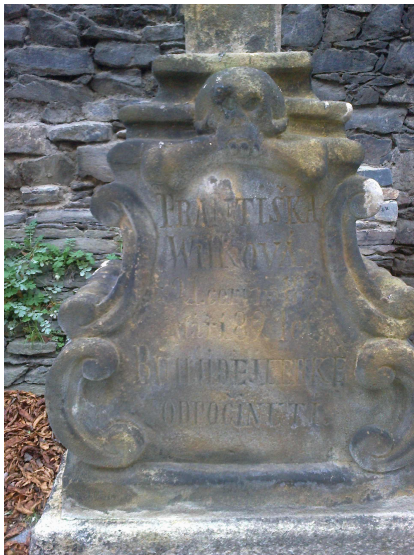
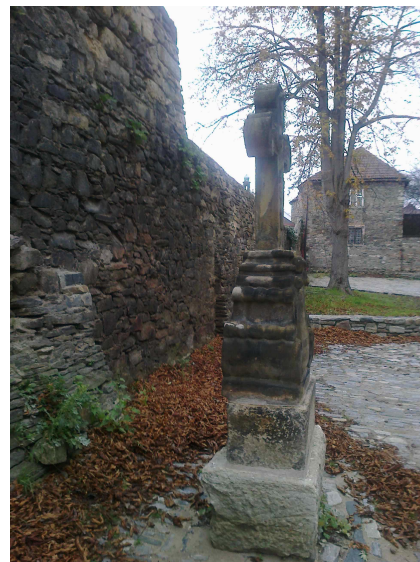
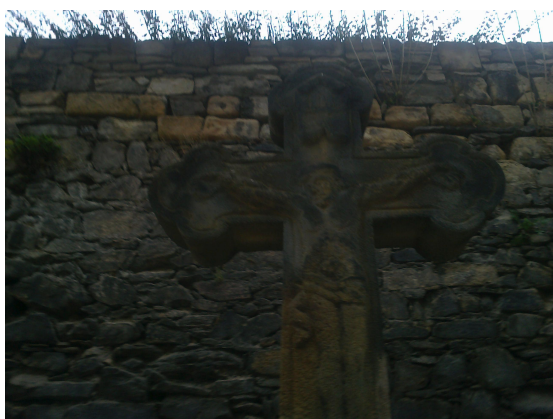
09

| POPIS | kamenný kříž na podstavci s žulovým základem, volně stojící, s trojlístkovým zakončením ramen kříže a s motivem smrti na podstavci<br><br>na přední straně rytý nápis<br>na zadní straně rytý zlatený nápis |

| NÁVRH | ponechat na místě, oprava podle schváleného restaurátorského záměru, provedená odborným restaurátorem - držitelem příslušné restaurátorské licence Ministerstva kultury k odsouhlasení |

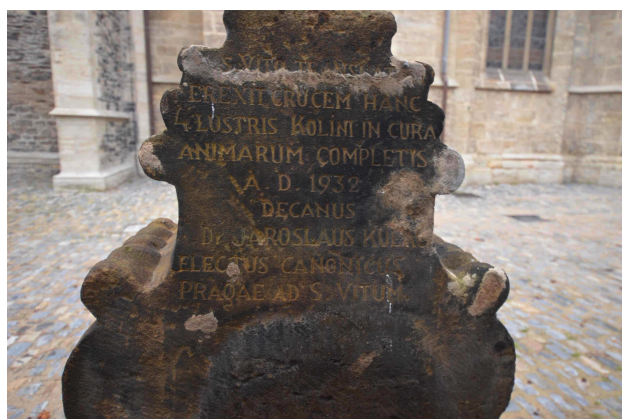
| STAV | zachovalý, stopy přirozeného opotřebení |

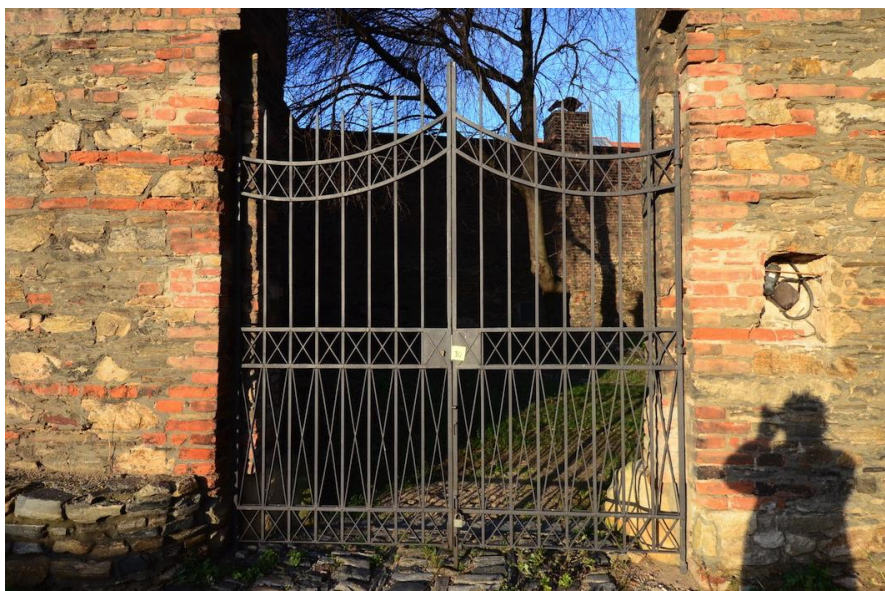
10

| POPIS | dvoukřídlová brána z ocelových prutů a pásoviny<br>křídla uložena na trnech<br><br>zámek :<br>FAB, bez kliky, visací zámek dolní zástrče<br><br>kování :<br>1 x dolní zástrč<br>6x závěsy - oko z ocelové pásoviny<br><br>povrch : černý nátěr |
| STAV | povrchová koroze |

| NÁVRH | repase, nový nátěr kovářskou grafitovou černí |

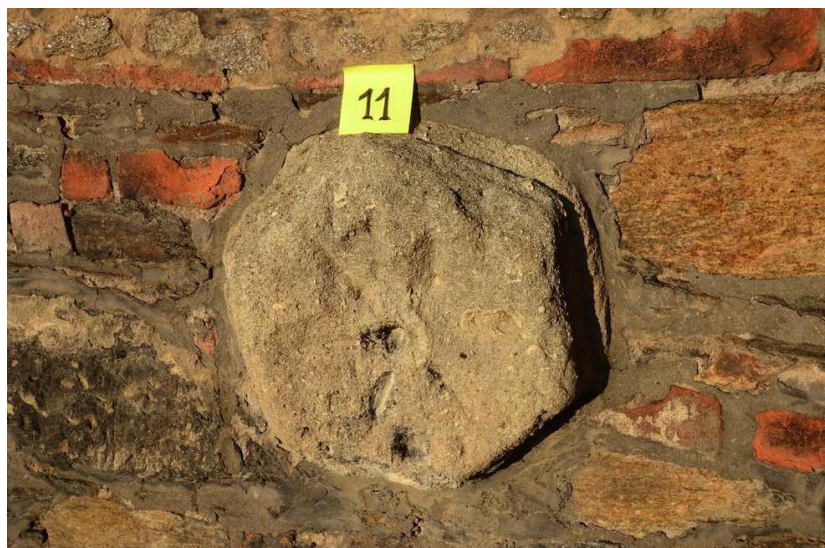
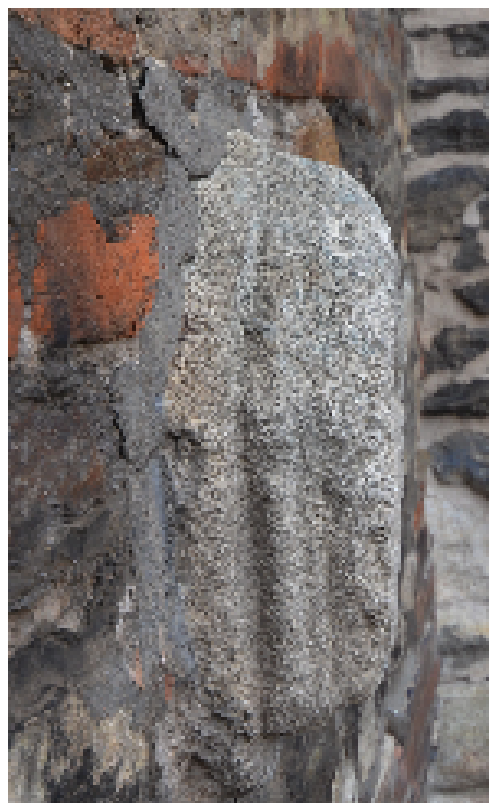
11

| POPIŠ | šestihranný kamený útvar, opracovaný, zasazený ve stěně z neopracovaného kamene |
| STAV | zachovalé |

| NÁVRH | ponechat na místě, posouzení odborným restaurátorem - držitelem příslušné restaurátorské licence<br>Ministerstva kultury k odsouhlasení, zvážit očištění a zpevnění povrchu |

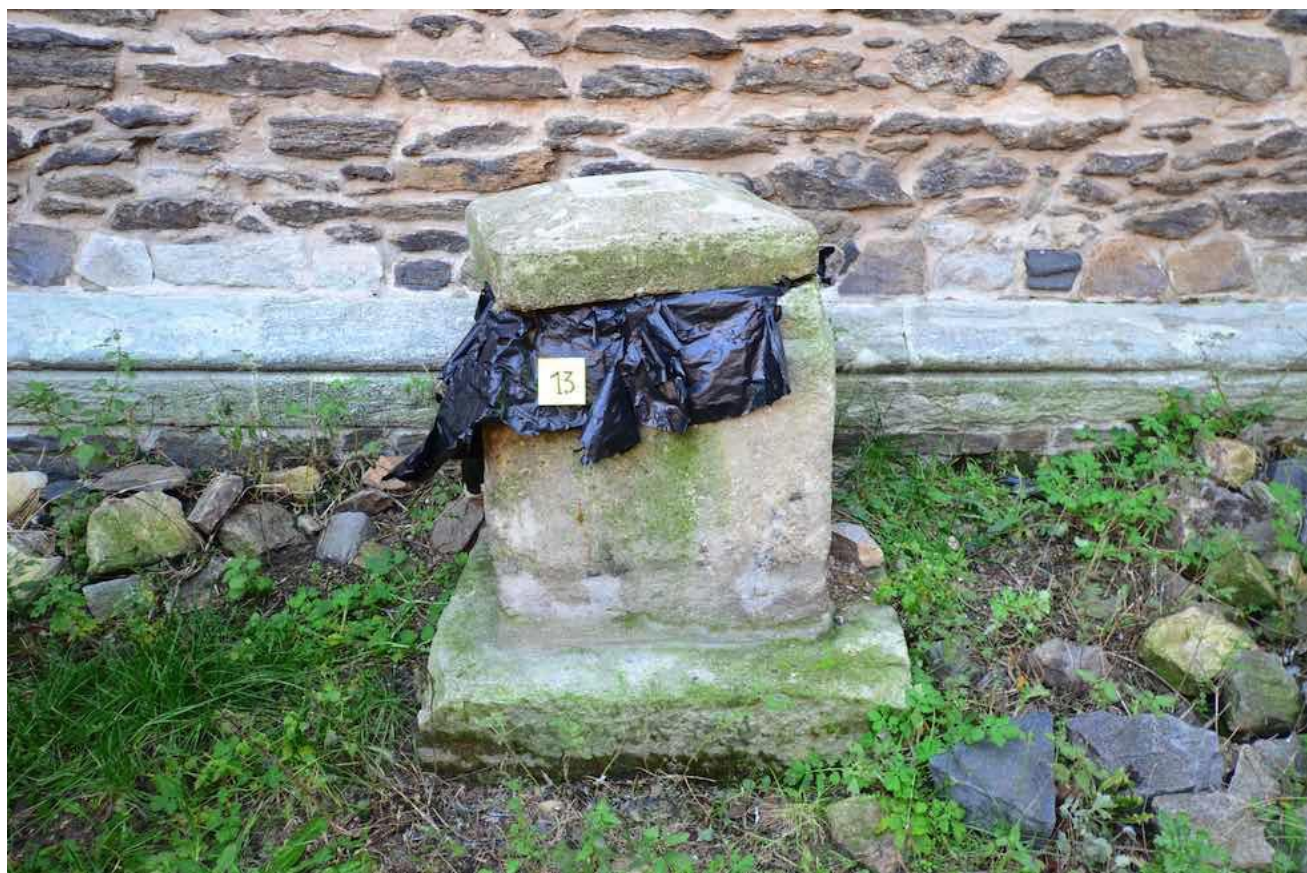
13

| POPIS | čtyřhranný podstavec se základem pod kříž nebo tyčový prvek,<br>volně stojící |
| STAV | zvětralý povrch, původně spojené části oddělené |

| NÁVRH | ponechat na místě, oprava podle schváleného restaurátorského záměru, provedená odborným<br>restaurátorem - držitelem příslušné restaurátorské licence Ministerstva kultury k odsouhlasení |

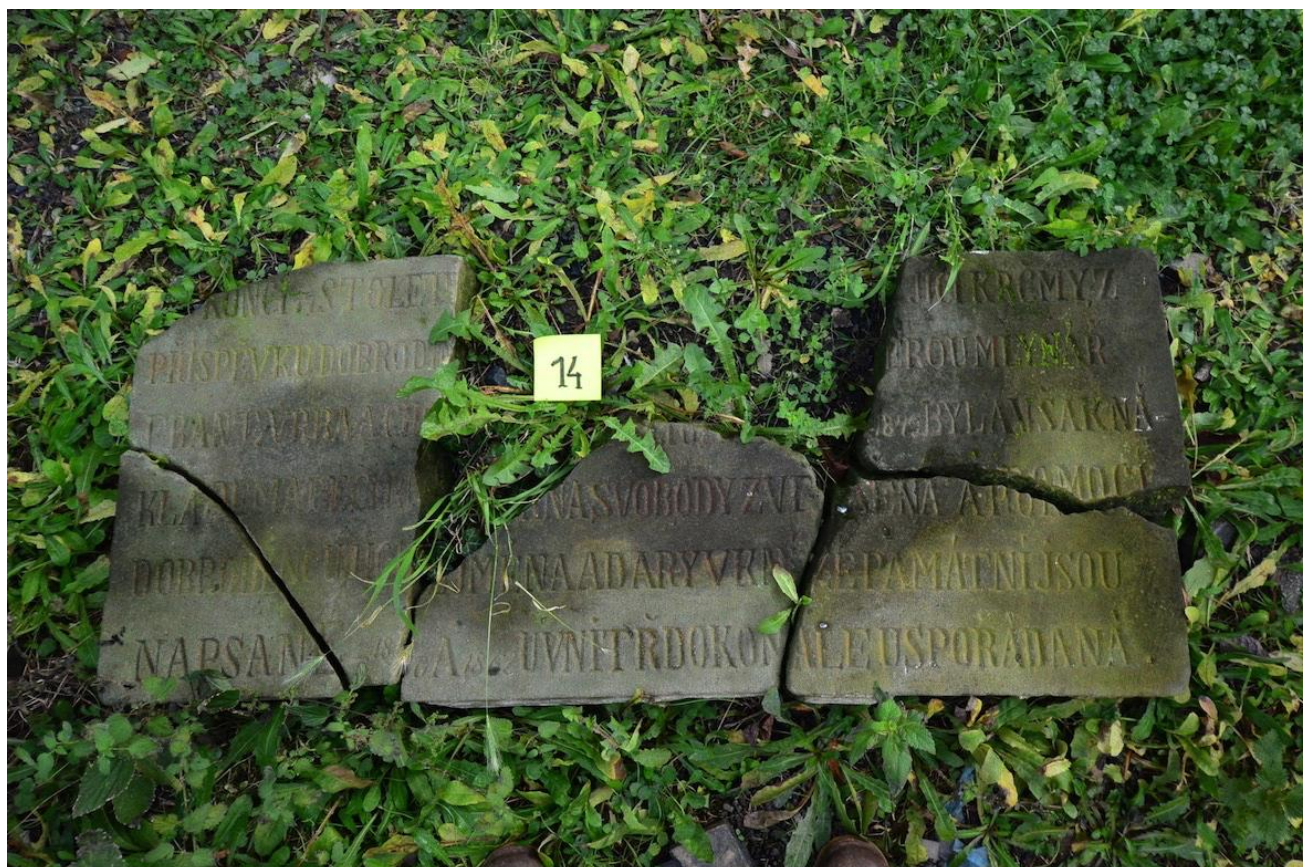
14

| POPIS | fragmenty kamenné desky s textem |
| STAV | fragmenty |

| NÁVRH | očistit, nakonzervovat uložit v lapidariu<br>možno doplnit, pokud budou nalezeny další fragmenty |

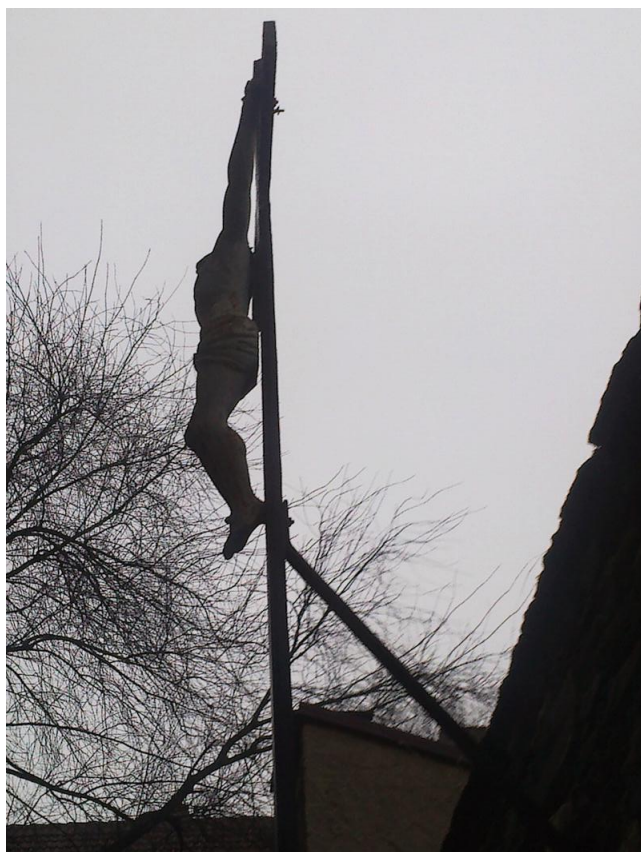
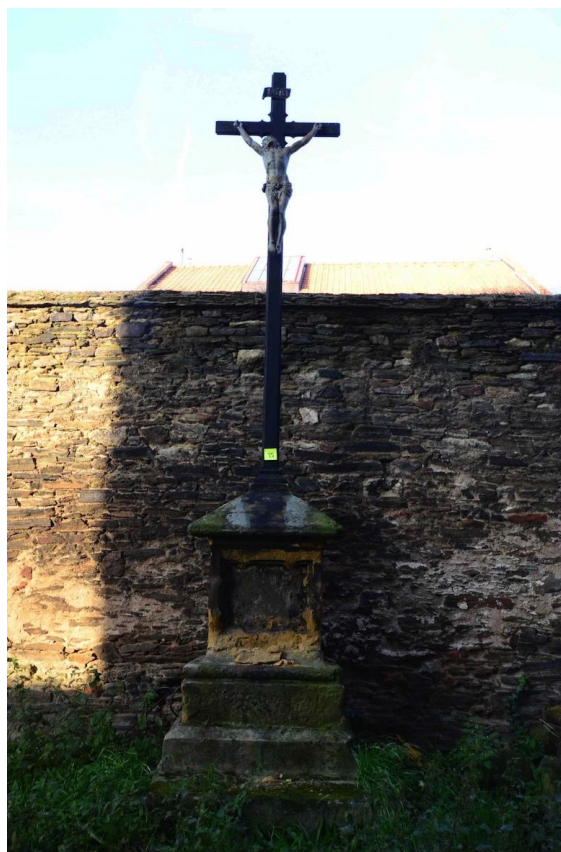
15

| POPIS | <p>kovaný kříž, kotvený přes táhlo a šroub do venkovní zdi, na kamenném podstavci inv. č. 155</p> <p>litinová socha Krista se zbytky polychromie</p> |
| STAV | <p>kříž - povrchová koroze</p> <p>socha - zbytky polychromie</p> |

| NÁVRH | Ponechat na místě - oprava podle schváleného restaurátorského záměru, provedená odbornými restaurátory - držiteli restaurátorské licence Ministerstva kultury k odsouhlasení |

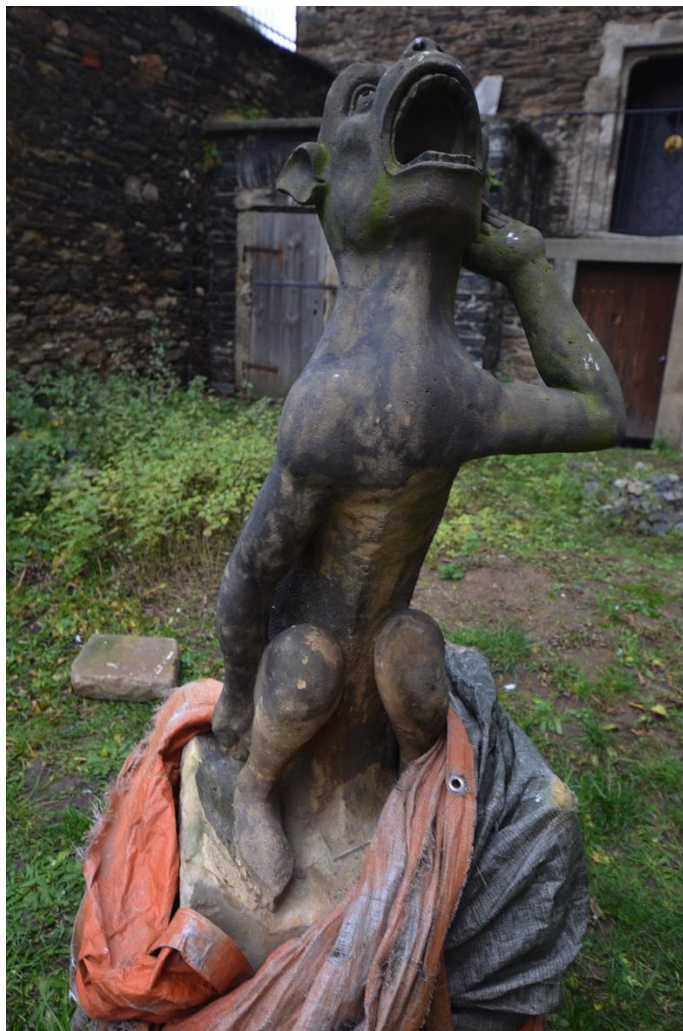
**16**

| POPIS | sřešní chrlíč figurální, kamenosochařská práce, patrně replika<br>původního nebo staršího prvku |
| STAV | zachovalý |

| NÁVRH | po očištění umístit v lapidariu |

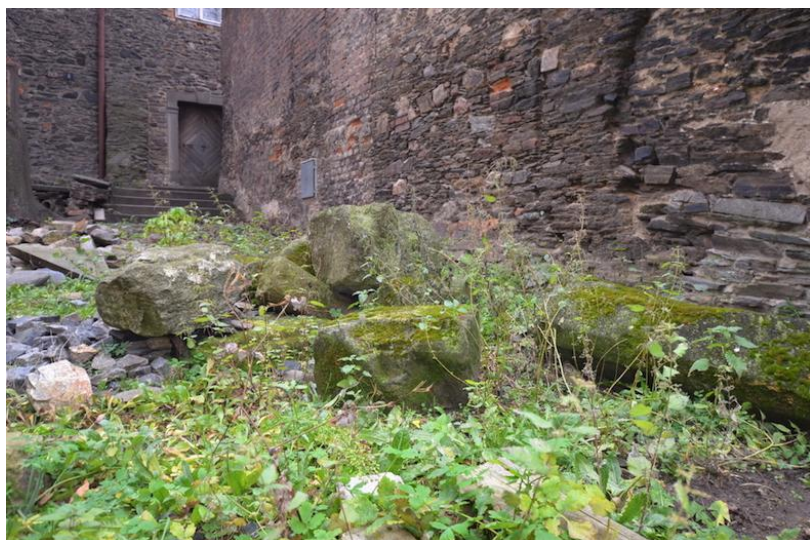
17

| POPIS | Kameny nebo jejich fragmenty, některé kamenický opracované nebo torza a zlomky prvků.<br>Různorodá datace, technický stav a způsob opracování a užití |
| STAV | uloženy v exteriéru volně na terénu, porostlé mechem, stopy zvětrávání, zlomky kamenických prvků |

| NÁVRH | katalogizace, zařídění a vyhodnocení prvků z hlediska technického stavu, materiálu a historické hodnoty uložit do lapidaria nebo do depozitu pro pozdější využití |

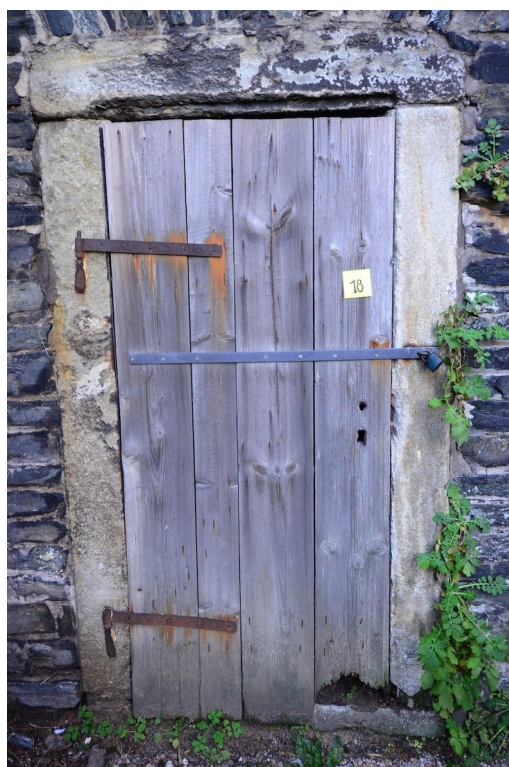
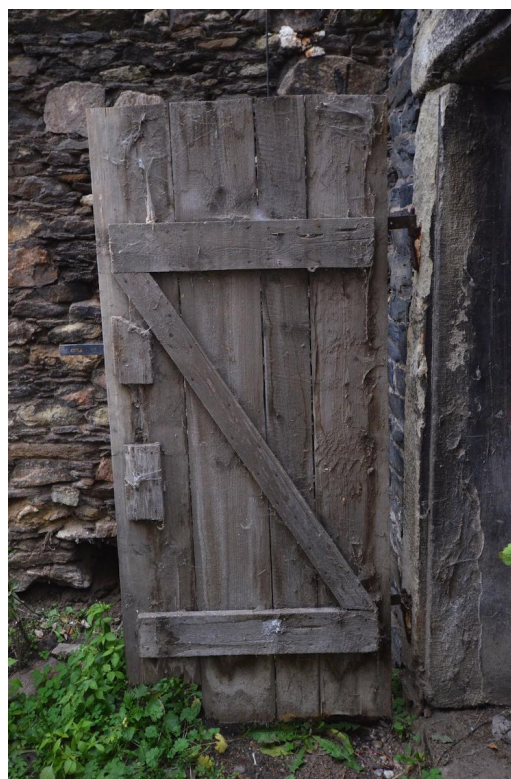
18

| POPIS | <p>jednokřídlové dveře svlakové do kamenného ostění</p> <p>zámek :<br/>novodobý visací na očku v ostění, stopy po odstraněném původním zámku</p> <p>kování :<br/>2x závěsy táhlové na kovaných trnech</p> <p>povrch: hoblovaný</p> |
| STAV | spodní okraj křídla uhnílý, část chybí, poškození po odstraněném zámku<br>závěsy zkřivené, zkorodované,<br>rží znečištěný povrch křídla, nekvalitní provedení |

| NÁVRH | odstranit, nahradit novým křídlem, závěsy repasovat |

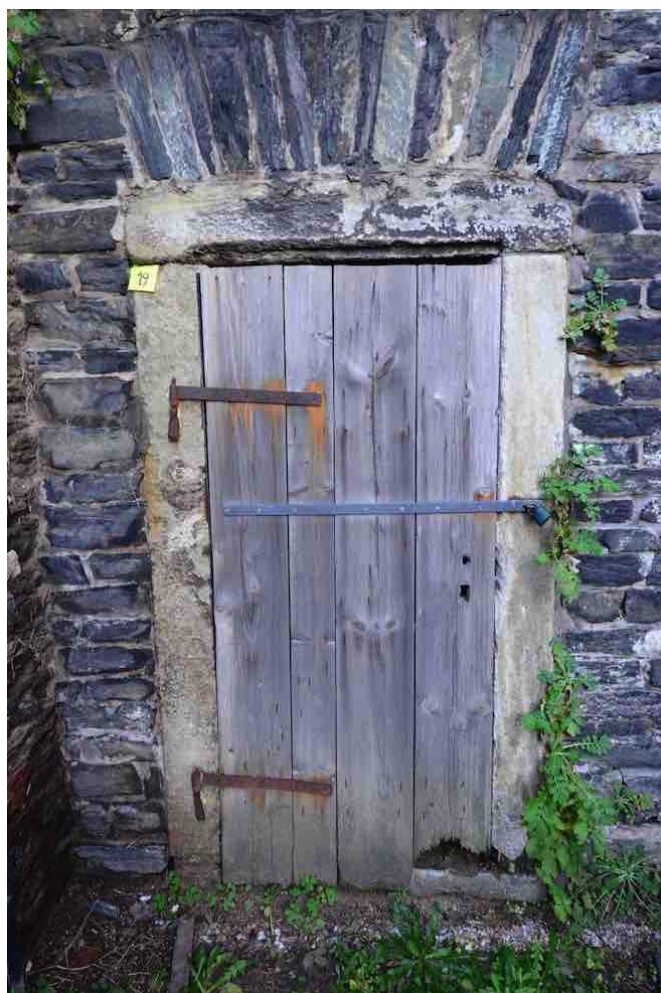
19

| POPIS | ostění dřevěných svlakových dveří s polodrážkou,<br>nadpraží do oblouku, patrně druhotně použité<br>povrch kamenicky opracovaný, nadpraží - stopy tmavošedého<br>nátěru<br><br>zasazeny ocelové trny pro závěsy a očko pro zámek |
| STAV | lokální a povrchová poškození, ocelové prvky silně zkorodované,<br>znečištění povrchu rzi<br>nadpraží - stopy tmavošedého nátěru |

| NÁVRH | ponechat na místě, repase, ošetření a vyčištění povrchu - pod dohledem odborného restaurátora<br>- držitele restaurátorské licence Ministerstva kultury k odsouhlasení |

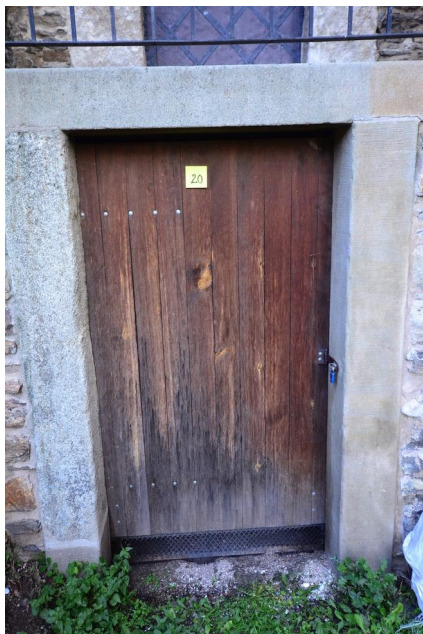
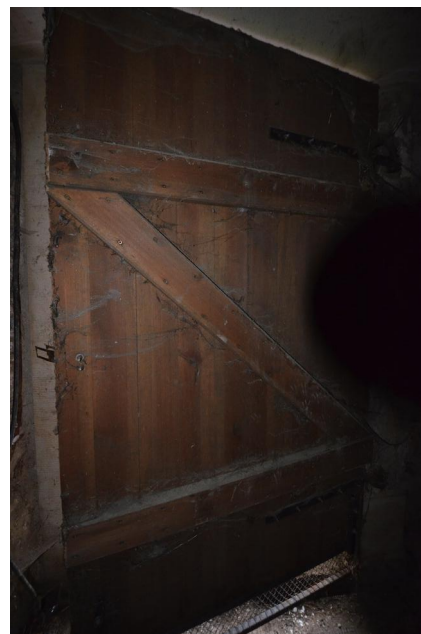
20

| POPIS | <p>jednokřídlové dveře svlakové do kamenného ostění, křídlo dole zkráceno, větrací štěrbina zakrytá pletivem</p> <p>zámek :<br/>novodobý visací na očku v ostění,<br/>kování :<br/>2x závěsy táhlové na kovaných trnech</p> <p>povrch: hoblovaný, mořený</p> |
| STAV | relativně nové dveře, poškození povrchu vodou na spodní části |

| NÁVRH | odstranit, nahradit novým křídlem |

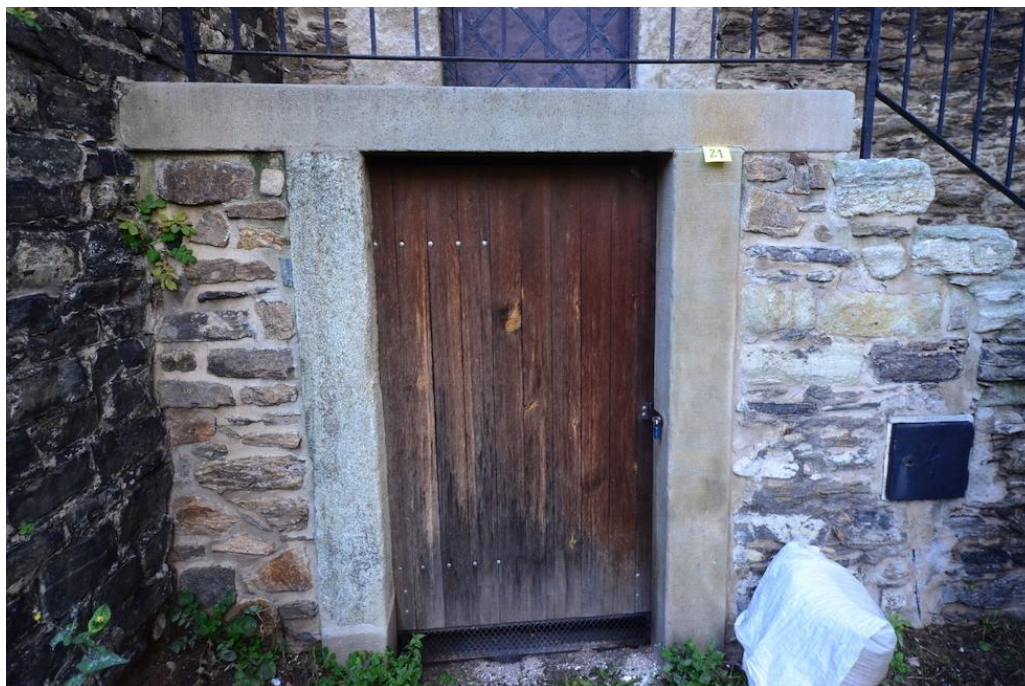
21

| POPIS | ostění dřevěných smlakových dveří s polodrážkou, nadpraží tvořeno deskou vstupní podešty do zvonice, boční svislé prvky různého stáří<br><br>povrch kamenicky opracovaný<br><br>zasazeny ocelové trny pro závěsy a očko pro zámek |
| STAV | lokální a povrchová poškození zejména staršího prvku |

| NÁVRH | repase, ponechat na místě, očistit |

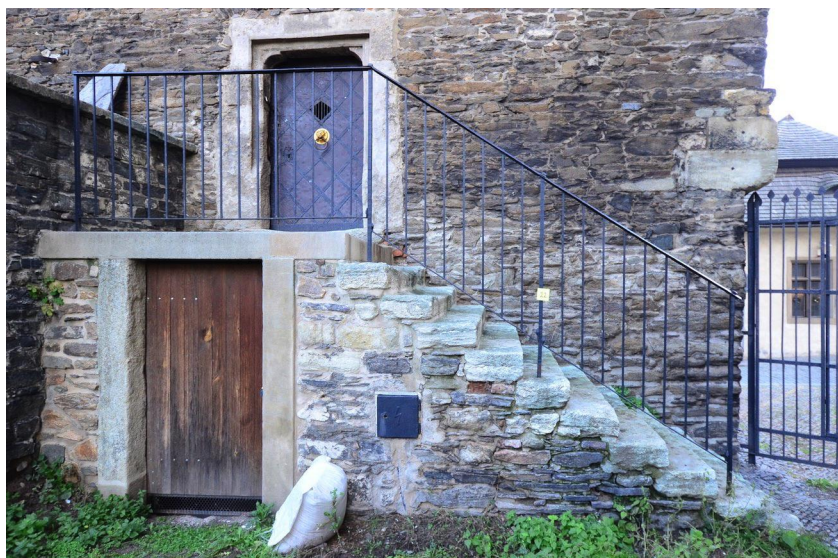
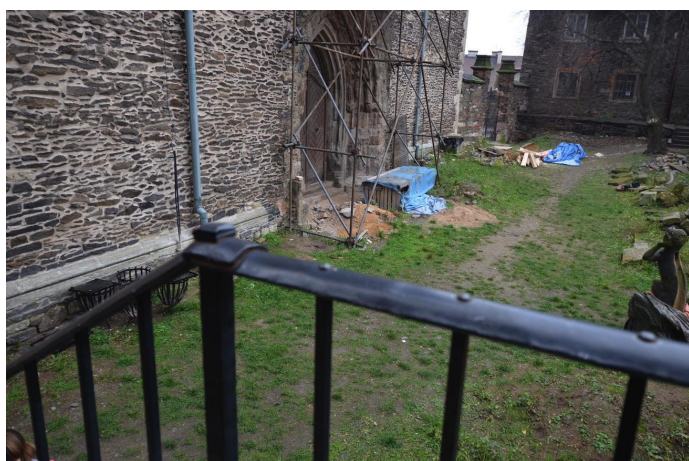
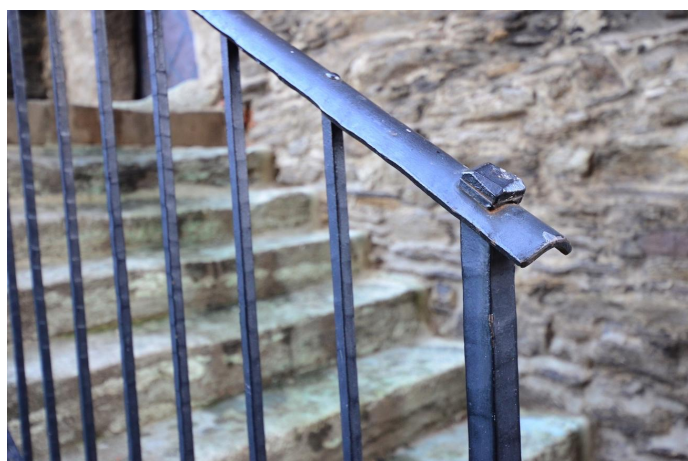
22

| POPIS | jednoduché vertikálně členěné zábradlí u ocelových prutů a pásů s<br>ocelovým madlem<br><br>povrch :<br>kovářská černá |

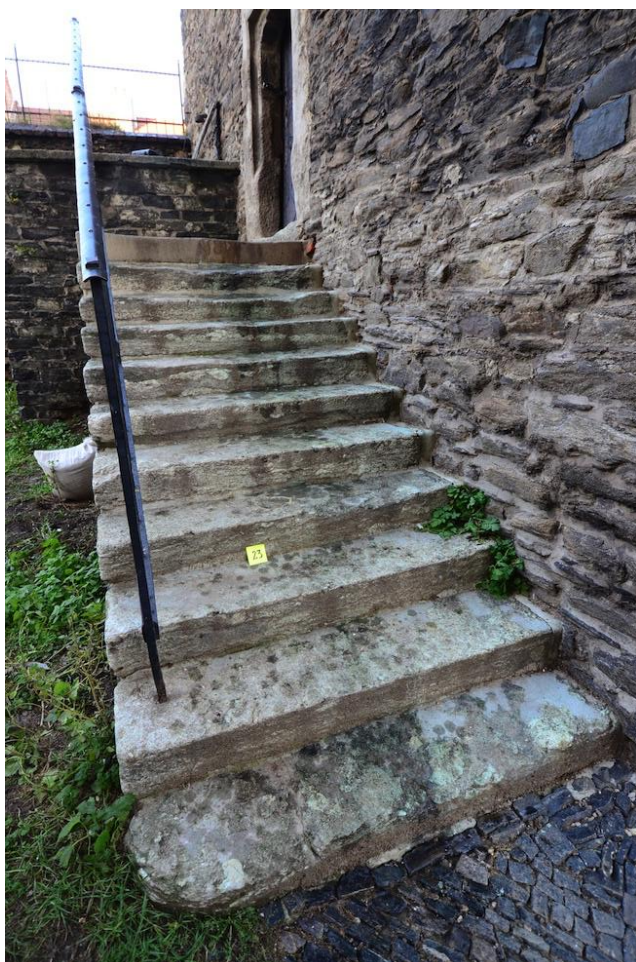
23

| POPIS | kamenné stupně obdélníkového průřezu |

| NÁVRH | očistění, zpevnění, konzervace |

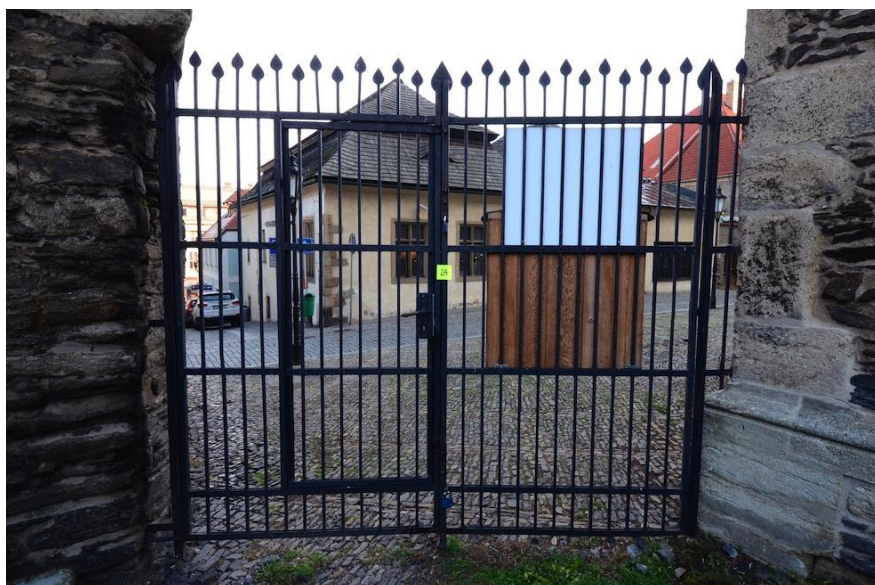
24

| STAV | povrchová koroze |

| NÁVRH | odstranit bez náhrady |

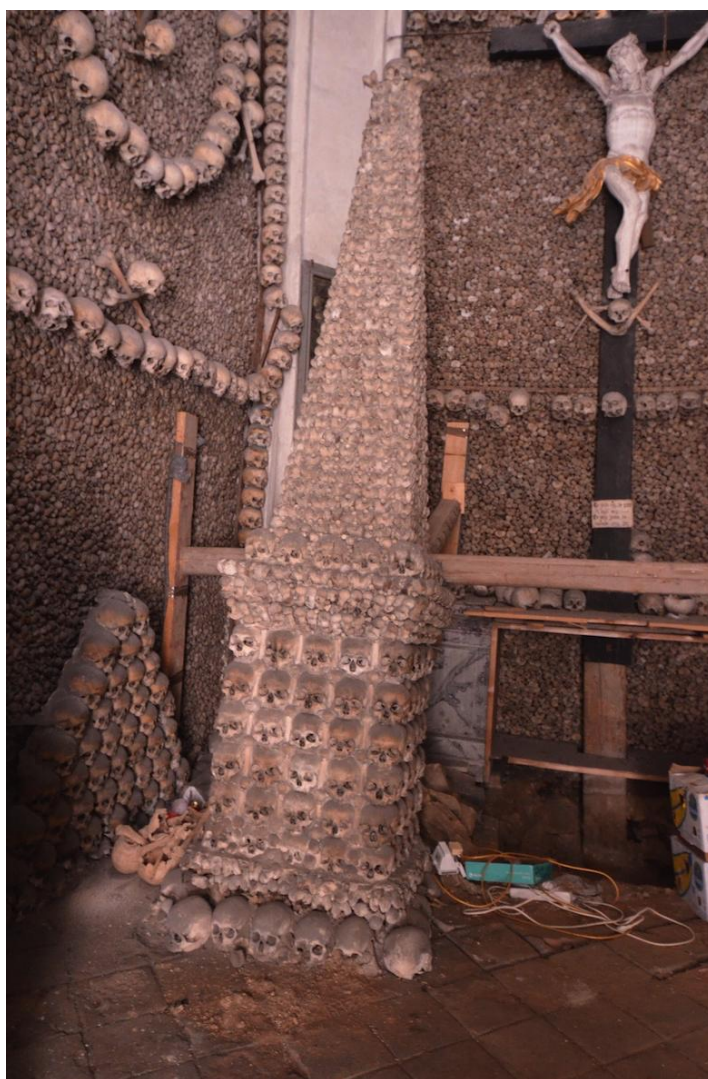
31

| POPIS | pylon, skládaný z lebek a kostí - spodní část obdélníkového půdorysu rovná, horní část kónická |
| STAV | viz restaurátorský záměr restaurování výzdoby kostnice v areálu NKP obklopující kostel sv. Bartoloměje v Kolíně, zprac. T. Král, 2/2016 |

| NÁVRH | oprava viz restaurátorský záměr restaurování výzdoby kostnice v areálu NKP obklopující kostel sv. Bartoloměje v Kolíně, zprac. T. Král, 2/2016 |

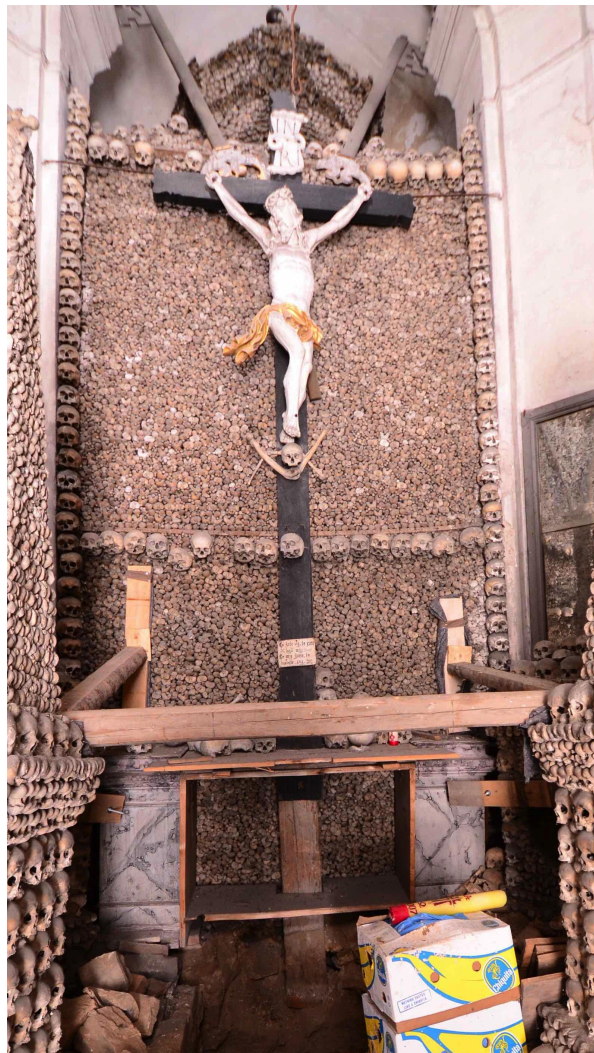
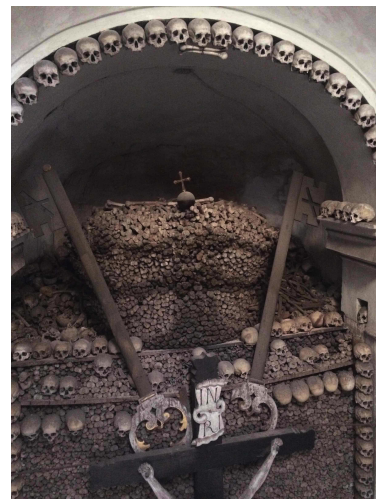
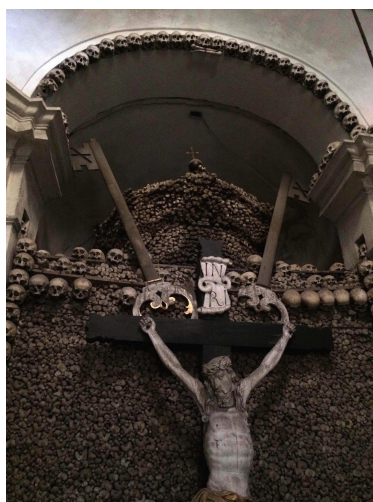
| POPIS | kosti, navršené ve třech absidách kostnice, uzavřené stěnou z malty a kostí |
| STAV | viz restaurátorský záměr restaurování výzdoby kostnice v areálu NKP obklopující kostel sv. Bartoloměje v Kolíně, zprac. T. Král, 2/2016 |

| NÁVRH | oprava viz restaurátorský záměr restaurování výzdoby kostnice v areálu NKP obklopující kostel sv. Bartoloměje v Kolíně, zprac. T. Král, 2/2016 |
