# STAVEBNÍ ÚPRAVY PARKÁNU KOLEM KOSTELA SV. BARTOLOMĚJE

INVENTARIZAČNÍ KARTA

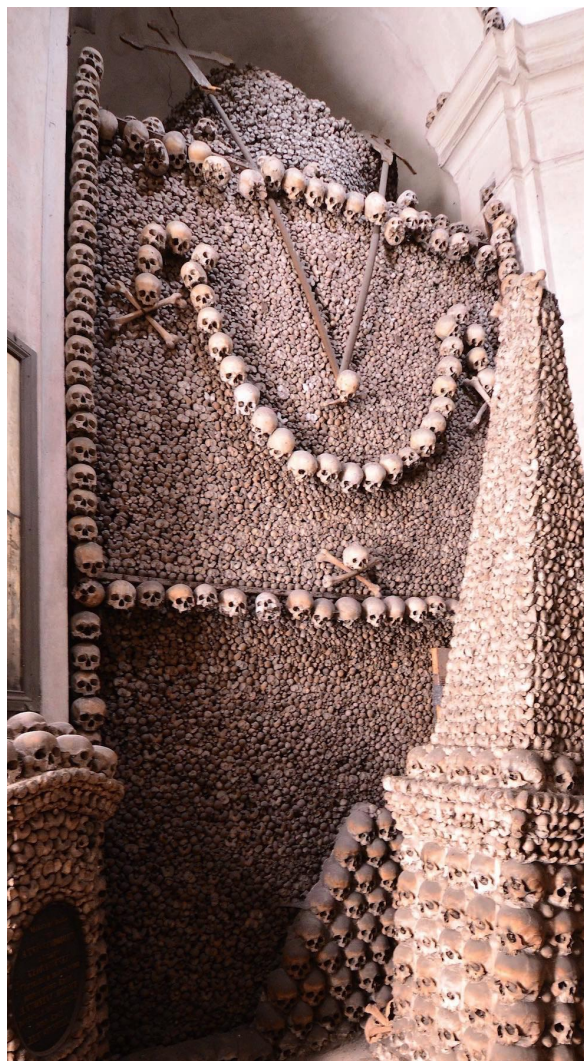
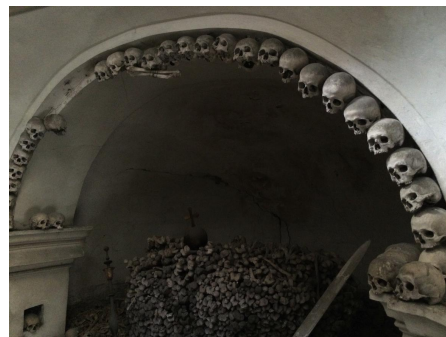
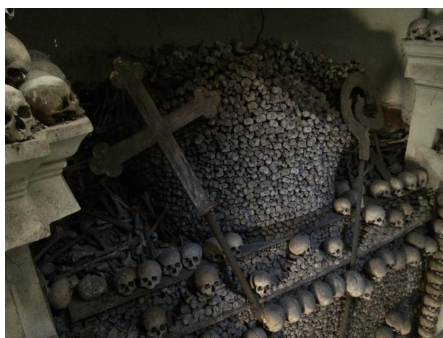
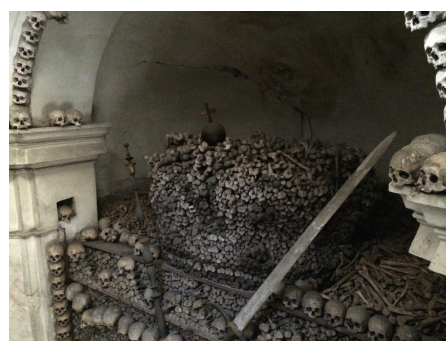
35

| POPIS | obklad hran oblouků lebkami |
| STAV | viz restaurátorský záměr restaurování výzdoby kostnice v areálu NKP obklopující kostel sv. Bartoloměje v Kolíně, zprac. T. Král, 2/2016 |

| NÁVRH | oprava viz restaurátorský záměr restaurování výzdoby kostnice v areálu NKP obklopující kostel sv. Bartoloměje v Kolíně, zprac. T. Král, 2/2016 |

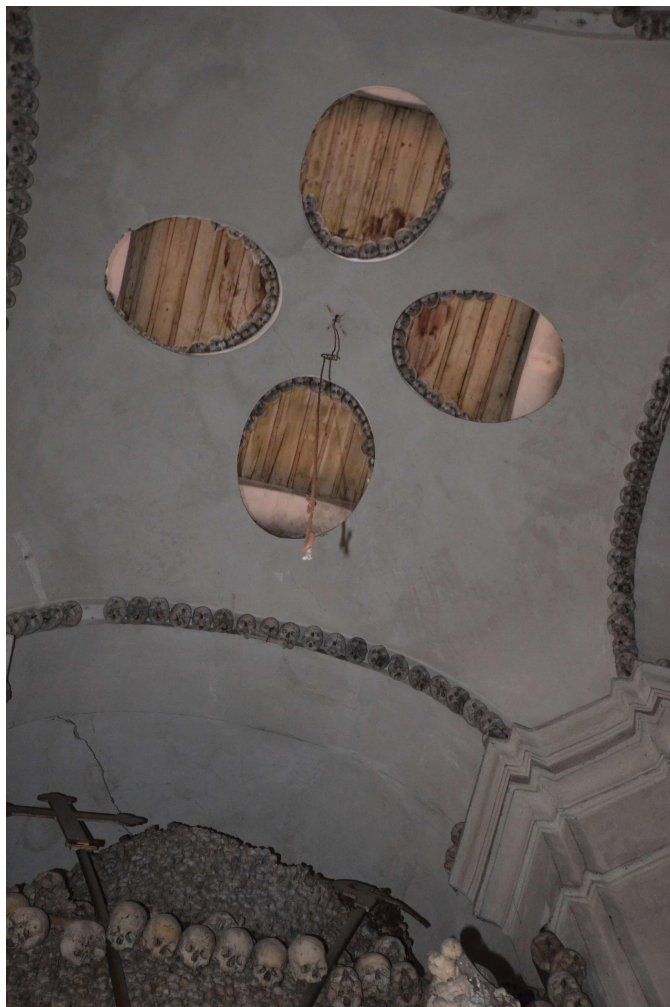
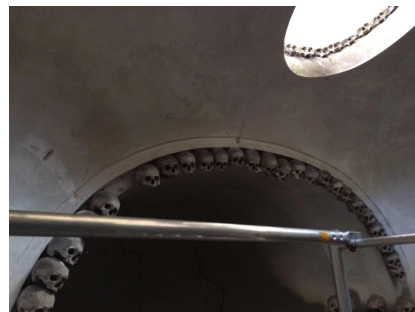
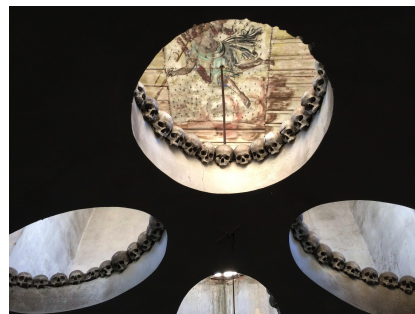
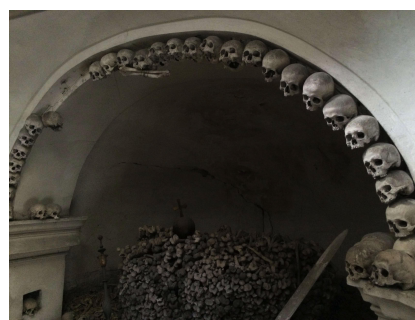
36

| POPIS | růžence z lebek na stěnách absid, dřevěné artefakty - symboly světské a biskupské moci |
| STAV | viz restaurátorský záměr restaurování výzdoby kostnice v areálu NKP obklopující kostel sv. Bartoloměje v Kolíně, zprac. T. Král, 2/2016 |

| NÁVRH | oprava viz restaurátorský záměr restaurování výzdoby kostnice v areálu NKP obklopující kostel sv. Bartoloměje v Kolíně, zprac. T. Král, 2/2016 |

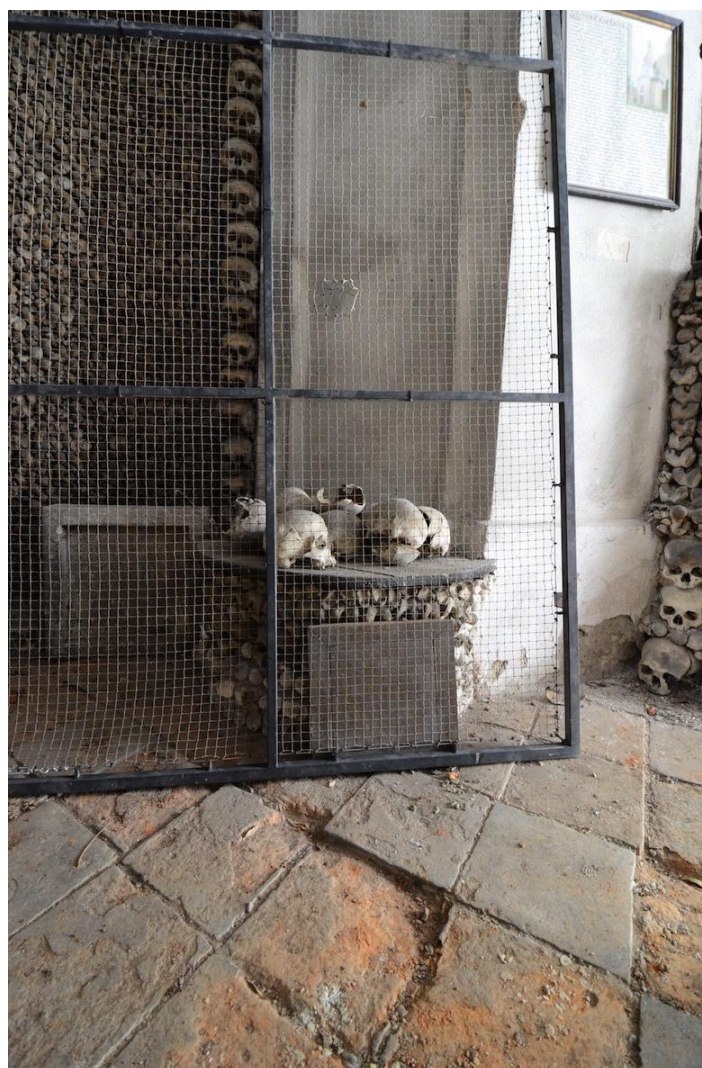
38

| POPIS | <p>dřevěné dveře dvoukřídlové v kamenném ostění, svlakové + kazetové s šikmým pobitím - patrně pozdější úprava stopy po úpravách - zakrytá okénka na zadní stěně, dodatečně provedené kruhové větrací otvory ve spodní části křídel</p> <p>Povrchová úprava :<br/>interier - barva hnědá, olejový nátěr krycí<br/>exterier - barva hnědá, krycí nátěr, charatkter a barva neodpovídá interieru</p> <p>Kování :<br/>4x kované závěsy táhlové, 1x myšákový zámek novodobý s jednoduchou klikou + barokní zdobný štítek a klika, 2x barokní zdobný štítek na otvoru po zrušeném zámku, 1x stabilizační tyč s očkem, 2x výplň větracího otvoru - perforovaný plech s kruhovými otvory, novodobý, 1x horní a dolní zástrč, 1x ozdobná rozeta s knoflíkem</p> |
| STAV | zdegradovaný venkovní nátěr, povrchová koroze kování |

| NÁVRH | oprava dveří a původního kování podle schváleného restaurátorského záměru, provedená odborným restaurátorem - držitelem příslušné restaurátorské licence Ministerstva kultury<br>výměna myšákového zámku za kovaný historický |
