# STAVEBNÍ ÚPRAVY PARKÁNU KOLEM KOSTELA SV. BARTOLOMĚJE

INVENTARIZAČNÍ KARTA

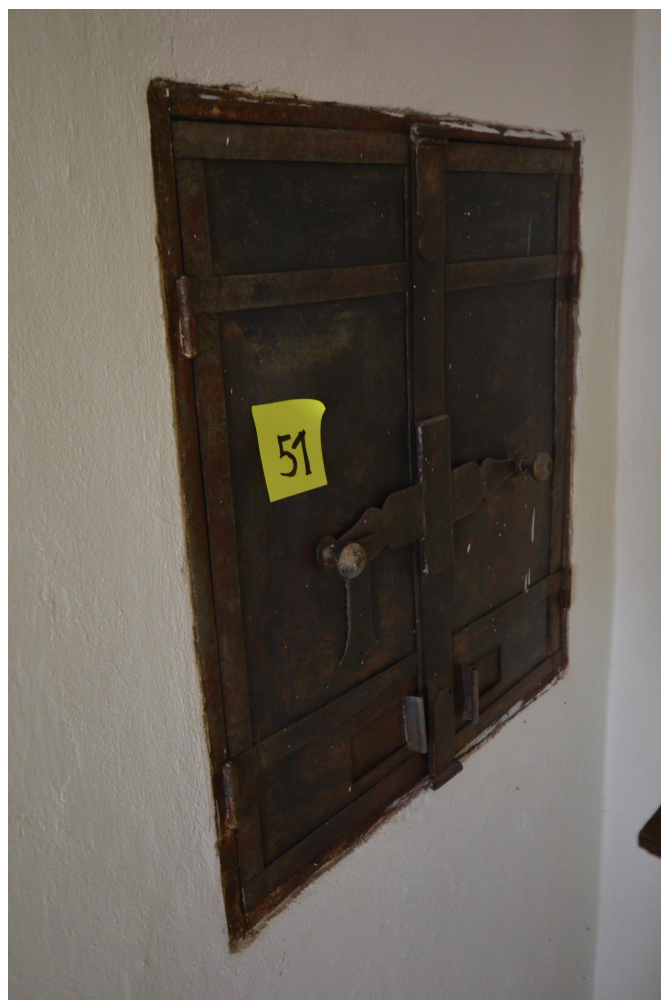
51

## KOVANÁ KOMÍNOVÁ DVÍŘKA

| POPIS | dvoukřídlová dvířka z kovaného plechu se zásuvnými větracími okénky<br><br>povrchová úprava:<br>kovářská černá<br><br>kování :<br>4x závěs táhlový novodobý<br>1x kovaná závora s kovovými knoflíky |
| STAV | povrchová koroze |

| NÁVRH | odstrojit a uložit do depozitu k dalšímu použití |

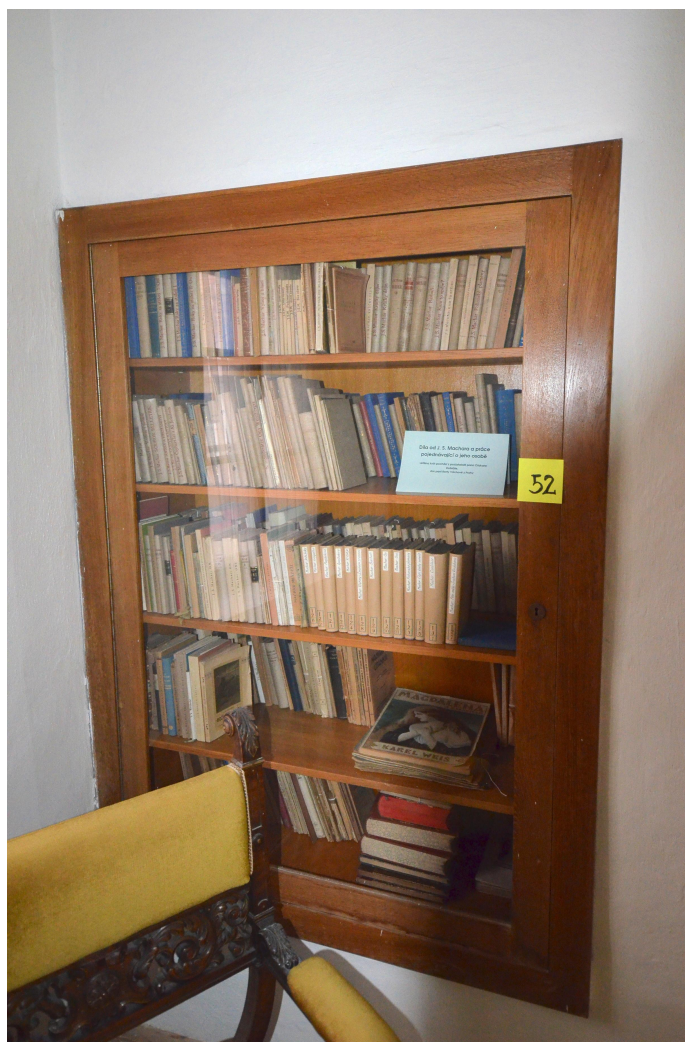
52

## VESTAVĚNÁ KNIHOVNA

| POPIS | vestavěná knihovna s prosklenými jednokřídlovými dveřmi<br><br>povrchová úprava:<br>bezbarvý lak<br><br>kování :<br>1x piánový pant<br>1x nábytkový zámek |
| STAV | zachovalý |

| NÁVRH | odstranit |

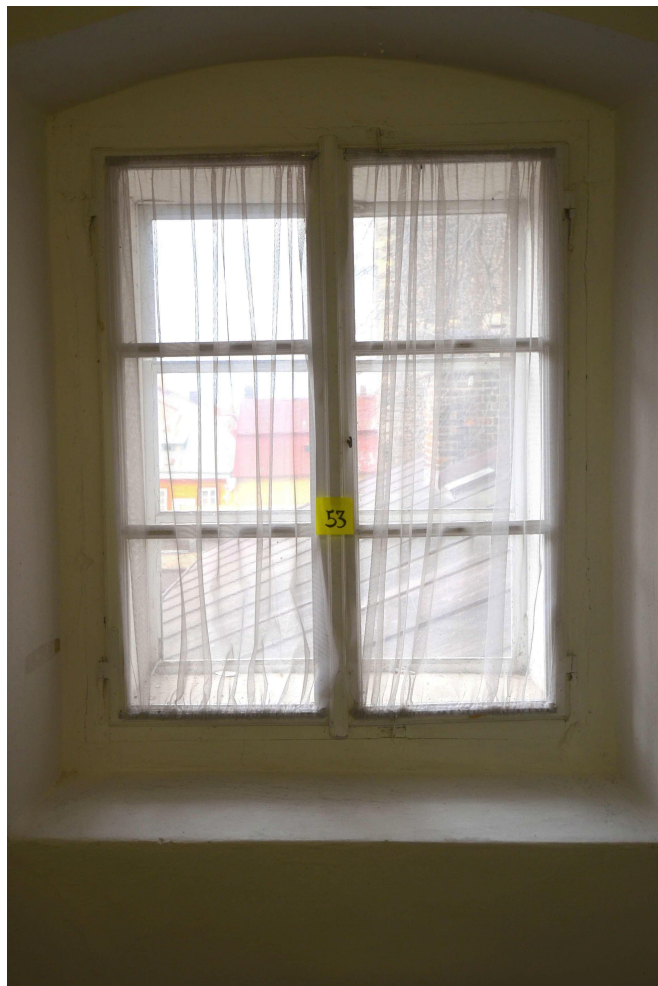
53

## OKNO DVOUKŘÍDLOVÉ V CHODBĚ

| POPIS | okno dvojité dvoukřídlové ven a dovnitř otevíravé, křídla třítábulková, ostění omítané<br><br>povrchová úprava :<br>nátěr bílou barvou olejovou krycí<br><br>kování :<br>8x závěs rohovníkový na kovaném trnu - horní a dolní<br>3x obrtlík do rámu s protikusem, 2x obrtlík do křídla s protikusem<br>2x stabilizační háček s očkem dlouhý, 2x stabilizační háček s očkem krátký<br>1 x háček novodobý<br><br>zasklení :<br>jednoduché okenní sklo ploché, tl. 2-3 mm, sklenářský tmel |
| STAV | zachovalé, vnější kování - koroze povrchu |

| NÁVRH | repase - obnova povrchové úpravy, repase a doplnění kování |

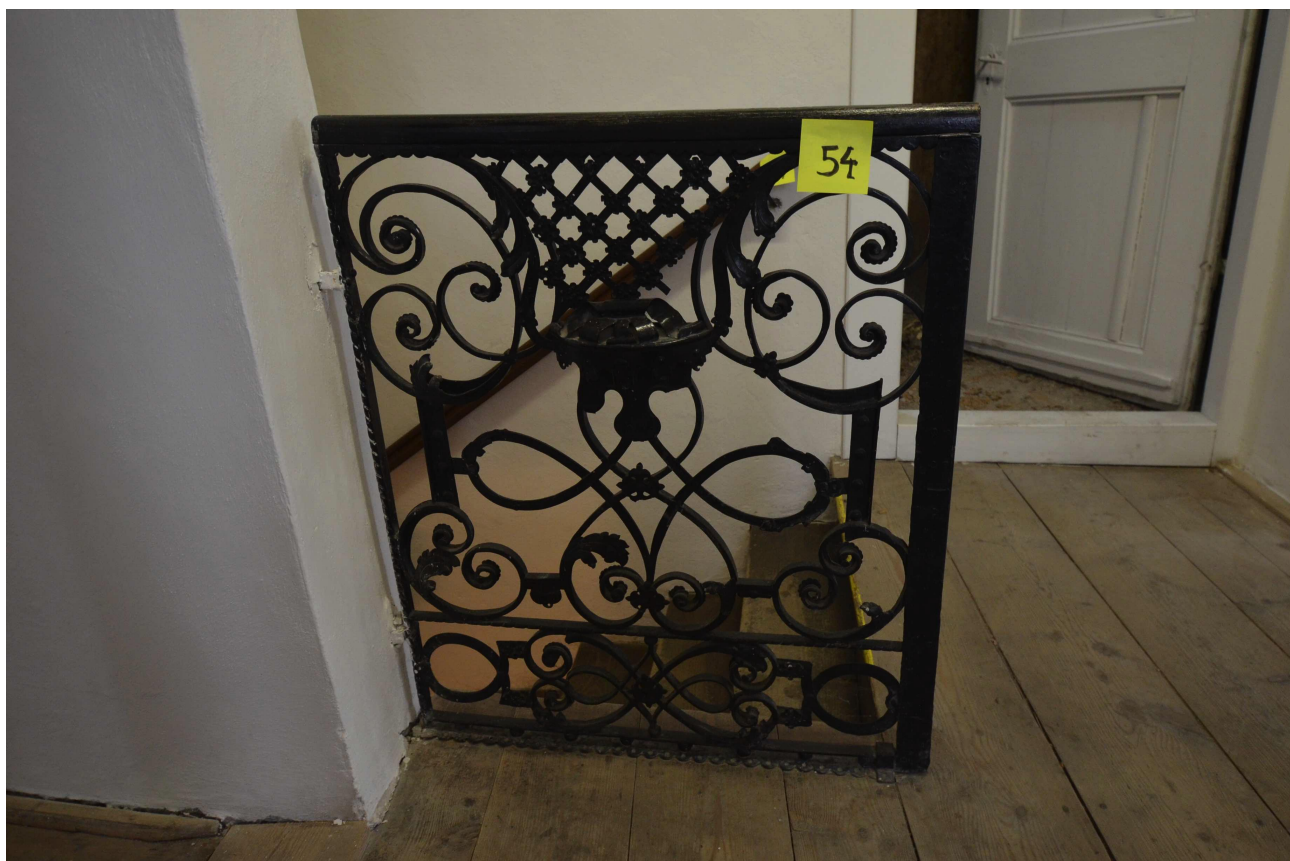
54

# OCELOVÉ ZÁBRADLÍ

| POPIS | ozdobná kovaná mříž - část kostelní mříže<br><br>povrchová úprava:<br>černý nátěr olejový krycí |
| STAV | druhotně použitá část kostelní mříže |

| NÁVRH | repase - nová povrchová úprava - kovářská grafitová černá |

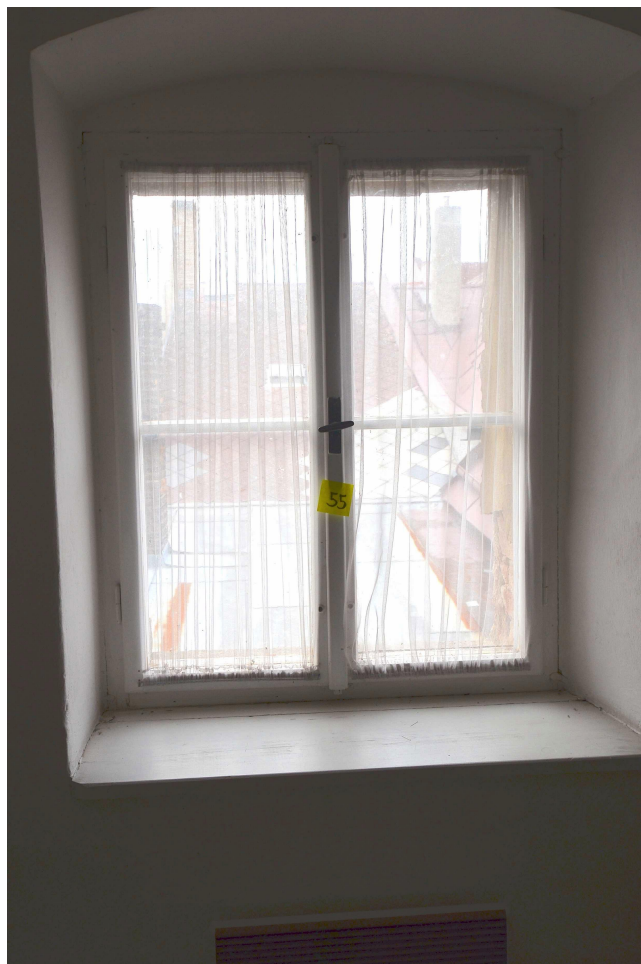
55

## OKNO DVOUKŘÍDLÉ V EXPOZICI

| POPIS | okno jednoduché dvoukřídlové ven a dovnitř otevíravé, křídla dvoutabulková, ostění omítané, vnější betonový parapet, vnitřní dřevěný parapet<br><br>povrchová úprava :<br>nátěr bílou barvou olejovou krycí<br><br>kování :<br>4x závěs zasekávaný jednoduchý - novodobý<br>1x rozvora s bakelitovou olivou<br><br>zasklení :<br>jednoduché okenní sklo ploché, tl. 2-3 mm, sklenářský tmel |
| STAV | zachovalé |

| NÁVRH | odstranit okno včetně obou parapetů, nahradit dvojíty okny - tvarová replika okna č.53 |

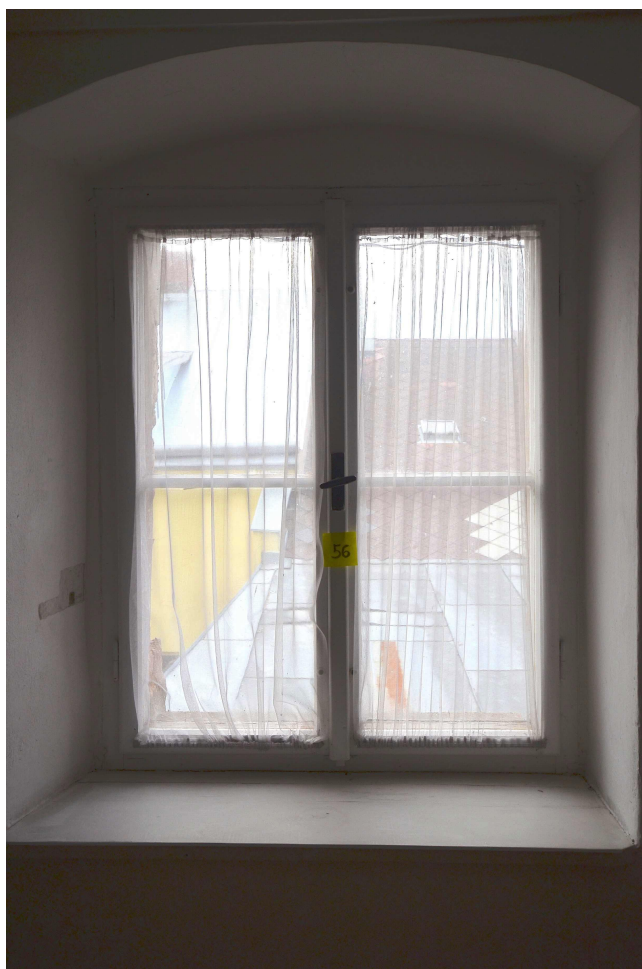
56

## OKNO DVOUKŘÍDLÉ V EXPOZICI

| POPIS | okno jednoduché dvoukřídlové ven a dovnitř otevíravé, křídla dvoutabulková, ostění omítané, vnější betonový parapet, vnitřní dřevěný parapet<br><br>povrchová úprava :<br>nátěr bílou barvou olejovou krycí<br><br>kování :<br>4x závěs zasekávaný jednoduchý - novodobý<br>1x rozvora s bakelitovou olivou<br><br>zasklení :<br>jednoduché okenní sklo ploché, tl. 2-3 mm, sklenářský tmel |
| STAV | zachovalé |

| NÁVRH | odstranit okno včetně obou parapetů, nahradit dvojítymi okny - tvarová replika okna č.53 |

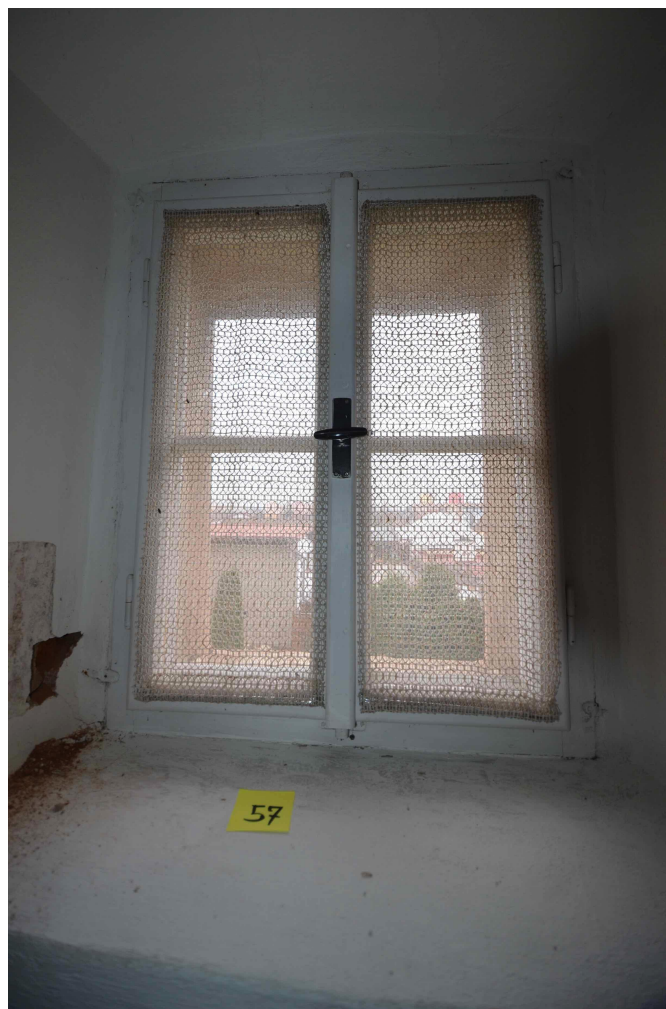
57

## OKNO DVOUKŘÍDLÉ V EXPOZICI

| POPIS | <p>okno jednoduché dvoukřídlové ven a dovnitř otevíravé, křídla dvoutabulková, ostění omítané</p> <p>povrchová úprava :<br/>nátěr bílou barvou olejovou krycí</p> <p>kování :<br/>4x závěs zasekávaný jednoduchý - novodobý<br/>1x rozvora s bakelitovou olivou</p> <p>zasklení :<br/>jednoduché okenní sklo ploché, tl. 2-3 mm, sklenářský tmel</p> |
| STAV | zachovalé |

| NÁVRH | odstranit, nahradit dvojíty okny - tvarová replika okna č.53 |

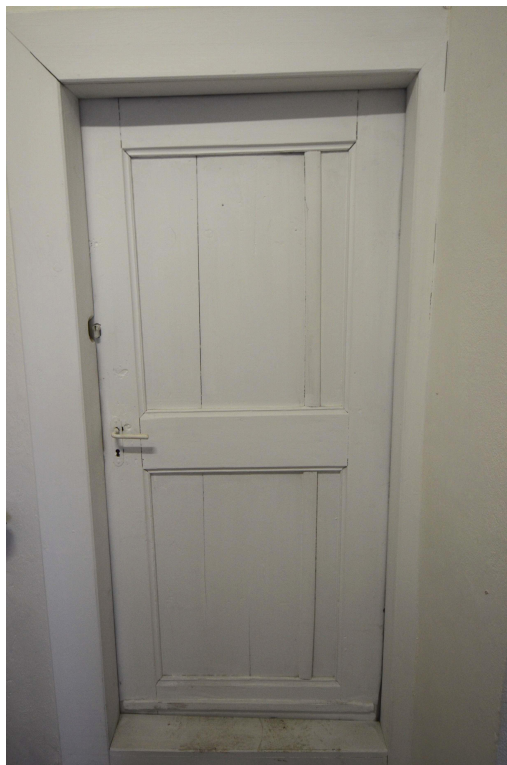
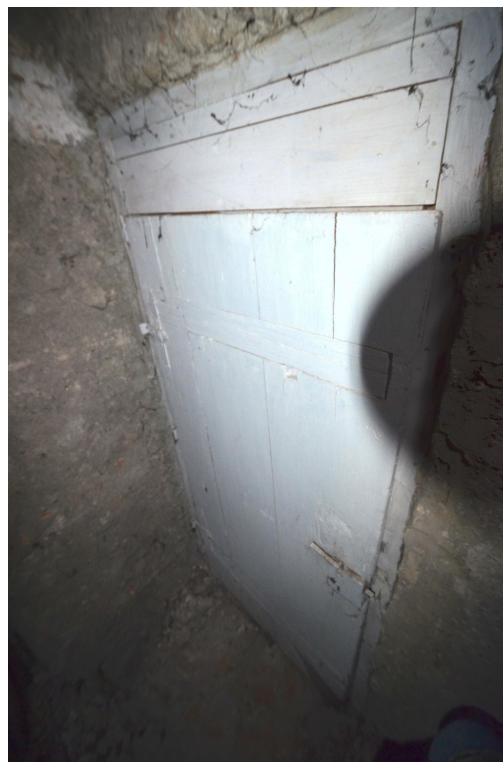
58

## DVEŘE DO PODKROVÍ

| POPIS | <p>dveře jednokřídlové svlakové + kazetové s jednoduchou obložkovou zárubní</p> <p>povrchová úprava :<br/>nátěr bílou barvou olejovou krycí</p> <p>kování :<br/>2x závěs křížový na ocelovém trnu v dřevěné zárubni<br/>1x myšákový zámek, oboustranně jednoduchá ocelová klika<br/>1x přídavný zámek FAB</p> |
| STAV | zachovalé, novodobý nátěr |

| NÁVRH | repase, nová povrchová úprava, odstranit novodobý přídavný zámek, ostatní kování repase |

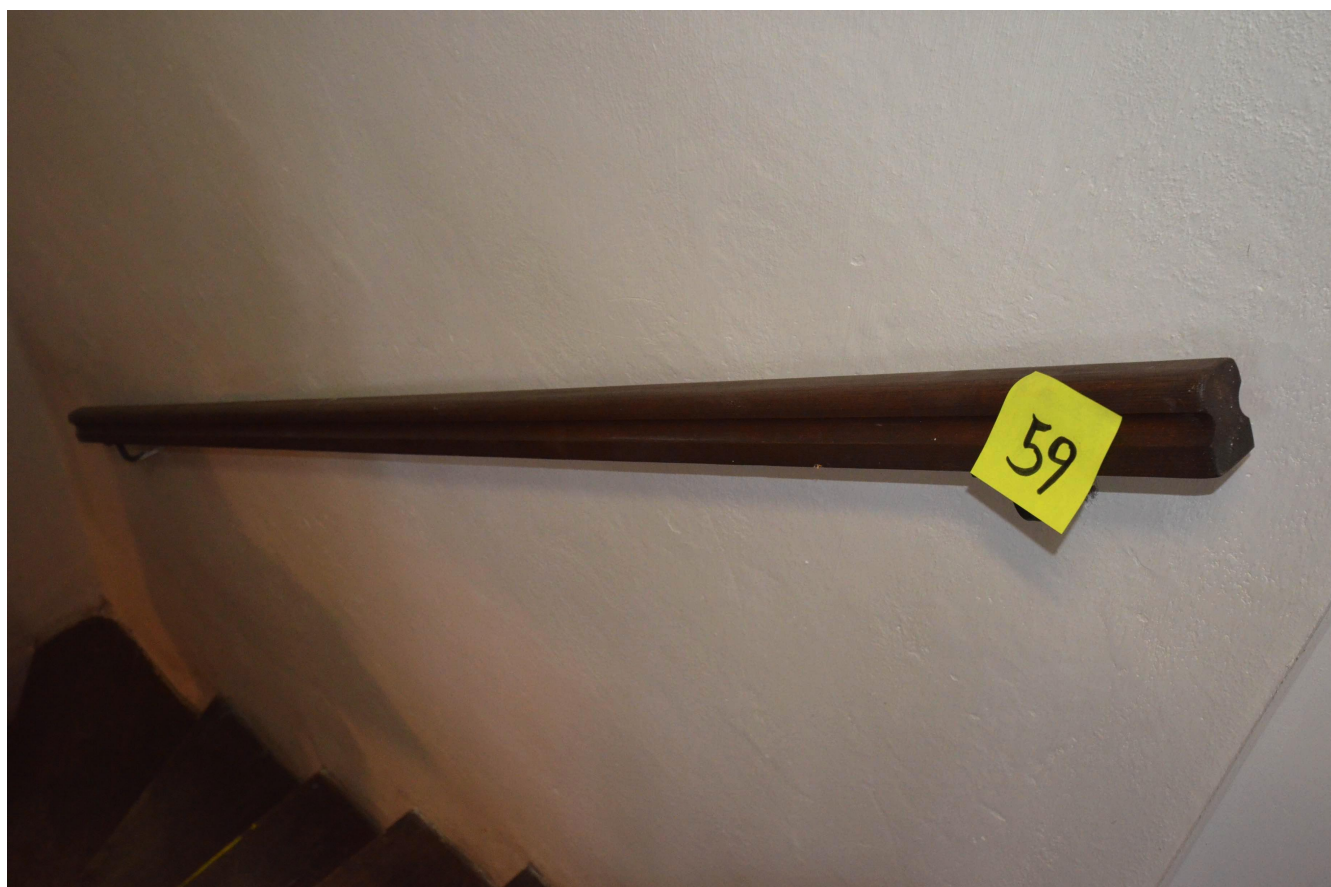
59

## MADLO SCHODIŠTĚ

| POPIS | dřevěné madlo ve dvou dílech, kotvené do stěny na ocelových hácích |
| STAV | zachovalé |

| NÁVRH | odstranit, nahradit novým prvkem podle návrhu architekta |

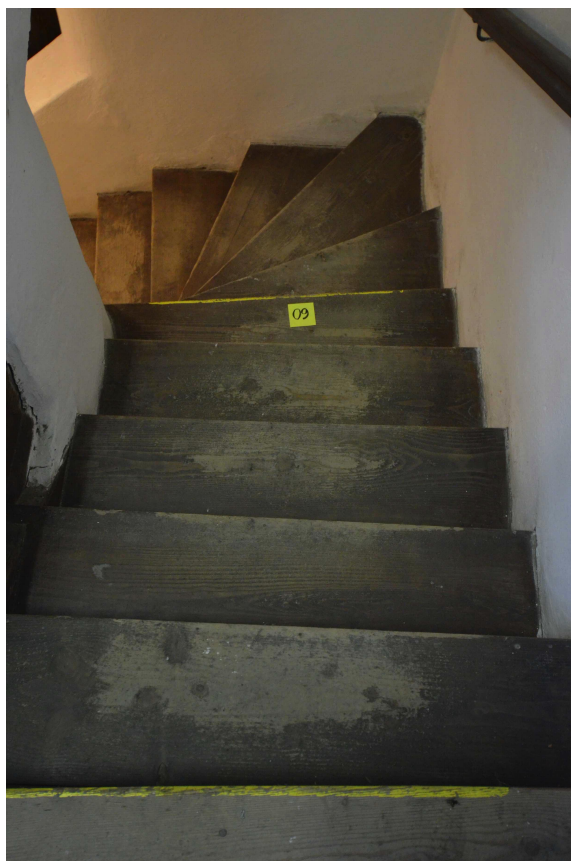
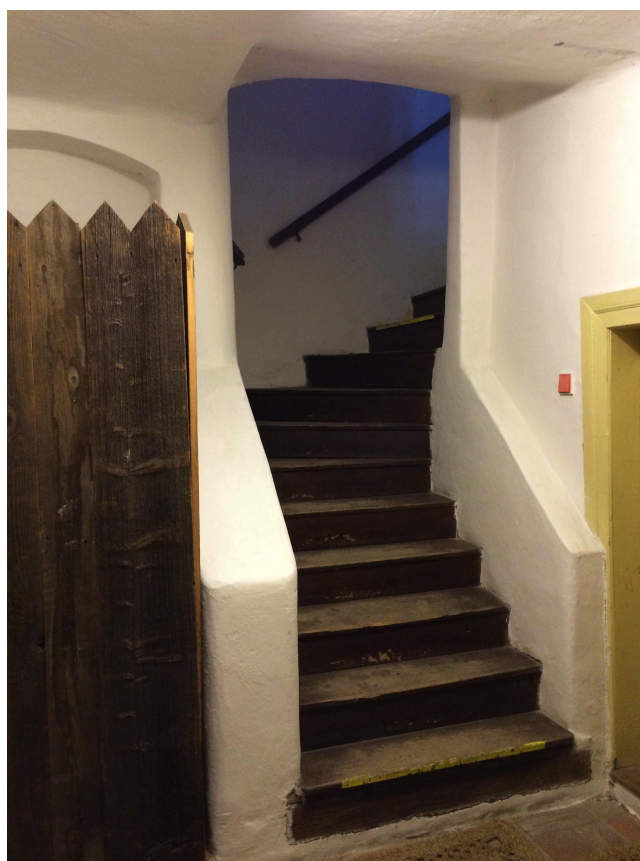
60

## DŘEVĚNÉ SCHODY

| POPIS | dřevěné zalomené schodiště, stupně s plnou podstupnicí, v místě zlomu vřetenové<br>povrchová úprava :<br>nátěr krycí barvou |
| STAV | zachovalé |

| NÁVRH | repase - očištění, nová povrchová úprava |

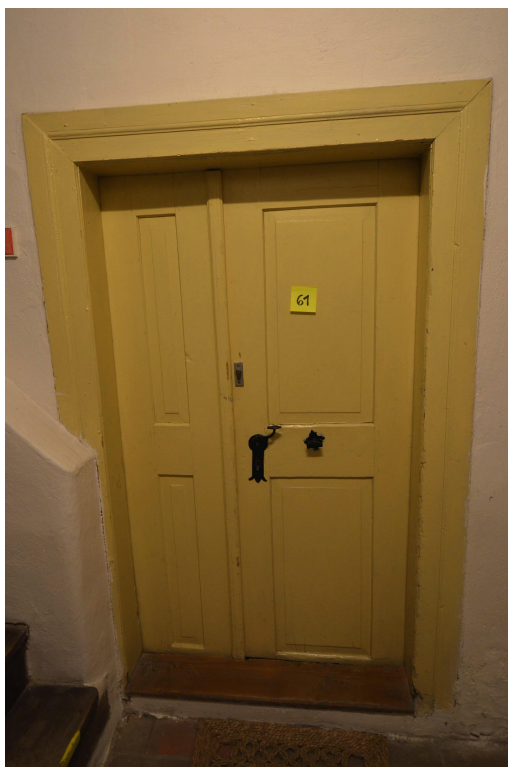
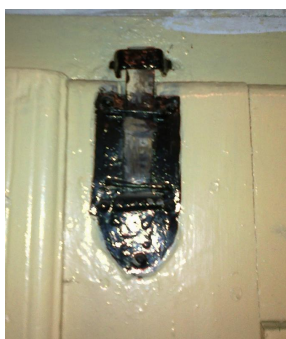
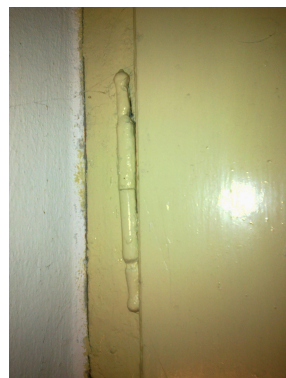
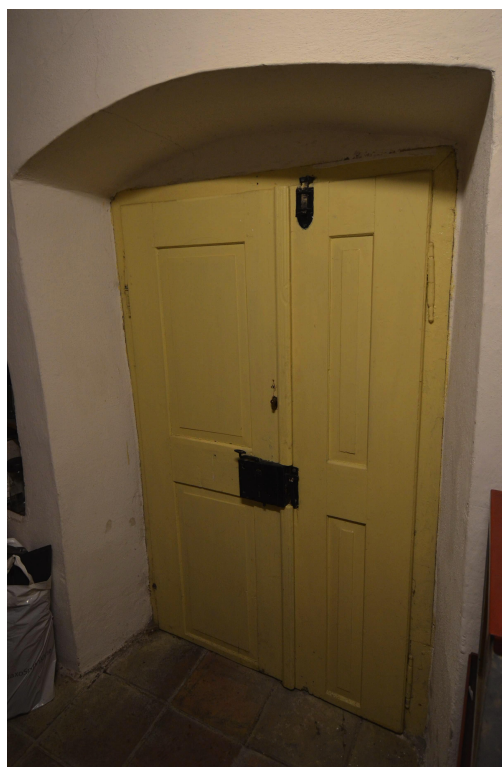
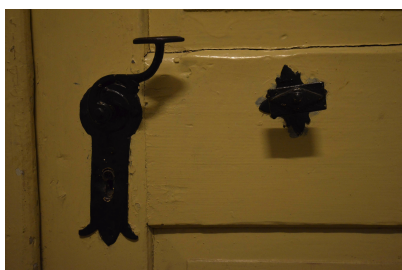
61

## DVEŘE DO DEPOZITÁŘE - V

| POPIS | dřevěné dveře kazetové dvoukřídlové v obložkové zárubni<br><br>Povrchová úprava :<br>barva slonová kost, olejový nátěr krycí<br><br>Kování :<br>4x zasekávané závěsy kuličkové historické<br>1x myšákový zámek historický s kovanou klikou + 1x štítek + kovaná klika<br>1x horní zástrč<br>1x přídatný zámek FAB<br><br>povrchová úprava kování :<br>nátěr krycí barvou - závěsy v barvě dřeví, ostatní - černá |
| STAV | nekvalitní provedení nátěrů, jinak zchovalé |

| NÁVRH | repase - oprava lokálních poškození, odstranění nátěrů, nová povrchová úprava, barevnost podle návrhu<br>odstranit zámek FAB, ostatní kování repase |

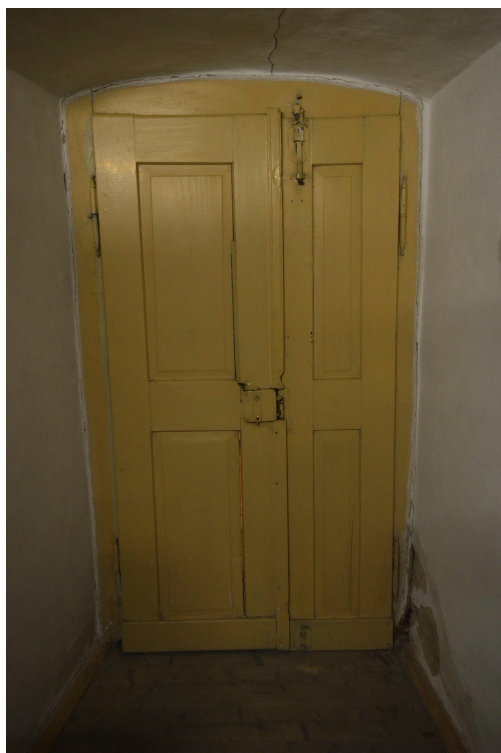
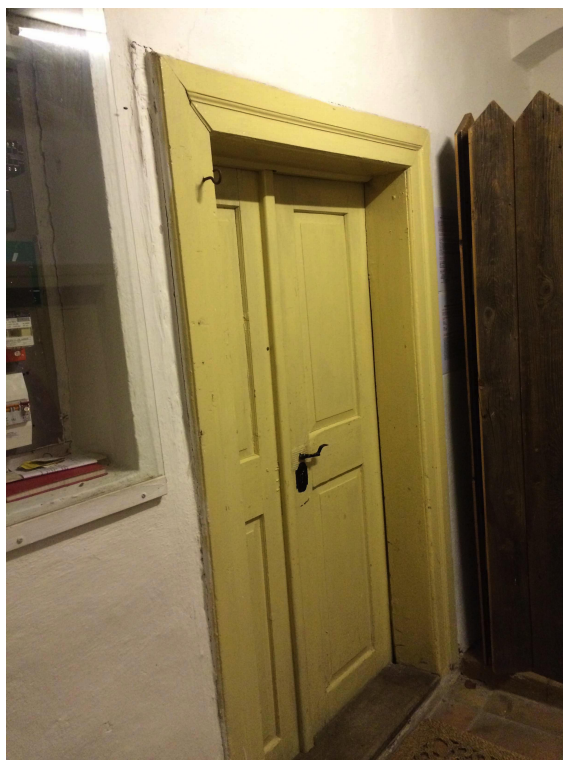
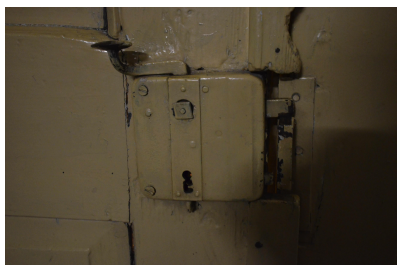
62

## DVEŘE DO DEPOZITÁŘE - Z

| POPIS | dřevěné dveře kazetové dvoukřídlové v obložkové zárubni<br><br>Povrchová úprava :<br>barva slonová kost, olejový nátěr krycí<br><br>Kování :<br>4x zasekávané závěsy kuličkové historické<br>1x myšákový zámek historický s kovanou klikou + 1x štítek + kovaná klika<br>1x horní zástrč, 1x dolní zástrč<br>1x přídavný zámek FAB<br><br>povrchová úprava kování :<br>nátěr krycí barvou - v barvě dveří |
| STAV | nekvalitní provedení nátěrů, jinak zchovalé |

| NÁVRH | repase - oprava lokálních poškození, odstranění nátěrů, nová povrchová úprava, barevnost podle návrhu, repase kování |

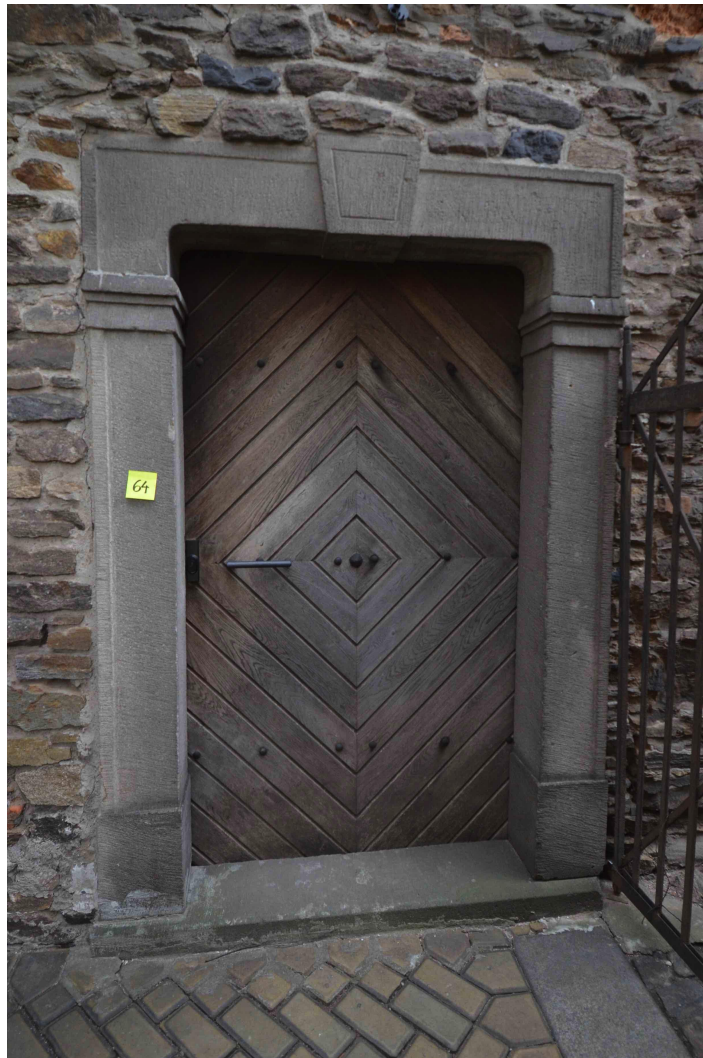
64

## KAMENNÉ OSTĚNÍ

| POPIS | kamenicky opracované zdobné ostění vstupních dveří s polodrážkou |
| STAV | zachovalé |

| NÁVRH | repase - očištění a zpevnění povrchu |

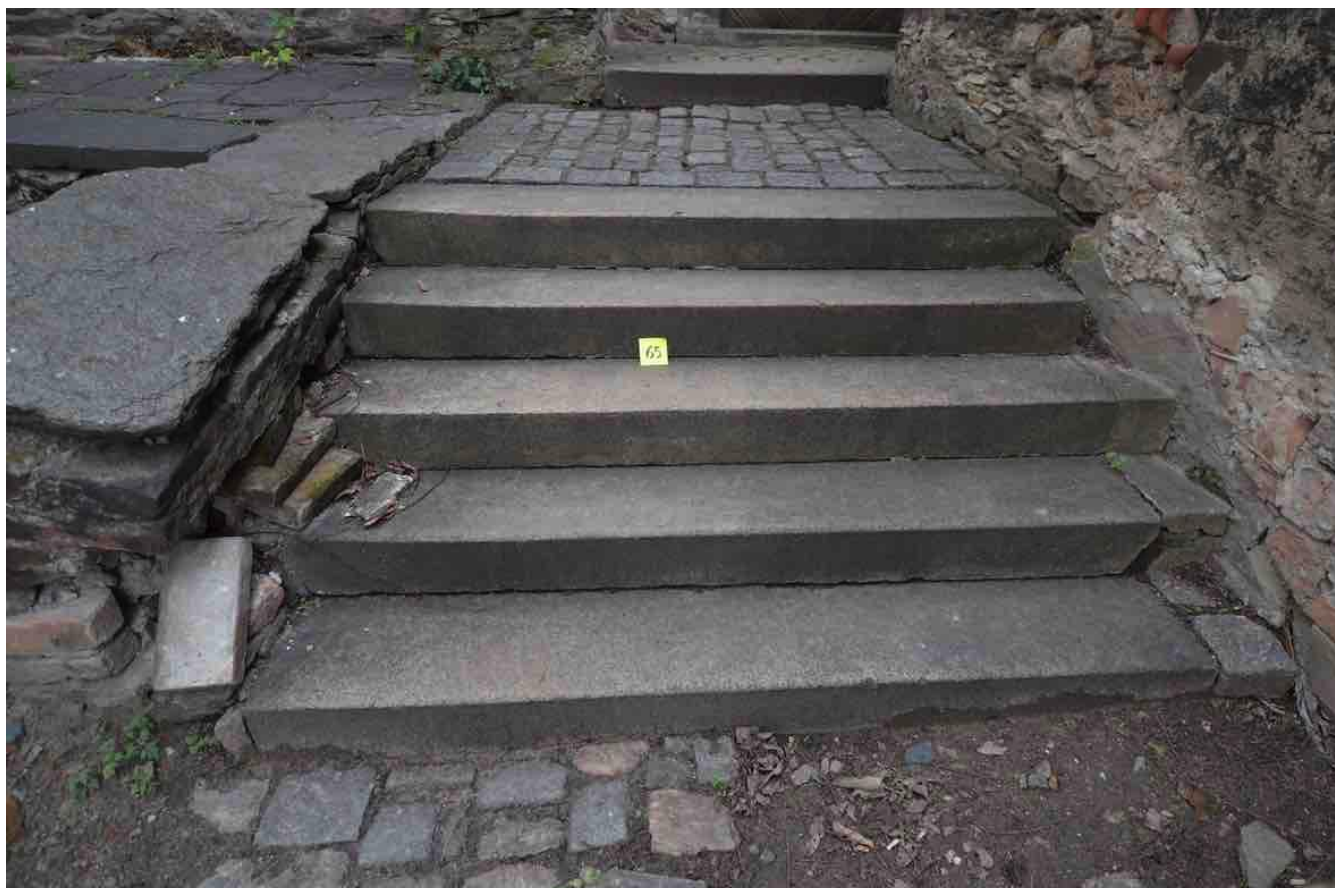
65

## KAMENNÉ STUPNĚ VNĚJŠÍ

| POPIS | venkovní schodišťové stupně na terénu |
| STAV | zachovalé |

| NÁVRH | repase - očištění a zpevnění povrchu |

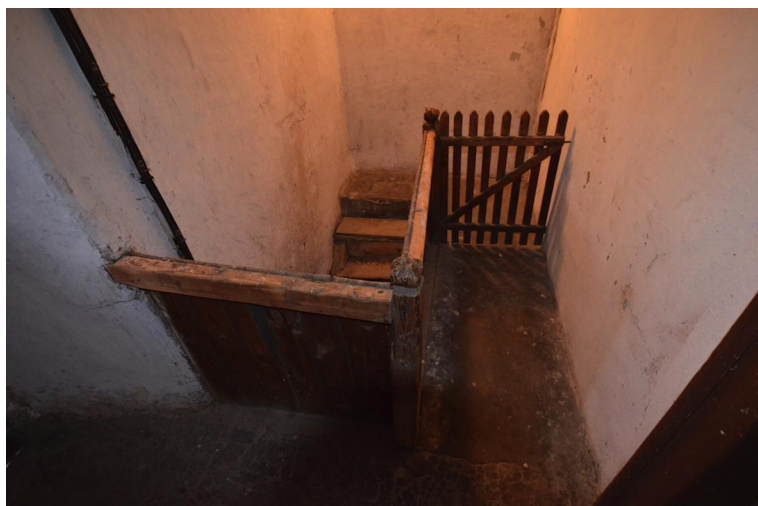
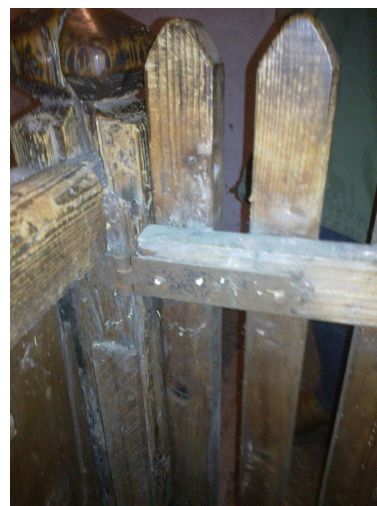
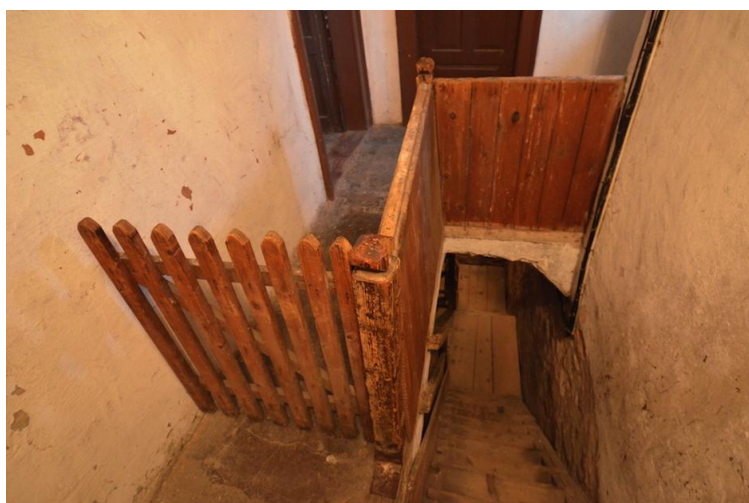
69

## ZÁBRADLÍ S BRANKOU

| POPIS | dřevěné zábradlí laťové vodorovně členěné, zalomené s průchozí brankou laťovou,<br>sloupky zakončeny tesanou hlavicí<br><br>bez povrchové úpravy<br><br>Kování branky :<br>2x závěs táhlový<br>2x petlice novodobá s protikusem ve zdi<br><br>povrchová úprava kování :<br>černý nátěr |
| STAV | zachovalé |

| NÁVRH | repase - oprava lokálních poškození, napustění lněným olejem, výměna petlice |

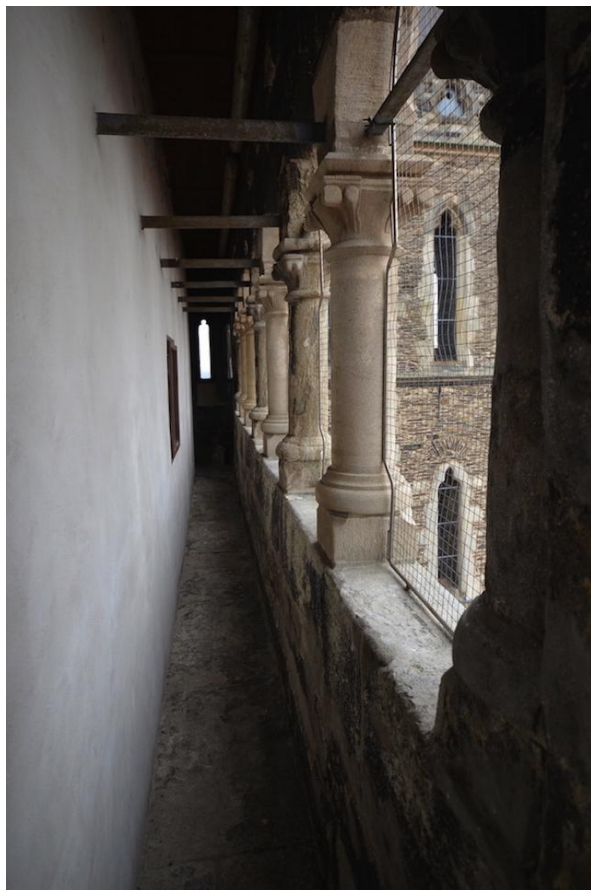
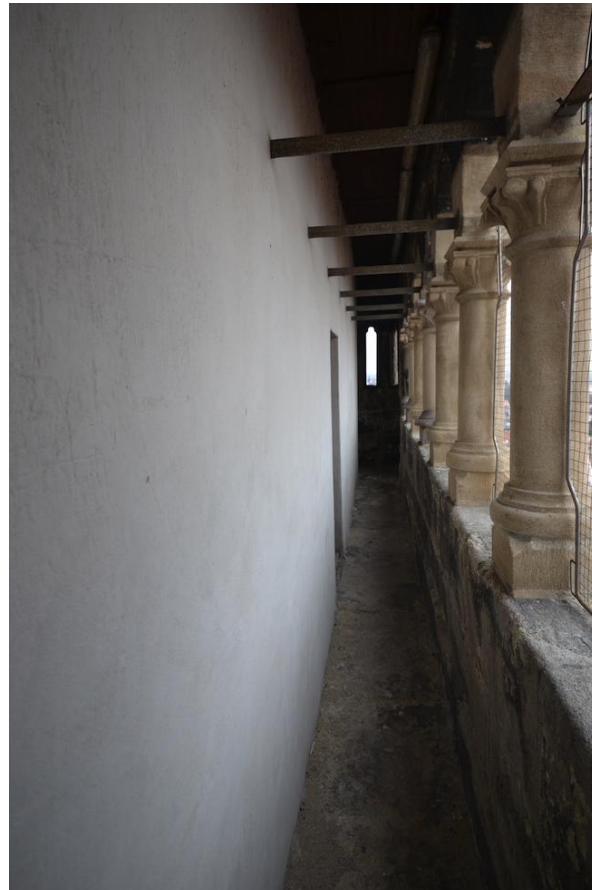
70

## KAMENNÝ OCHOZ

| POPIS | tvarované sloupky ochozu nebo jejich repliky, osazené na zděné zábradlí ochozu |
| DATOVÁNÍ | 2.pol. 19.století, některé nahrazeny novými replikami |
| STAV | zachovalé |

| NÁVRH | oprava podle schváleného restaurátorského záměru, provedená odborným restaurátorem - držitelem příslušné restaurátorské licence Ministerstva kultury |

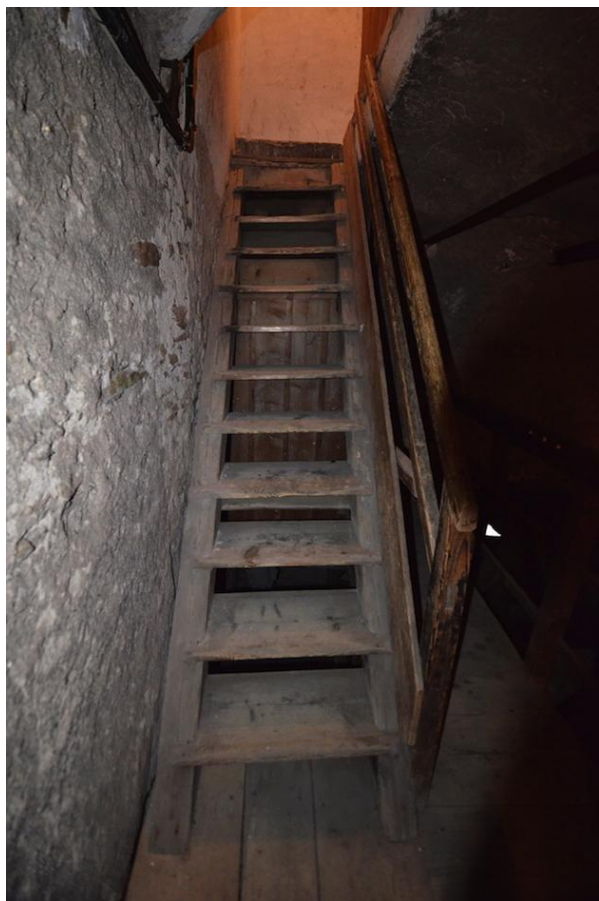
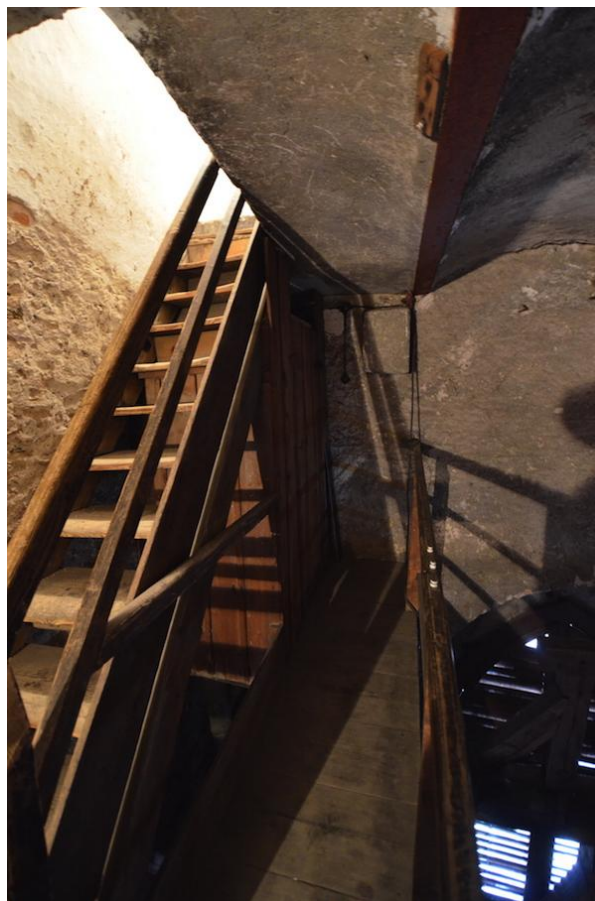
71

## RAMENO SCHODIŠTĚ

| POPIS | jednoduché stupně na schodnicích, tesařsky opracované + dřevěné zábradlí, horizontálně členěné, na vnitřní straně + spodní podesta + lávka u zvonů - prkenná podlaha<br><br>bez povrchové úpravy |
| STAV | zachovalé |

| NÁVRH | repase - oprava lokálních poškození, očištění |

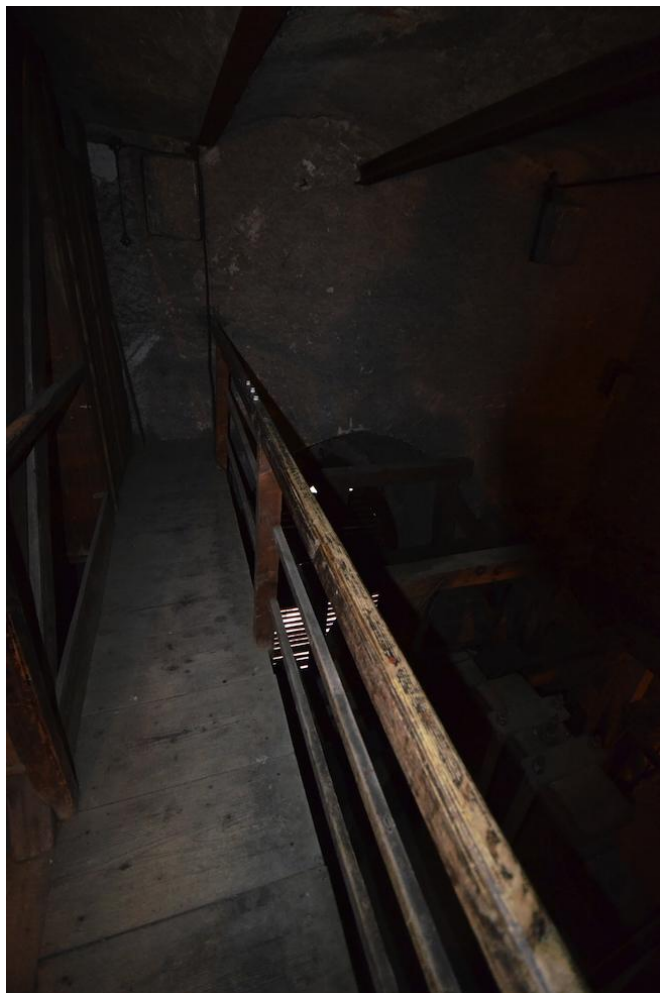
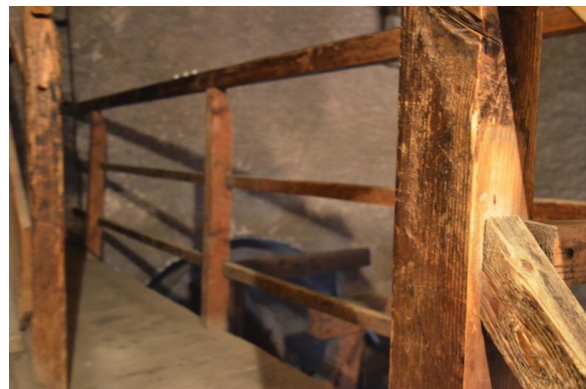
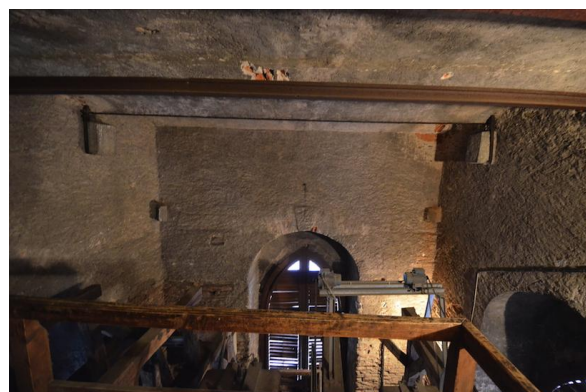
72

## ZÁBRADLÍ OCHOZU U ZVONŮ

| POPIS | jednoduché zábradlí lomené, vodorovně členěné, tesařské opracování<br>bez povrchové úpravy |
| STAV | zachovalé |

| NÁVRH | repase - oprava lokálních poškození, očištění |

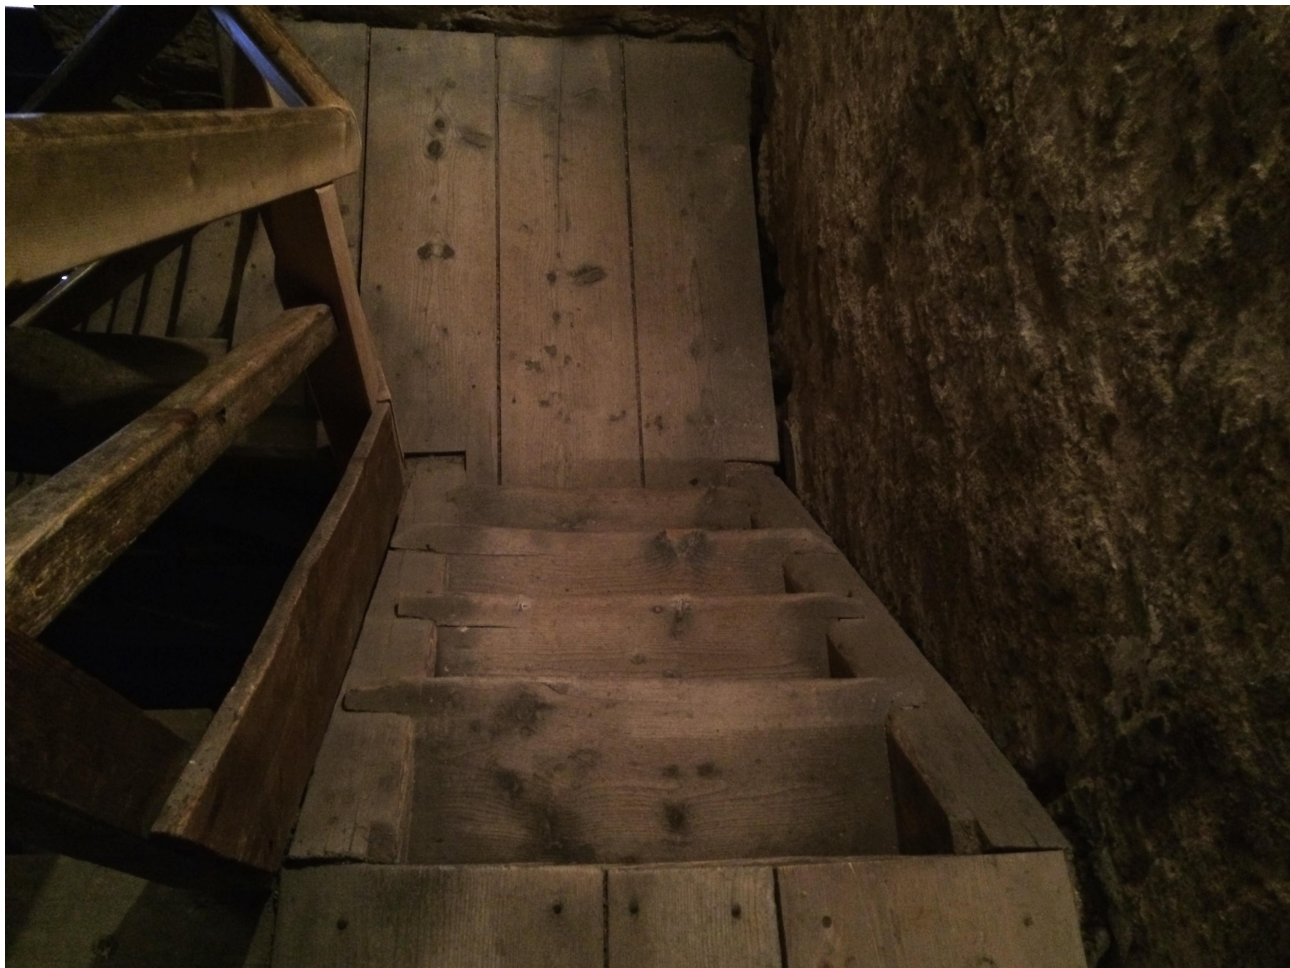
73

## RAMENO SCHODIŠTĚ

| POPIS | jednoduché stupně na schodnicích, tesařsky opracované + dřevěné zábradlí, horizontálně členěné, na vnitřní straně + spodní podesta - prkenná podlaha<br><br>bez povrchové úpravy |
| STAV | zachovalé |

| NÁVRH | repase - oprava lokálních poškození, očištění |

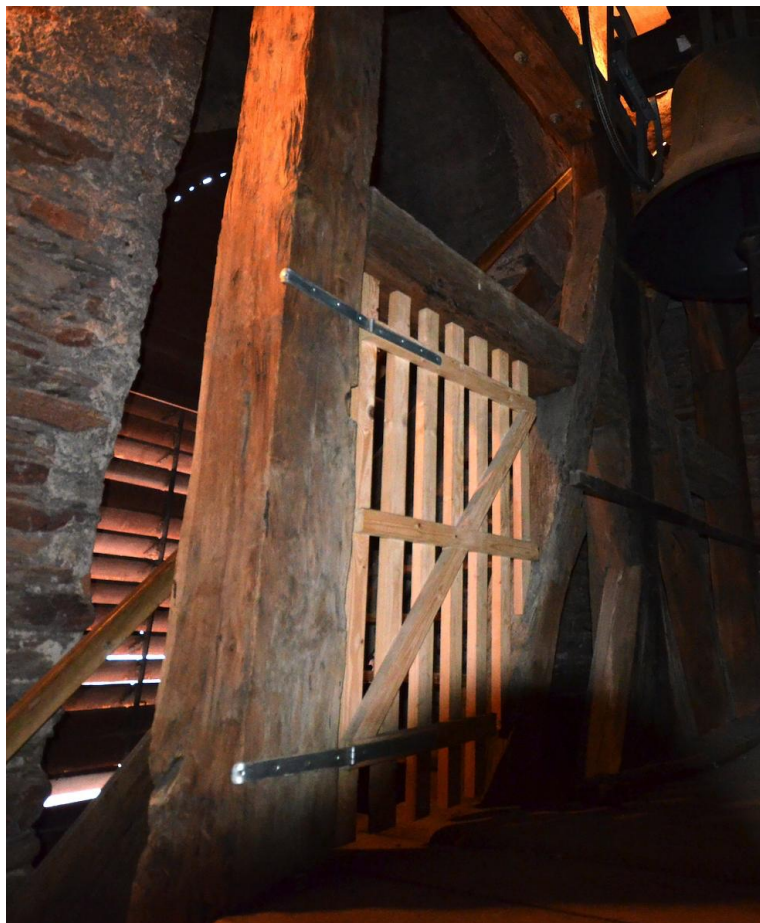
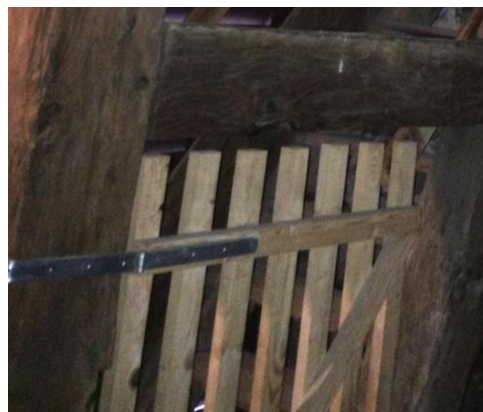
74

## VRÁTKA KE ZVONŮM

| POPIS | jednoduchá vrátka z latí, svisle členěná, s šikmým vyztužením<br>bez povrchové úpravy<br>kování :<br>2x závěsy táhlové novodobé šroubované, seriový výrobek<br>povrchová úprava:<br>leštěná ocel |
| STAV | zachovalé |

| NÁVRH | repase - oprava lokálních poškození, očištění |

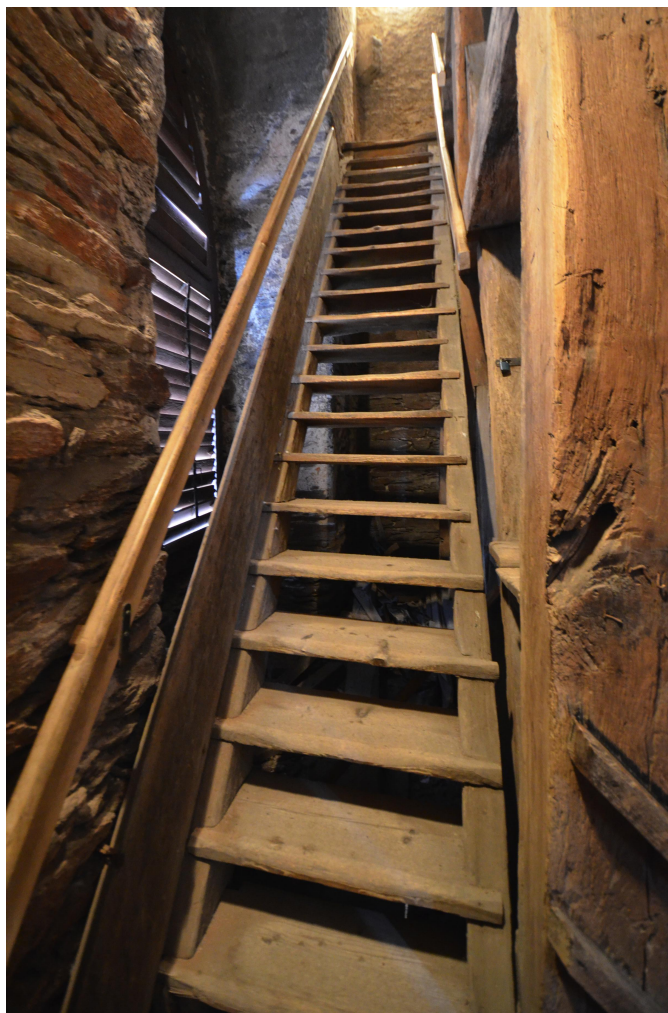
75

## RAMENO SCHODIŠTĚ

| POPIS | jednoduché stupně na schodnicích, tesařsky opracované + dřevěné zábradlí, horizontálně členěné, na vnitřní a vnější straně + spodní podesta - prkenná podlaha<br><br>bez povrchové úpravy |
| STAV | zachovalé |

| NÁVRH | repase - oprava lokálních poškození, očištění |

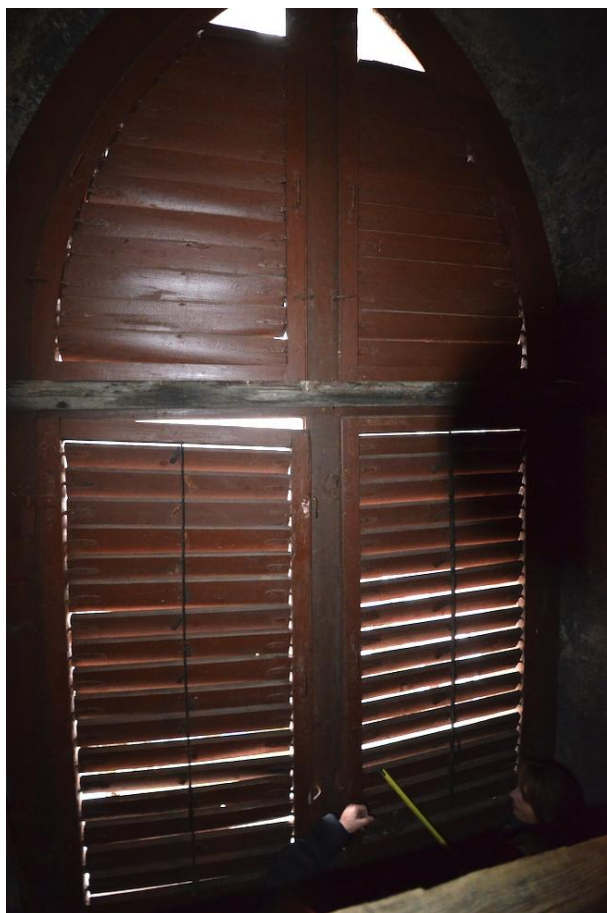
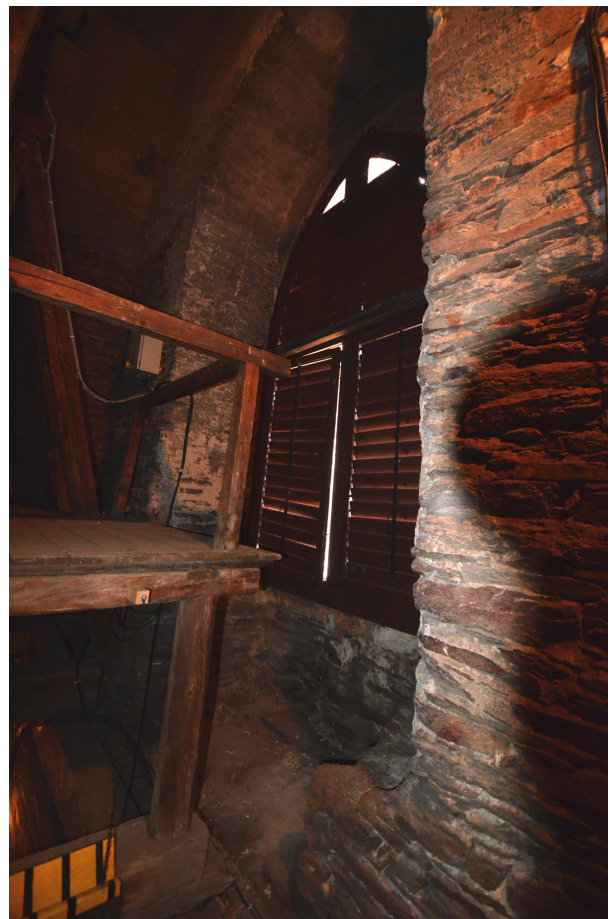
**76**

**OKENICE**  
INVENTARIZAČNÍ KARTA

| POPIS | <p>okenice do otvoru s lomeným obloukem - dvě otevíravá křídla v rámu se středním sloupkem a paždíkem, nadvětlík se středním sloupkem a vyjímatelnými výplněmi výplň křídel - žaluzie s dřevěnými lameny</p> <p>povrchová úprava .<br/>hnědý nátěr krycí barvou</p> <p>kování :<br/>2x rohovník se závěsem horní, 2x rohovník se závěsem dolní<br/>16x obrtlík do rámu<br/>kotvení a ovládání lamel žaluzie</p> <p>povrchová úprava kování :<br/>nátěr v barvě okenice nebo černý</p> |
| STAV | zachovalé |

| NÁVRH | repase - oprava lokálních poškození, nová povrchová úprava, repase kování vč. nátěru |
