# STAVEBNÍ ÚPRAVY PARKÁNU KOLEM KOSTELA SV. BARTOLOMĚJE

INVENTARIZAČNÍ KARTA

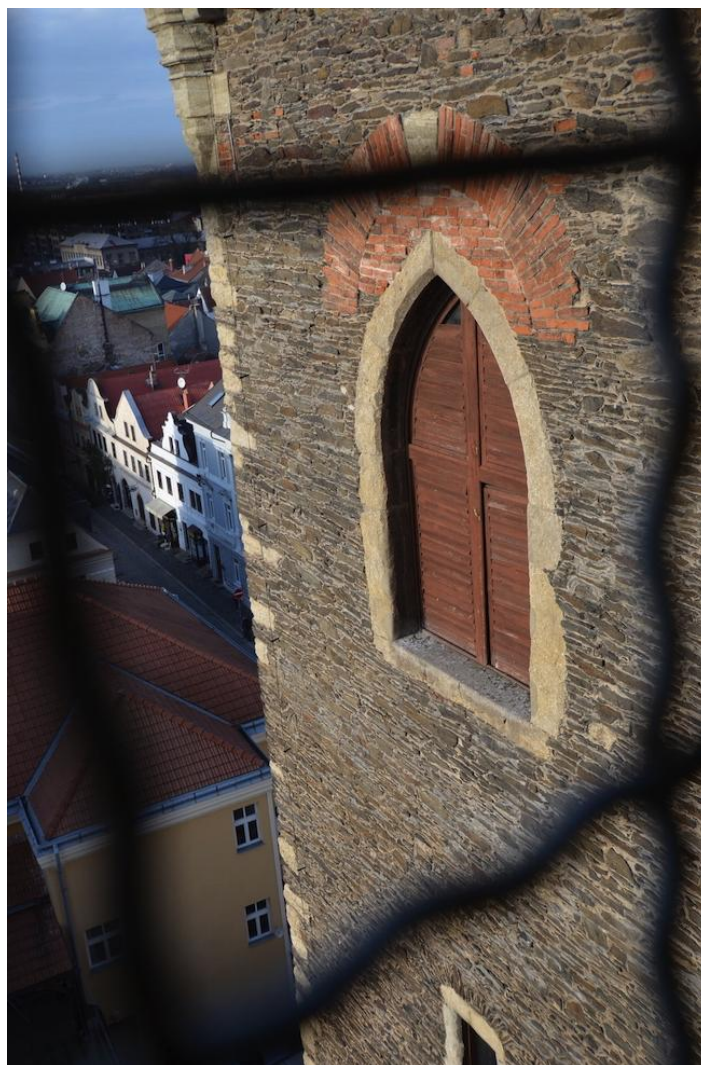
77

## KAMENNÉ OSTĚNÍ

| POPIS | kamenné ostění s lomeným obloukem |
| STAV | zachovalé |

| NÁVRH | ponechat bez zásahu |

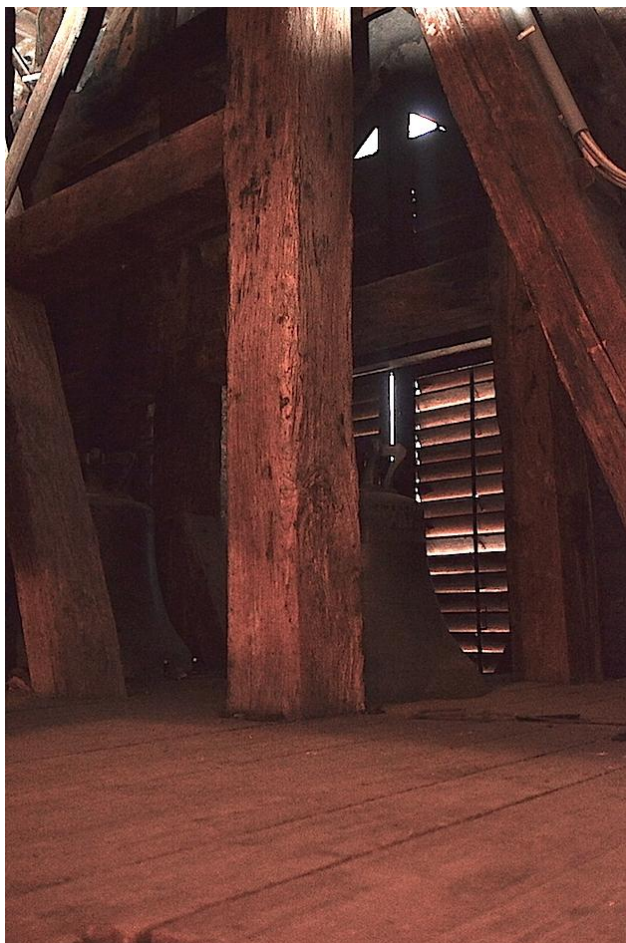
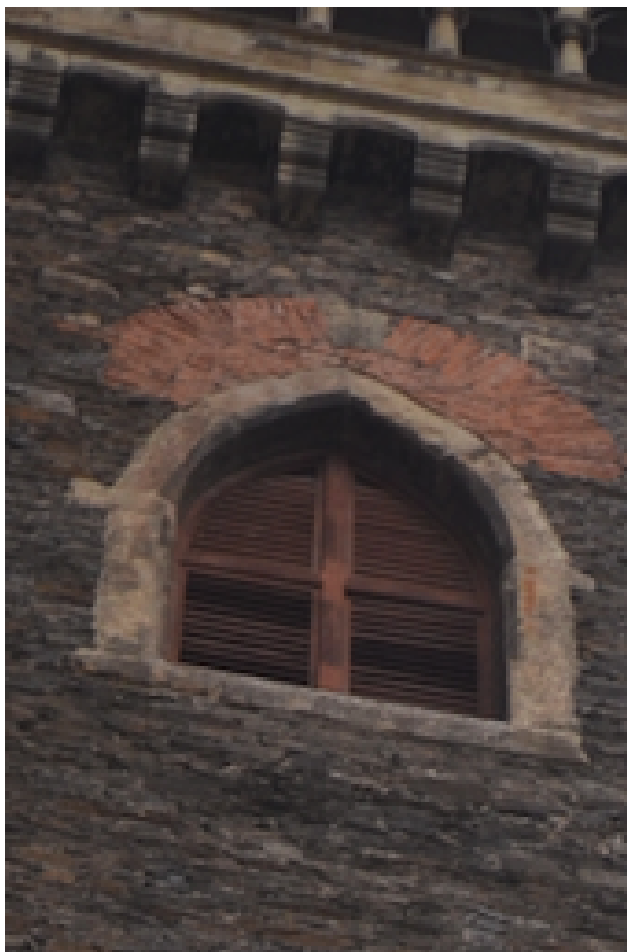
**78**

**OKENICE**  
INVENTARIZAČNÍ KARTA

| POPIS | <p>okenice do otvoru s lomeným obloukem - dvě otevíravá křídla v rámu se středním sloupkem a paždíkem, nadvětlík se středním sloupkem a vyjimatelnými výplněmi výplň křídel - žaluzie s dřevěnými lameny</p> <p>povrchová úprava .<br/>hnědý nátěr krycí barvou</p> <p>kování :<br/>2x rohovník se závěsem horní, 2x rohovník se závěsem dolní<br/>16x obrtlík do rámu<br/>kotvení a ovládání lamel žaluzie</p> <p>povrchová úprava kování :<br/>nátěr v barvě okenice nebo černý</p> |
| STAV | zachovalé |

| NÁVRH | repase - oprava lokálních poškození, nová povrchová úprava, repase kování vč. nátěru |

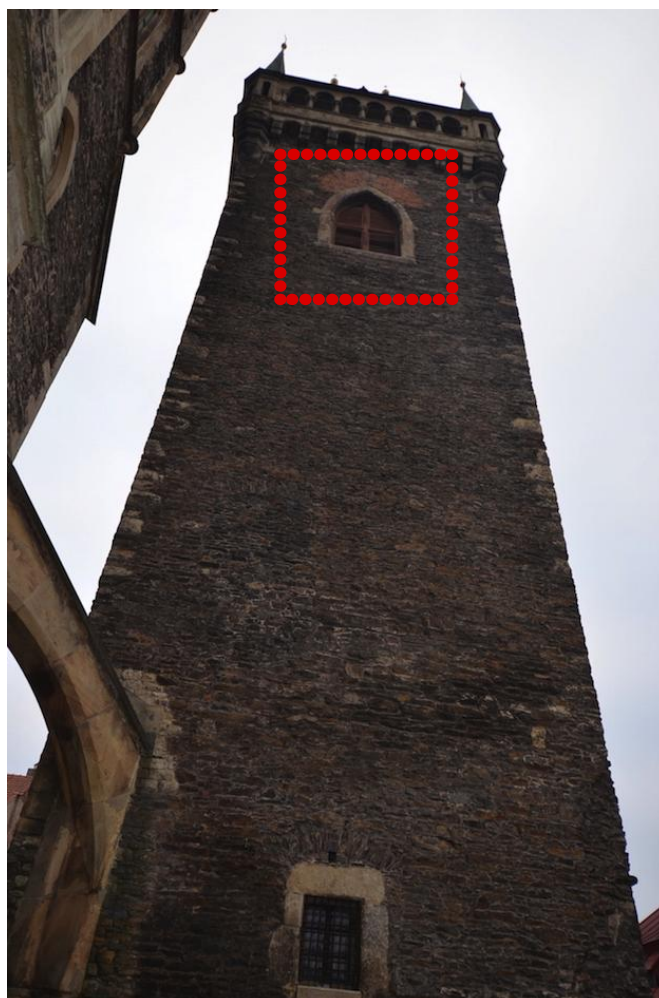
79

## KAMENNÉ OSTĚNÍ

| POPIS | kamenné ostění s lomeným obloukem |

| NÁVRH | ponechat bez zásahu |

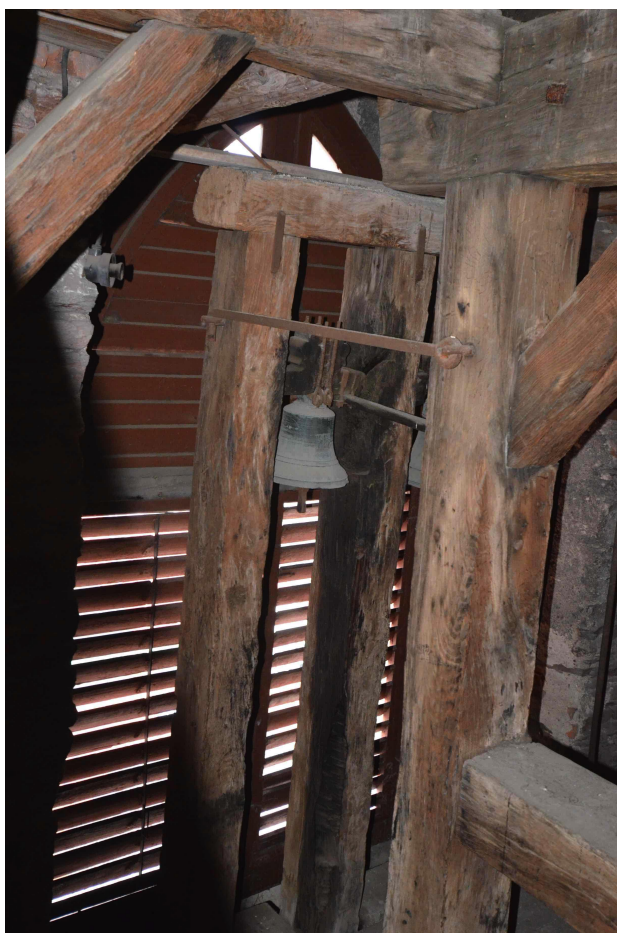
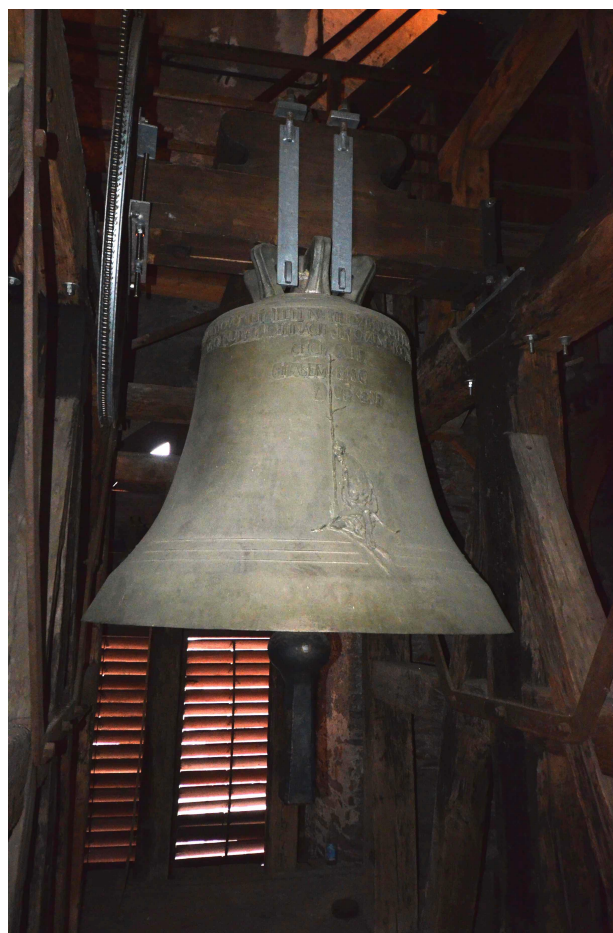
# 80

## OKENICE INVENTARIZAČNÍ KARTA

| NÁVRH | repase - oprava lokálních poškození, nová povrchová úprava, repase kování vč. nátěru |

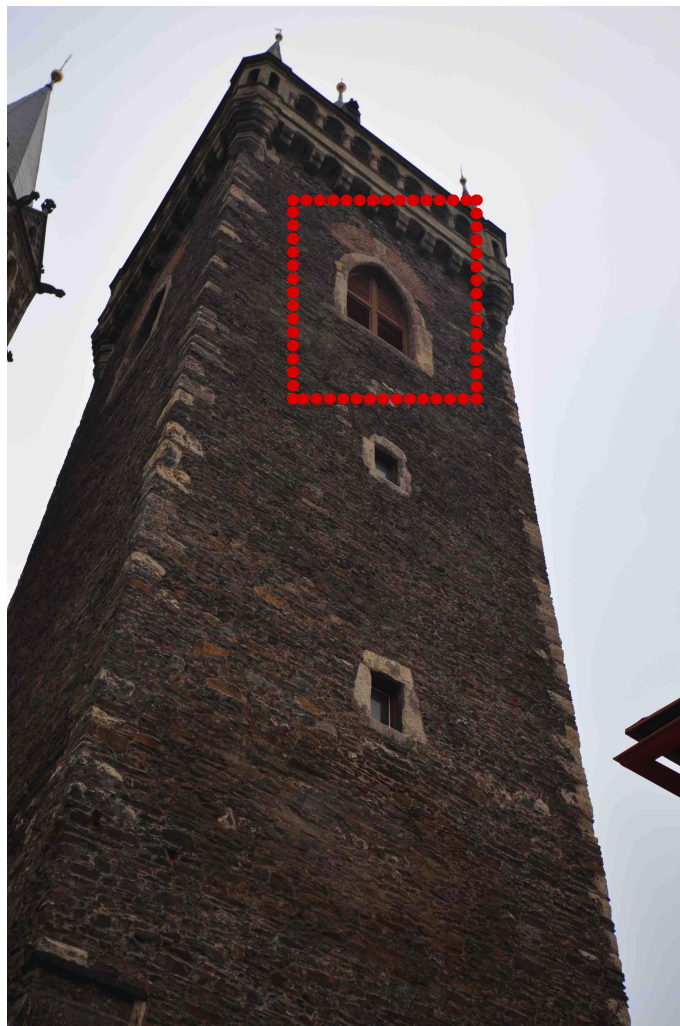
## KAMENNÉ OSTĚNÍ

| NÁVRH | ponechat bez zásahu |

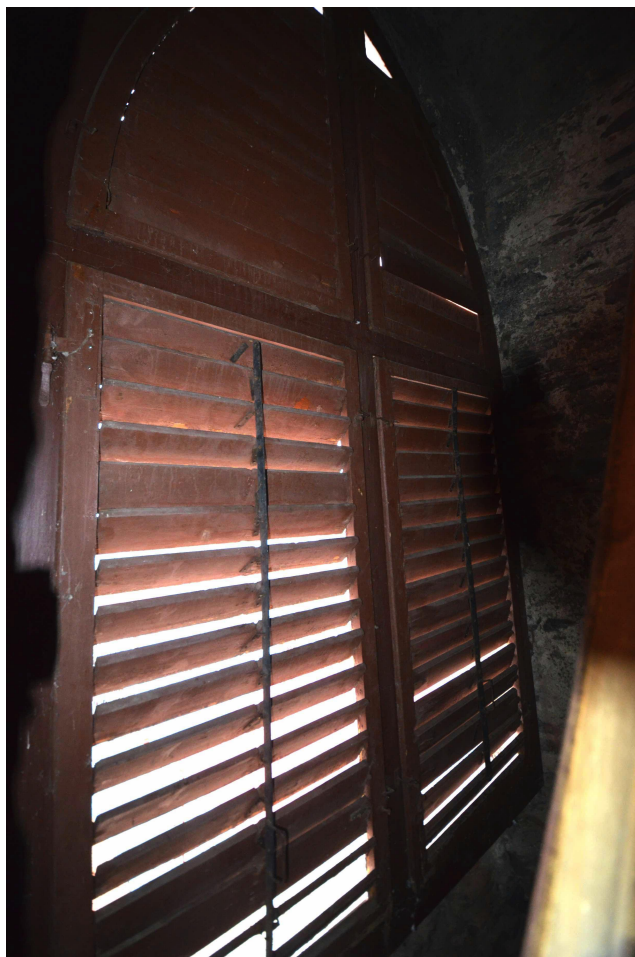
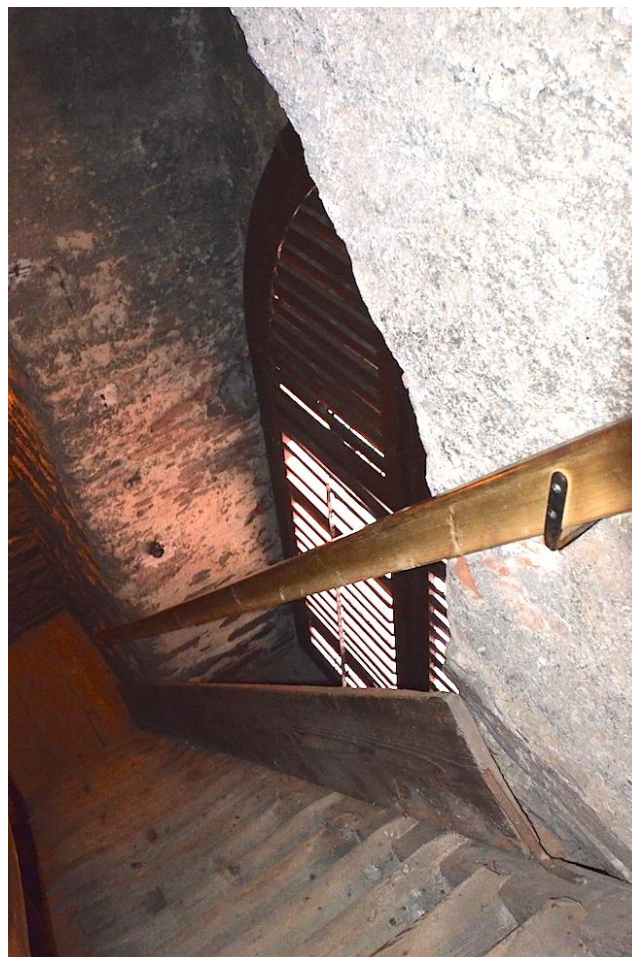
**OKENICE**  
INVENTARIZAČNÍ KARTA

| NÁVRH | repase - oprava lokálních poškození, nová povrchová úprava, repase kování vč. nátěru |

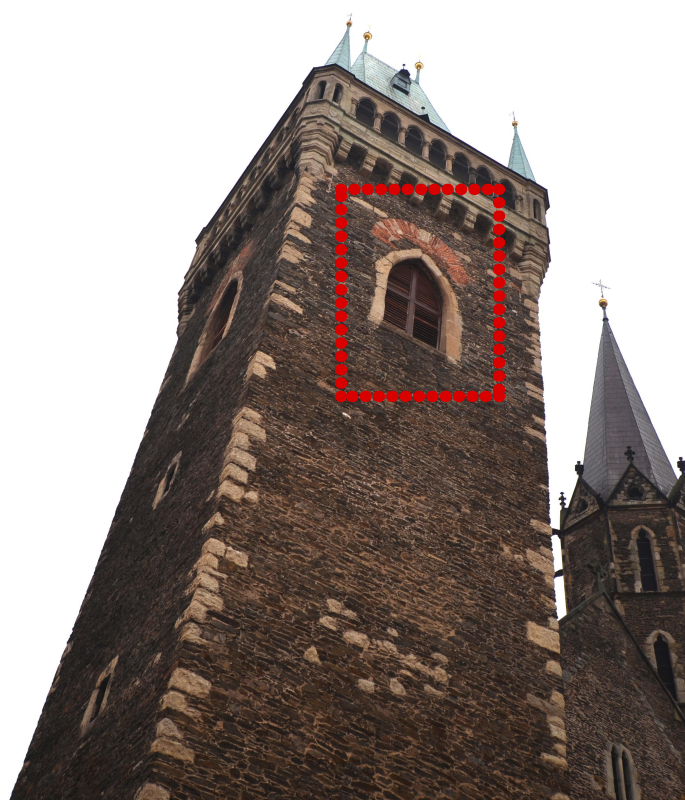
## KAMENNÉ OSTĚNÍ

| NÁVRH | ponechat bez zásahu |

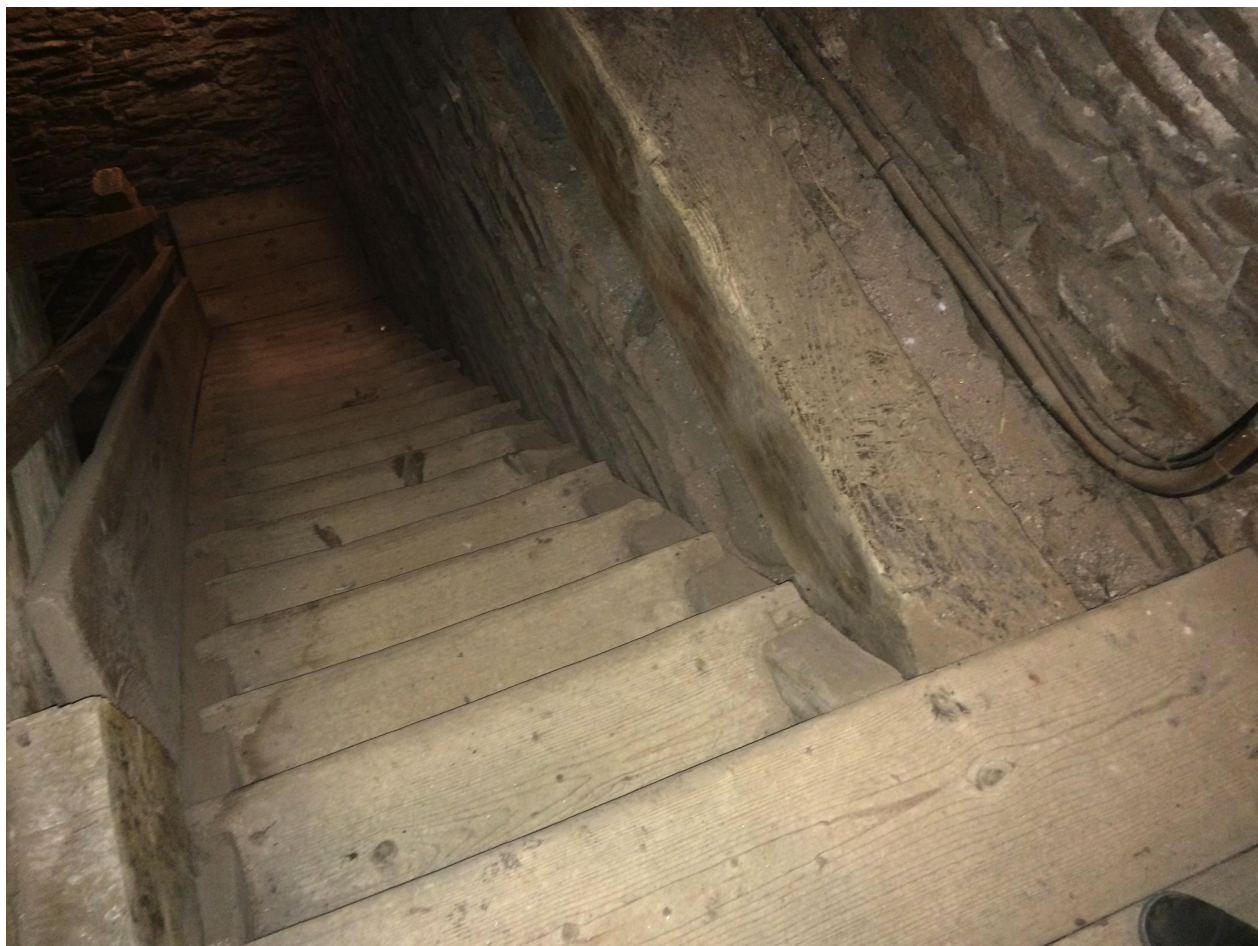
## RAMENO SCHODIŠTĚ

| NÁVRH | repase - oprava lokálních poškození, očištění |

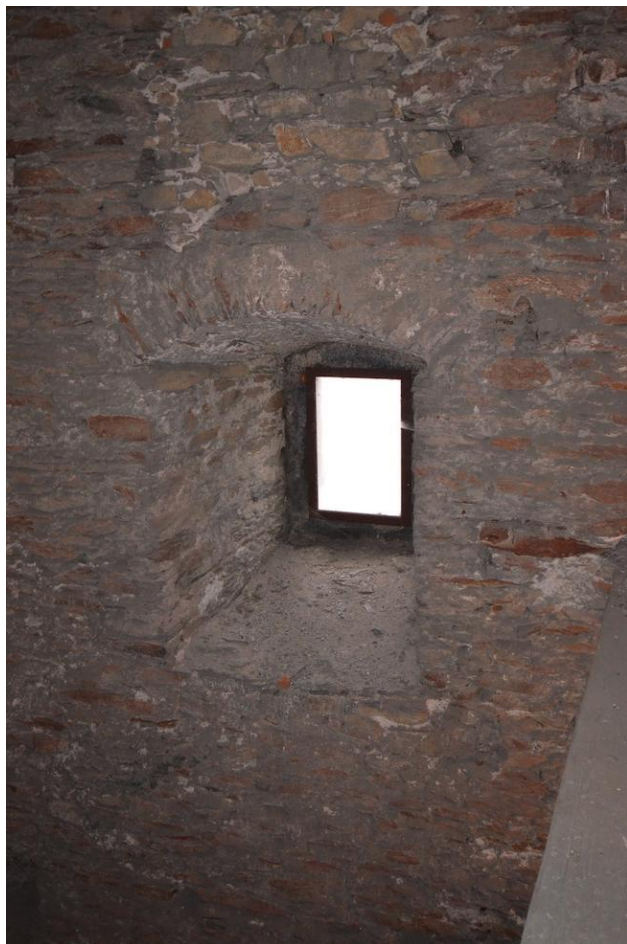
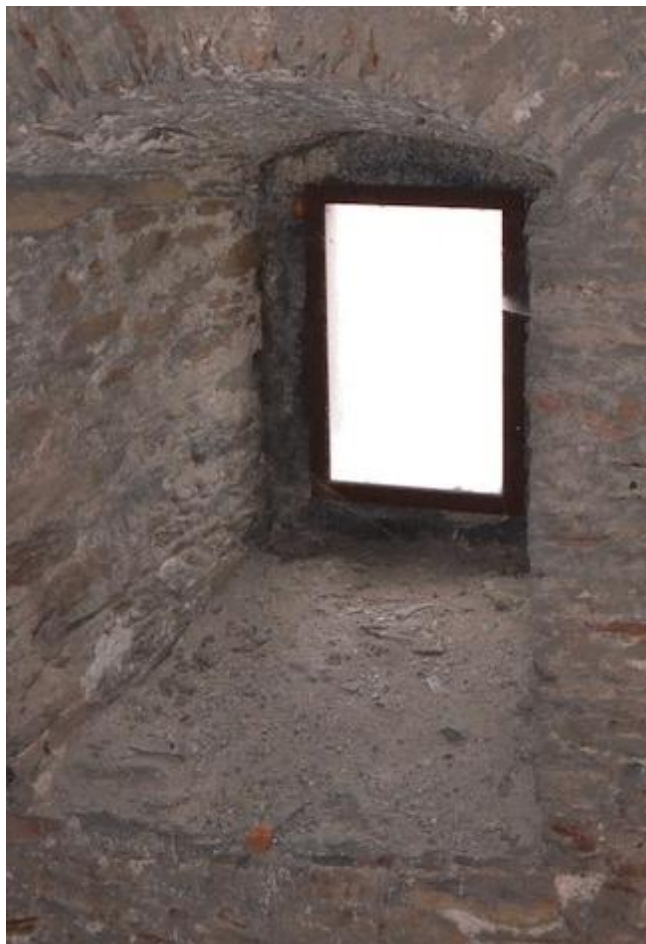
## OKNO JEDNODUCHÉ JEDNOKŘÍDLOVÉ

| NÁVRH | repase - oprava lokálních poškození, nová povrchová úprava, repase kování vč. nátěru |

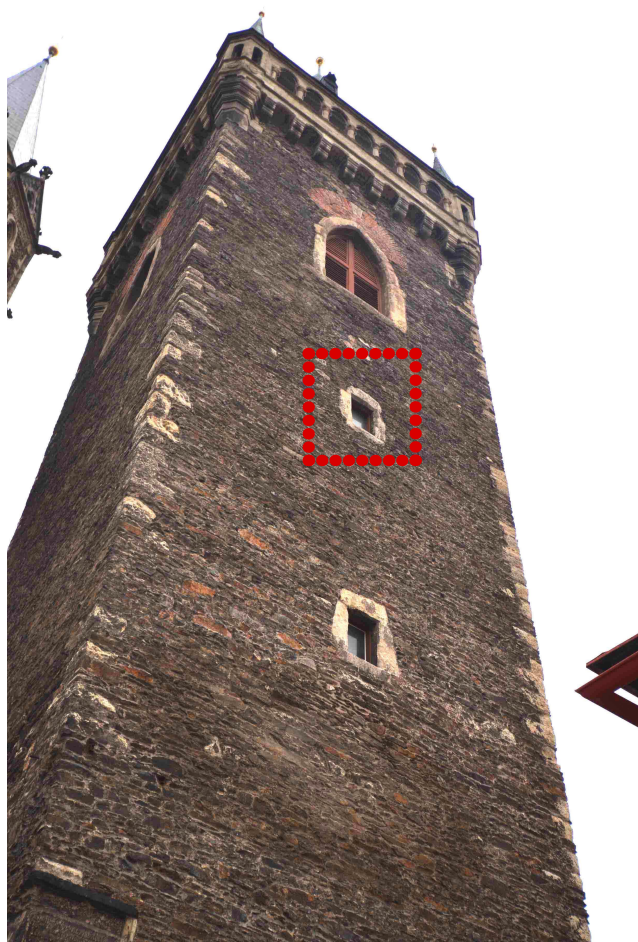
## KAMENNÉ OSTĚNÍ

| NÁVRH | ponechat bez zásahu |

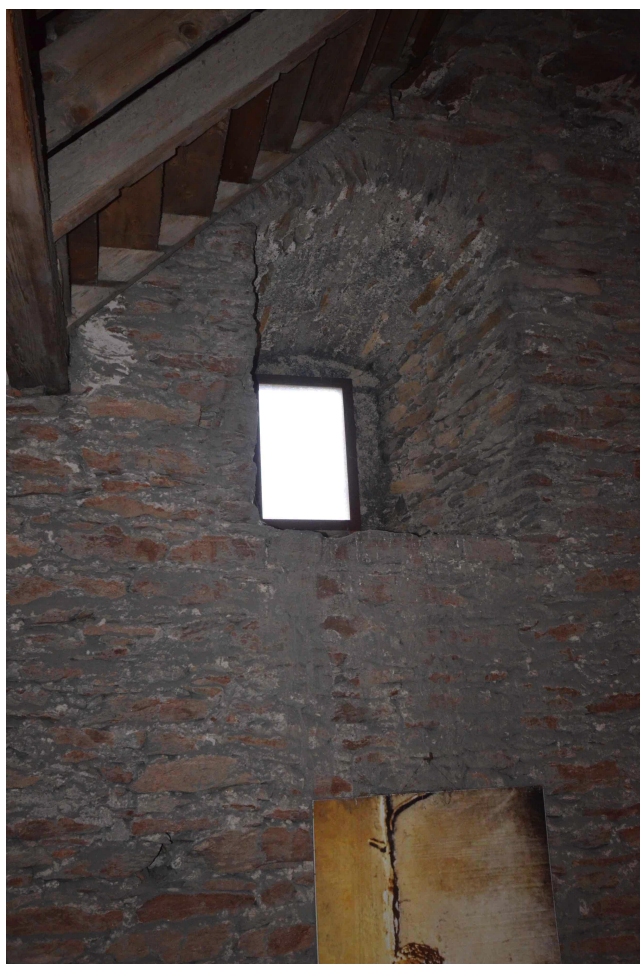
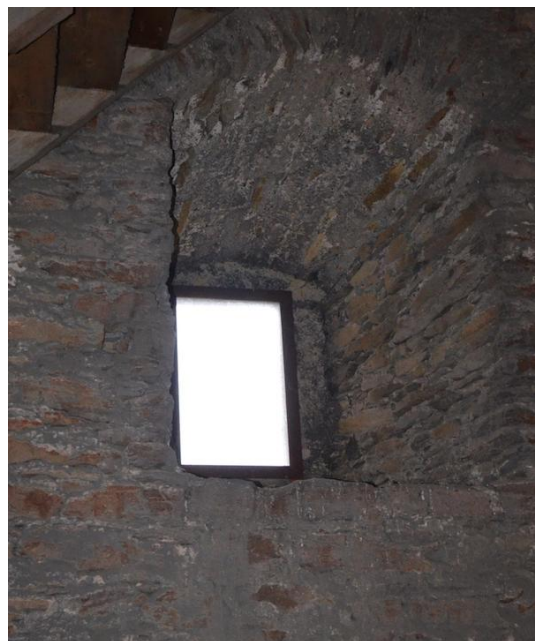
## OKNO JEDNODUCHÉ JEDNOKŘÍDLOVÉ

| POZNÁMKY | nepřístupné |

| NÁVRH | repase - oprava lokálních poškození, nová povrchová úprava, repase kování vč. nátěru |

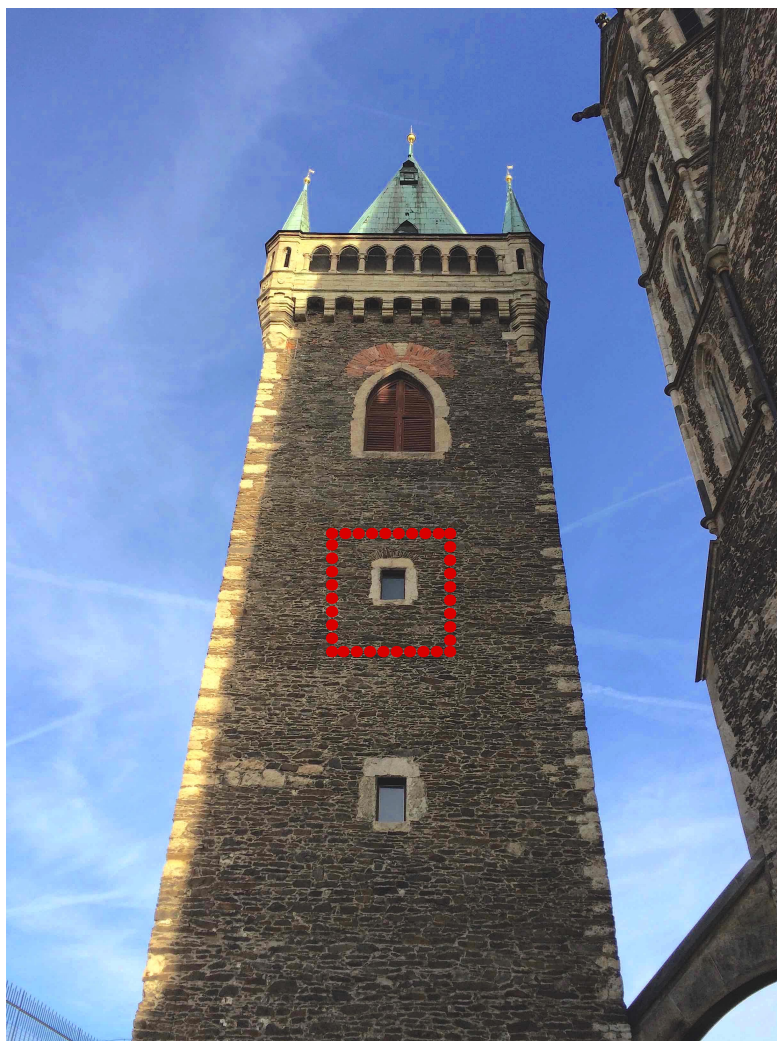
88

KAMENNÉ OSTĚNÍ  
INVENTARIZAČNÍ KARTA

| NÁVRH | ponechat bez zásahu |

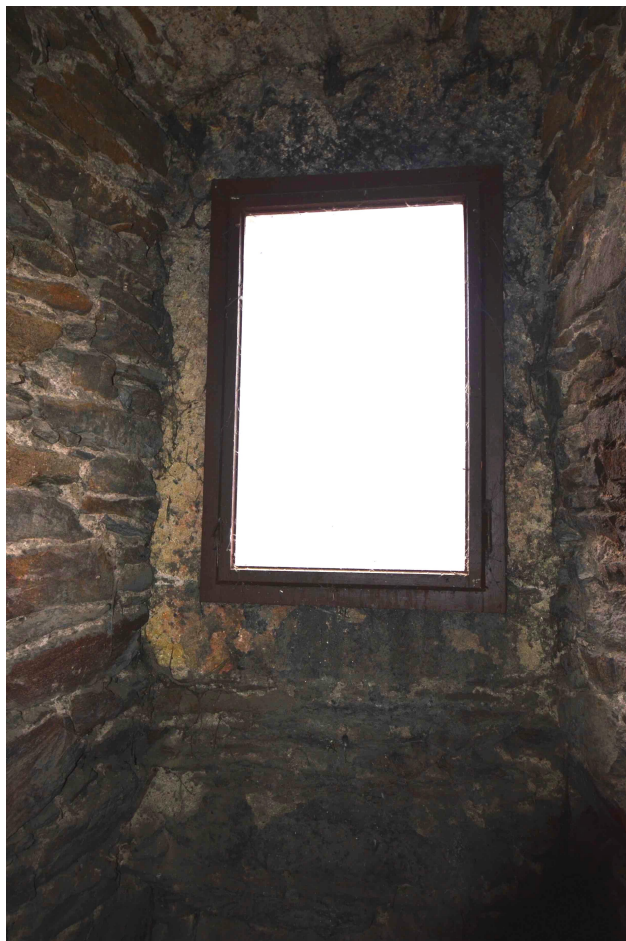
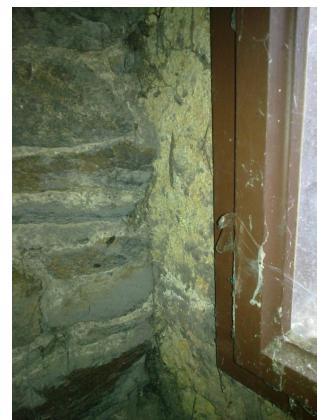
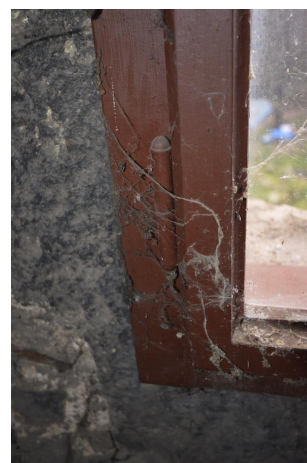
## OKNO JEDNODUCHÉ JEDNOKŘÍDLOVÉ

| NÁVRH | repase - oprava lokálních poškození, nová povrchová úprava, repase kování vč. nátěru |

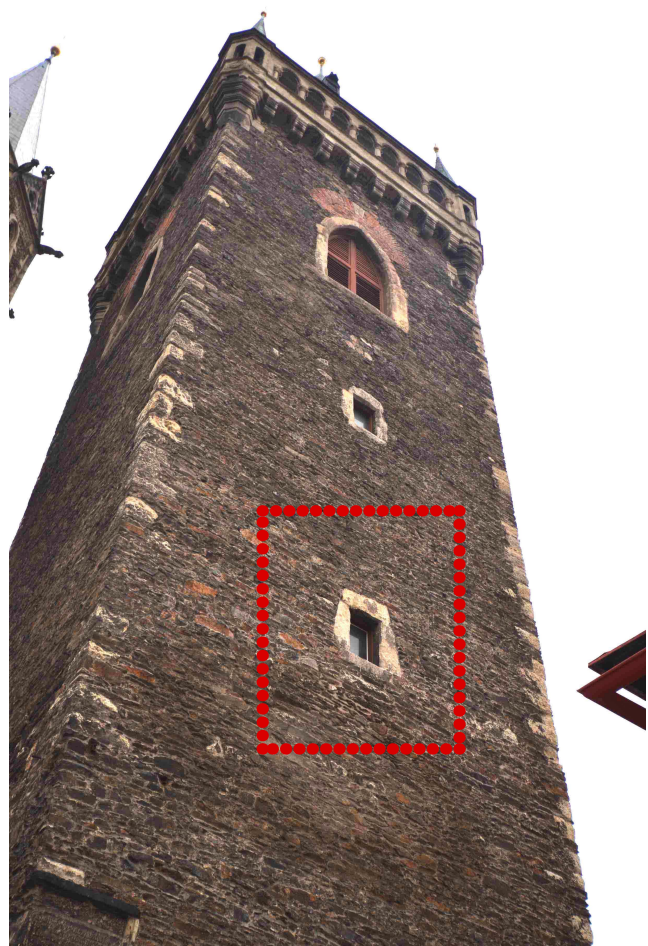
90

KAMENNÉ OSTĚNÍ  
INVENTARIZAČNÍ KARTA

| NÁVRH | ponechat bez zásahu |

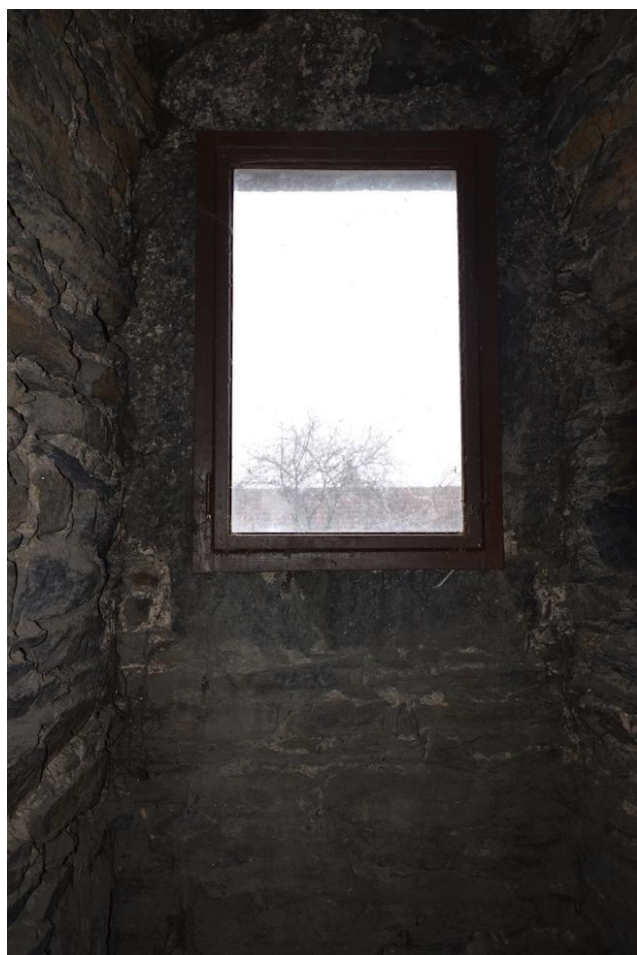
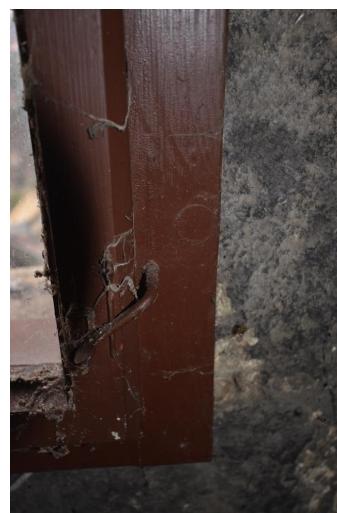
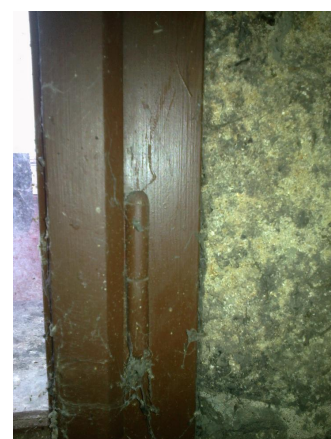
## OKNO JEDNODUCHÉ JEDNOKŘÍDLOVÉ

| NÁVRH | repase - oprava lokálních poškození, nová povrchová úprava, repase kování vč. nátěru |

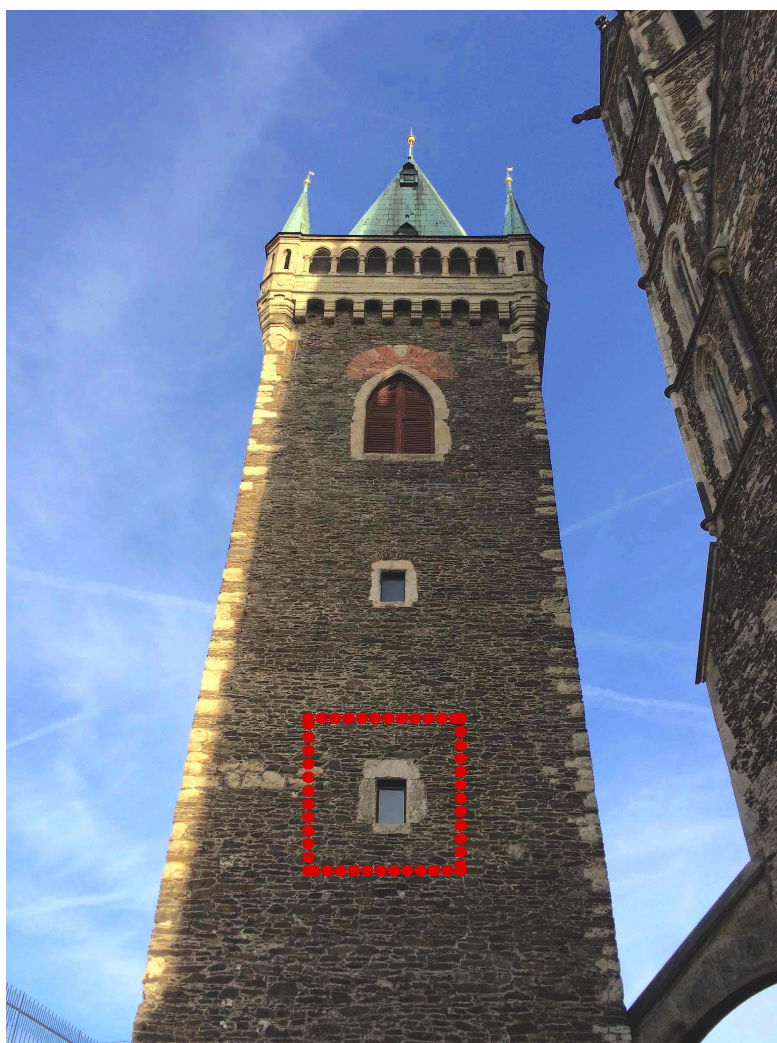
## KAMENNÉ OSTĚNÍ

| NÁVRH | ponechat bez zásahu |

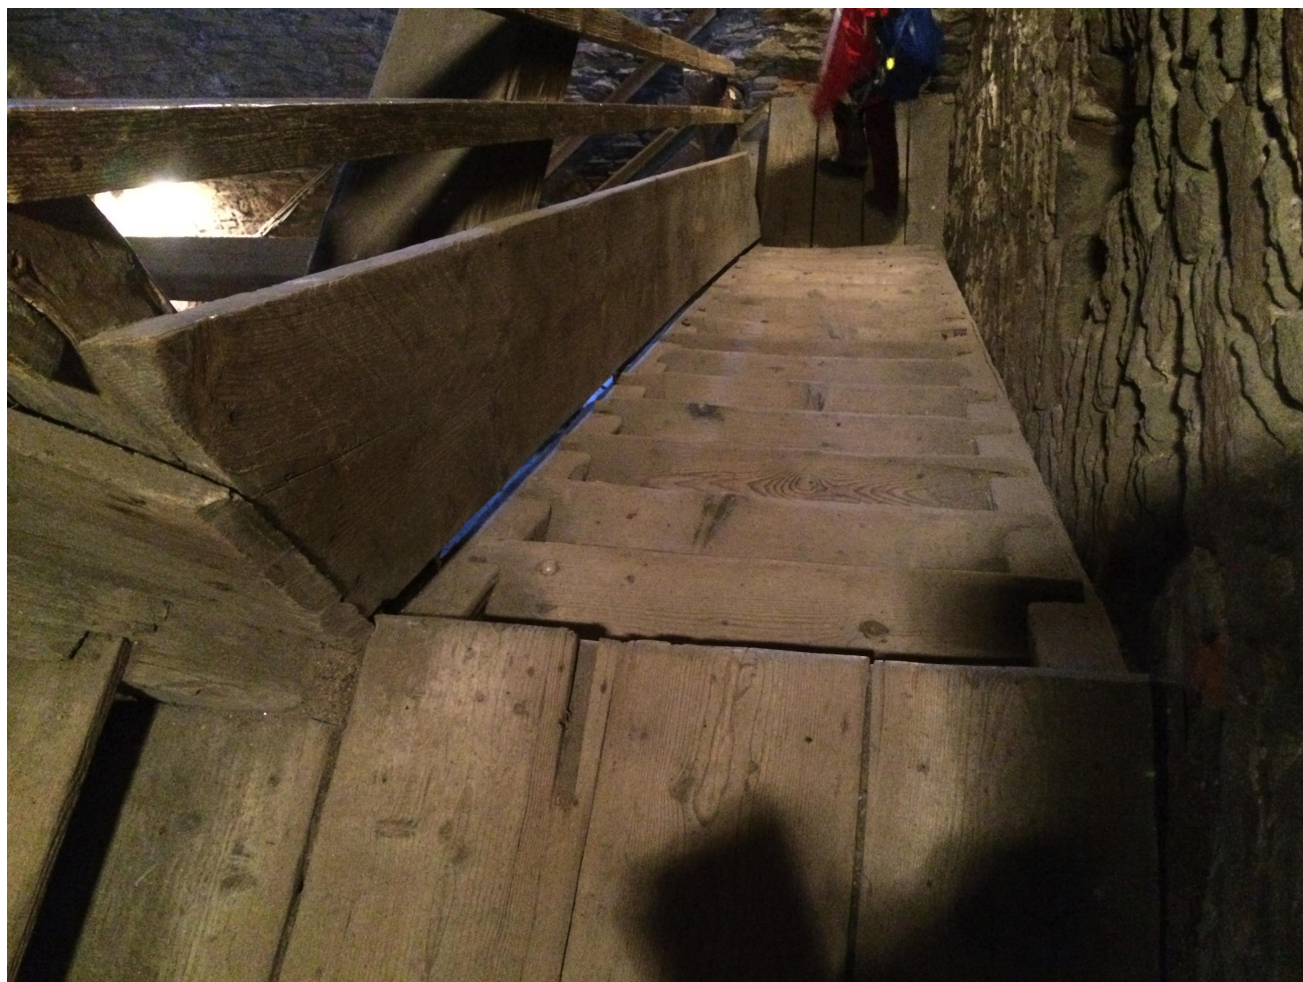
## RAMENO SCHODIŠTĚ

| NÁVRH | repase - oprava lokálních poškození, očištění |

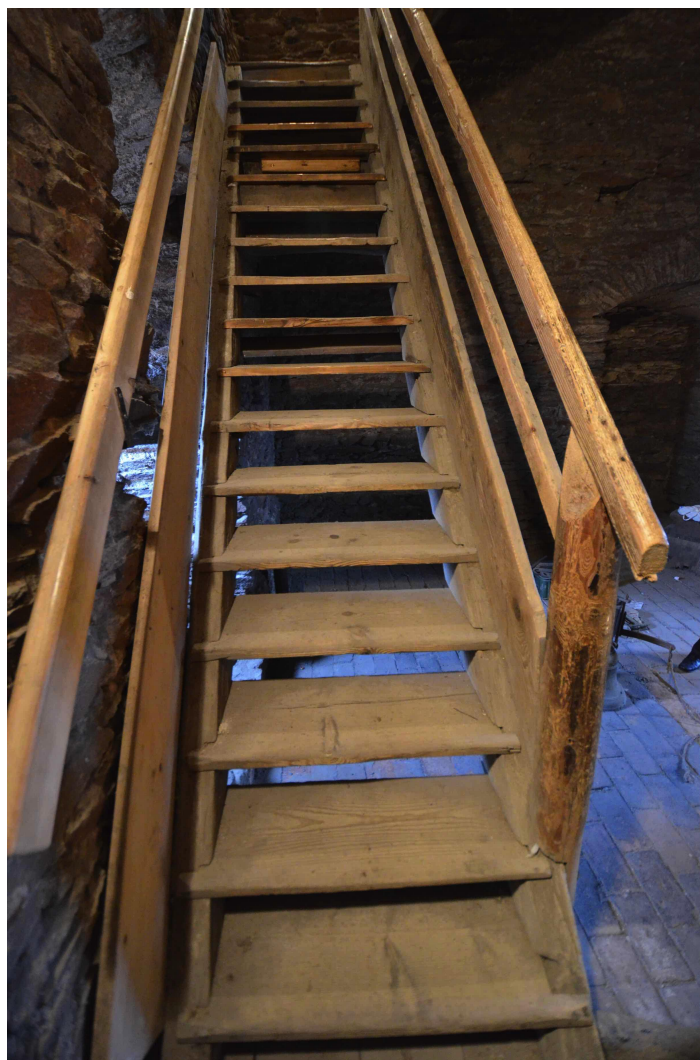
## RAMENO SCHODIŠTĚ

| NÁVRH | repase - oprava lokálních poškození, očištění |

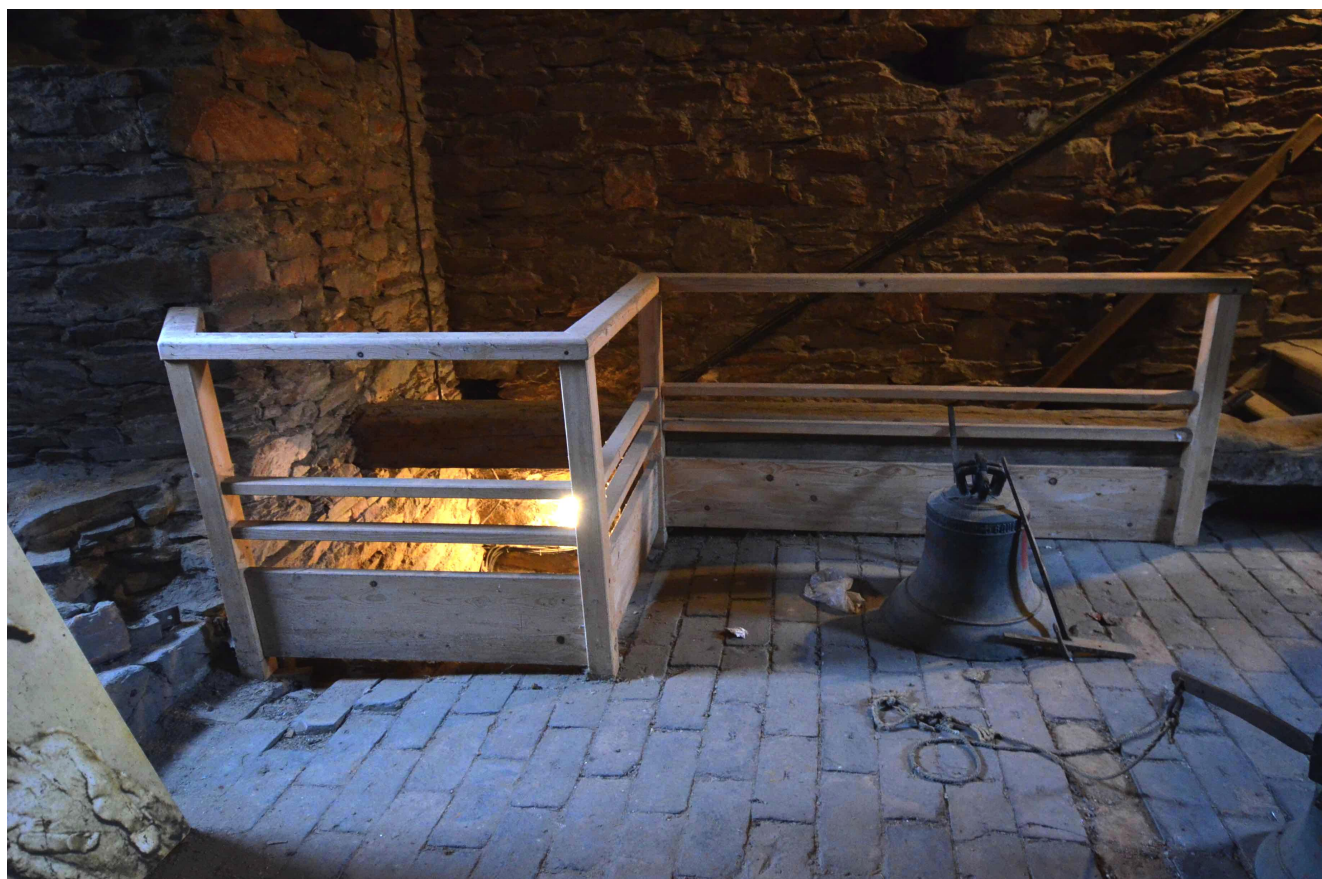
**ZÁBRADLÍ**  
INVENTARIZAČNÍ KARTA

| NÁVRH | repase - oprava lokálních poškození, očištění |

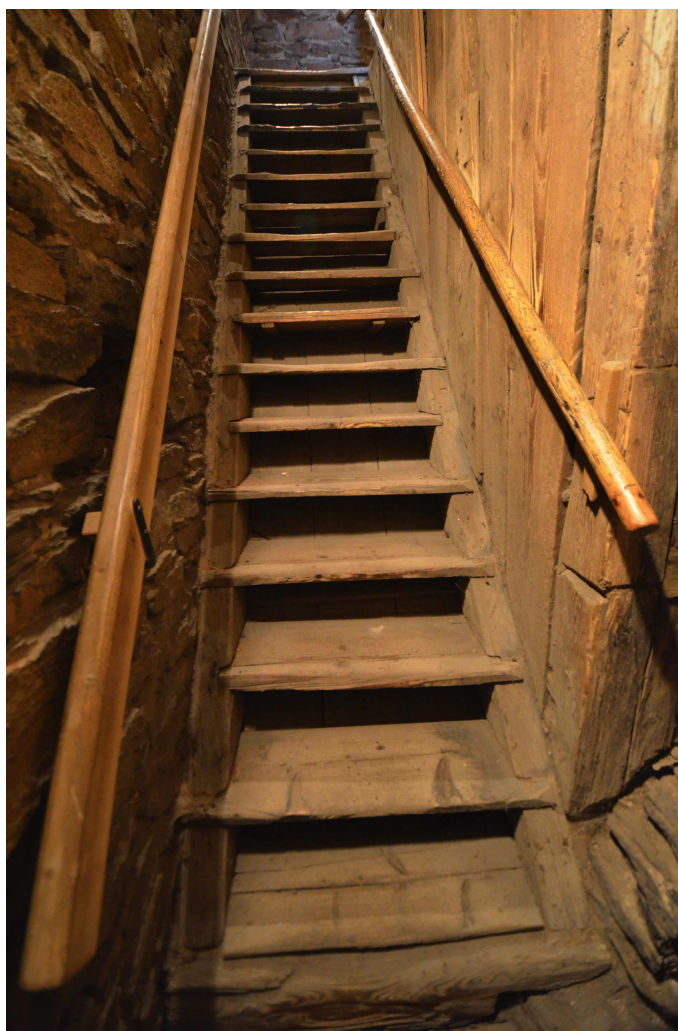
# RAMENO SCHODIŠTĚ

| NÁVRH | repase - oprava lokálních poškození, očištění |

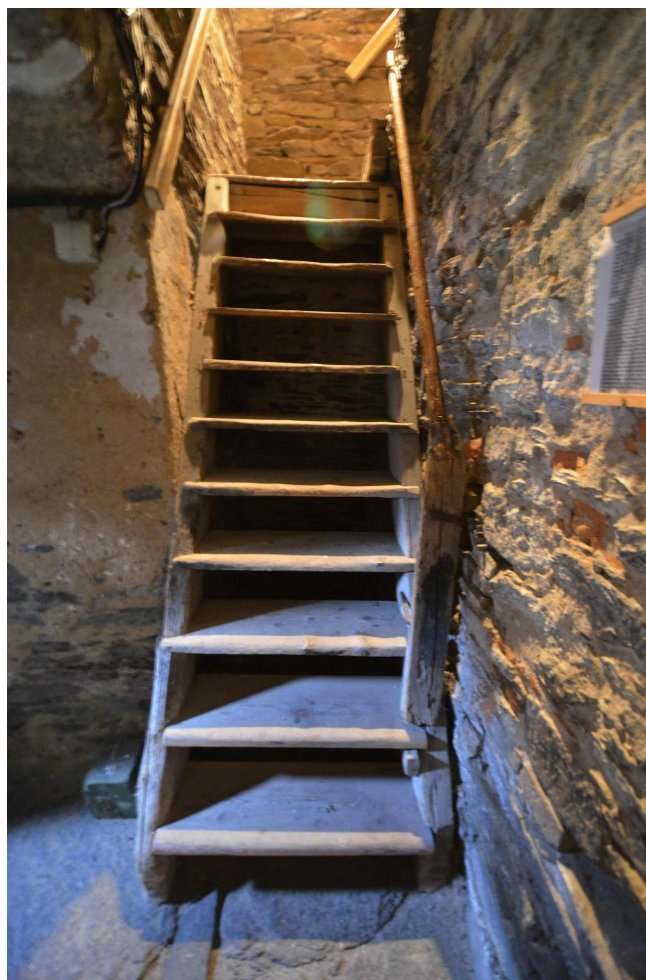
## RAMENO SCHODIŠTĚ

| NÁVRH | repase - oprava lokálních poškození, očištění |

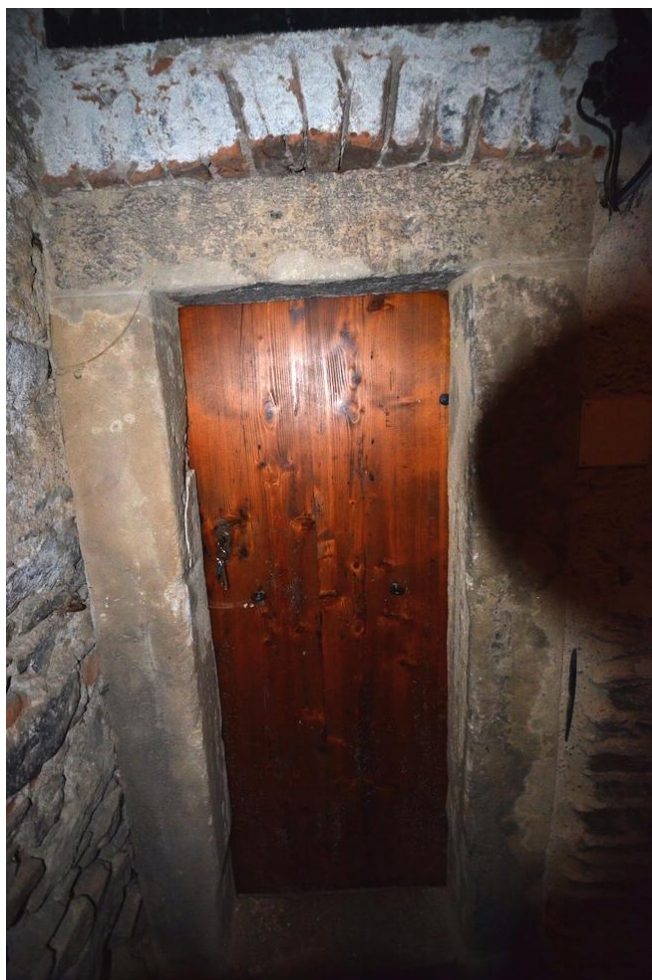
## DVEŘE SVLAKOVÉ VNITŘNÍ

| NÁVRH | oprava podle schváleného restaurátorského záměru, provedená odborným restaurátorem - držitelem příslušné restaurátorské licence Ministerstva kultury |
