# STAVEBNÍ ÚPRAVY PARKÁNU KOLEM KOSTELA SV. BARTOLOMĚJE

INVENTARIZAČNÍ KARTA

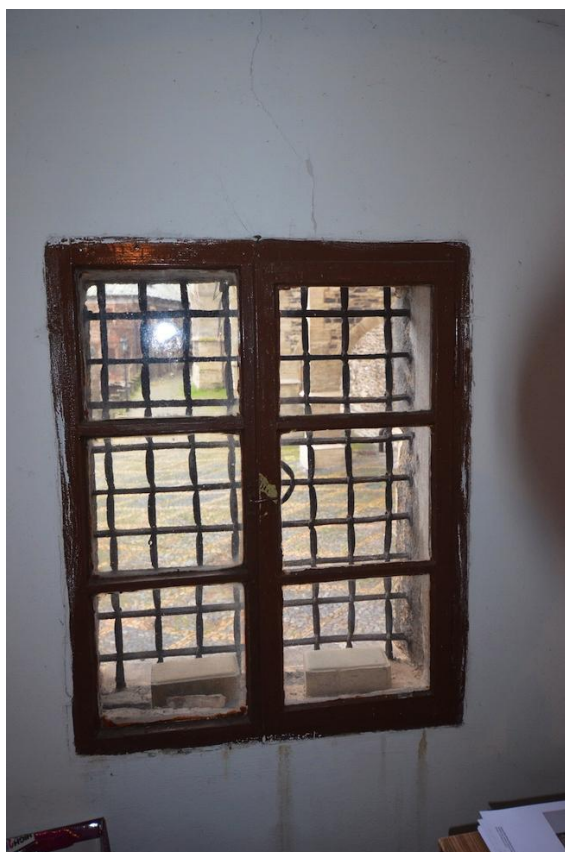
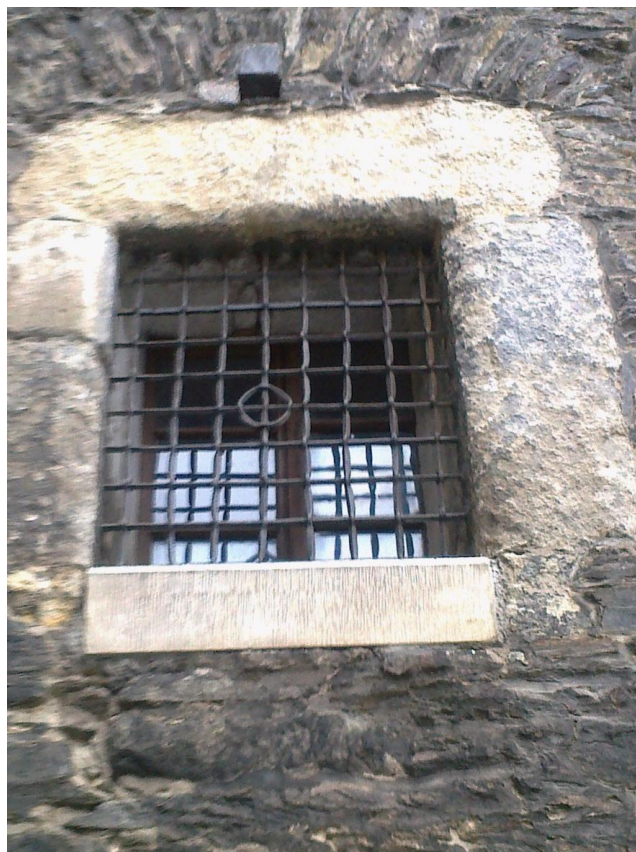
101

## OKNO JEDNODUCHÉ PEVNÉ S VĚTRACÍM KŘÍDLEM

| POPIS | okno jednokřídlové pevné a otevíravé, větrací křídlo, dělené šestitabulkové<br><br>povrchová úprava .<br>hnědý nátěr krycí barvou<br><br>kování :<br>2x závěs zasekávaný kuličkový<br>2x obrtlík do rámu<br><br>povrchová úprava kování :<br>nátěr v barvě okna<br><br>zasklení :<br>jednoduché, ploché čiré sklo, sklenářský tmel |
| STAV | zachovalé |

| NÁVRH | repase - oprava lokálních poškození, nová povrchová úprava, repase kování vč. nátěru |

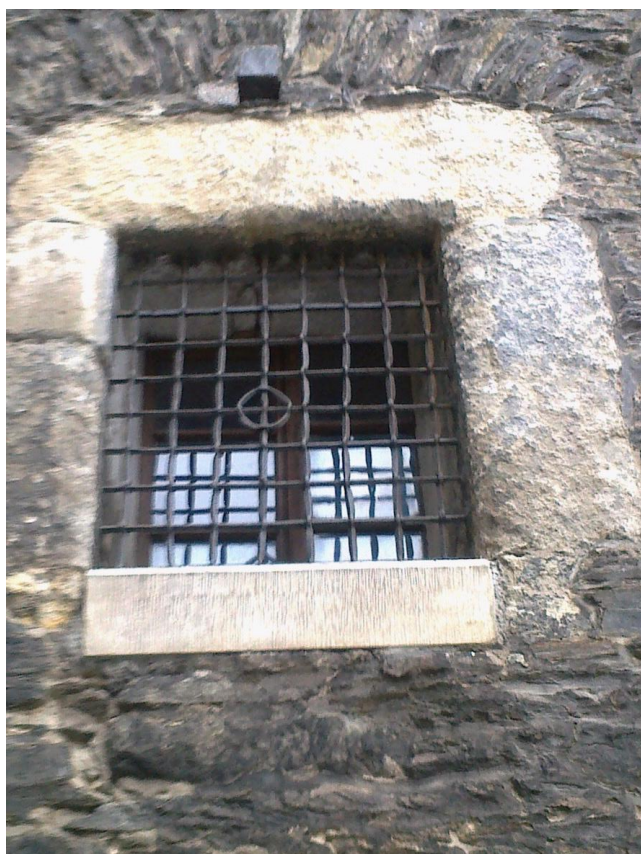
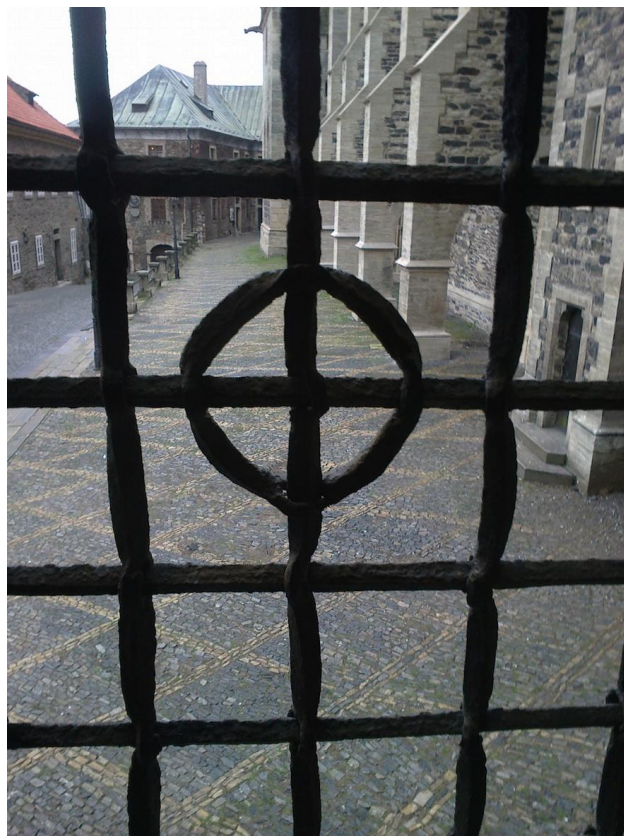
102

## KOVANÁ OKENNÍ MŘÍŽ

| POPIS | kovaná mříž ze čtyřhraných prutů provlékaná<br>povrchová úprava:<br>bez povrchové úpravy |
| STAV | koroze povrchu |

| NÁVRH | oprava podle schváleného restaurátorského záměru, provedená odborným restaurátorem - držitelem příslušné restaurátorské licence Ministerstva kultury |

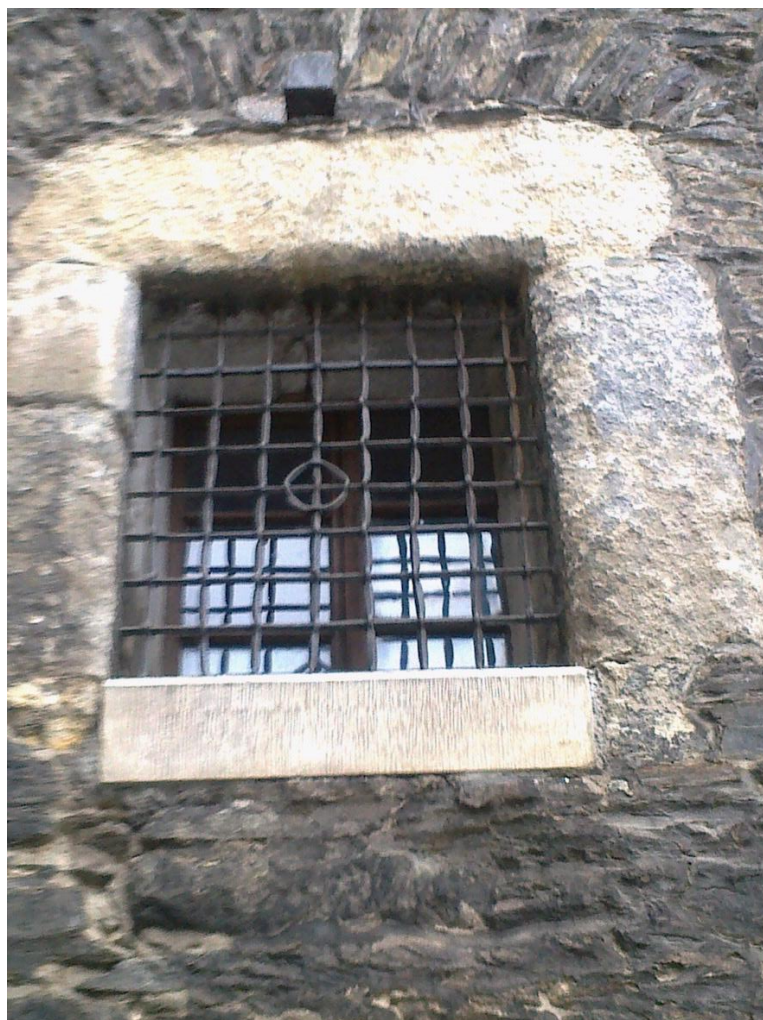
103

## KAMENNÉ OSTĚNÍ

| POPIS | kamenné ostění věžního okna z nepravidelných kvádrů |
| STAV | zachovalé |

| NÁVRH | ponechat bez zásahu |

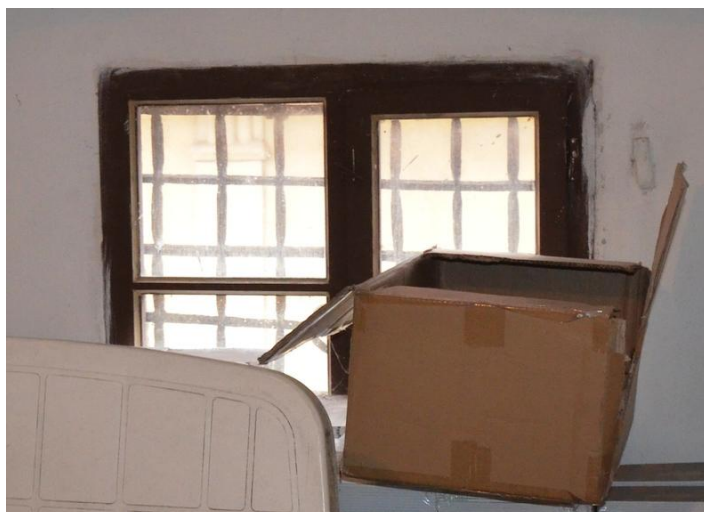
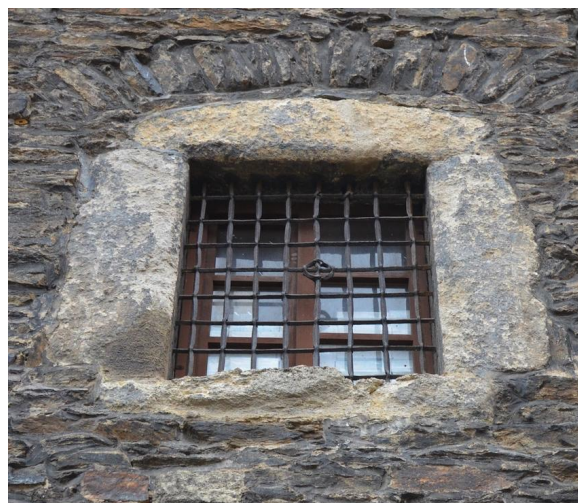
104

## OKNO JEDNODUCHÉ PEVNÉ S VĚTRACÍM KŘÍDLEM

| POPIS | okno jednokřídlové pevné a otevíravévětracíkřídlo, dělené šestitabulkové<br><br>povrchová úprava .<br>hnědý nátěr krycí barvou<br><br>kování :<br>2x závěs zasekávaný kuličkový<br>2x obrtlík do rámu<br><br>povrchová úprava kování :<br>nátěr v barvě okna<br><br>zasklení :<br>jednoduché, ploché čiré sklo, sklenářský tmel |
| STAV | zachovalé |

| NÁVRH | repase - oprava lokálních poškození, nová povrchová úprava, repase kování vč. nátěru |

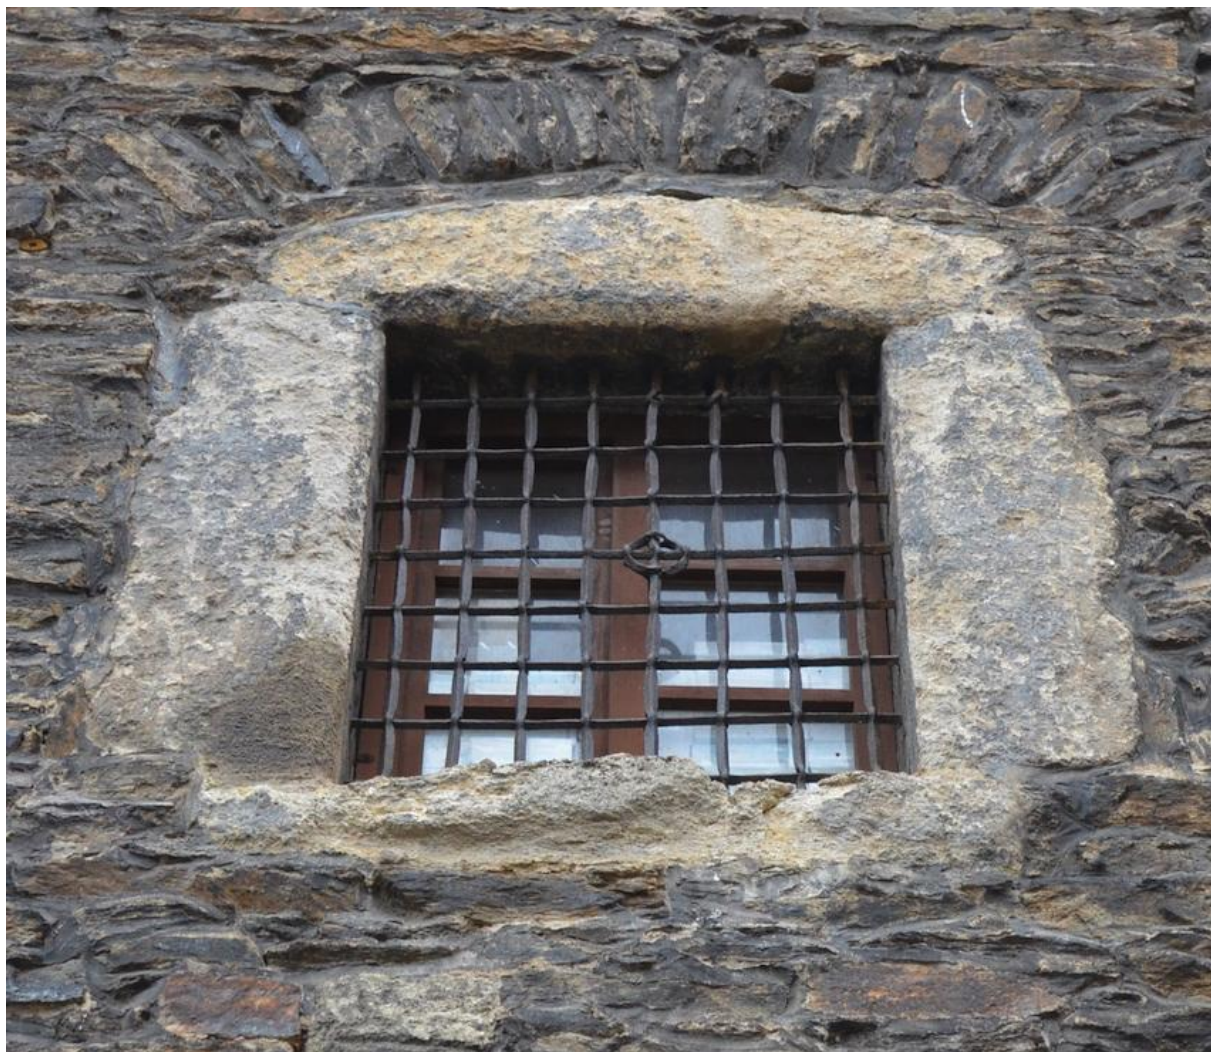
105

## KOVANÁ OKENNÍ MŘÍŽ

| POPIS | kovaná mříž ze čtyřhraných prutů provlékaná<br><br>povrchová úprava:<br>bez povrchové úpravy |
| STAV | koroze povrchu |

| NÁVRH | oprava podle schváleného restaurátorského záměru, provedená odborným restaurátorem - držitelem příslušné restaurátorské licence Ministerstva kultury |

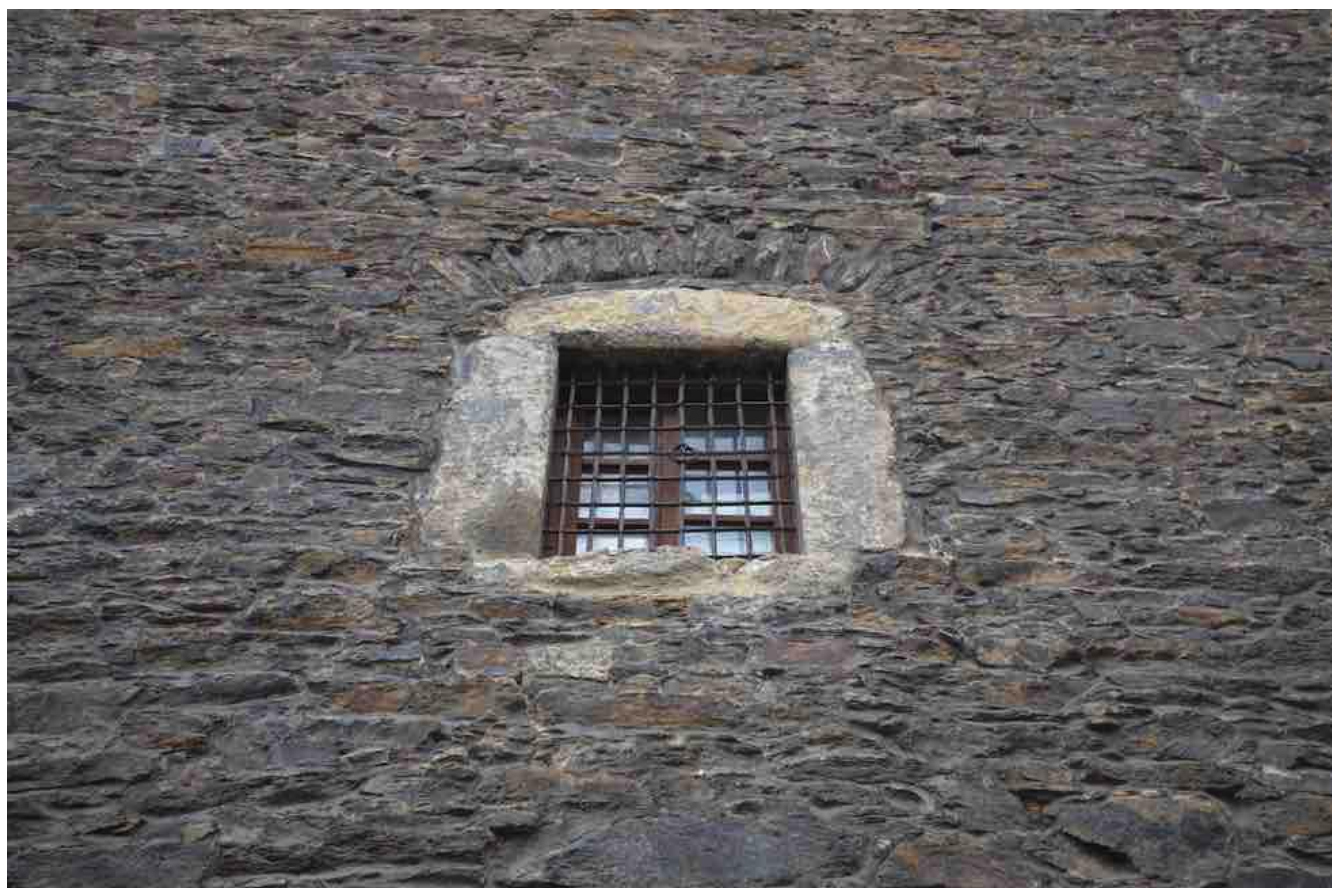
106

## KAMENNÉ OSTĚNÍ

| POPIS | kamenné ostění věžního okna z nepravidelných kvádrů |
| STAV | zvětralý povrch, částečná degradace |

| NÁVRH | oprava podle schváleného restaurátorského záměru, provedená odborným restaurátorem - držitelem příslušné restaurátorské licence Ministerstva kultury |

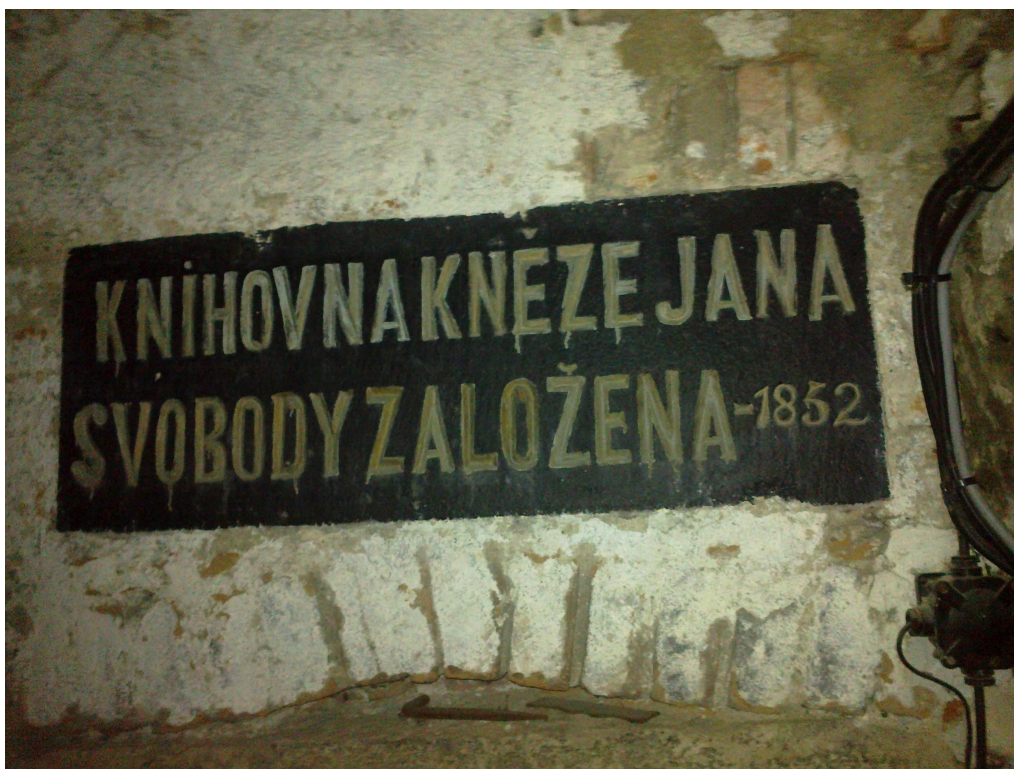
| POPIS | hladká kamenná deska s rytým zlateným textem, zasazená ve zdi |
| STAV | zachovalé, neodborně provedená obnova zlatení |

| NÁVRH | repase - očištění desky, odstranění neodborně provedeného nátěru, obnova zlatení tradičním postupem |

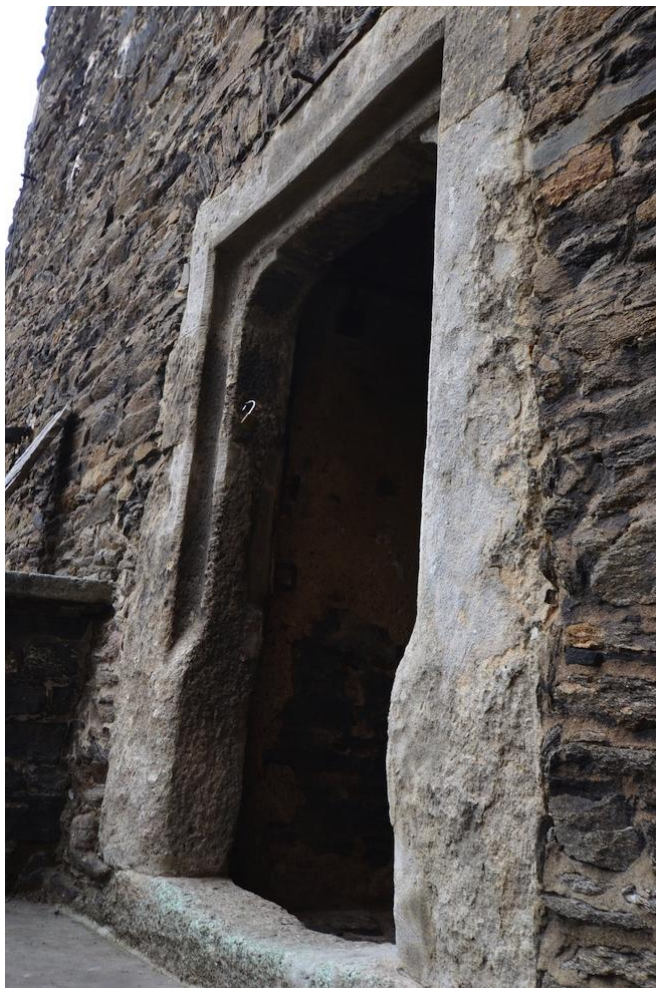
109

## KAMENNÉ OSTĚNÍ

| POPIS | kamenné ostění vstupních dveří, částečně profilované |
| STAV | zachovalé |

| NÁVRH | oprava podle schváleného restaurátorského záměru, provedená odborným restaurátorem - držitelem příslušné restaurátorské licence Ministerstva kultury |

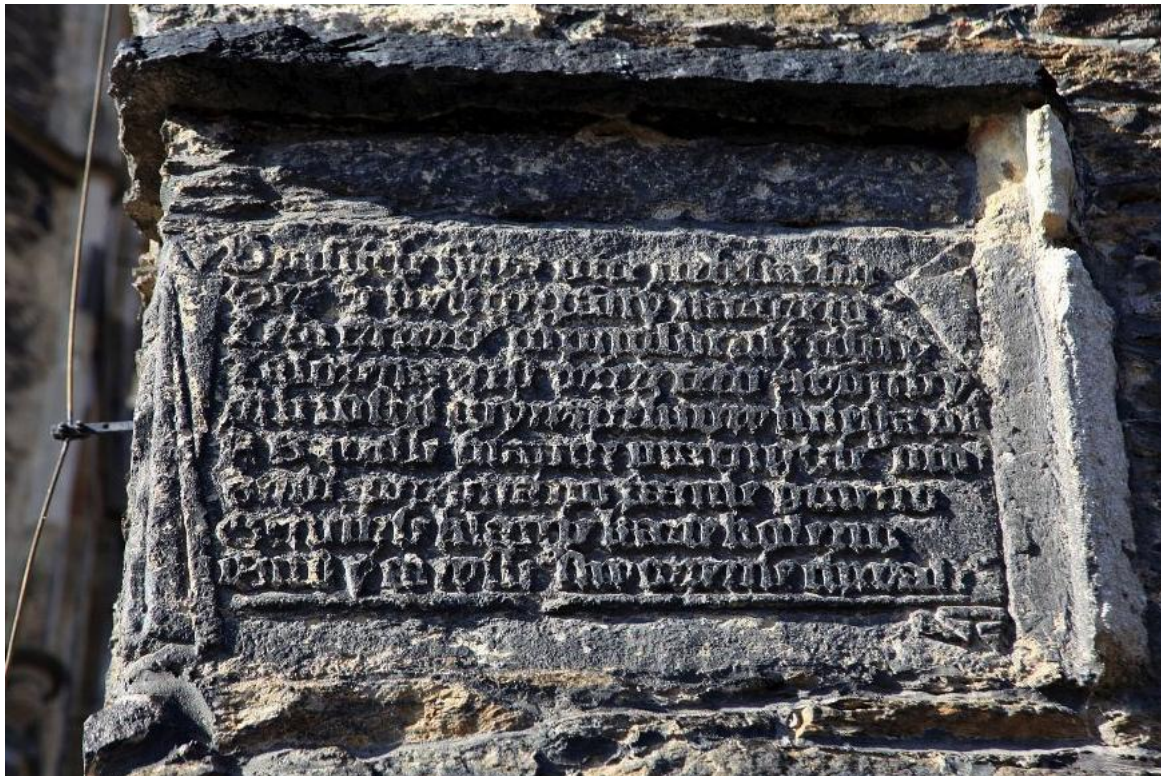
110

## KAMENNÁ DESKA NA NÁROŽÍ ZVONICE

| POPIS | kamenná deska s reliefně vystupujícím textem, zasazená v v kamenném zdivu |
| STAV | zachovalé |

| NÁVRH | oprava podle schváleného restaurátorského záměru, provedená odborným restaurátorem - držitelem příslušné restaurátorské licence Ministerstva kultury |

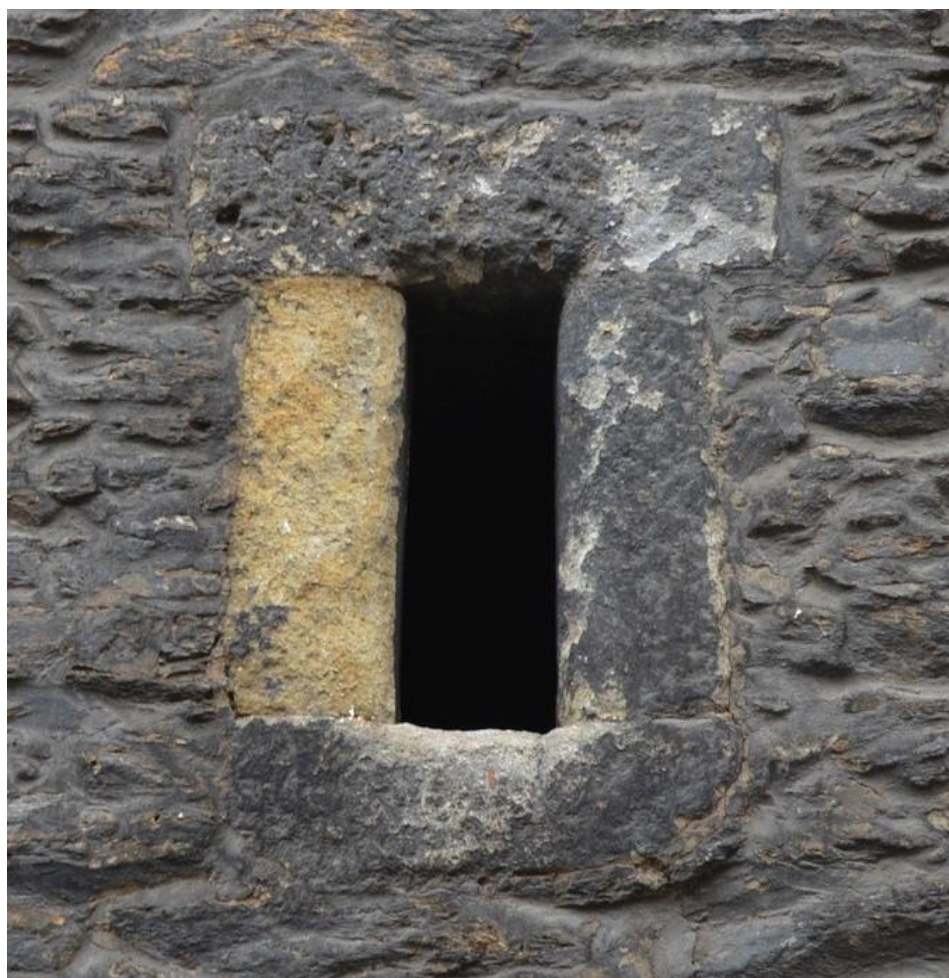
111

## KAMENNÉ OSTĚNÍ VĚTRACÍHO OTVORU

| POPIS | kamenné ostění z nepravidelných kvádrů |
| STAV | zvětralý povrch, počínající degradace |

| NÁVRH | oprava podle schváleného restaurátorského záměru, provedená odborným restaurátorem - držitelem příslušné restaurátorské licence Ministerstva kultury |

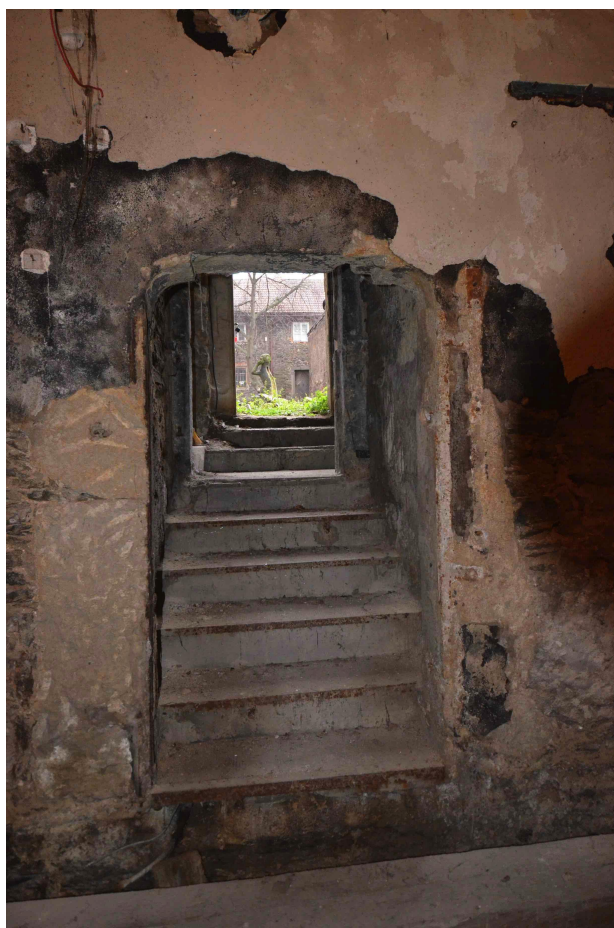
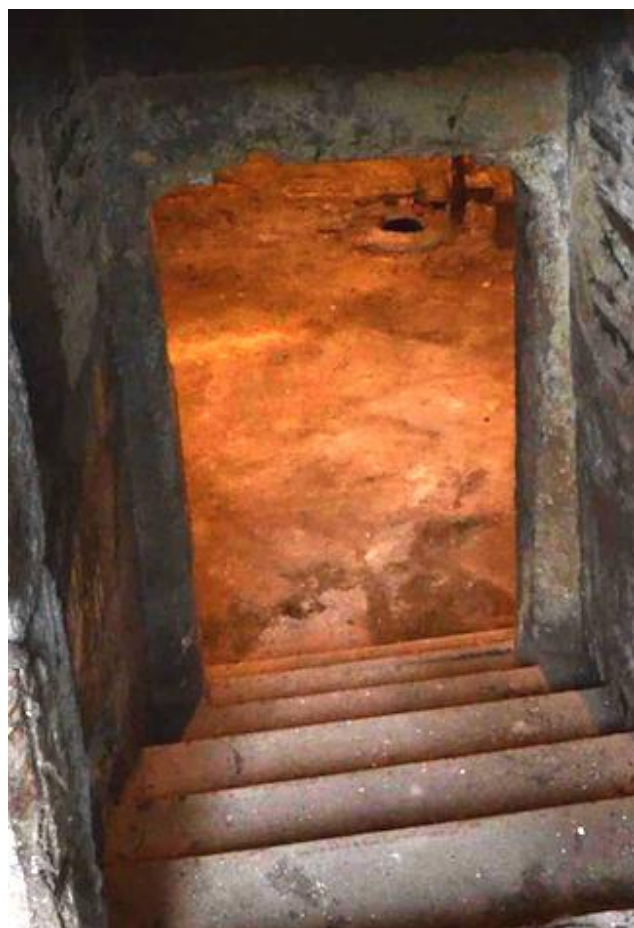
# 112

## KAMENNÉ OSTĚNÍ

| POPIS | kamenné ostění se zaobleným nadpražím |
| STAV | degradace povrchu, částečně pod omítkou |

| NÁVRH | oprava podle schváleného restaurátorského záměru, provedená odborným restaurátorem - držitelem příslušné restaurátorské licence Ministerstva kultury |

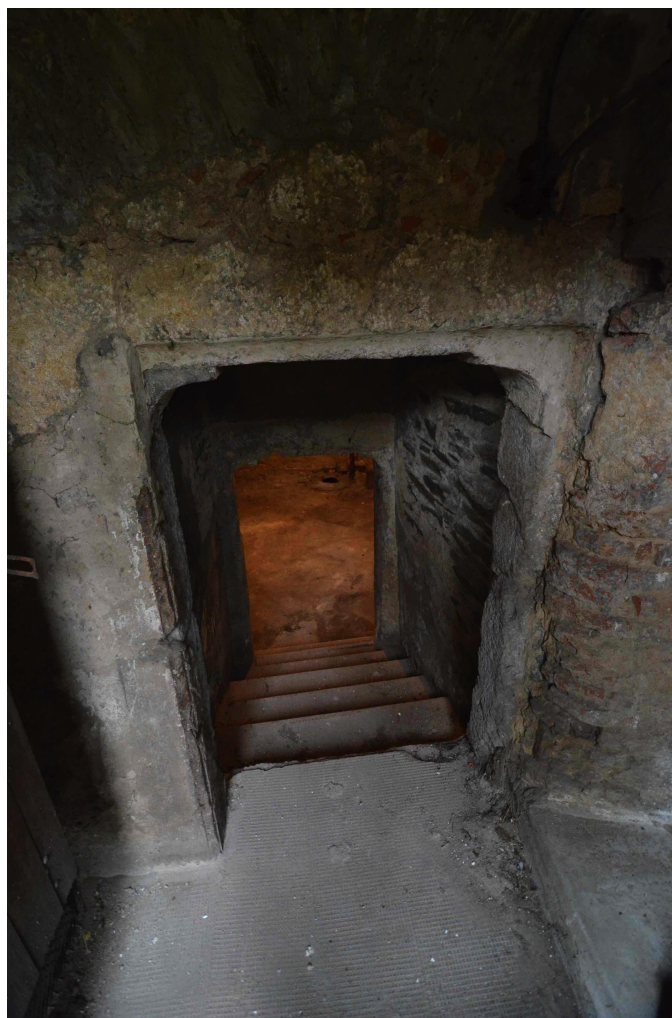
113

## KAMENNÉ OSTĚNÍ

| POPIS | kamenné ostění se zaobleným nadpražím |
| STAV | degradace povrchu, částečně pod omítkou |

| NÁVRH | oprava podle schváleného restaurátorského záměru, provedená odborným restaurátorem - držitelem příslušné restaurátorské licence Ministerstva kultury |

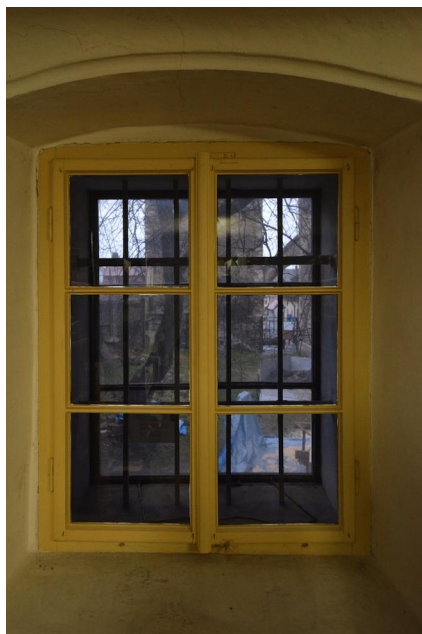
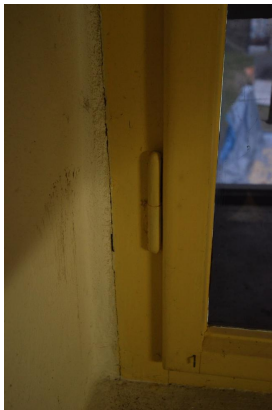
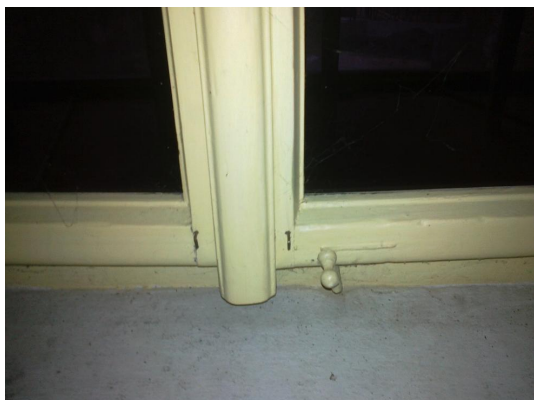
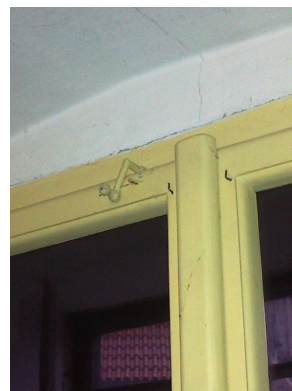
114

## OKNO DVOUKŘÍDLOVÉ DVOJITÉ

| POPIS | okno dvojité dvoukřídlové ven a dovnitř otevíravé, křídla třítabulková, ostění omítané<br><br>povrchová úprava :<br>vnitřní křídlo - nátěr bílou barvou olejovou krycí, vnější křídlo - nátěr hnědou lazurou<br><br>kování :<br>8x závěs zasekávaný novodobý<br>2x obrtlík do rámu s protikusem, 2x obrtlík do křídla s protikusem<br>2x stabilizační háček s očkem dlouhý, 2x stabilizační háček s očkem krátký<br><br>zasklení :<br>jednoduché okenní sklo ploché, tl. 2-3 mm, sklenářský tmel |
| STAV | zachovalé |

| NÁVRH | odstranit, nahradit replikou vzorového okna - okno inv.č. 53 |

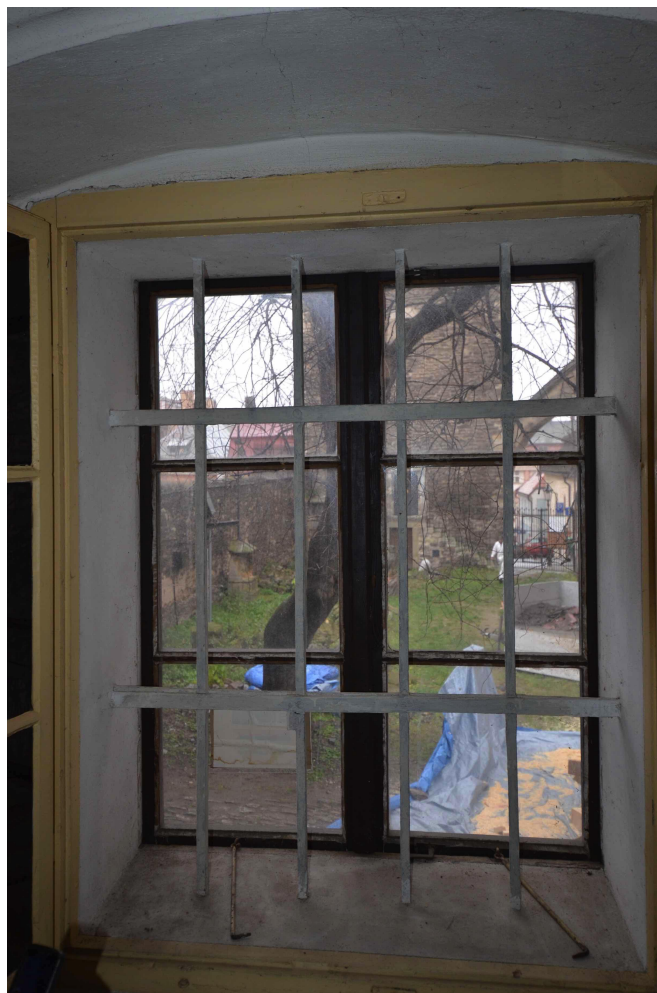
115

## OKENNÍ MŘÍŽ OCELOVÁ

| POPIS | meziokenní mříž ortogonální,<br><br>povrchová úprava:<br>nátěr krycí, barva bílá |
| STAV | zachovalý |

| NÁVRH | repase - obnova povrchu, nátěr podle návrhu barevnosti |

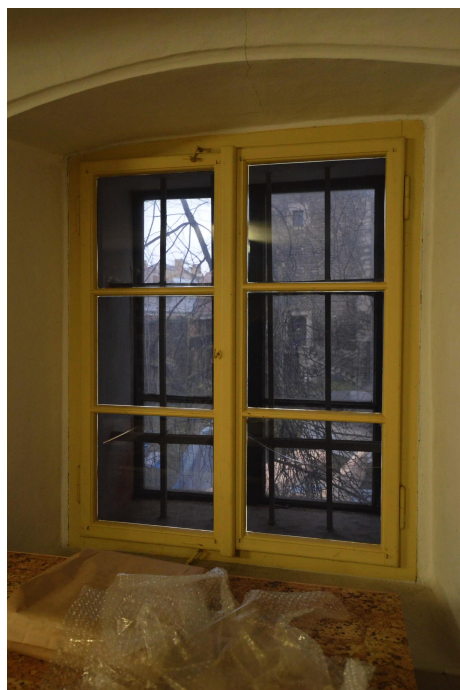
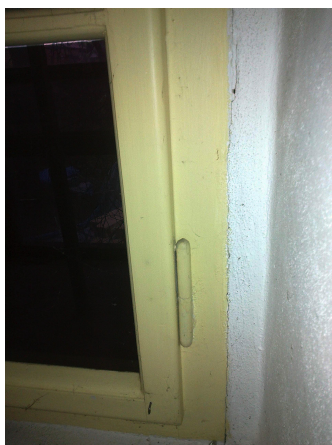
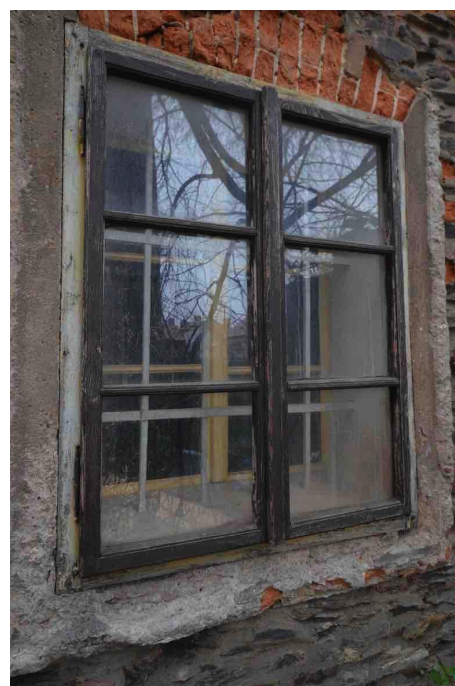
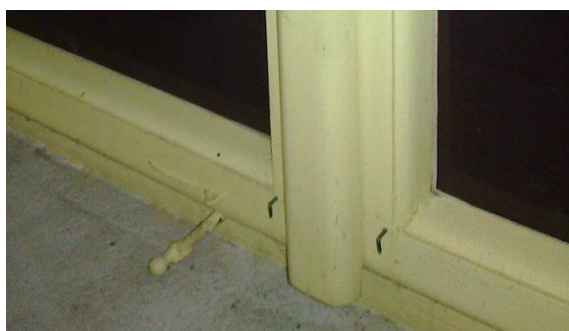
116

## OKNO DVOUKŘÍDLOVÉ DVOJITÉ

| STAV | zachovalé |

| NÁVRH | odstranit, nahradit replikou vzorového okna - okno inv.č. 53 |

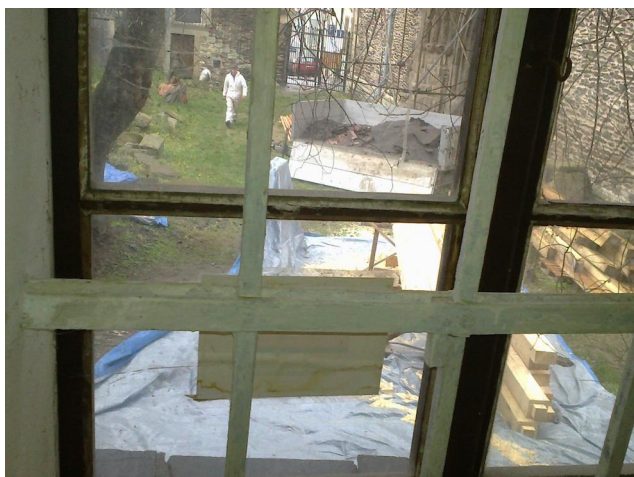
117

## OKENNÍ MŘÍŽ OCELOVÁ

| NÁVRH | repase - obnova povrchu, nátěr podle návrhu barevnosti |

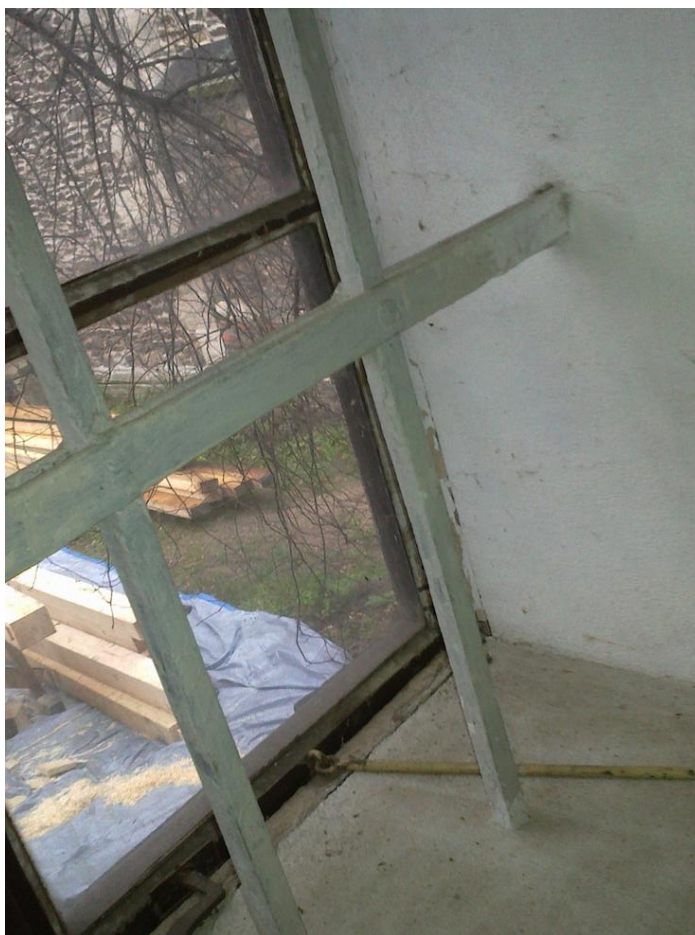
| POPIS | meziokenní mříž ortogonální,<br><br>povrchová úprava:<br>nátěr krycí, barva bílá |
| STAV | zachovalý |

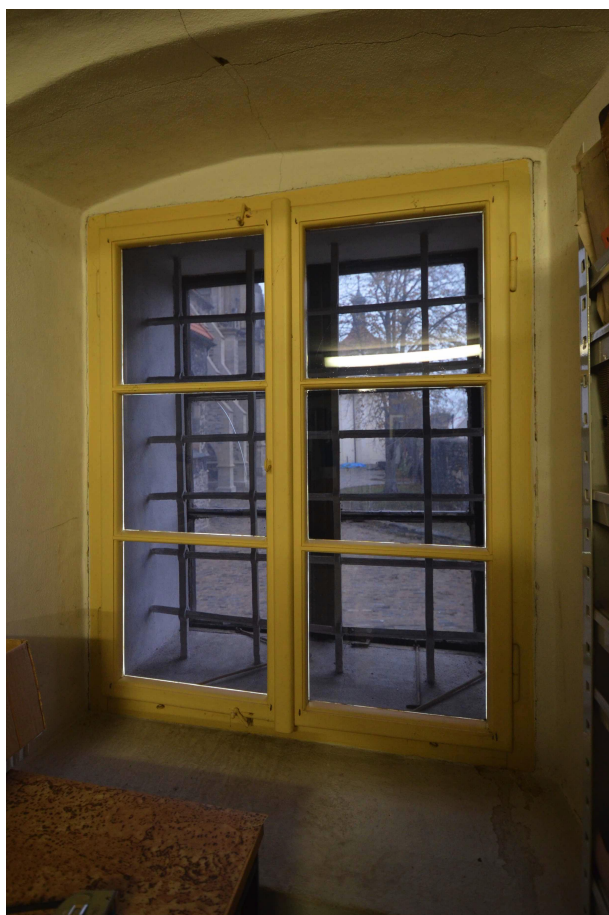
118

## OKNO DVOUKŘÍDLOVÉ DVOJITÉ

| POPIS | <p>okno dvojité dvoukřídlové ven a dovnitř otevíravé, křídla třítabulková, ostění omítané</p> <p>povrchová úprava :<br/>vnitřní křídlo - nátěr bílou barvou olejovou krycí, vnější křídlo - nátěr hnědou lazurou</p> <p>kování :<br/>4x závěs zasekávaný novodobý - vnitřní křídlo, 4x závěs zasekávaný kuličkový - vnější křídlo<br/>4x obrtlík do rámu s protikusem, 2x obrtlík do křídla s protikusem<br/>4x stabilizační háček s očkem dlouhý, 1x háček místo knopky</p> <p>zasklení :<br/>jednoduché okenní sklo ploché, tl. 2-3 mm, sklenářský tmel</p> |
| STAV | zachovalé |

| NÁVRH | odstranit, nahradit replikou vzorového okna - okno inv.č. 53 |

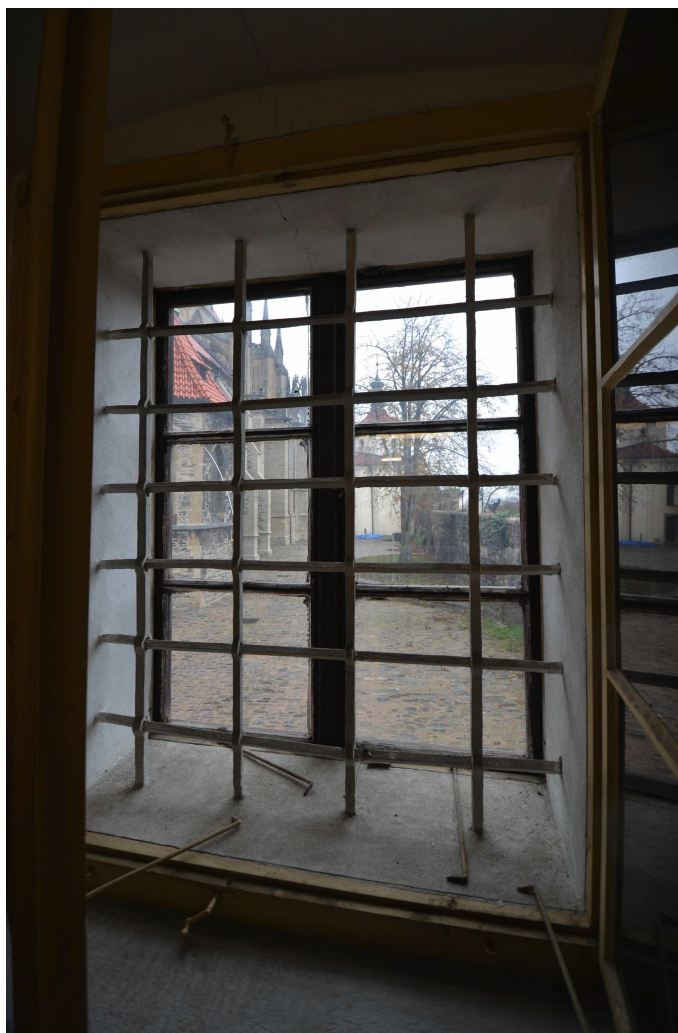
119

## OKENNÍ MŘÍŽ KOVANÁ

| POPIS | meziokenní mříž ortogonální,<br><br>povrchová úprava:<br>nátěr krycí, barva bílá |
| STAV | zachovalý |

| NÁVRH | repase - obnova povrchu, nátěr podle návrhu barevnosti |

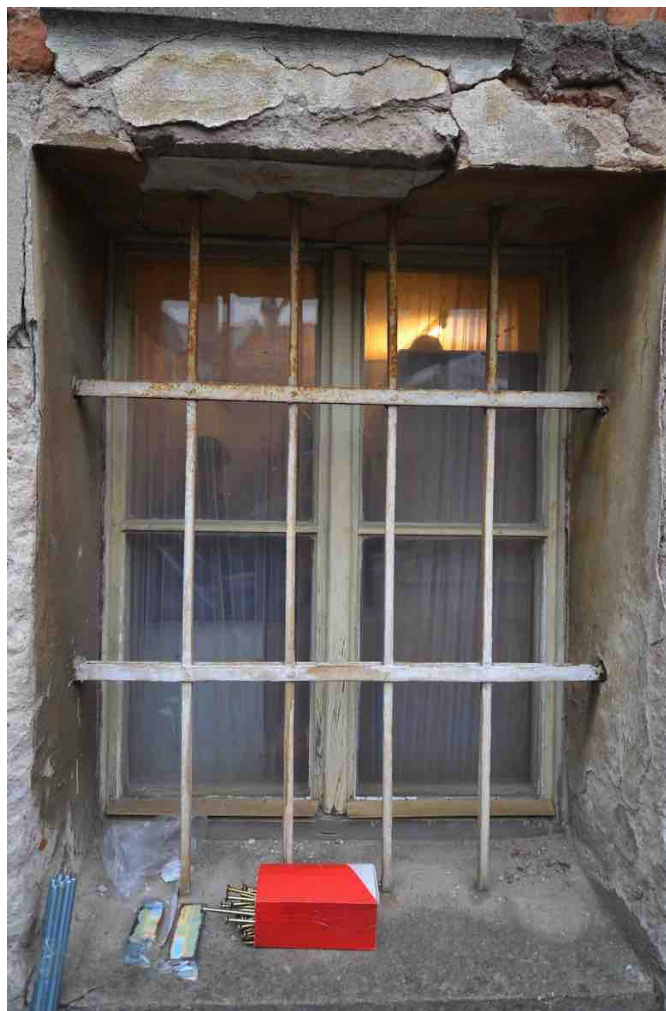
120

## OKNO JEDNODUCHÉ DVOUKŘÍDLOVÉ

| POPIS | okno jednoduché dvoukřídlové dovnitř otevíravé, křídla třítbulková, ostění omítané, betonový vnější parapet, dřevěný vnitřní parapet<br><br>povrchová úprava :<br>nátěr bílou barvou olejovou krycí, vnější křídlo<br><br>zasklení :<br>jednoduché okenní sklo ploché, tl. 2-3 mm, sklenářský tmel |
| STAV | zachovalé |

| NÁVRH | odstranit včetně obou parapetů, nahradit replikou vzorového okna - okno inv.č. 53 |

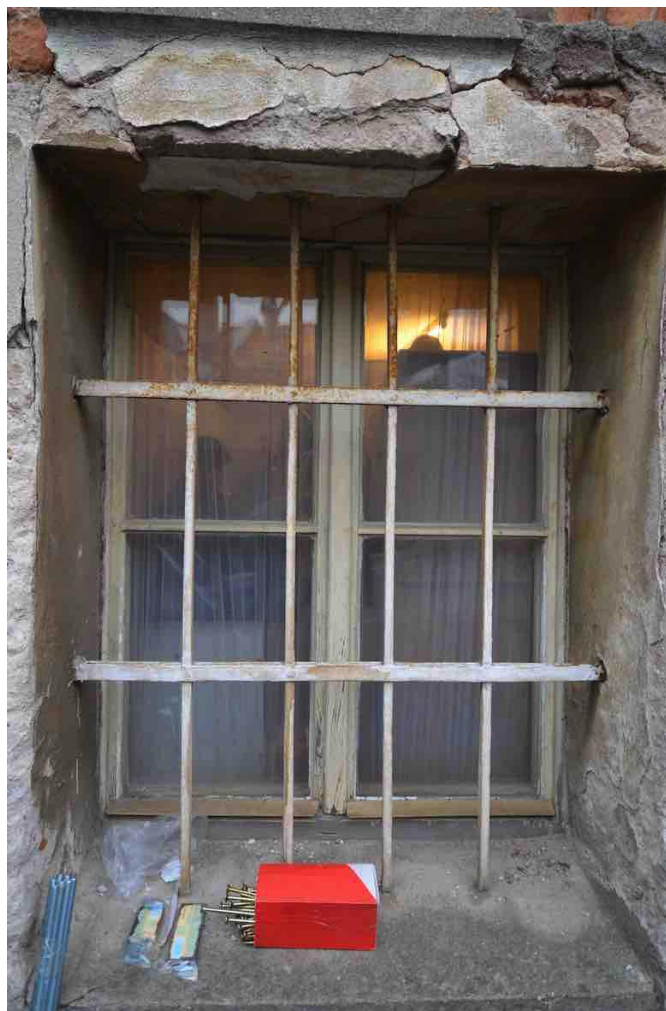
# 121

## OKENNÍ MŘÍŽ OCELOVÁ

| NÁVRH | repase - obnova povrchu, nátěr podle návrhu barevnosti |

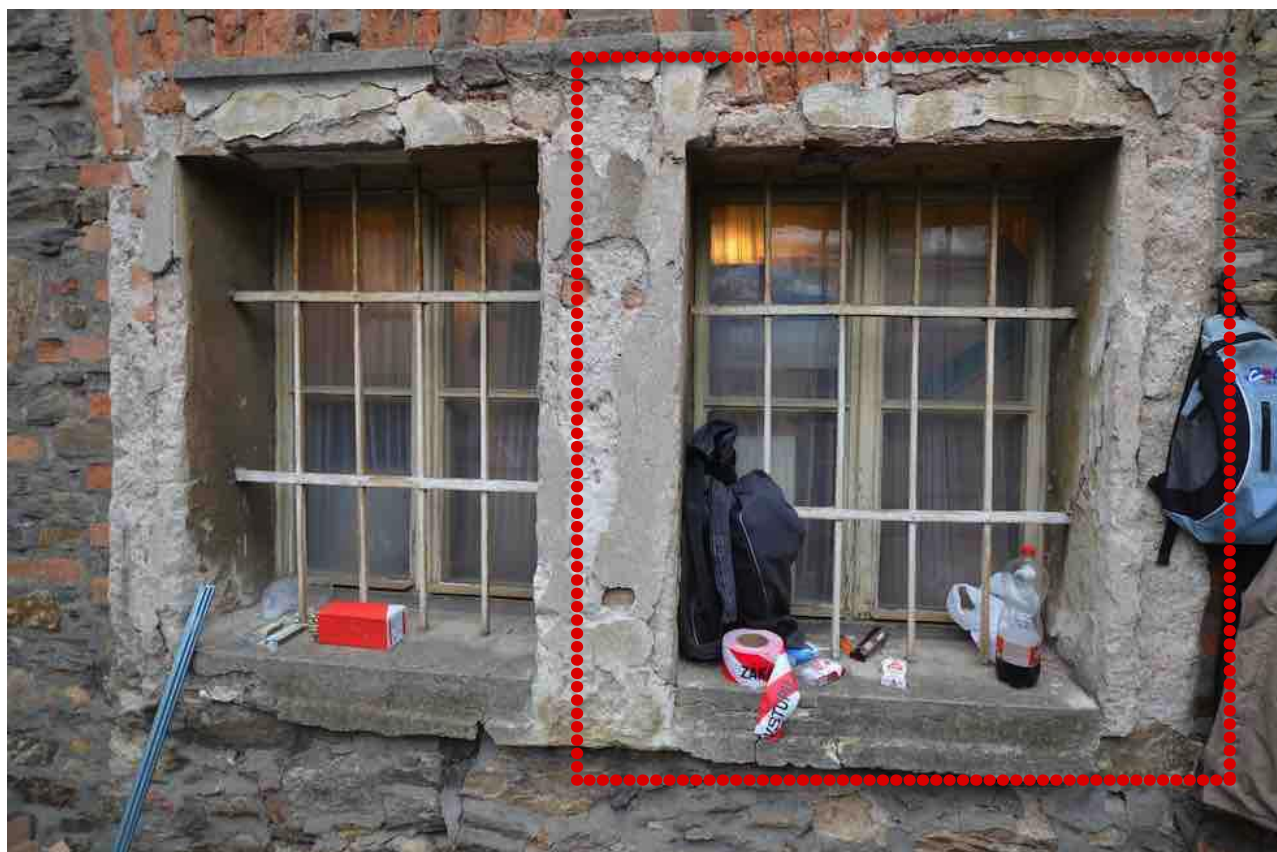
| POZNÁMKY | zevnitř nepřístupné |

| NÁVRH | odstranit včetně obou parapetů, nahradit replikou vzorového okna - okno inv.č. 53 |

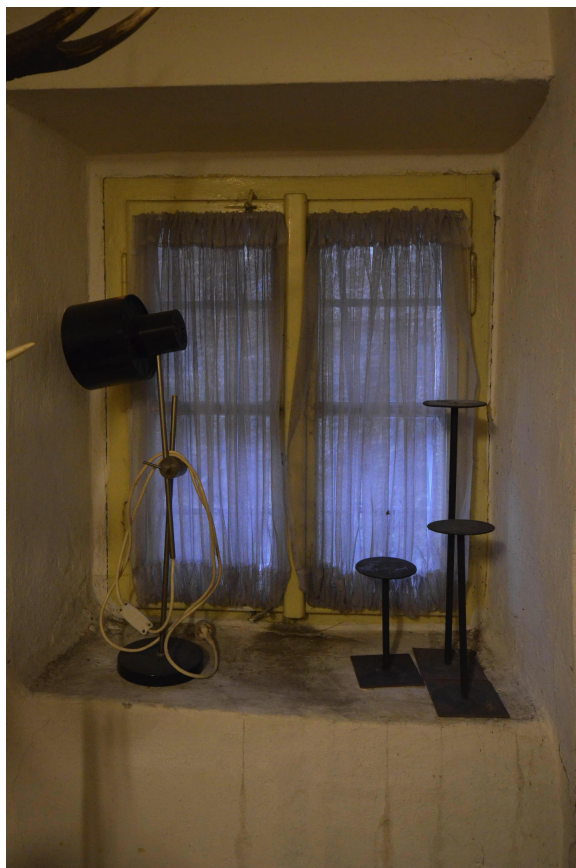
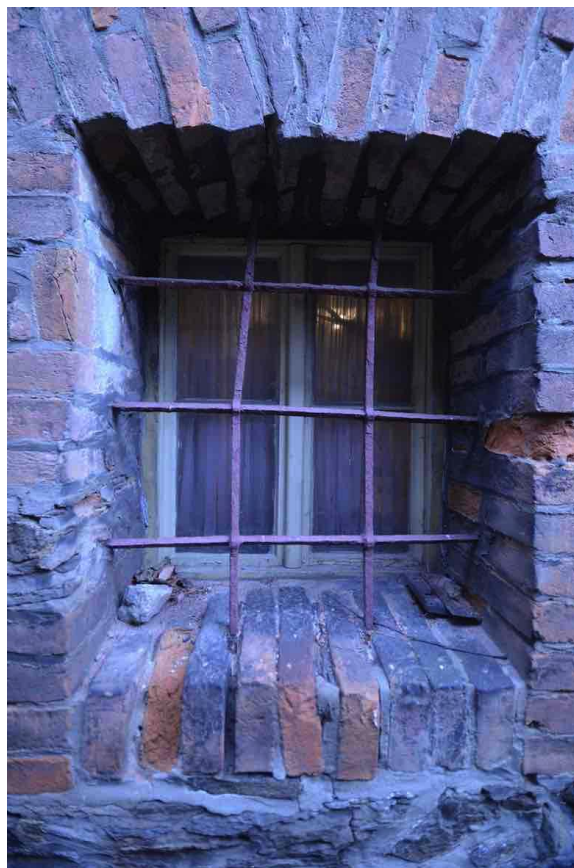
| POZNÁMKY | zevnitř nepřístupné |

| NÁVRH | odstranit, nahradit replikou vzorového okna - okno inv.č. 53 |

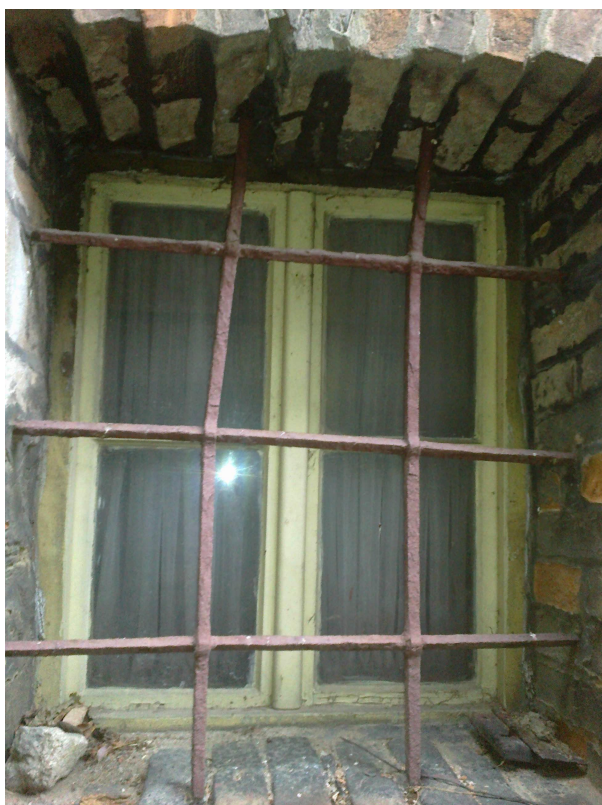
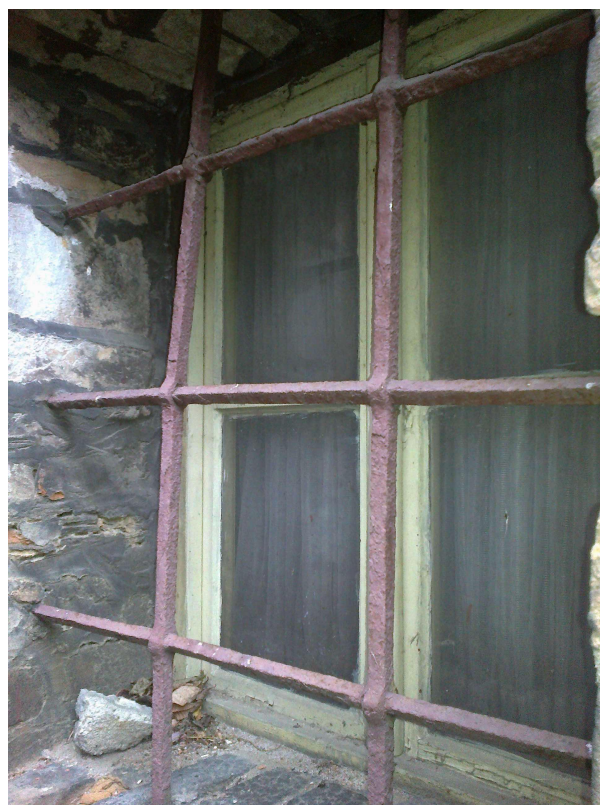
## OKENNÍ MŘÍŽ KOVANÁ

| NÁVRH | repase - obnova povrchu, nátěr kovářskou grafitovou černí |

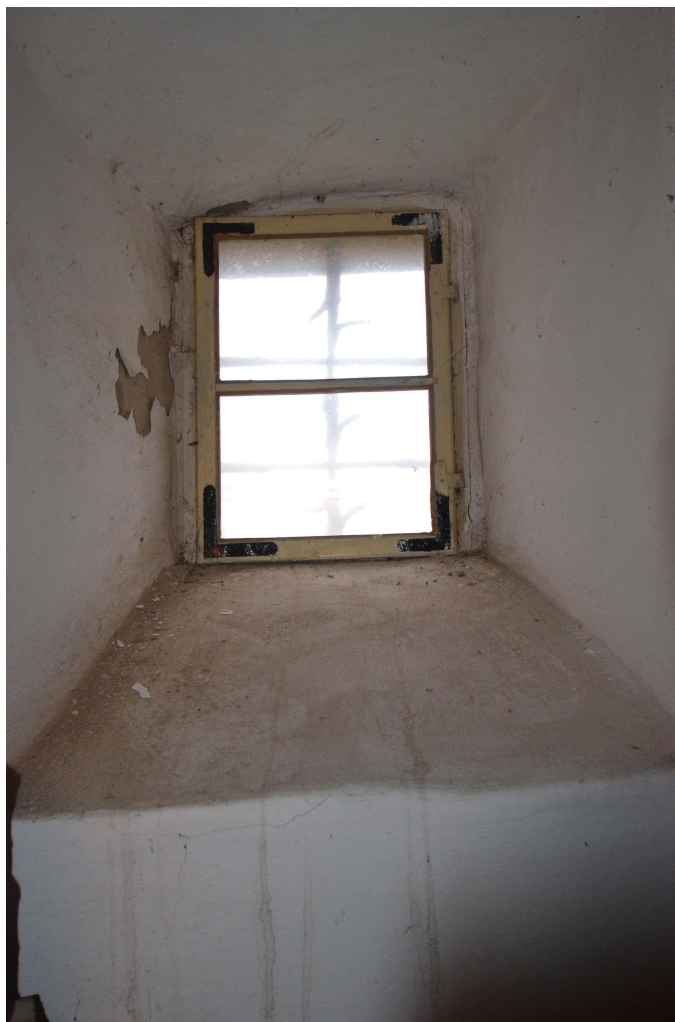
## OKNO JEDNODUCHÉ JEDNOKŘÍDLOVÉ

| POZNÁMKY | zevnitř nepřístupné |

| NÁVRH | repase |
