# STAVEBNÍ ÚPRAVY PARKÁNU KOLEM KOSTELA SV. BARTOLOMĚJE

INVENTARIZAČNÍ KARTA

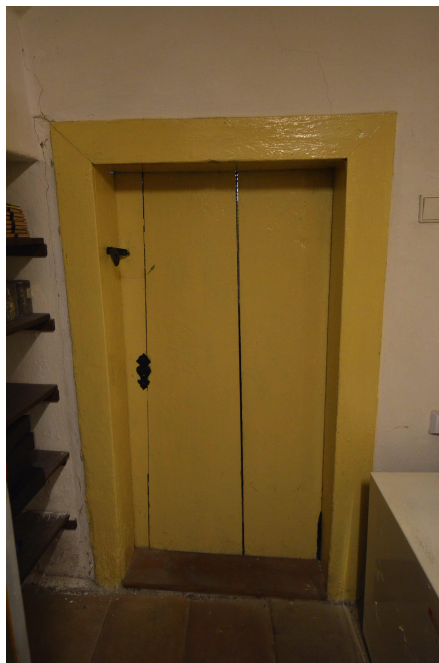
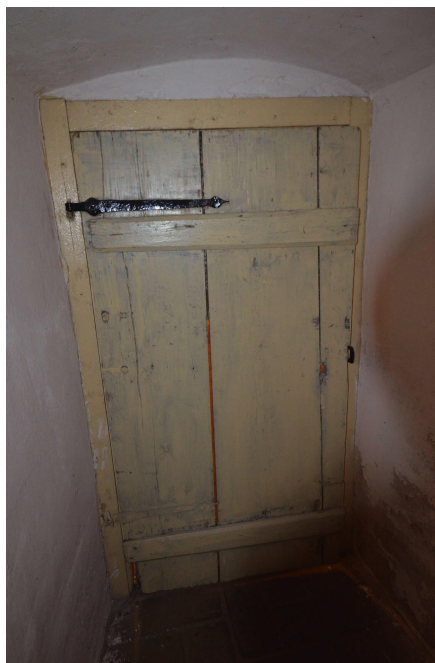
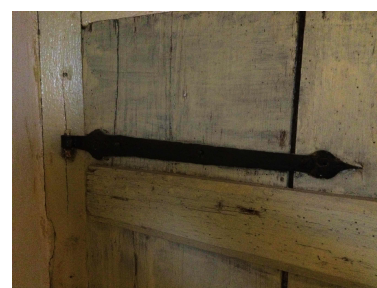
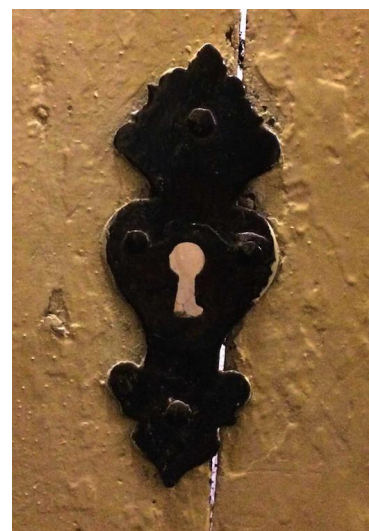
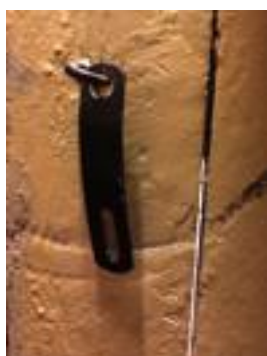
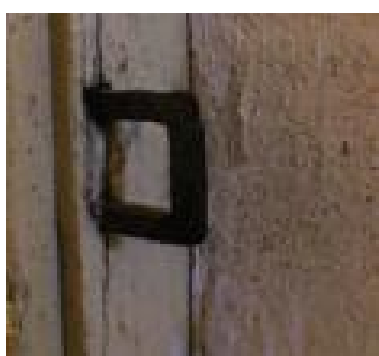
## DVEŘE SVLAKOVÉ

| NÁVRH | repase -truhlářskán oprava, obnova povrchu, repase kování |

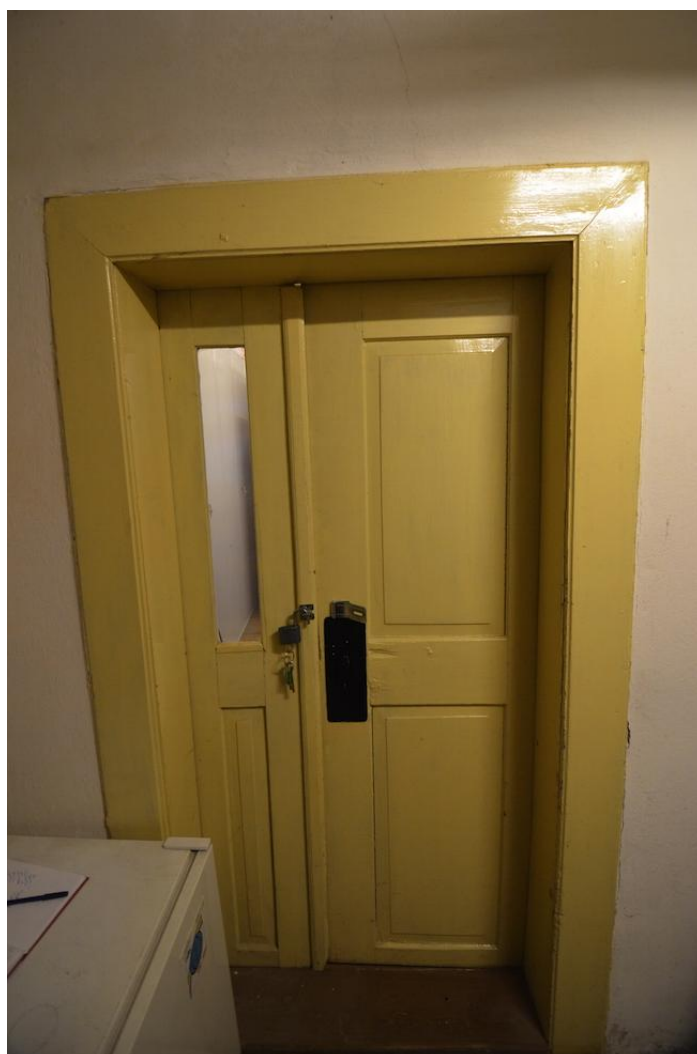
## DVEŘE KAZETOVÉ

| NÁVRH | repase -truhlářská oprava, obnova povrchu, repase kování |

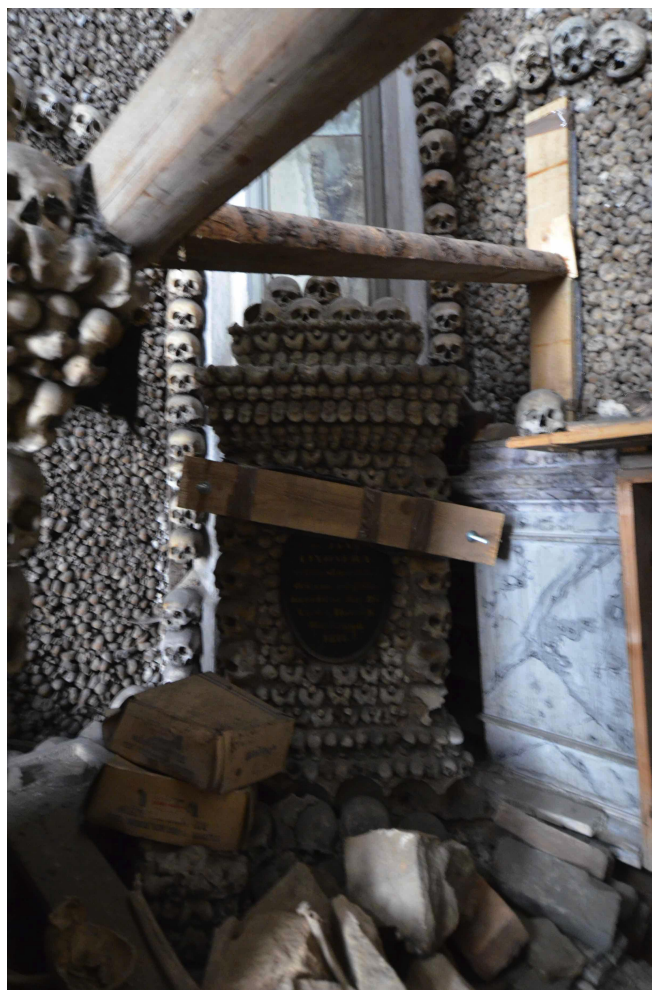
## SLOUP S MEDAILONEM

| NÁVRH | oprava viz restaurátorský záměr restaurování výzdoby kostnice v areálu NKP obklopující kostel sv. Bartoloměje v Kolíně, zprac. T. Král, 2/2016 |

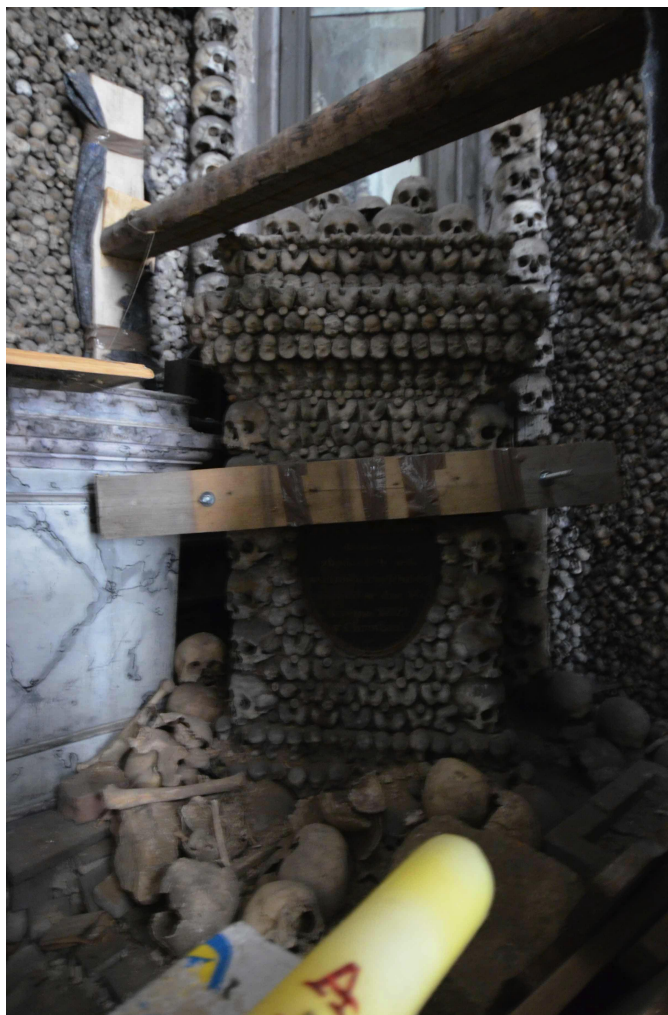
## SLOUP S MEDAILONEM

| NÁVRH | oprava viz restaurátorský záměr restaurování výzdoby kostnice v areálu NKP obklopující kostel sv. Bartoloměje v Kolíně, zprac. T. Král, 2/2016 |

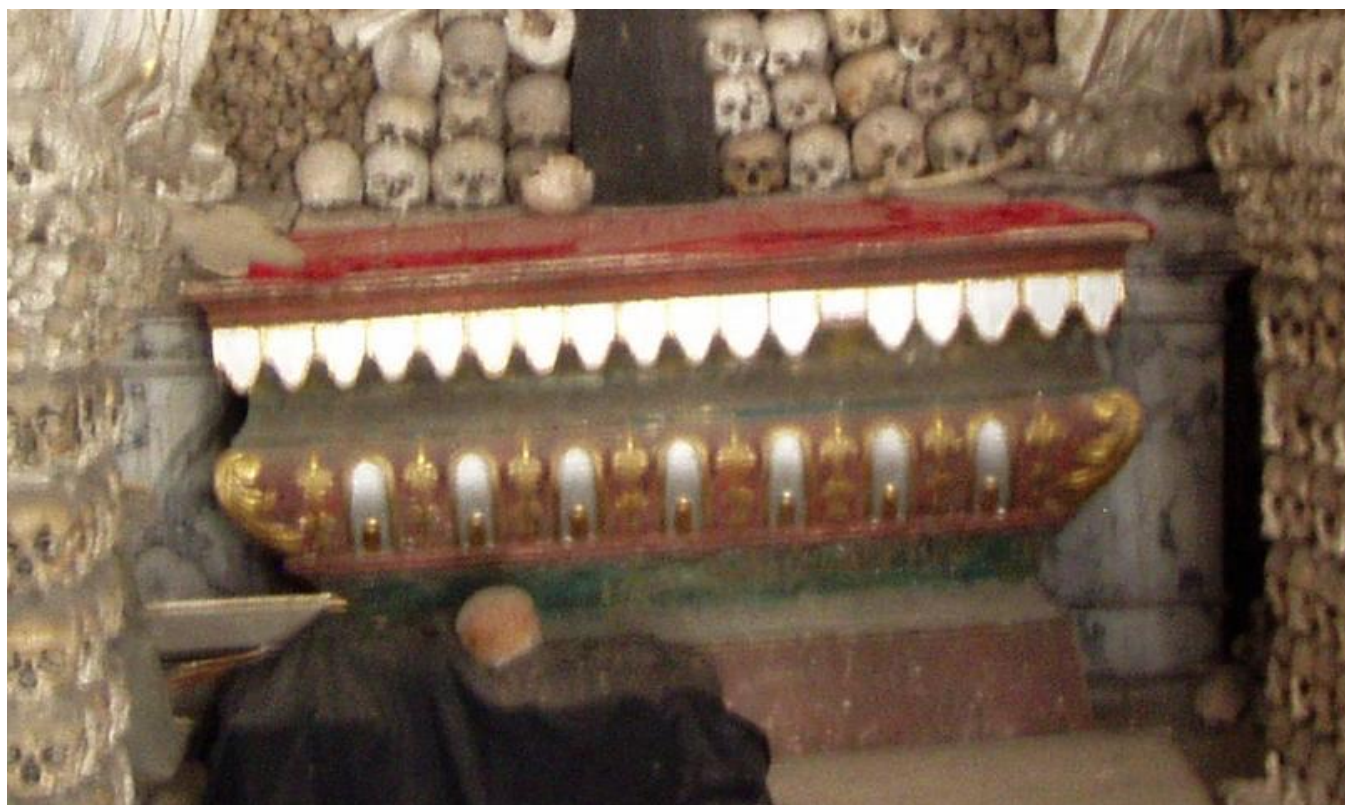
## OLTÁŘNÍ MENZA

| NÁVRH | oprava viz Restaurátorský průzkum a záměr : Oltář ukřižování v kostnici areálu NKP, obklopujícím kostel sv. Bartoloměje v Kolíně, zprac. A.Krahulíková, K. Artouni, únor 2016 |

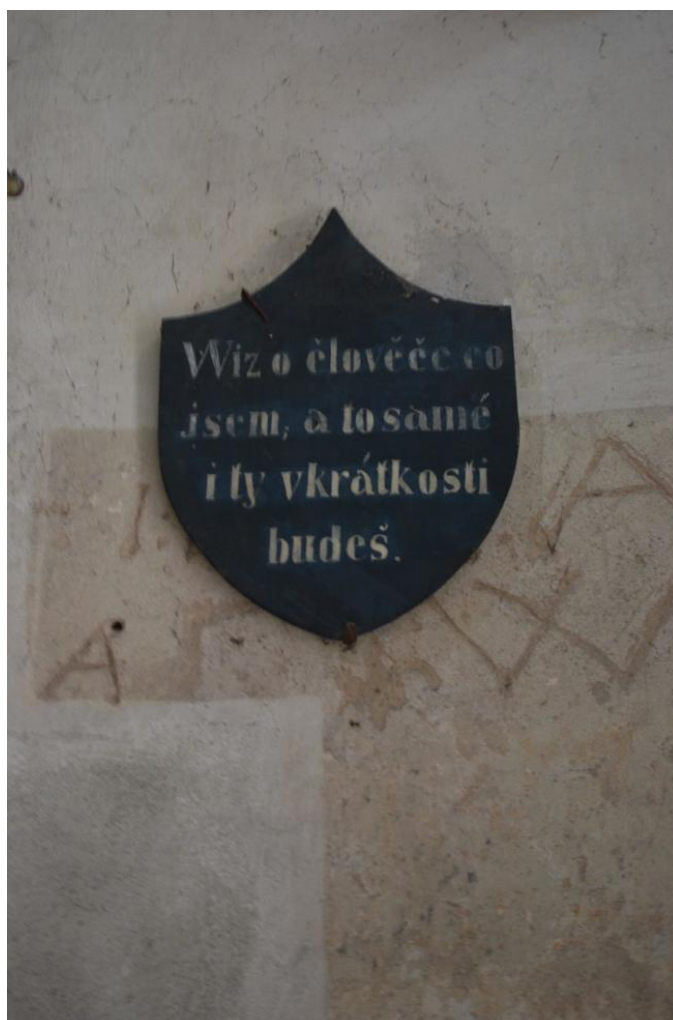
## DESKA S NÁPISEM

| NÁVRH | oprava podle schváleného restaurátorského záměru, provedená odborným restaurátorem - držitelem příslušné restaurátorské licence Ministerstva kultury |

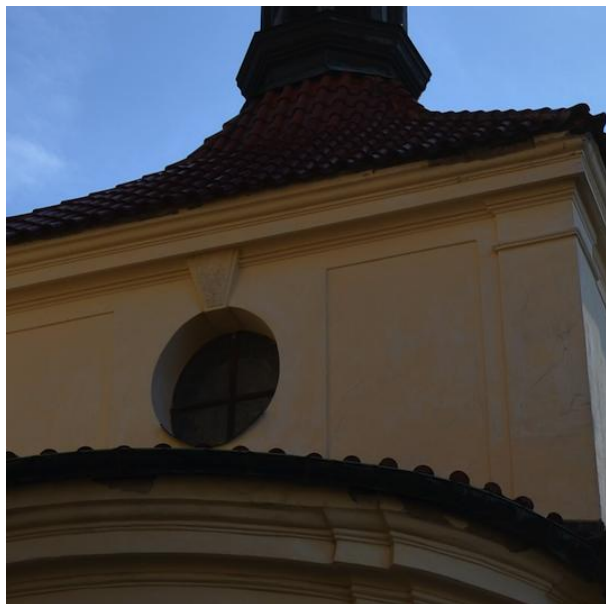
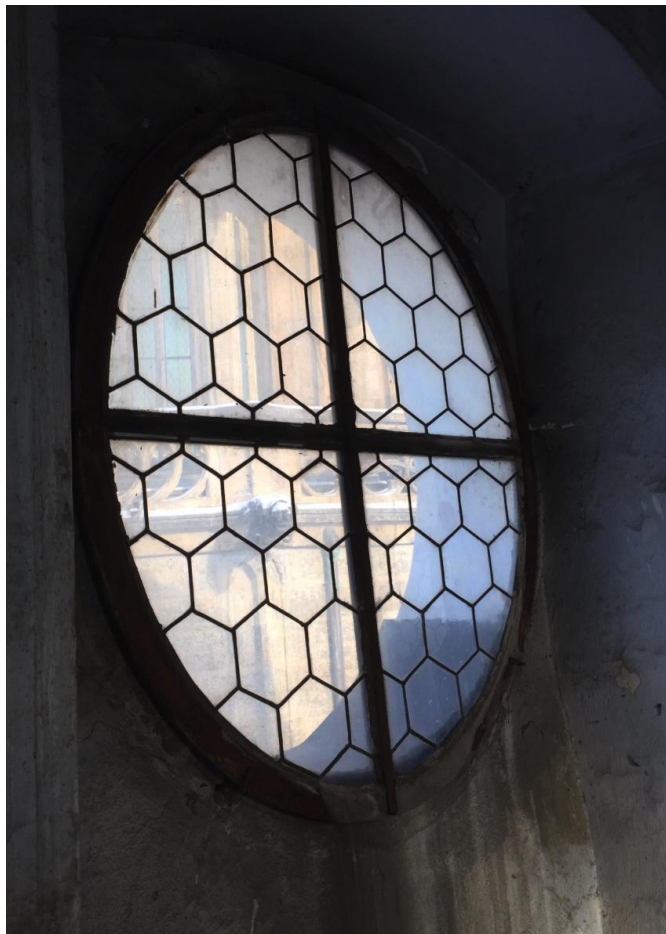
## OKNO OVÁLNÉ PEVNÉ

| POZNÁMKY | nepřístupný prvek, stav a detaily nutno upřesnit po zajištění přístupu |

| NÁVRH | oprava podle schváleného restaurátorského záměru, provedená odborným restaurátorem - držitelem příslušné restaurátorské licence Ministerstva kultury |

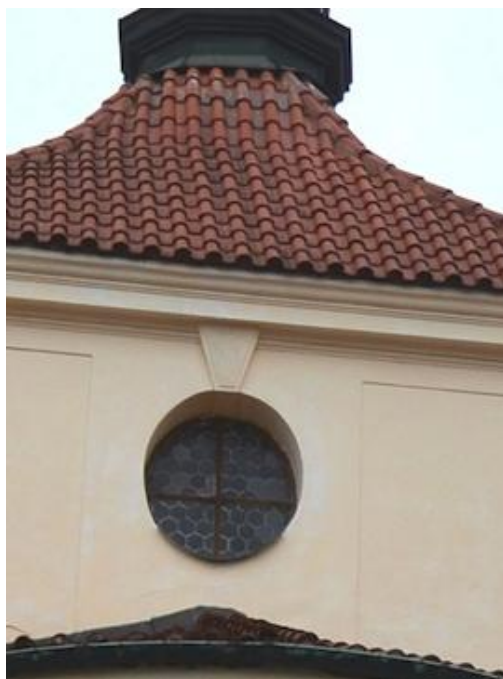
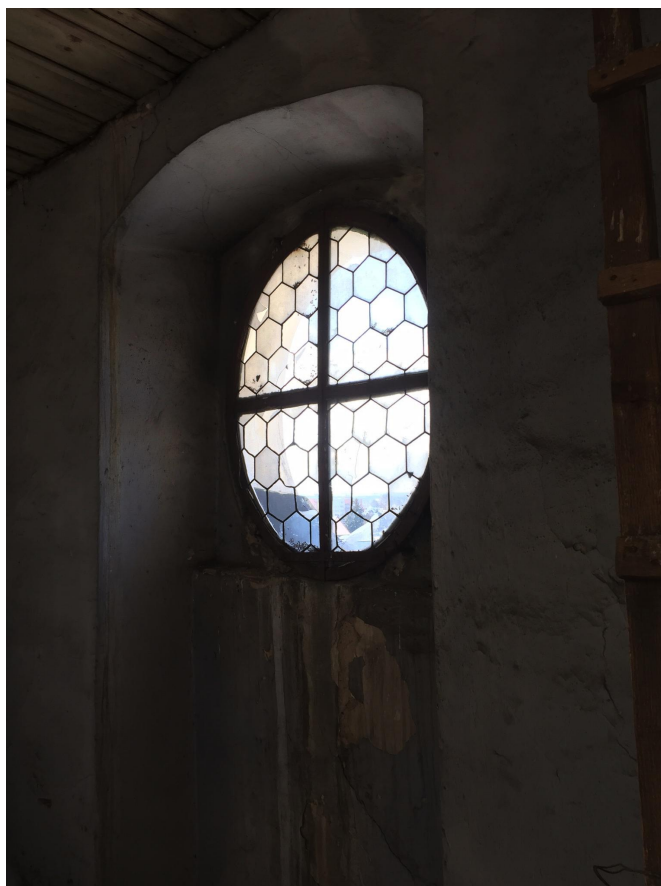
136

## OKNO OVÁLNÉ PEVNÉ

| POPIŠ | jednoduché okno pevné, oválné , dělené do kříže, dřevěné profily o jednoduchém průřezu<br><br>povrchová úprava :<br>barva hnědá, olejový nátěr krycí<br><br>zasklení:<br>šestiúhelníková sklička, spojovaná olovem |
| STAV | zachovalé |

| NÁVRH | oprava podle schváleného restaurátorského záměru, provedená odborným restaurátorem - držitelem příslušné restaurátorské licence Ministerstva kultury |

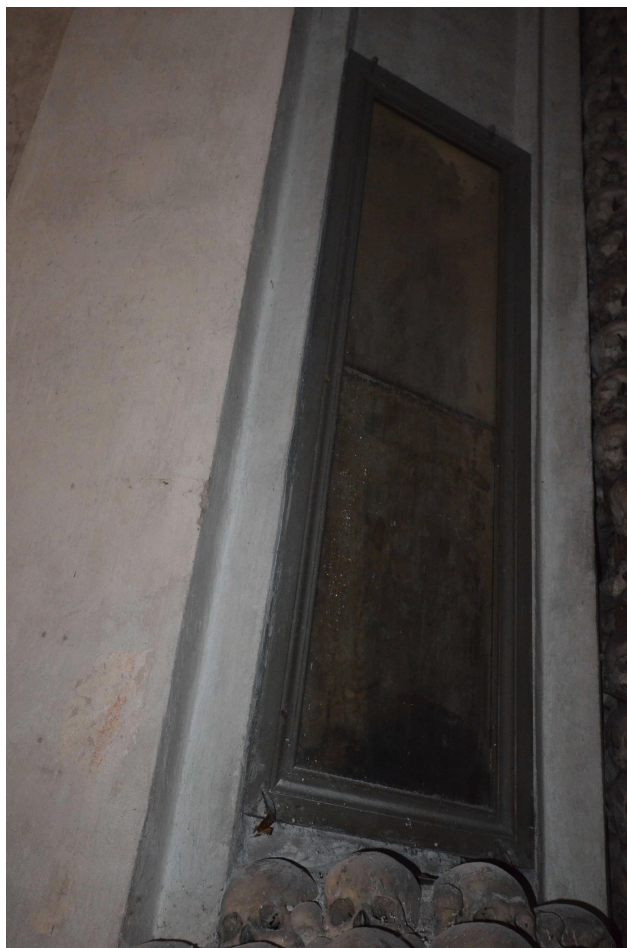
138

## NÁSTĚNNÉ ZRCADLO

| POPIS | zrcadlo obdélníkové v profilovaném, dřevěném rámu<br><br>povrchová úprava :<br>barva šedá, olejový nátěr krycí<br><br>zasklení:<br>zrcadlové ploché sklo |
| STAV | poškození vlhkostí |

| NÁVRH | oprava podle schváleného restaurátorského záměru, provedená odborným restaurátorem - držitelem příslušné restaurátorské licence Ministerstva kultury |

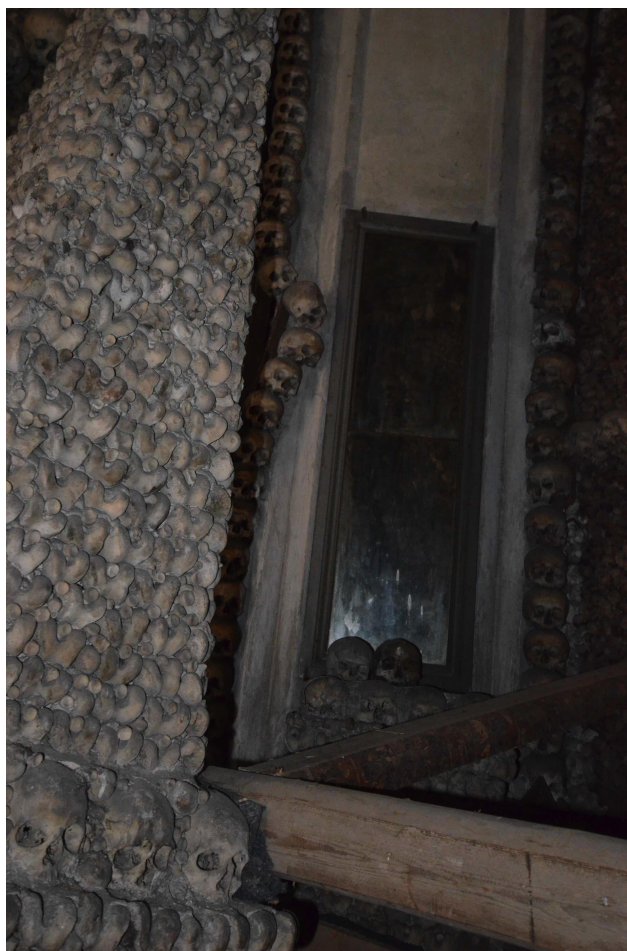
139

## NÁSTĚNNÉ ZRCADLO

| POPIŠ | <p>zrcadlo obdélníkové v profilovaném, dřevěném rámu</p> <p>povrchová úprava :<br/>barva šedá, olejový nátěr krycí</p> <p>zasklení:<br/>zrcadlové ploché sklo</p> |
| STAV | poškození vlhkostí |

| NÁVRH | oprava podle schváleného restaurátorského záměru, provedená odborným restaurátorem - držitelem příslušné restaurátorské licence Ministerstva kultury |

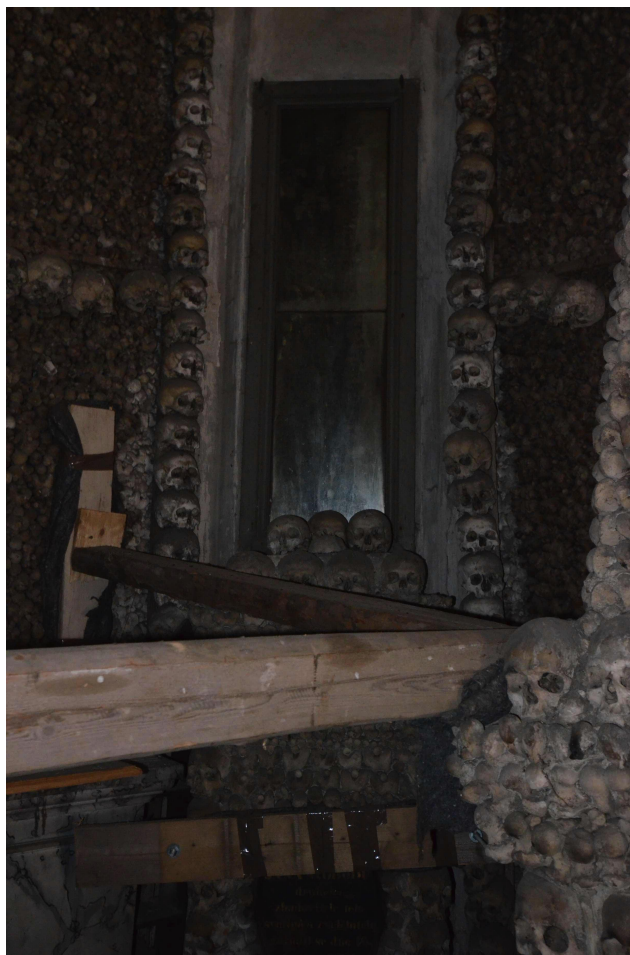
140

## NÁSTĚNNÉ ZRCADLO

| POPIŠ | <p>zrcadlo obdélníkové v profilovaném, dřevěném rámu</p> <p>povrchová úprava :<br/>barva šedá, olejový nátěr krycí</p> <p>zasklení:<br/>zrcadlové ploché sklo</p> |
| STAV | poškození vlhkostí |

| NÁVRH | oprava podle schváleného restaurátorského záměru, provedená odborným restaurátorem - držitelem příslušné restaurátorské licence Ministerstva kultury |

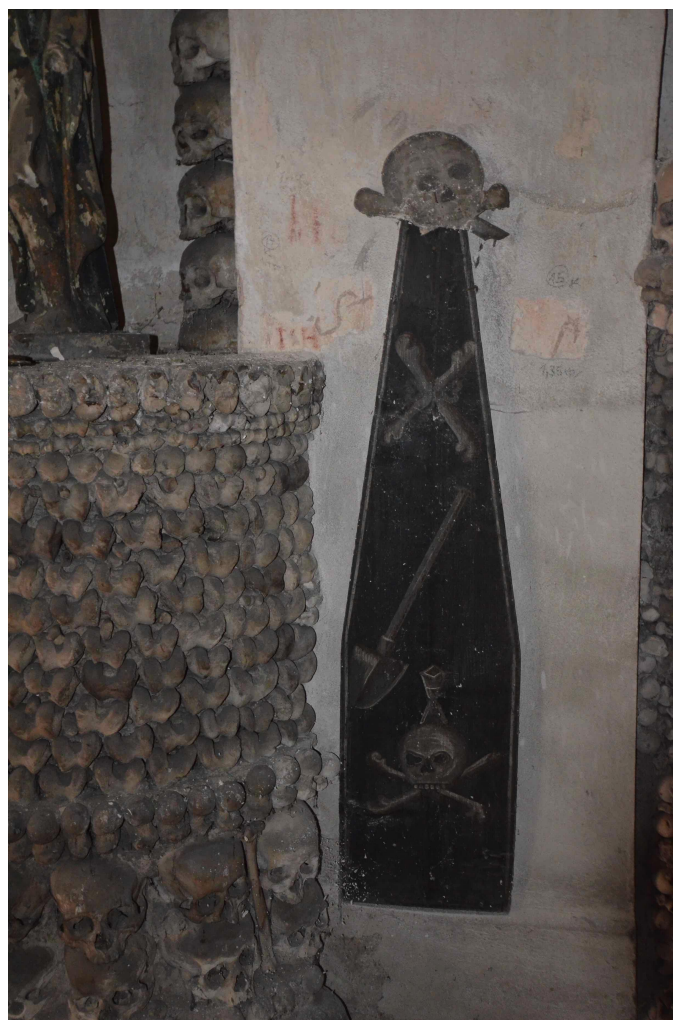
142

## DESKA SE SYMBOLY

| POPIS | dřevěná deska ve tvaru rakve s malovanými symboly - lebka, kosti, lopata<br>povrchová úprava :<br>barva krycí + lak - černá, malba bílá |
| STAV | zachovalé |

| NÁVRH | oprava podle schváleného restaurátorského záměru, provedená odborným restaurátorem - držitelem příslušné restaurátorské licence Ministerstva kultury |

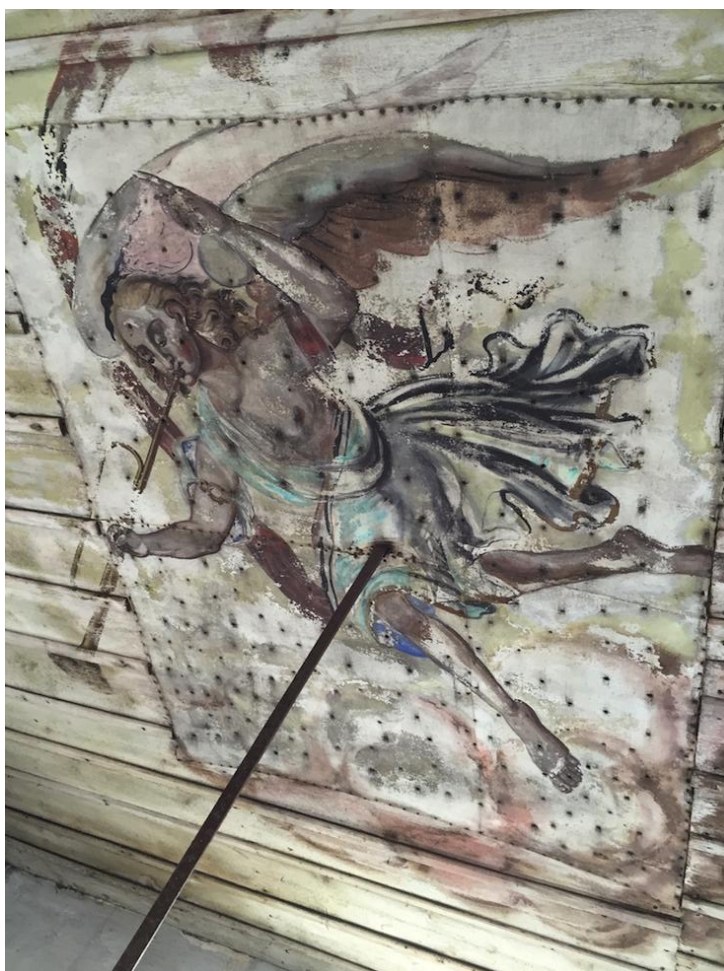
## PŘEKLÁDANÝ DŘEVĚNÝ STROP

| STAV | poškození vlhkostí |

| NÁVRH | repase - výměna poškozených částí, nová povrchová úprava |

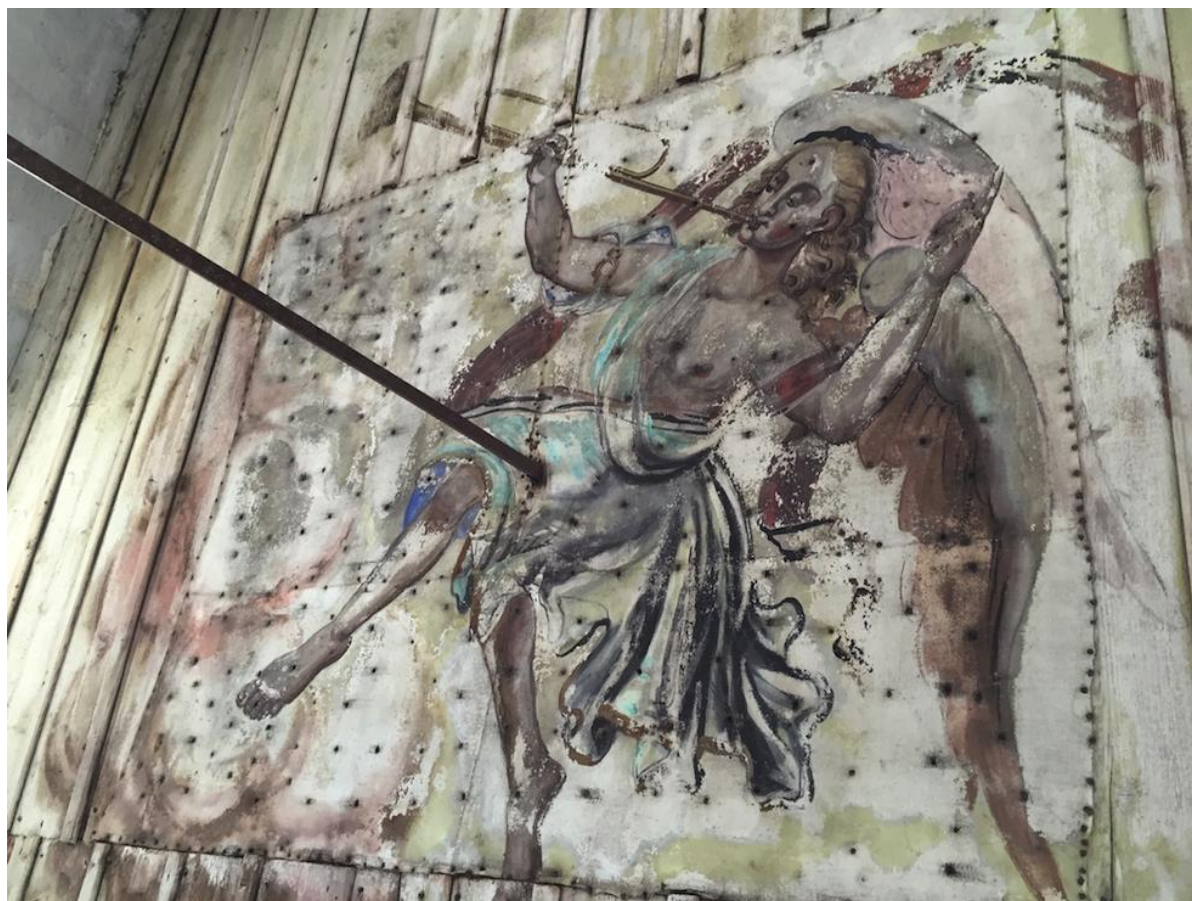
## MALBA NA STROPĚ - ANDĚL POSLEDNÍHO SOUDU

| STAV | poškození vlhkostí |

| NÁVRH | oprava podle schváleného restaurátorského záměru, provedená odborným restaurátorem - držitelem příslušné restaurátorské licence Ministerstva kultury |

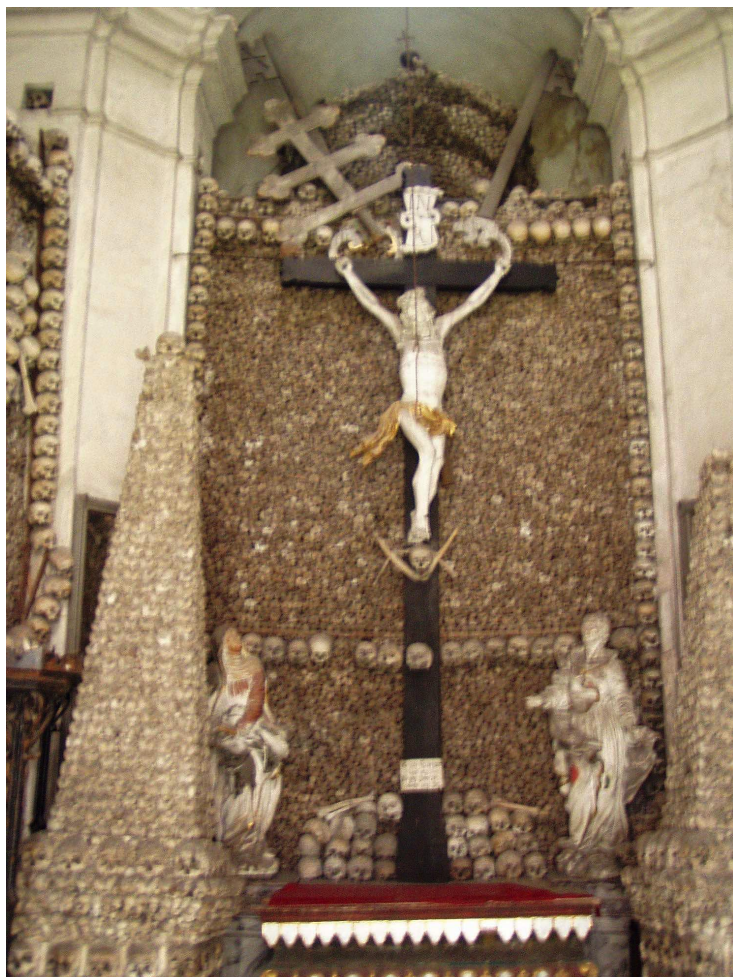
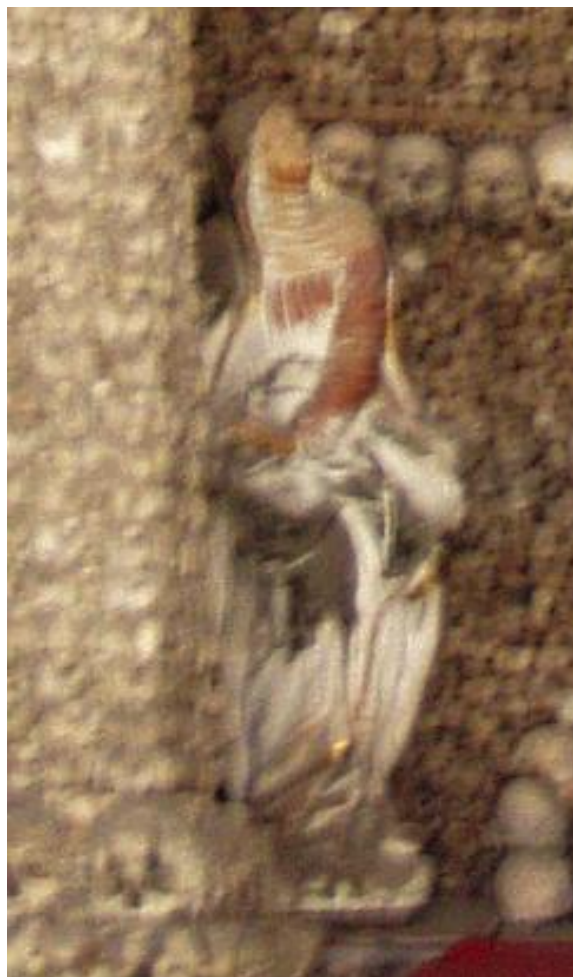
145

## KALVARIE - PANNA MARIE

| POPIS | dřevěná barokní socha<br>povrchová úprava :<br>bílé štafírování, stopy starší polychromie |
| STAV | viz Restaurátorský průzkum a záměr : Oltář ukřižování v kostnici areálu NKP, obklopujícím kostel sv. Bartoloměje v Kolíně, zprac. A.Krahulíková, K. Artouni, únor 2016 |

| NÁVRH | oprava podle schváleného restaurátorského záměru, provedená odborným restaurátorem - držitelem příslušné restaurátorské licence Ministerstva kultury |

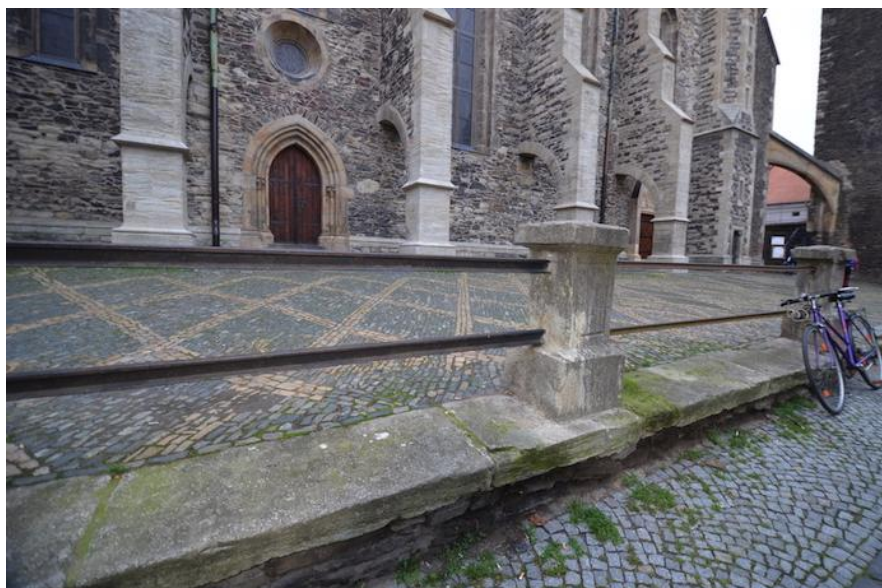
## OCELOVÉ ZÁBRADLÍ PŘED KOSTELEM

| STAV | Zachovalý, povrchová koroze |

| NÁVRH | repase - očištění, repase, obnova povrchu |

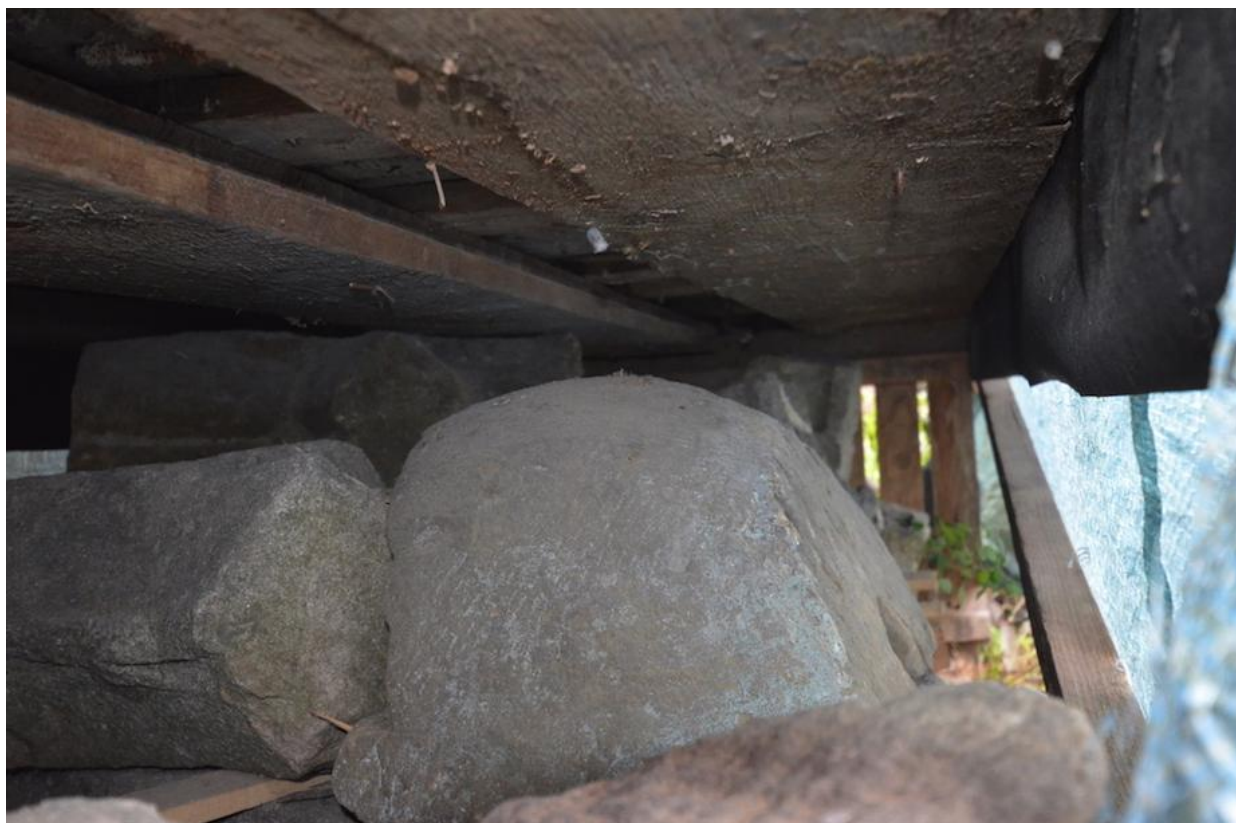
## FRAGMENTY KAMENNÝCH PRVKŮ

| NÁVRH | katalogizace, zatřídění a vyhodnocení prvků z hlediska technického stavu, materiálu a historické hodnoty<br>uložit do lapidaria nebo do depozitu pro pozdější využití |

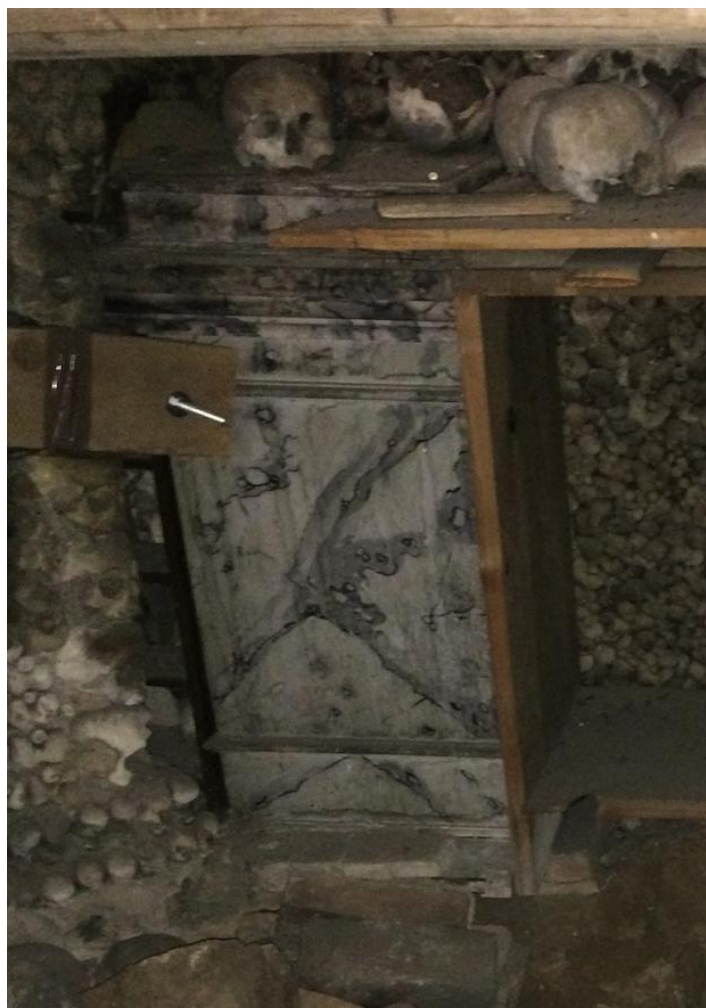
## PODSTAVEC SOCHY

| NÁVRH | oprava podle schváleného restaurátorského záměru, provedená odborným restaurátorem - držitelem příslušné restaurátorské licence Ministerstva kultury |

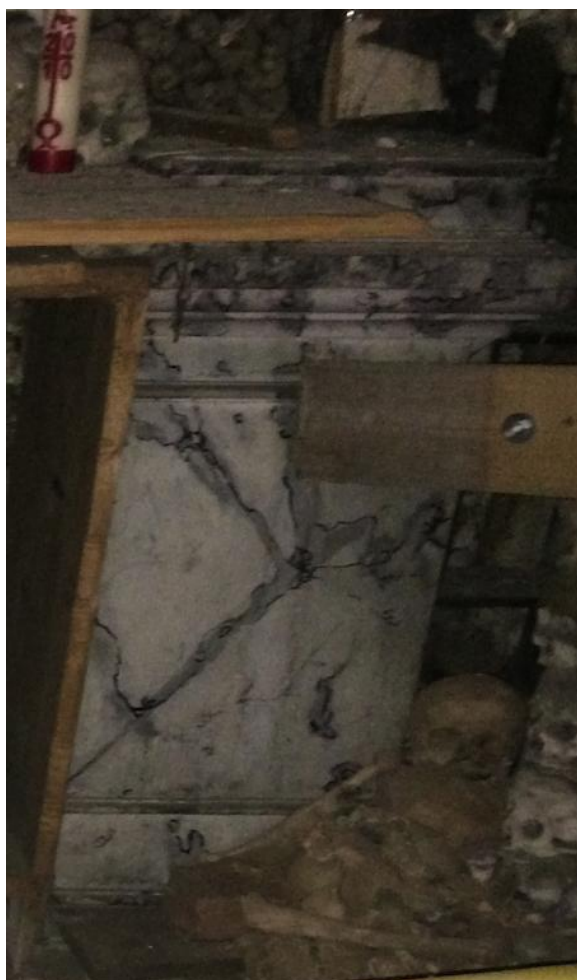
## PODSTAVEC SOCHY

| NÁVRH | oprava podle schváleného restaurátorského záměru, provedená odborným restaurátorem - držitelem příslušné restaurátorské licence Ministerstva kultury |

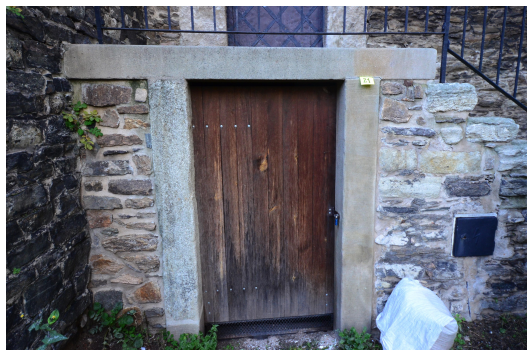
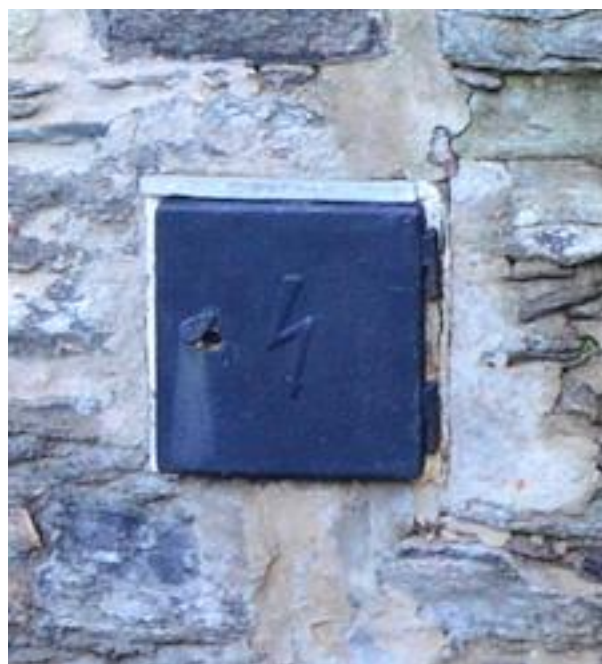
## DVÍŘKA ELEKTRO

| NÁVRH | repase a ponechat na místě |

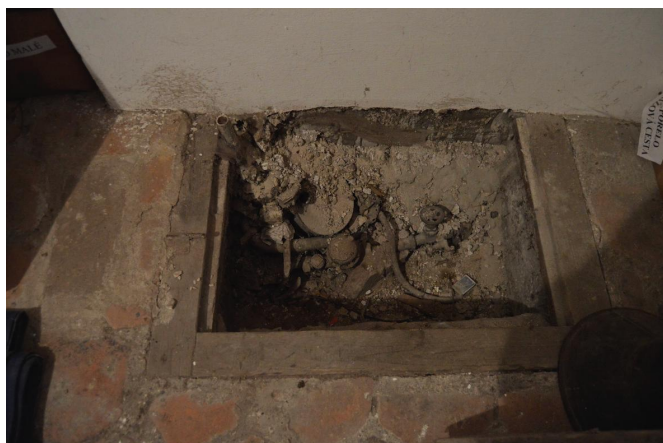
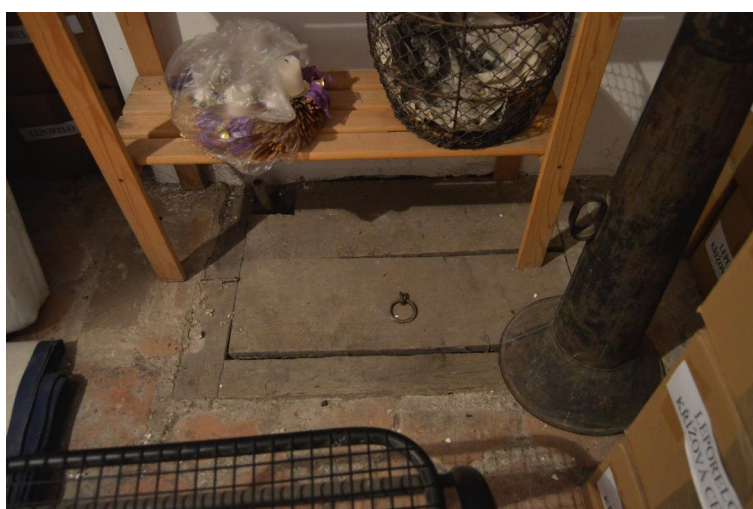
## POKLOP V PODLAZE

| NÁVRH | repase a ponechat na místě |

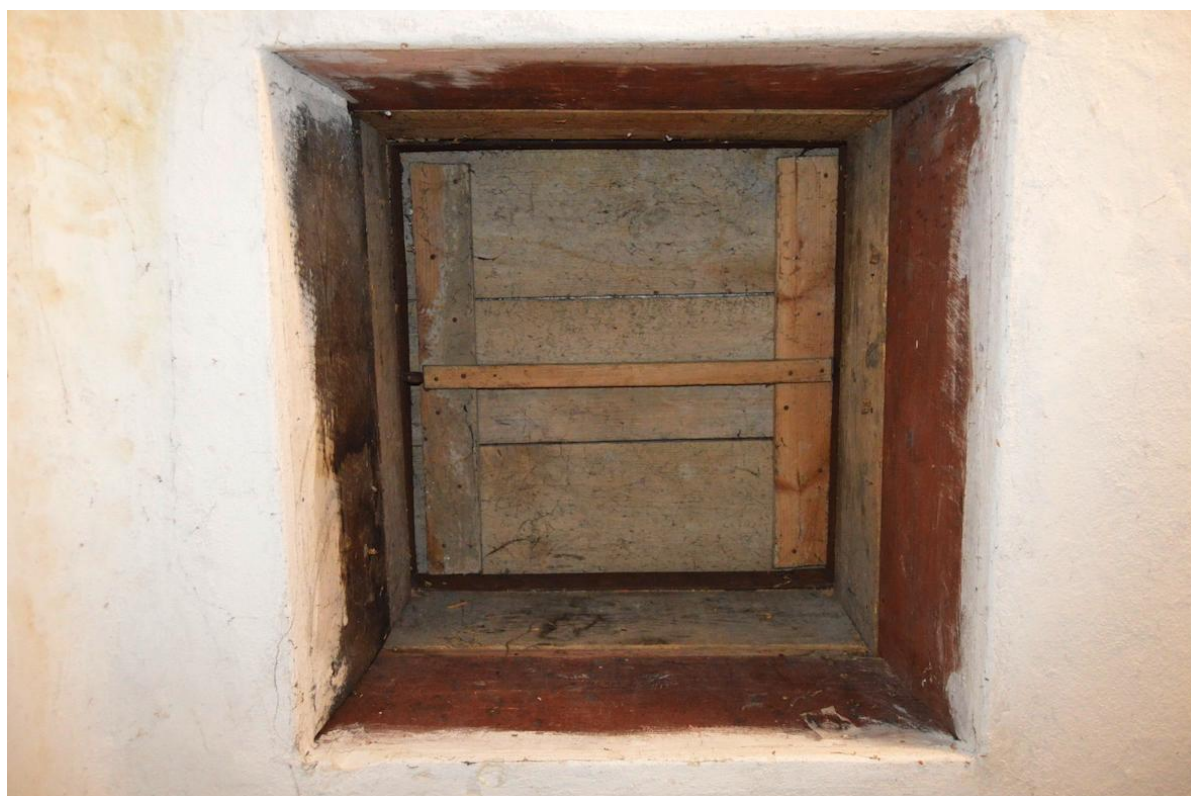
## POKLOP VÝLEZU DO KROVU

| NÁVRH | repase a ponechat na místě |

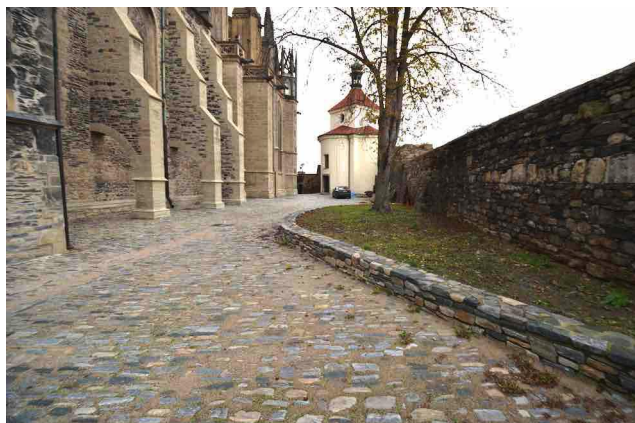
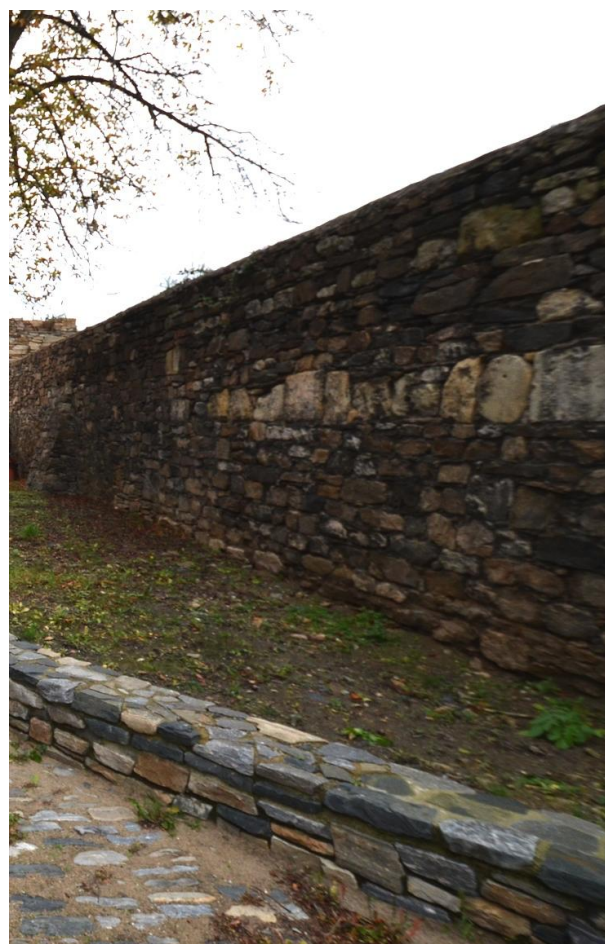
## KAMENY V HRADEBNÍ ZDI

| NÁVRH | ponechat na místě, posouzení odborným restaurátorem - držitelem příslušné restaurátorské licence<br>Ministerstva kultury k odsouhlasení, zvážit očištění a zpevnění povrchu |

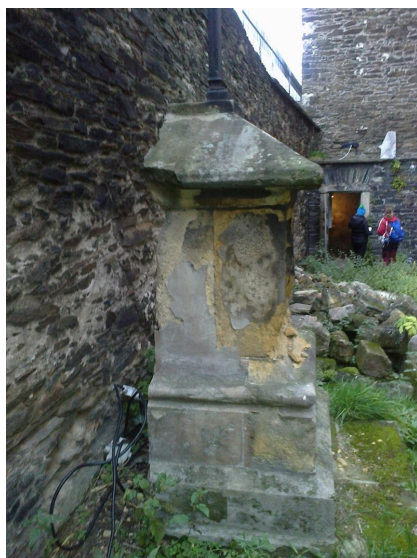
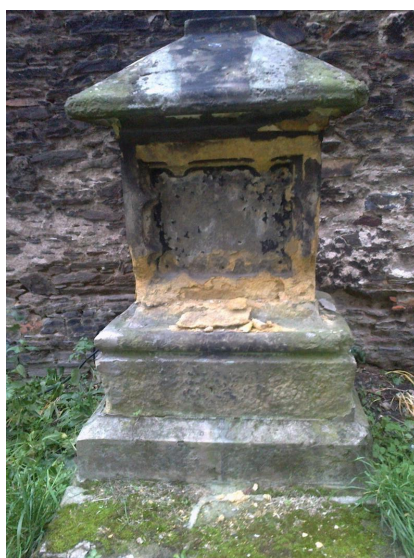
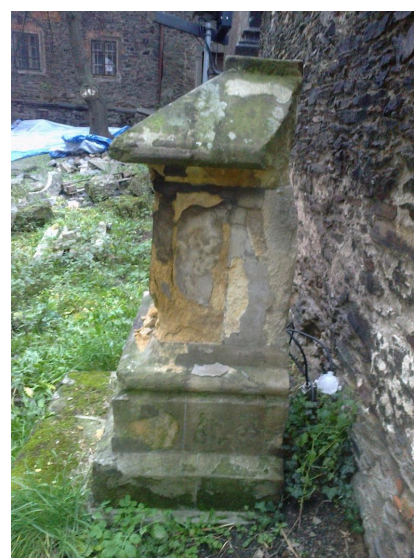
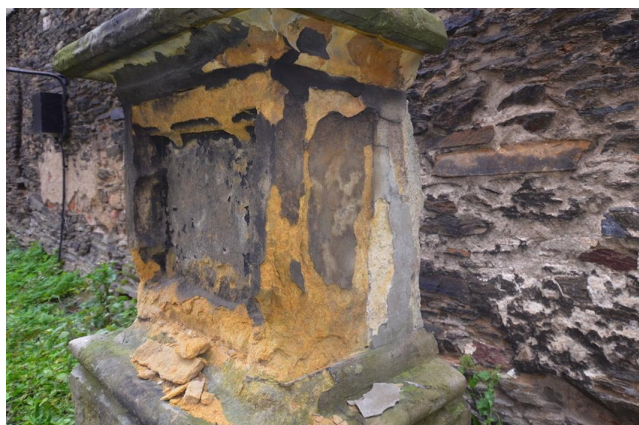
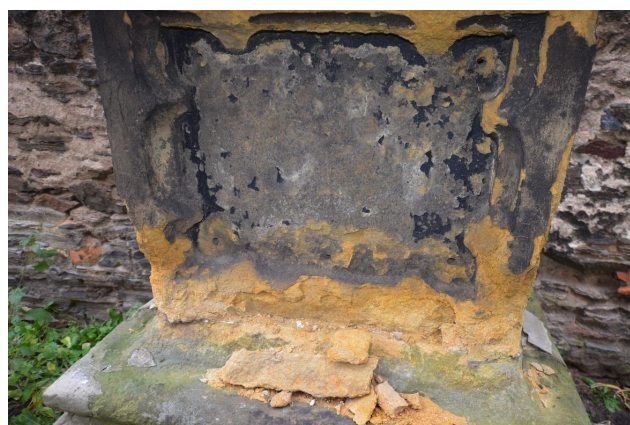
## KAMENNÝ PODSTAVEC KOVANÉHO KRUCIFIXU

| NÁVRH | Ponechat na místě - oprava podle schváleného restaurátorského záměru, provedená odbornými restaurátory - držiteli restaurátorské licence Ministerstva kultury k odsouhlasení |

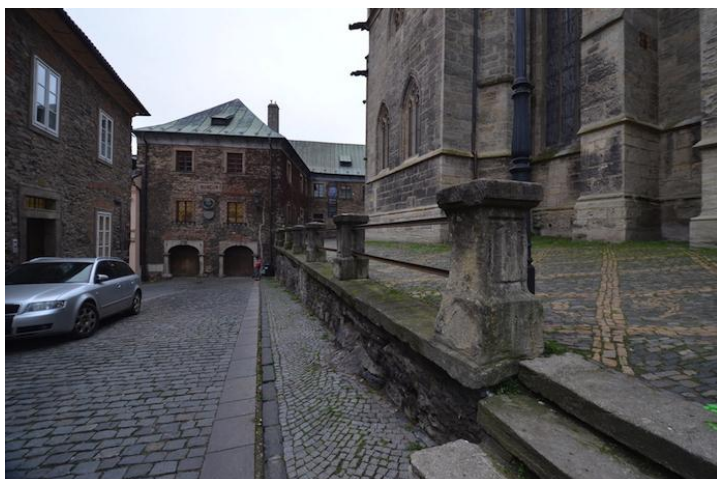
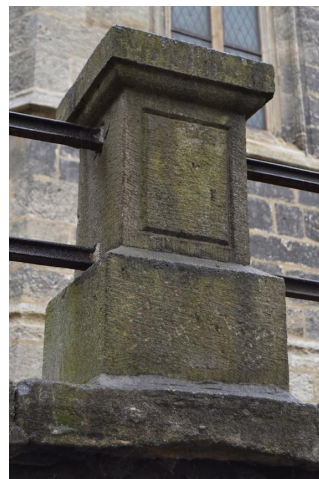
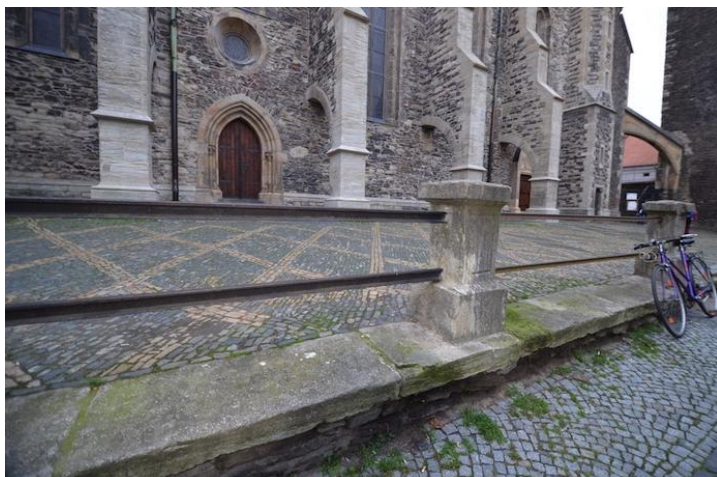
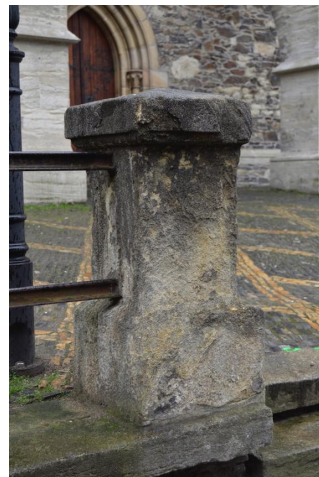
## SLOUPKY ZÁBRADLÍ PŘED KOSTELEM

| POPIS | sloupky zábradlí - kamenné patníky čtvercové s rozšířenou patkou a hlavicí, na dřívku profilace žlábkem - místy degradovaná |
| STAV | místy degradace kamene |

| NÁVRH | očištění, repase, doplnění |

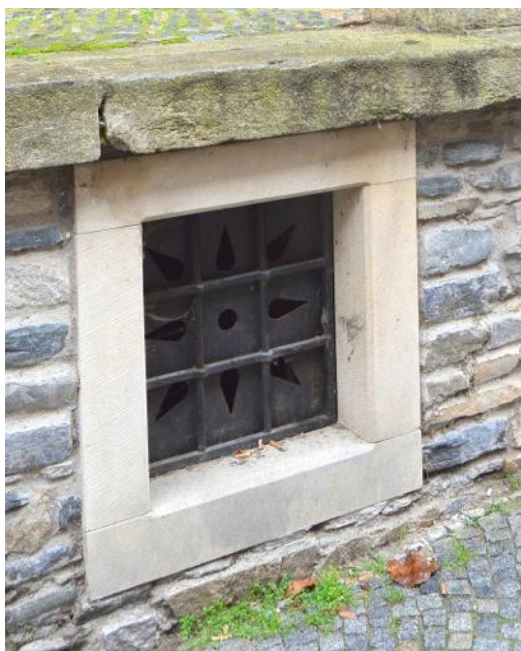
## VÝPLŇ VĚTRACÍHO OTVORU

| NÁVRH | očištění, repase |
