# STAVEBNÍ ÚPRAVY PARKÁNU KOLEM KOSTELA SV. BARTOLOMĚJE

INVENTARIZAČNÍ KARTA

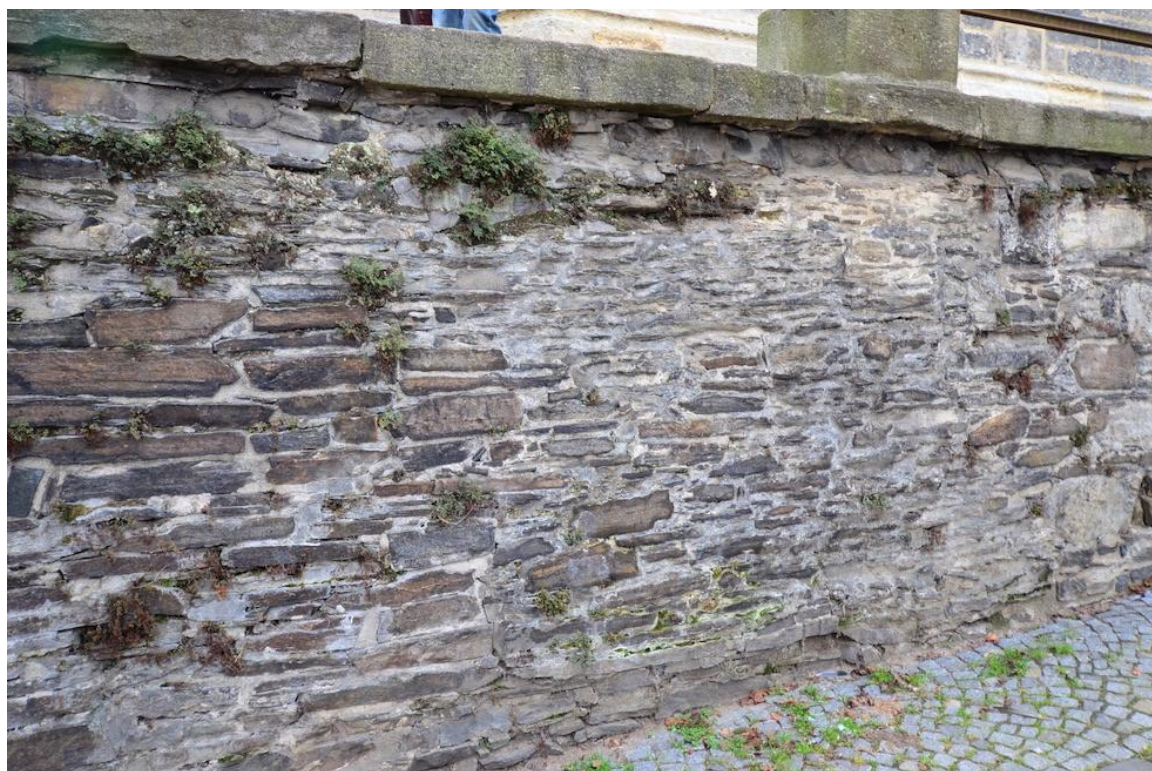
| STAV | místy degradace kamene |

| NÁVRH | očištění, repase, doplnění |

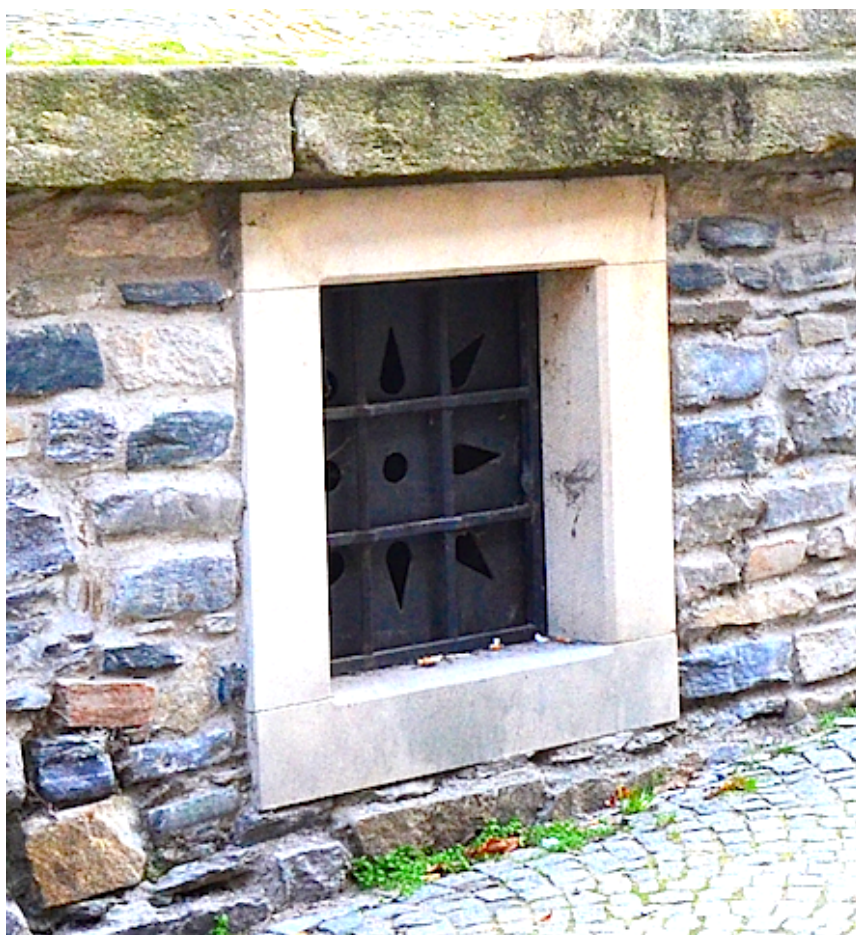
## KAMENNÉ OSTĚNÍ VĚTRACÍHO OTVORU

| NÁVRH | ponechat bez zásahu |

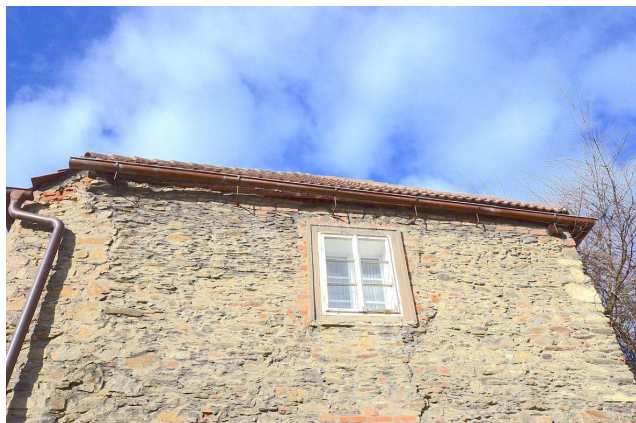
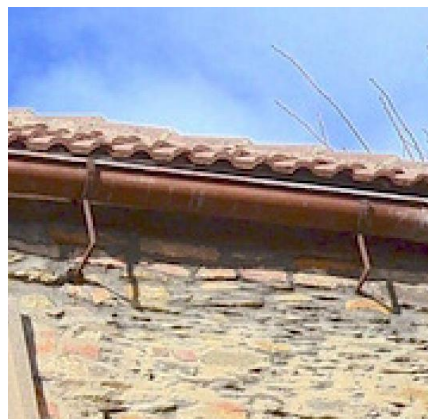
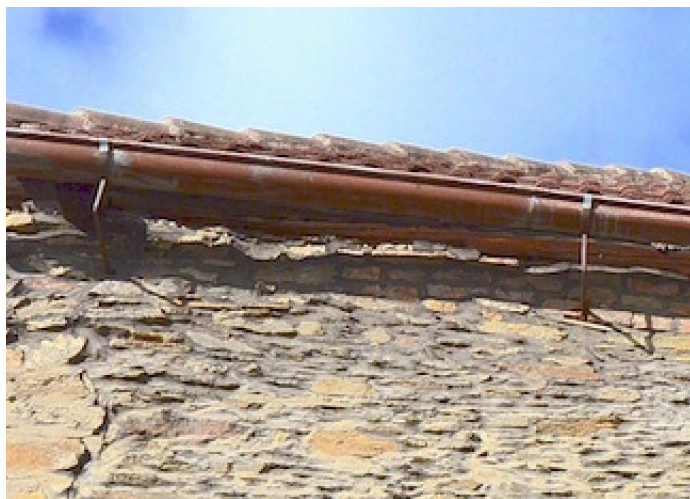
## OKAPNÍ HÁKY

| NÁVRH | podle stavu repase nebo náhrada replikou |

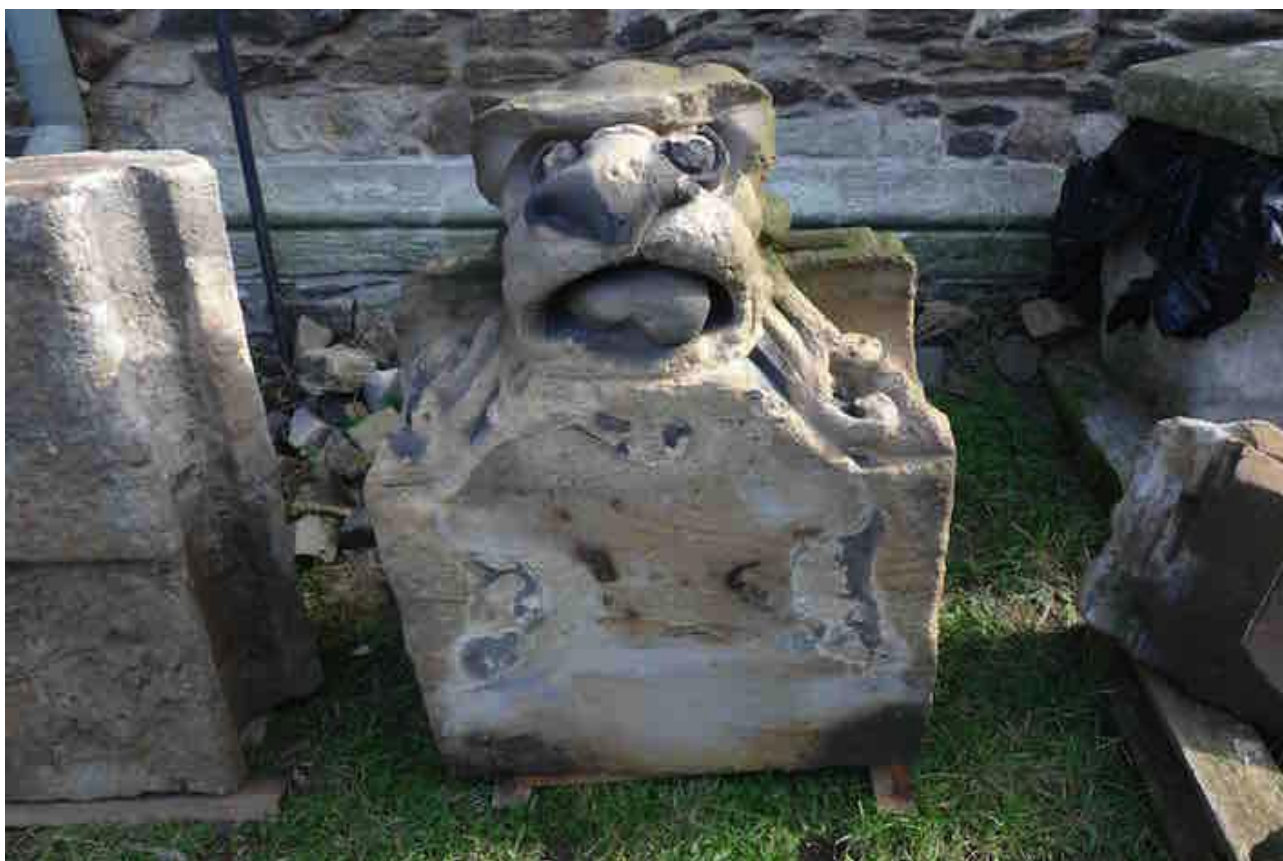
**165**

**MASKARON**  
INVENTARIZAČNÍ KARTA

| POPIS | torzo profilované konzoly se sochařsky zpracovaným zakončením |
| STAV | zachovalý |

| NÁVRH | kamenosochařská oprava podle schváleného restaurátorského záměru, provedená odborným restaurátorem - držitelem restaurátorské licence Ministerstva kultury k odsouhlasení |

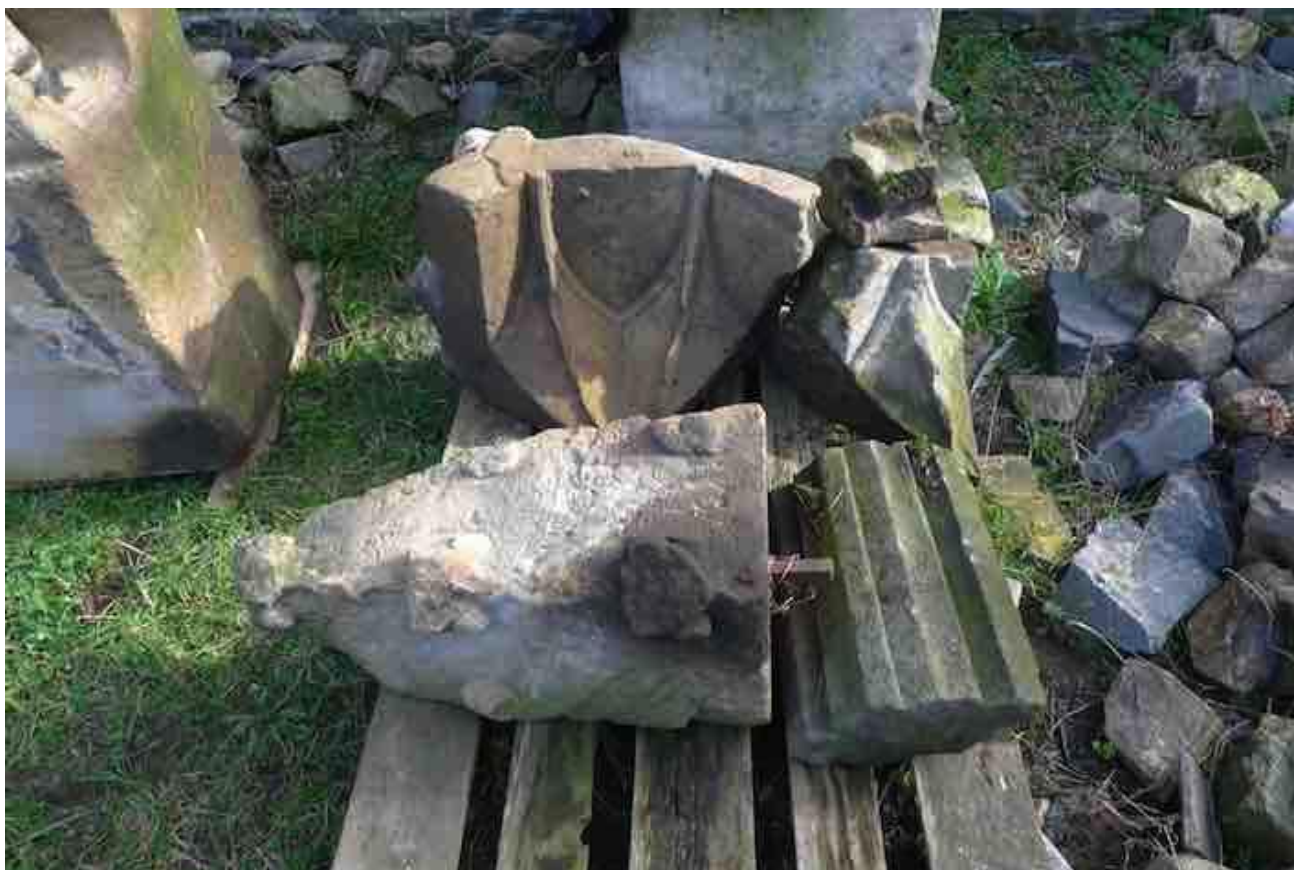
166

## FRAGMENT PASTOFORIA

| POPIS | fragment kamenné oltářní schránky |
| STAV | fragment |
| POZNÁMKY | historicky velmi cenný prvek |

| NÁVRH | kamenosochařská oprava podle schváleného restaurátorského záměru, provedená odborným restaurátorem - držitelem restaurátorské licence Ministerstva kultury k odsouhlasení |

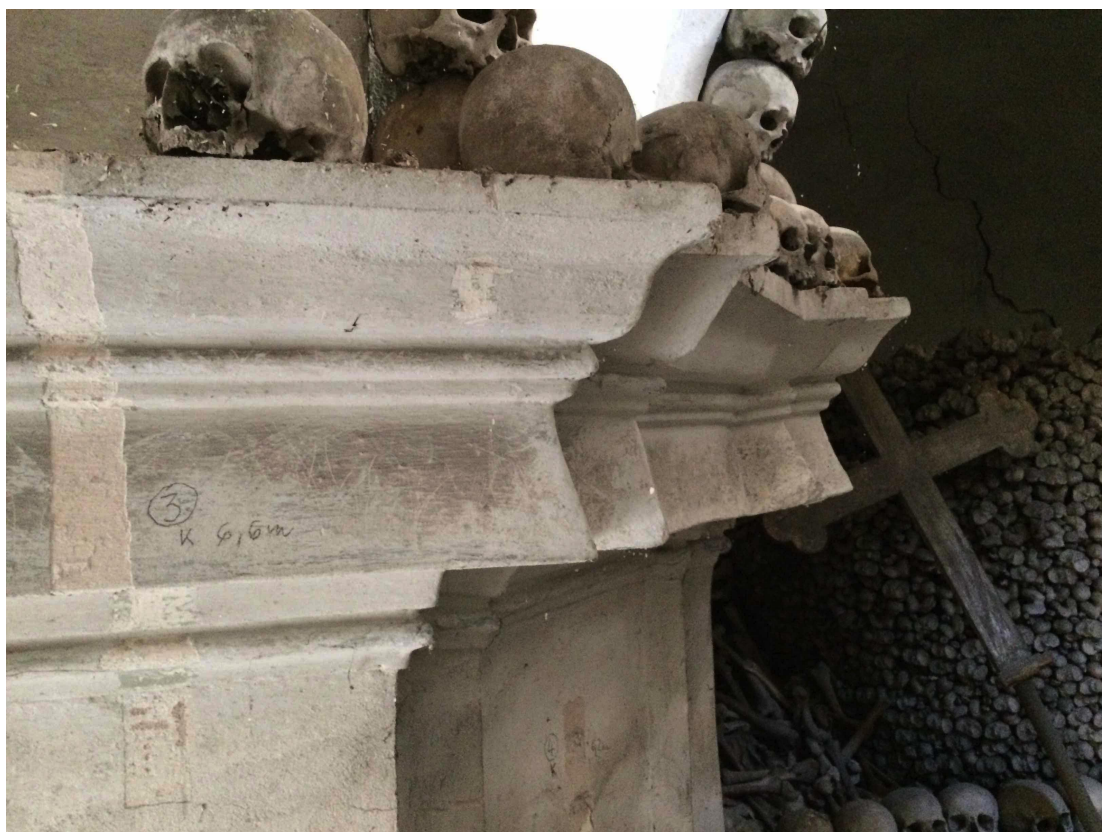
167

## LINEÁRNÍ OVĚSY, UMIÍSTĚNÉ NA PROFILOVÝCH ŘÍMSÁCH

| POPIS | kosterní výzdona profilových říms |
| STAV | viz restaurátorský záměr restaurování výzdoby kostnice v areálu NKP obklopující kostel sv. Bartoloměje v Kolíně, zprac. T. Král, 2/2016 |

| NÁVRH | oprava viz restaurátorský záměr restaurování výzdoby kostnice v areálu NKP obklopující kostel sv. Bartoloměje v Kolíně, zprac. T. Král, 2/2016 |
