STAVEBNÍ ÚPRAVY V AREÁLU KOSTELA SV. BARTOLOMĚJE

SO-02 - OBJEKT STARÁ ŠKOLA - KAMENICKÉ PRVKY

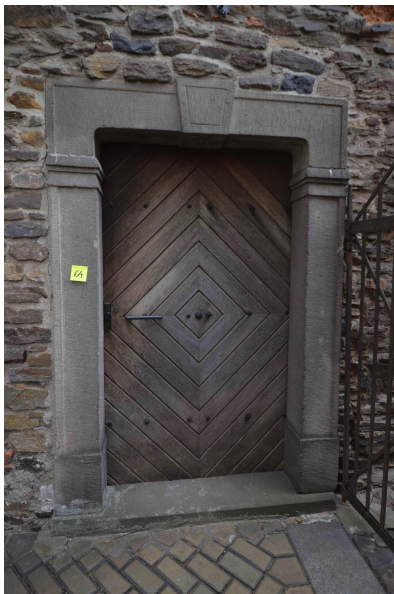
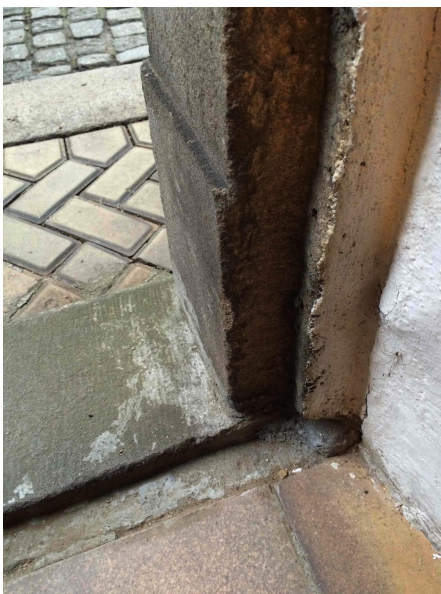
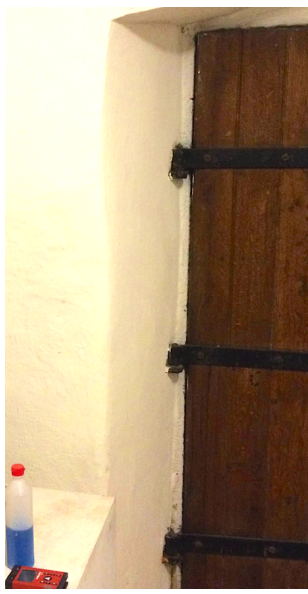
K01

KAMENNÉ OSTĚNÍ

INVENTARIZAČNÍ POLOŽKA č. 64

DRUH	kamenický prvek
UMÍSTĚNÍ	škola - 1.NP
POČET PRVKŮ	1 ks
MATERIÁL	pískovec
ROZMĚR	1100/1980 mm průchozí rozměr
POPIS	<p>kamenicky opracované zdobné ostění vstupních dveří s polodrážkou a třemi masivními kovanými trny pro osazení dveří</p> <p>1.pol. 20.století</p> <p>zachovalé</p>
NÁVRH	<p>repase - kamenická oprava</p> <ul style="list-style-type: none">- očištění- oprava drobných poškození- doplnění chybějícího materiálu umělým kamenem- sjednocení povrchu <p>repase - kovářská oprava kovaných trnů</p> <ul style="list-style-type: none">- odstranění starých nátěrů- příprava pro osazení nových dveří (kontrola, oprava zjištěných závad)- povrchová úprava - nátěr kovářskou grafitovou černí matnou
<div>

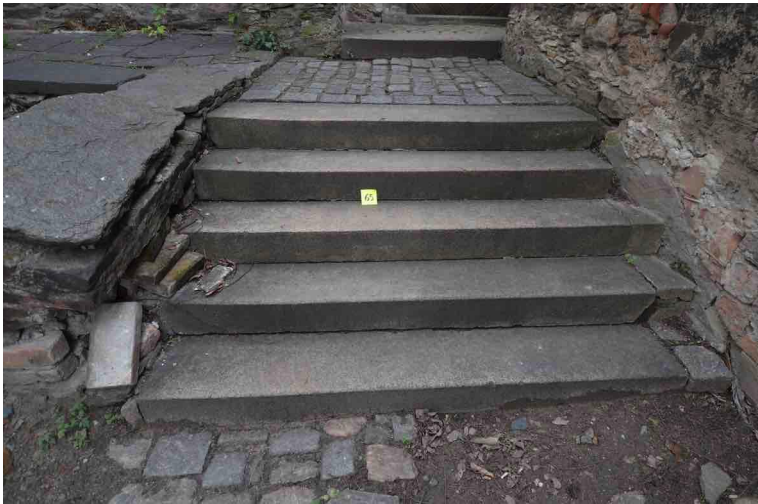
K02

KAMENNÉ STUPNĚ VNĚJŠÍ

INVENTARIZAČNÍ POLOŽKA č. 65

DRUH	kamenický prvek
UMÍSTĚNÍ	škola - 1.NP parter
POČET PRVKŮ	5+1 ks
MATERIÁL	kamenný masiv - neupřesněno
ROZMĚR	2100/350/160 mm šířka/hloubka/výška stupně
POPIS	<p>venkovní schodišťové stupně na terénu</p> <p>1.pol. 20.století</p> <p>zachovalé</p>
NÁVRH	<p>repase - kamenická oprava stupně: - očištění - kamenická oprava drobných poškození - barevné sjednocení povrchu</p> <p>spáry: - odstranění náletové zeleně a nesoudržného pojiva - přetmelení spar - ošetření proti náletové zeleni</p>
