Restaurátorský průzkum omítek v interiéru bývalé školy, Brandlova 24, Kolín 2015,

## **RESTAURÁTORSKÝ PRŮZKUM**

Restaurátorský průzkum omítek v interiéru v bývalé škole u chrámu sv. Bartoloměje, Brandlova 24, Kolín.

**Dílo:** Škola, Brandlova čp.24, parc.č.st.109

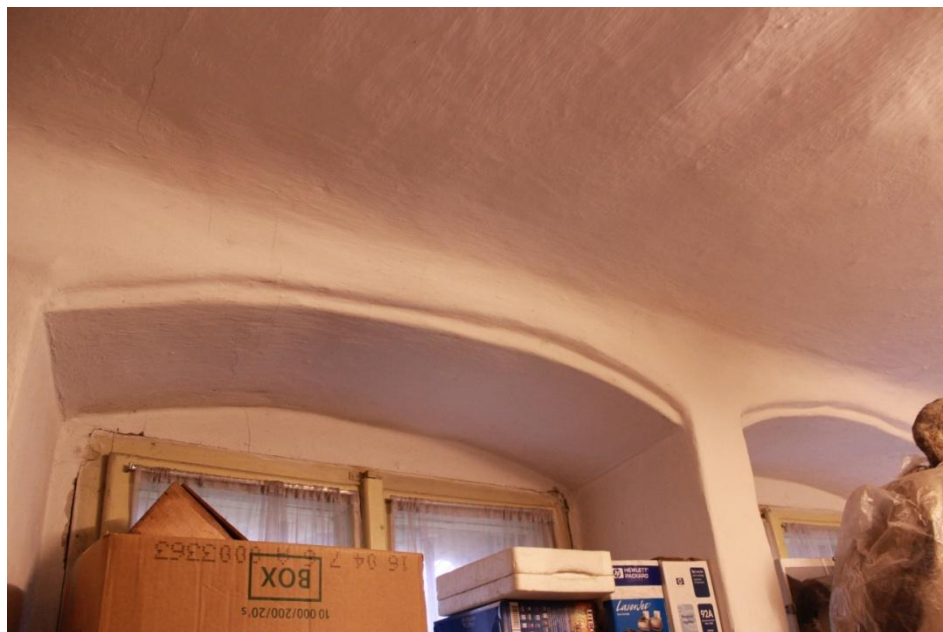
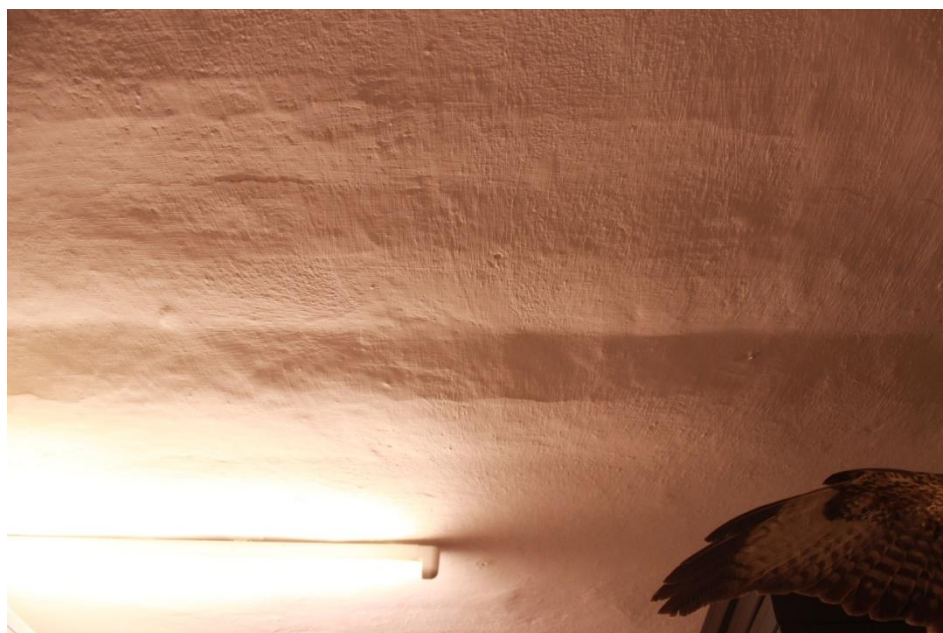
V přízemí v prostorách entomologických sbírek a vycpaných ptáků uskladněných za zvýšených klimatických podmínek nebylo možné provést průzkumné sondy stratigrafií. Z krátké návštěvy byly pořízeny alespoň snímky, z kterých je patrné, že omítky na stropěch jsou nahozeny na rákosu a dochází k tvarové deformaci, což je patrné v bočním světle.

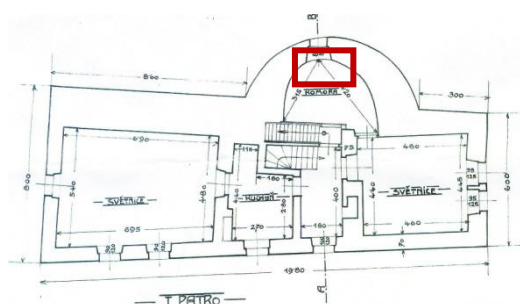
V 1. patře bývalé školy, v prostoru komory byly provedeny u okna dvě sondy stratigrafií.

1.S.K.s./1. Sonda Kolín světnice /0-cihla, 1-štuk, 2-bílá-vápenné nátěry, 3-červenohnědé až do fialova laděné motivy těžko čitelných šablonových dekorů? 4- bílý vápenný nátěr, 5-světle modrá, vápenný nátěr, 5- bílý vápenný štuk – současný nátěr.

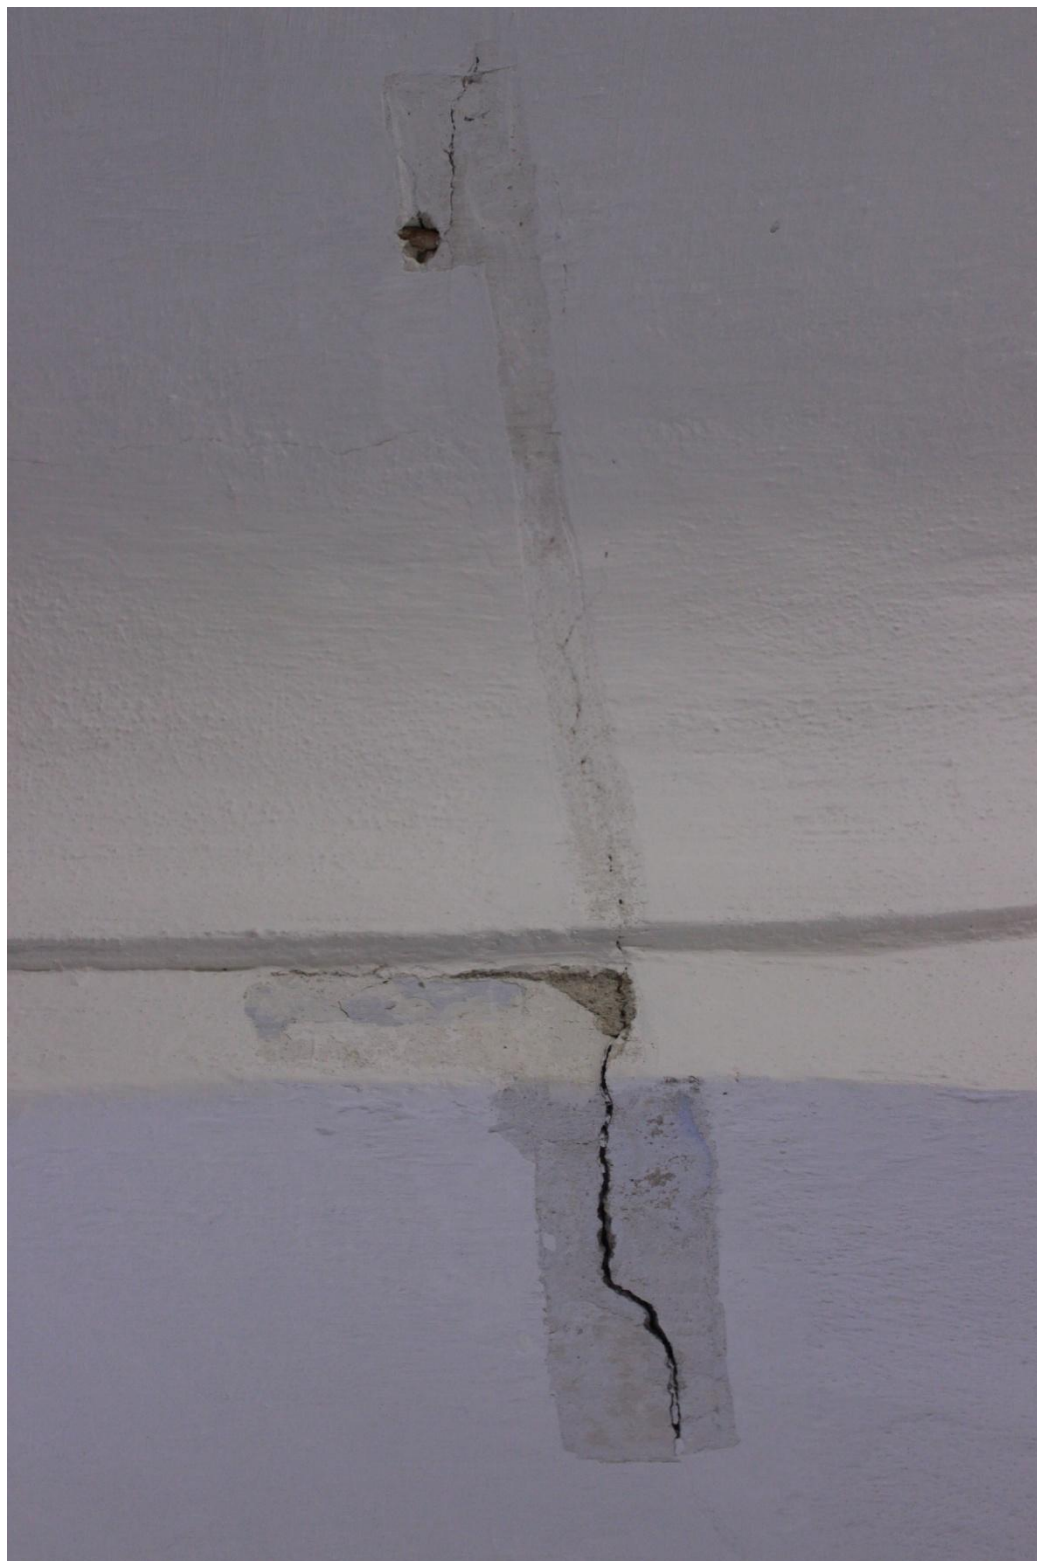
2.S.K.s./ 0-štuk, 1-bílá -vápenný nátěr. 2-světle zelená- vápenný nátěr. 3-sytě modrá -vápenný nátěr. (Pouze na stěně. Strop je pojednán pouze bílými odstíny.) 4- béžová-vápenný nátěr. 5-bílá - vápenný nátěr. Současný stav.

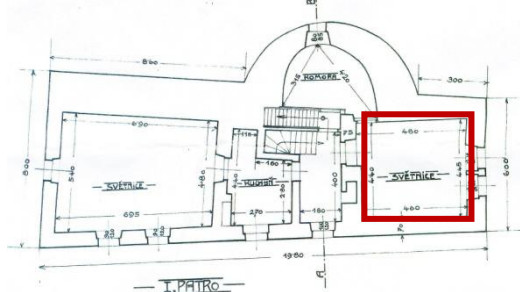
V 1. patře bývalé školy, v prostoru světnice byly provedeny 4 sondy stratigrafií.

3.S.K.a//2. Sonda Kolín/. 0-štuk, 1-bílá -vápenný nátěr. 2-světle zelená- vápenný nátěr. 3- béžová -vápenný nátěr. (Pouze na stěně. Strop je pojednán pouze bílými odstíny.) 4- béžová- vápenný nátěr. 5-bílá - vápenný nátěr. Současný stav.

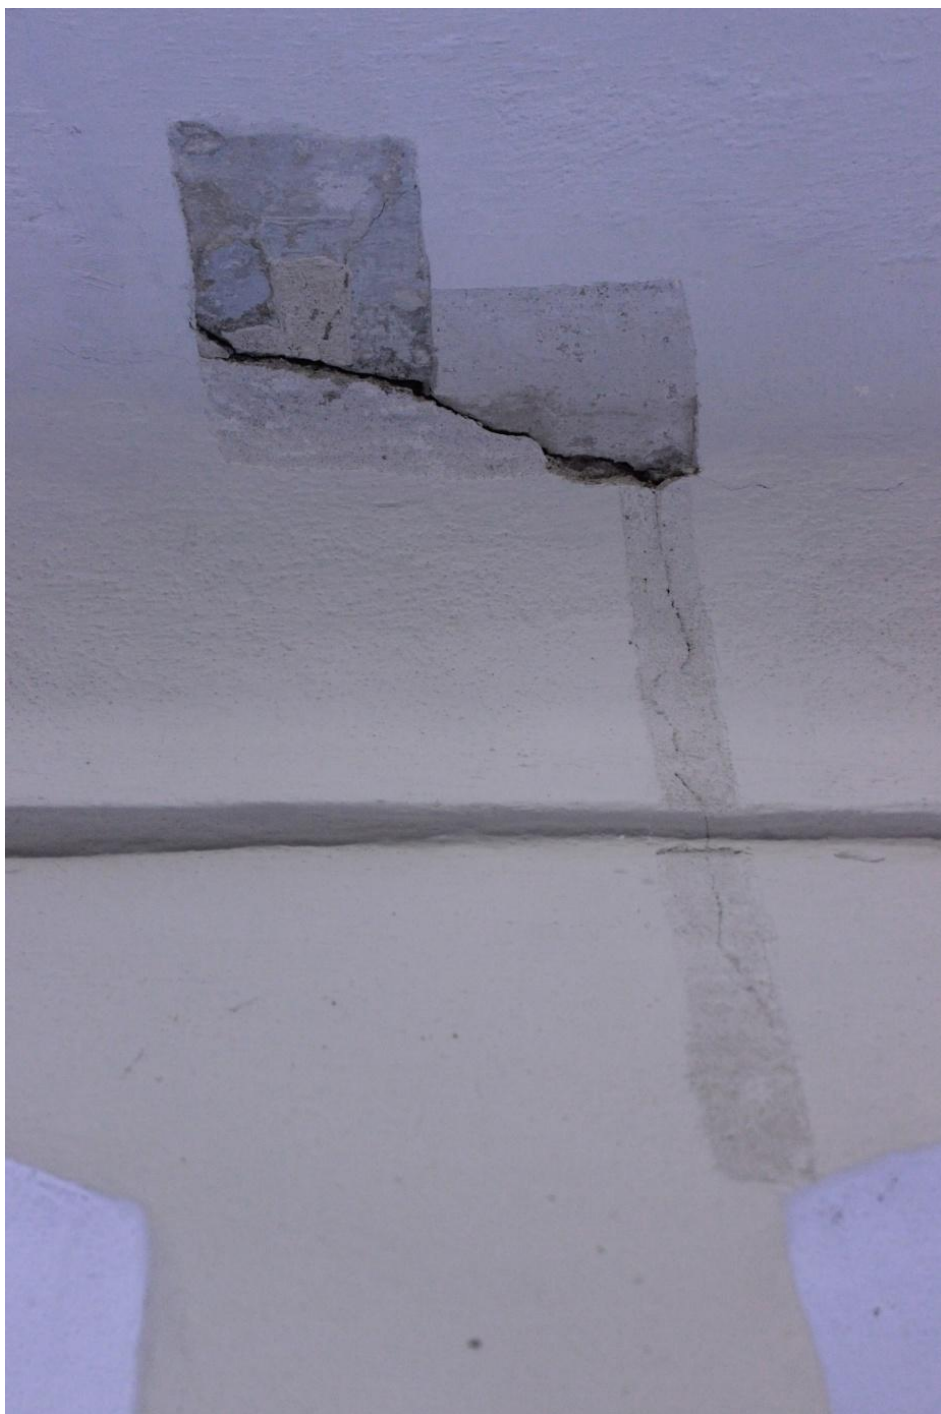
4.S.K.b/. Stratigrafie: 0-štuk, 1-bílá -vápenný nátěr. 2- sytě modrá -vápenný nátěr. 4- béžová- vápenný nátěr. 5-světle zelená - vápenný nátěr. Současný stav. Místnost byla v minulosti opravována. Praskliny byly přestukovány.

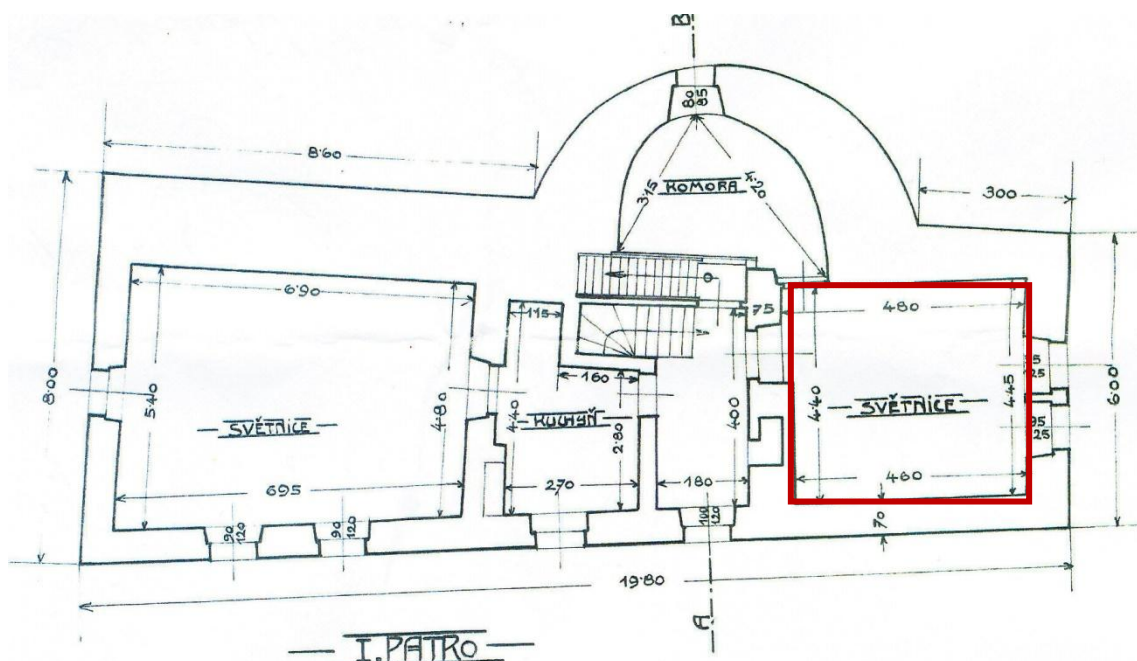
V 1. patře bývalé školy, v prostoru světnice byly provedeny 4 sondy stratigrafií.

5.S.K.c./ Stratigrafie: 0-novodobé cementové omítky, 1-bílá -vápenný nátěr. 2- současný stav. Místnost byla v minulosti opravována. Praskliny byly přestukovány, oprava záklenku.

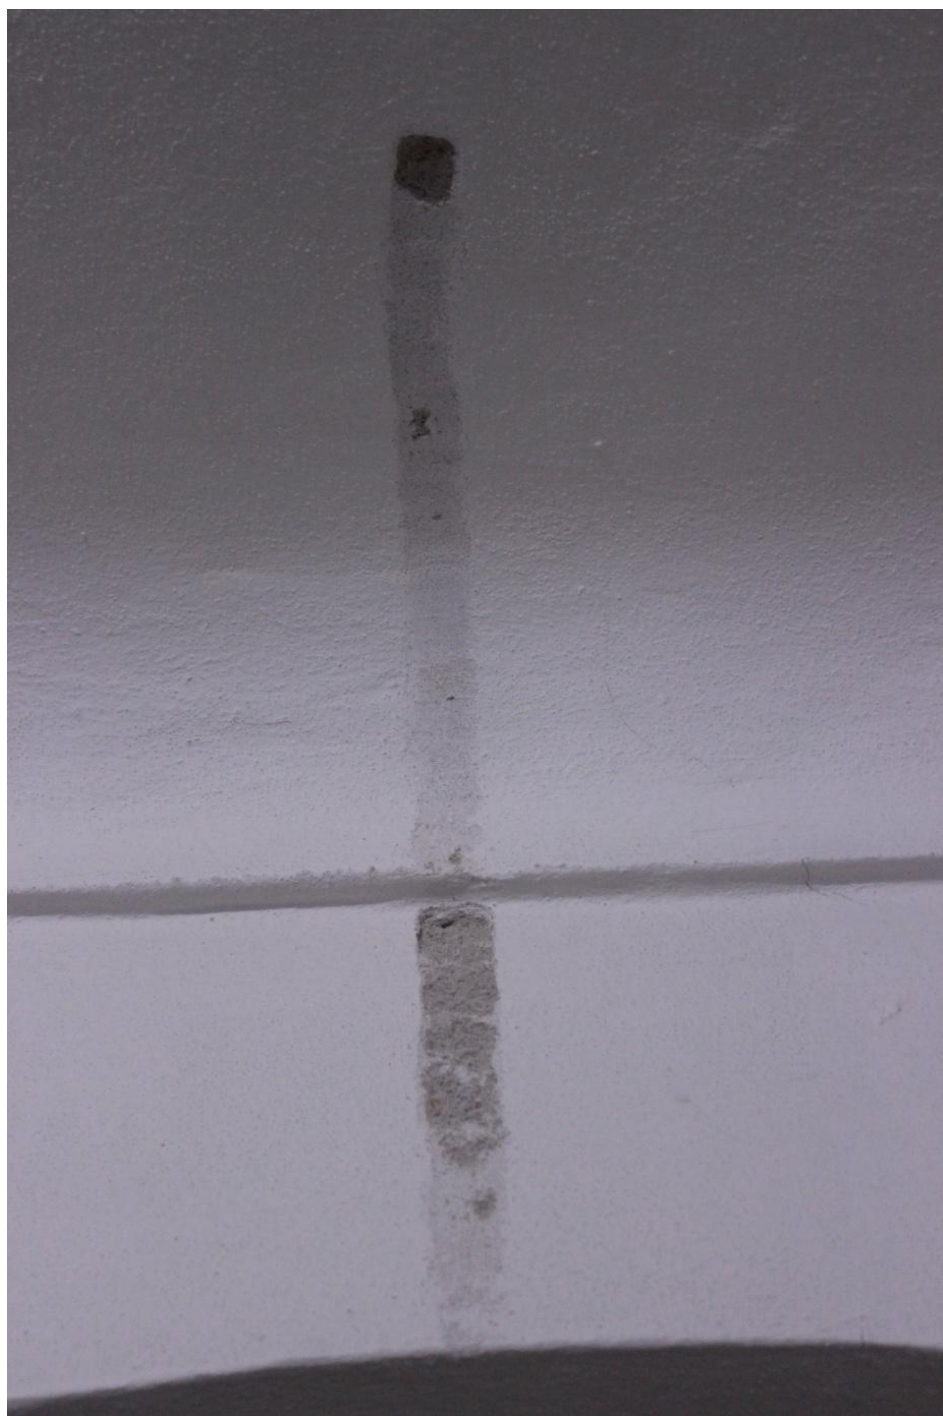
6.S.K.d./ Stratigrafie: 0-novodobé cementové omítky, 1-bílá -vápenný nátěr. 2- Současný stav. Místnost byla v minulosti opravována. Praskliny byly přestukovány.

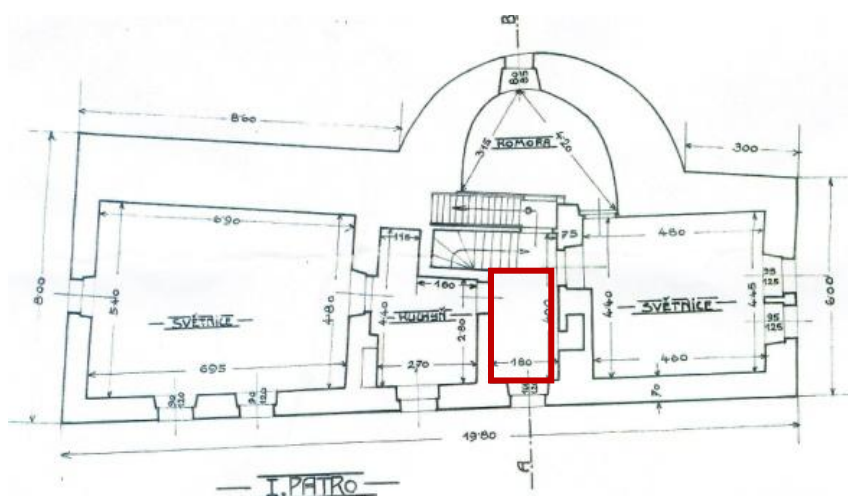
Místnost u schodiště - tři sondy

7.S.K.a/ Stratigrafie: 0-štuk, 1-bílá -vápenný nátěr. 2- šedá, 3- tmavě modré fragmenty malovaných šablon? 4- bílá - vápenný nátěr, 5.Současný stav.

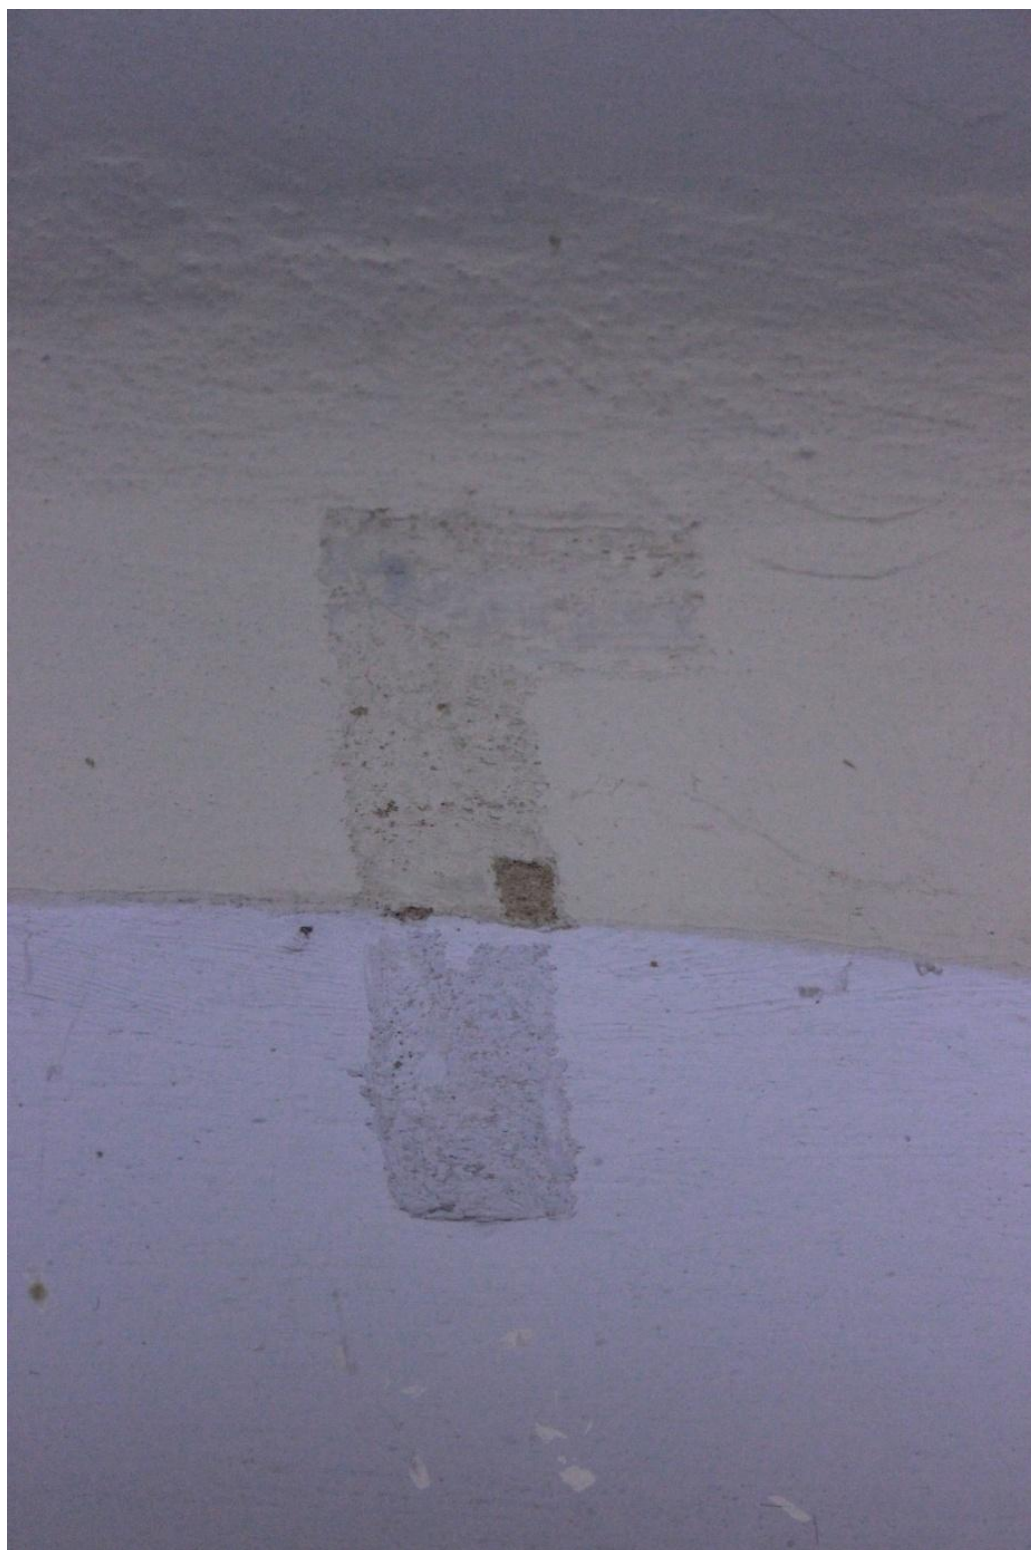
8.S.K.b/ Stratigrafie: 0-štuk, 1-bílá -vápenný nátěr. 2- šedá, 3- modrá. 4- bílá - vápenný nátěr, 5.Současný stav.

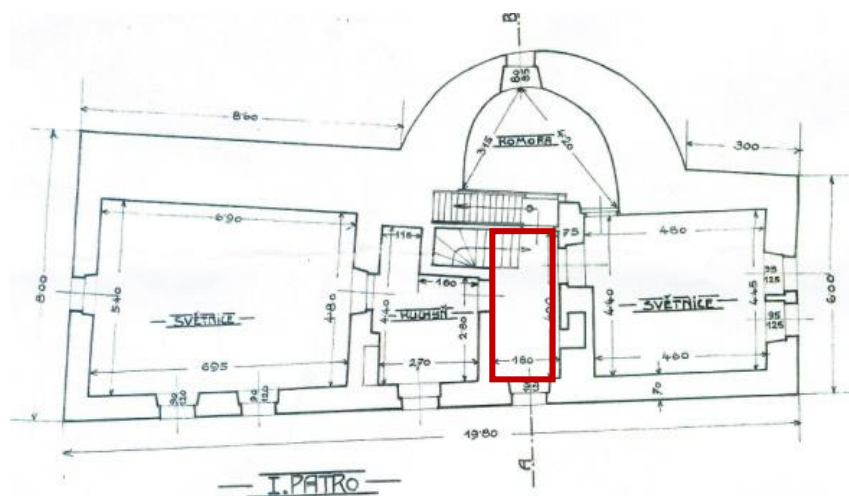
9.S.K.c/ . 0-štuk. 1- krémově bílá -vápenný nátěr. 2-světlešedá- vápenný nátěr. 3- světlemodrá - vápenný nátěr na stropě. 4- bílá – více nátěrů, současný stav. Novodobé cementové omítky.

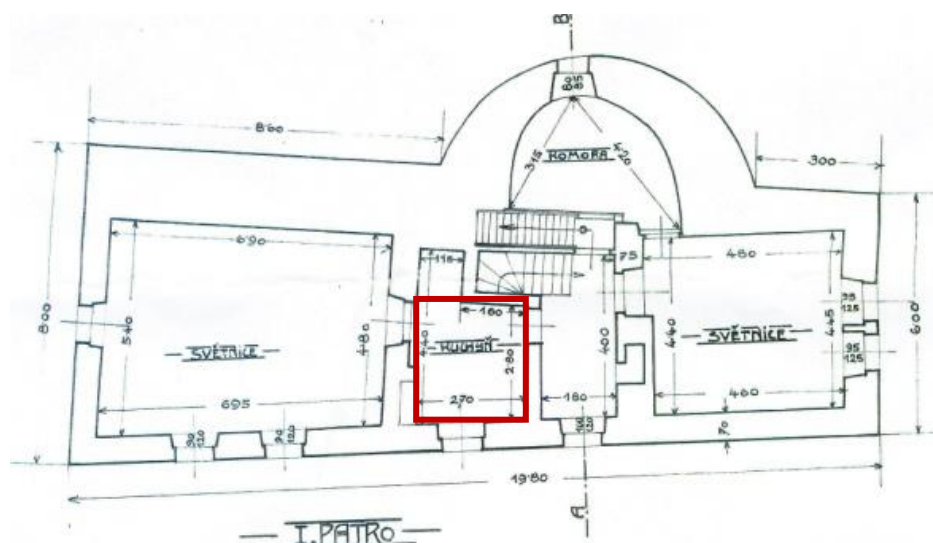
Kuchyň

10.S.K.a/ Stratigrafie: 0-štuk, 1-bílá -vápenný nátěr. 2- tmavozelená- šablonový vlis, 3-světle modrá. 4- bílá - vápenný nátěr, 5.Současný stav.

10.S.K.a/ Detail stratigrafie z fotografie na str. 16. - tmavozelená- šablonový vlis?  
Nakolik jsou malby poničené by prokázal rozšířený sondážní průzkum.

Doporučuji citlivě odhalit dochované fragmenty šablonové výzdoby a jejich zakonzervování (zpevnění, injektáž). Nové omítky se budou strukturou a obsahem (vápenné) co nejvíce podobat dochovaným fragmentům historických omítek. Budou tedy odstraněny lokální mladší barevné úpravy, v případě absence omítek budou místa citlivě doplněna a plocha bude navazovat na původní omítky. Nevhodné cementové omítky z posledních oprav budou odstraněny nebo ztenčeny.

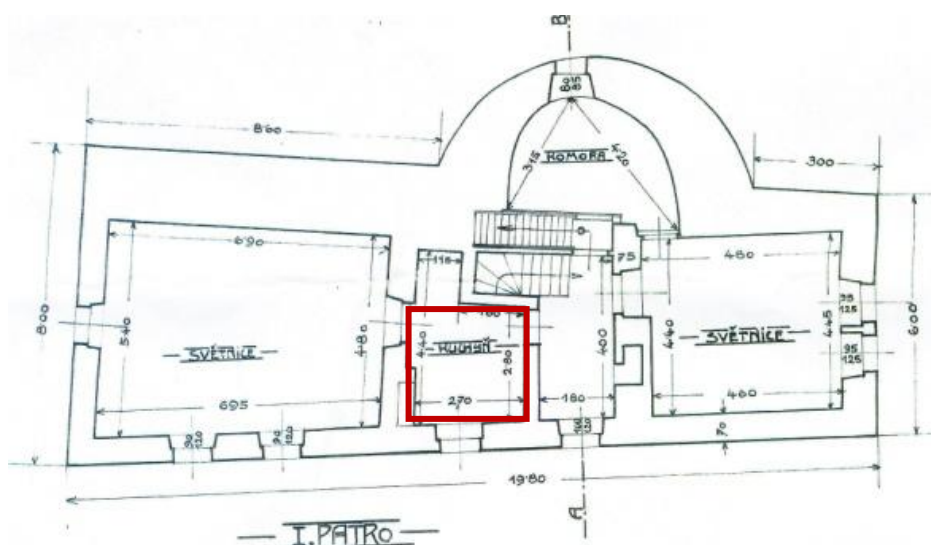
Kuchyň. Sonda nad vstupem do světnice.

11.S.K.b./Stratigrafie: 0-štuk, 1-slonová kost -vápenný nátěr. 2- červené tečky, zelené skvrnky, modré tahy. 3- /na stropě následujě opravná vrstva šuku. Vápenné vrstvy (cca 6)./ Místnost byla v minulosti opravována. Praskliny byly přestukovány. 4-světle modrá – vápenné nátěry. 5- světle zelená- vápenné nátěry. 6- bílá – současný stav.

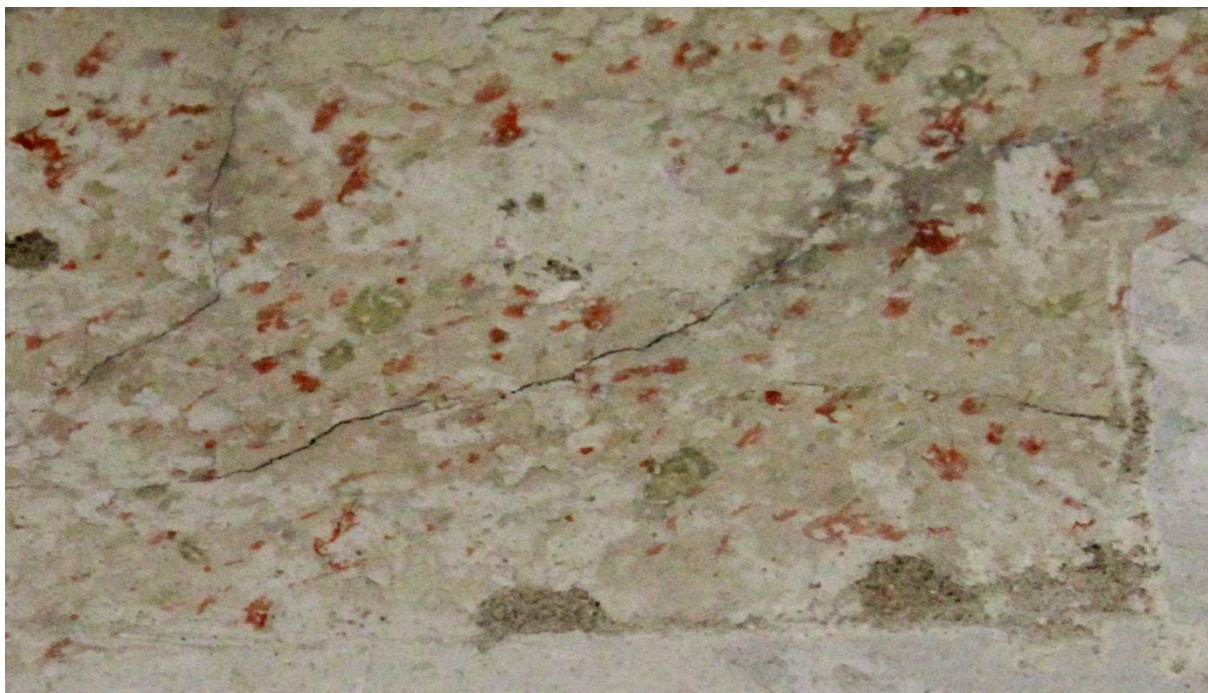
11.S.K.b./Stratigrafie: 0-štuk, 1-slonová kost -vápenný nátěr. 2- červené tečky, zelené skvrnky, modré tahy.

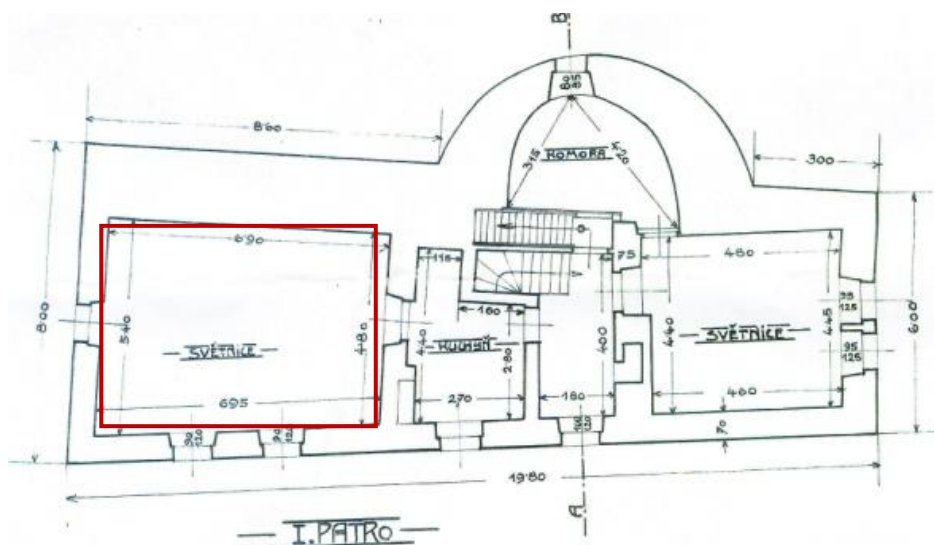
Světnice.

12.S.K.a./ Stratigrafie: 0-štuk, 1-slonová kost -vápenný nátěr. 2- zelená - vápenný nátěr. 3- tyrkysové květinové lístečky? 4-světle modrá – vápenný nátěr. 5- šedá- vápenný nátěr. 6- bílá – více nátěrů, současný stav.

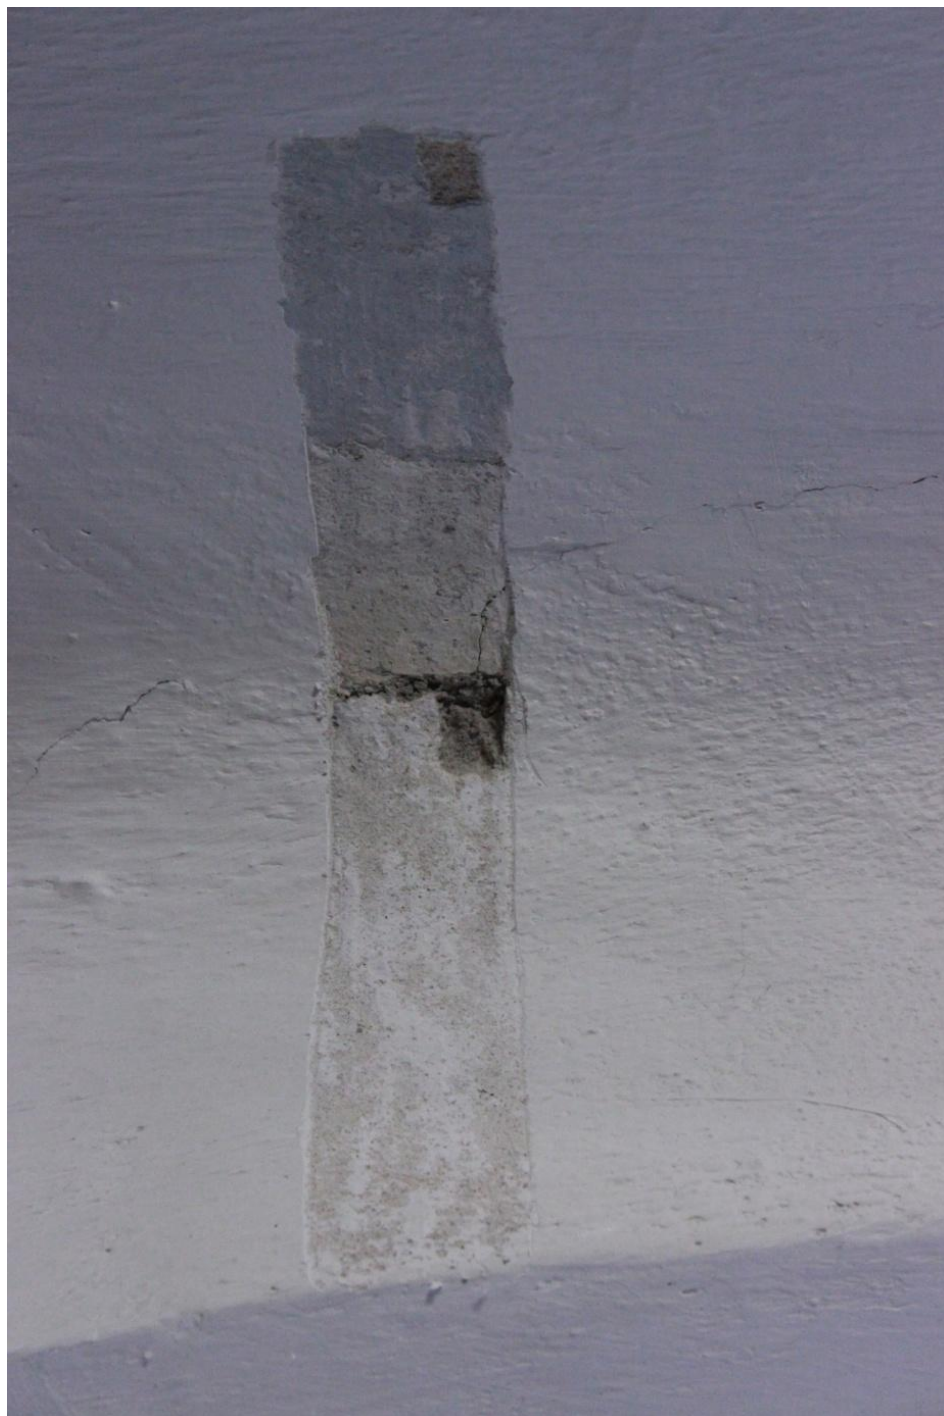
13.S.K.b./ stratigrafie: 0-štuk, 1-modrá -vápenný nátěr. 2- novodobé cementové omítky (oprava záklenku). 3- bílá – více nátěrů, současný stav.

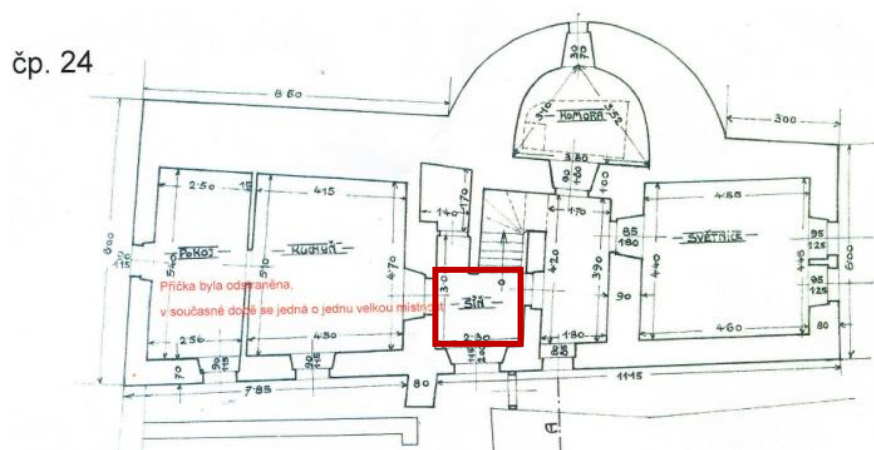
16.S.K.b./– Sonda nad vstupními dveřmi.

16.S.K.b./– Sonda nad vstupními dveřmi. 0-štuk. 1- krémově bílá -vápenný nátěr. 2- světlešedá- vápenný nátěr. 3- světlemodrá - vápenný nátěr. 4- bílá – více nátěrů, současný stav.
