STAVEBNÍ ÚPRAVY PARKÁNU KOLEM KOSTELA SV. BARTOLOMĚJE

INVENTARIZAČNÍ KARTA

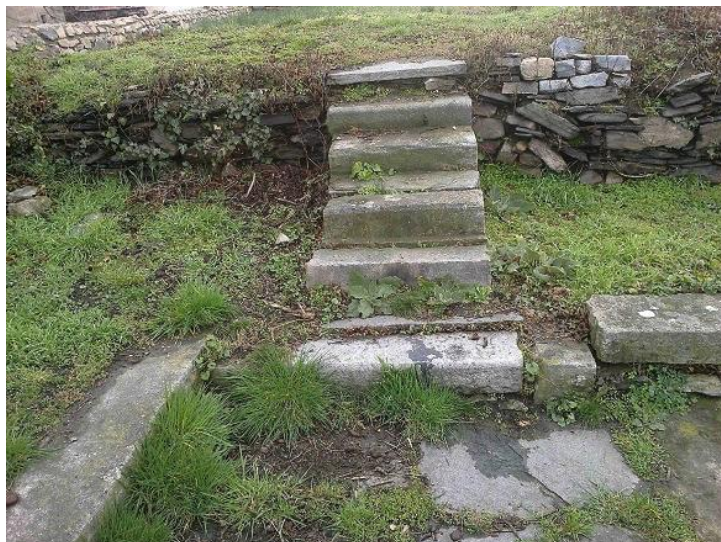
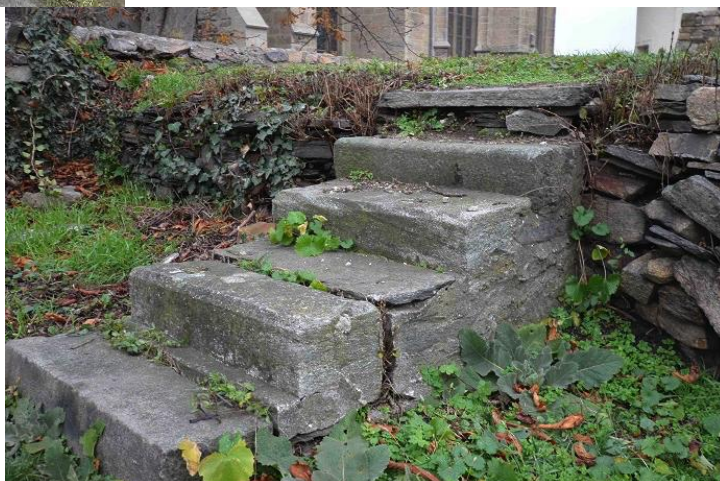
CHARAKTER	kamenický prvek
UMÍSTĚNÍ	parkán - západ
POČET PRVKŮ	1 ks
MATERIÁL	žula
ROZMĚR	810÷870/1430/630 mm půdorys/výška
POPIS	5 ks kamenicky opracovaných kvádrů, osazených v rostlém terénu - druhotně použité prvky různého druhu
DATOVÁNÍ	neurčeno, druhotně použité prvky
STAV	uvolněné spáry, náletová zeleň
NÁVRH	repase
POZNÁMKY

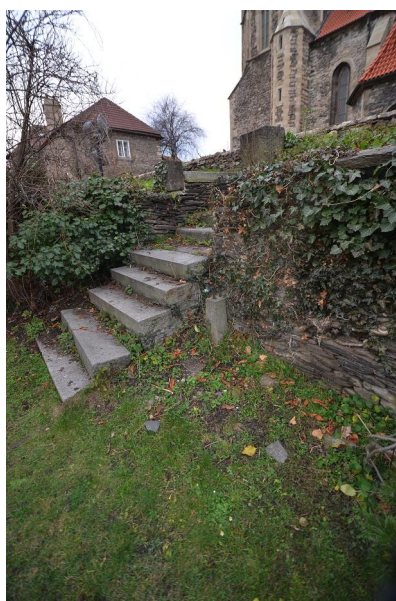
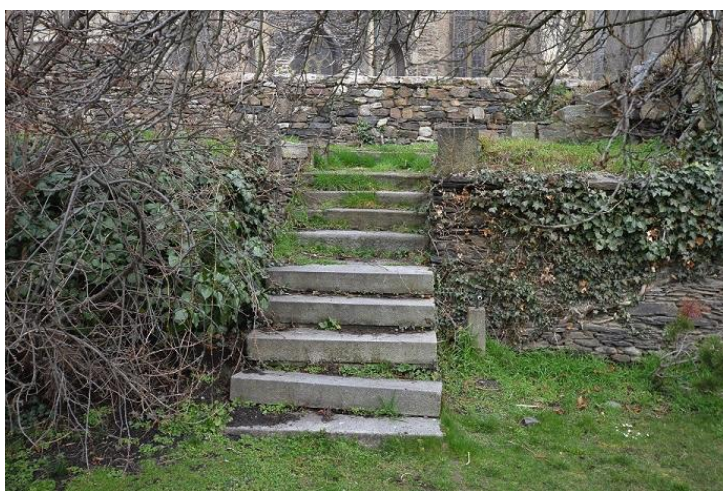
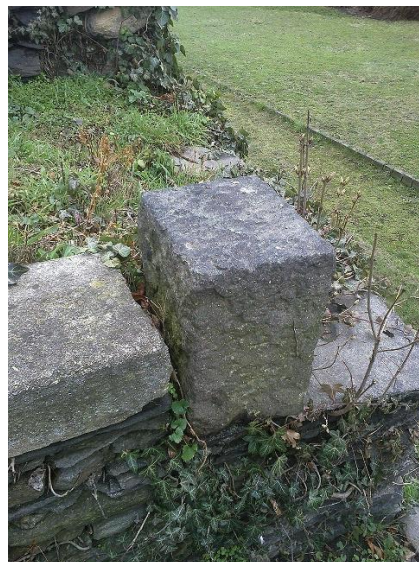
2

CHARAKTER	kamenický prvek
UMÍSTĚNÍ	parkán - západ
POČET PRVKŮ	5 ks
MATERIÁL	žula, beton
ROZMĚR	1250÷1600/5100/1450 mm půdorys/výška
POPIS	11 ks kamenicky opracovaných stupňů, osazených v terénu, s podestou a bočními zídkami a obrubníky z cementu nebo kamene druhotné použití různých druhů prvků
DATOVÁNÍ	neurčeno, druhotně použité prvky
STAV	náletová zeleň, zaneseno hlínou, uvolněné spáry
NÁVRH	repase - rozebrání a znovuosazení na zděný základ
POZNÁMKY

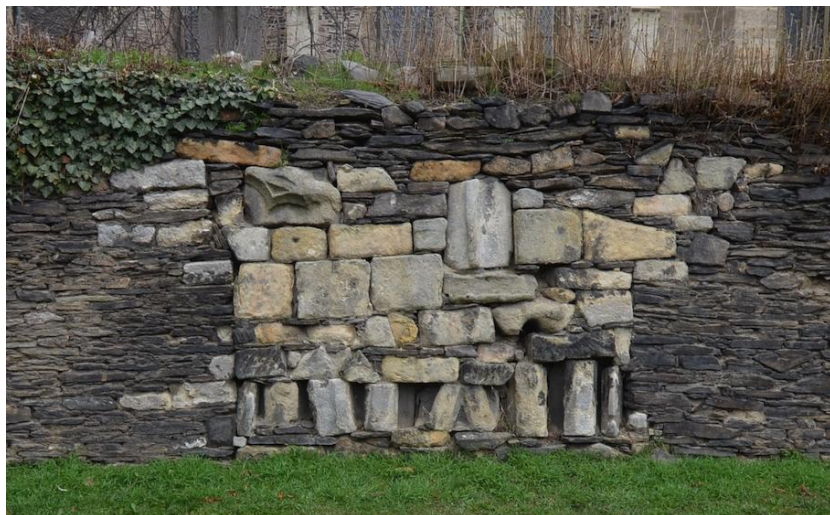
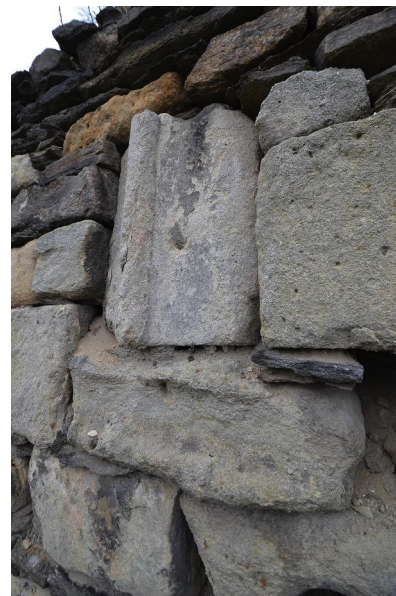
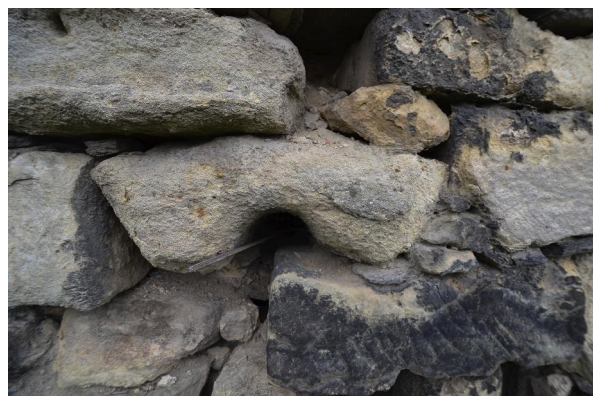
3

CHARAKTER	kamenický prvek
UMÍSTĚNÍ	parkán - západ
POČET PRVKŮ	neurčeno
MATERIÁL	pískovec - různé druhy
ROZMĚR	2770/1730 mm - celkový rozměr vyzdívky 150÷550/150÷650 mm - šířka/výška jednotlivých kusů
POPIS	druhotně použité fragmenty kamenicky opracovaných konstrukcí, nasucho vložené do zdi
DATOVÁNÍ	gotika
STAV	zachovalé, místy degradace klimatickými vlivy
NÁVRH	obnova na základě předloženého restaurátorského záměru, zpracovaného restaurátorem s příslušnou licencí Ministerstva kultury
POZNÁMKY

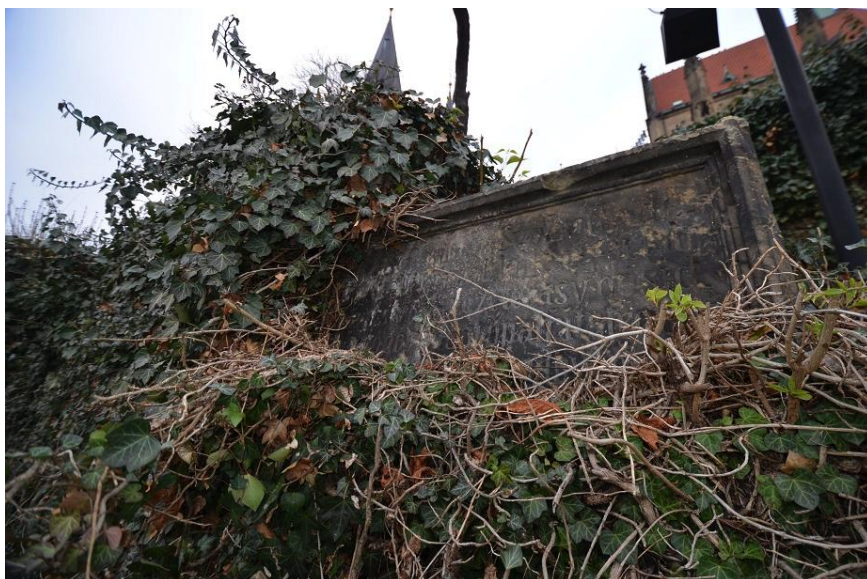
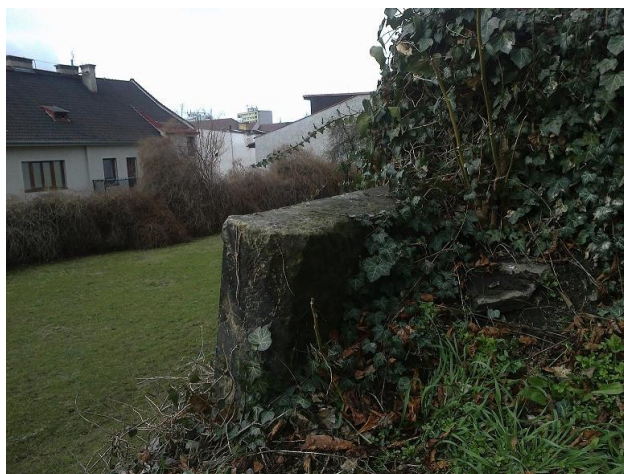
4

CHARAKTER	kamenický prvek
UMÍSTĚNÍ	parkán - západ
POČET PRVKŮ	1
MATERIÁL	pískovec
ROZMĚR	1300/700/210 mm šířka/výška/tloušťka
POPIS	kamenná deska s rytým textem, vystupující tvarovaný okraj
DATOVÁNÍ	konec 19. století
STAV	menší poškození, degradace povrchu vlivem počasí, zarostlá křovím
NÁVRH	obnova na základě předloženého restaurátorského záměru, zpracovaného restaurátorem s příslušnou licenci Ministerstva kultury, osazení na hradební zeď - poloha viz výkresová dokumentace
POZNÁMKY	text s historickými údaji

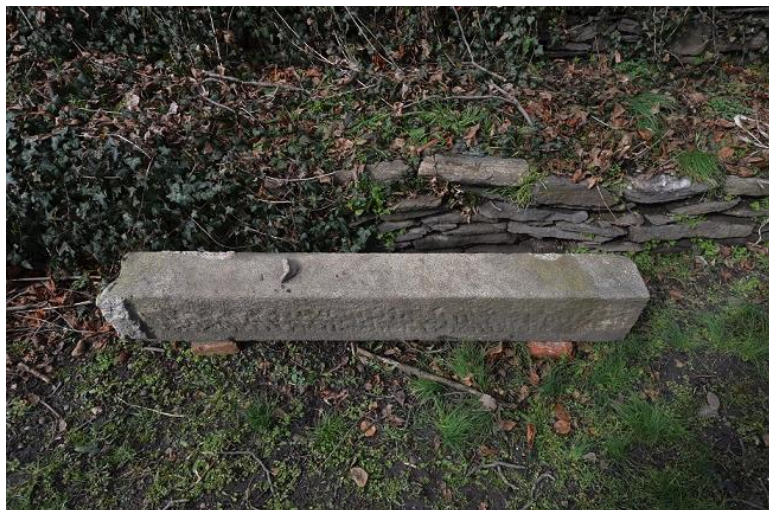
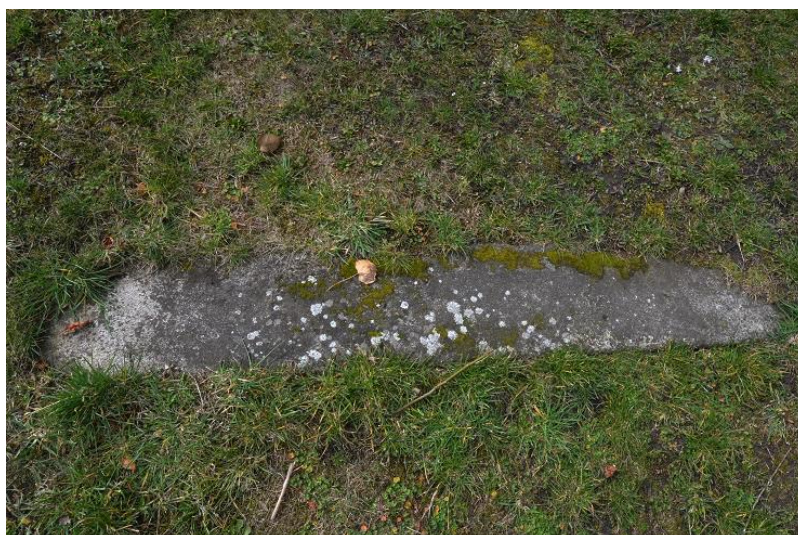
5

CHARAKTER	kamenický prvek
UMÍSTĚNÍ	parkán - jih
POČET PRVKŮ	2 ks
MATERIÁL	žula
ROZMĚR	250/180/1600 mm - profil/délka volně ležícího kvádru 320/2000 mm šířka/délka prahu v zemi
POPIS	1x kamenný kvádr, volně položený 1x kamenný kvádr uložený v zemi
DATOVÁNÍ	neurčeno
STAV	zachovalé
NÁVRH	použít k doplnění prvků 01 a 02 nebo uložit k druhotnému využití.
POZNÁMKY

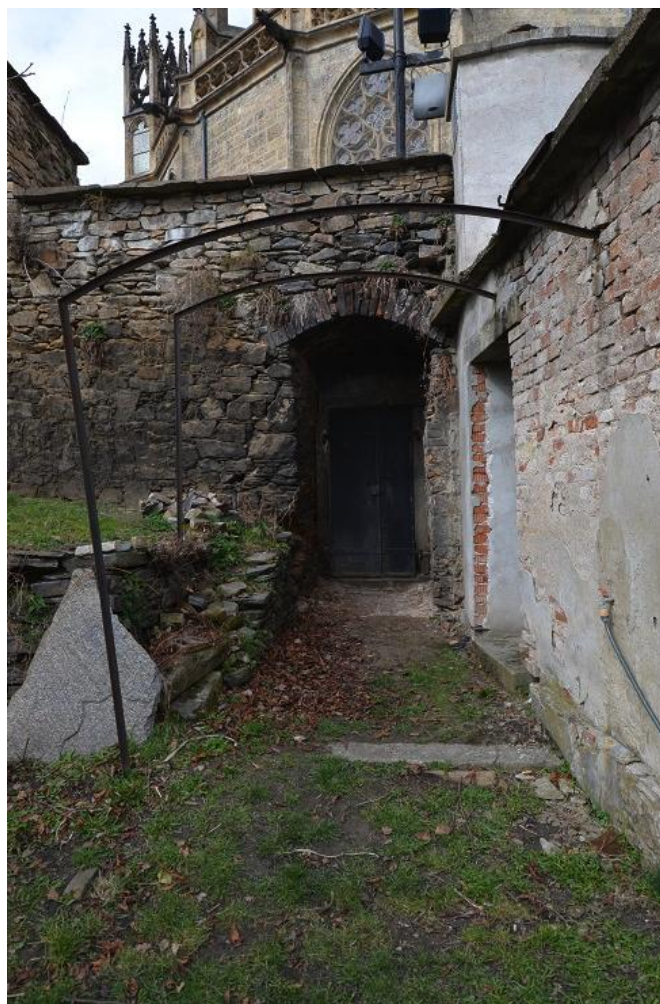
6

CHARAKTER	kovářský prvek
UMÍSTĚNÍ	parkán - jih
POČET PRVKŮ	1 ks
MATERIÁL	válcovaná ocel
ROZMĚR	2400/2200÷2600 mm rozpětí/výška
POPIS	dva segmentové oblouky - ohýbaný T-profil, kotvené do terénu a stěny skleníku
DATOVÁNÍ	novodobé
STAV	poškození korozí
NÁVRH	odstranit bez náhrady
POZNÁMKY

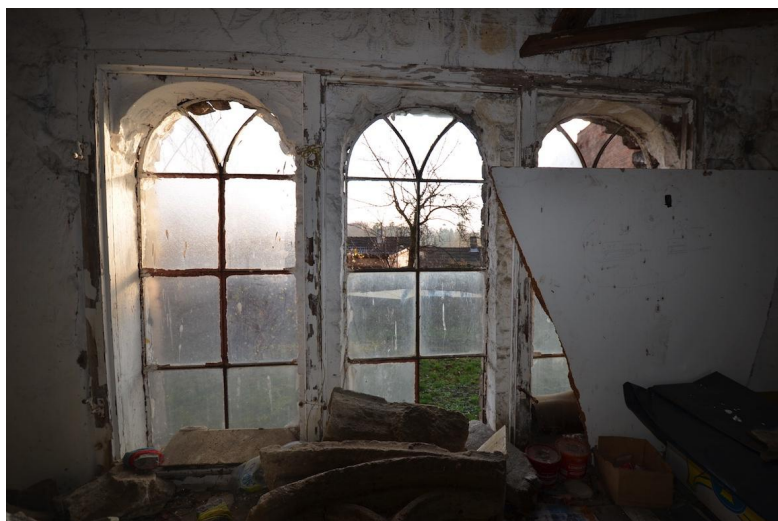
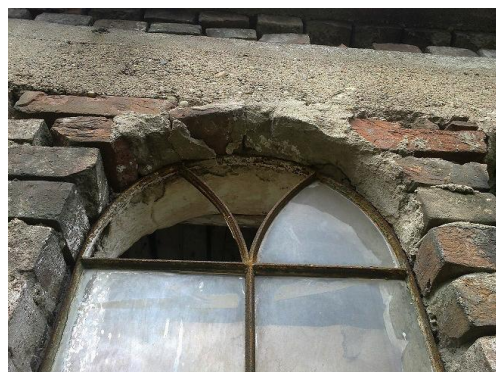
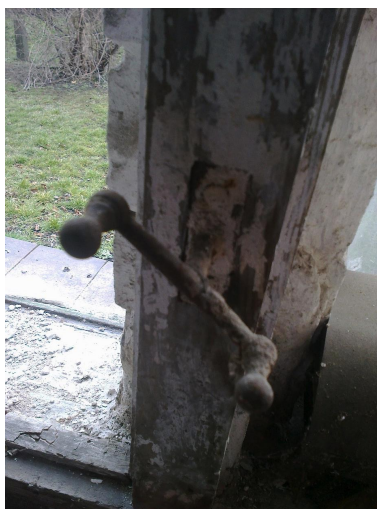
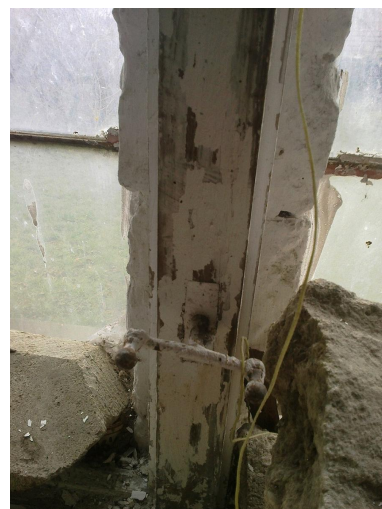
7

CHARAKTER	kovářská výplň otvoru
UMÍSTĚNÍ	parkán - jih
POČET PRVKŮ	3 ks
MATERIÁL	kovaná ocel, dřevo
ROZMĚR	530/1260 mm - výška/šířka ocelového okna 2100/1350 mm - celkový rozměr vnitřního rámu
POPIS	<p>vnější křídla - 3 samostatná okna s obloukovým nadpražím a ozdobným členěním do zděného ostění, ocelová, pevná</p> <ul style="list-style-type: none"> - zasklení tl. 2 mm, sklenářský tmel - povrchová úprava - zbytky krycího nátěru, barva zelená <p>vnitřní rám - dřevěný rám trojdílný, pro vyjímatelná křídla, s rovným nadpražím</p> <ul style="list-style-type: none"> - křídla chybí - povrchová úprava - zbytky krycího nátěru, barva bílá <p>kování na vnitřním rámu</p> <ul style="list-style-type: none"> - 4x kovaný obrtlík jednoduchý - 4x kovaný obrtlík dvojité
DATOVÁNÍ	30.léta 20.století
STAV	poškození dřeva i oceli korozí, zasklení - zbytky, nátěry - zbytky
NÁVRH	sejmutí před demolicí objektu, repase a osazení do nové polohy, vnitřní rám odstranit bez náhrady

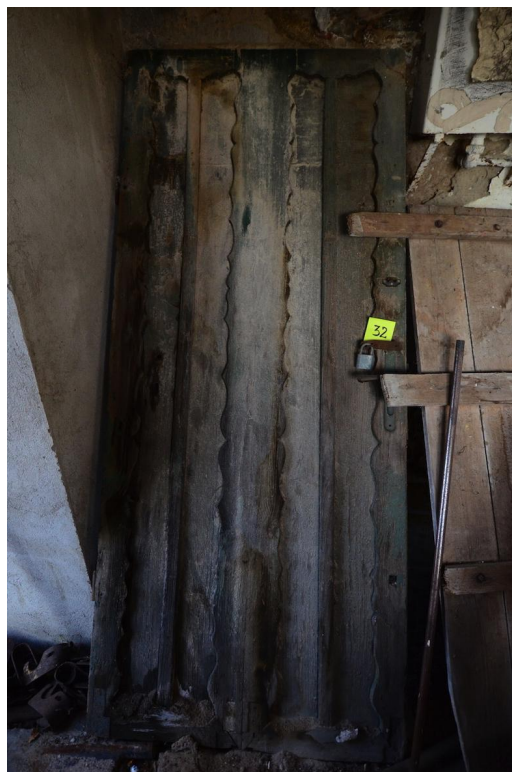
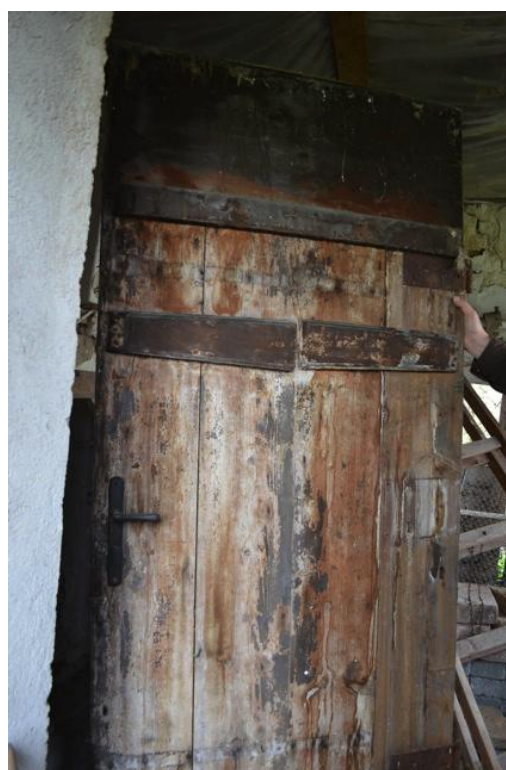
8

CHARAKTER	truhlářská výplň otvoru
UMÍSTĚNÍ	parkán - jih
POČET PRVKŮ	1 ks
MATERIÁL	dřevo
ROZMĚR	900/2100 mm celkový rozměr křídla 80/80 profil torza zárubně
POPIS	volně stojící křídlo jednokřídlových dveří s pobitím vertikálně členěným s obloučkovým okrajem - stopy po odstraněném zámku na obou stranách - povrchová úprava - zbytky krycího nátěru, barva zelená - ve vstupním otvoru torzo zárubně - rámová tesařská kování : - 2x spodní díl novodobého pantu - 1x mosazná klika se štítkem novodobá - 1x petlice novodobá
DATOVÁNÍ	přelom 19. a 20. století
STAV	mechanické poškození a hniloba, zárubeň - pouze torzo
NÁVRH	nahradit replikou, osadit do nové polohy
POZNÁMKY	dveře byly opakovaně přemístěny a měněna orientace otevírání

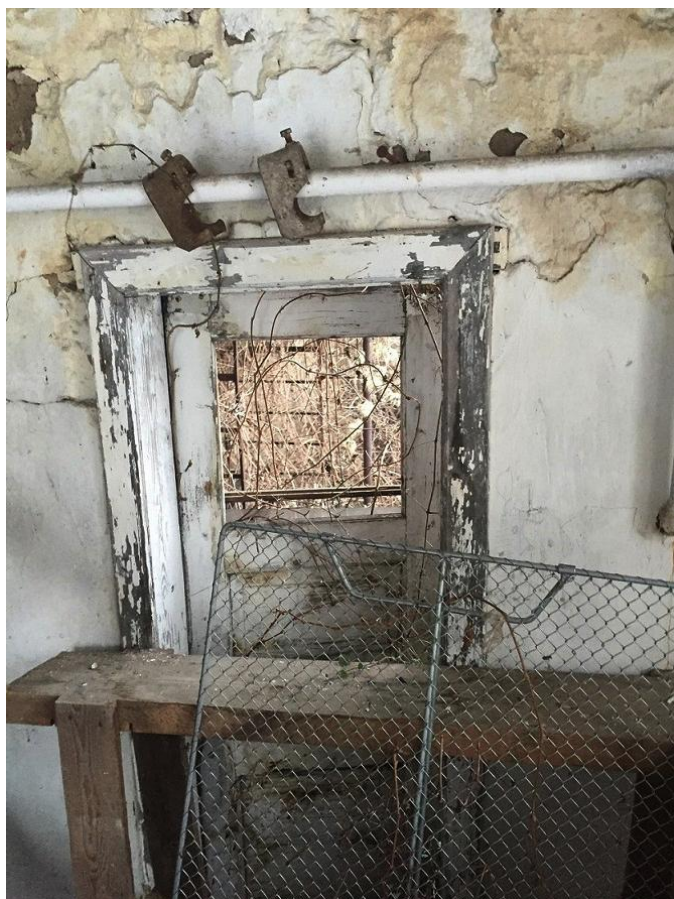
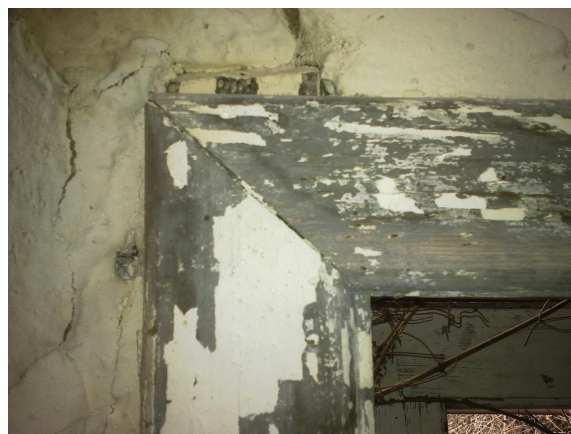
10

CHARAKTER	truhlářská výplň otvoru
UMÍSTĚNÍ	parkán - jih
POČET PRVKŮ	1 ks
MATERIÁL	dřevo
ROZMĚR	610/1750 mm průchozí rozměr
POPIS	jednokřídlové dveře kazetové do jednoduché obložkové zárubně, 1/3 zasklení - nezachovalo se z jedné strany přitlučené poličky - dodatečná úprava - povrchová úprava - krycí nátěr bílý, degradace
DATOVÁNÍ	30.léta 20.století
STAV	nátěr - zbytky, chybí kování, dodatečná znehodnocující úprava
NÁVRH	odstranit bez náhrady
POZNÁMKY

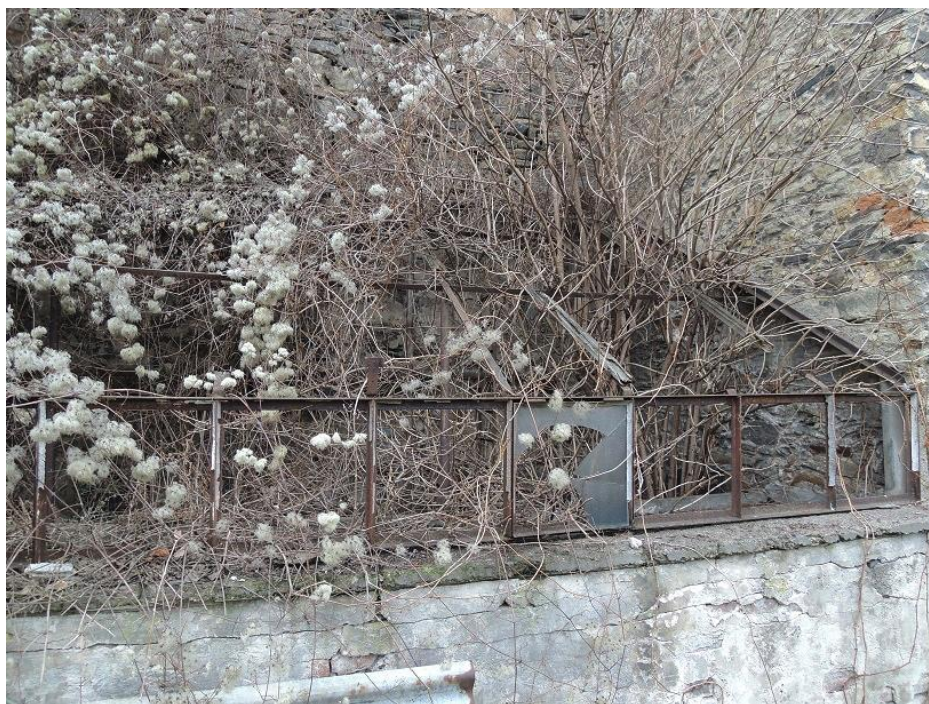
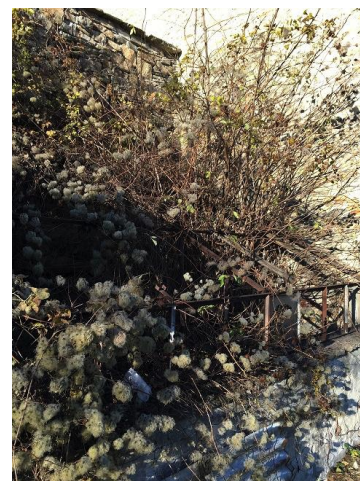
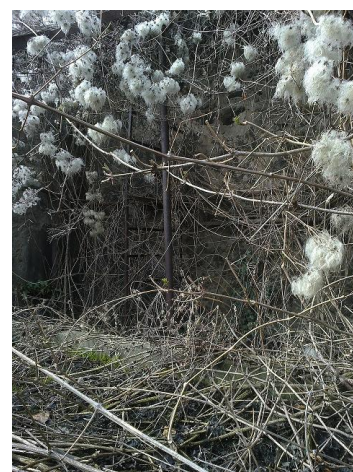
11

CHARAKTER	kovářský prvek
UMÍSTĚNÍ	parkán - jih
POČET PRVKŮ	1 ks
MATERIÁL	válcovaná ocel
ROZMĚR	5980/2750/1400 mm půdorys/výška konstrukce
POPIS	<p>konstrukce skleníku na podezdívce z ocelových profilů T a L, svislá a šikmá část, doplněno ocelovými otevíravými okny 4 x ocelový žebřík pro podporu rostlin cca 600/2000 mm</p> <ul style="list-style-type: none"> - zasklení nezachováno, pouze stopy - povrchová úprava nezachována - degradace povrchu vlivem koroze - tvarová deformace
DATOVÁNÍ	30. léta 20.století
STAV	devastace
NÁVRH	odstranit bez náhrady
POZNÁMKY

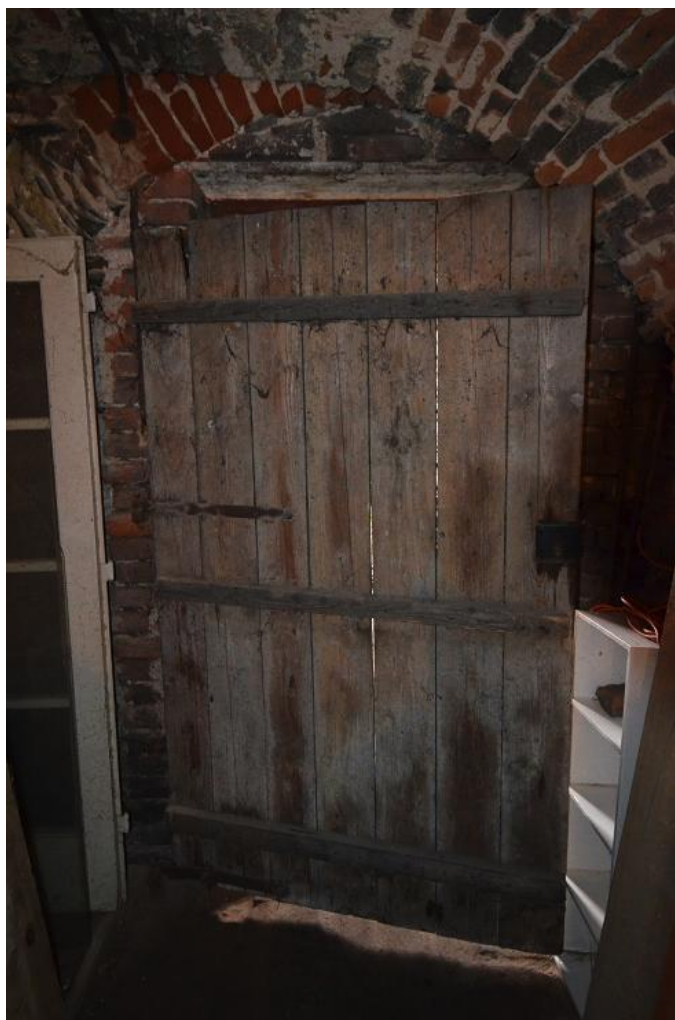
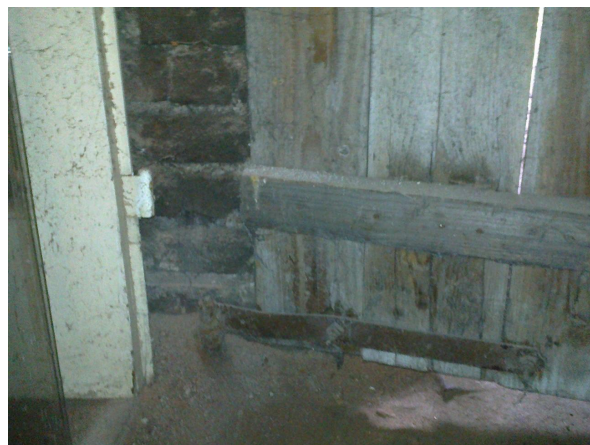
12

CHARAKTER	tesařská výplň otvoru
UMÍSTĚNÍ	průchod
POČET PRVKŮ	1 ks
MATERIÁL	dřevo
ROZMĚR	1160/2000 mm celkový rozměr křídla
POPIS	jednokřídlové dveře svlakové, stloukané hřebíky z neopracovaných prken a latí. kování : - 2x závěs táhlový novodobá replika, přitlučená hřebíky, patrně druhotné použití, na původní trny - 1x zámek novodobý
DATOVÁNÍ	novodobé
STAV	drobná poškození, nekvalitní zpracování
NÁVRH	odstranit bez náhrady
POZNÁMKY

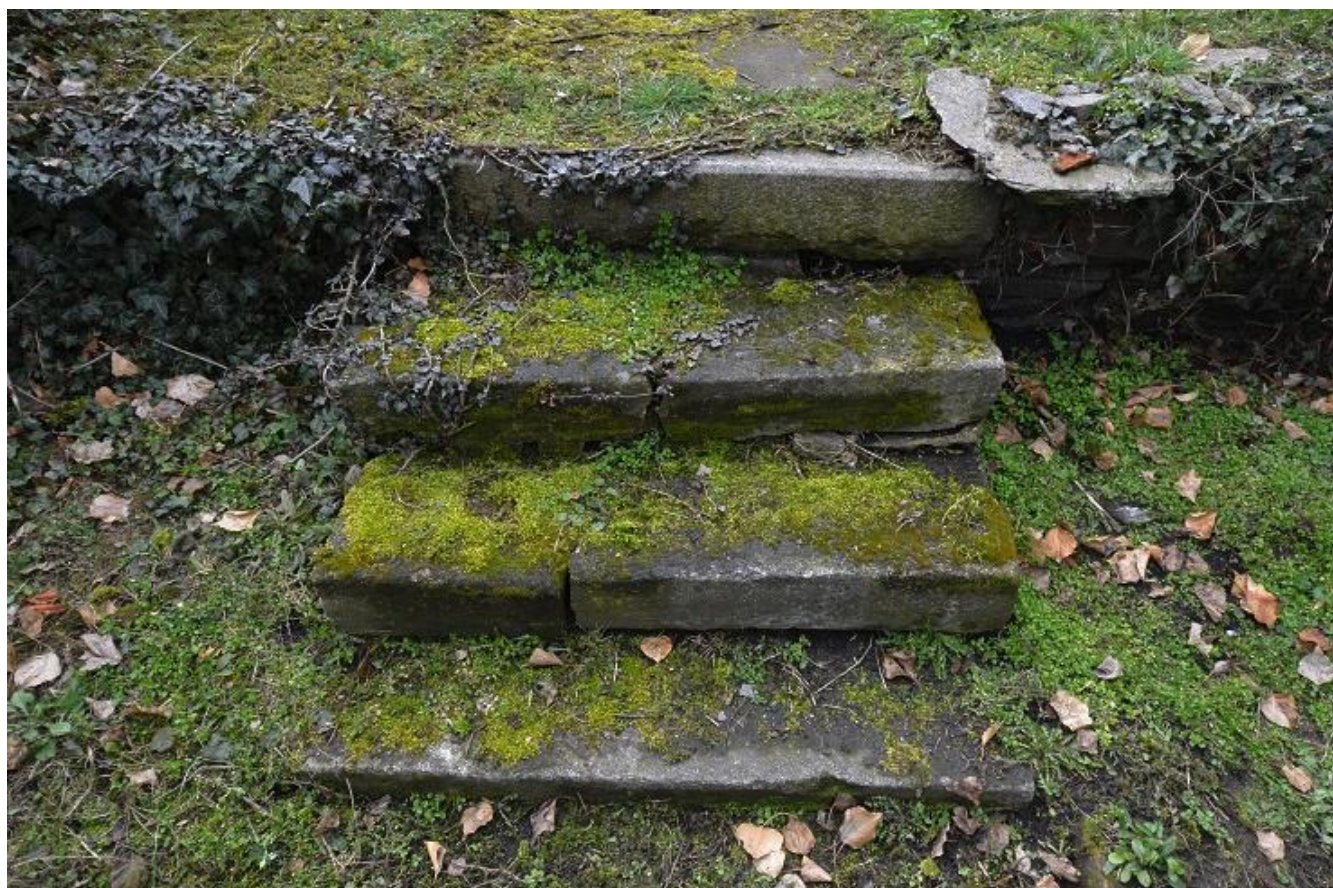
13

CHARAKTER	kamenický prvek
UMÍSTĚNÍ	parkán - východ
POČET PRVKŮ	5 ks
MATERIÁL	žula
ROZMĚR	1100/870/650 mm půdorys/výška
POPIŠ	kamenicky opracované kvádry, osazené v rostlém terénu - druhotně použité prvky různého druhu
DATOVÁNÍ	neurčeno, druhotně použité prvky
STAV	uvolněné spáry, náletová zeleň
NÁVRH	odstranit bez náhrady, jednotlivé stupně po očištění mohou být použity pro doplnění prvků 01 a 02 nebo uložít pro další využití
POZNÁMKY

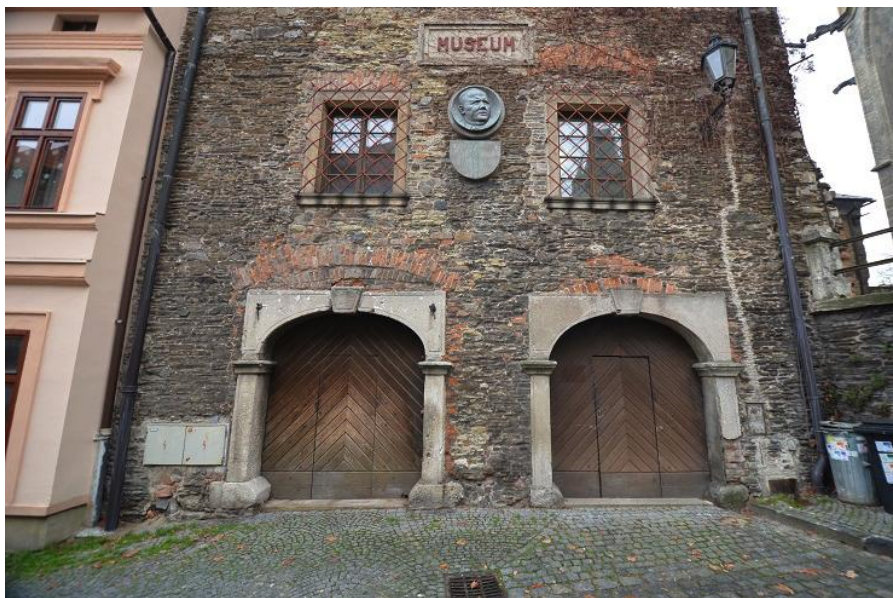
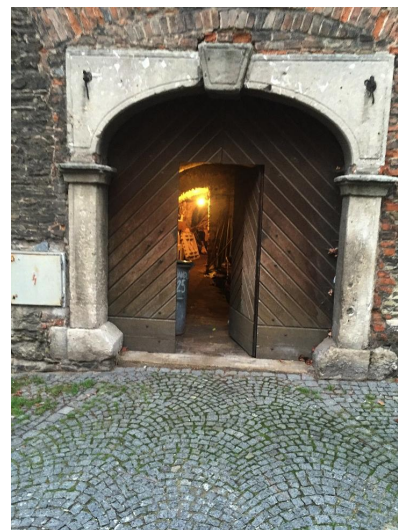
14

CHARAKTER	truhlářská výplň otvoru
UMÍSTĚNÍ	průchod
POČET PRVKŮ	1 ks
MATERIÁL	dřevo
ROZMĚR	2190/2430 mm průchozí rozměr
POPIS	<p>dvoukřídlová sbíjená vrata do kamenného ostění s obloukovým nadpražím, s dvířky v ose vrat, novodobé, pobití s šikmým členěním a s kovanými hřeby na vnější straně</p> <p>povrchová úprava :</p> <ul style="list-style-type: none"> - přírodní dřevo <p>kování :</p> <ul style="list-style-type: none"> - 6x závěs táhlový zdobný - novodobý historizující na trny v ostění - 2x závěs zasekávaný jednoduchý - 2x stabilizační vzpěra na oka, kotvená do zdi - 1x zámek FAB bez štítku a bez kliky
DATOVÁNÍ	novodobé
STAV	zachovalý
NÁVRH	nahradit replikou barokních vrat - viz dokumentace
POZNÁMKY

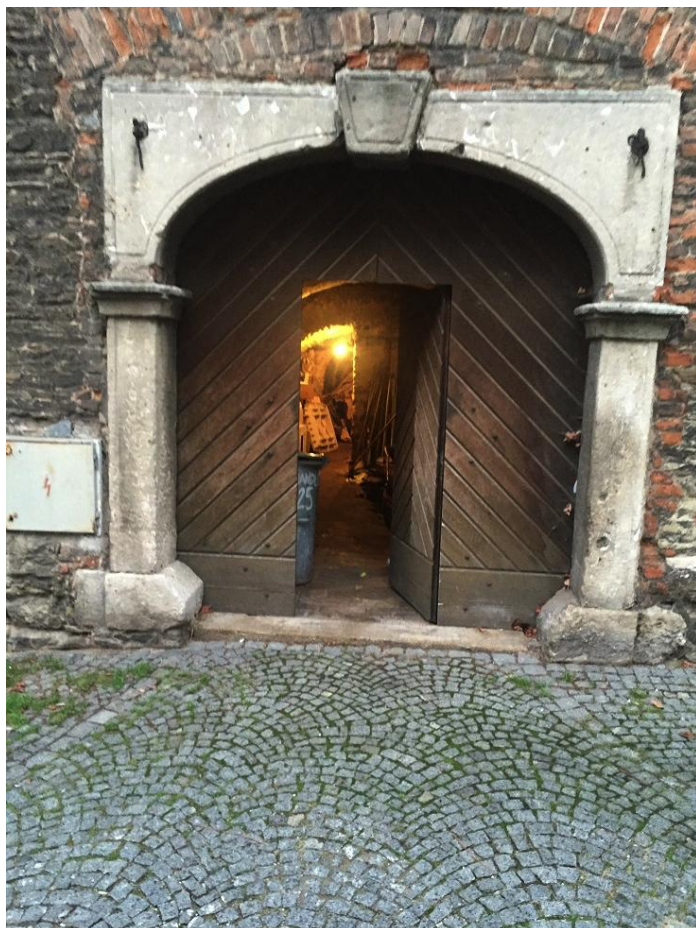
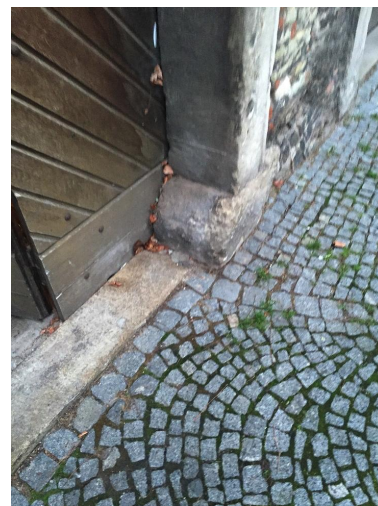
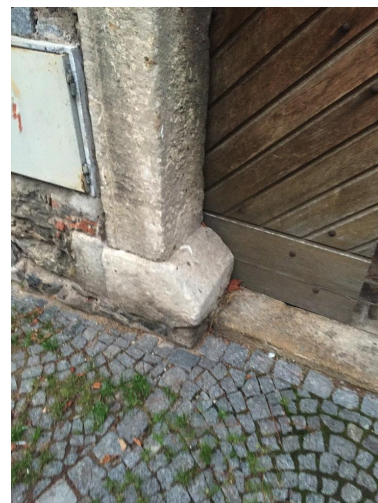
15

CHARAKTER	kamenický prvek
UMÍSTĚNÍ	průchod
POČET PRVKŮ	1 ks
MATERIÁL	pískovec
ROZMĚR	2190/2430 mm průchozí rozměr
POPIS	kamenný portál vrat, průchod obloukový, nadpraží portálu rovné v nadpraží kovářský prvek - 2x oka původních kotevních prvků
DATOVÁNÍ	
STAV	lokální poškození, znečištění
NÁVRH	obnova na základě předloženého restaurátorského záměru, zpracovaného restaurátorem s příslušnou licencí Ministerstva kultury
POZNÁMKY

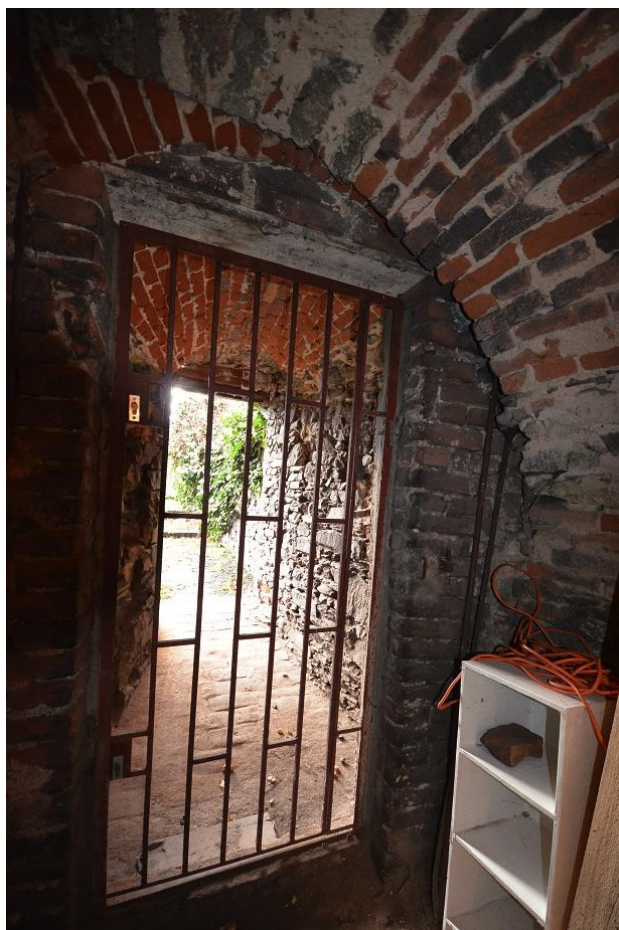
16

CHARAKTER	kovářský prvek
UMÍSTĚNÍ	průchod
POČET PRVKŮ	1 ks
MATERIÁL	ocel
ROZMĚR	1000/2500 mm šířka/výška
POPIS	<p>kovaná ocelová mříž s vertikálním členěním, část pevná - dodatečná úprava</p> <p>povrchová úprava : - základní nátěr červený</p> <p>kování : 2x závěs novodobý jednoduchý přivařený 3x závěs novodobý jednoduchý přivařený pro odstranění křídla 2x zámek FAB</p>
DATOVÁNÍ	novodobý
STAV	zachovalý
NÁVRH	odstranit bez náhrady
POZNÁMKY

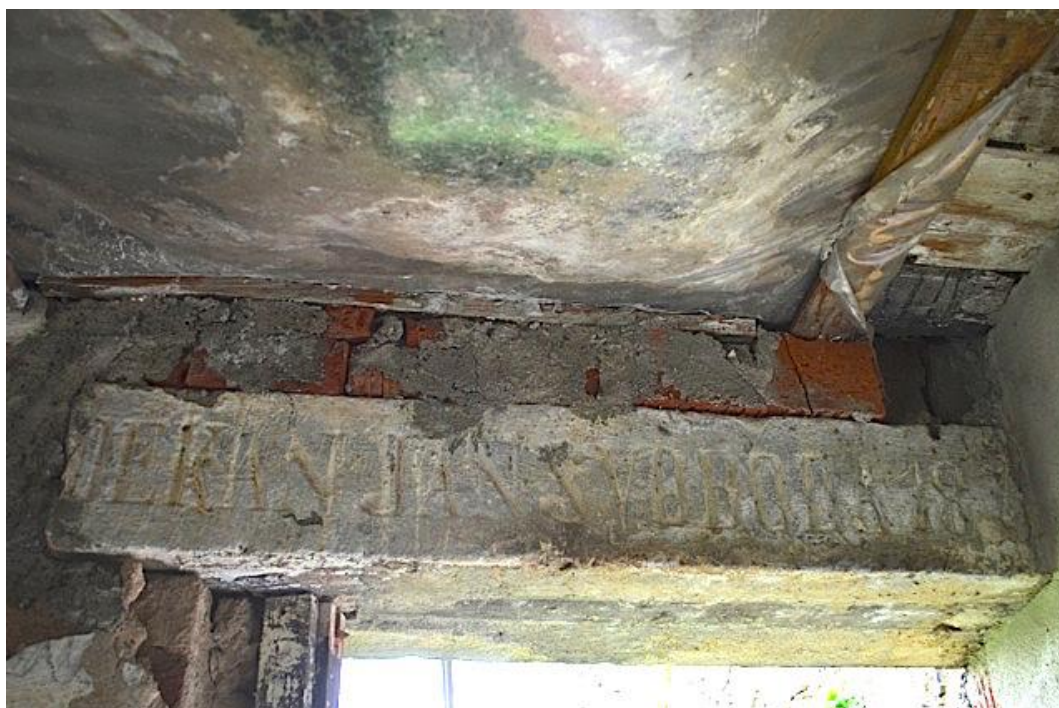
17

CHARAKTER	kamenický prvek
UMÍSTĚNÍ	parkán - jih
POČET PRVKŮ	1 ks
MATERIÁL	pískovec
ROZMĚR	1300/300/180 mm délka/hloubka/výška
POPIS	kamenný překlad dveřního otvoru - deska druhotně použitá s tesaným nápisem
DATOVÁNÍ	
STAV	lokální poškození, znečištění
NÁVRH	obnova na základě předloženého restaurátorského záměru, zpracovaného restaurátorem s příslušnou licencí Ministerstva kultury, osazení do nové polohy - viz výkresová dokumentace
POZNÁMKY	prvek obsahuje historická data
