STAVEBNÍ ÚPRAVY V AREÁLU KOSTELA SV. BARTOLOMĚJE SO-01 - OBJEKT ZVONICE - TESAŘSKÉ A TRUHLÁŘSKÉ PRVKY

RAMENO SCHODIŠTĚ

T01

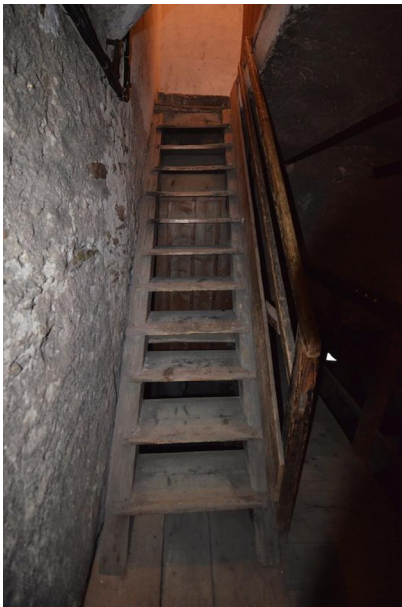
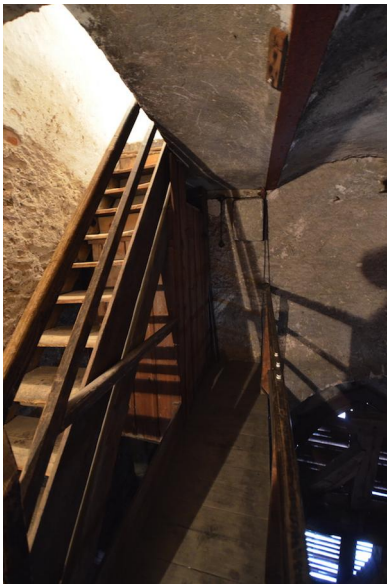
DRUH	tesařský prvek
UMÍSTĚNÍ	zvonice
POČET PRVKŮ	1 ks
MATERIÁL	dřevěný masiv
ROZMĚR	800/2300/2860 mm šířka/délka/výška
POPIS	<p>jednoduché stupně na schodnicích, tesařsky opracované + dřevěné zábradlí, horizontálně členěné, na vnitřní straně + spodní podesta + lávka u zvonů - prkenná podlaha</p> <p>bez povrchové úpravy</p> <p>1.pol. 19.století</p> <p>zachovalé</p>
NÁVRH	<p>repase - truhlářská oprava</p> <ul style="list-style-type: none">- očištění- podrobná prohlídka- kontrola pevnosti spojů- výměna poškozeného stupně- oprava zjištěných drobných poškození- doplnění poškozeného dřeva - odhad cca 10%- doplněné části - stejné provedení a spoje jako stávající <div>

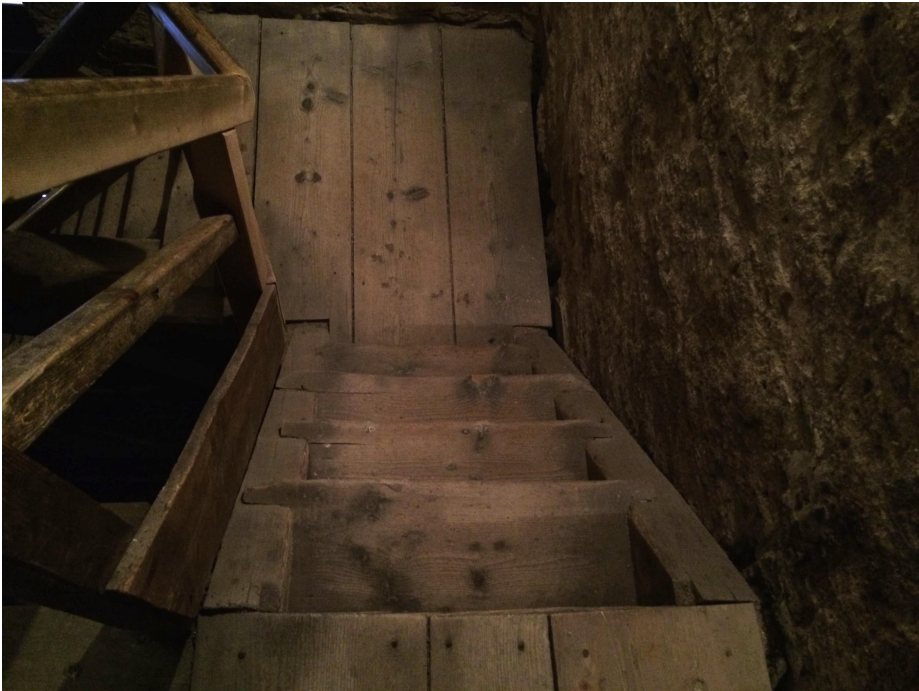
T02

DRUH	tesařský prvek
UMÍSTĚNÍ	zvonice
POČET PRVKŮ	1 ks
MATERIÁL	dřevěný masiv
ROZMĚR	800/870/1030 mm šířka/délka/výška
POPIS	<p>jednoduché stupně na schodnicích, tesařsky opracované + dřevěné zábradlí, horizontálně členěné, na vnitřní straně + spodní podesta - prkenná podlaha</p> <p>bez povrchové úpravy</p> <p>2.pol. 19.století</p> <p>zachovalé</p>
NÁVRH	<p>repase - truhlářská oprava</p> <ul style="list-style-type: none"> - očištění - podrobná prohlídka - kontrola pevnosti spojů - oprava zjištěných drobných poškození - doplnění poškozeného dřeva - odhad cca 10% - doplněné části - stejné provedení a spoje jako stávající

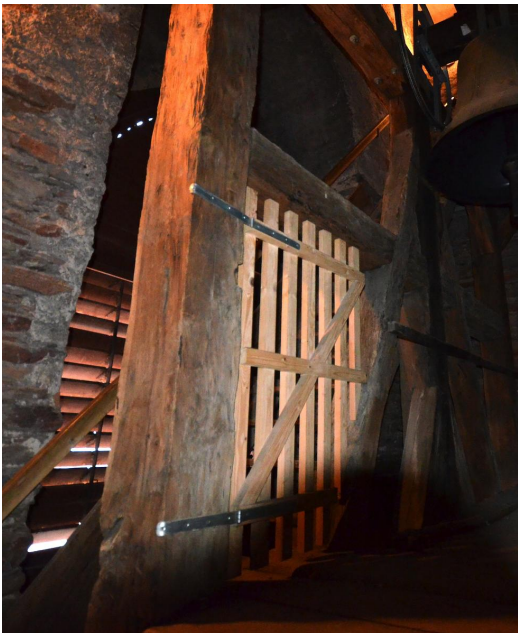
T03

DRUH	tesařský prvek
UMÍSTĚNÍ	zvonice
POČET PRVKŮ	1 ks
MATERIÁL	dřevěný masiv
ROZMĚR	600/1200 mm šířka/výška
POPIS	<p>jednoduchá vrátka z latí, svisle členěná, s šikmým vyztužením</p> <p>bez povrchové úpravy</p> <p>kování : 2x závěsy pásové, novodobé šroubované, seriový výrobek 1x zámek zadlabaný</p> <p>povrchová úprava: leštěná ocel</p> <p>poč. 21. století</p> <p>zachovalé</p>
NÁVRH	<p>repase - truhlářská oprava</p> <ul style="list-style-type: none">- očištění- oprava zjištěných drobných poškození- sjednocení povrchu se staršími prvky - napustit lněným olejem <p>kování : - nátěr kování kovářskou grafitovou černí matnou</p>

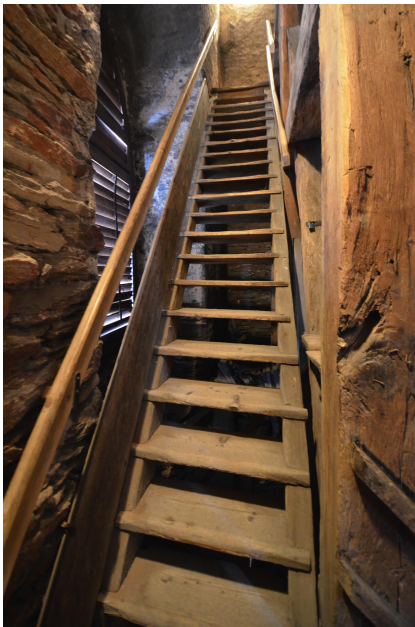
T04

DRUH	tesařský prvek
UMÍSTĚNÍ	zvonice
POČET PRVKŮ	1 ks
MATERIÁL	dřevěný masiv
ROZMĚR	860/3640/4520 mm šířka/délka/výška
POPIS	<p>jednoduché stupně na schodnicích, tesařsky opracované + dřevěné zábradlí, horizontálně členěné, na vnitřní a vnější straně + spodní podesta - prkenná podlaha</p> <p>bez povrchové úpravy</p> <p>2.pol. 19.století</p> <p>zachovalé</p>
NÁVRH	<p>repase - truhlářská oprava</p> <ul style="list-style-type: none">- očištění- podrobná prohlídka- kontrola pevnosti spojů- oprava zjištěných drobných poškození- doplnění poškozeného dřeva - odhad cca 10%- doplněné části - stejné provedení a spoje jako stávající

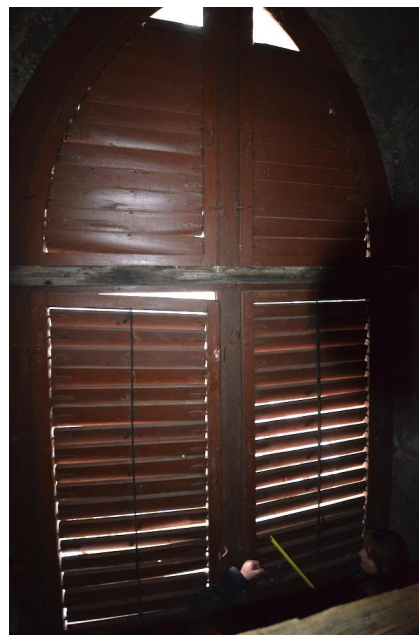
T05

DRUH	truhlářská výplň otvoru
UMÍSTĚNÍ	zvonice
POČET PRVKŮ	1 ks
MATERIÁL	dřevěný masiv
ROZMĚR	2500/3800 mm šířka/výška
POPIS	<p>okenice do otvoru s lomeným obloukem - dvě otevíravá křídla v rámu se středním sloupkem a paždíkem, nadvětlík se středním sloupkem a vyjímatelnými výplněmi výplň křídel - žaluzie s dřevěnými lameny</p> <p>povrchová úprava . hnědý nátěr krycí barvou</p> <p>kování : 2x rohovník se závěsem horní, 2x rohovník se závěsem dolní 16x obrtlík do rámu kotvení a ovládání lamel žaluzie 2x madlo ocelové</p> <p>povrchová úprava kování : nátěr v barvě okenice nebo černý 2.pól. 19.století</p> <p>zachovalé</p>
NÁVRH	<p>repase - truhlářská oprava před zahájením realizace bude proveden průzkum barevnosti křídlo:</p> <ul style="list-style-type: none"> - odstranění starých nátěrů - znovu sesadit konstrukci křídel - oprava zjištěných drobných poškození - doplnění poškozeného dřeva - odhad cca 10% - nová povrchová úprava - olejový nátěr krycí, barva podle průzkumu barevnosti <p>kování :</p> <ul style="list-style-type: none"> - prohlídka a vyhodnocení rozsahu repase - odstranit stávající nátěr - poškozené kusy repasovat nebo vyřadit - trny závěsů v kamenném ostění repasovat in situ - chybějící kusy nahradit replikami podle zachovalých vzorů - zajistit funkčnost mechanismu k ovládání žaluzií - nová povrchová úprava - nátěr krycí podle průzkumu barevnosti - repasované trny v ostění - nátěr kovářskou grafitovou černí matnou

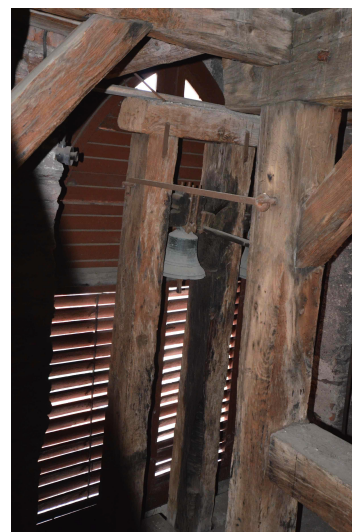
T07

DRUH	truhlářská výplň otvoru
UMÍSTĚNÍ	zvonice
POČET PRVKŮ	1 ks
MATERIÁL	dřevěný masiv
ROZMĚR	2500/3800 mm šířka/výška
POPIS	<p>okenice do otvoru s lomeným obloukem - dvě otevíravá křídla v rámu se středním sloupkem a paždíkem, nadvětlík se středním sloupkem a vyjímatelnými výplněmi výplň křídel - žaluzie s dřevěnými lameny</p> <p>povrchová úprava . hnědý nátěr krycí barvou</p> <p>kování : 2x rohovník se závěsem horní, 2x rohovník se závěsem dolní 16x obtlík do rámu kotvení a ovládání lamel žaluzie</p> <p>povrchová úprava kování : nátěr v barvě okenice nebo černý</p> <p>2.pol. 19.století</p> <p>zachovalé</p>
NÁVRH	<p>repase - truhlářská oprava před zahájením realizace bude proveden průzkum barevnosti křídlo:</p> <ul style="list-style-type: none"> - odstranění starých nátěrů - znovu sesadit konstrukci křídel - oprava zjištěných drobných poškození - doplnění poškozeného dřeva - odhad cca 10% - nová povrchová úprava - olejový nátěr krycí, barva podle průzkumu barevnosti <p>kování :</p> <ul style="list-style-type: none"> - prohlídka a vyhodnocení rozsahu repase - odstranit stávající nátěr - poškozené kusy repasovat nebo vyřadit - trny závěsů v kamenném ostění repasovat in situ - chybějící kusy nahradit replikami podle zachovalých vzorů - zajistit funkčnost mechanismu k ovládání žaluzií - nová povrchová úprava - nátěr krycí podle průzkumu barevnosti - repasované trny v ostění - nátěr kovářskou grafitovou černí matnou

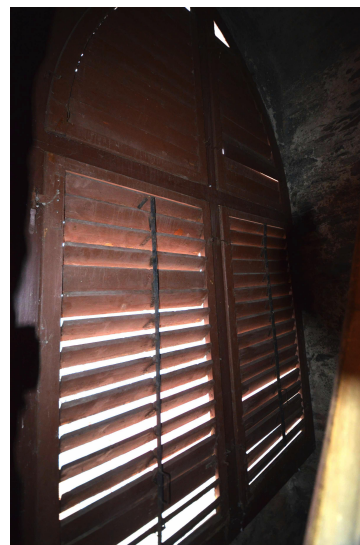
T08

DRUH	truhlářská výplň otvoru
UMÍSTĚNÍ	zvonice
POČET PRVKŮ	1 ks
MATERIÁL	dřevěný masiv
ROZMĚR	2500/3800 mm šířka/výška
POPIS	<p>okenice do otvoru s lomeným obloukem - dvě otevíravá křídla v rámu se středním sloupkem a paždíkem, nadvětlík se středním sloupkem a vyjímatelnými výplněmi výplň křídel - žaluzie s dřevěnými lameny</p> <p>povrchová úprava . hnědý nátěr krycí barvou</p> <p>kování : 2x rohovník se závěsem horní, 2x rohovník se závěsem dolní 16x obrtlík do rámu kotvení a ovládání lamel žaluzie</p> <p>povrchová úprava kování : nátěr v barvě okenice nebo černý</p> <p>2.pol. 19.století</p> <p>zachovalé</p>
NÁVRH	<p>repase - truhlářská oprava před zahájením realizace bude proveden průzkum barevnosti křídlo:</p> <ul style="list-style-type: none"> - odstranění starých nátěrů - znovu sesadit konstrukci křídel - oprava zjištěných drobných poškození - doplnění poškozeného dřeva - odhad cca 10% - nová povrchová úprava - olejový nátěr krycí, barva podle průzkumu barevnosti <p>kování :</p> <ul style="list-style-type: none"> - prohlídka a vyhodnocení rozsahu repase - odstranit stávající nátěr - poškozené kusy repasovat nebo vyřadit - trny závěsů v kamenném ostění repasovat in situ - chybějící kusy nahradit replikami podle zachovalých vzorů - zajistit funkčnost mechanismu k ovládání žaluzií - nová povrchová úprava - nátěr krycí podle průzkumu barevnosti - repasované trny v ostění - nátěr kovářskou grafitovou černí matnou

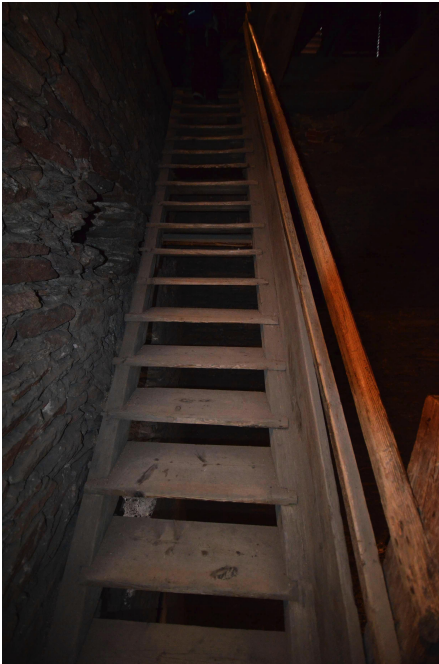
T09

DRUH	tesařský prvek
UMÍSTĚNÍ	zvonice
POČET PRVKŮ	1 ks
MATERIÁL	dřevěný masiv
ROZMĚR	900/3850/3810 mm šířka/délka/výška
POPIS	<p>jednoduché stupně na schodnicích, tesařsky opracované + dřevěné zábradlí, horizontálně členěné, na vnitřní straně + spodní podesta - prkenná podlaha</p> <p>bez povrchové úpravy</p> <p>2.pol. 19.století</p> <p>zachovalé</p>
NÁVRH	<p>repase - truhlářská oprava</p> <ul style="list-style-type: none">- očištění- podrobná prohlídka- kontrola pevnosti spojů- oprava zjištěných drobných poškození- doplnění poškozeného dřeva - odhad cca 10%- doplněné části - stejné provedení a spoje jako stávající

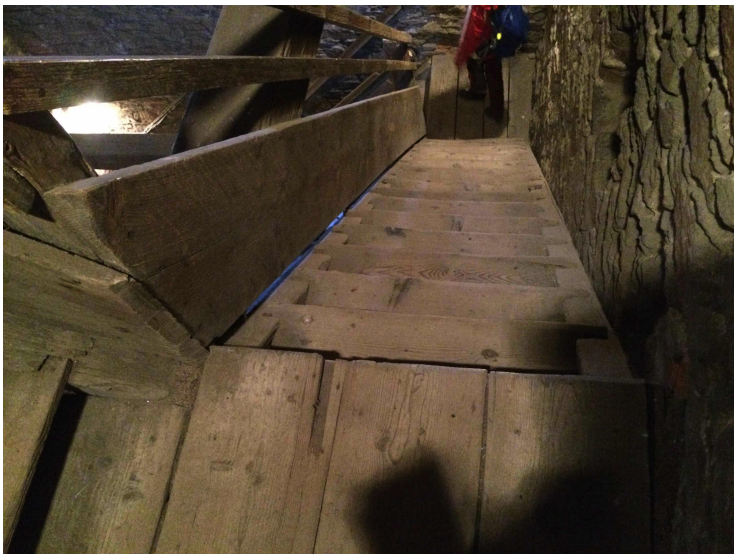
T10

DRUH	tesařský prvek
UMÍSTĚNÍ	zvonice
POČET PRVKŮ	1 ks
MATERIÁL	dřevěný masiv
ROZMĚR	960/3140/3590 mm šířka/délka/výška
POPIS	<p>jednoduché stupně na schodnicích, tesařsky opracované + dřevěné zábradlí, horizontálně členěné, na vnitřní straně + spodní podesta - prkenná podlaha</p> <p>bez povrchové úpravy</p> <p>2.pol. 19.století</p> <p>zachovalé</p>
NÁVRH	<p>repase - truhlářská oprava</p> <ul style="list-style-type: none">- očištění- podrobná prohlídka- kontrola pevnosti spojů- oprava zjištěných drobných poškození- doplnění poškozeného dřeva - odhad cca 10%- doplněné části - stejné provedení a spoje jako stávající

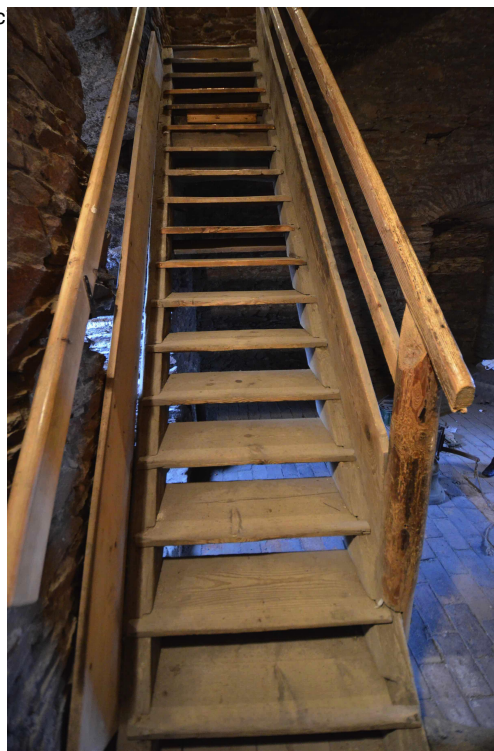
T11

DRUH	tesařský prvek
UMÍSTĚNÍ	zvonice
POČET PRVKŮ	1 ks
MATERIÁL	dřevěný masiv
ROZMĚR	970/3650/3300 mm šířka/délka/výška
POPIS	<p>jednoduché stupně na schodnicích, tesařsky opracované + dřevěné zábradlí, horizontálně členěné, na vnitřní a vnější straně</p> <p>bez povrchové úpravy</p> <p>2.pol. 19.století</p> <p>zachovalé</p>
NÁVRH	<p>repase - truhlářská oprava</p> <ul style="list-style-type: none">- očištění- podrobná prohlídka- kontrola pevnosti spojů- oprava zjištěných drobných poškození- doplnění poškozeného dřeva - odhad cca 10%- doplněné části - stejné provedení a spoje jako stávající
POZNÁMKY	<ul style="list-style-type: none">• Rozměry veškerých otvorů budou před zahájením realizace na místě overeny dodavatelem• barvy a odstíny budou stanoveny na základě průzkumu barevnosti a na vzorcích předloženy k odsouhlasení před zahájením realizace• Vzorky všech povrchových úprav budou předloženy generálnímu projektantovi, investorovi, vlastníkovi a garantovi památkové péče k odsouhlasení

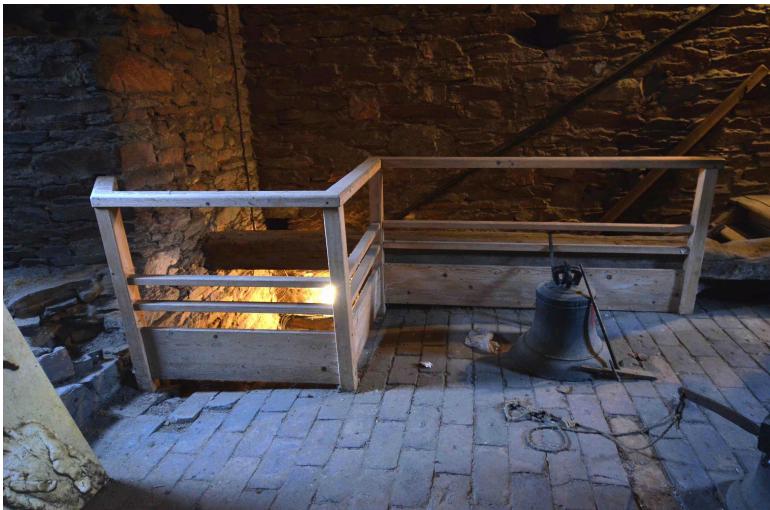
T12

DRUH	tesařský prvek
UMÍSTĚNÍ	zvonice
POČET PRVKŮ	1 ks
MATERIÁL	dřevěný masiv
ROZMĚR	5770/1000 mm celková délka/výška
POPIS	<p>jednoduché zábradlí lomené, vodorovně členěné, tesařské opracování bez povrchové úpravy</p> <p>21.století</p> <p>zachovalé</p>
NÁVRH	<p>repase - truhlářská oprava</p> <ul style="list-style-type: none">- očištění- podrobná prohlídka- kontrola pevnosti spojů- oprava zjištěných drobných poškození- sjednocení povrchu se staršími prvky - napustit lněným olejem

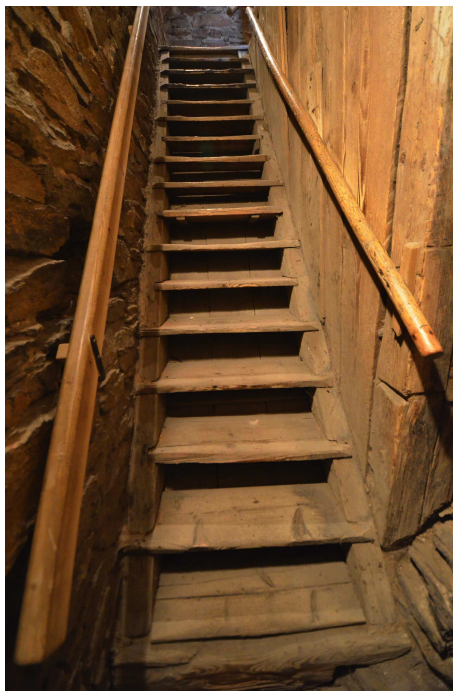
T13

DRUH	tesařský prvek
UMÍSTĚNÍ	zvonice
POČET PRVKŮ	1 ks
MATERIÁL	dřevěný masiv
ROZMĚR	960/3020/3740 mm šířka/délka/výška
POPIS	<p>jednoduché stupně na schodnicích, tesařsky opracované + madlo na stěně, na vnitřní a vnější straně bez povrchové úpravy</p> <p>2.pol. 19.století, madlo na vnější stěně novodobé</p> <p>zachovalé</p>
NÁVRH	<p>repase - truhlářská oprava</p> <ul style="list-style-type: none">- očištění- podrobná prohlídka- kontrola pevnosti spojů- oprava zjištěných drobných poškození- doplnění poškozeného dřeva - odhad cca 10%- doplněné části - stejné provedení a spoje jako stávající- stávající novodobé prvky - - sjednocení povrchu se staršími prvky - napuštění lněným olejem
POZNÁMKY	<ul style="list-style-type: none">• Rozměry veškerých otvorů budou před zahájením realizace na místě overeny dodavatelem• barvy a odstíny budou stanoveny na základě průzkumu barevnosti a na vzorcích předloženy k odsouhlasení před zahájením realizace• Vzorky všech povrchových úprav budou předloženy generálnímu projektantovi, investorovi, vlastníkovi a garantovi památkové péče k odsouhlasení

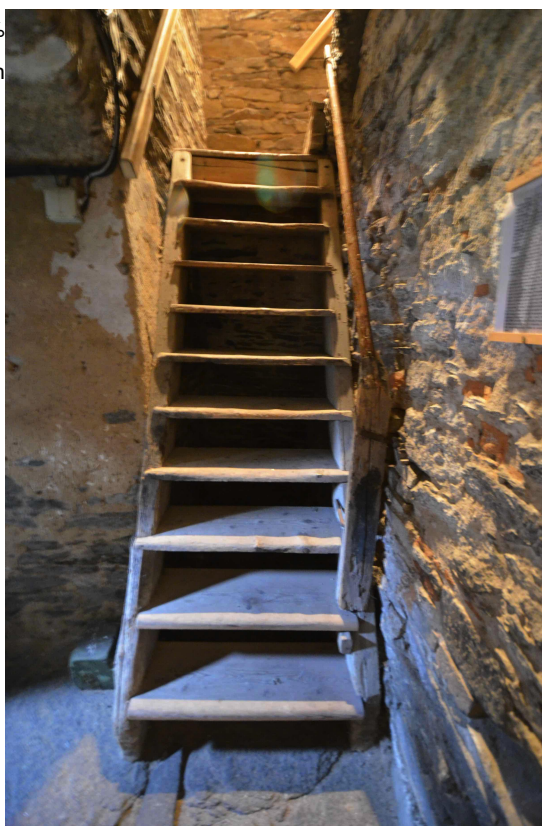
T14

DRUH	tesařský prvek
UMÍSTĚNÍ	zvonice
POČET PRVKŮ	1 ks
MATERIÁL	dřevěný masiv
ROZMĚR	950/1870/2580 mm šířka/délka/výška
POPIS	<p>jednoduché stupně na schodnicích, tesařsky opracované + madlo na stěně, na vnitřní a vnější straně bez povrchové úpravy</p> <p>2.pol. 19.století, madlo na vnější stěně novodobé</p> <p>zachovalé</p>
NÁVRH	<p>repase - truhlářská oprava</p> <ul style="list-style-type: none">- očištění- podrobná prohlídka- kontrola pevnosti spojů- oprava zjištěných drobných poškození- doplnění poškozeného dřeva - odhad cca 10%- doplněné části - stejné provedení a spoje jako- stávající novodobé prvky - - sjednocení povrch
POZNÁMKY	<ul style="list-style-type: none">• Rozměry veškerých otvorů budou před zahájením realizace na místě overeny dodavatelem• barvy a odstíny budou stanoveny na základě průzkumu barevnosti a na vzorcích předloženy k odsouhlasení před zahájením realizace• Vzorky všech povrchových úprav budou předloženy generálnímu projektantovi, investorovi, vlastníkovi a garantovi památkové péče k odsouhlasení

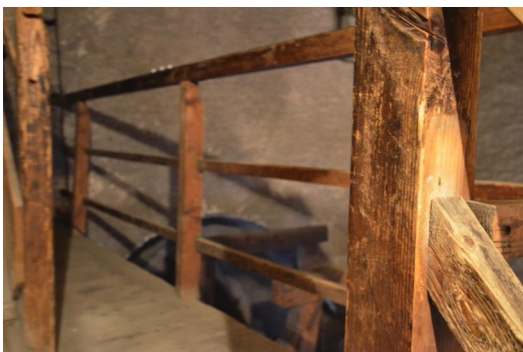
T16

DRUH	tesařský prvek
UMÍSTĚNÍ	zvonice
POČET PRVKŮ	1 ks
MATERIÁL	dřevěný masiv
ROZMĚR	4890/1000 mm celková délka/výška
POPIS	<p>jednoduché zábradlí lomené, vodorovně členěné, tesařské opracování bez povrchové úpravy</p> <p>2.pol. 19.století</p> <p>zachovalé</p>
NÁVRH	<p>repase - truhlářská oprava</p> <ul style="list-style-type: none">- očištění- podrobná prohlídka- kontrola pevnosti spojů- oprava zjištěných drobných poškození- doplnění poškozených nebo chybějících částí zdravým dřevem v rozsahu cca 10%
POZNÁMKY	<ul style="list-style-type: none">• Rozměry veškerých otvorů budou před zahájením realizace na místě overeny dodavatelem• barvy a odstíny budou stanoveny na základě průzkumu barevnosti a na vzorcích předloženy k odsouhlasení před zahájením realizace• Vzorky všech povrchových úprav budou předloženy generálnímu projektantovi, investorovi, vlastníkovi a garantovi památkové péče k odsouhlasení
PŘÍLOHY

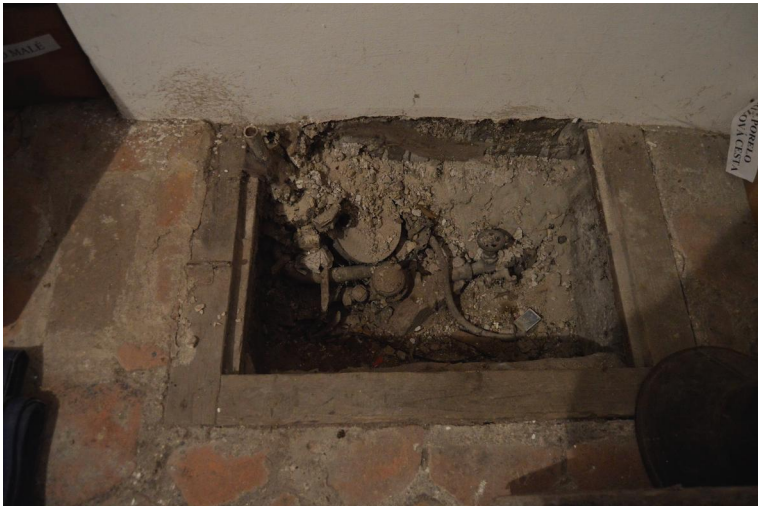
T18

DRUH	truhlářský prvek
UMÍSTĚNÍ	zvonice - přízemí
POČET PRVKŮ	1 ks
MATERIÁL	dřevěný masiv
ROZMĚR	700/900/ mm - 100/100 mm celkový rozměr - profil
POPIS	<p>obdélníkový rám s polodrážkou pro uložení poklopu v podlaze</p> <p>povrchová úprava : bez povrchové úpravy</p> <p>2.polovina 20.století</p> <p>zachovalý</p>
NÁVRH	<p>repase - truhlářská oprava</p> <ul style="list-style-type: none"> - očistit - oprava drobných poškození - doplnění chybějícího nebo poškozeného dřeva - odhad cca 5% - napustit lněným olejem

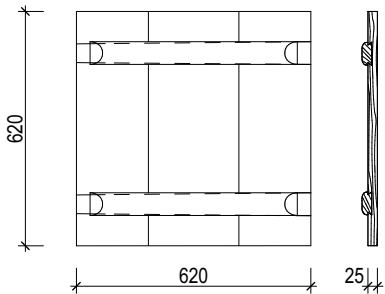
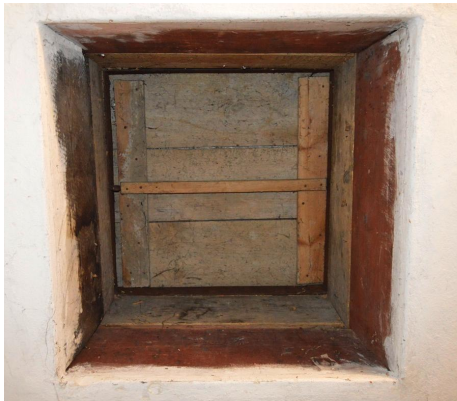
T19

DRUH	truhlářský prvek
UMÍSTĚNÍ	zvonice - ochoz
POČET PRVKŮ	1 ks
MATERIÁL	dřevěný masiv
ROZMĚR	600/600 mm světlý rozměr
POPIS	<p>dřevěná svlaková deska na rámu průlezu</p> <p>povrchová úprava : bez povrchové úpravy</p> <p>2.polovina 20.století</p> <p>nekvalitní provedení</p>
NÁVRH	<p>poklop</p> <ul style="list-style-type: none"> - náhrada novým prvkem - napustit lněným olejem - umístění prvků EZS - viz část Elektroinstalace - napojení na elektroinstalaci <p>rám výlezu</p> <p>repase - truhlářská oprava</p> <ul style="list-style-type: none"> - odstranění starých nátěrů - oprava drobných lokálních poškození - vytmelení nerovností - nátěr olejový krycí v barvě omítky

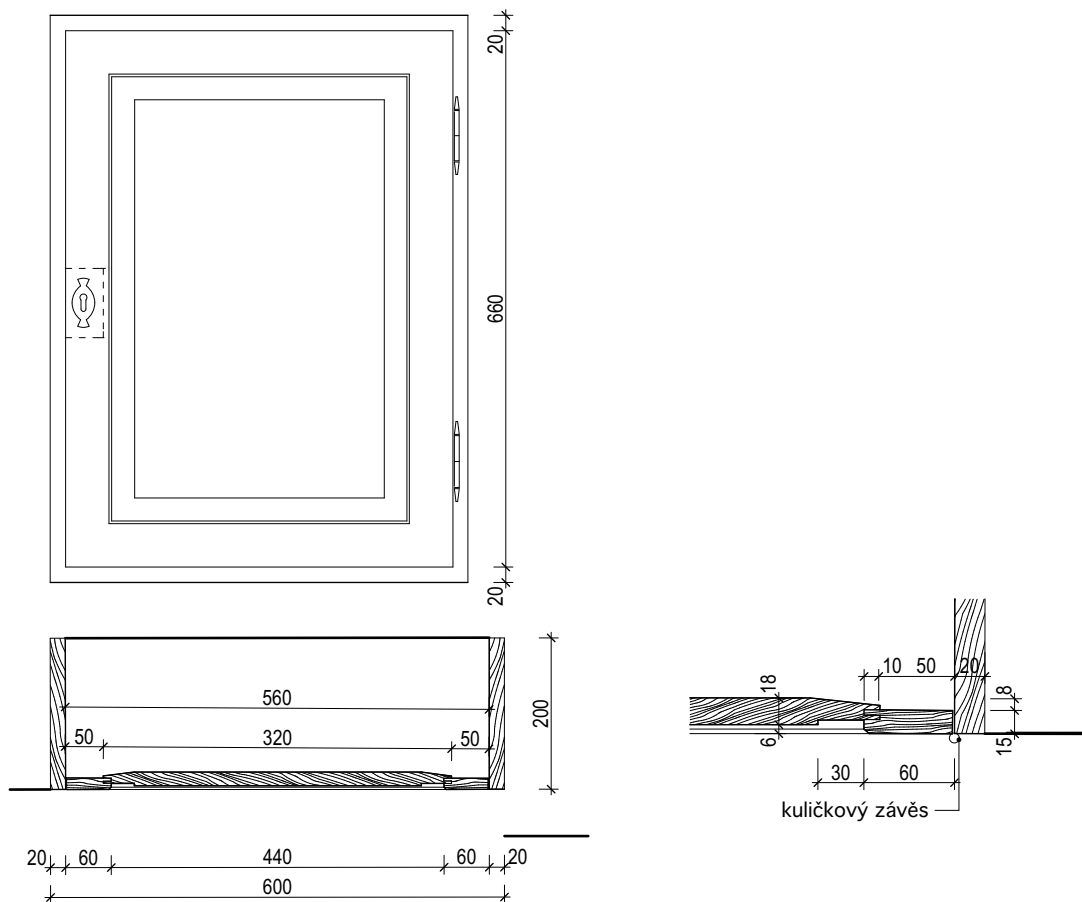
T20

DRUH	truhlářský prvek
UMÍSTĚNÍ	zvonice
POČET PRVKŮ	4 ks
MATERIÁL	dřevěný masiv - smrk
ROZMĚR	600/200/750 mm šířka/hloubka/výška niky - může být upraveno podle typu rozvaděče
POPIS	<p>dřevěná dvířka s bočnicemi k zakrytí niky</p> <p>povrchová úprava :</p> <ul style="list-style-type: none"> - ohoblovat uběrákovým hoblíkem - nátěr olejovou barvou krycí - odst. šedá <p>kování :</p> <ul style="list-style-type: none"> - 1x skříňový kovový zámek s mosaznou rozetou - 2x kuličkový závěs pod barvou dvířek

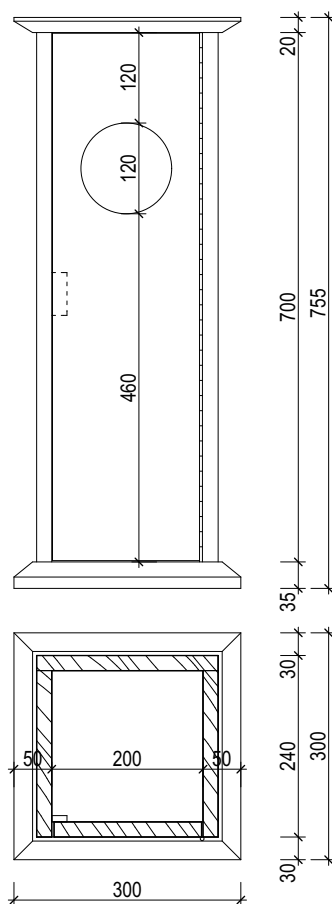
T22

DRUH	truhlářský prvek
UMÍSTĚNÍ	zvonice
POČET PRVKŮ	4 ks
MATERIÁL	dřevěný masiv - smrk
ROZMĚR	300/300/755mm šířka/hloubka/výška
POPIS	dřevěná skříňka závěsná pro uložení hasičího přístroje, dvířka s kruhovým průzorem povrchová úprava : - ohoblovat uběrákovým hoblíkem - napustit lněným olejem kování : - 1x skříňový magnet - 1x pianový pant
