STAVEBNÍ ÚPRAVY V AREÁLU KOSTELA SV. BARTOLOMĚJE
SO-01 - OBJEKT ZVONICE - KAMENICKÉ PRVKY

KAMENNÉ OSTĚNÍ

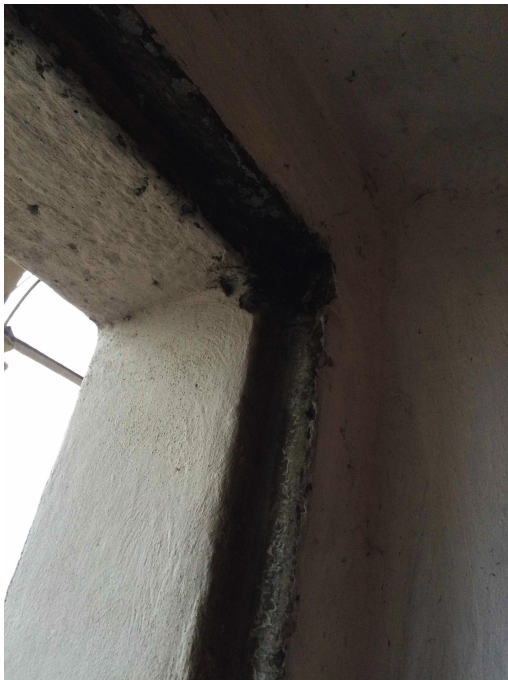
K01

DRUH	kamenický prvek
UMÍSTĚNÍ	zvonice - ochoz
POČET PRVKŮ	1 ks
MATERIÁL	pískovec
ROZMĚR	770/1900 mm průchozí rozměr
POPIS	<p>kamenicky opracované ostění vstupních dveří s polodrážkou s kovanými trny závěsů a protikusem zámku</p> <p>2.pol. 19.století</p> <p>zachovalé</p>
NÁVRH	<p>repase - kamenická oprava kámen: - očištění a odstranění nátěru - kamenická oprava drobných poškození - nový vápenný nátěr</p> <p>kovářské prvky, zasazené v ostění : - repase kovaných trnů pro závěsy - repase protikusu zámku - nátěr kovářskou grafitovou černí matnou</p>

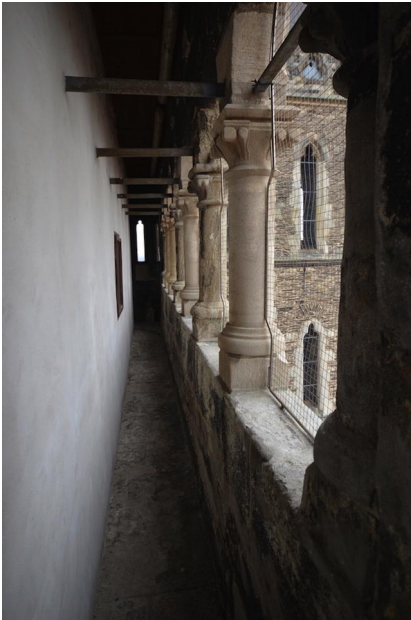
K02

DRUH	kamenický prvek
UMÍSTĚNÍ	zvonice - ochoz
POČET PRVKŮ	28 ks
MATERIÁL	pískovec
ROZMĚR	300/300//1600 mm půdorys/výška
POPIS	<p>tvárované sloupky ochozu nebo jejich repliky, osazené na zděné zábradlí ochozu</p> <p>1904 - 1910, některé nahrazeny novými replikami</p> <p>zachovalé</p>
NÁVRH	<p>kamenická oprava podle schváleného restaurátorského záměru, provedená odborným restaurátorem - držitelem příslušné restaurátorské licence Ministerstva kultury</p> <ul style="list-style-type: none">- vyhodnocení stavu jednotlivých sloupků- vypracování záměru pro jednotlivé kusy podle stavu- úprava a konsolidace povrchu - odhad 30 % <p>před zahájením realizace budou provedeny podle požadavků restaurátora nebo jako součást restaurátorského záměru potřebné průzkumy jako podklad pro zpracování záměru.</p>

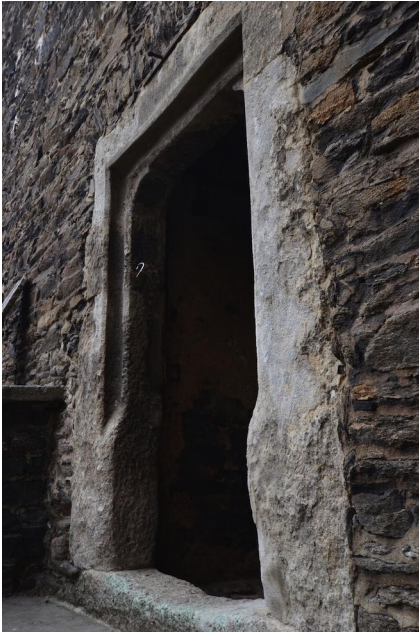
K06

DRUH	kamenický prvek
UMÍSTĚNÍ	zvonice
POČET PRVKŮ	1 ks
MATERIÁL	pískovec
ROZMĚR	1150/1890 mm průchozí rozměr
POPIS	<p>kamenné ostění vstupních dveří, částečně profilované</p> <p>renesance, 16.století</p> <p>zachovalé</p>
NÁVRH	<p>kámen: kamenická oprava podle schváleného restaurátorského záměru, provedená odborným restaurátorem - držitelem příslušné restaurátorské licence Ministerstva kultury</p> <p>kovářské prvky, zasazené v ostění</p> <ul style="list-style-type: none">- protikus myšákového zámku- kované trny závěsů- oko petlice <p>kovářská oprava podle schváleného restaurátorského záměru, provedená odborným restaurátorem - držitelem příslušné restaurátorské licence Ministerstva kultury</p> <p>před zahájením realizace budou provedeny podle požadavků restaurátorů nebo jako součást restaurátorského záměru potřebné průzkumy jako podklad pro zpracování záměru.</p>

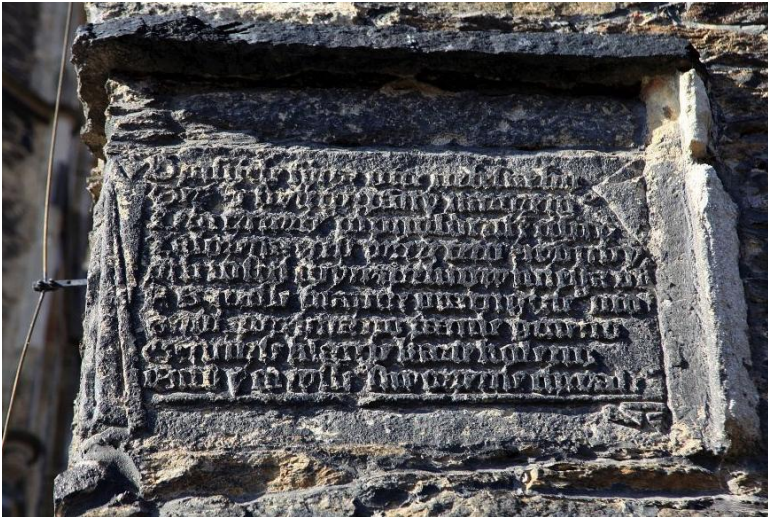
K07

DRUH	kamenický prvek
UMÍSTĚNÍ	zvonice
POČET PRVKŮ	1 ks
MATERIÁL	pískovec
ROZMĚR	cca 700/900 mm šířka/výška
POPIS	<p>kamenná deska s reliefně vystupujícím textem, zasazená v v kamenném zdivu</p> <p>zachovalé</p>
NÁVRH	<p>kamenická oprava podle schváleného restaurátorského záměru, provedená odborným restaurátorem - držitelem příslušné restaurátorské licence Ministerstva kultury</p> <p>před zahájením realizace budou provedeny podle požadavků restaurátorů nebo jako součást restaurátorského záměru potřebné průzkumy jako podklad pro zpracování záměru.</p>

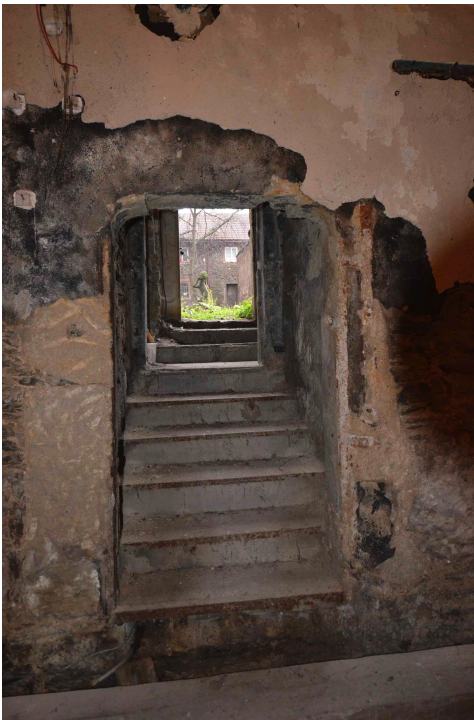
K08

DRUH	kamenický prvek
UMÍSTĚNÍ	zvonice
POČET PRVKŮ	1 ks
MATERIÁL	pískovec
ROZMĚR	1000/1750 mm průchozí rozměr
POPIS	<p>kamenné ostění se zaobleným nadpražím</p> <p>renesance, 16.století</p> <p>degradace povrchu, částečně pod omítkou</p>
NÁVRH	<p>kamenická oprava podle schváleného restaurátorského záměru, provedená odborným restaurátorem - držitelem příslušné restaurátorské licence Ministerstva kultury</p> <p>před zahájením realizace budou provedeny podle požadavků restaurátorů nebo jako součást restaurátorského záměru potřebné průzkumy jako podklad pro zpracování záměru.</p>

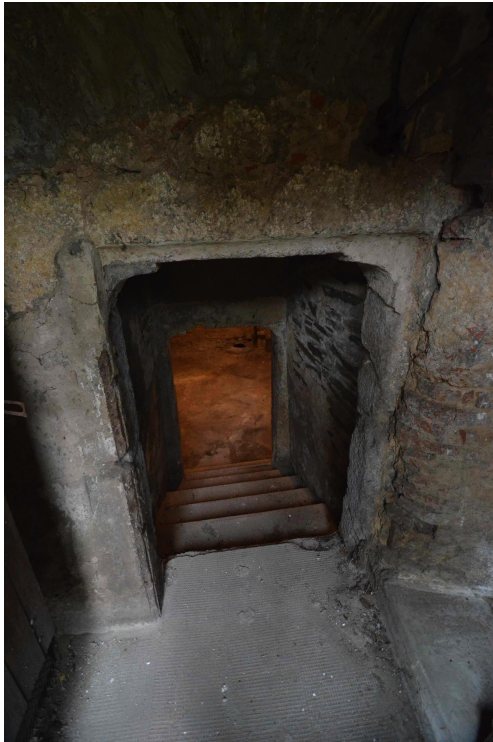
K09

DRUH	kamenický prvek
UMÍSTĚNÍ	zvonice
POČET PRVKŮ	1 ks
MATERIÁL	pískovec
ROZMĚR	1000/1650 mm průchozí rozměr
POPIS	<p>kamenné ostění se zaobleným nadpražím</p> <p>renesance, 16.století</p> <p>degradace povrchu, částečně pod omítkou</p>
NÁVRH	<p>kamenická oprava podle schváleného restaurátorského záměru, provedená odborným restaurátorem - držitelem příslušné restaurátorské licence Ministerstva kultury</p> <p>před zahájením realizace budou provedeny podle požadavků restaurátorů nebo jako součást restaurátorského záměru potřebné průzkumy jako podklad pro zpracování záměru.</p>

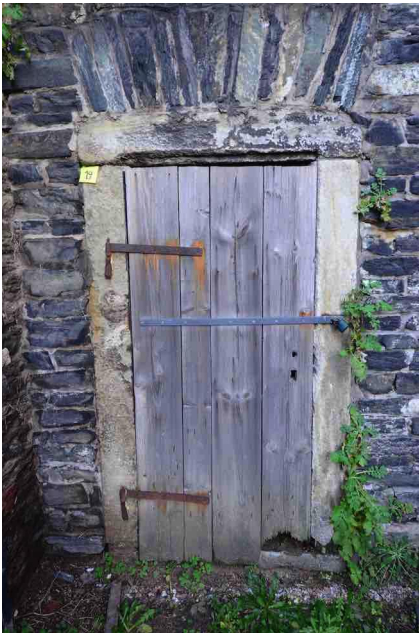
K10

DRUH	kamenický prvek
UMÍSTĚNÍ	zvonice
POČET PRVKŮ	1 ks
MATERIÁL	pískovec
ROZMĚR	800/1830 mm průchozí rozměr
POPIS	<p>ostění dřevěných svlakových dveří s polodrážkou, nadpraží do oblouku, patrně druhotně použité povrch kamenicky opracovaný, nadpraží - stopy tmavošedého nátěru</p> <p>zasazeny ocelové trny pro závěsy a očko pro zámek</p> <p>lokální a povrchová poškození, ocelové prvky silně zkorodované, znečištění povrchu rzi nadpraží - stopy tmavošedého nátěru</p>
NÁVRH	<p>repase - kamenická a kovářská oprava Kámen: - očištění a odstranění zbytků nátěru - kamenická oprava drobných poškození - barevné sjednocení povrchu</p> <p>kovářské prvky, zasazené v ostění : - repase kovaných trnů pro závěsy - repase oka pro zámek - nátěr kovářskou grafitovou černí matnou</p>

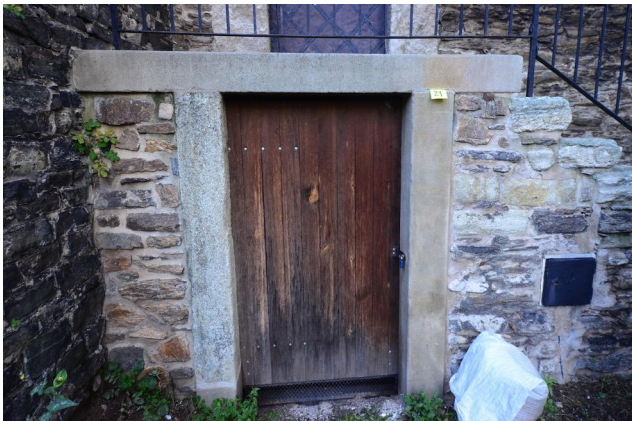
K11

DRUH	kamenický prvek
UMÍSTĚNÍ	zvonice
POČET PRVKŮ	1 ks
MATERIÁL	pískovec
ROZMĚR	800/1830 mm průchozí rozměr
POPIS	<p>ostění dřevěných svlakových dveří s polodrážkou, nadpraží tvořeno deskou vstupní podesty do zvonice, boční svislé prvky různého stáří</p> <p>povrch kamenicky opracovaný</p> <p>zasazeny ocelové trny pro závěsy a očko pro zámek</p> <p>novodobý a historický, druhotně použitý prvek</p> <p>lokální a povrchová poškození zejména staršího prvku</p>
NÁVRH	<p>repase - kamenická a kovářská oprava</p> <p>Kámen:</p> <ul style="list-style-type: none">- očištění a odstranění zbytků nátěru- kamenická oprava drobných poškození- barevné sjednocení povrchu <p>kovářské prvky, zasazené v ostění :</p> <ul style="list-style-type: none">- repase kovaných trnů pro závěsy- repase oka pro zámek- nátěr kovářskou grafitovou černí matnou

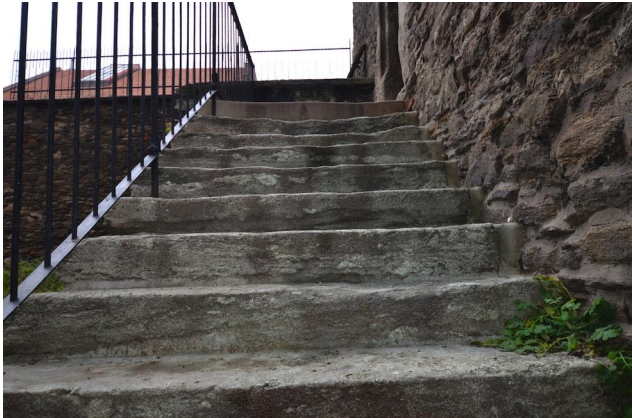
K12

DRUH	kamenický prvek
UMÍSTĚNÍ	zvonice
POČET PRVKŮ	10 ks
MATERIÁL	vápenec
ROZMĚR	1150/310/160 mm délka/hloubka/výška
POPIS	<p>kamenné stupně obdélníkového průřezu</p> <p>1.pol.20.století</p> <p>zvětralý povrch, nesoudržné spáry, místy náletová zeleň</p>
NÁVRH	<p>repase - kamenická oprava stupně: - očištění - kamenická oprava drobných poškození - barevné sjednocení povrchu</p> <p>spáry: - odstranění náletové zeleně a nesoudržného pojiva - přetmelení spar - ošetření proti náletové zeleni</p>
