STAVEBNÍ ÚPRAVY V AREÁLU KOSTELA SV. BARTOLOMĚJE

SO-03 - OBJEKT KOSTNICE - OSTATNÍ PRVKY

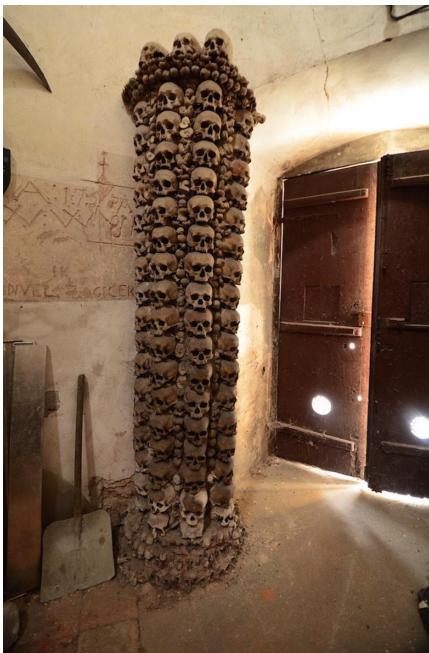
X01

KOSTĚNÝ SLOUP

DRUH	ostatní prvky
UMÍSTĚNÍ	kostnice - interier
POČET PRVKŮ	1 ks
MATERIÁL	kosti, malta
ROZMĚR	500/500/2500 mm púdorysný rozměr/výška
POPIS	<p>rovný sloup skládaný z lebek a kostí, spojovaných maltou</p> <p>pol.19.století</p> <p>viz Restaurování výzdoby kostnice v areálu NKP obklopující kostel sv. Bartoloměje v Kolíně, zprac. T.Král, únor 2016</p>
NÁVRH	<p>oprava podle restaurátorského záměru Restaurování výzdoby kostnice v areálu NKP obklopující kostel sv. Bartoloměje v Kolíně - zprac. Tomáš Král, držitel Povolení k restaurování Čj. MK 3447/2010 - únor 2016</p>

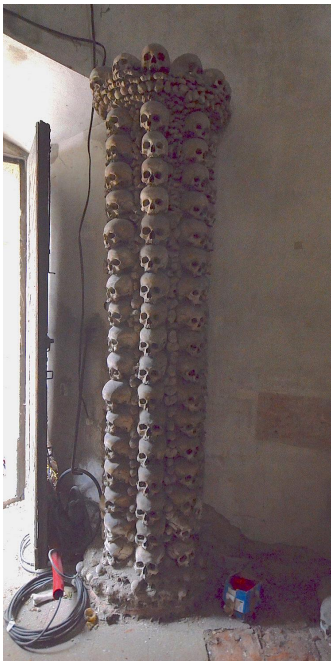
X02

KOSTĚNÝ SLOUP

DRUH	ostatní prvky
UMÍSTĚNÍ	kostnice - interier
POČET PRVKŮ	1 ks
MATERIÁL	kosti, malta
ROZMĚR	500/500/2500 mm půdorysný rozměr/výška
POPIS	<p>rovný sloup skládaný z lebek a kostí, spojovaných maltou</p> <p>pol.19.století</p> <p>viz Restaurování výzdoby kostnice v areálu NKP obklopující kostel sv. Bartoloměje v Kolíně, zprac. T.Král, únor 2016</p>
NÁVRH	<p>oprava podle restaurátorského záměru Restaurování výzdoby kostnice v areálu NKP obklopující kostel sv. Bartoloměje v Kolíně - zprac. Tomáš Král, držitel Povolení k restaurování Čj. MK 3447/2010 - únor 2016</p>

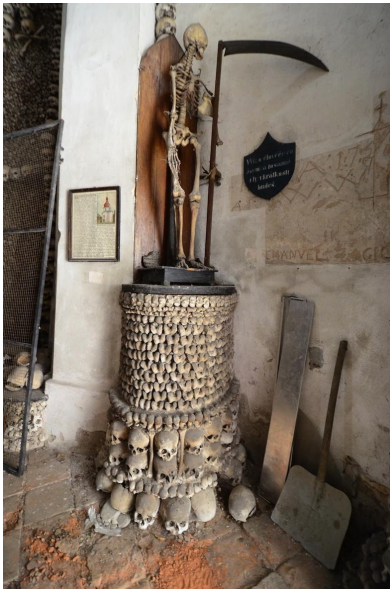
X03

KOSTĚNÝ SOKL S KOSTLIVCEM

DRUH	ostatní prvky
UMÍSTĚNÍ	kostnice - interier
POČET PRVKŮ	1 ks
MATERIÁL	kosti, malta, dřevo
ROZMĚR	700/650/1240 mm půdorysný rozměr/výška
POPIS	podstavec půlkruhového průřezu, skládaný z kostí a doplněný dřevěnou deskou kostra s dřevěnými doplňky 70.léta 19. století viz Restaurování výzdoby kostnice v areálu NKP obklopující kostel sv. Bartoloměje v Kolíně, zprac. T.Král, únor 2016
NÁVRH	oprava podle restaurátorského záměru Restaurování výzdoby kostnice v areálu NKP obklopující kostel sv. Bartoloměje v Kolíně - zprac. Tomáš Král, držitel Povolení k restaurování Čj. MK 3447/2010 - únor 2016

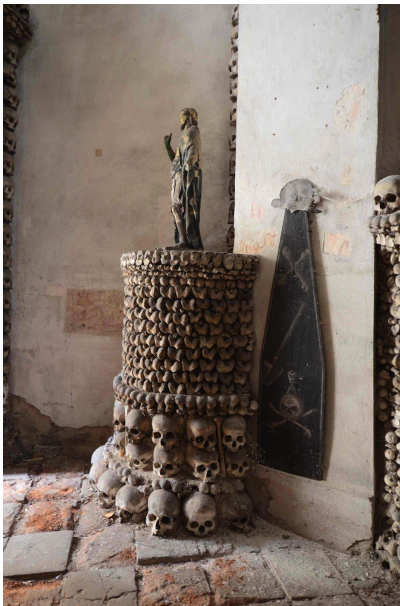
X04

KOSTĚNÝ SOKL SE SOCHOU

DRUH	ostatní prvky
UMÍSTĚNÍ	kostnice - interier
POČET PRVKŮ	1 ks
MATERIÁL	kosti, malta, dřevo
ROZMĚR	680/800/1240 mm púdorysný rozměr/výška
POPIS	<p>podstavec půlkruhového průřezu, skládaný z kostí a doplněný dřevěnou deskou</p> <p>dřevěná barokní soška světce</p> <p>70.léta 19. století</p> <p>viz Restaurování výzdoby kostnice v areálu NKP obklopující kostel sv. Bartoloměje v Kolíně, zprac. T.Král, únor 2016</p>
NÁVRH	<p>oprava podle restaurátorského záměru</p> <p>Restaurování výzdoby kostnice v areálu NKP obklopující kostel sv. Bartoloměje v Kolíně</p> <p>- zprac. Tomáš Král, držitel Povolení k restaurování Čj. MK 3447/2010</p> <p>- únor 2016</p>

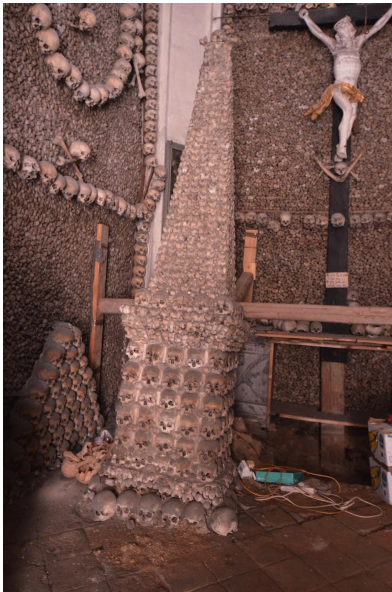
X05

KOSTĚNÝ SLOUP

DRUH	ostatní prvky
UMÍSTĚNÍ	kostnice - interier
POČET PRVKŮ	1 ks
MATERIÁL	kosti, malta, dřevo
ROZMĚR	800/800/3300 mm půdorysný rozměr/výška
POPIS	<p>pylon, skládaný z lebek a kostí - spodní část obdélníkového půdorysu rovná, horní část kónická</p> <p>pol.19.století</p> <p>viz Restaurování výzdoby kostnice v areálu NKP obklopující kostel sv. Bartoloměje v Kolíně, zprac. T.Král, únor 2016</p>
NÁVRH	<p>oprava podle restaurátorského záměru Restaurování výzdoby kostnice v areálu NKP obklopující kostel sv. Bartoloměje v Kolíně - zprac. Tomáš Král, držitel Povolení k restaurování Čj. MK 3447/2010 - únor 2016</p>

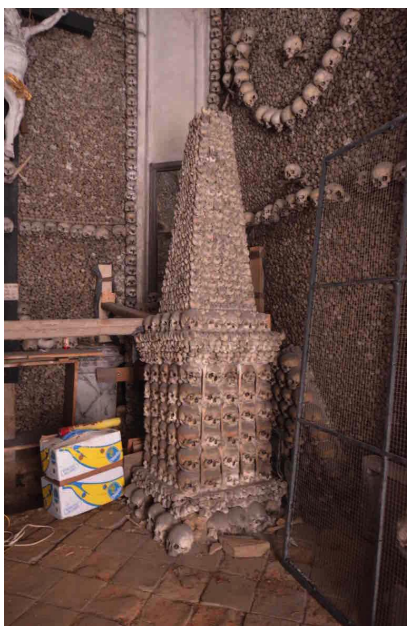
X06

KOSTĚNÝ PYLON

DRUH	ostatní prvky
UMÍSTĚNÍ	kostnice - interier
POČET PRVKŮ	1 ks
MATERIÁL	kosti, malta, dřevo
ROZMĚR	800/800/2700 mm půdorysný rozměr/výška
POPIS	<p>pylon, skládaný z lebek a kostí - spodní část obdélníkového půdorysu rovná, horní část kónická</p> <p>pol.19.století</p> <p>viz Restaurování výzdoby kostnice v areálu NKP obklopující kostel sv. Bartoloměje v Kolíně, zprac. T.Král, únor 2016</p>
NÁVRH	<p>oprava podle restaurátorského záměru</p> <p>Restaurování výzdoby kostnice v areálu NKP obklopující kostel sv. Bartoloměje v Kolíně</p> <p>- zprac. Tomáš Král, držitel Povolení k restaurování Čj. MK 3447/2010</p> <p>- únor 2016</p>
POZNÁMKY	
PŘÍLOHY

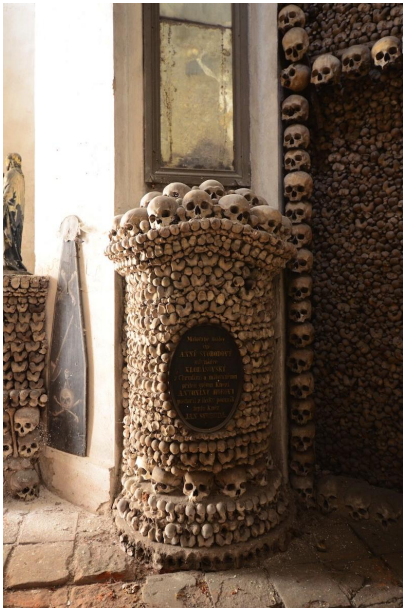
X07

KOSTĚNÝ POMNÍK

DRUH	ostatní prvky
UMÍSTĚNÍ	kostnice - interier
POČET PRVKŮ	1 ks
MATERIÁL	kosti, malta, dřevo
ROZMĚR	800/800/2700 mm púdorysný rozměr/výška
POPIS	<p>pomníček složený z kostí s černou deskou se zlaceným rytým textem</p> <p>pol.19.století</p> <p>viz Restaurování výzdoby kostnice v areálu NKP obklopující kostel sv. Bartoloměje v Kolíně, zprac. T.Král, únor 2016</p>
NÁVRH	<p>oprava podle restaurátorského záměru Restaurování výzdoby kostnice v areálu NKP obklopující kostel sv. Bartoloměje v Kolíně - zprac. Tomáš Král, držitel Povolení k restaurování Čj. MK 3447/2010 - únor 2016</p>

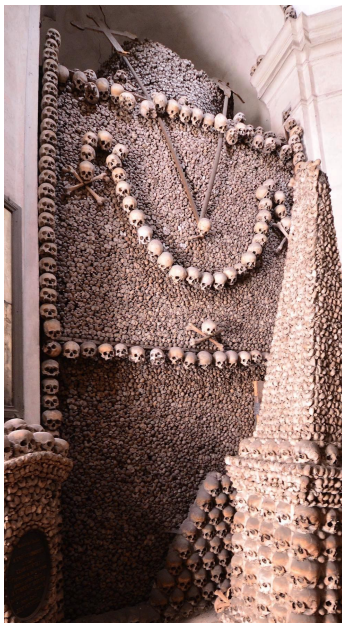
X08

VÝPLNĚ ABSID

DRUH	ostatní prvky
UMÍSTĚNÍ	kostnice - interier
POČET PRVKŮ	-
MATERIÁL	kosti, malta,
ROZMĚR	130 m ³ celkový objem - odhad
POPIS	<p>kosti, navršené ve třech absidách kostnice, uzavřené stěnou z malty a kostí</p> <p>30.léta 18.století</p> <p>viz Restaurování výzdoby kostnice v areálu NKP obklopující kostel sv. Bartoloměje v Kolíně, zprac. T.Král, únor 2016</p>
NÁVRH	<p>oprava podle restaurátorského záměru Restaurování výzdoby kostnice v areálu NKP obklopující kostel sv. Bartoloměje v Kolíně - zprac. Tomáš Král, držitel Povolení k restaurování Čj. MK 3447/2010 - únor 2016</p>

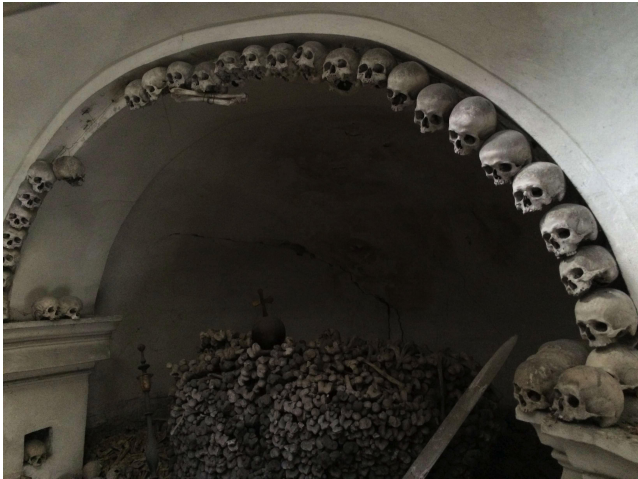
X09

LINEÁRNÍ OVĚSY, UMÍSTĚNÉ NA ČELNÍCH PLOCHÁCH KLENEB

DRUH	ostatní prvky
UMÍSTĚNÍ	kostnice - interier
POČET PRVKŮ	-
MATERIÁL	kosti, malta, dřevo
ROZMĚR	cca 40 m odhad délky
POPIS	<p>obklad hran oblouků lebkami</p> <p>30.léta 18.století</p> <p>viz Restaurování výzdoby kostnice v areálu NKP obklopující kostel sv. Bartoloměje v Kolíně, zprac. T.Král, únor 2016</p>
NÁVRH	<p>oprava podle restaurátorského záměru Restaurování výzdoby kostnice v areálu NKP obklopující kostel sv. Bartoloměje v Kolíně - zprac. Tomáš Král, držitel Povolení k restaurování Čj. MK 3447/2010 - únor 2016</p>

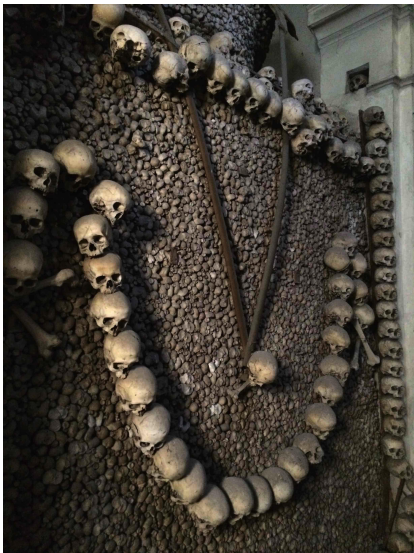
X10

KOSTERNÍ VÝZDOBA STĚN

DRUH	ostatní prvky
UMÍSTĚNÍ	kostnice - interier
POČET PRVKŮ	artefakty - 4 ks
MATERIÁL	kosti, malta, dřevo, kov
ROZMĚR	cca 70 m odhad celkové délky - růžence
POPIS	<p>růžence z lebek na stěnách absid, dřevěné artefakty - symboly světské a biskupské moci</p> <p>30.léta 18.století</p> <p>viz Restaurování výzdoby kostnice v areálu NKP obklopující kostel sv. Bartoloměje v Kolíně, zprac. T.Král, únor 2016</p>
NÁVRH	<p>oprava podle restaurátorského záměru Restaurování výzdoby kostnice v areálu NKP obklopující kostel sv. Bartoloměje v Kolíně - zprac. Tomáš Král, držitel Povolení k restaurování Čj. MK 3447/2010 - únor 2016</p>

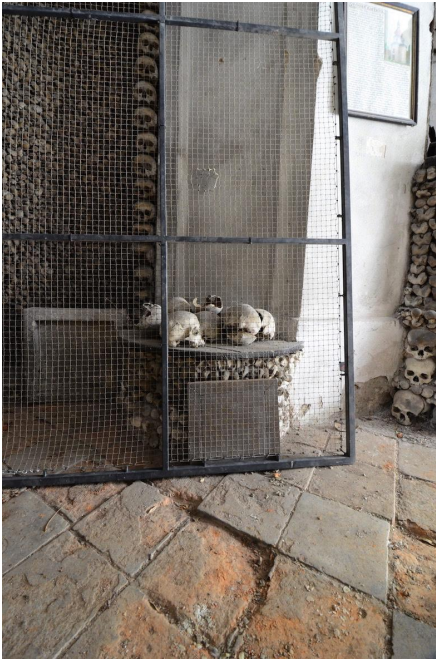
X11

KOSTĚNÉ SEDÁTKO

DRUH	ostatní prvky
UMÍSTĚNÍ	kostnice - interier
POČET PRVKŮ	1 ks
MATERIÁL	kosti, malta, dřevo
ROZMĚR	850/400 mm Ø/výška
POPIS	<p>kostěný půlkruhový podstavec, zakončený dřevěnou deskou jako sedákem</p> <p>70.léta 19.století</p> <p>viz Restaurování výzdoby kostnice v areálu NKP obklopující kostel sv. Bartoloměje v Kolíně, zprac. T.Král, únor 2016</p>
NÁVRH	<p>oprava podle restaurátorského záměru Restaurování výzdoby kostnice v areálu NKP obklopující kostel sv. Bartoloměje v Kolíně - zprac. Tomáš Král, držitel Povolení k restaurování Čj. MK 3447/2010 - únor 2016</p>

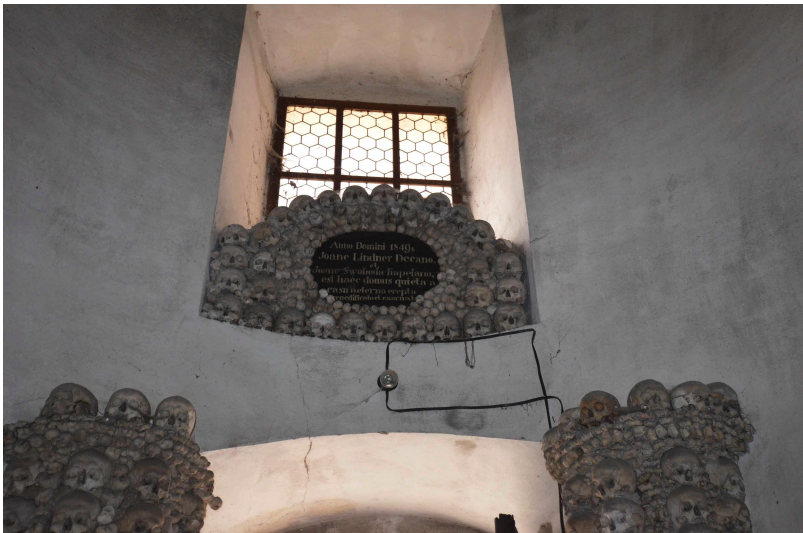
X12

KOSTĚNÝ ŠTÍT S MEDAILONEM

DRUH	ostatní prvky
UMÍSTĚNÍ	kostnice - interier
POČET PRVKŮ	1 ks
MATERIÁL	kosti, malta, dřevo
ROZMĚR	1150/800 mm šířka/výška
POPIS	<p>štít, složený z kostí s černou deskou se zlaceným rytým textem</p> <p>70.léta 19.století</p> <p>viz Restaurování výzdoby kostnice v areálu NKP obklopující kostel sv. Bartoloměje v Kolíně, zprac. T.Král, únor 2016</p>
NÁVRH	<p>oprava podle restaurátorského záměru Restaurování výzdoby kostnice v areálu NKP obklopující kostel sv. Bartoloměje v Kolíně - zprac. Tomáš Král, držitel Povolení k restaurování Čj. MK 3447/2010 - únor 2016</p>

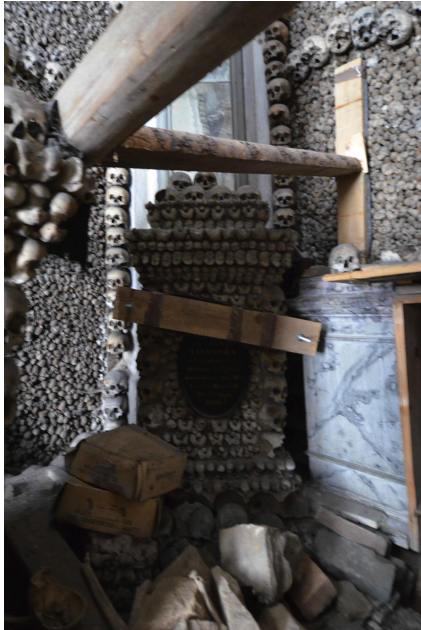
X13

SLOUP S MEDAILONEM

DRUH	ostatní prvky
UMÍSTĚNÍ	kostnice - interier
POČET PRVKŮ	1 ks
MATERIÁL	kosti, malta, dřevo
ROZMĚR	800/700/1650 mm púdorysný rozměr/výška
POPIS	<p>sloup složený z kostí s černou deskou se zlaceným rytým textem</p> <p>pol. 19.století</p> <p>viz Restaurování výzdoby kostnice v areálu NKP obklopující kostel sv. Bartoloměje v Kolíně, zprac. T.Král, únor 2016</p>
NÁVRH	<p>oprava podle restaurátorského záměru Restaurování výzdoby kostnice v areálu NKP obklopující kostel sv. Bartoloměje v Kolíně - zprac. Tomáš Král, držitel Povolení k restaurování Čj. MK 3447/2010 - únor 2016</p>

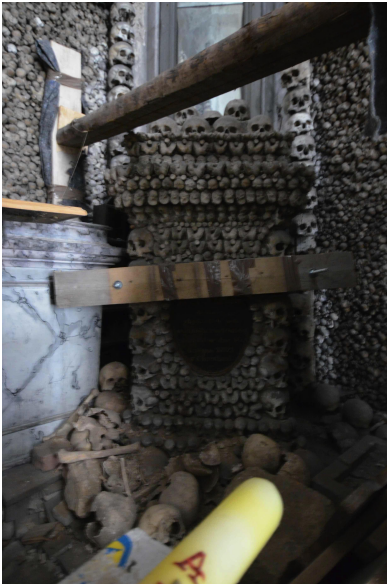
X14

SLOUP S MEDAILONEM

DRUH	ostatní prvky
UMÍSTĚNÍ	kostnice - interier
POČET PRVKŮ	1 ks
MATERIÁL	kosti, malta, dřevo
ROZMĚR	800/700/1650 mm púdorysný rozměr/výška
POPIS	<p>sloup složený z kostí s černou deskou se zlaceným rytým textem</p> <p>pol. 19.století</p> <p>viz Restaurování výzdoby kostnice v areálu NKP obklopující kostel sv. Bartoloměje v Kolíně, zprac. T.Král, únor 2016</p>
NÁVRH	<p>oprava podle restaurátorského záměru Restaurování výzdoby kostnice v areálu NKP obklopující kostel sv. Bartoloměje v Kolíně - zprac. Tomáš Král, držitel Povolení k restaurování Čj. MK 3447/2010 - únor 2016</p>

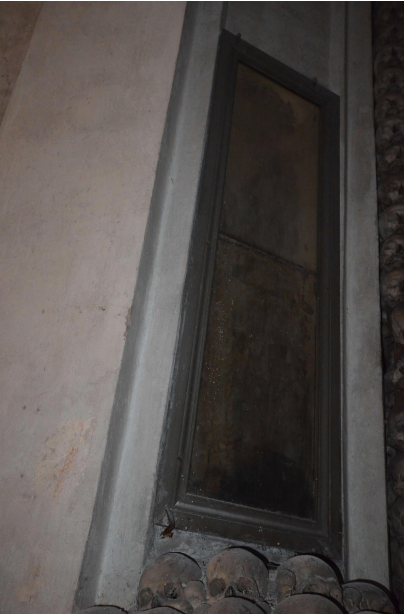
X15

NÁSTĚNNÉ ZRDADLO

DRUH	truhlářský prvek
UMÍSTĚNÍ	kostnice - interier
POČET PRVKŮ	1 ks
MATERIÁL	dřevěný masiv, sklo
ROZMĚR	580/1800 mm šířka/výška
POPIS	<p>zrcadlo obdélníkové v profilovaném, dřevěném rámu</p> <p>povrchová úprava : barva šedá, olejový nátěr krycí</p> <p>zasklení: zrcadlové ploché sklo</p> <p>30. léta 18. století</p> <p>poškození vlhkostí</p>
NÁVRH	<p>rám zrcadla: truhlářská oprava podle schváleného restaurátorského záměru, provedená odborným restaurátorem - držitelem příslušné restaurátorské licence Ministerstva kultury</p> <p>zasklení: oprava nebo výměna podle schváleného restaurátorského záměru, provedená odborným restaurátorem - držitelem příslušné restaurátorské licence Ministerstva kultury</p> <p>před zahájením realizace budou provedeny podle požadavků restaurátora nebo jako součást restaurátorského záměru potřebné průzkumy jako podklad pro zpracování záměru.</p>

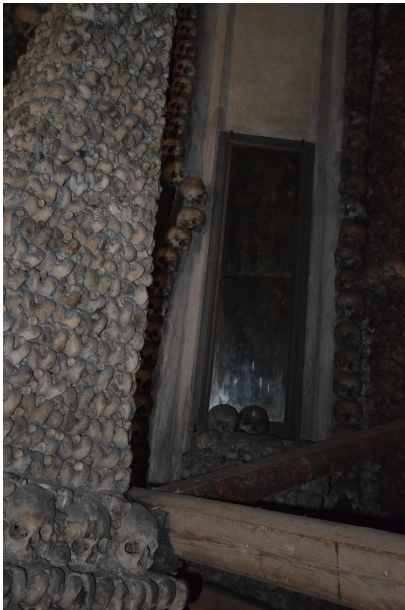
X16

NÁSTĚNNÉ ZRDADLO

DRUH	truhlářský prvek
UMÍSTĚNÍ	kostnice - interier
POČET PRVKŮ	1 ks
MATERIÁL	dřevěný masiv, sklo
ROZMĚR	580/1800 mm šířka/výška
POPIS	<p>zrcadlo obdélníkové v profilovaném, dřevěném rámu</p> <p>povrchová úprava : barva šedá, olejový nátěr krycí</p> <p>zasklení: zrcadlové ploché sklo</p> <p>30. léta 18. století</p> <p>poškození vlhkostí</p>
NÁVRH	<p>rám zrcadla: truhlářská oprava podle schváleného restaurátorského záměru, provedená odborným restaurátorem - držitelem příslušné restaurátorské licence Ministerstva kultury</p> <p>zasklení: oprava nebo výměna podle schváleného restaurátorského záměru, provedená odborným restaurátorem - držitelem příslušné restaurátorské licence Ministerstva kultury</p> <p>před zahájením realizace budou provedeny podle požadavků restaurátora nebo jako součást restaurátorského záměru potřebné průzkumy jako podklad pro zpracování záměru.</p>

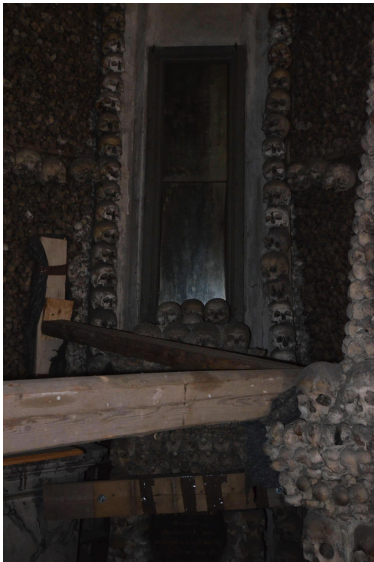
X17

NÁSTĚNNÉ ZRDADLO

DRUH	truhlářský prvek
UMÍSTĚNÍ	kostnice - interier
POČET PRVKŮ	1 ks
MATERIÁL	dřevěný masiv, sklo
ROZMĚR	580/1800 mm šířka/výška
POPIS	<p>zrcadlo obdélníkové v profilovaném, dřevěném rámu</p> <p>povrchová úprava : barva šedá, olejový nátěr krycí</p> <p>zasklení: zrcadlové ploché sklo</p> <p>30. léta 18. století</p> <p>poškození vlhkostí</p>
NÁVRH	<p>rám zrcadla: truhlářská oprava podle schváleného restaurátorského záměru, provedená odborným restaurátorem - držitelem příslušné restaurátorské licence Ministerstva kultury</p> <p>zasklení: oprava nebo výměna podle schváleného restaurátorského záměru, provedená odborným restaurátorem - držitelem příslušné restaurátorské licence Ministerstva kultury</p> <p>před zahájením realizace budou provedeny podle požadavků restaurátora nebo jako součást restaurátorského záměru potřebné průzkumy jako podklad pro zpracování záměru.</p>

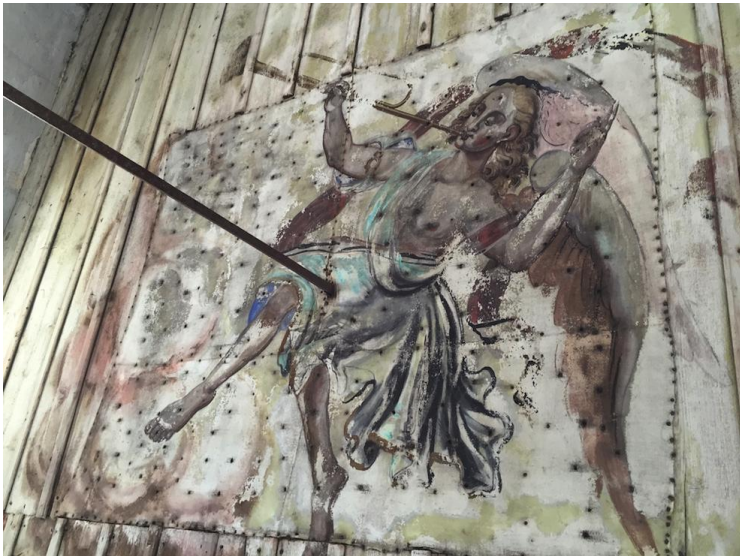
X19

STROPNÍ MALBA NA PLÁTNĚ

DRUH	ostatní prvky
UMÍSTĚNÍ	kostnice - světlík
POČET PRVKŮ	1 ks
MATERIÁL	malba na plátně
ROZMĚR	cca 4,5 m ² plocha malby
POPIS	malba na plátně, připevněná k dřevěnému stropu hřebíky 30.léta 18.století poškození vlhkostí
NÁVRH	sejmutí, oprava a umístění zpět podle podle schváleného restaurátorského záměru, provedené odborným restaurátorem - držitelem příslušné restaurátorské licence Ministerstva kultury před zahájením realizace budou provedeny podle požadavků restaurátora nebo jako součást restaurátorského záměru potřebné průzkumy jako podklad pro zpracování záměru.

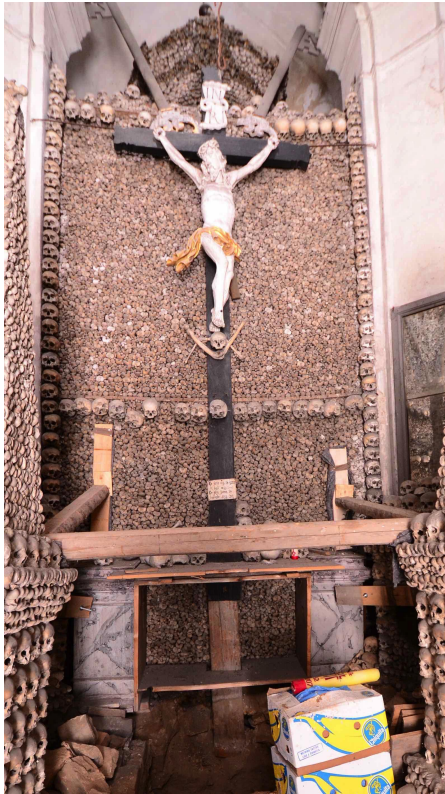
X20

OLTÁŘ S KRUCIFIXEM

DRUH	ostatní prvky
UMÍSTĚNÍ	kostnice - interier
POČET PRVKŮ	1 ks
MATERIÁL	kosti, malta, dřevo
ROZMĚR	2000/5000 mm rozpětí/výška
POPIS	<p>dřevěný kříž na pozadí výplně z kostí, doplněný symboly papežské moci tělo Krista - dřevěná soška, polychromovaná - zlatá a bílá</p> <p>30.léta 18.století</p> <p>viz Restaurátorský průzkum a záměr : Oltář ukřižování v kostnici areálu NKP, obklopujícím kostel sv. Bartoloměje v Kolíně, zprac. A.Krahulíková, K. Artouni, únor 2016</p>
NÁVRH	<p>oprava podle restaurátorského záměru Restaurátorský průzkum a záměr : Oltář ukřižování v kostnici areálu NKP, obklopujícím kostel sv. Bartoloměje v Kolíně</p> <p>zpracovatelé : - Alena Krahulíková, ak mal., licence MK č. 5688/91 - Karine Artouni, ak mal., licence MK č.13.931/90</p> <p>datum : - únor 2016</p>

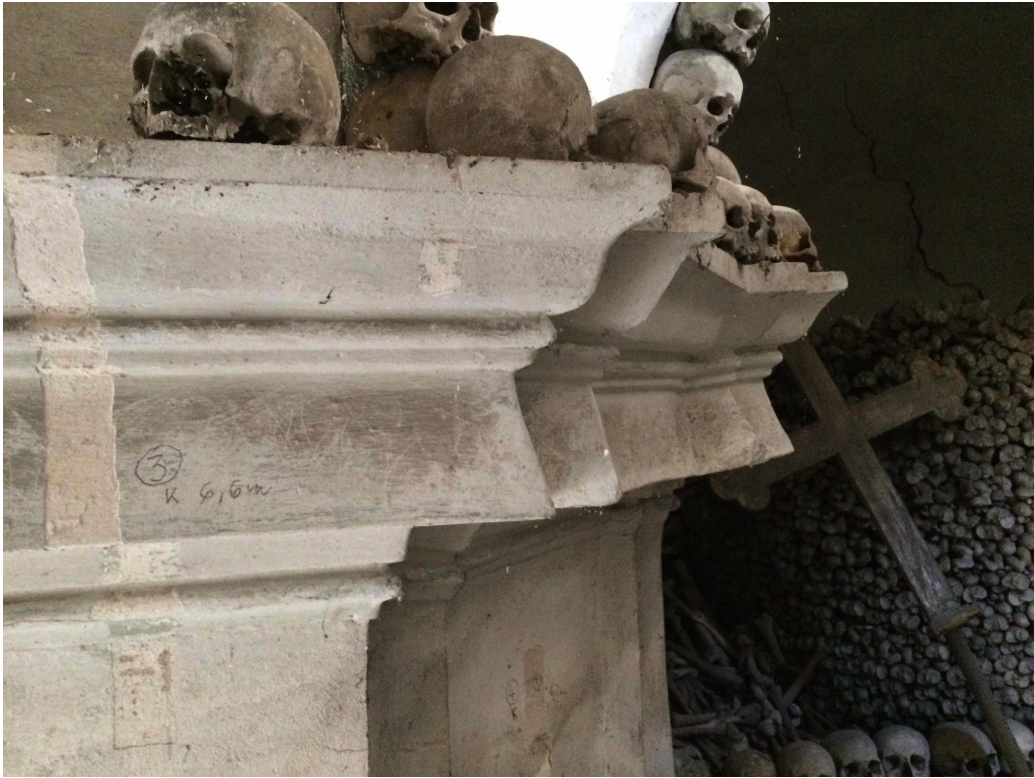
X21

LINEÁRNÍ OVĚSY, UMÍSTĚNÉ NA PROFILOVÝCH ŘÍMSÁCH

DRUH	ostatní prvky
UMÍSTĚNÍ	kostnice - interier
POČET PRVKŮ	1 ks
MATERIÁL	kostí
ROZMĚR	
POPIS	<p>kosterní výzdona profilových říms</p> <p>30.léta 18.století</p> <p>narušení vlhkostí a biologickou degradací</p>
NÁVRH	<p>oprava podle restaurátorského záměru Restaurování výzdoby kostnice v areálu NKP obklopující kostel sv. Bartoloměje v Kolině - zprac. Tomáš Král, držitel Povolení k restaurování Čj. MK 3447/2010 - únor 2016</p>

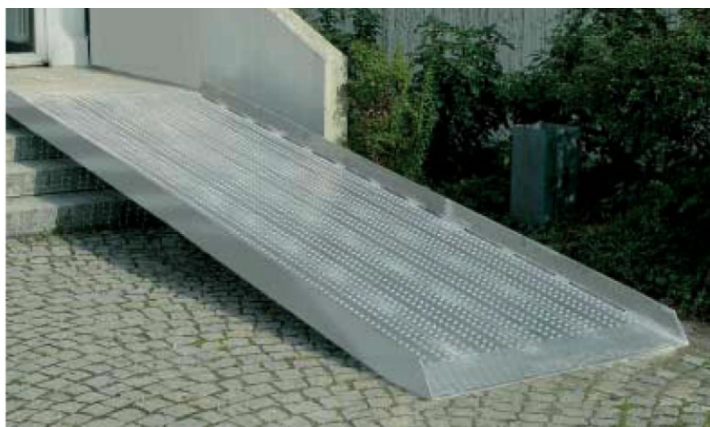
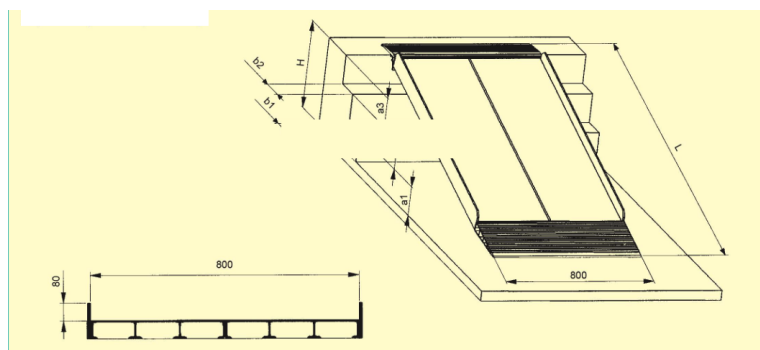
X22

MOBILNÍ RAMPA

DRUH	ostatní prvky
UMÍSTĚNÍ	kostnice
POČET PRVKŮ	1 ks
MATERIÁL	hliník
ROZMĚR	800/1500 mm šířka/délka
POPIS	přenosná rampa pro bezbarierový přístup, s protiskluznou úpravou
