Kolín – Třídvorská ulice

Fotodokumentace

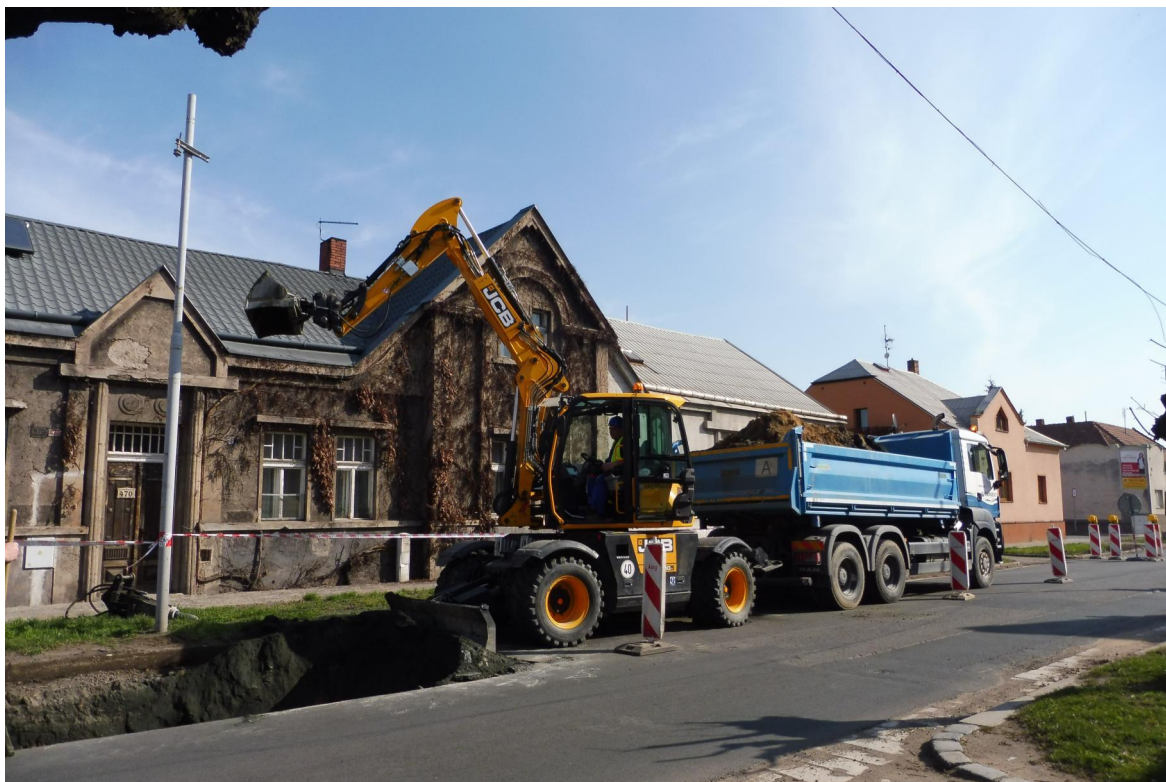
Foto č. 3: Hloubení zemní jámy při odstraňování poruchy na kanalizačním potrubí, březen 2021.

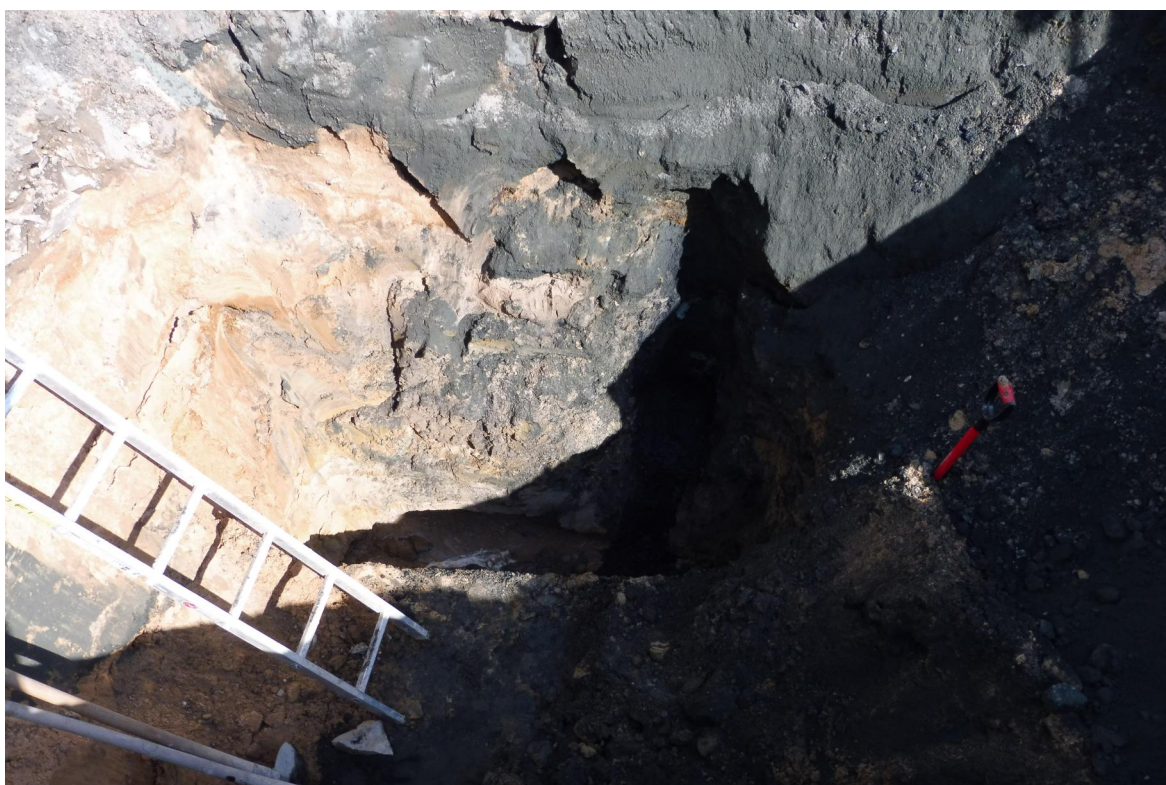
Foto č. 4: Vyhluoubená zemní jáma při odstraňování poruchy na kanalizačním potrubí. Hliníkový žebřík stojí na povrchu hlavní stoky potrubí, v pohledu za ním je odtěžena zemina do hloubky 3,2 m pod terén s ustálenou hladinou podzemních vod nade dnem (na snímku málo zřetelnou).

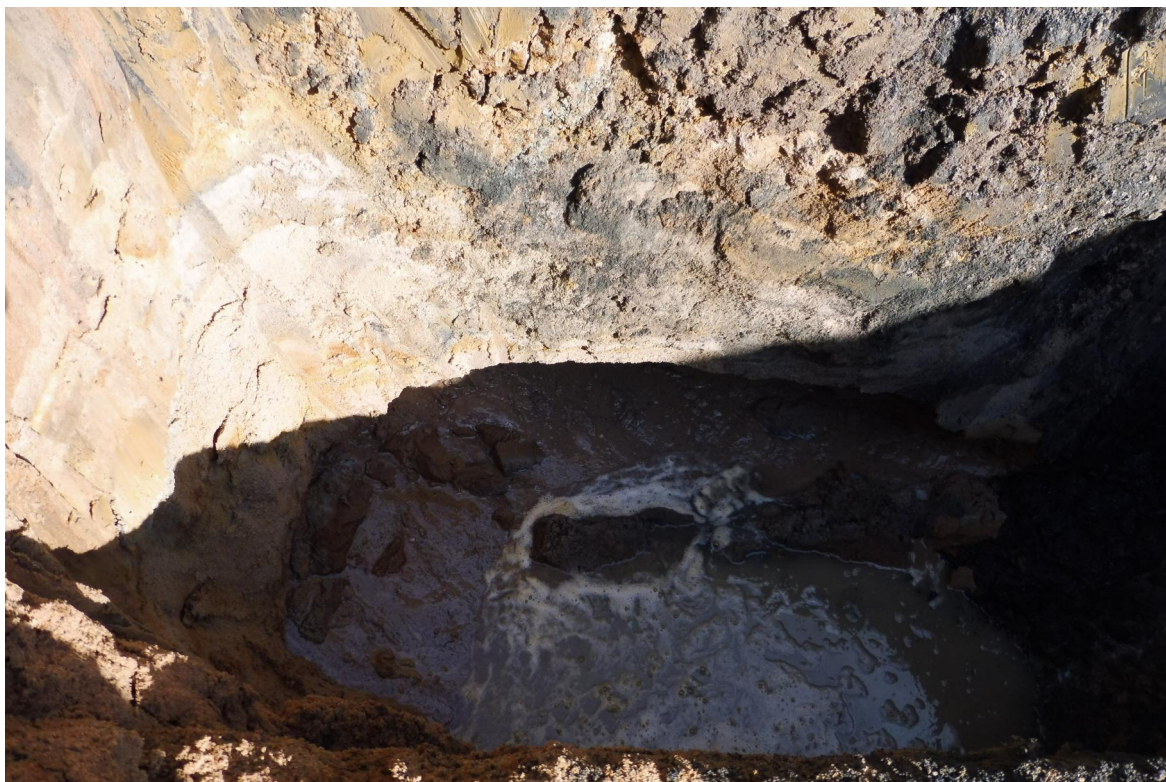
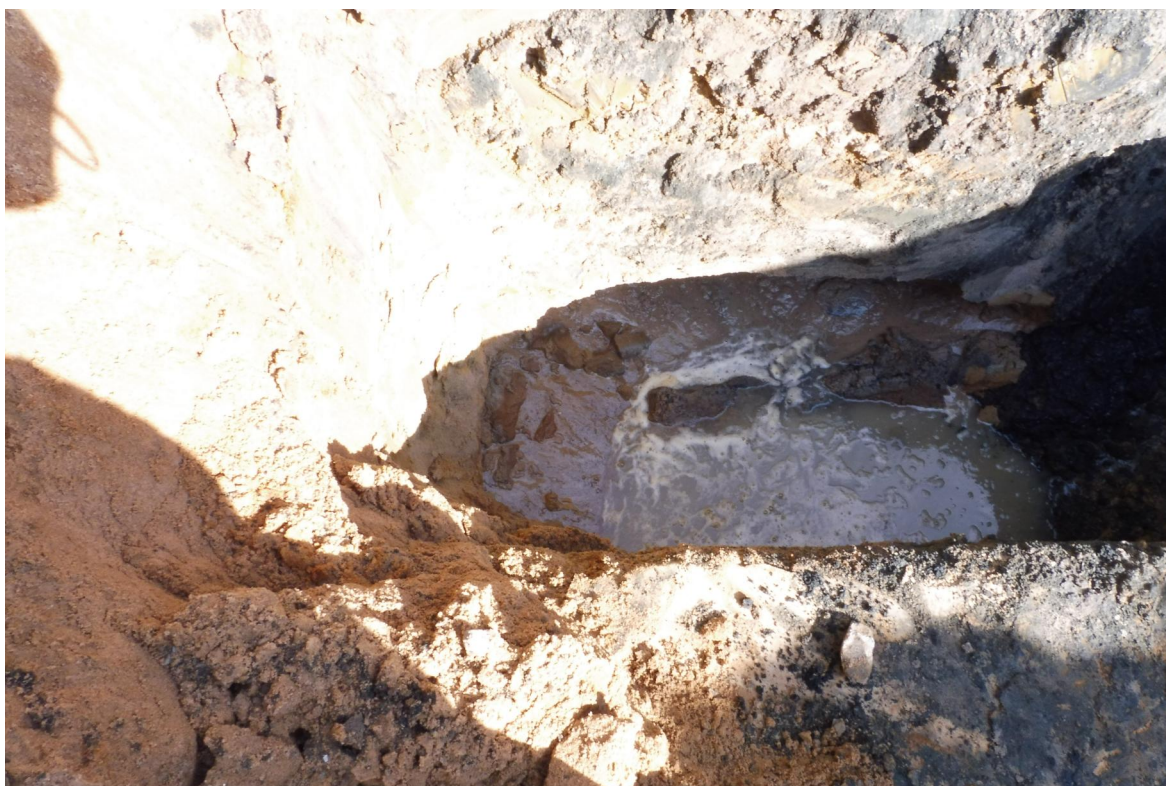
Foto č. 5 a č. 6: Kanalizační potrubí a podzemní voda s hladinou nad kótou jeho dna: na snímku z 31.3.2021 kóta hladiny podzemních vod činila 194,9 m n. m. a kóta nivelety dna potrubí byla 194,7 m n. m.
