**VĚC: zpráva o provedení předstihového archeologického výzkumu při akci AMČR C-202301753 – „Kolín - rekonstrukce domů č.p. 124 a 125 v ul. Na hradbách na st. p. č. 169 a 170 v k.ú. Kolín“ v roce 2023 na základě „Dohody o provedení archeologického výzkumu č. 723020“.**

PAV 2023 - Kolín č.p. 124 a 125 - realizované sondy, začaté plochy, fotogrametrie zdív

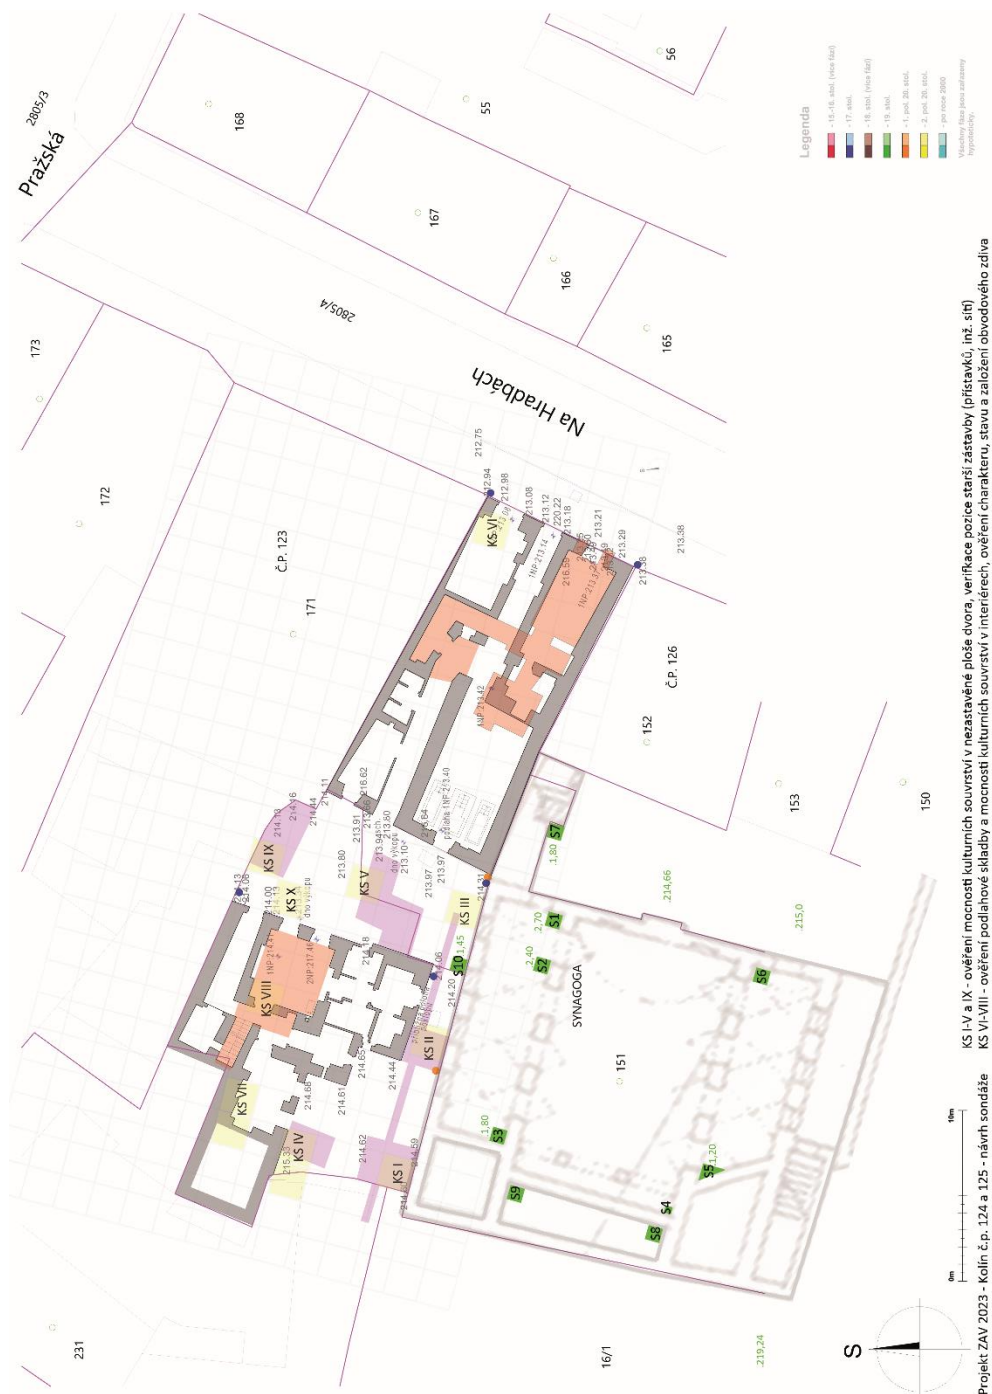
V ploše dvora a v interiéru č.p. 124 a 125 byla po konzultaci s NPÚ ÚOPŠČ v rámci PAV původně navržena realizace celkem deseti kopaných kontrolních sond (KS I-X) o rozměrech 1 x 1 m, případně 2 x 2 m, do úrovně plánovaného založení stavby, případně úrovně průběhu základových spár zdív sledovaných stavebních konstrukcí (č.p. 124 a 125, synagogy a ohradních zdí).

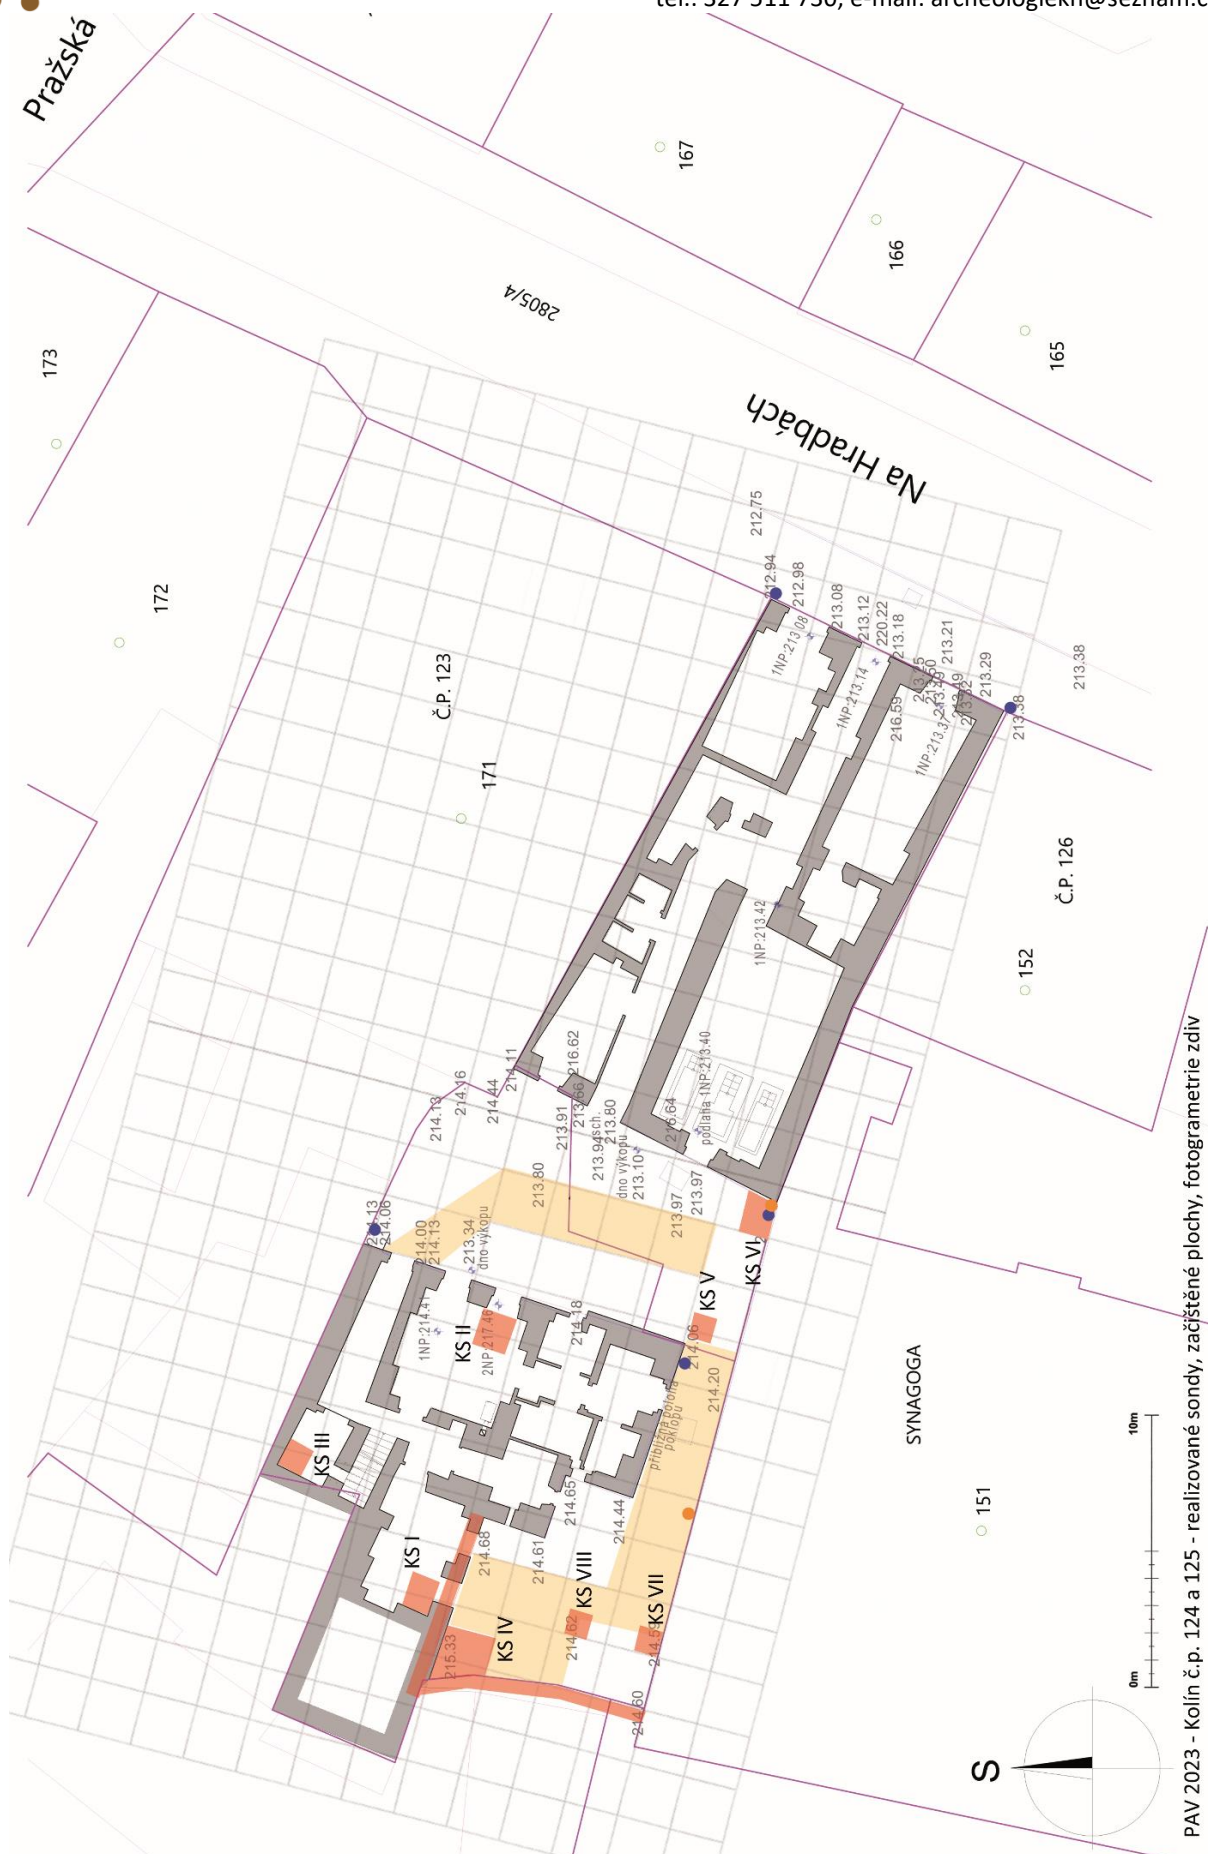
Ve finále tak bylo v rámci PAV realizováno celkem osm kontrolních sond (KS I-VIII), ke kterým bylo přidáno i plošné začistištění části vnitřního dvora za č.p. 124 a za č.p. 125, kde byly odstraněny stávající splachy a nahromaděné deponie odpadu, respektive začistišeny původní štětované a dlážděné povrchy a odkryty základy původních přístavků a trasy rozvodů starší kanalizace a dešťových svodů, tak aby mohla být ověřena jejich funkčnost a případné začlenění do projektu plánované rekonstrukce.

Vzhledem k provazbě mezi v rámci PAV zkoumanými základy a nadzemními částmi zdiva, bylo v případě ohradní zdi za č.p. 125 a u části obvodového zdiva č.p. 125 přistoupeno k fotogrammetrické dokumentaci celého průběhu zdiva.

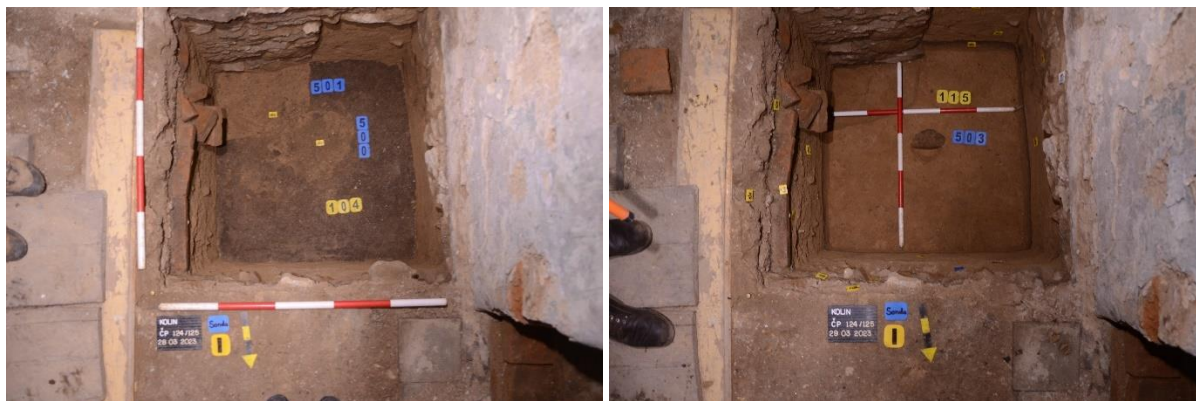
Pod touto podlahou se ve východní části sondy nacházelo souvrství šedohnědých písčitých vrstev s příměsí novodobé stavební suti (103, 118, 119), které tvořily výplň zjevně mladších vkopů obj. 501 a 504, souvisejících patrně se založením základu jižní obvodové zdi (903). Tyto vkopy narušovaly původní stratigrafii vodorovně uložených písčitých vrstev interiérových zásypů (110, 111) zakončených cca v hloubce 70 cm od povrchu slabou vrstvou tmavé hnědočerné hlíny (104), snad nášlapové vrstvy staršího pochozího horizontu.

Pod touto vrstvou se nacházela cca 60 cm silná vrstva (115) okrového písku, která byla ve své svrchní části kontaminována frakcí silně abražované raně středověké, ale i pravěké keramiky a jednoho zlomku štípané industrie pocházející patrně z období pozdní doby kamenné – eneolitu (bez možnosti identifikace konkrétní kultury). Na úrovni cca 150 cm pak bylo zaznamenáno intaktní podloží (117) ve formě světle žlutého písku.

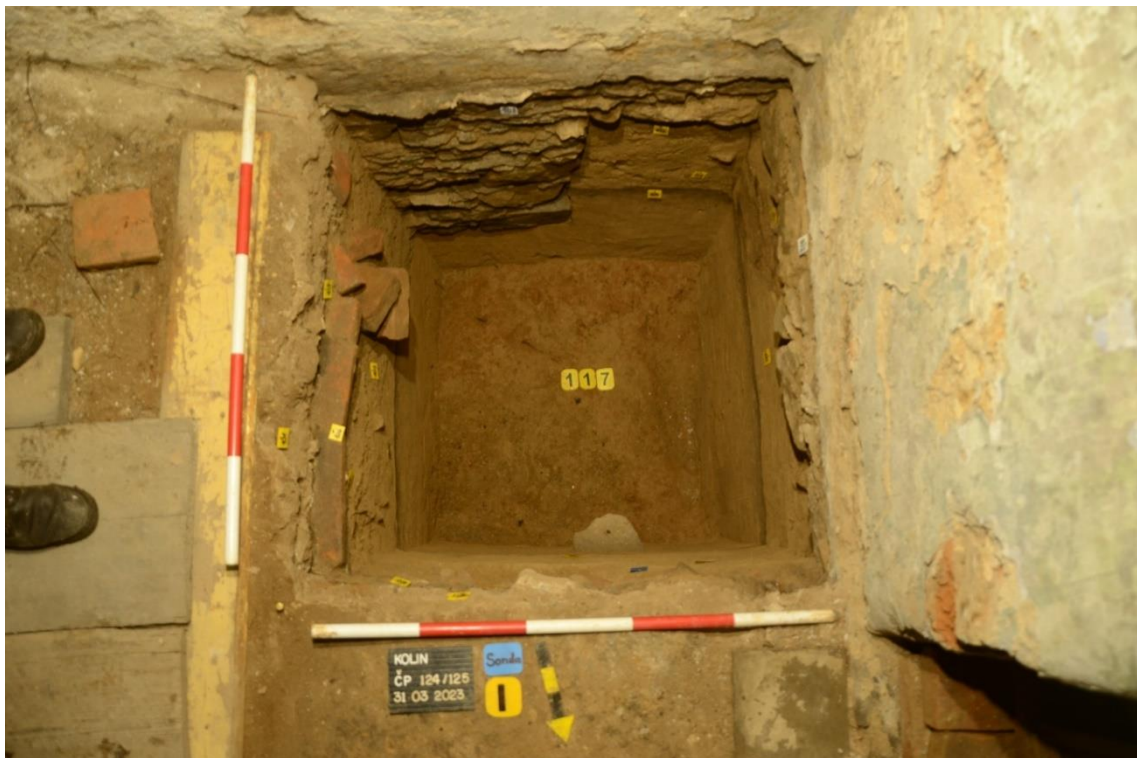
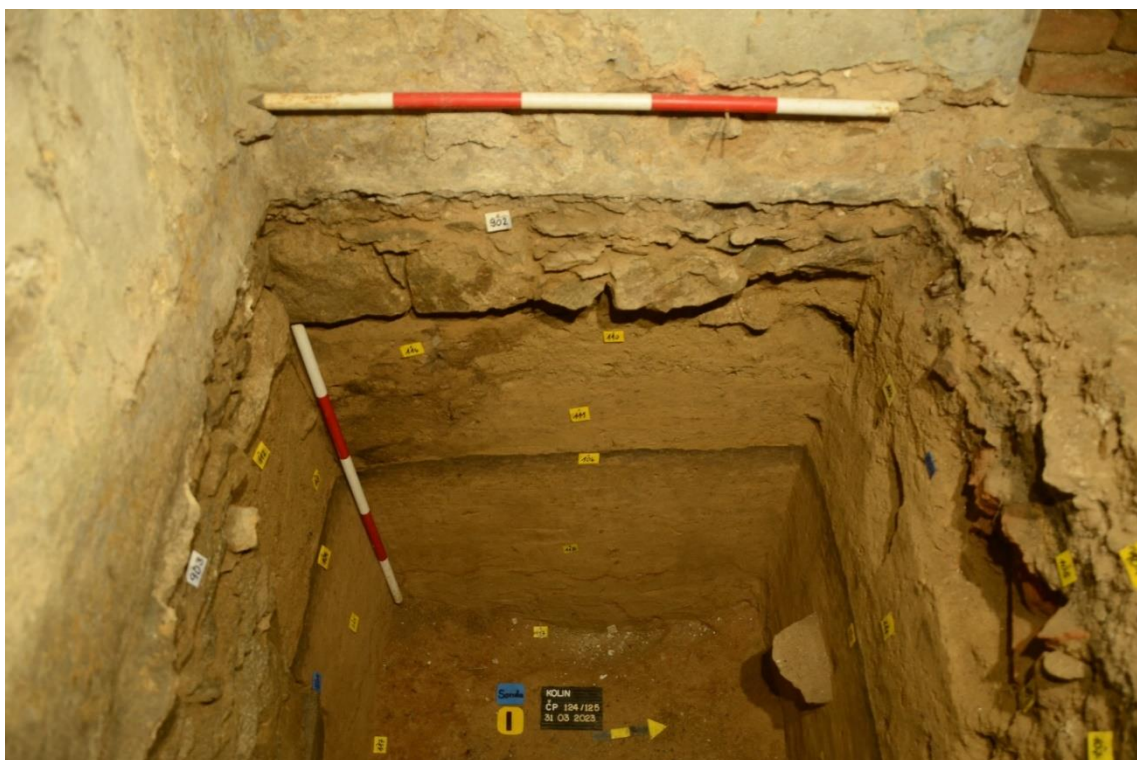
Základová spára jižní obvodové zdi z kombinovaného a nepříliš kvalitního kameno-cihelného zdiva byla zachycena na úrovni cca 120 cm od povrchu. Základ v této hloubce poněkud překvapivě končil cca 50 cm před založením západní příčky, jejíž základová spára byla evidována na úrovni cca 30 cm od povrchu.

Kromě vkopů obj. 501 a 504 byla v ploše sondy evidována ještě jedna malá kúlová jamka obj. 503 s evidovanou hloubkou cca 10 cm, překrytá vrstvou 104.

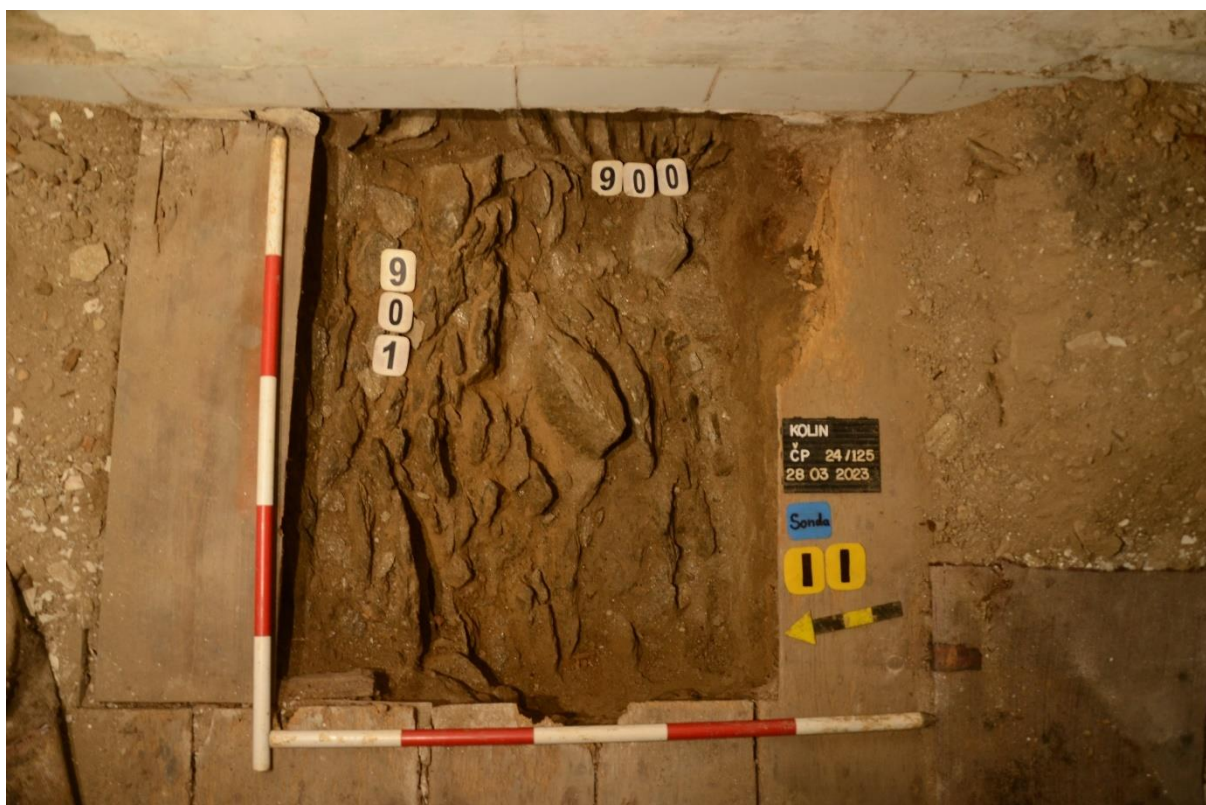
Realizována sonda o rozměrech cca 100 x 80 cm ve V části místnosti 1.4 v 1 NP s cílem potvrdit výšku výchozu a stav klenby sklepa v 1 PP č.p. 125.

Pod stávající prkennou podlahou (100) se nacházelo souvrství hnědočerných sybkých podsypových vrstev (101-103) kopírujících prakticky k povrchu vystupující zaklenutí sklepa z nastojato stavěného lomového kamene na povrchu klenby promazaného jílovou mazaninou (901). Na sklenutí klenby sklepa pak bylo napřímo usazeno obvodové zdivo čelní – východní zdi č.p. 125 (900).

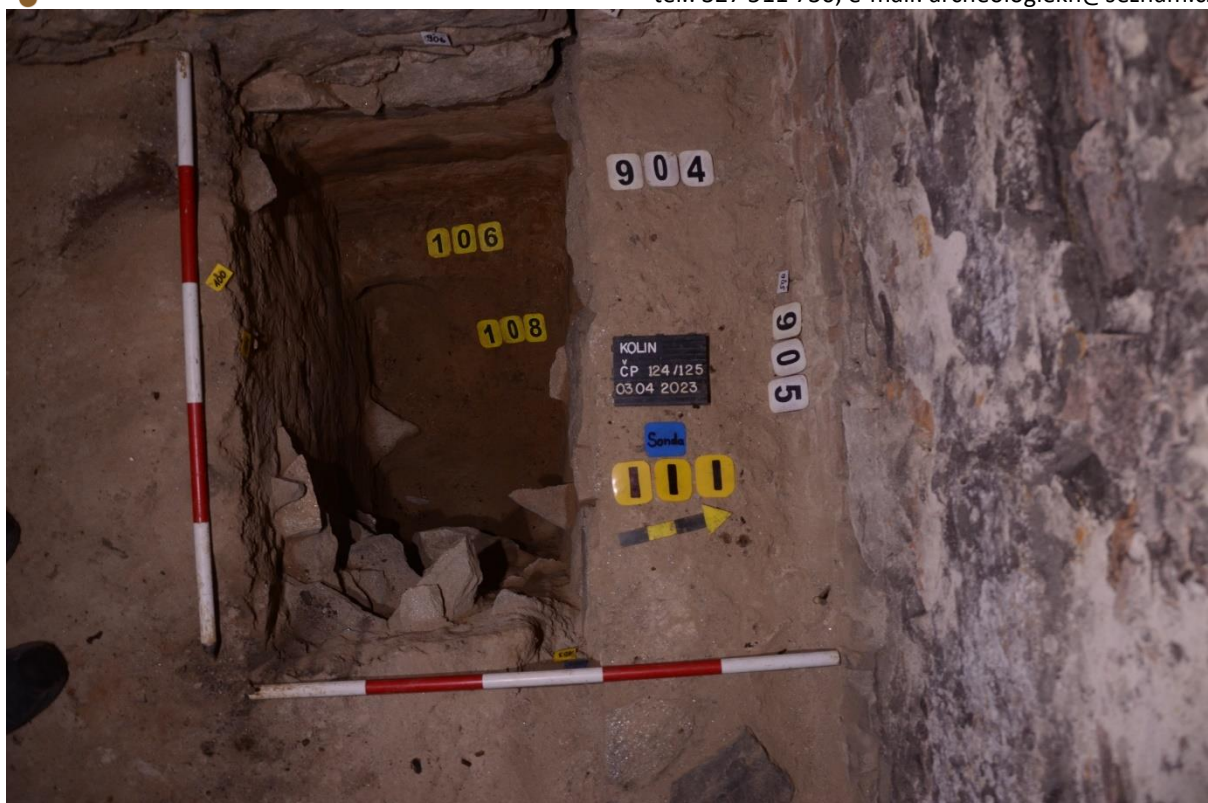
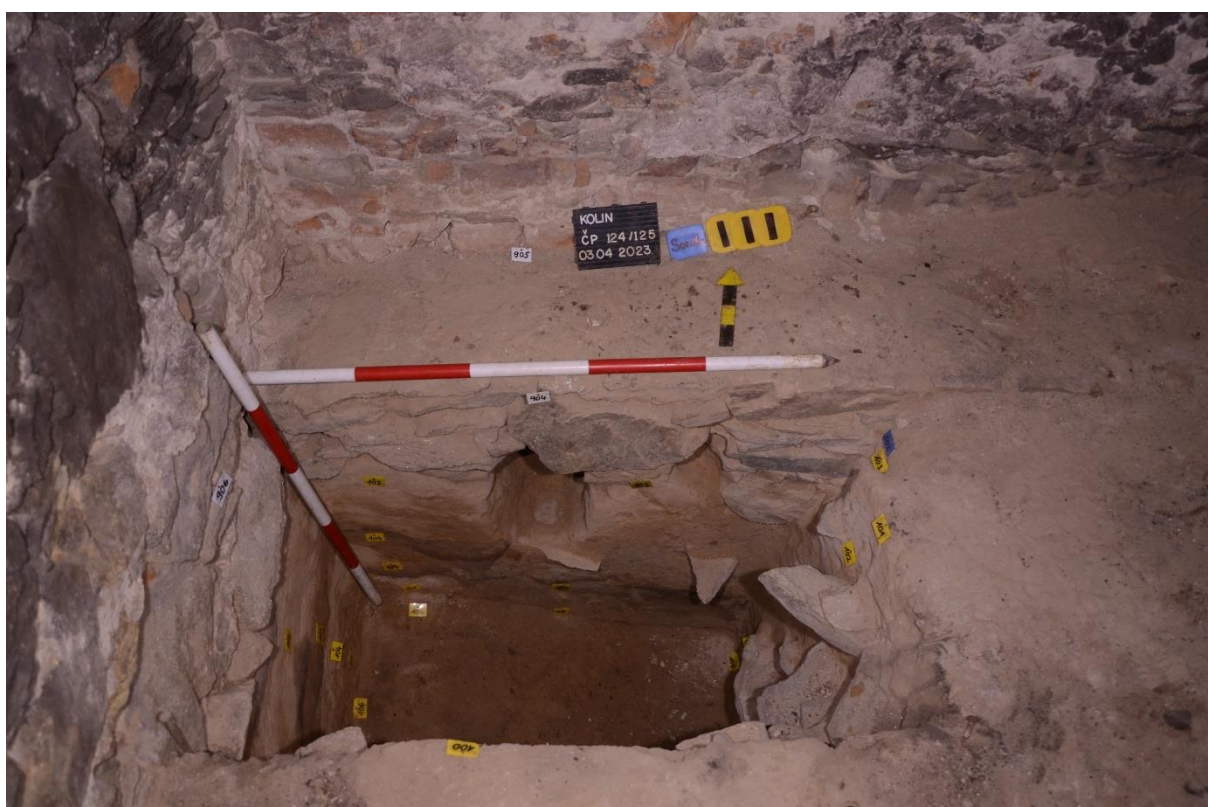
V místnosti nebyl registrován zpevněný povrch ve formě interiérové podlahy. Kompletní profil sondy byl tvořen vrstvami světle probarvených písků (101-108), které v S profilu narušovala zvířecí nora. Nejsilnější z písčitých vrstev (102) obsahovala poměrně výraznou příměs volně uloženého lomového kamene.

Základová spára západní příčky (906) byla evidována již cca 20 cm pod povrchem. Předsazení základu severní obvodové zdi (904) se pak nacházelo cca v hloubce 40 cm od povrchu. Obě zdiva byla provedena z plochých kusů lomového kamene.

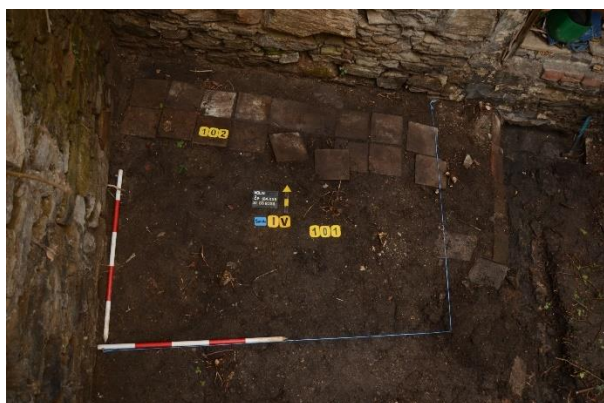
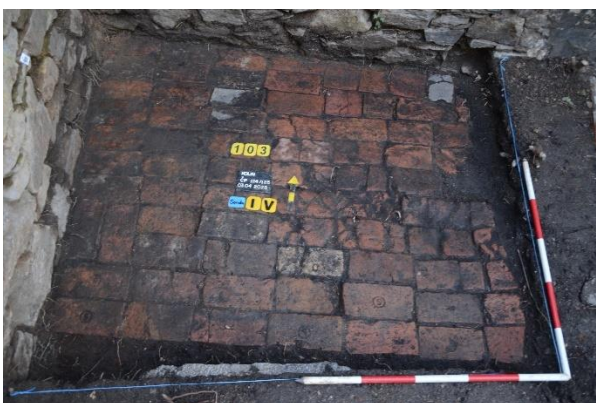
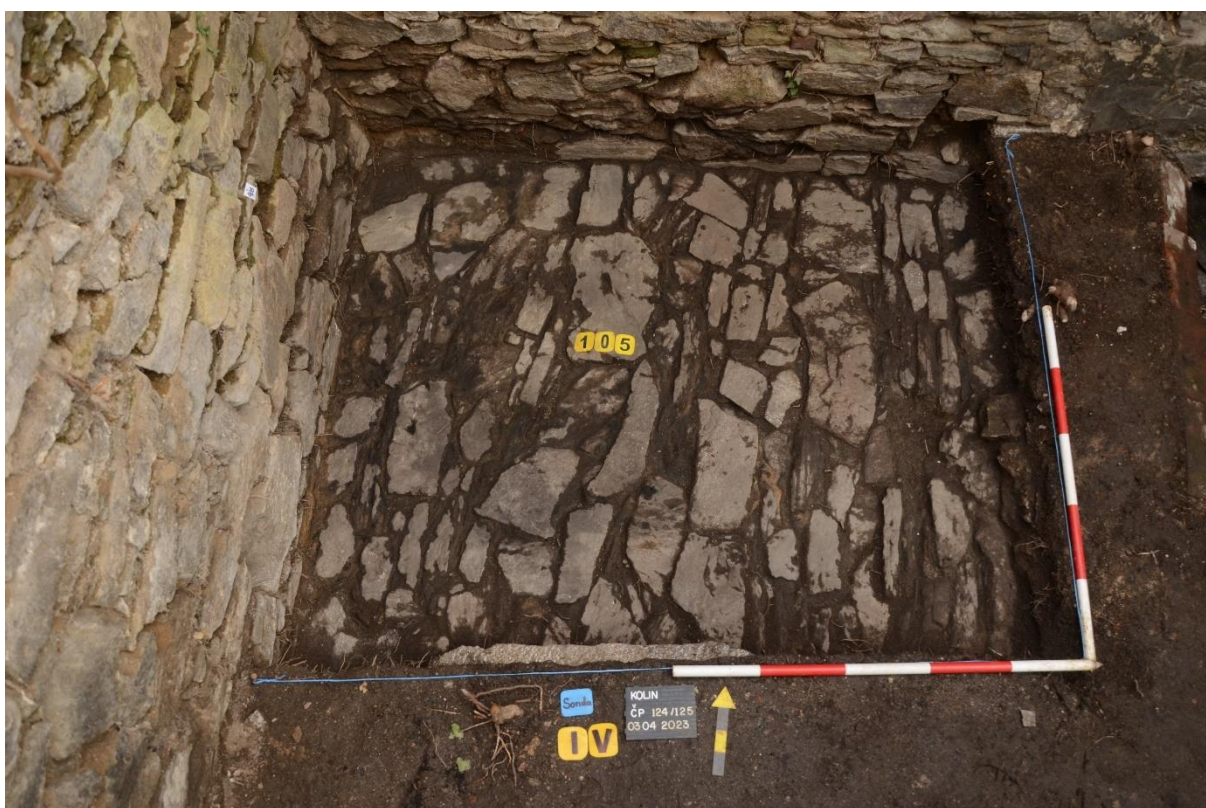
Prostor nároží byl původně využit patrně pro umístění pařníku. Nacházela se zde totiž nejprve vrstva navezené silně humózní hlíny (101) lemovaná okrajovým chodníčkem z čtvercových cementových dlaždic (102). Po odtěžení se ukázala druhá vrstva zádlažby, tvořená cihlami místní produkce (103) na slabé vrstvě pískového podsypu (104), která překrývala původní kamennou zádlažbu dvora (105).

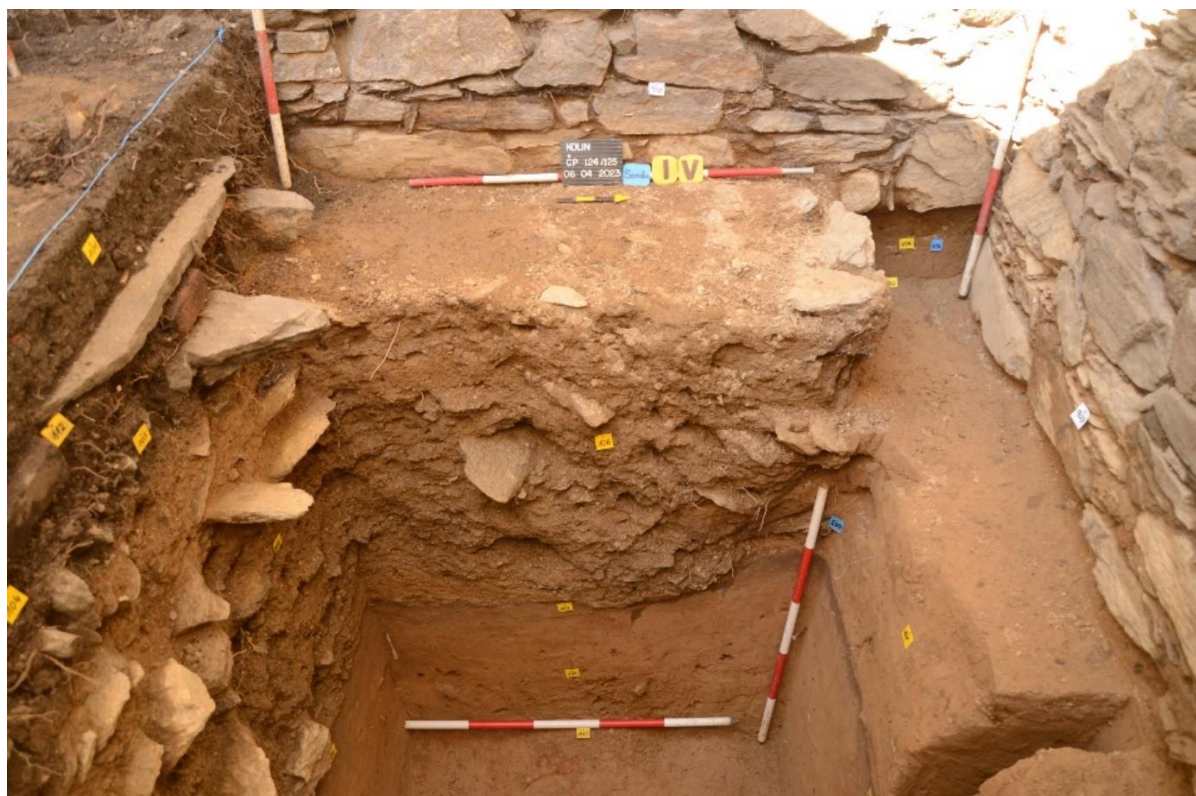
Pod dlažbou se nacházelo poměrně sterilní vrstva béžovo hnědé písčité hlíny s volně uloženými plochými lomovými kameny (106) tvořící výplň k ohradní zdi přiléhajícího vkopu mladší jámy č. 507, která v hloubce cca 120 cm od povrchu dosedala na slabou vrstvu tmavé hnědočerné hlíny (109), snad identické nášlapové vrstvy staršího pochozího horizontu, která byla zachycena v přilehlé interiérové sondě č. I/2023. Na pravděpodobné ztotožnění obou vrstev ukazuje i skutečnost, že pod vrstvou (109) se nacházející souvrství okrového písku (110), bylo při povrchu obdobně kontaminována příměsí erodovaného keramického materiálu. Podloží ve formě intaktního písku (111) bylo registrováno v hloubce cca 180-190 cm od povrchu.

Základová spára ohradní zdi (908), jejíž základ je kompletně proveden z poměrně velkých a pečlivě vyskládaných kusů lomového kamene, byla zachycena v hloubce cca 50 cm. Základ této zdi je zjevně založen do starší vrstvy 108, překrývající horizont dělicí vrstvy 109. Výplň ke zdi přiléhající jámy č. 507 je kompletně tvořen vrstvou 106 a je zjevně mladším zásahem – odtěžením terénu před zdí 908.

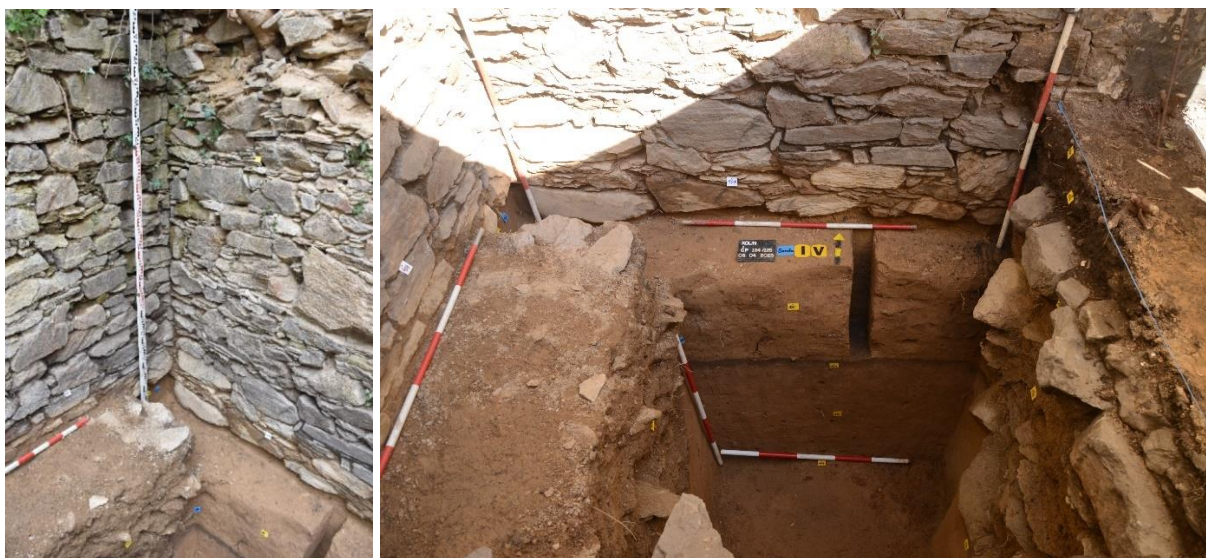
Při určení posloupnosti obou zdí lehce mate situace v nadzemní části, kde na úrovni 2 NP č.p. 125 dochází ke změně vzájemné pozice zdí. Kdy obvodové zdivo č.p. 125 (907) prochází skrz zdivo ohradní zdi (908).

Při pohledu na celkovou skladbu zdiva ohradní zdi je ale vidět, že tato změna souvisí s úpravou její koruny, která byla dodatečně přezděna, jednak v souvislosti s výstavbou patra č.p. 125, ale také v kontextu výstavby objektu synagogy.

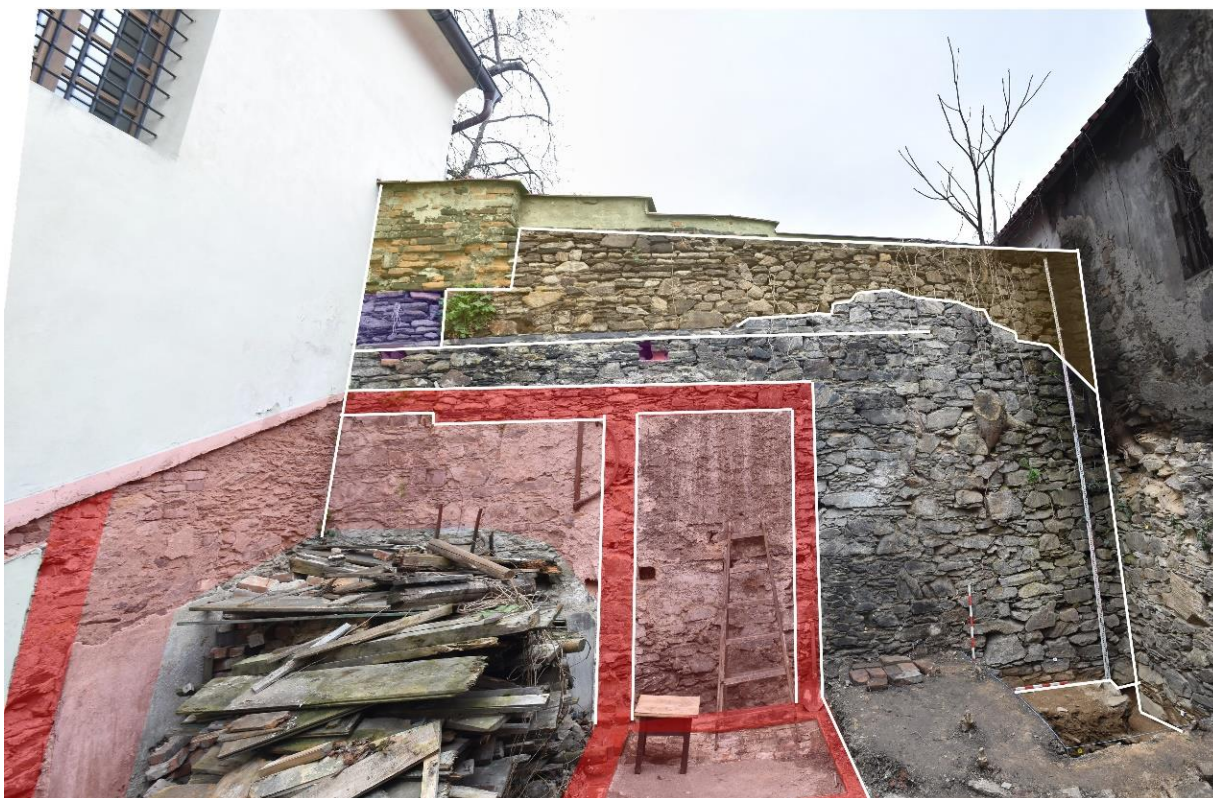
Podoba zdiva ve srovnání s dalšími ve městě známými analogiemi a způsob založení na samotný povrch historického souvrství ukazuje na poměrně stárí zdi 908. Vzhledem k tomu, že se toto zdivo nachází v pozici předpokládaného průběhu hradby vnitřního – hlavního okruhu městského opevnění, nelze vyloučit možnost, že by zeď 908 mohla představovat pozůstatek původní vrcholně středověké hradby.

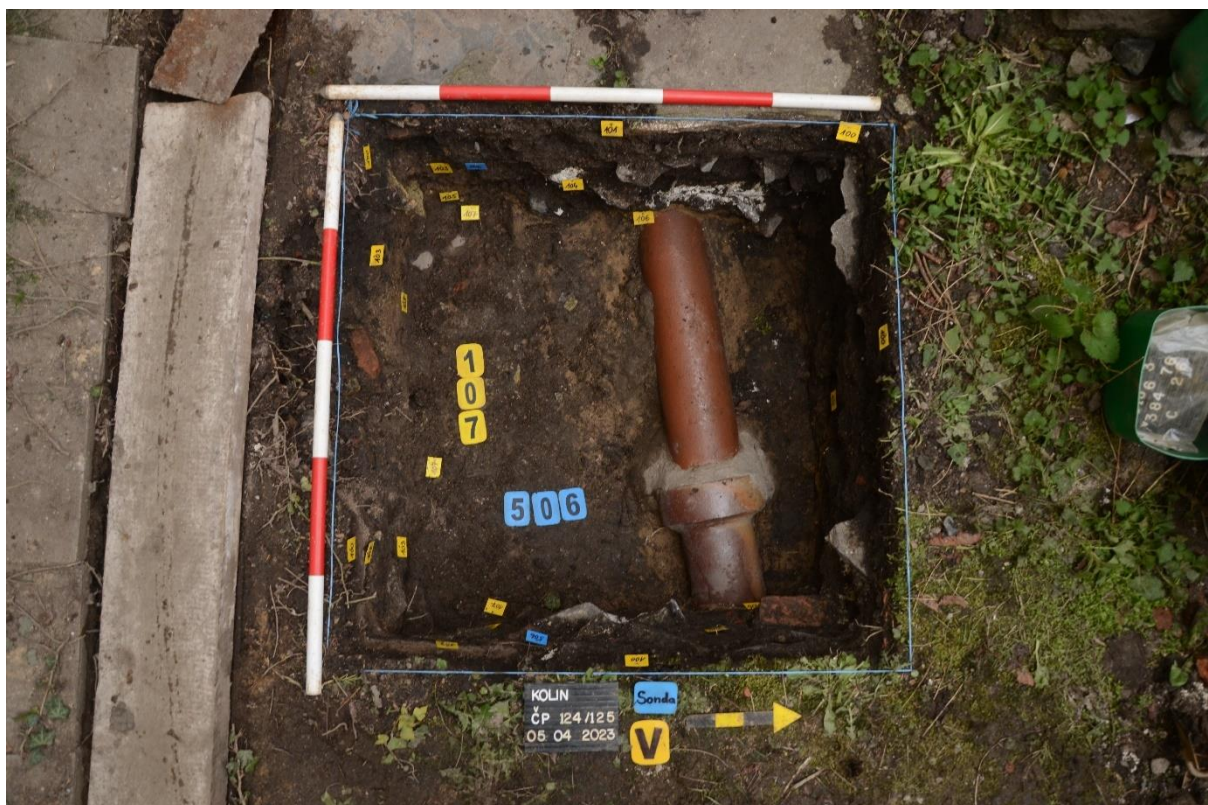
Realizována sonda o rozměrech cca 100 x 100 cm u JV nároží č.p. 125. Sonda byla položena v místě předpokládaného průběhu stávající dešťové kanalizace odvodňující západní část dvora s cílem lokalizovat průběh potrubí a ověřit jeho funkčnost. Povrch byl tvořen plochými kameny zádlažby. V sondě byla odkryta keramická trubka dešťové kanalizace (506) uložená v hloubce cca 50 cm, jdoucí v směru cca V-Z. Povrch tvořen travnatým drnem (100) na vrstvě zasypu (104) tvořeného překopanou hlínou s příměsí písku, který byl použit i na lůžko uložení trubky. Okolní souvrství (102, 103, 107) tvořeno recentními navážkami prostoru dvora. Sít je nefunkční, ucpaná, tudíž bez průtoku.

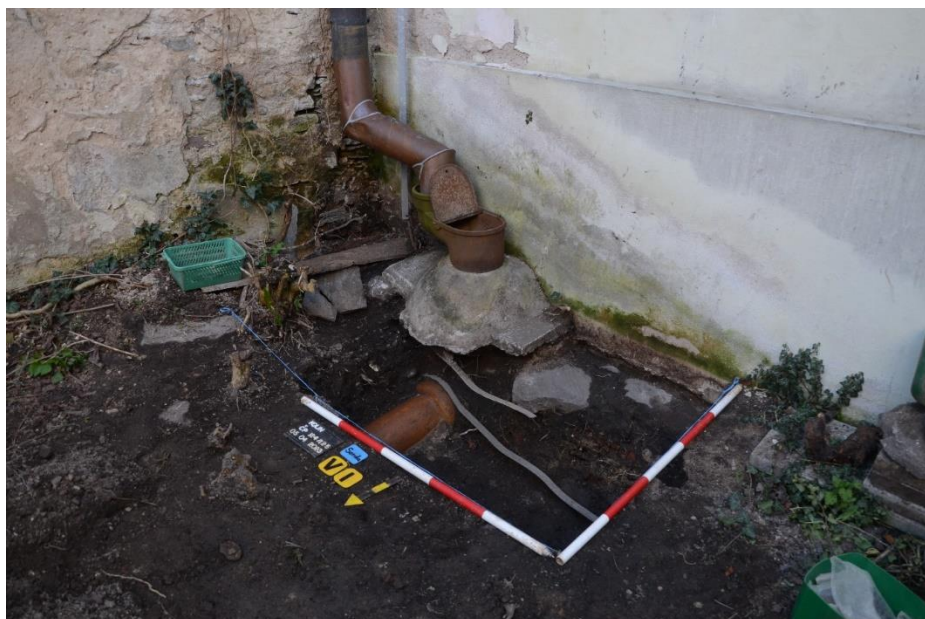
Realizována sonda o rozměrech cca 160 x 100 cm v JV nároží dvora, na místě styku č.p. 124 s objektem synagogy. Sonda byla položena v místě stávajícího okapového svodu s cílem lokalizovat průběh potrubí a ověřit jeho funkčnost. Starší zádlažba nebyla v místě zachycena. Odhalena byla keramická trubka dešťové kanalizace uložená v hloubce cca 50 cm, jdoucí v směru cca J-S. Povrch tvořen travnatým drnem (100) na vrstvě zasypu tvořeného překopanou hlínou. Potrubí se zdá neporušené a funkční. V místě se současně nachází uzemnění hromosvodu synagogy.

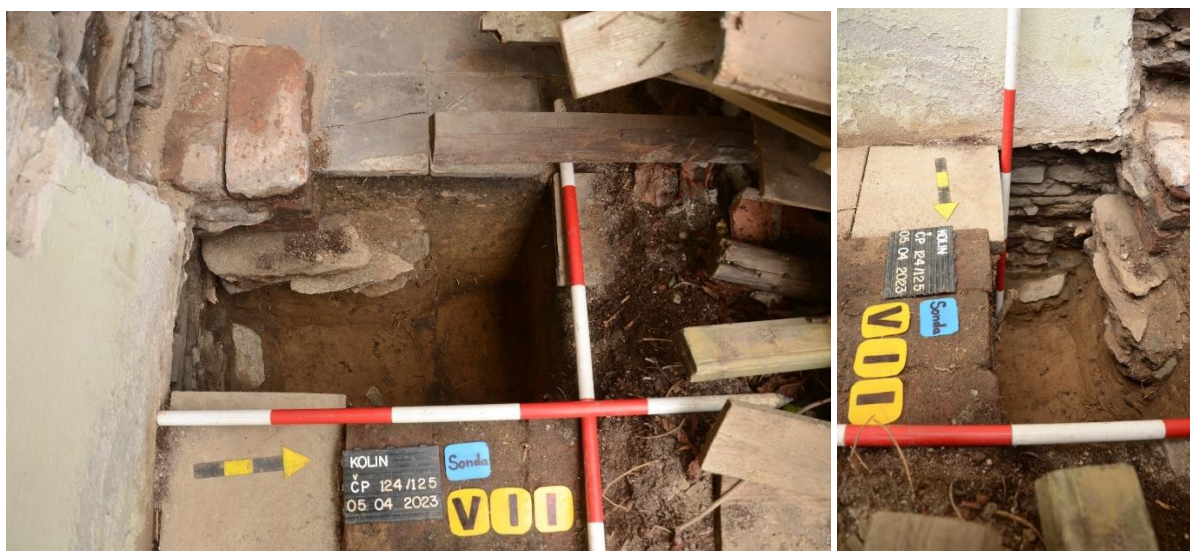
Realizována drobná sonda o rozměrech cca 70 x 50 cm v JZ nároží dvora, na místě styku mladšího přístřešku (patrného i v otisku v obvodovém zdivu ohradní zdi a synagogy) s objektem synagogy. Sonda byla položena s cílem zjistit způsob založení přístřešku a potvrdit starší údaje o charakteru založení synagogy. Po straně obvodové zdi synagogy se nacházela cementová čtvercová dlažba.

Vlastní základ synagogy byl zachycen již cca 60 cm od povrchu a byl kompletně proveden z lomového kamene. K němu na spáru přiléhalo kombinované základové zdivo přístřešku realizované nejprve z cihel, následně z lomového kamene do hloubky cca 45 cm od povrchu. Interiér přístřešku byl vyskládán čtvercovou cementovou dlažbou menšího formátu a síly. Oba základy byly založeny do vrstvy

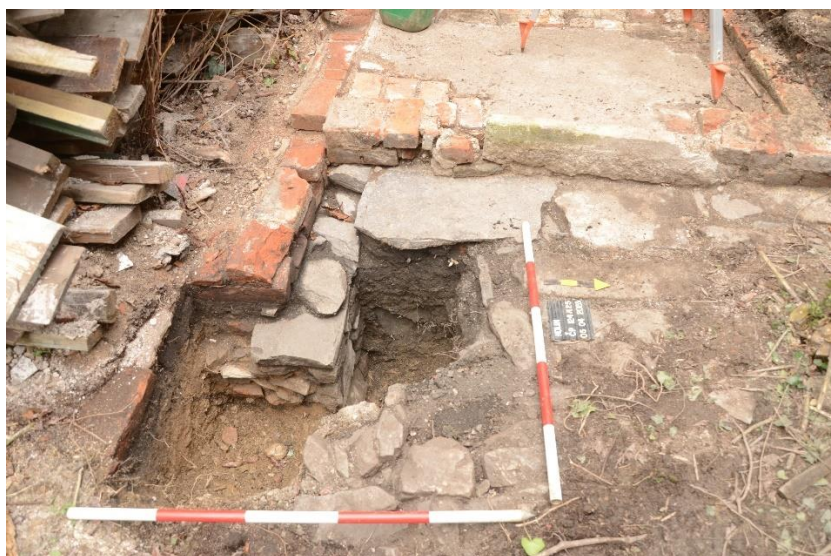
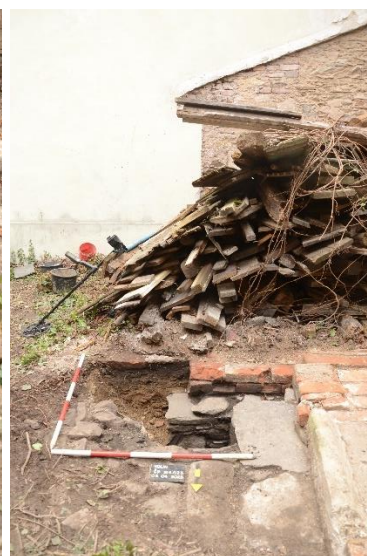
Realizována drobná sonda o rozměrech cca 100 x 100 cm v Z části dvora v místě styku dvou mladších přístřešků. Sonda byla položena s cílem zjistit způsob založení obou objektů. Vzhledem k charakteru zástavby byly základy realizovány velmi jednoduše a sice vyzděním cihelné podezdívky přímo na mírně rozšířený kamenný základ založený do hloubky cca 40 cm. Zadláždění interiéru prvního přístřešku bylo identické se situací evidovanou v sondě KS VII/2023, v druhém případě tvořila podlahu cihelná zádlažba na povrchu přetřená cementovou maltou.
