**Restaurátorský průzkum barevných a omítkových vrstev
interiérů Rabínova domu čp. 124 a Židovské radnice čp. 125
v ulici Na Hradbách v Kolíně**

Orientační restaurátorský průzkum barevných a omítkových vrstev interiérů Rabínova domu a Židovské radnice v ulici Na Hradbách v Kolíně

Adresa: Na Hradbách 124 a 125, 280 02 Kolín

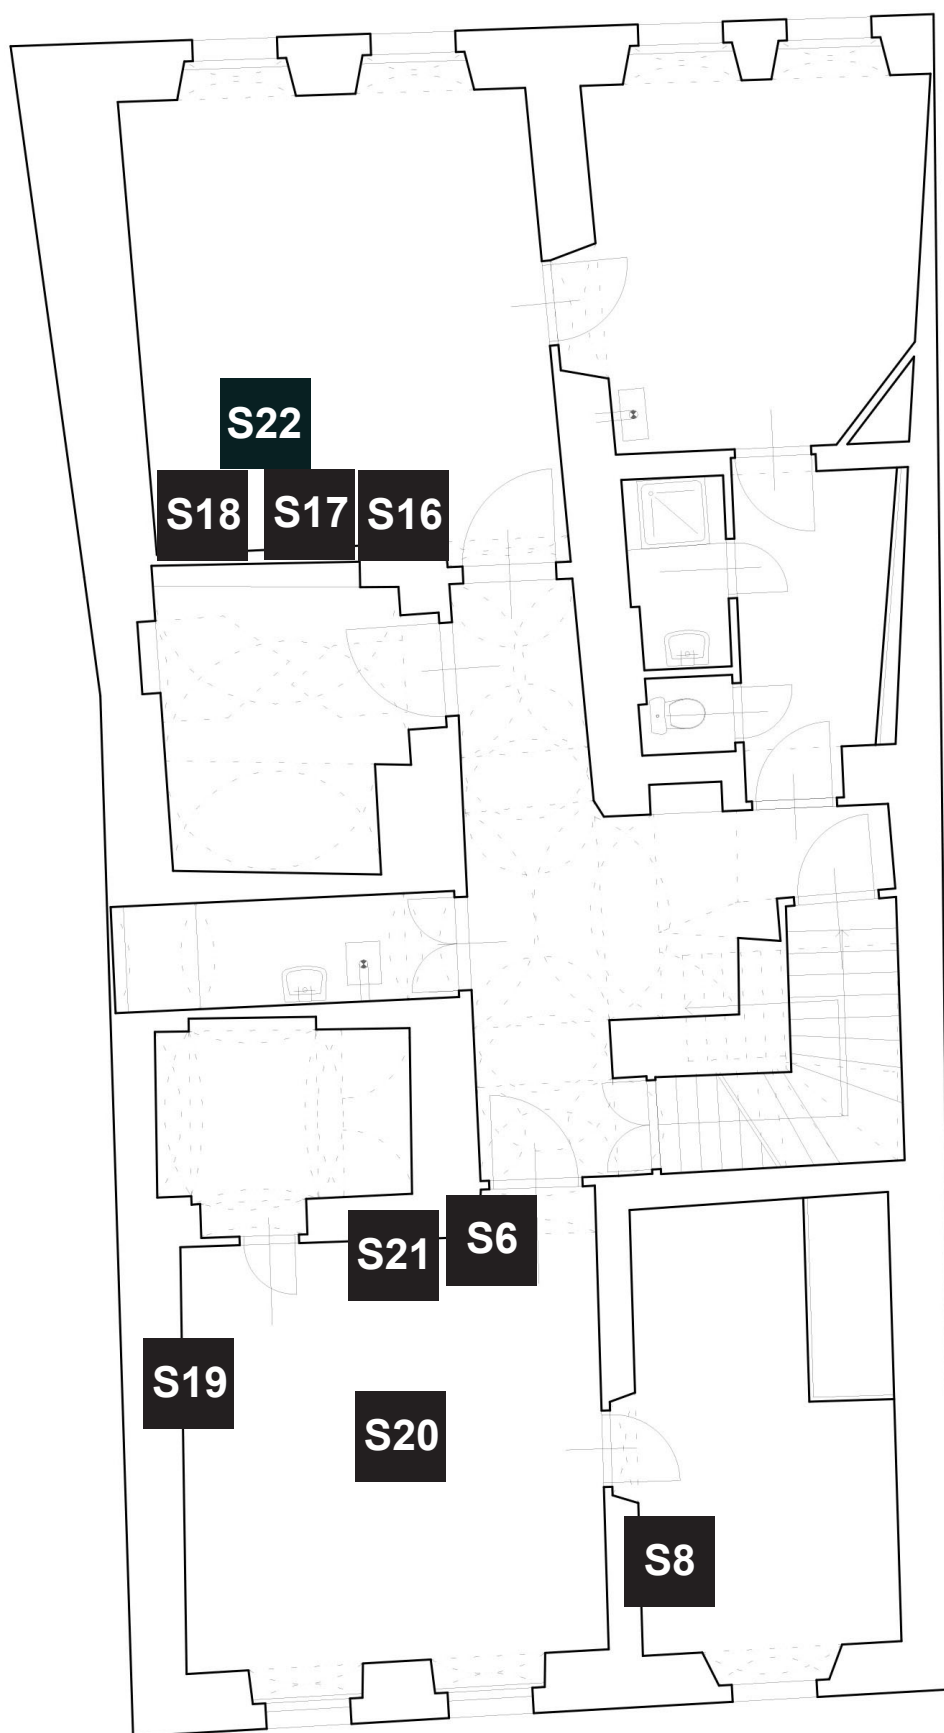
2.NP domu čp. 124 - rozmístění sond v rámci 2. fáze restaurátorského průzkumu

1. V místnosti 1.04 byla na jižní stěně od fabionu k soklu provedena pásová sonda **S19**. Jako nejstarší vrstva se zde nachází hlazená pekovaná omítka. Na fabionu byly objeveny zbytky stejného dekorativního motivu, který prokazuje i sonda S6 na západní stěně. Dále byl nalezen drobný ornamentální secesní motiv, který se nachází ve třetí vrstvě (shora) cca 1m od fabionu.

2. V místnosti 1.04 bylo provedeno rozšíření sondy **S6** formou většího odkryvu nad a pod fabionem. Na stropní části byly ve 3. vrstvě prokázány dva pásy v tmavě modré barvě, mezi nimiž jsou fragmenty původního dekoru, který je však v tomto místě prakticky nečitelný. V odkryvu pod fabionem byly nalezeny pouze homogenní barevné a omítkové vrstvy, z nichž nejstarší je hlazená omítka s peky.

3. V centrální části stropu místnosti 1.04 byl proveden odkryv **S20**, který prokázal zbytky dekorativní výmalby v barvě okrové a modré. Motiv je však téměř nečitelný, protože jeho provedení bylo realizováno tenkou lazurní vrstvou, která mohla být později smyta a podklad (jádrová omítka) je značně zvětralý. Je pravděpodobné, že se zde nacházel motiv geometrický či florální. Po technické stránce je strop v tomto místě chatrný až pohyblivý na dotek.

4. Ve středu západní stěny místnosti 1.04 byla provedena sonda **S21**, která prokázala pouze homogenní barevné vrstvy v pořadí: současná světle růžová, bílá, tmavě zelená, tmavě růžová.

5. V místnosti 1.03 byla rozšířena sonda **S8** stejným způsobem, jako sonda S6 v místnosti 1.04. Ve spodním odkryvu se nachází 5 vrstev, z nichž 4. vrstva mohla nést dekorativní výmalbu v tmavých odstínech, v současné době je však motiv nečitelný. V odkryvu na stropě byly nalezeny ve 3. vrstvě zbytky pásů v hnědé barvě a fragment modrých linek.

6. V místnosti 1.14 byla na východní stěně provedena sonda **S18** ve formě většího odkryvu. Nachází se zde bohatá šablonová výmalba v barevnosti kobaltové modři, okru, bílé a tmavě hnědé, patrně z období secese. Bude na zvážení investora a zástupce památkářů, zdali se bude provádět rekonstrukce dekorativních výmaleb v místnosti. Vpravo od odkryvu byla na jižní zdi provedena sonda, která na tomto místě prokazuje pouze nečitelné zbytky výše popsané výmalby. Odkryv byl také rozšířen o sondu **S22** na fabionu, která prokazuje stejnou situaci barevných vrstev jako sonda S2 na fabionu severní zdi v místnosti.

7. V místnosti 1.14 byly na východní stěně provedeny sondy S16, S16a, S17, které odhalily přítomnost čtvercové vyzdívky o rozměru cca 1m². Je otázkou, zda se jednalo o průraz do vedlejší místnosti, nebo výklenek. Nález by se mohl stát předmětem stavebněhistorického průzkumu.

Rozsah a způsob technologického řešení v rámci rekonstrukce omítkových vrstev a uměleckořemeslné výmalby je na zvážení investora a zástupce NPÚ. Z pohledu restaurátora doporučuji použití vápenných technologií.
