## Odborný posudek pro stavby a projektové záměry z hlediska výskytu obecně a zvláště chráněných synantropních druhů živočichů a z pohledu aplikace standardu „Opatření v rámci prevence kolizí ptáků s transparentními a reflexními materiály“

Dne 24.4. 2024 byl vydán odborný posudek pro akci, „Rekonstrukce Kmochova domu, Kutnohorská č.p. 50, Kolín“ na adrese Kutnohorská č.p. 50, Kolín 280 02. Na základě ekonomického a ekologického vyhodnocení se doporučuje realizovat celková rekonstrukce domu.

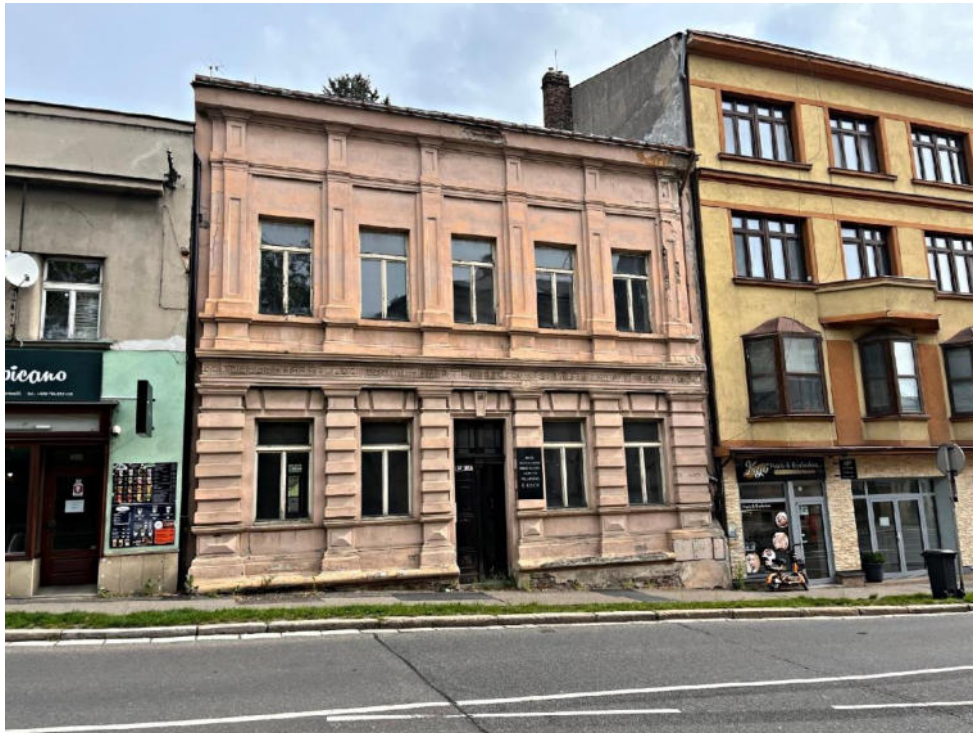
Obr. 1: Čelní pohled budovy s ozdobnými prvky a popraskanou omítkou

Nachází se zde ozdobné prvky na průčelí a rozsáhlejší poškození zdiva, které by mohlo být potenciálně využíváno k hnízdění zvláště chráněných druhů.

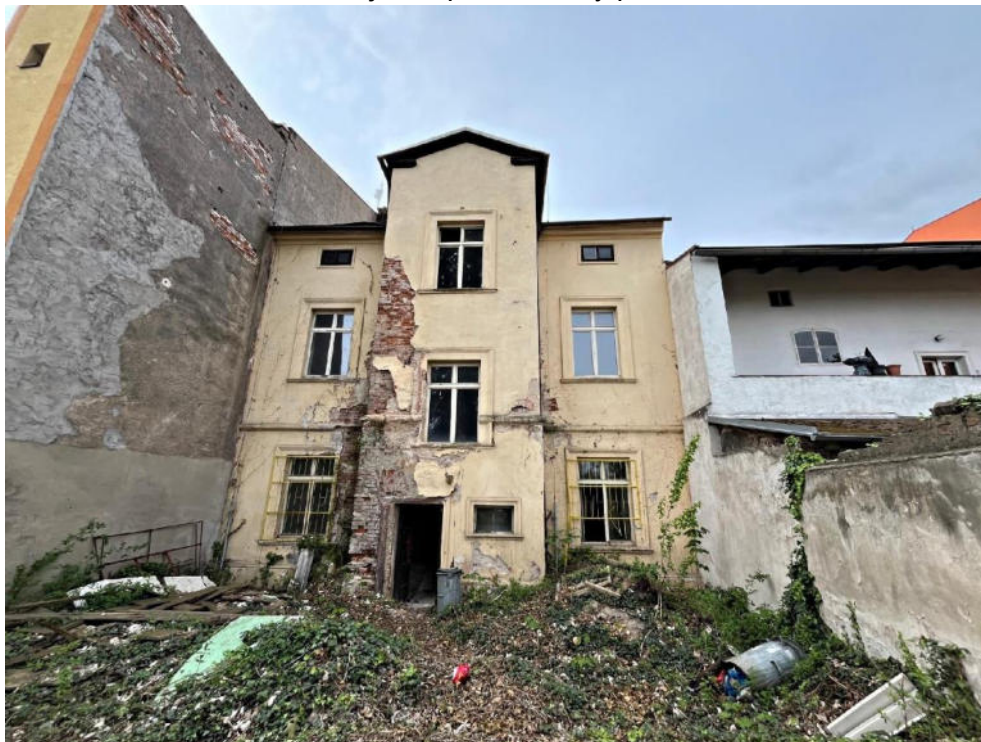
Obr. 2: Pohled na budovu z jihozápadní strany přes silnici

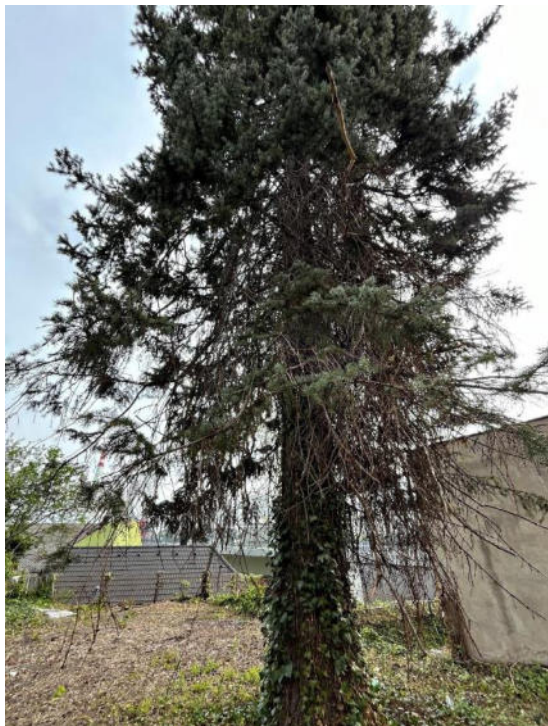
Obr. 3: Pohled na pozemek patřící budově

**Vegetace.** Na pozemku, na kterém se budova nachází roste pouze jeden vzrostlý strom, a to smrk ztepilý (*Picea abies*). V blízkém okolí se nachází Komenského park s vzrostlými stromy

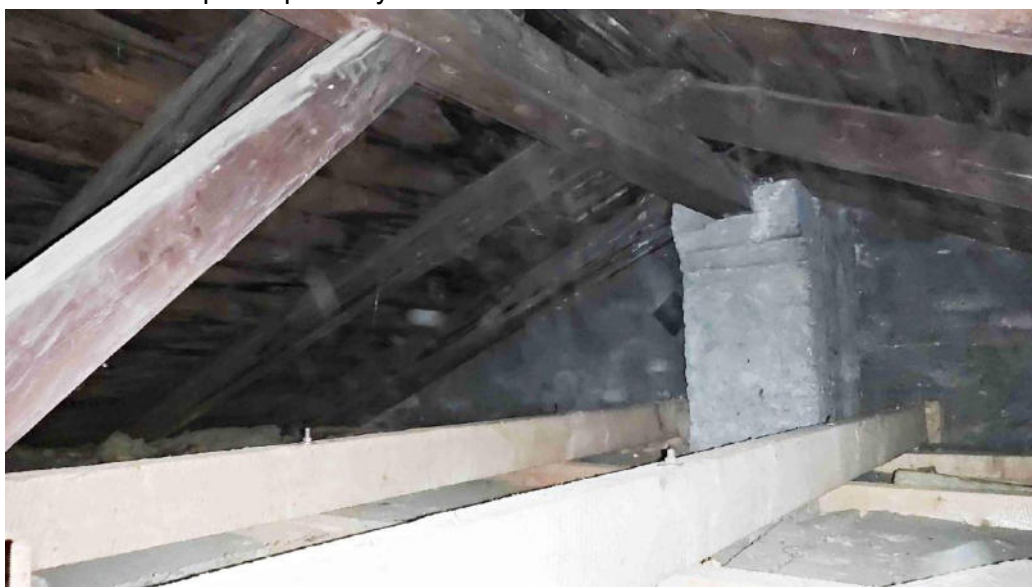
Obr. 4: Pohled půdní prostory

Ve skladbě střešního pláště se nenachází žádné neuzavřené ventilační otvory a větrací šachty, tím je výskyt netopýrů prakticky vyloučen.

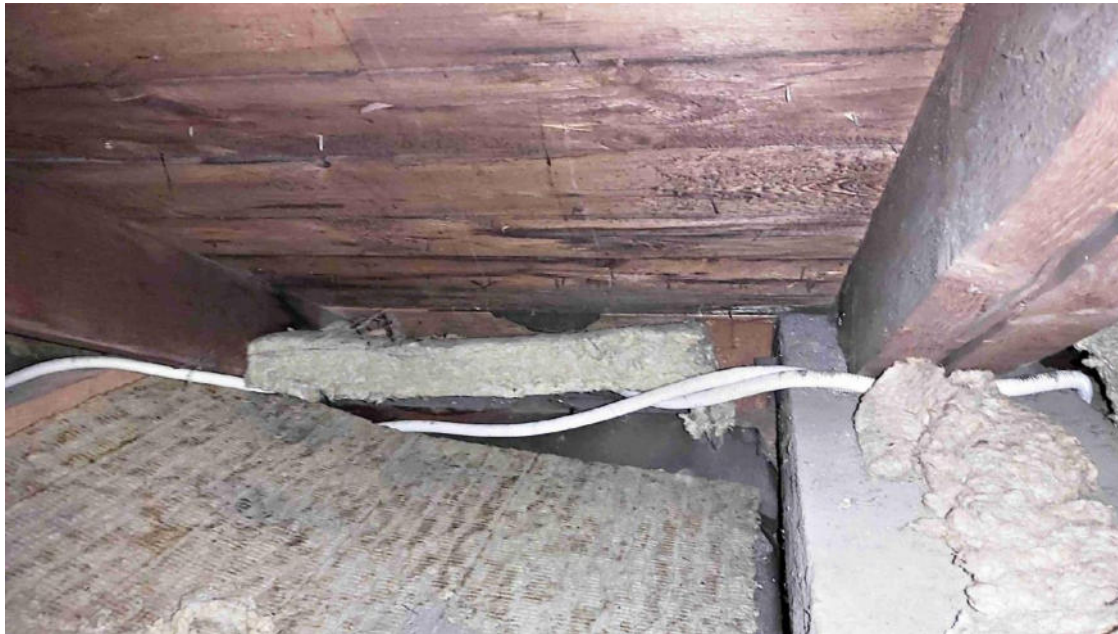
Obr. 5: Pohled půdní prostory
