Průzkumová restaurátorská zpráva

Podrobný průzkum a restaurátorský záměr

sgrafitová výzdoba povrchu fasády

Kolínská Radnice

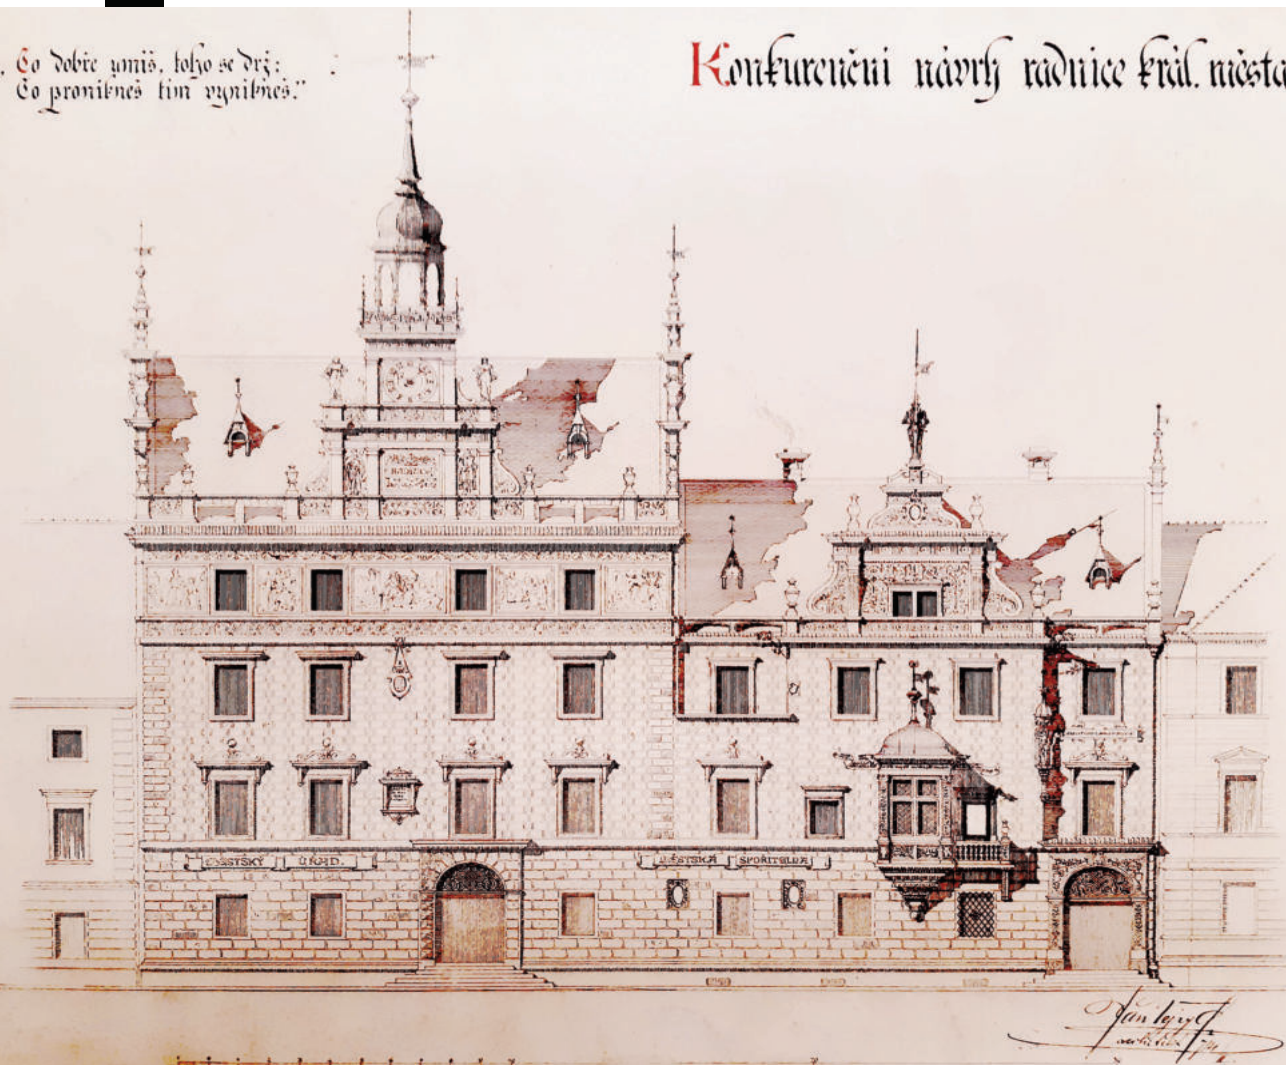
Konfurenční návrh radnice král. města Kolína.

Plánová dokumentace návrhu řešení průčelí radnice. Fotoreprodukce dokumentace posloužila jako navigátor této dokumentace, a zcela jistě bude dobrou předlohou plánové dokumentace současné. Z tohoto dokumentu je patrné, že komplex průčelí radnice zůstal beze změn až do současnosti, i když mnohdy došlo téměř k zániku některých ploch (například fresky), což svědčí o velkém kontinuálním zájmu o aktuální stav této budovy.

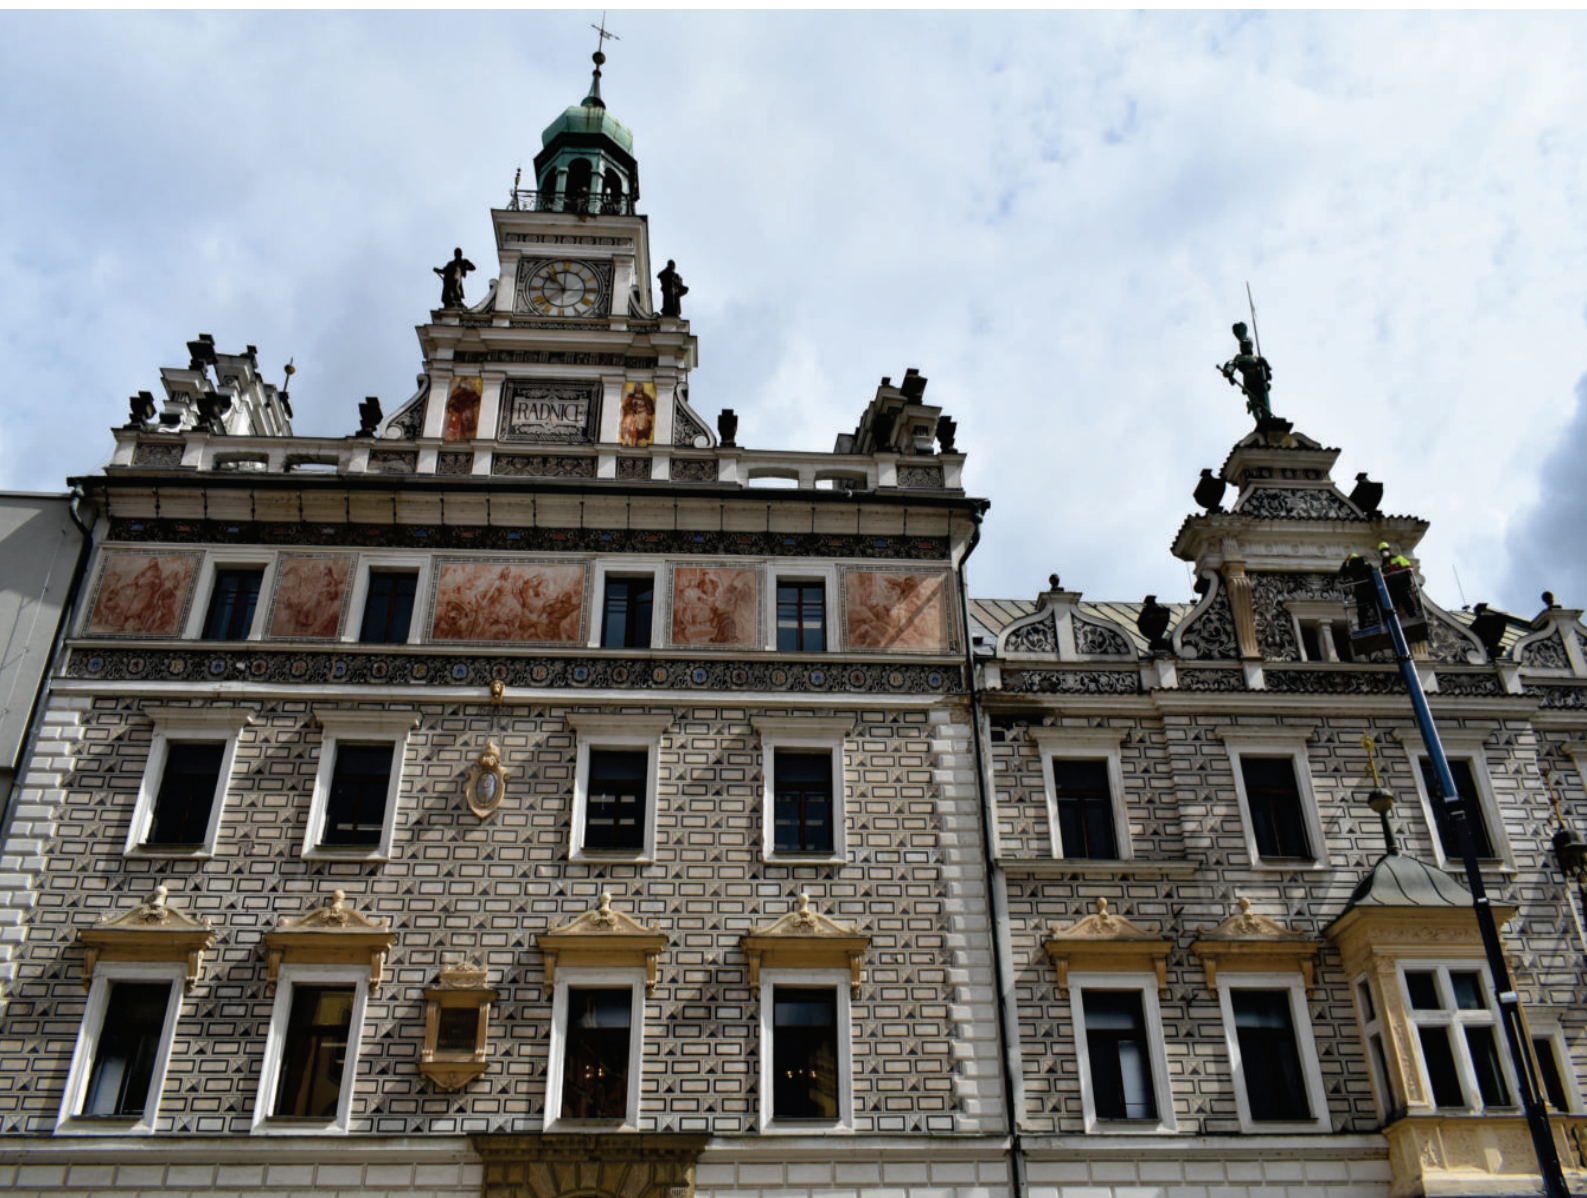
DPN_6628 – 6. 5. 2021 10:23

Celkový pohled na fasádu se sgrafitem. Během provádění průzkumu kovářských prvků.

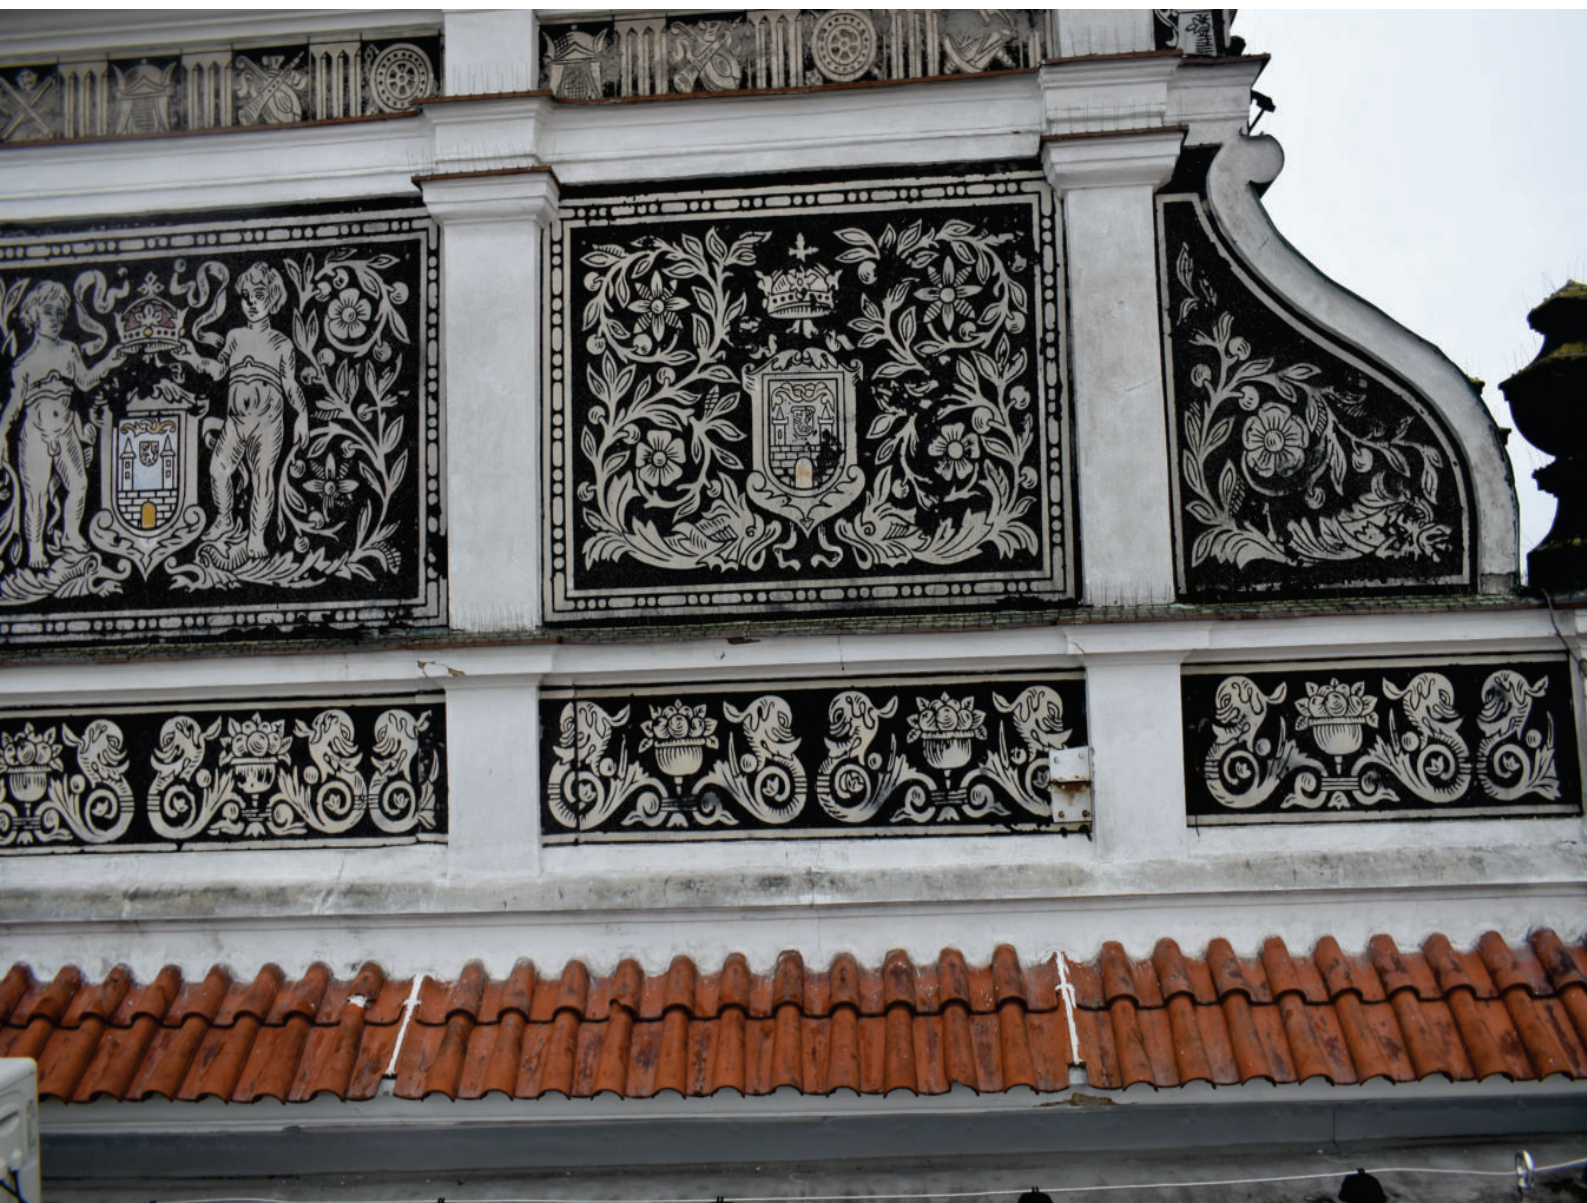
DPN_7012 – 13. 5. 2021 9:47

Boční štítová stěna focená ze střechy sousední budovy (postavené v 80-tých letech), která je také součástí radnice. Figurální sgrafito s ornamenty s prvky kolorovaného *bianca intonaca*.

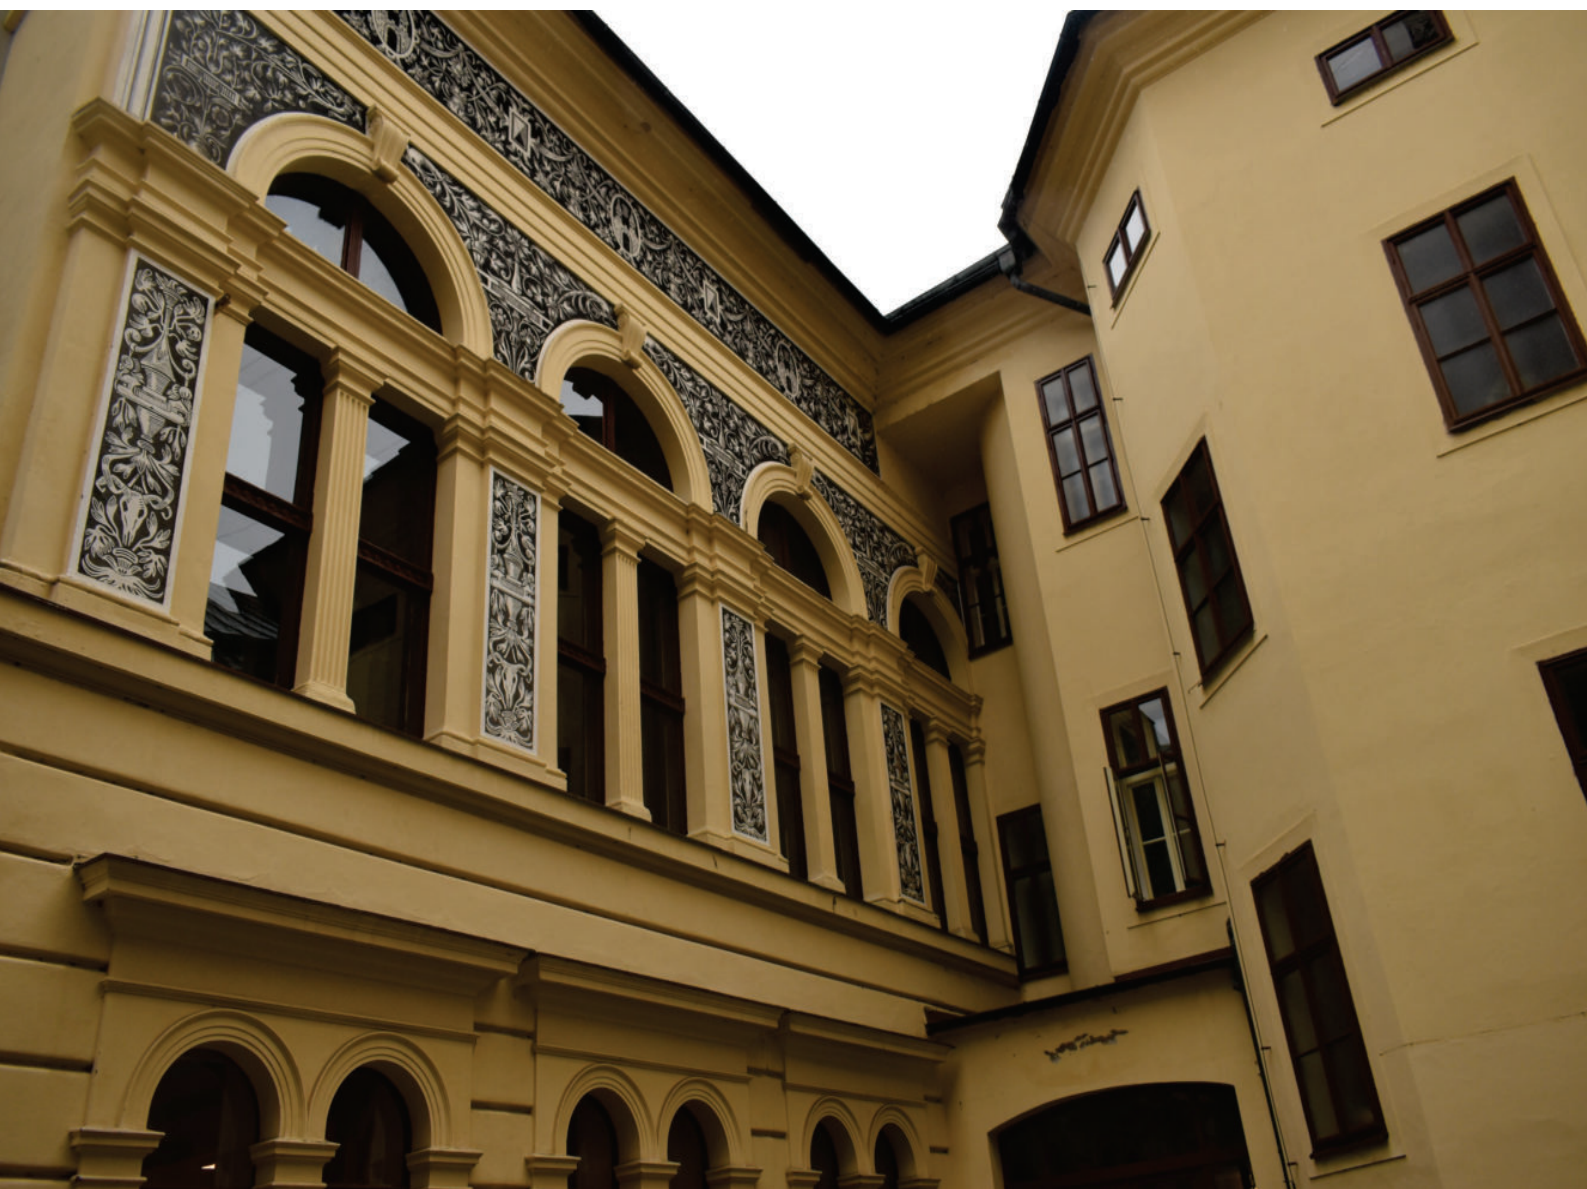
DPN_7046 – 13. 5. 2021 9:47

Vnitřní nádvoří radnice s prvky sgrafita v návaznosti na ostatní budovy.

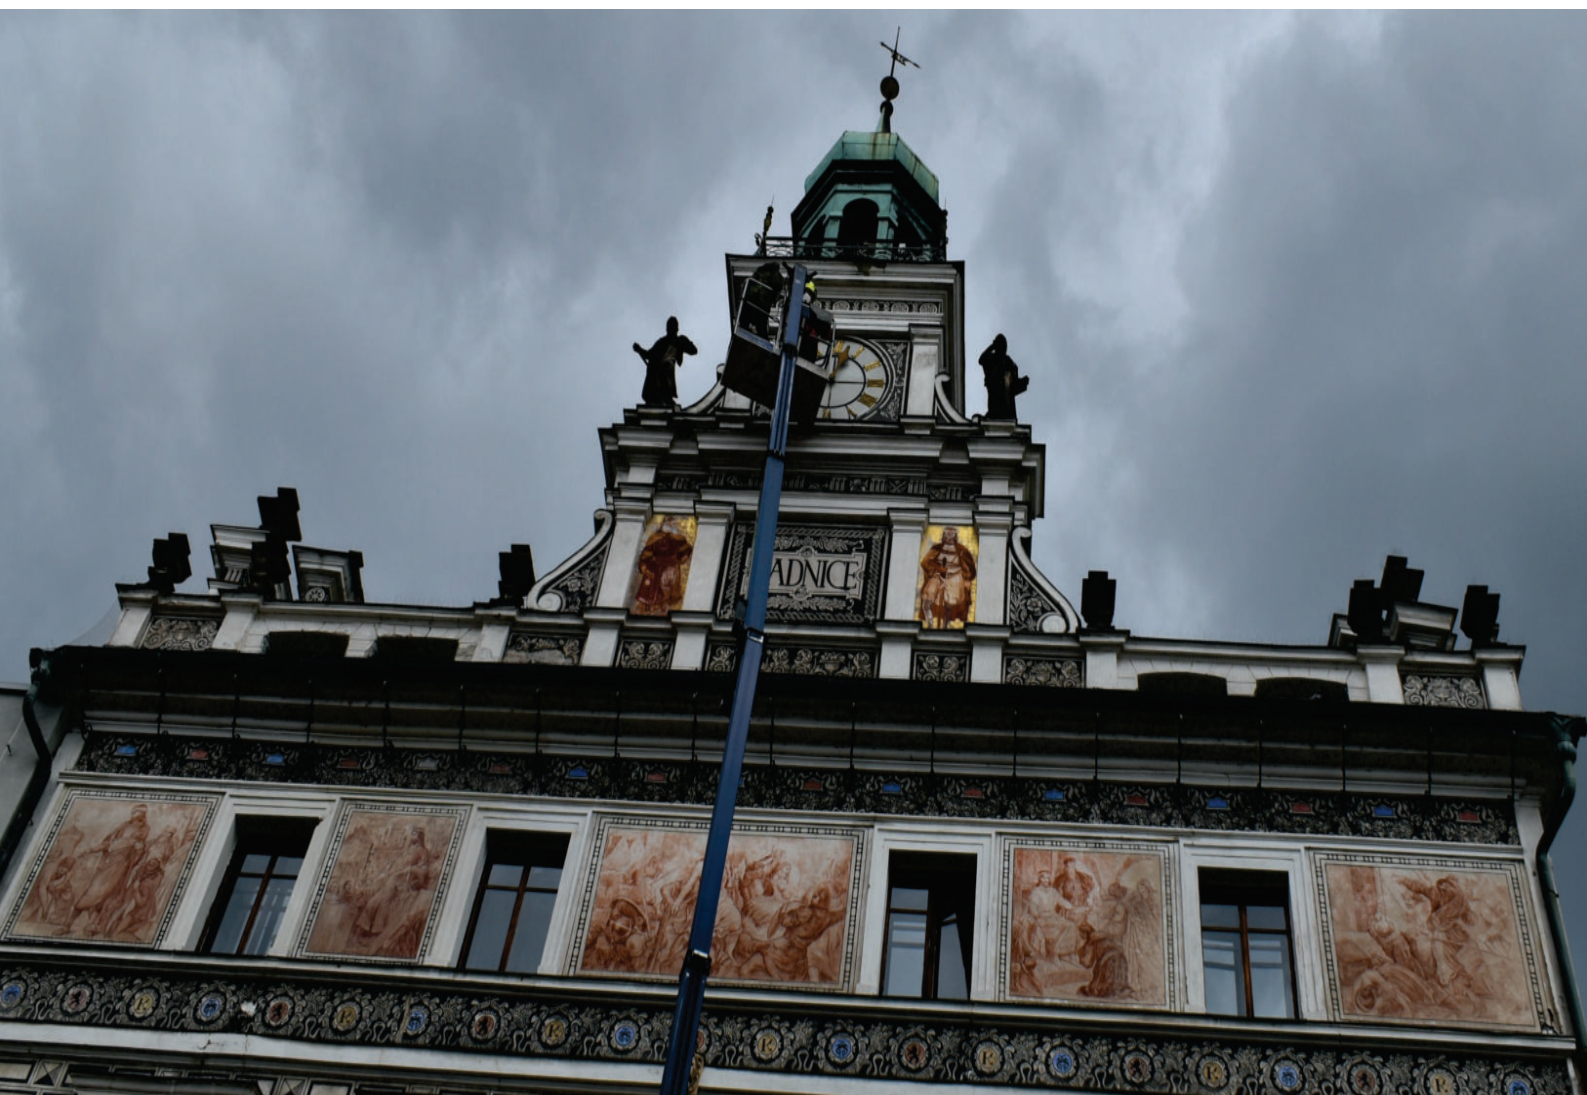
DPN_6792 – 6. 5. 2021 10:08

Freska Karla Liebschera, orientační fotografie celku. Na jednotlivých plochách zleva: 1* založení města, 2* Založení vysokého kůru kostela děkanského Karlem IV., 3* Hájení města Divišem Božkem z Miletínka proti husitům, 4* Potvrzení městských práv Václavem IV., 5* Řádění Švédů.

Obrazy na plechu: postavy Přemysla Otakara II. a Jiřího z Poděbrad od A. Liebschera, umístěno mezi pilastry, jež člení průčelní stranu věže (štítu).

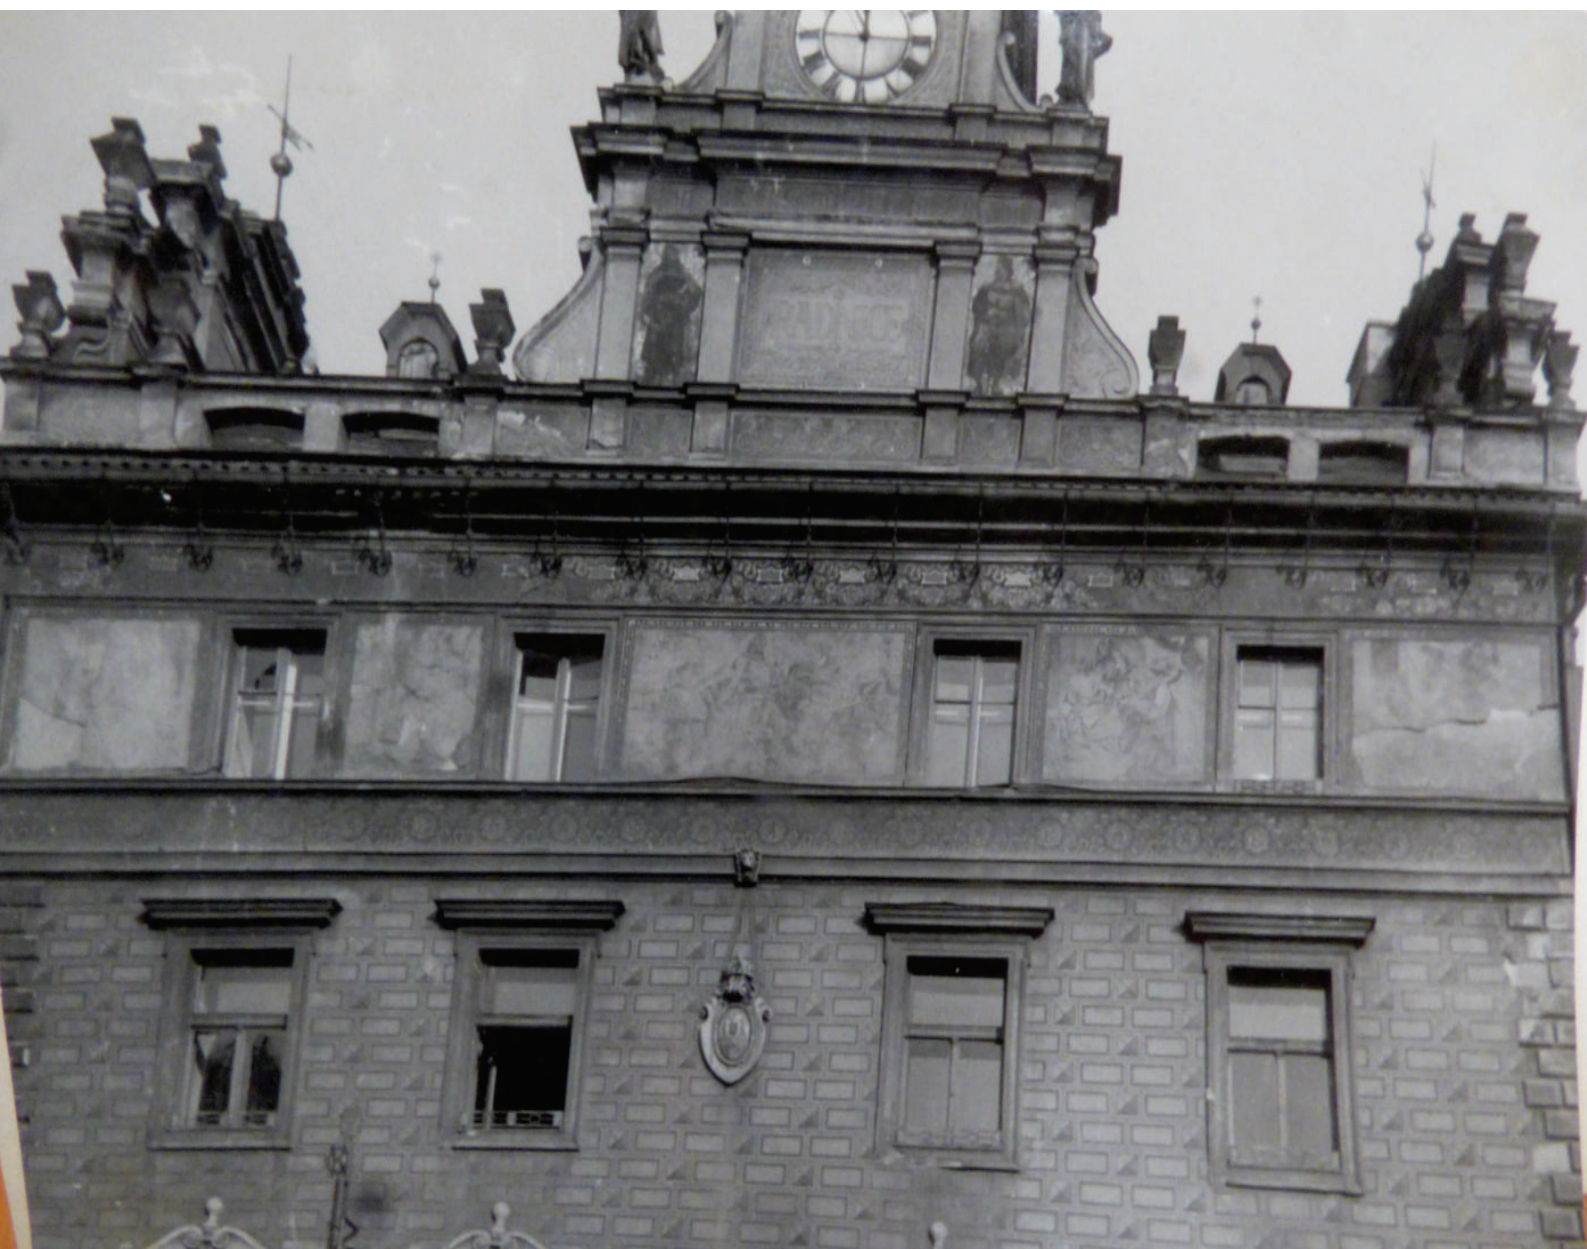
P1390283 10. 6. 2021 12:41

Detail dokumentace stavu fasády před započítím restaurátorských prací 1954.

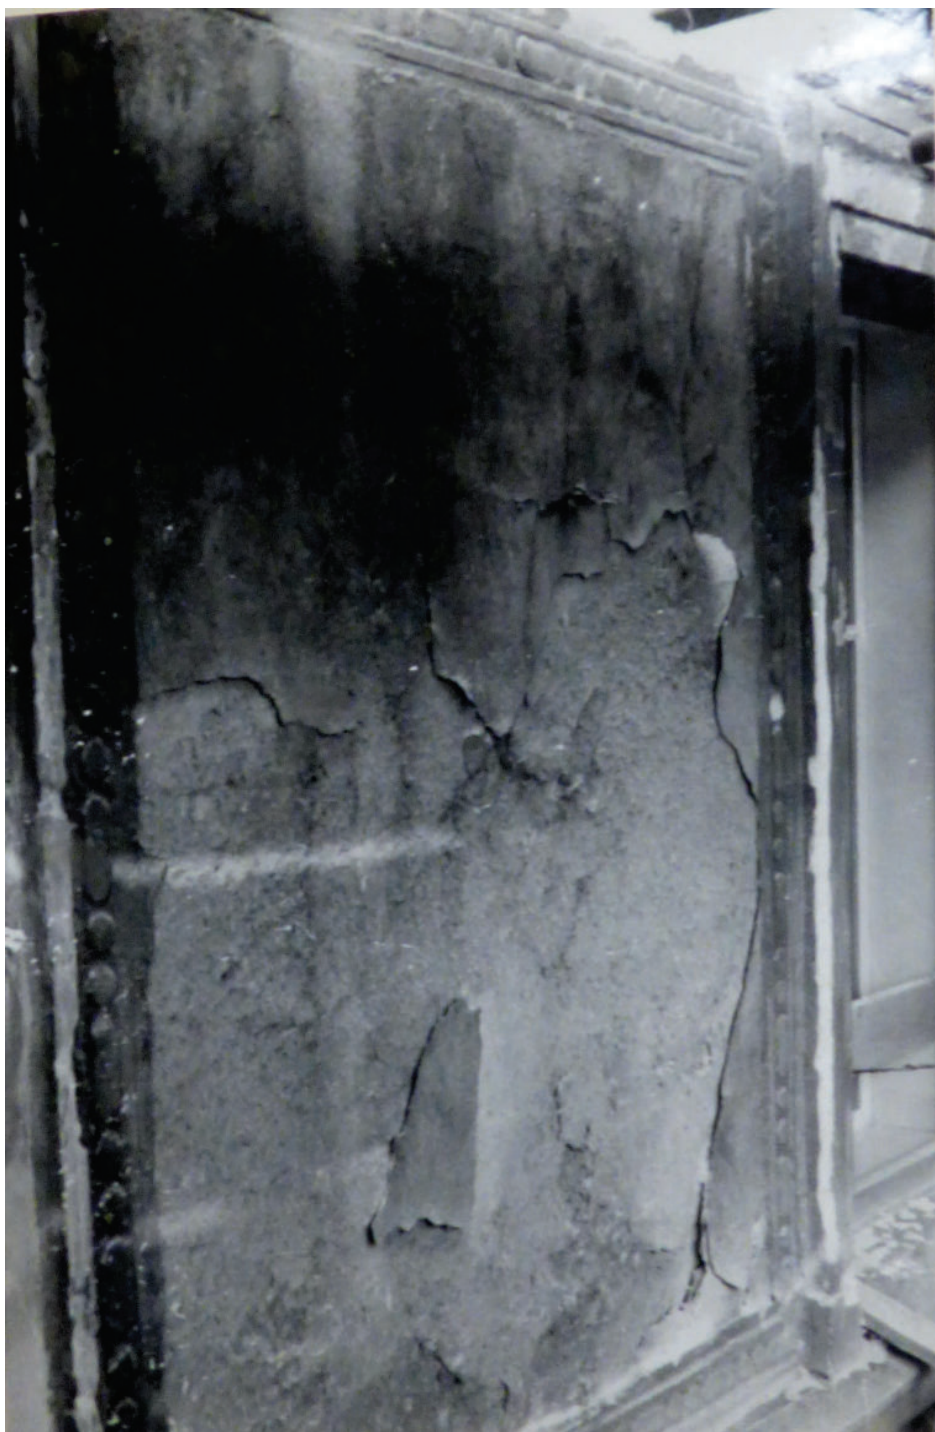
P1390283 10. 6. 2021 12:41

Státní okresní archiv Kolín, archivní fond Městský národní výbor Kolín, bez inv.č. - složka rekonstrukce fasády radnice v Kolíně 1954-59: 2* Založení vysokého kůru kostela děkanského Karlem IV. Detail dokumentace stavu fasády před započítím restaurátorských prací.

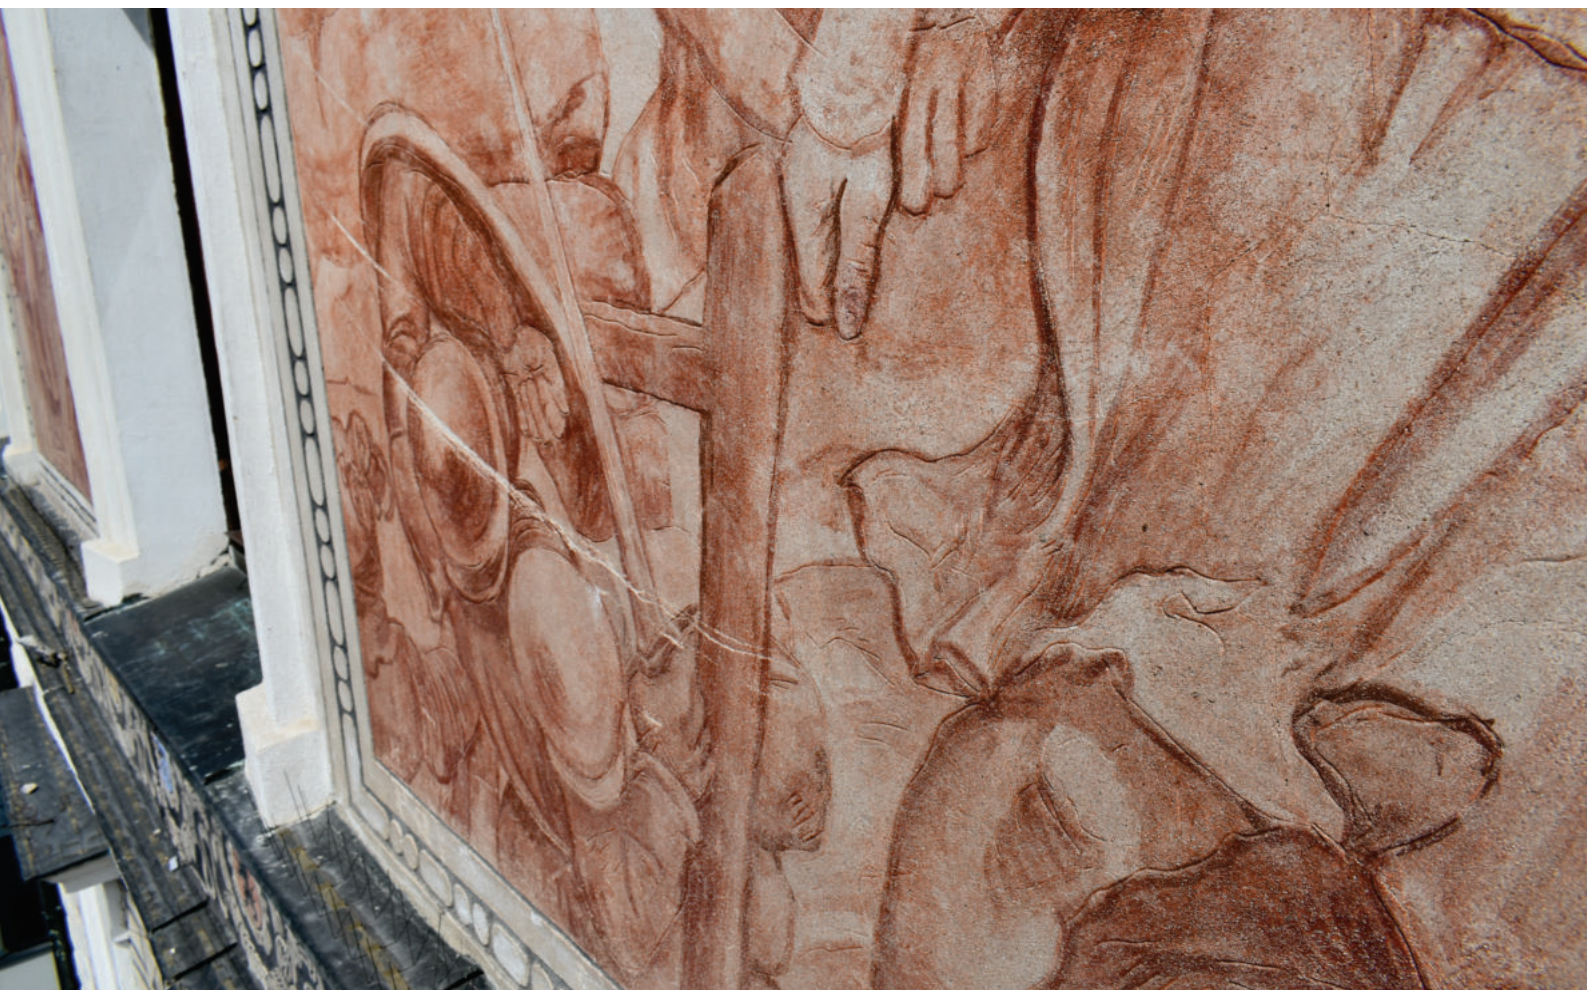
DPN_6741 – 6. 5. 2021 11:54

Freska Karla Liebschera. Detail obrazu „*Hájení města Divišem Božkem z Miletínka proti husitům*“. Povrch fresky je při rekonstrukci obrazu při kletování štukové vrstvy nepatrně zvrásněn, tato malá nerovnost způsobí vymývání barvy v této části vlivem nestejných povětrnostních podmínek. V pozadí je patrný detail sgrafitové výzdoby a diskutovaný prvek – barevnost okenní štukové šambrány rekonstruovaný a natřený na bílo.

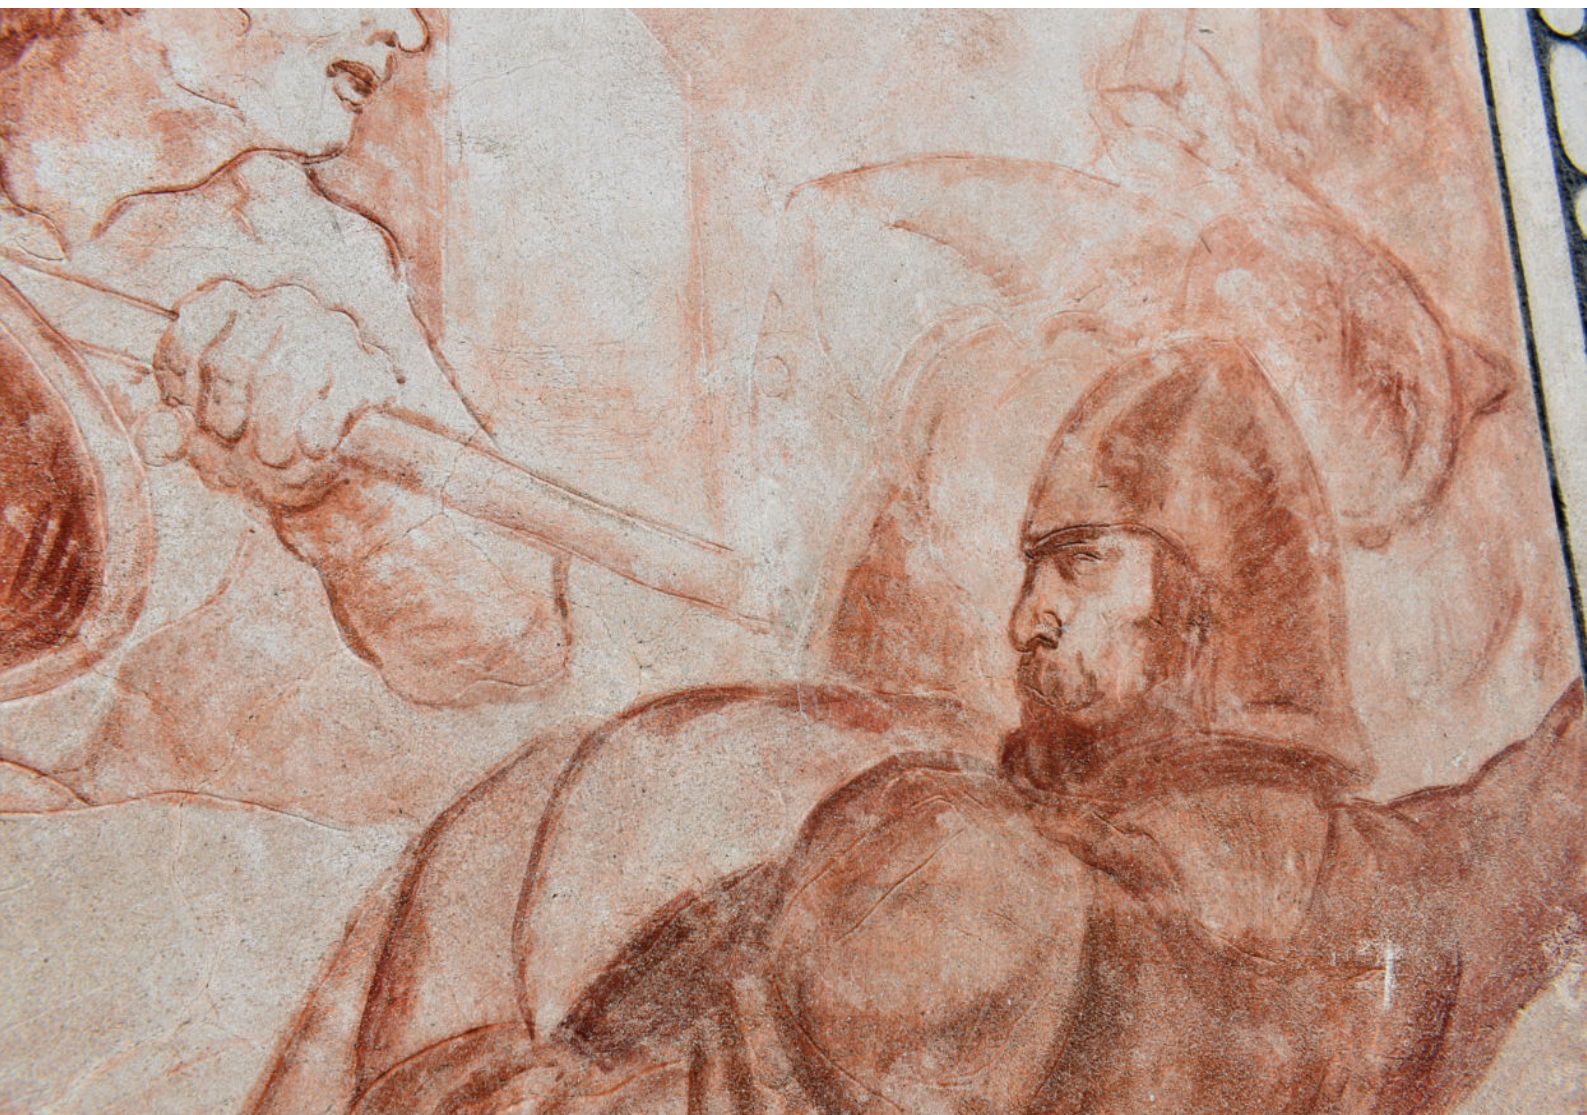
DPN_6741 – 6. 5. 2021 11:54

Freska Karla Liebschera. Detail obrazu „*Hájení města Divišem Božkem z Miletínka proti husitům*“. Povrch fresky je při rekonstrukci obrazu při kletování štukové vrstvy nepatrně zvrásněn, tato malá nerovnost způsobí vymývání barvy v této části vlivem nestejných povětrnostních podmínek. Na této části je tento efekt patrný pouze v detailnějším charakteru povrchové barevné struktury, je to však méně exponovaná část obrazu, jak je patrné z dobové dokumentace na str. 40, kde je zřejmé, že se freska v této části mohla dochovat jako původní. V současné době je v relativní kondici.

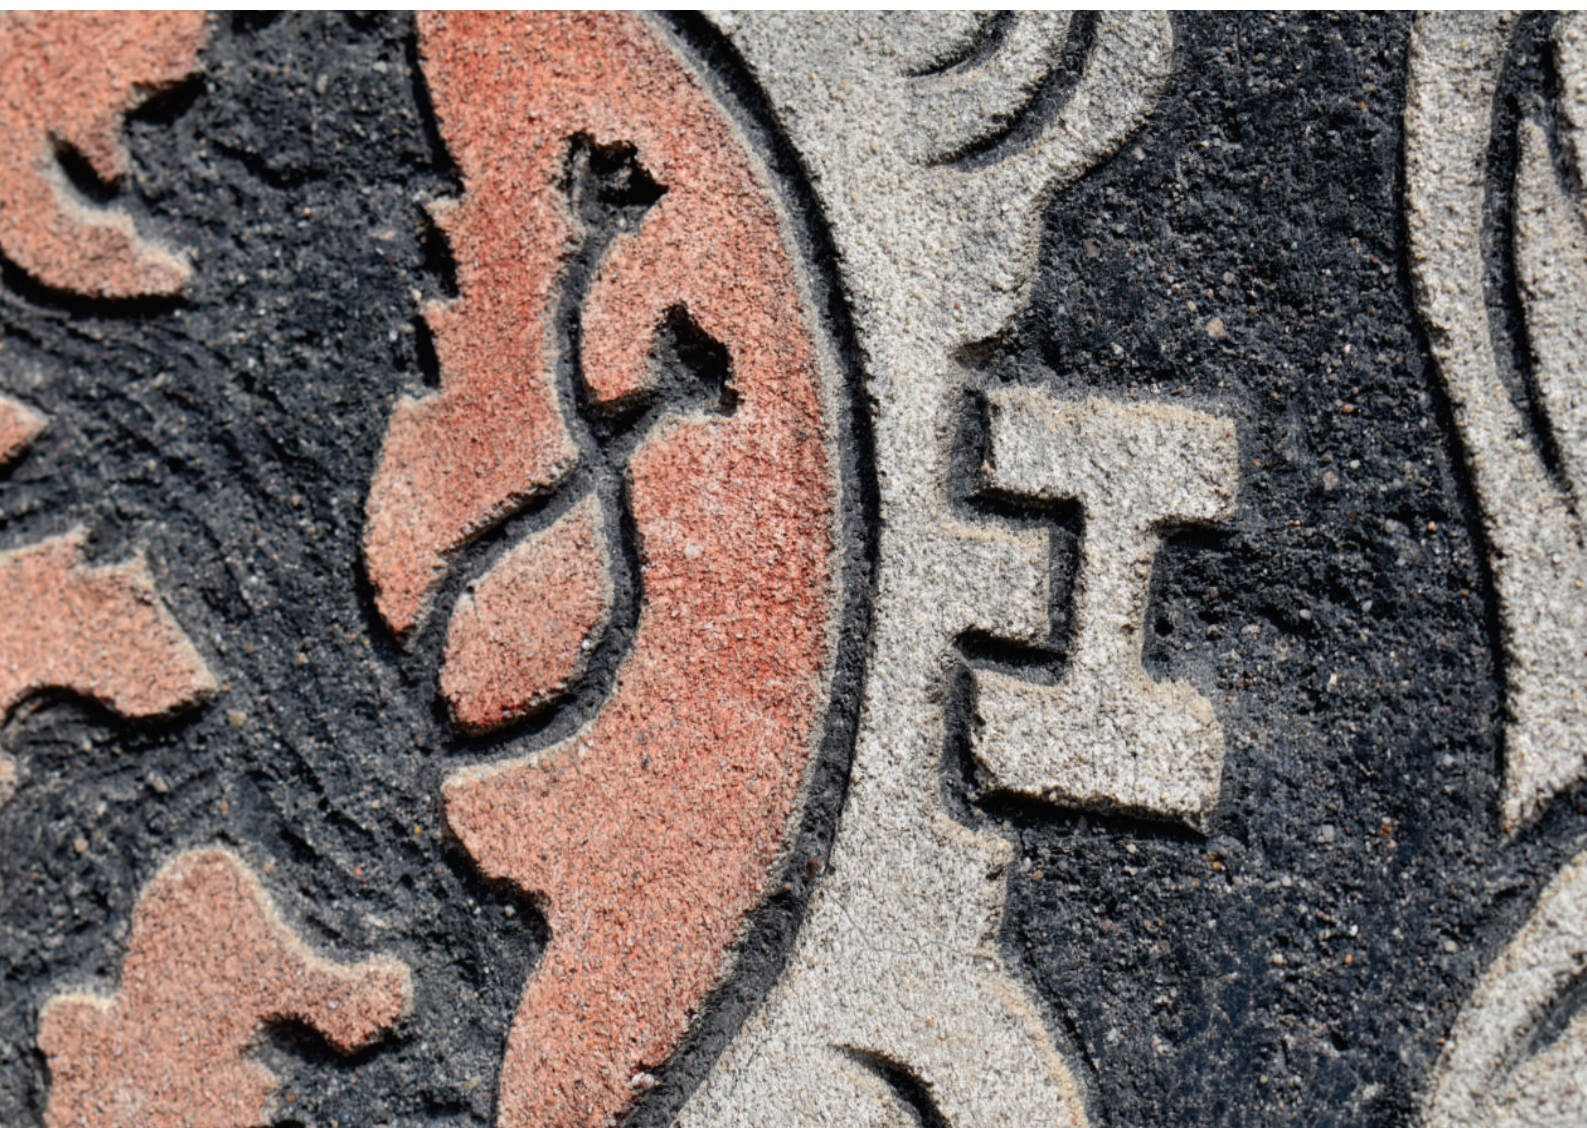
DPN_6735 – 6. 5. 2021 11:51

Detail sgrafita – kombinace malby a sgrafita, kolorované *intonaco bianco*. Původní úprava sgrafita zapouštěním pigmentu do zavlhlého povrchu *intonaco bianco* probíhala záhy po vyrytí sgrafita. Dosáhlo se tím tzv. freskového pojení pigmentu, takže přesněji technologicky by se mělo definovat jako kombinace fresky a sgrafita.

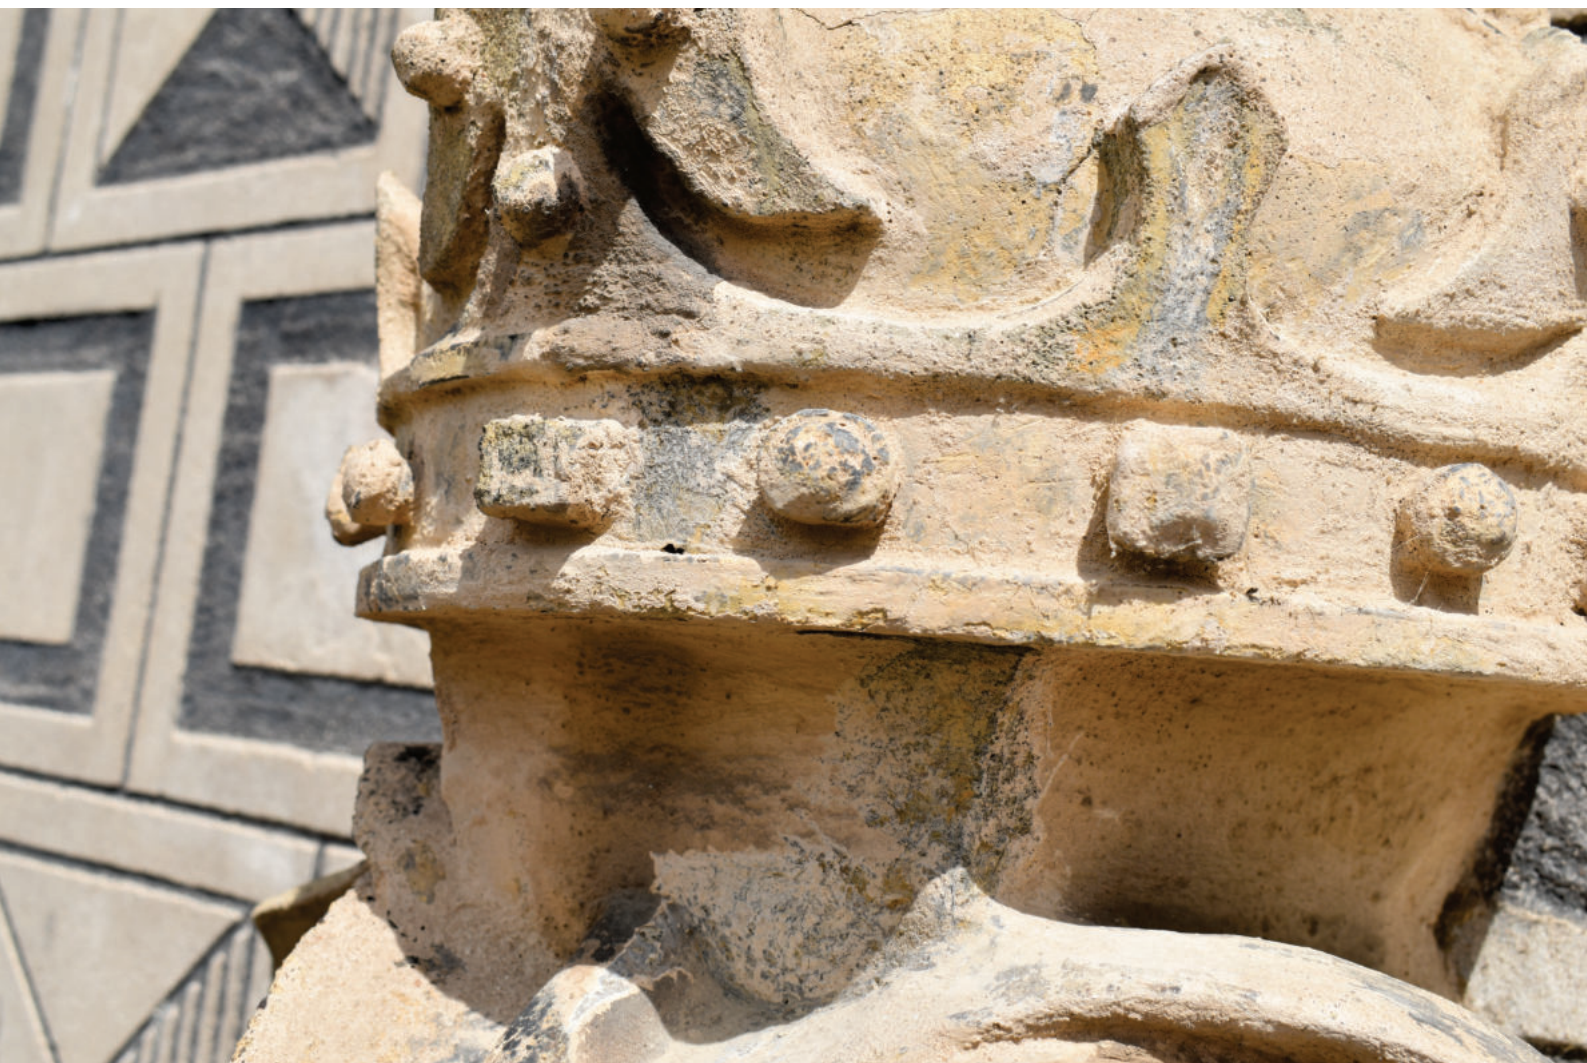
DPN_6728 – 6. 5. 2021 11:44

Detail štukového polychromovaného prvku erbu 3.n.p. průčelí. Při porovnání následujících fotografií dokumentačních stran lze na povrchu dohledat stejnou žlutou zkřídovatělou hlinku odpadající z povrchu a na kovových předmětech často překrývající fragmenty, i celé plochy původního zlacení. Na tomto snímku stěží dohledáváme žlutavý povrch okrové přemalby, ale dá se předpokládat, že jednotlivé část této královské koruny byly vyzlaceny právě díky stejnému odstínu žlutého okru použitého na jiných vyzlacených místech. Úlomky fragmentů se v tuto chvíli nepodařilo dohledat, rozsah a průkaznost původního zlacení by měl prokázat podrobný restaurátorský průzkum z lešení před započítím prací.

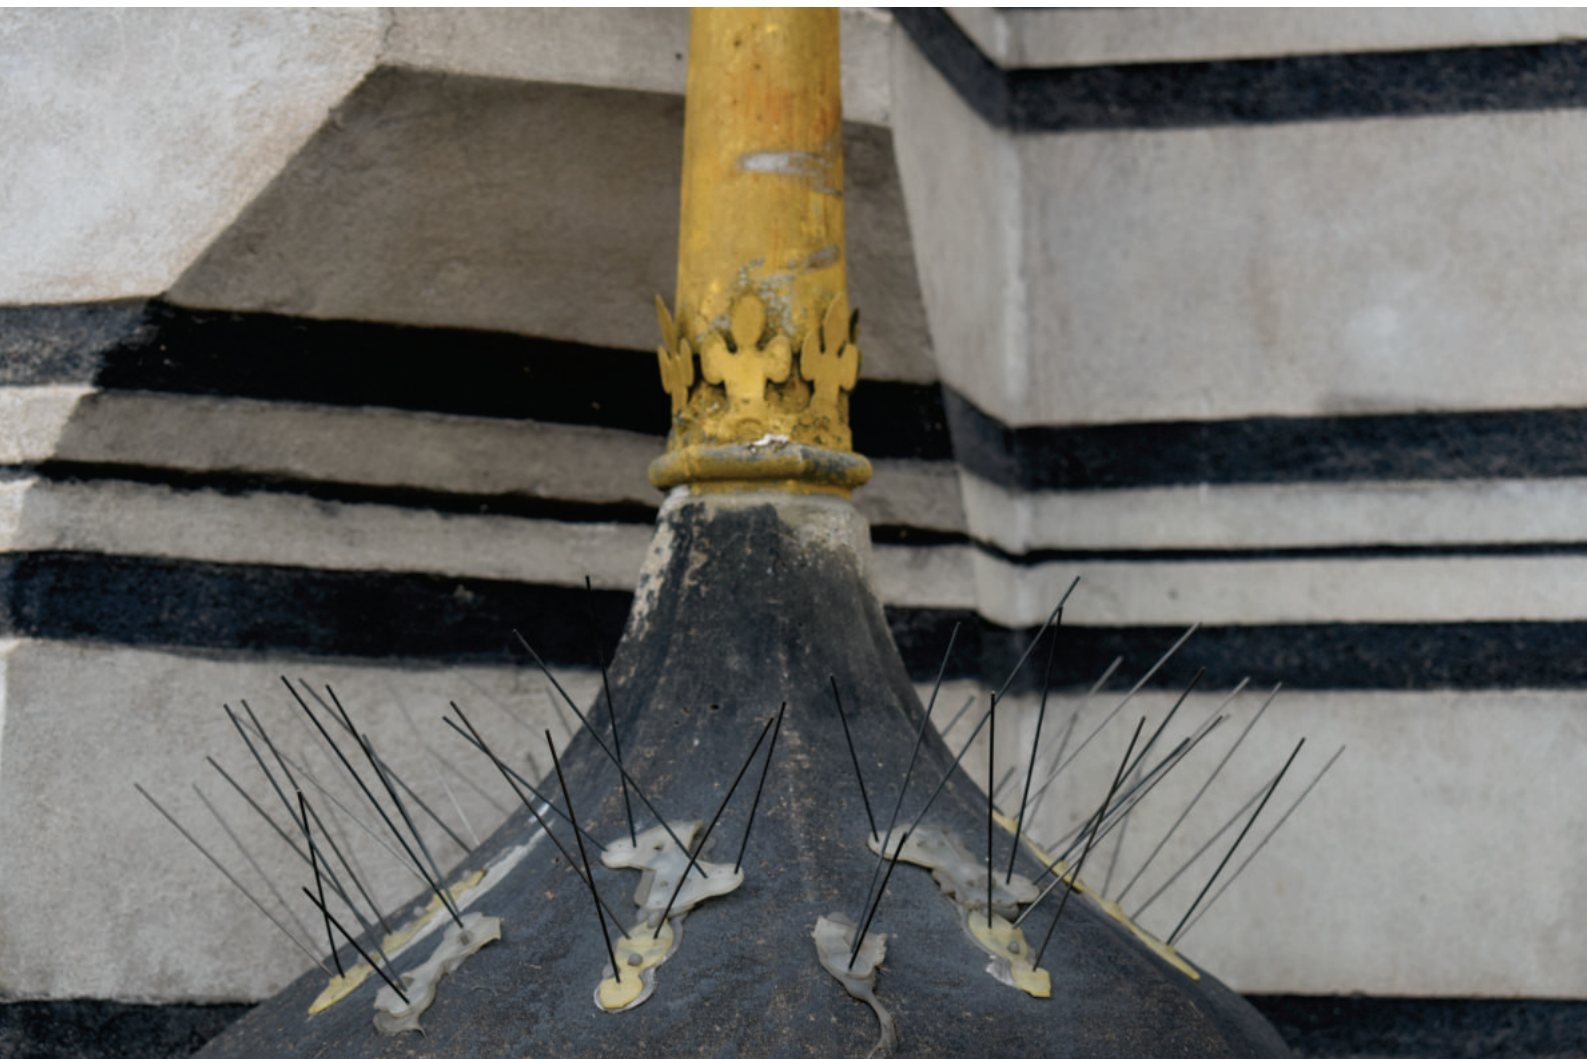
DPN_6654 – 6. 5. 2021 10:40

Další dokumentace kombinace a prolínání různých technologií. Na snímku je místo nasazení ozdobné špice (jenž je klempířským řemeslným prvkem) na kamennou špičku stříšky lucerny balkónu. Tato ozdobná špice, vyrobená klempířsky z mědi, je pozlacená pravým plátkovým zlatem, které prosvítá pod žluto - okrovou polychromií.

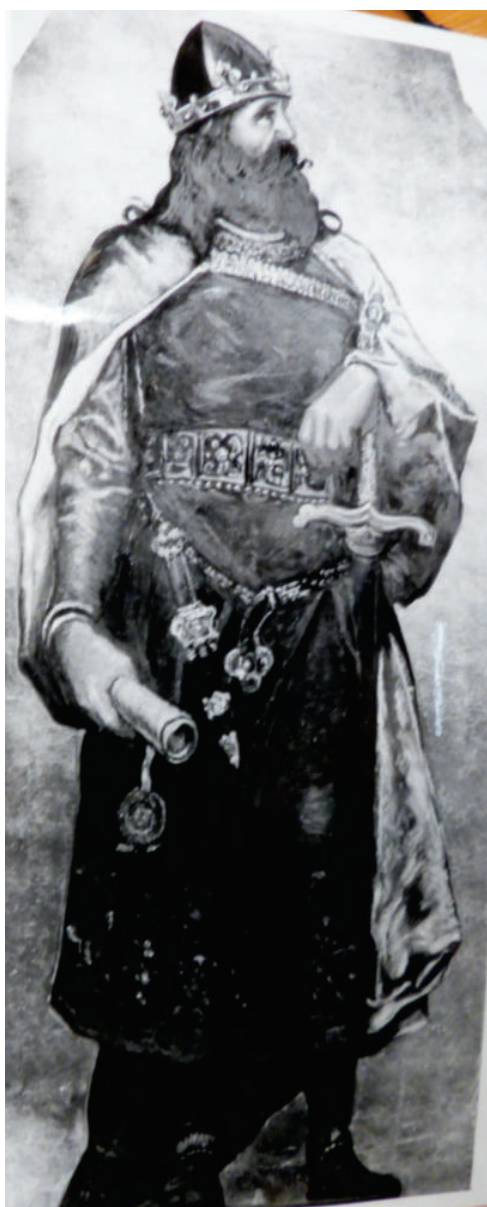
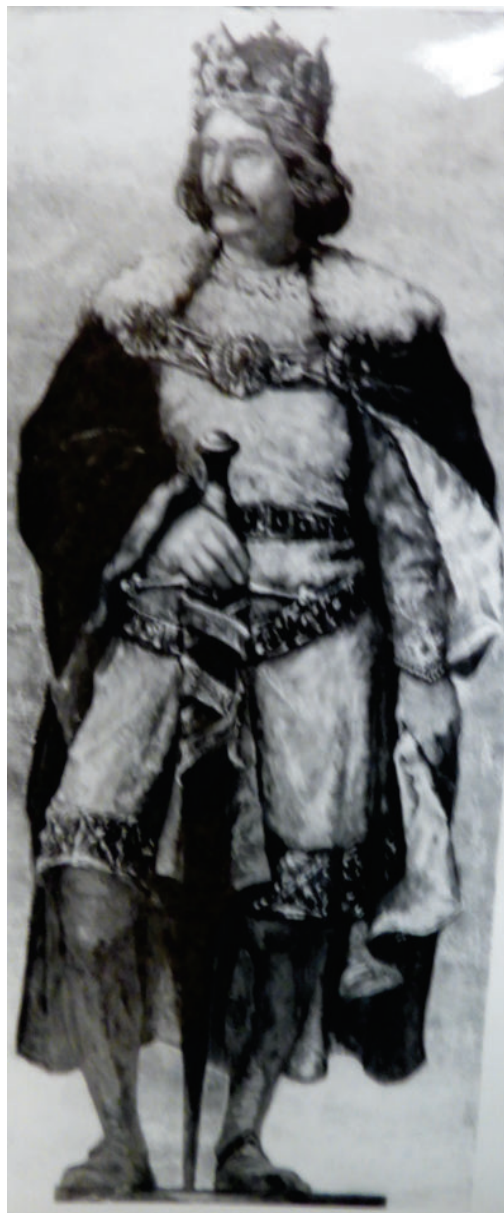
P1390284 a P1390284 10. 6. 2021 12:42 - 3

Postavy Přemysla Otakara II. a Jiřího z Poděbrad od A. Libschera,
Státní okresní archiv Kolín, archivní fond Městský národní výbor Kolín, bez inv.č. -
složka rekonstrukce fasády radnice v Kolíně 1954-59:

Detail dokumentace stavu obrazů na plechu po zrestaurování 1959. Je zřejmé, že obrazy
byly sejmuty a restaurovány odděleně. Na snímcích je patrné i přes nekvalitní reprodukci,
že se jednalo o velmi zručnou řemeslnou malbu, současný stav patrně kopií je poněkud
odlišný. V případě sejmutí originálů doporučujeme provést pečlivou fotodokumentaci
originálů. Případně vypracovat jejich věrnou kopii.
