Průzkumová restaurátorská zpráva

Podrobný průzkum a restaurátorský záměr

sgrafitová výzdoba povrchu fasády

Kolínská Radnice

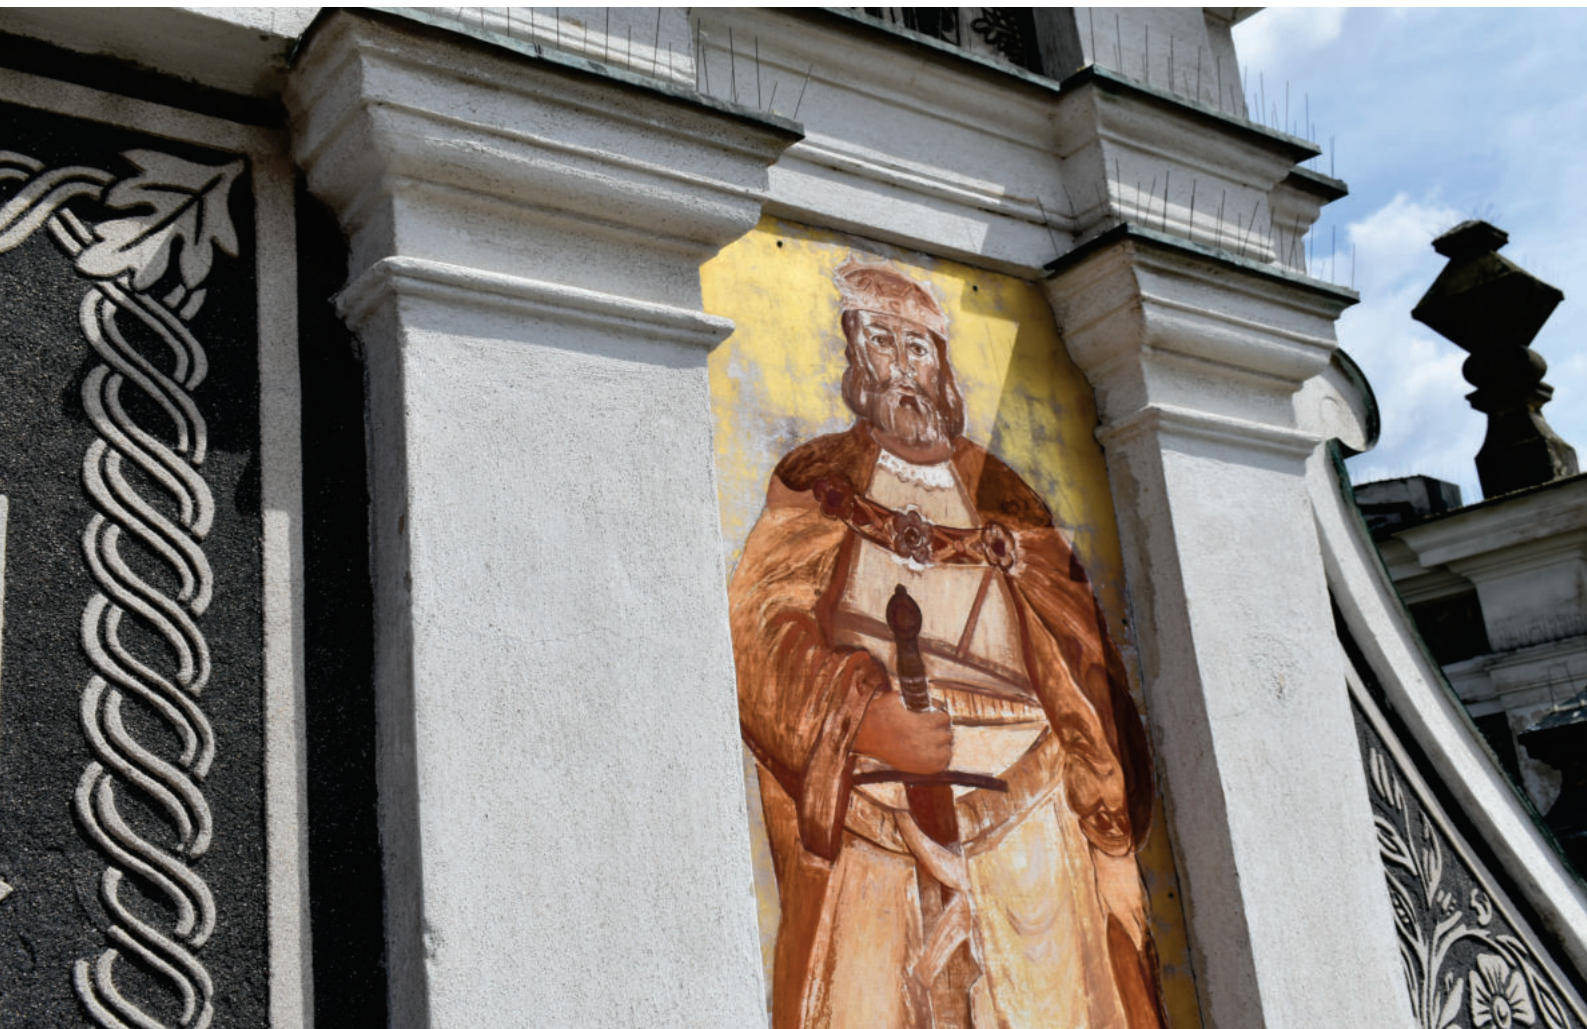
DPN_6757 – 6. 5. 2021 11:57

Obrazy na plechové podložce. Jiří z Poděbrad od A. Libschera, Detaily návaznosti na štukové prvky fasády, ze kterých je patrné, že měděné desky jsou připevněny hřeby. Polychromie retuší, nebo lazury malby jsou již značně promyty.

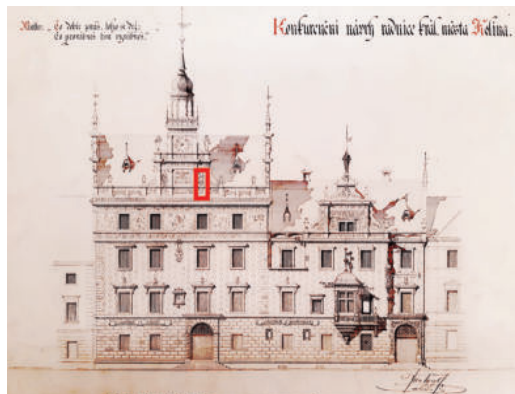
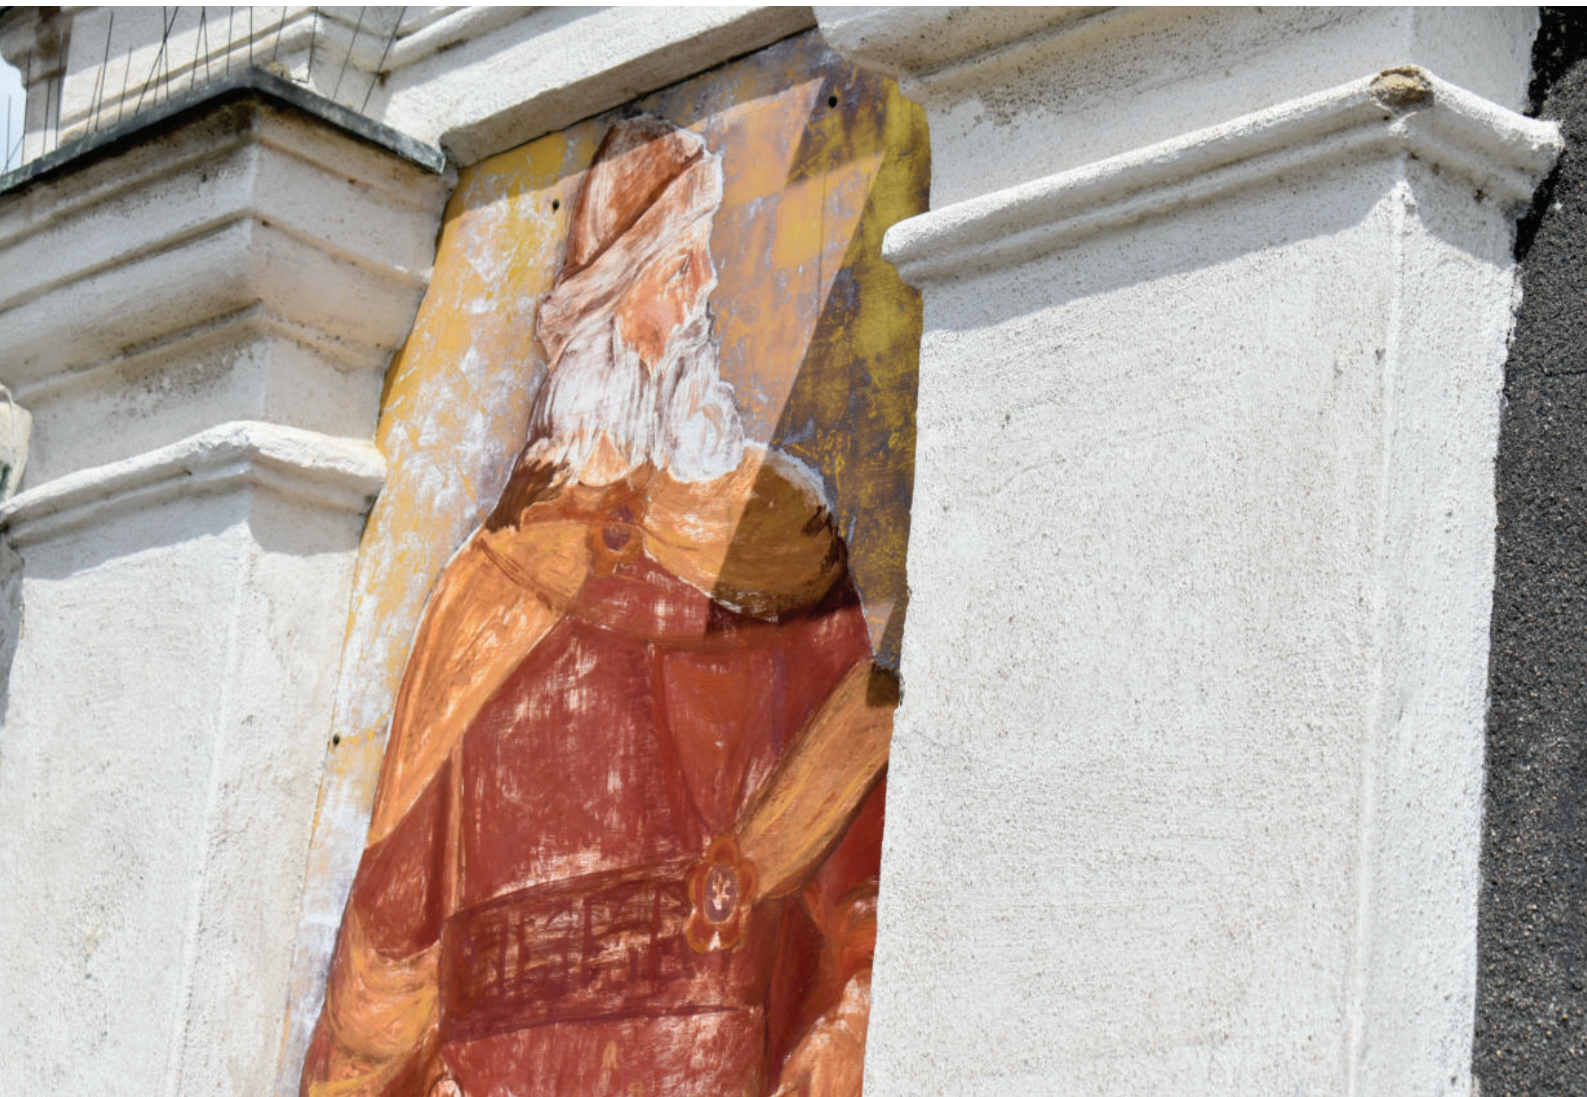
DPN_6758 – 6. 5. 2021 11:57

Obrazy na plechové podložce. Jiří z Poděbrad od A. Libschera, Detaily návaznosti na štukové prvky fasády. Na snímku je možné dobře rozpoznat zlatený povrch na křídovém podkladě – tradiční úprava povrchu pozadí figurálních výjevů na kovové podložce. Detail malby prozrazuje proti malbě zdokumentované na černobílých snímcích z období restaurování obrazů v r 1954-59 značné nepřesnosti. Je možné, že je to tím, že se jedná o nekvalitní kopii originálu.

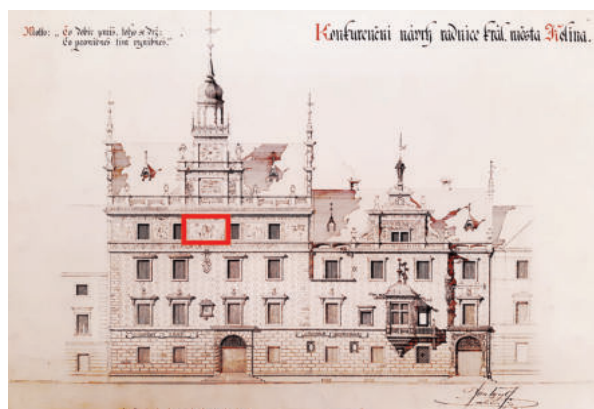
DPN_6780 – 6. 5. 2021 12:01

Další dokumentace kombinace a prolínání různých technologií. Klempířské prvky -
kování ozdobné konzole a sgrafito s prvky fresky.

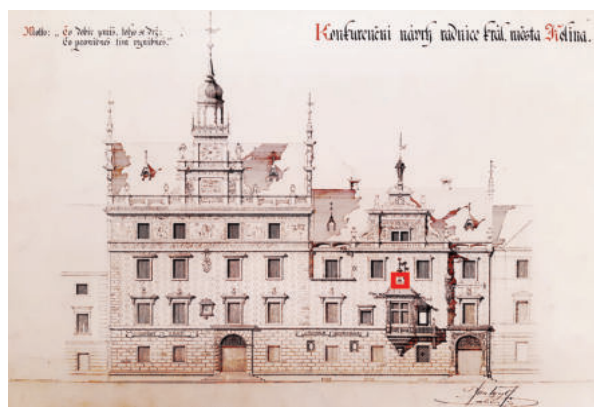
DPN_6652 – 6. 5. 2021 10:40

Další dokumentace kombinace a prolínání různých technologií. Na snímku je místo ukončení ozdobné špice (jenž je klempířským řemeslným prvkem) na kamennou špičku stříšky lucerny balkónu. Tato ozdobná špice, vyrobená klempířsky z mědi, je pozlacena pravým plátkovým zlatem, které prosvítá pod žluto- okrovou polychromií. Do krouhve použita počáteční iniciála města Kolín.
