## GEOTECHNICKÝ PRŮZKUM VOZOVKY, CHODNÍKŮ A KONTEJNEROVÉHO STÁNÍ

**Akce:**      **Rekonstrukce ulice Na Magistrále Kolín**

Praha, červen 2022

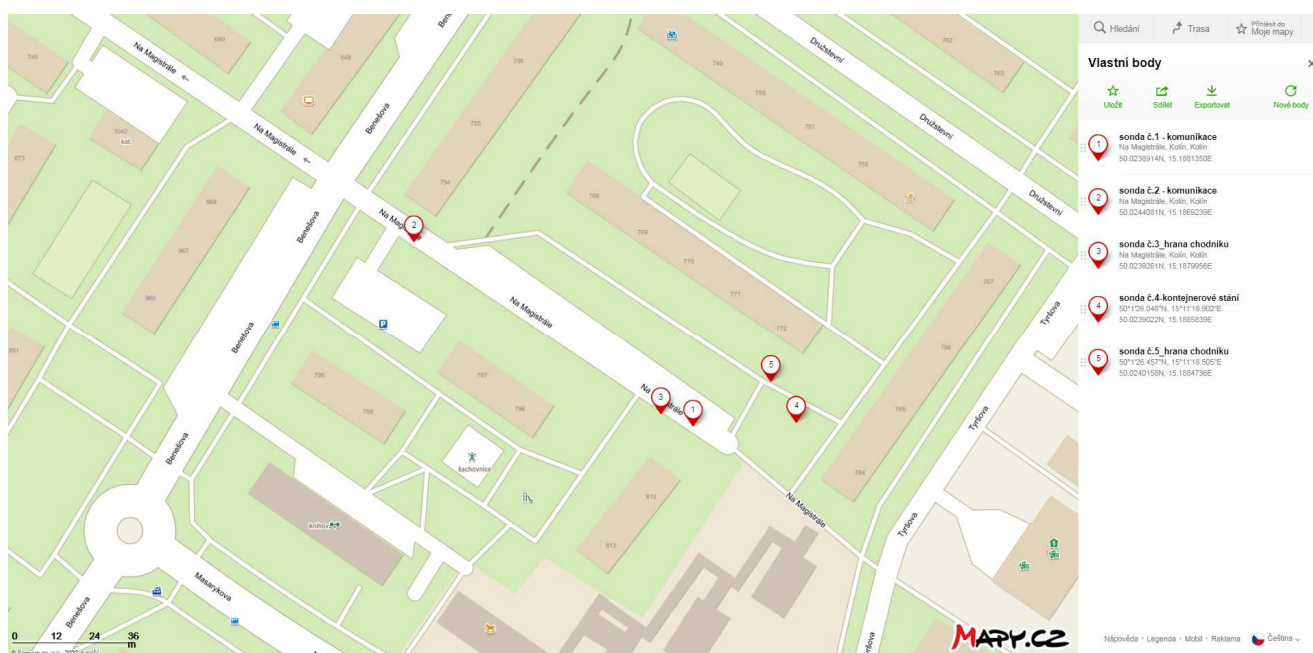
*Obr. 1 – situace zájmového území a umístění kopaných sond*

V komunikaci byly provedeny dvě kopané sondy (sondy S1 a S2) pro zjištění skladby konstrukce vozovky (betonové vrstvy, stmelené konstrukční vrstvy, aktivní zóna). Po vyhloubení sond do úrovně zemní pláně byly změřeny tloušťky vrstev a popsány jednotlivé vrstvy vozovky.

Pro ověření skladby uvedených částí byly provedeny tři ručně kopané sondy. S ohledem na technické možnosti byly sondy vykopány na rozhraní stmelěných ploch a přilehlé zeleně. Po vyhloubení sond byly změřeny a popsány zastižené vrstvy. Z předpokládané úrovně zemní pláně byly odebrány vzorky zemin k jejich zařídění.

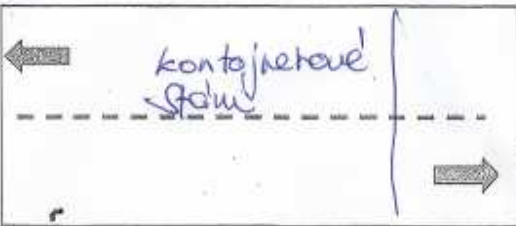
<table><tr> <th style="width: 10%;"></th> <th style="width: 20%;">vrstva:</th> <th style="width: 20%;">materiál:</th> <th style="width: 20%;">E<sub>def,2</sub> [MPa]</th> <th style="width: 30%;">E<sub>def,2</sub>/E<sub>def,1</sub> [MPa]</th> </tr><tr> <td style="text-align: center;">12</td> <td style="border: 1px solid black;"></td> <td style="border: 1px solid black;">Pecně</td> <td></td> <td></td> </tr></table>

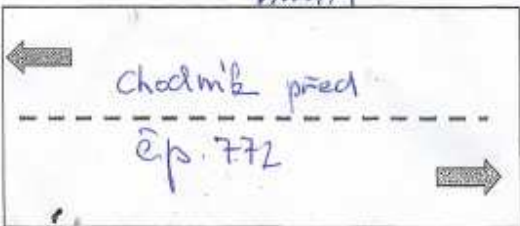
<table><tr> <th>vrstva:</th> <th>materiál:</th> <th><math>E_{def,2}</math> [MPa]</th> <th><math>E_{def,2}/E_{def,1}</math> [MPa]</th> </tr><tr> <td>3</td> <td>asfalt</td> <td></td> <td></td> </tr><tr> <td></td> <td>beton</td> <td></td> <td></td> </tr><tr> <td>77</td> <td>stěrka</td> <td></td> <td></td> </tr><tr> <td>30</td> <td>navržený - prasklý beton s křehkým cihlovým</td> <td></td> <td></td> </tr></table>

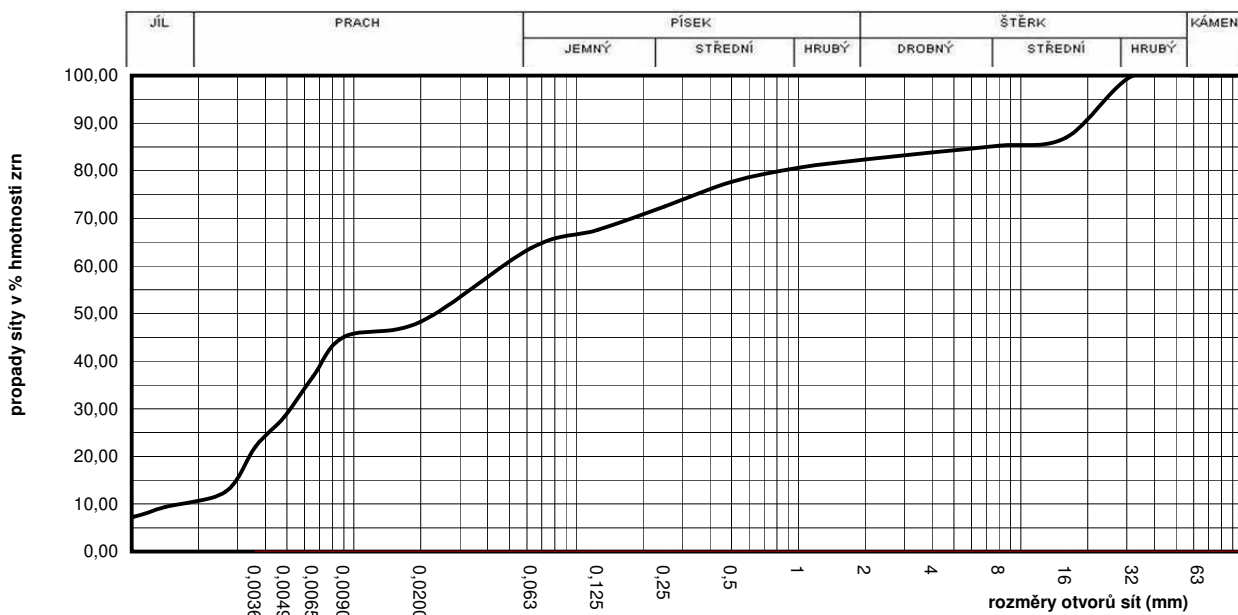
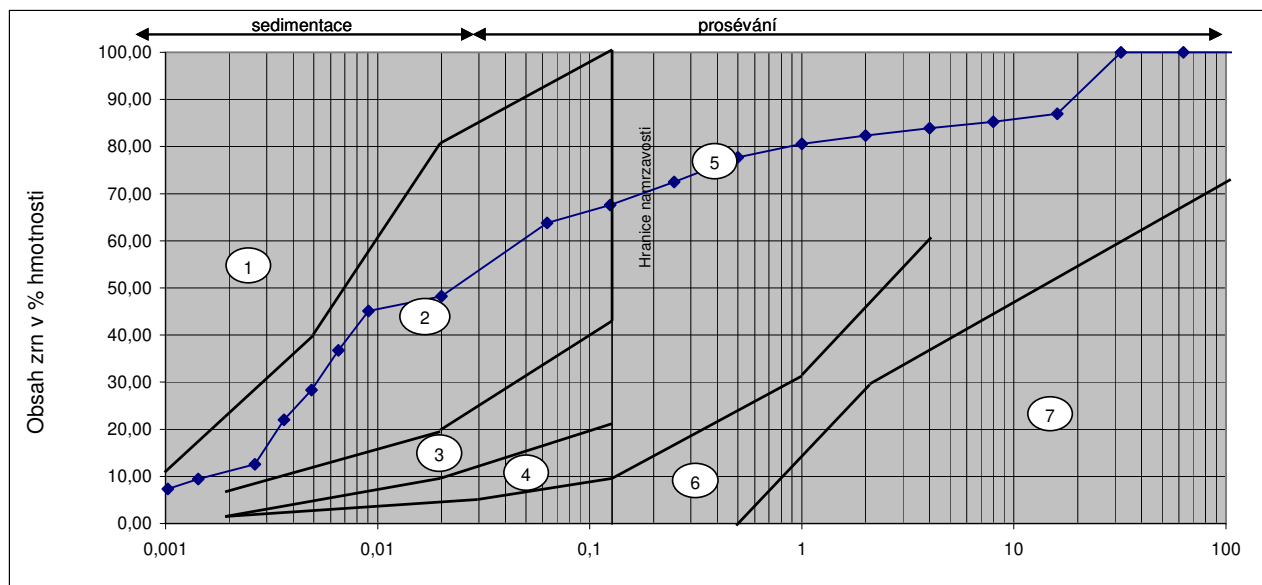
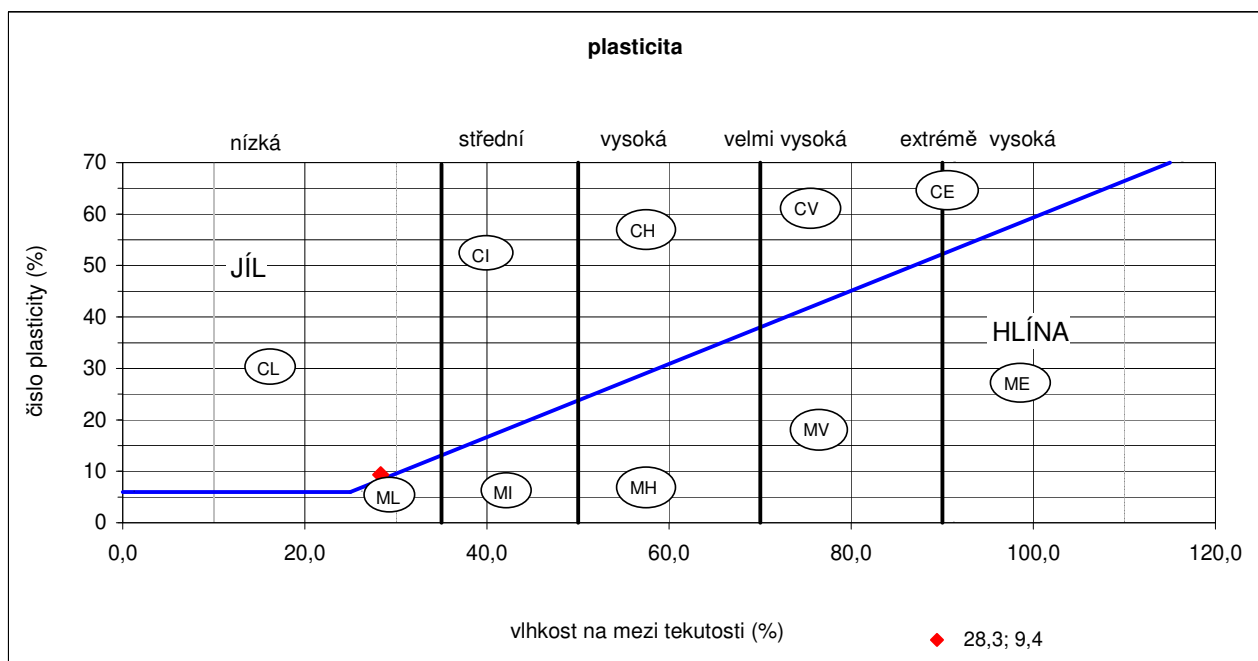
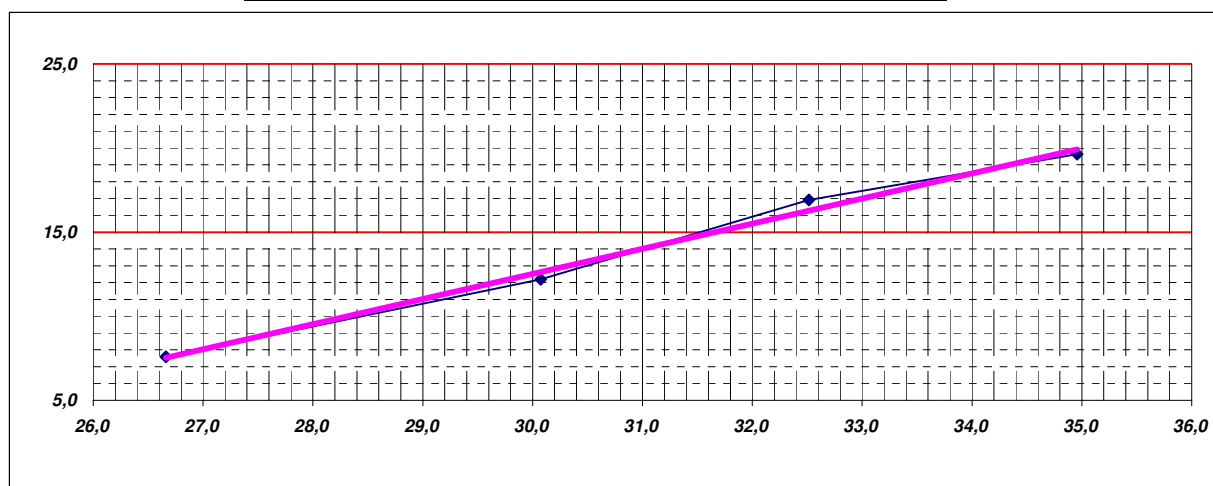
parametr	sonda S3	poznámka
zatřídění zeminy	F4 CS	Písčitý jíl
aktuální vlhkost w [%]	14,3	
Předpokládané hodnoty Edef2 dle TP 170 tabulka 14 [MPa]	10 - 25	podloží PI = min. 45 MPa podloží P II = min. 60 MPa podloží P III = min. 90 MPa

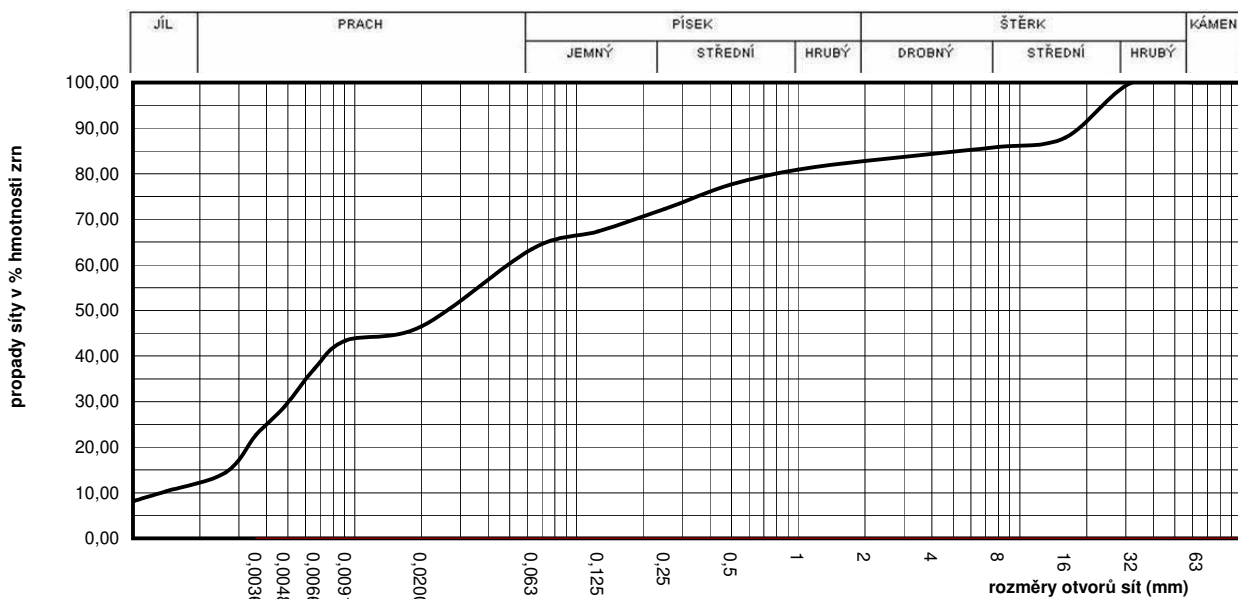
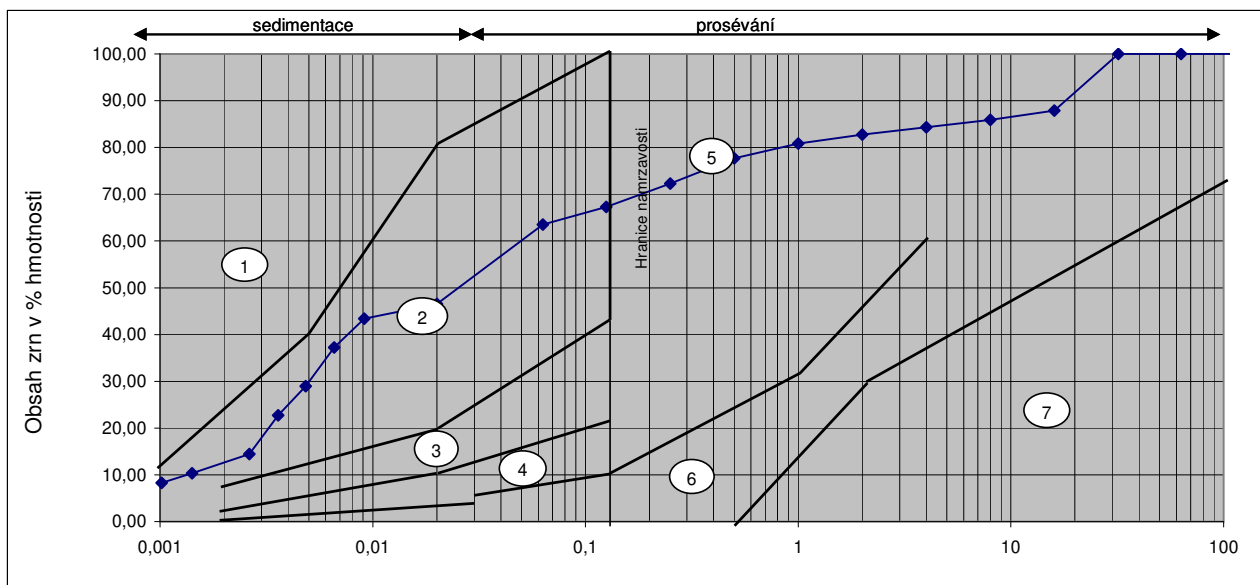
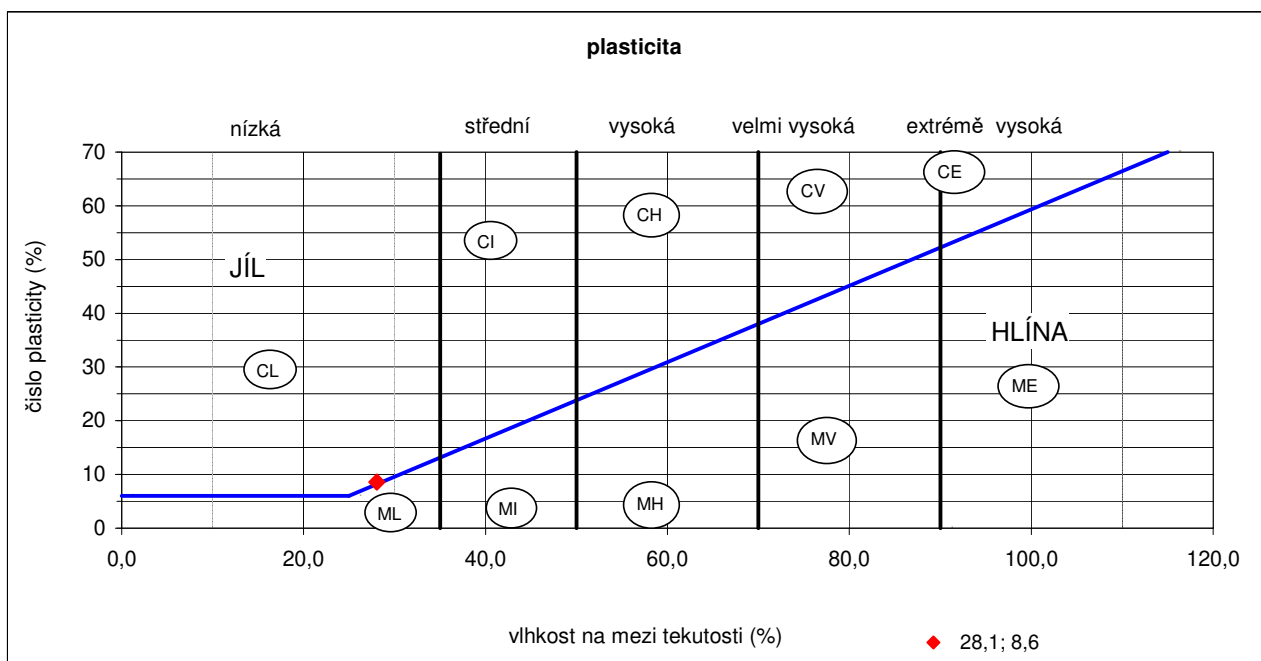
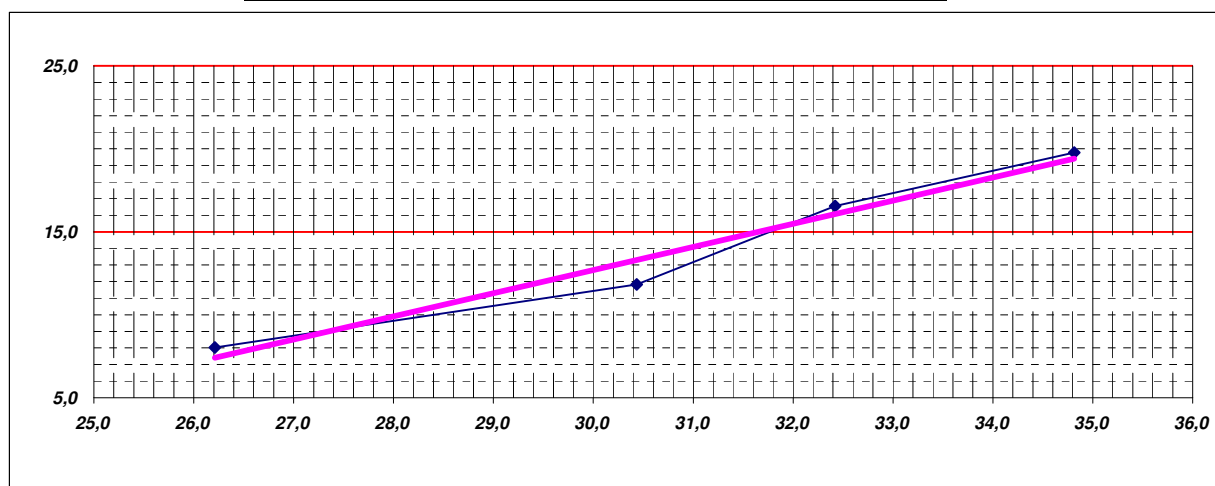
parametr	sonda S4	poznámka
zatřídění zeminy	F4 CS	Písčitý jíl
aktuální vlhkost w [%]	14,8	
Předpokládané hodnoty Edef2 dle TP 170 tabulka 14 [MPa]	10 - 25	podloží PI = min. 45 MPa podloží P II = min. 60 MPa podloží P III = min. 90 MPa

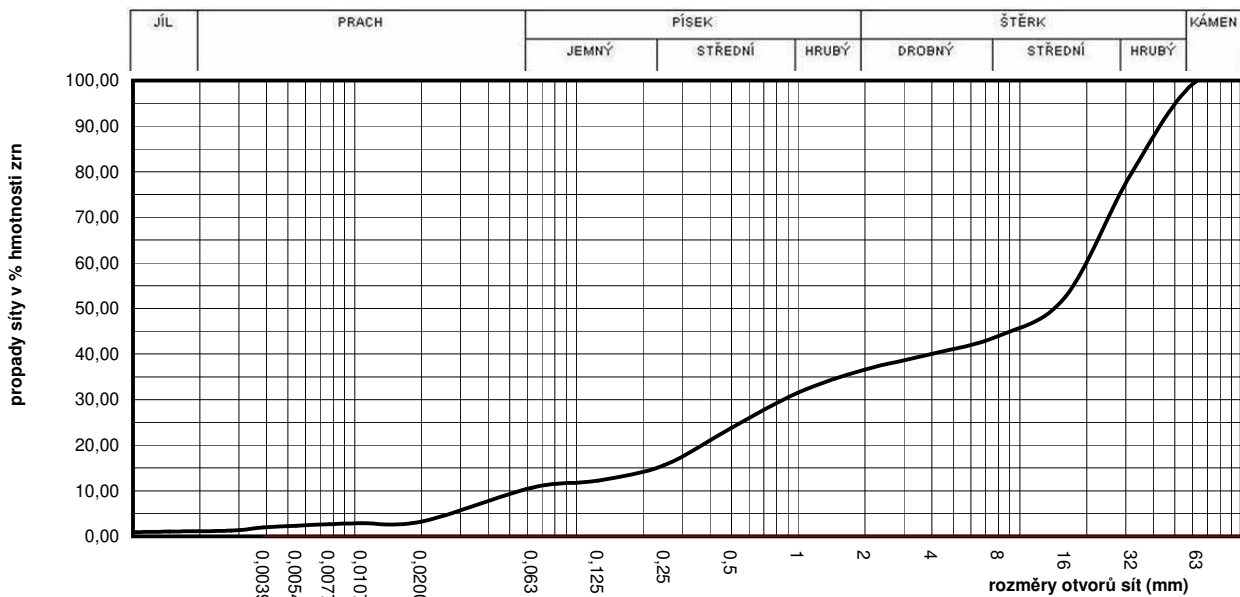
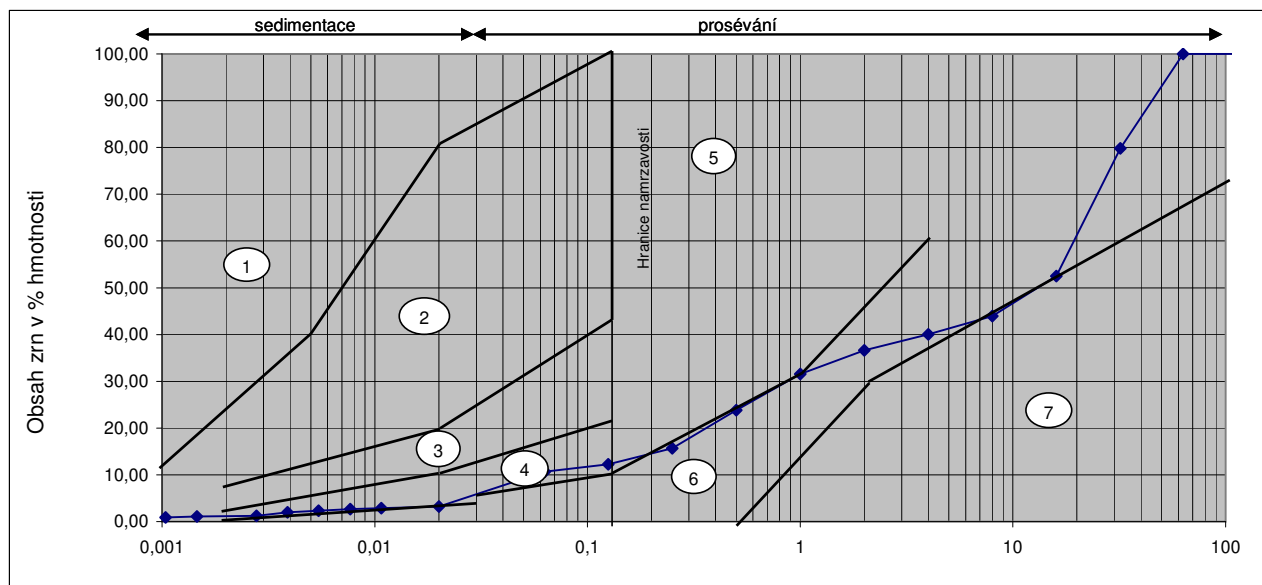
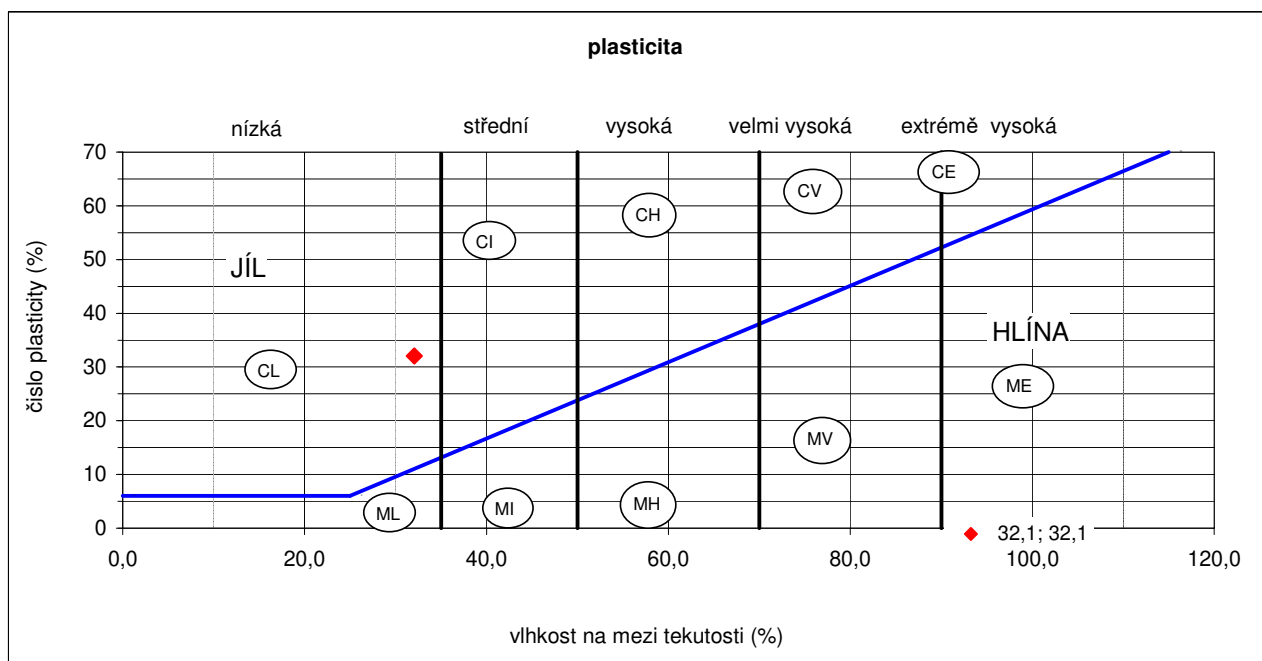
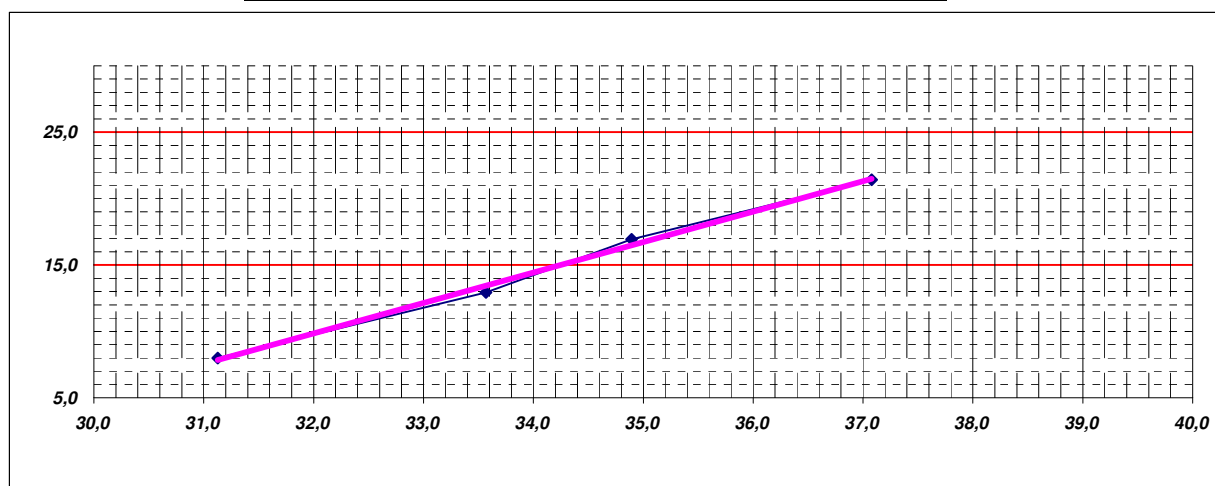
parametr	sonda S5	poznámka
zatřídění zeminy	G3 G-F	Štěrk s příměsí jemnozrnné zeminy
aktuální vlhkost w [%]	17,3	
Předpokládané hodnoty E <sub>def2</sub> dle TP 170 tabulka 14 [MPa]	60	podloží P I = min. 45 MPa podloží P II = min. 60 MPa podloží P III = min. 90 MPa
