AZ PROJEKT spol. s r.o.
Ing. Jiří Kadleček

Věc: Zpráva o technickém stavu kanalizační přípojky v objektu „KMOCHŮV DŮM“

Adresa objektu: Kutnohorská č.p. 50, 280 02 Kolín IV

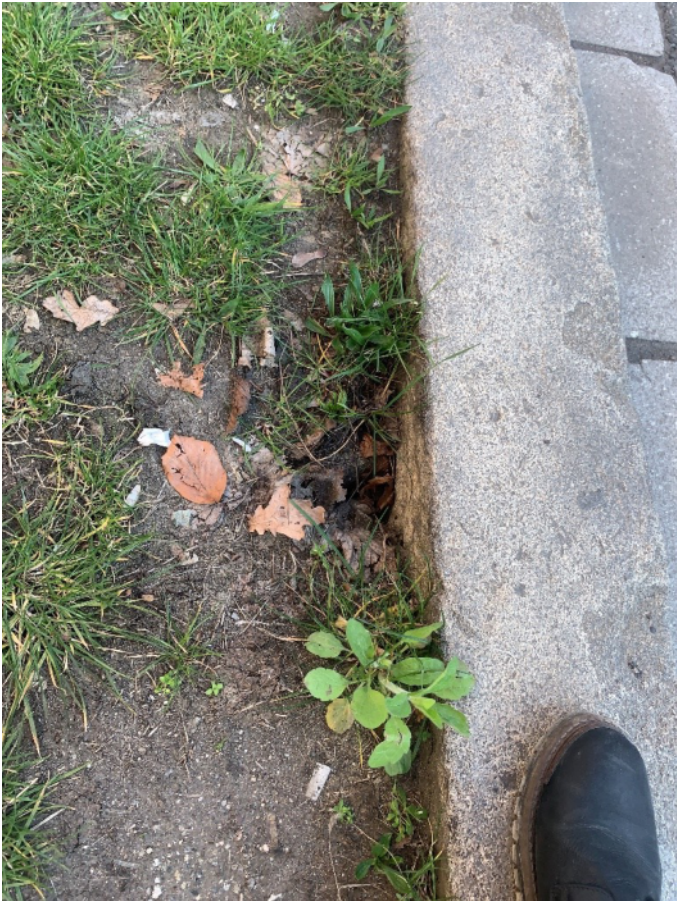
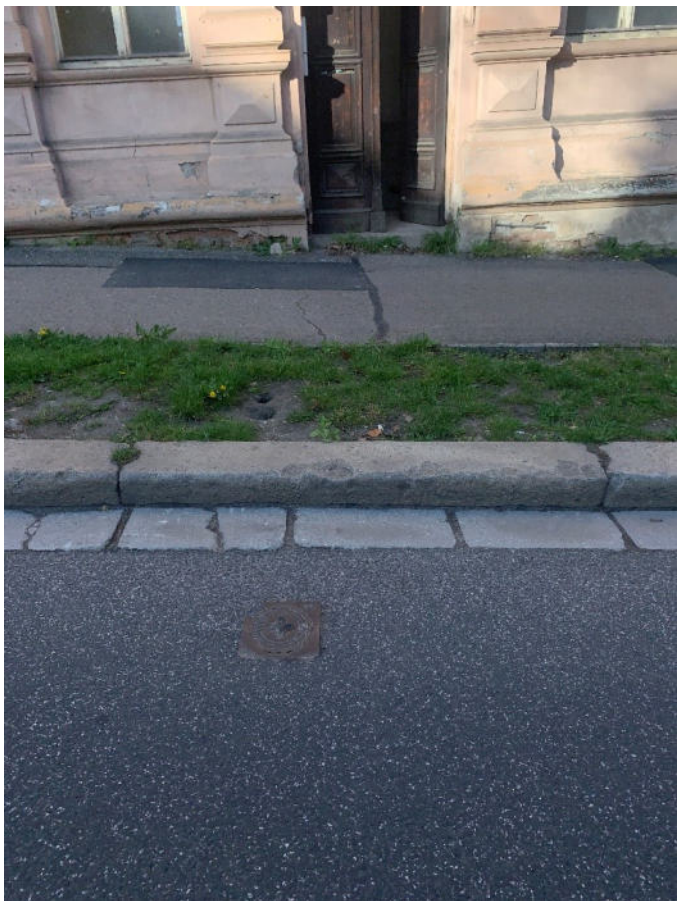
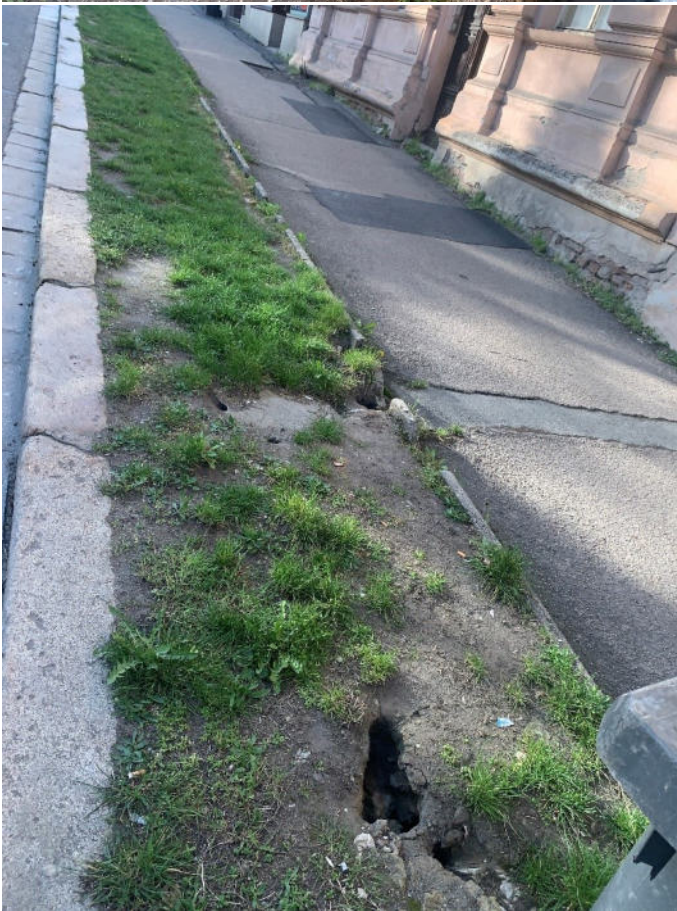
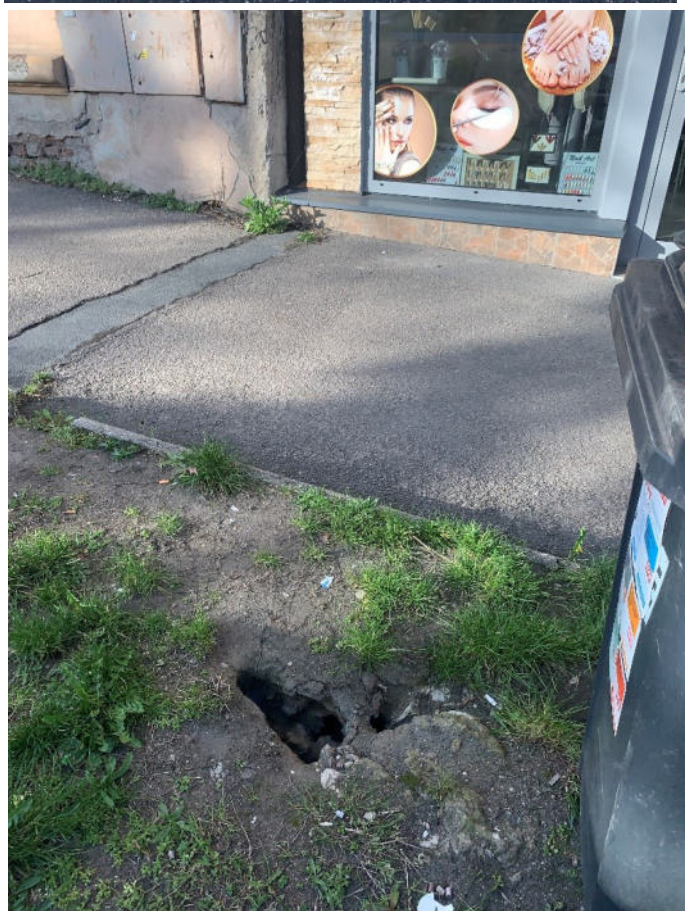
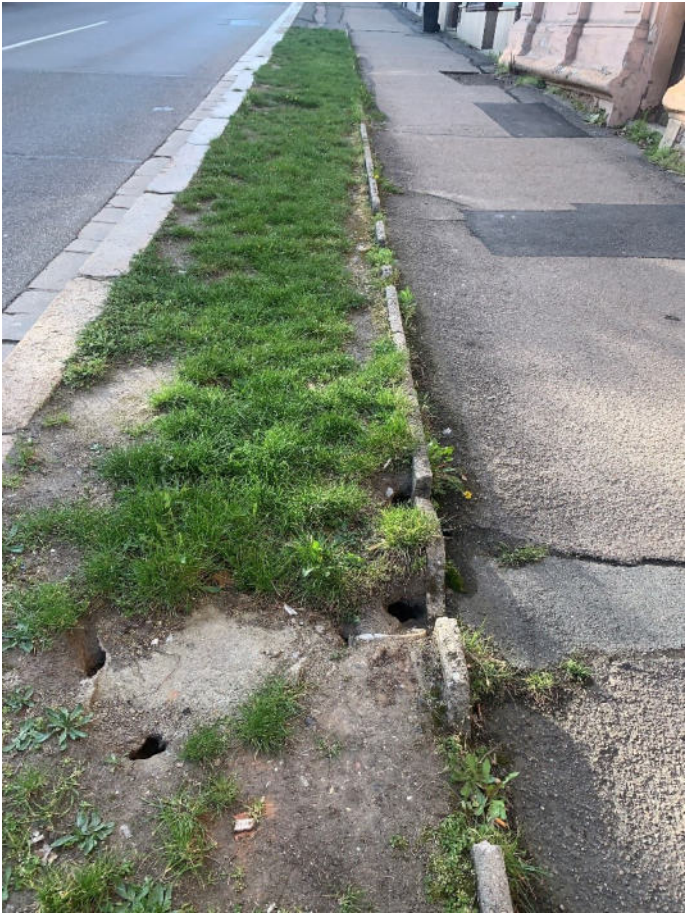
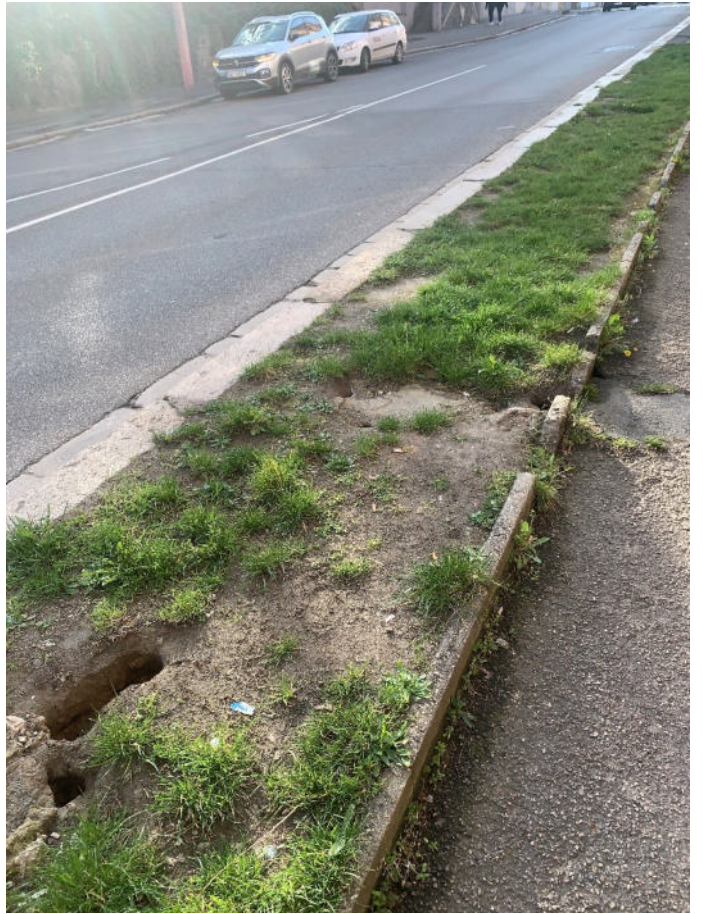
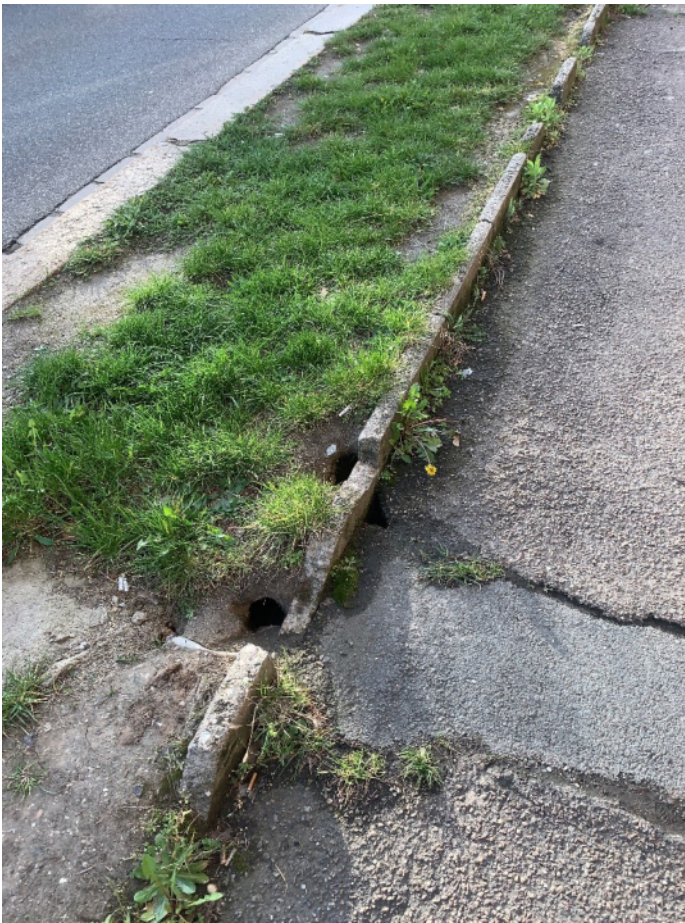
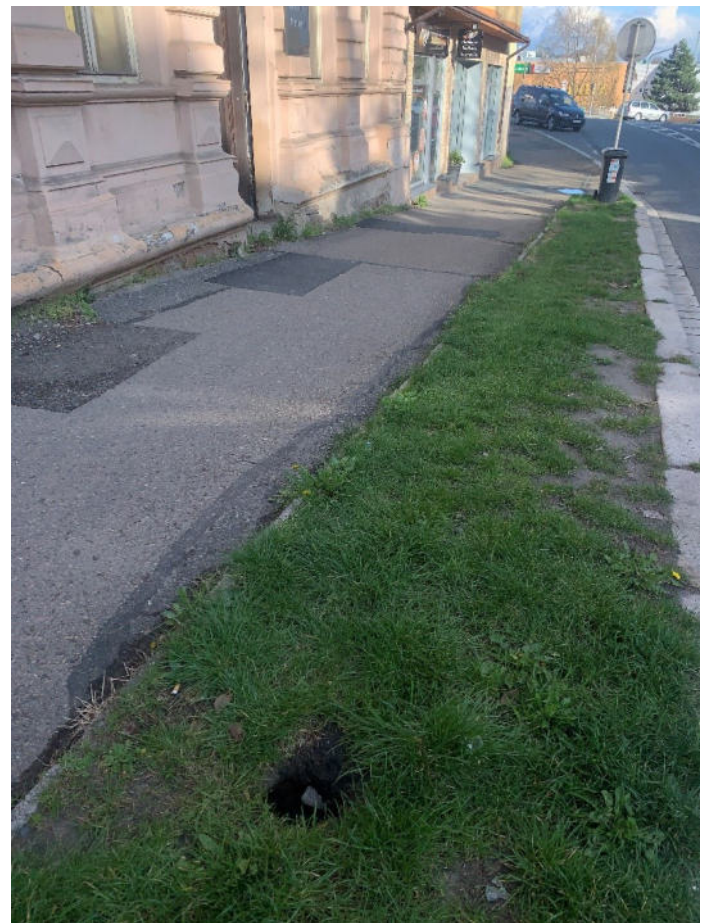
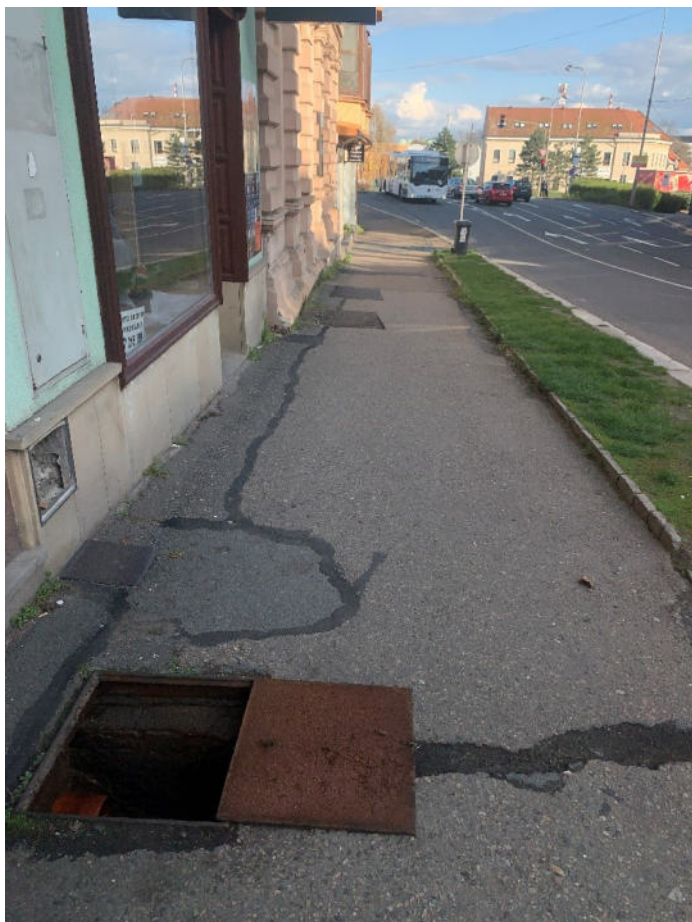
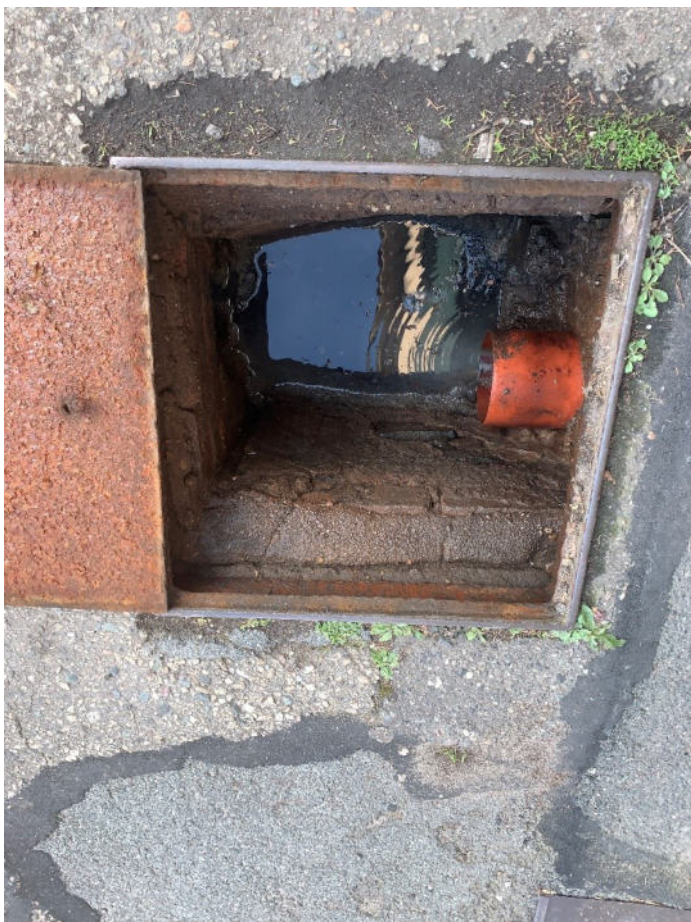
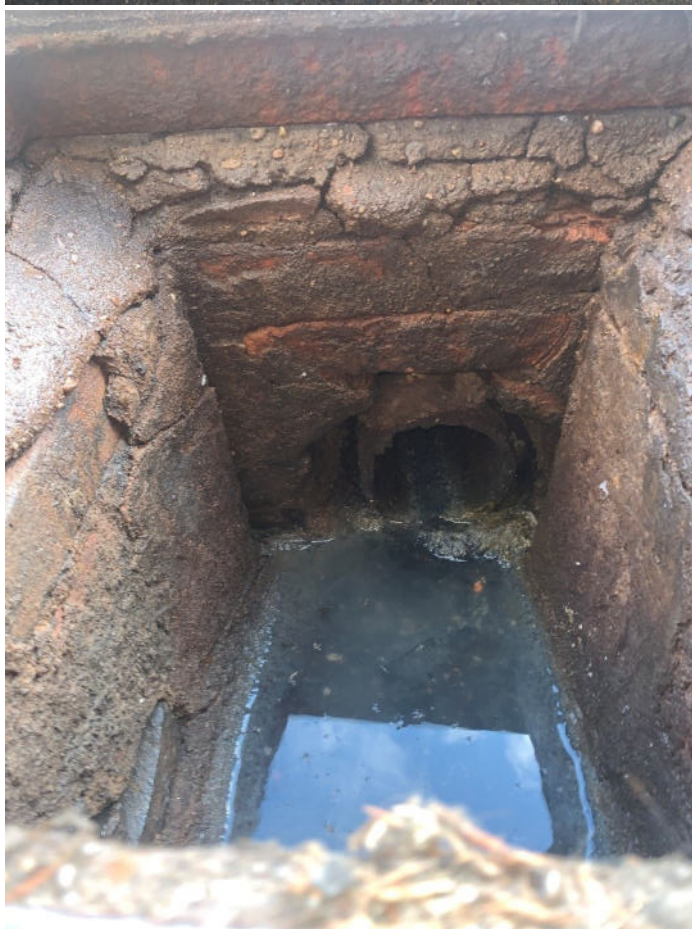
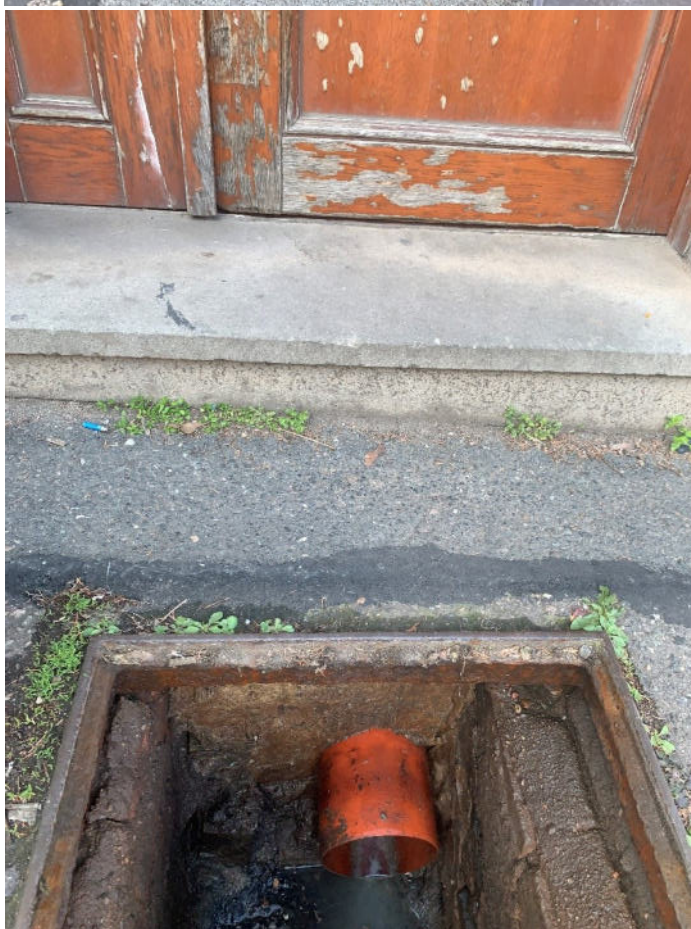
Další NEZANEDBATELNÝ problém se nachází před samotným domem. Zde je jasně vidět, že opravdu ve velkém rozsahu je poškozená kanalizace i před domem, kde nám celou lokalitu problému vyznačují v nezvykle velkém množství vstupy hlodavců do podzemí, které MUSÍ být spojené s poškozením rozvodů, viz. přiložená fotodokumentace.
