Stavba : KOLÍN, DĚLNICKÁ 806, 807 – PD – MEZIOKENNÍ VLOŽKY

PASPORTIZACE MIV

PRŮZKUMY, FOTODOKUMENTACE, PODKLADY

V Kolíně, březen 2025

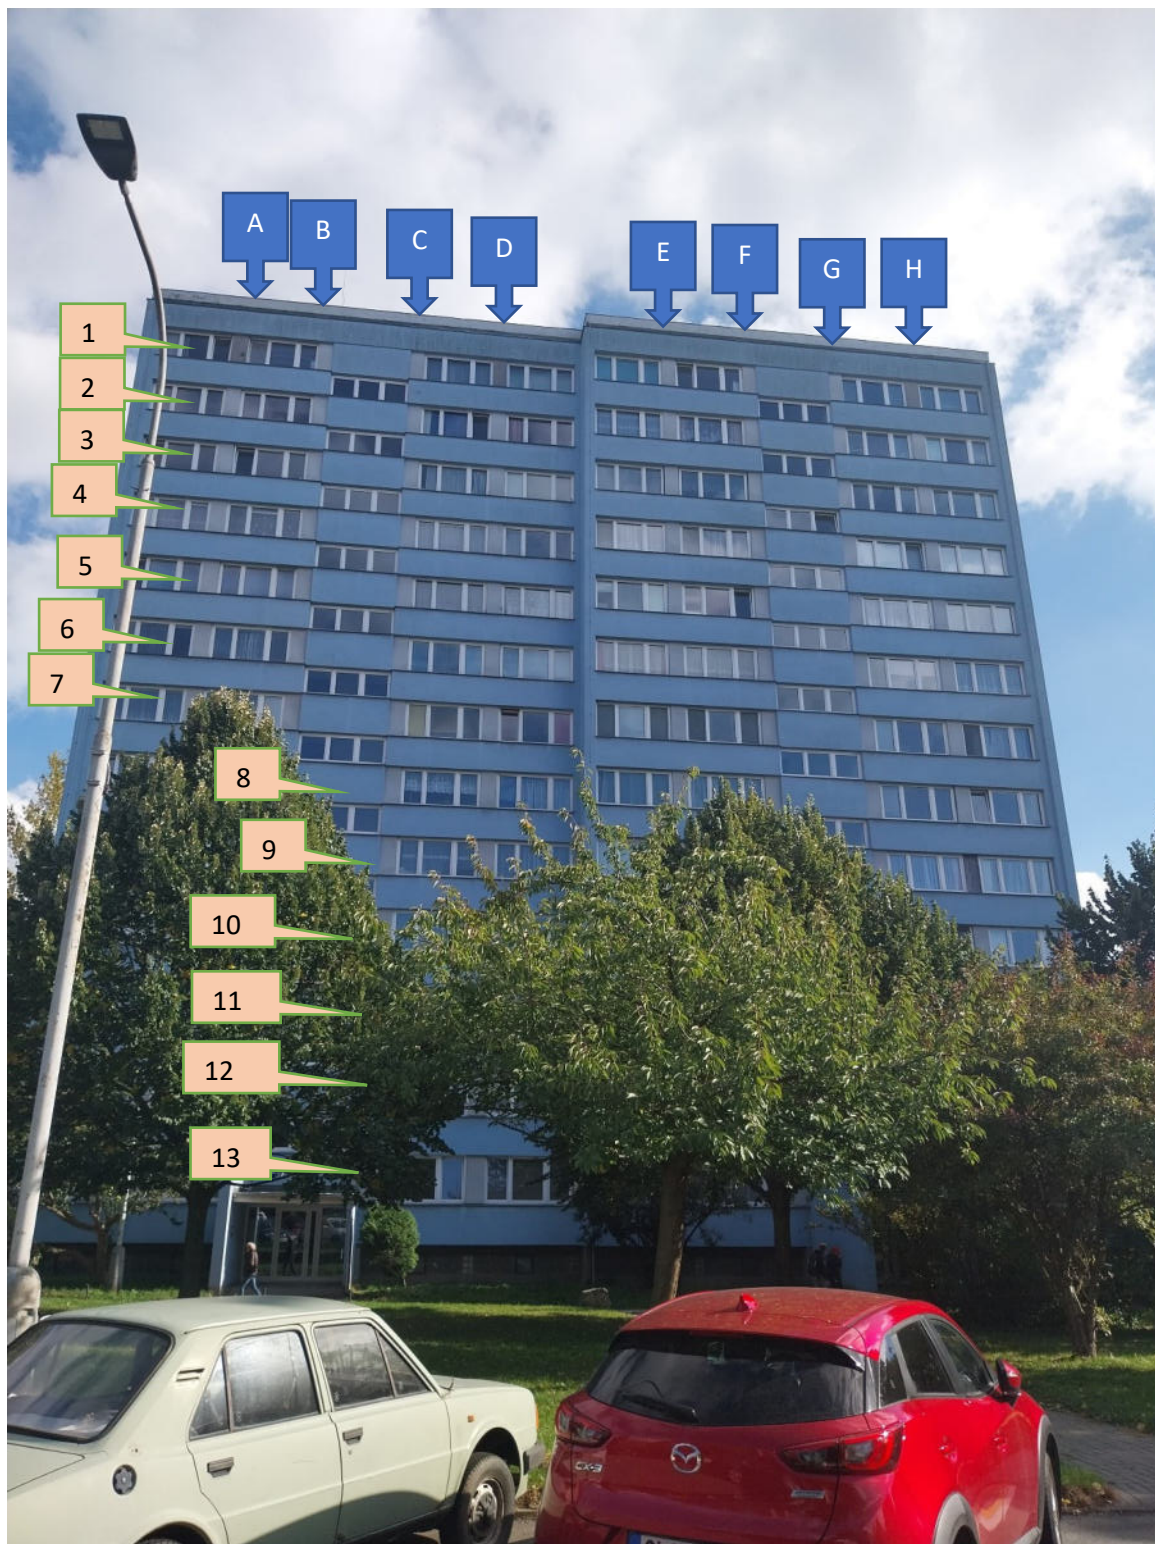
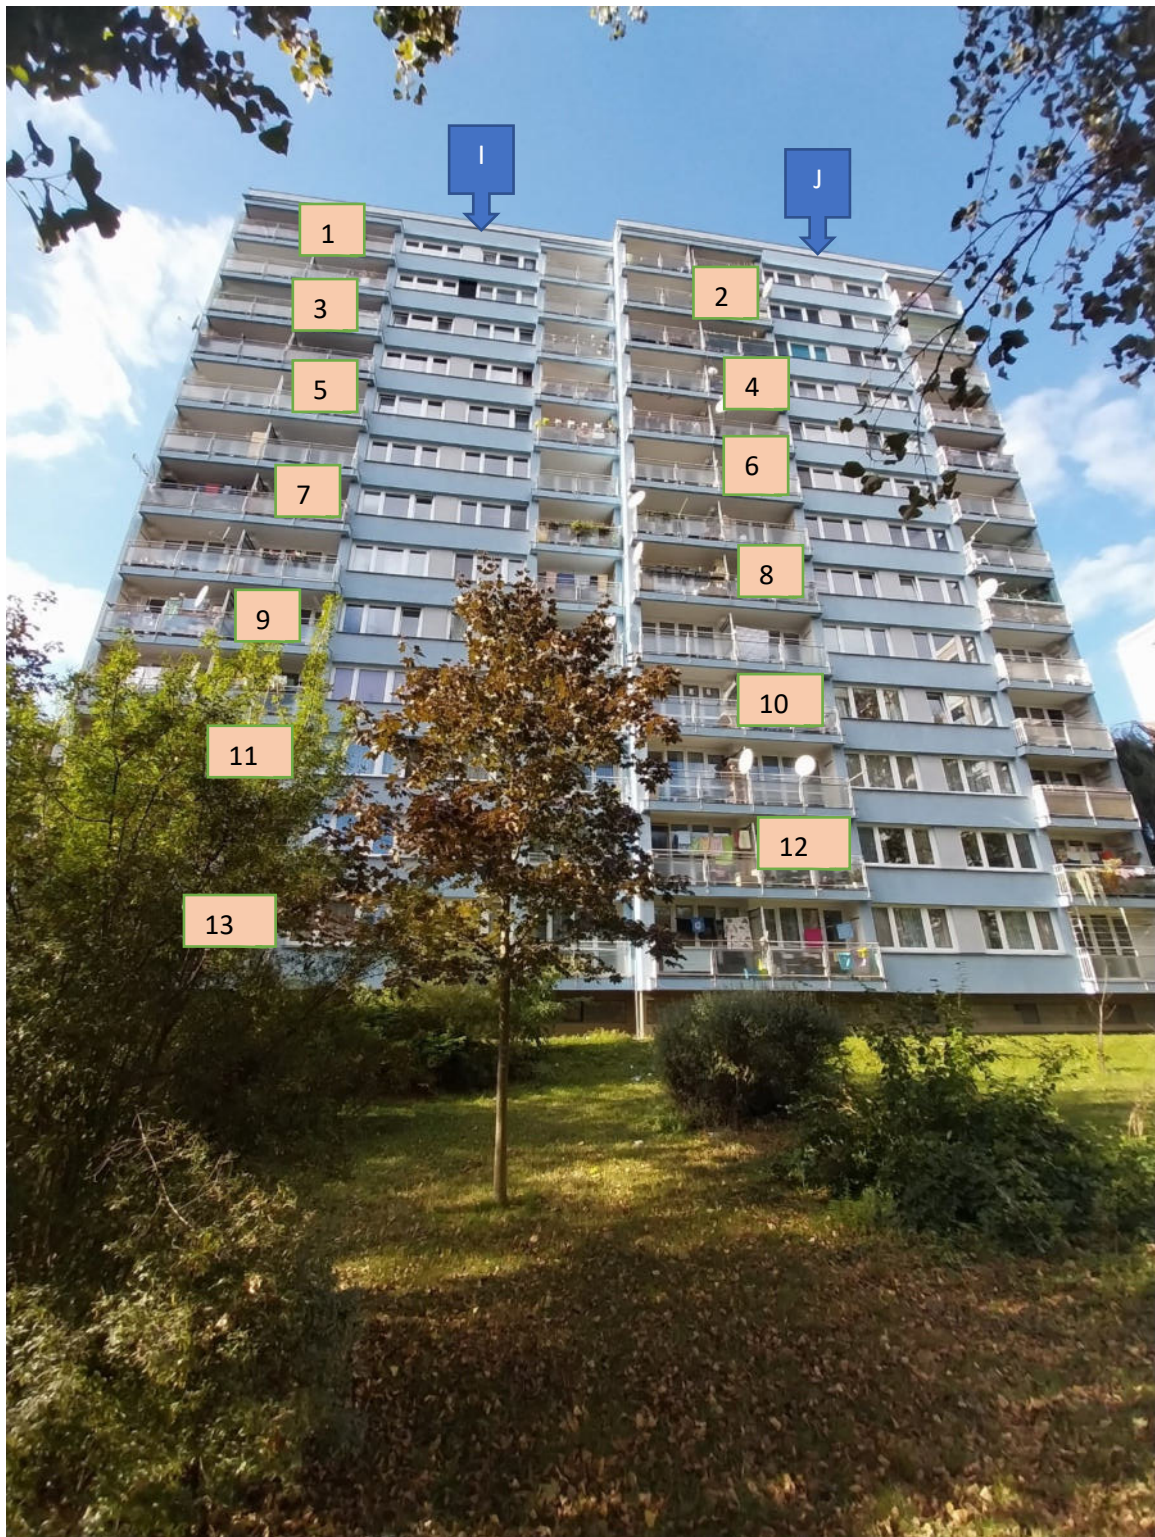
Číslování je od nejvyššího patra, Sloupce A - H je západní strana, I a J východní

- OK bez závad
- Dobré lehce uvolněné ve spodní části cca 1 - 2 mm
- Riziko uvolněné v polovině plochy a více, 5 mm vůle a více
potenčální riziko - nebezpečí pádu za větru

Po prohlídce části fasády domu č.p. 806 a 807 konstatujeme uvolněné části zateplovacích desek nalepených na zasklení meziprostoru mezi okenními dílci, při fyzické kontrole se „vůle“ desek pohybuje v řádu mm až jednoho cm.

Také bylo zjištěno uvolnění krycí lišty, jak plastové, tak dřevěné. Doporučujeme nesoudržné dřevěné lišty (natvrdo přišroubované do plastových oken), které hrozí pádem, odstranit, a vzniklou spáru buď ochránit krycím tmelem, nebo podtmelenou plastovou lištou.
