## PŘÍLOHA 3

Stavebně technický průzkum západního paláce Kolínského zámku

### DŘEVO

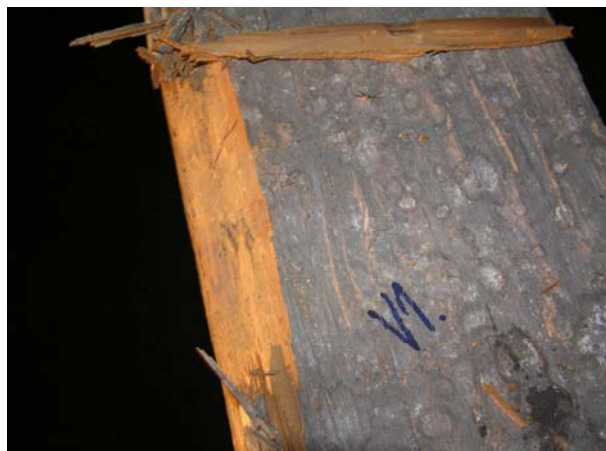
**Foto 17:** Krov, místo odběru vzorku dřeva č. 1

vzorek č.	poškození	poznámka
V1	Červotoč umrlčí	patrný především výletové otvory
V2	Červotoč umrlčí	
V3	Hnědá hniloba	
V4	Tesařík krovový	
V5	Červotoč proužkovaný	
V6	Červotoč proužkovaný	
V7	Červotoč proužkovaný, střední poškození	
V8	Voštinová hniloba, Červotoč proužkovaný	silné poškození
V9	Červotoč umrlčí	
V10	Červotoč proužkovaný	
V11	Červotoč umrlčí, Červotoč proužkovaný	
V12	Červotoč proužkovaný	
V13	Červotoč proužkovaný	
V14	Tesařík krovový	
V15	Tesařík krovový	
V16	Červotoč proužkovaný	silné poškození
V17	Červotoč proužkovaný	
V18	Červotoč umrlčí	
V19	Červotoč umrlčí	
V20	Tesařík krovový	
V21	Červotoč umrlčí	
V22	Červotoč umrlčí
