16 Ciborium

ŘKF Kolín

Navrhovaný postup restaurování předmětů pro expozici v kostele sv. Bartoloměje v Kolíně.

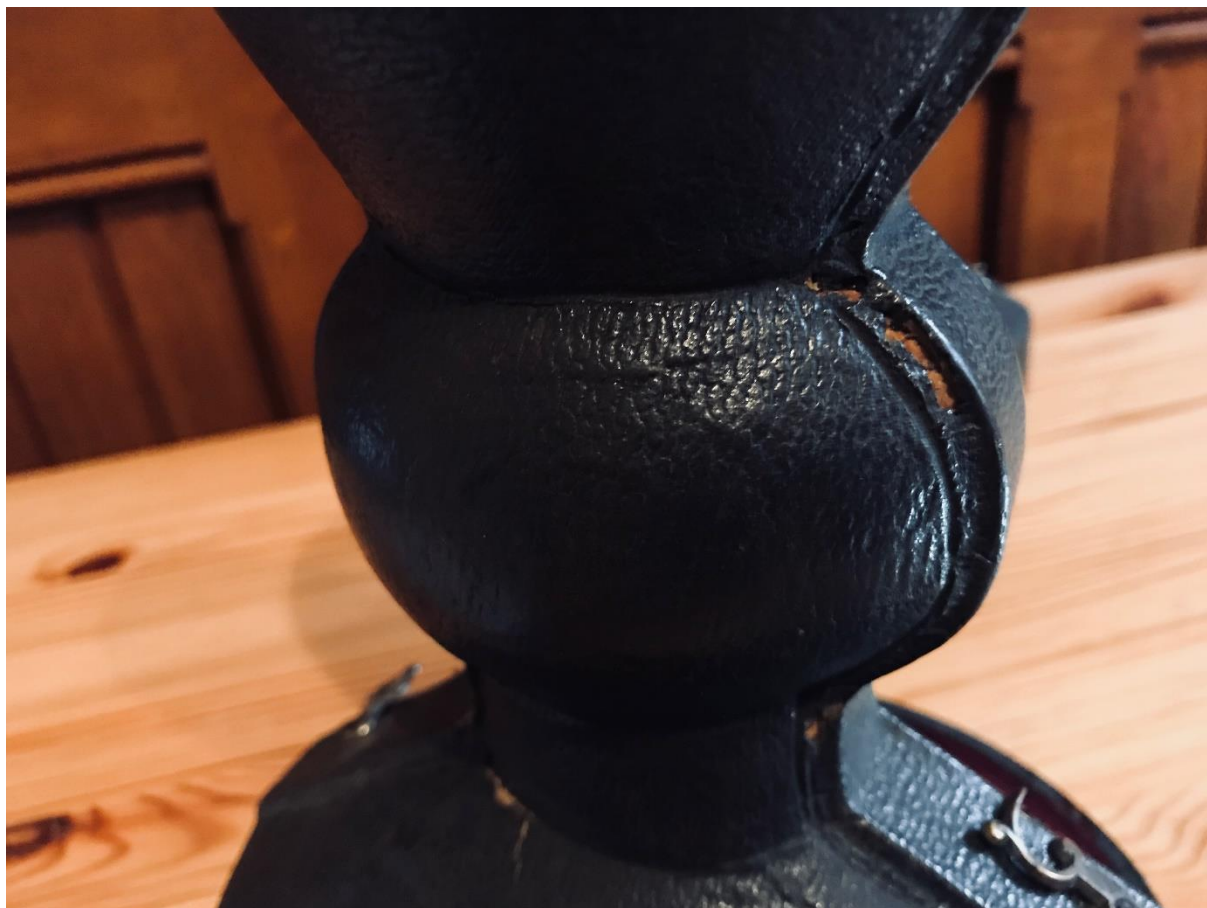
Etue je ve spodní části zlomená, následně došlo k roztržení potahu na několika místech.

- Odstranit oxidace na noze kalicha
- Etue – celkové restaurování koženého povrchu, vytmelit praskliny, vyčistit textil
