ZPRÁVA O PROVEDENÍ STAVEBNĚ TECHNICKÉHO PRŮZKUMU NA OBJEKTU MĚSTSKÉHO DIVADLA V KOLÍNĚ NA SMETANOVĚ ULICI Č.P.557

Brno, březen 2022

Na základě požadavku objednatele byl proveden stavebně technický průzkum (dále jen STP) fasád budovy Městského divadla v Kolíně na Smetanově ulici č.p.557 pro potřeby následných projekčních prací uvažované rekonstrukce obvodového pláště objektu.

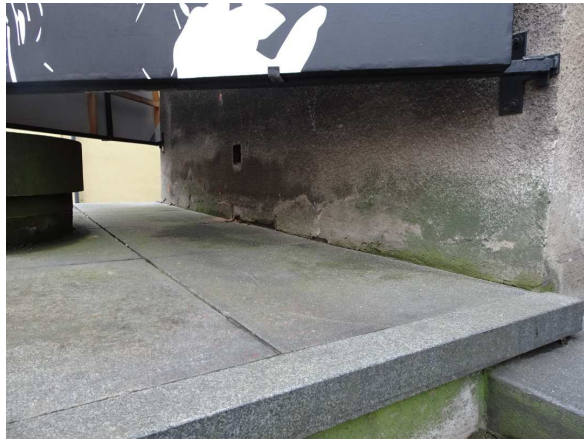
6.

- Pohled na vstupní schodiště do objektu a pískovcové sloupy a obklady. Ve spodní části jsou sloupy a obklady mírně poškozené, foto č.7, 8.
- Ve spodní části fasády za reklamními poutači v krajích severního průčelí je poškozená omítka pravděpodobně následkem nevhodně spádovaných povrchů. Je možné, že v těchto místech se

zadržuje srážková voda a následně prostupuje do zdiva, o tom svědčí také zjištěná zvýšená vlhkost u místa W7, blíže viz výkresová dokumentace a foto č.6, 9.

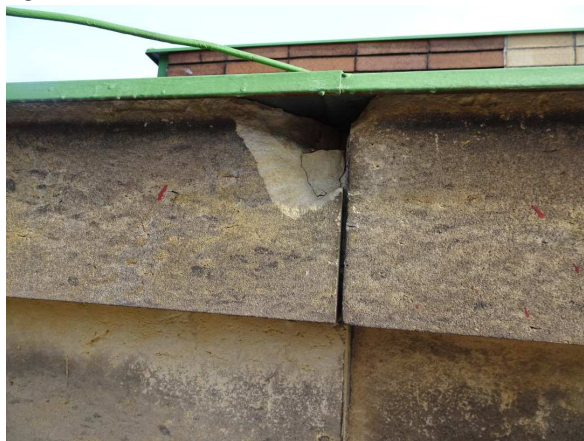
- Fasáda je místy porušena odstříkující vodou a vedle vstupních dveří je porostlá mech, foto č.14, 21.
- V minulosti poškozená omítka byla již místy opravena vysprávkami, foto č.15, 19.
- Horní pískovcová římsa je poškozena vlivem povětrnostních vlivů a má vydrolené spáry, foto č.16 - 18.
- Horní pískovcová římsa má v jednom místě výrazně poškozený kámen, foto č.18.
- Na fasádě jsou viditelné vlhkostní mapy od zatékání, foto č.20.
- Fasáda je porušena ve spodní části odstříkující vodou, foto č.21 - 31.
- Poškozená omítka byla opatřena vysprávkami, především v okolí dešťových svodů a říms, foto č.32 - 34.
- Pohled na střešní rovinu v blízkosti východní fasády, foto č.35.
- Na fasádě jsou místy trhliny různých směrů, především na rozhraní svislé konstrukce s vodorovnou.
- **Je nutno konstatovat, že s podkladem nadrží, cca 50 % stávajících omítek východní fasády!**

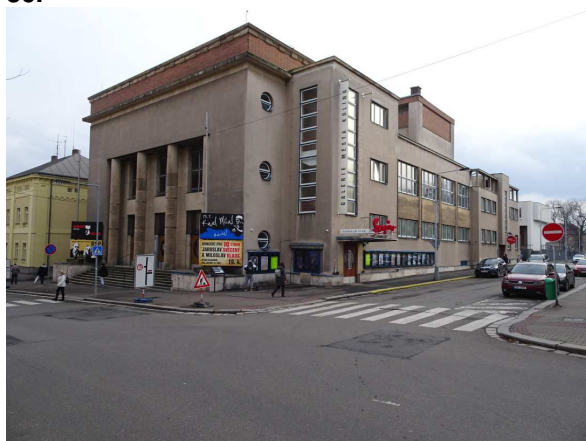
36.

- Pohledy na západní fasádu, foto č.36 - 40.
- Fasáda je místy porušena odstříkující vodou a vedle vstupních dveří je porostlá mech, foto č.41, 42.
- Místy je porušený travertinový obklad a je mírně porostlý mech, foto č.44.

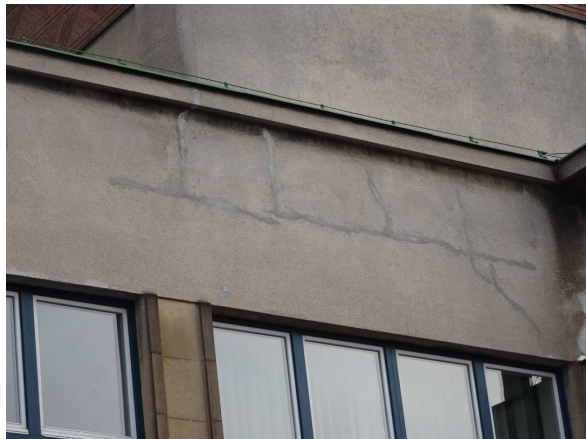
- V horní části u římsy u dvoupodlažního objektu byly provizorně zapraveny svislé trhliny, foto č.49, 50.
- Na atice vystupující cca 1 m nad střešní rovinu ve střední části budovy jsou z vnitřního líce svislé trhliny á cca 650 - 1200 mm, v jednom místě je odpadlý beton a viditelná svislá výztuž, foto č.52 - 54.

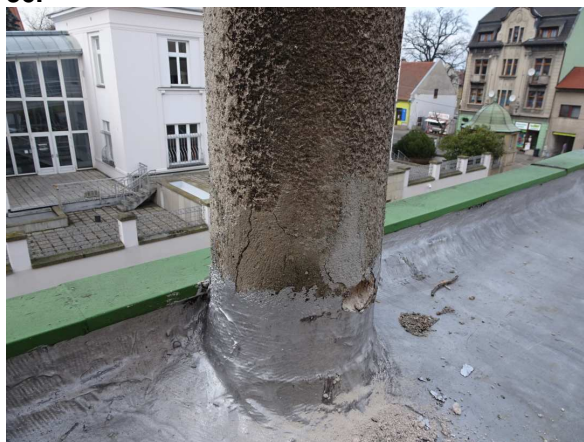
56.

- Železobetonové sloupy na střeše jsou v dolní části nově omítnuty, místy jsou na nich trhliny ve spodní části v nové omítce, foto č.55 - 57.
- Poškozené oplechování v rohu průvlaku nad železobetonovými sloupy, foto č.58.

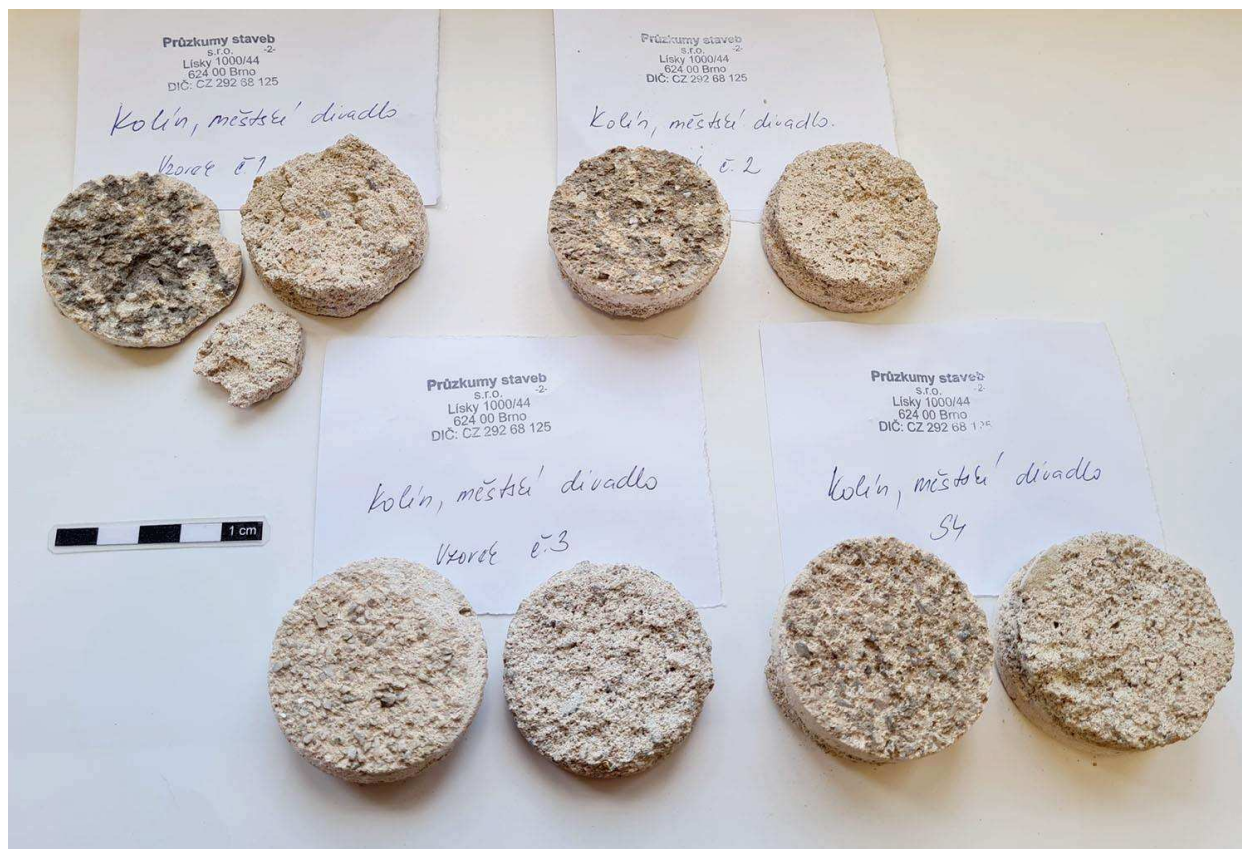
Obr. 1: Dodané vzorky s originálním označením

Analyzovány byly čtyři vzorky stavebních materiálů z městského divadla v Kolíně označené: Vzorek 1-3 a S4. Originální označení je uvedeno na fotografii vzorků před analýzou na obr. 1.

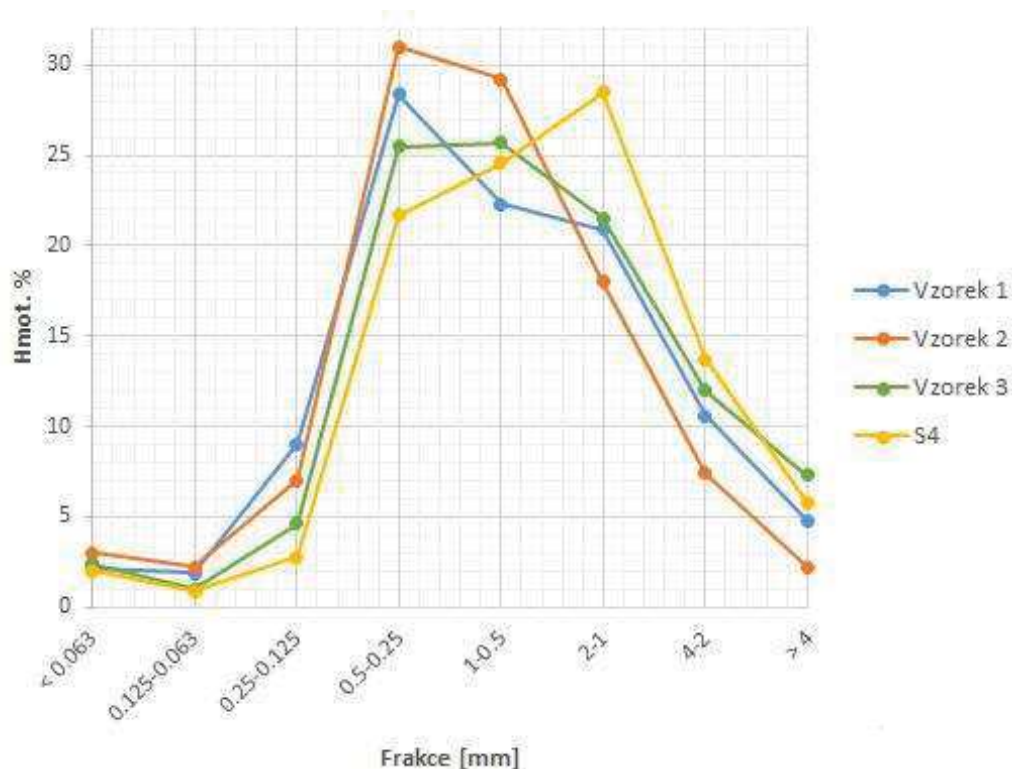
Obr. 2: Velikostní distribuce klastů plniva analyzovaných vzorků

Výsledky granulometrické analýzy pomocí síťového rozboru jsou uvedeny v tab. 2 a na obr. 2. Histogramy zobrazující velikostní distribuci klastů plniva – viz Příloha 1.

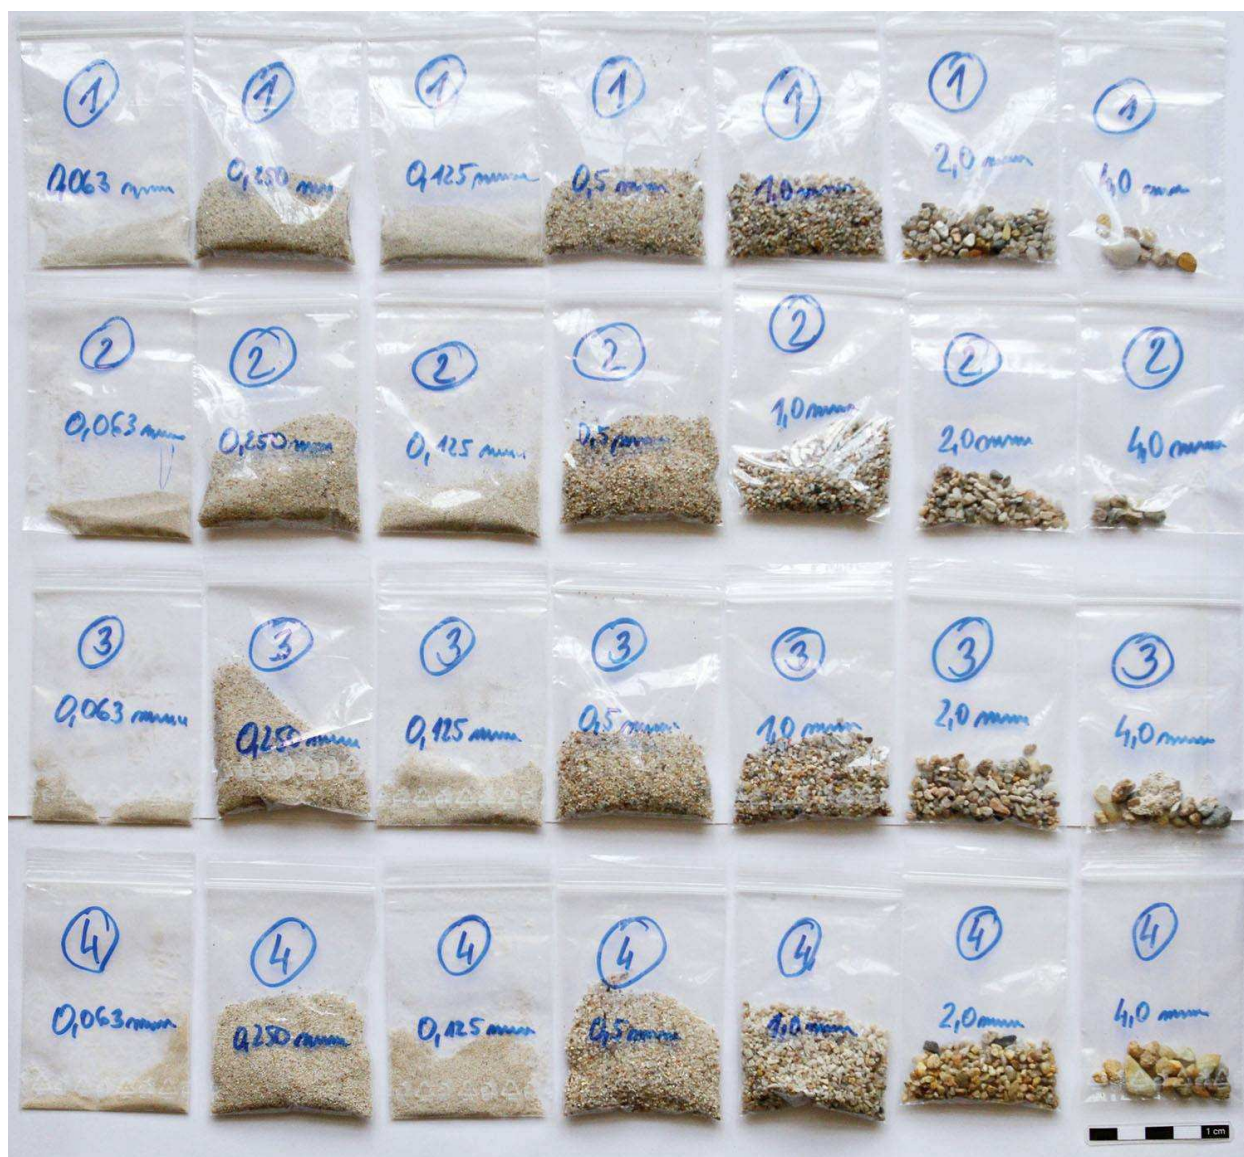
Obr. 3: Fotodokumentace celých objemů jednotlivých frakcí plniva (kromě $< 0,063$) všech čtyř vzorků

Fotodokumentace celých objemů jednotlivých mezisítných frakcí – viz obr. 3.
