A	PRŮVODNÍ LIST	
B	SOUHRNNÁ TECHNICKÁ ZPRÁVA	
C	SITUACE	MĚŘ. 1:500
D	DOKUMENTACE OBJEKTU	
D.1	STAVEBNÍ A TECHNOLOGICKÁ ČÁST	
D.1.1	ARCHITEKTONICKO- STAVEBNÍ ŘEŠENÍ	
	TECHNICKÁ ZPRÁVA + VÝKAZ ŘEZIVA	
	VÝKRESOVÁ ČÁST	
01	PŮDORYS 1.PP – STÁVAJÍCÍ STAV	1:50
02	PŮDORYS 1.NP (PŘÍZEMÍ) – STÁVAJÍCÍ STAV	1:50
03	PŮDORYS 2.NP (PATRO) – STÁVAJÍCÍ STAV	1:50
04	ŘEZ A – A – STÁVAJÍCÍ STAV	1:50
05	PŮDORYS 1.NP (PŘÍZEMÍ) - NÁVRH	1:50
06	PŮDORYS 2.NP (PATRO) - NÁVRH	1:50
07	PŮDORYS 3.NP (PŮDA) – NÁVRH	1:50
08	ŘEZ A – A - NÁVRH	1:50
09	FOTODOKUMENTACE	
D.2	ZÁKLADNÍ STAVEBNĚ – KONSTRUKČNÍ ŘEŠENÍ	
D.2.2	ZÁKLADNÍ STATICKÝ VÝPOČET	
	DOKLADOVÁ ČÁST	
	MYKOLOGICKÉ POSOUZENÍ DOTČENÝCH KONSTRUKCÍ A NÁVRH OPATŘENÍ

**Název stavby:** KOLÍN, ZÁMEK  
OPRAVA PŘÍČKY VE 2.NP ZÁMECKÉ BUDOVY

**Místo stavby:** stávající objekt v Kolíně – západní křídlo zámku, ulice Sokolská a Zámecká 545  
obec Kolín, kraj Středočeský, okres Kolín, parc. č. 184/1  
katastrální území Kolín  
objekt je součástí nemovité kulturní památky zámek Kolín, rejst. č. ÚSKP 32795/2-4102, a na území památkové rezervace Kolín rejst. č. ÚSKP 1047

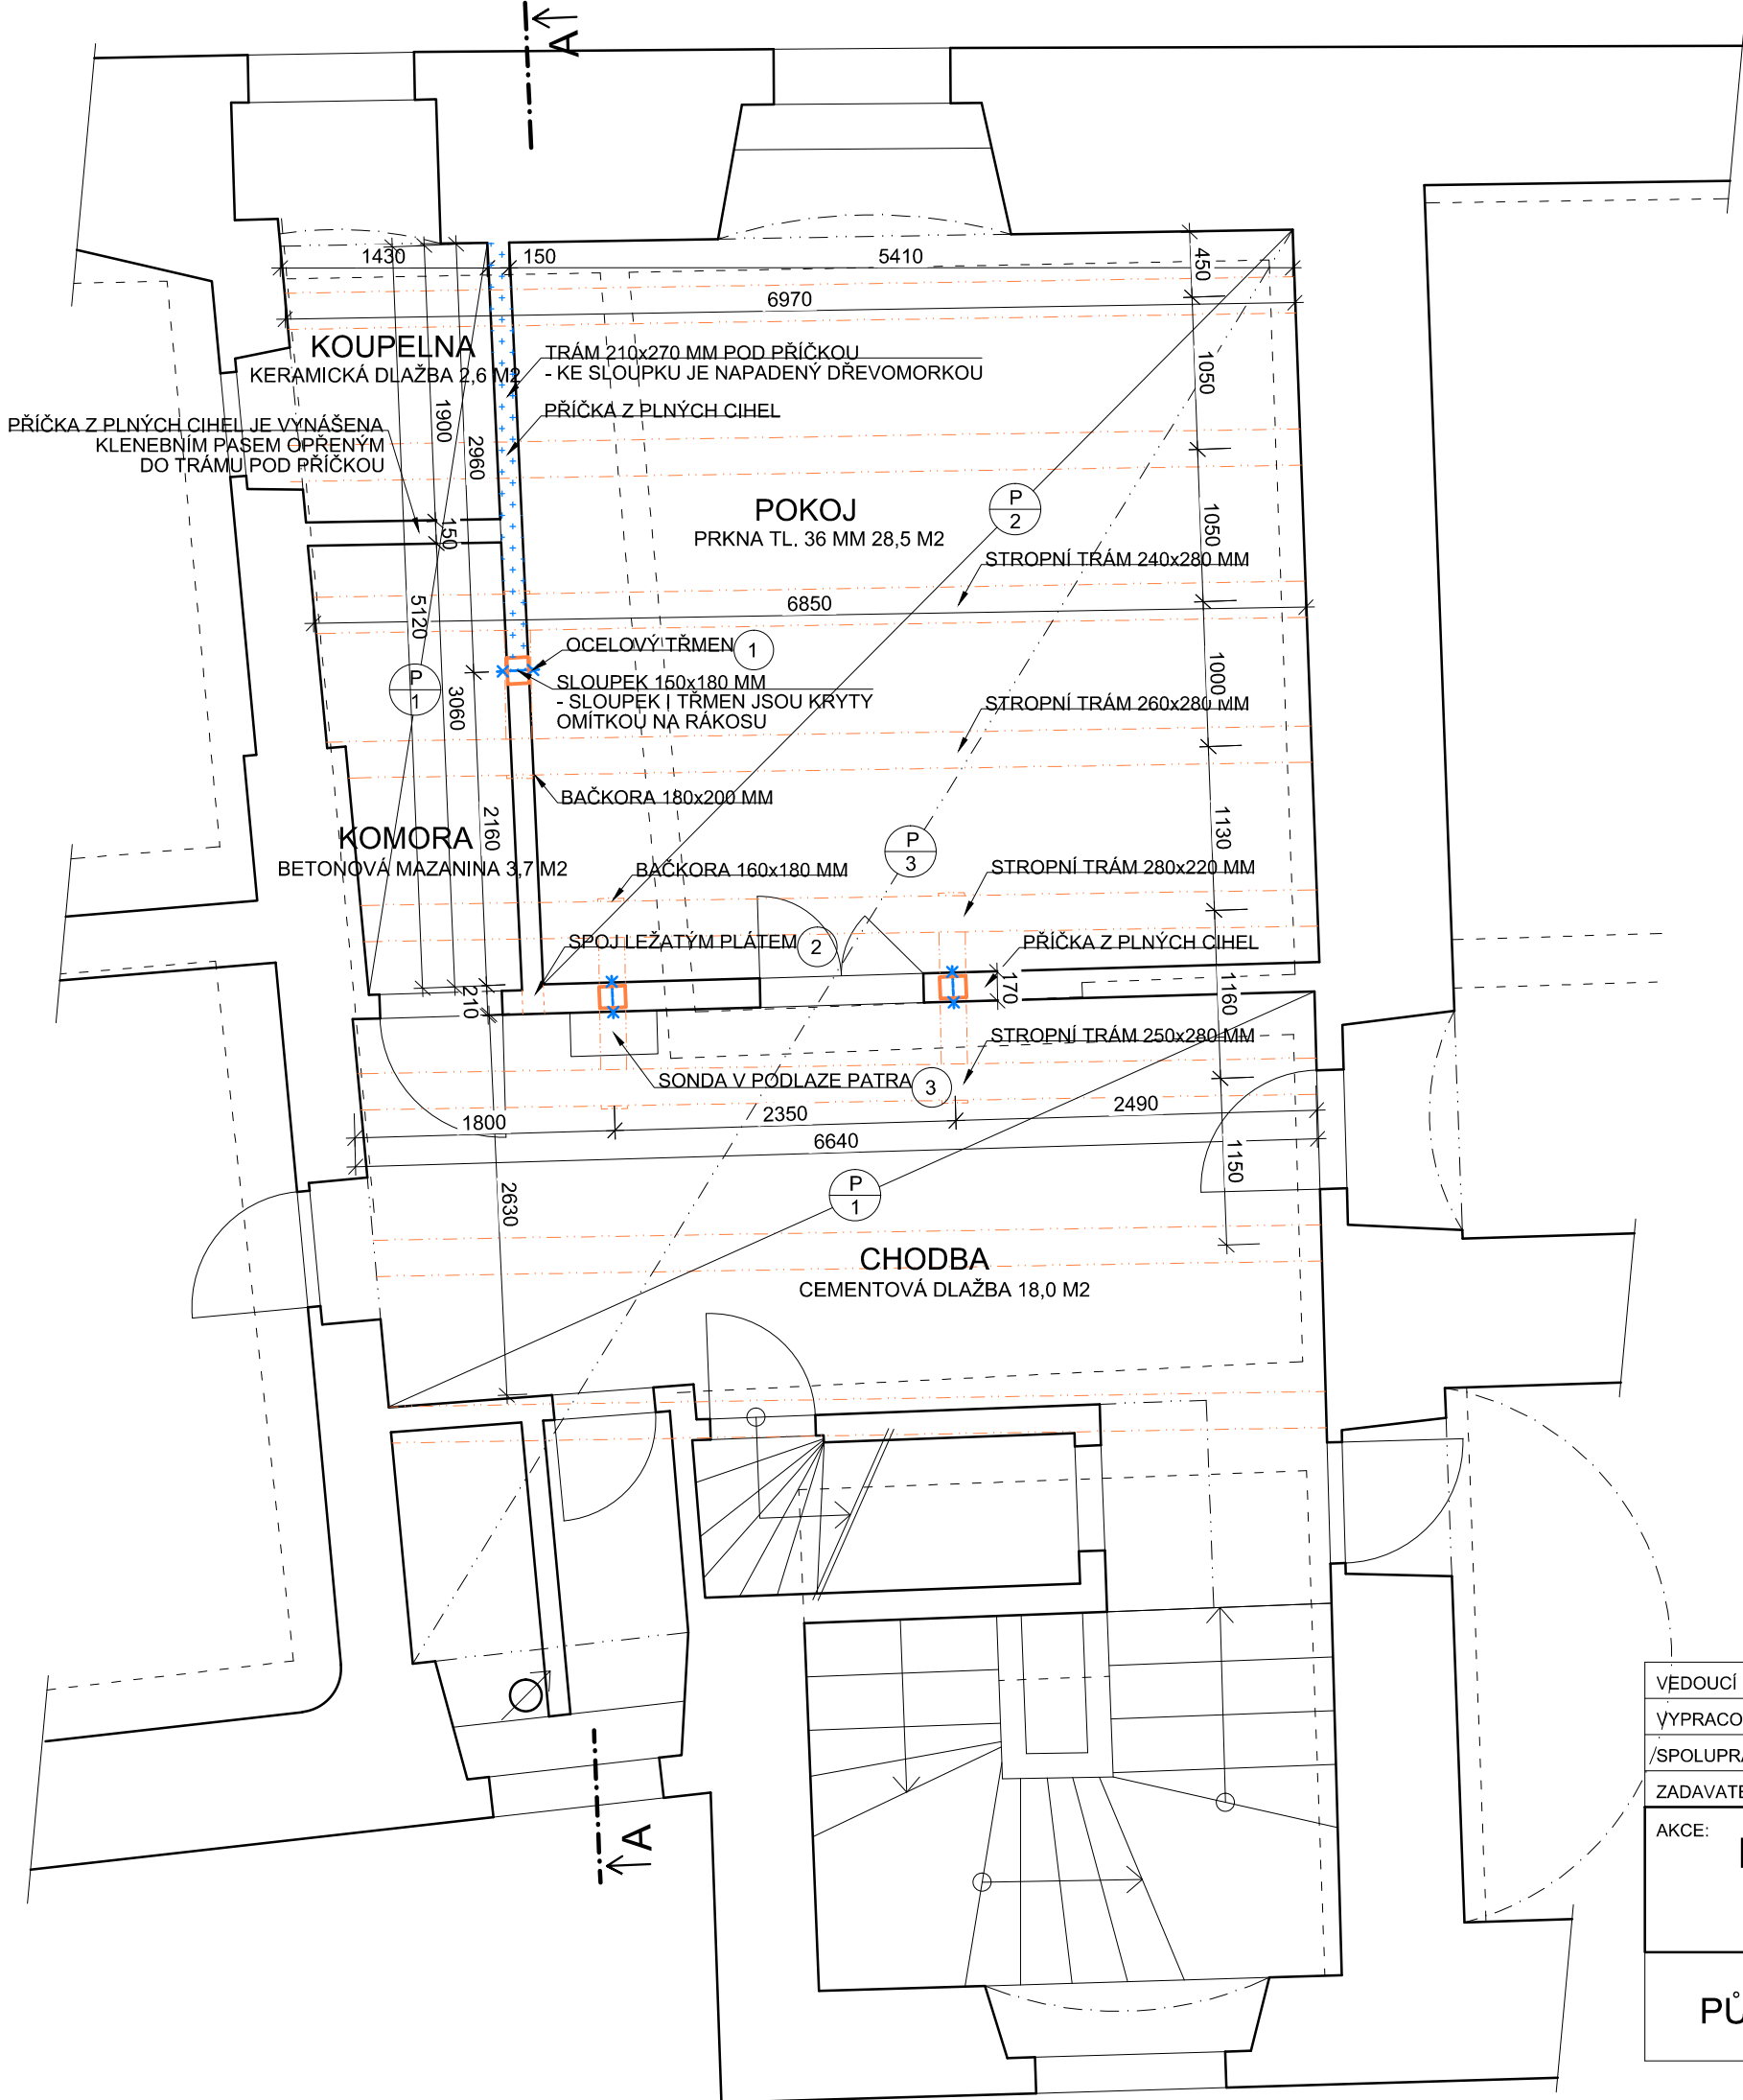
- PZ  
1 NA STROPNÍCH TRÁMECH JE PŘEKLÁDANÝ ZÁKLOP. SPODNÍ PRKNA MAJÍ TL. 36 MM, ŠÍŘKU 320 MM, JSOU OKOSENÁ, LEŽÍ NA TRÁMECH SHORA (MEZERY JSOU VYPLNĚNY ŠPALÍKY), HORNÍ TL. 32 MM. PRKNA I STROPNÍ TRÁMY JSOU NATŘENY VÁPNEM.
- 1 SLOUPKY NA BAČKORÁCH A TRÁMY POD PŘÍČKOU JSOU ZAVĚŠENY TRMENY Z PÁSOVÉ OCELI 50x12 MM, 3x KOVANÝ HŘEB SE ČTVERCOVOU MATKOU
- 2 KOLMÝ TRÁM JE DO PODÉLNÉHO KOTVENÝ SHORA LEŽATÝM TRÁMEM VÝŠKY 130 MM
- 3 V SONDĚ V PODLAZE JE VIDĚT POŠKOZENÍ POVRCHU TRÁMU HNILOBOU. V ŠÍŘCE 30 CM PODĚL STĚNY JE NUTNÉ DOPLNIT ROZKRYTÍ PODLAHY A ZAJISTIT POSOUZENÍ STAVU TRÁMU MYKOLOGEM.

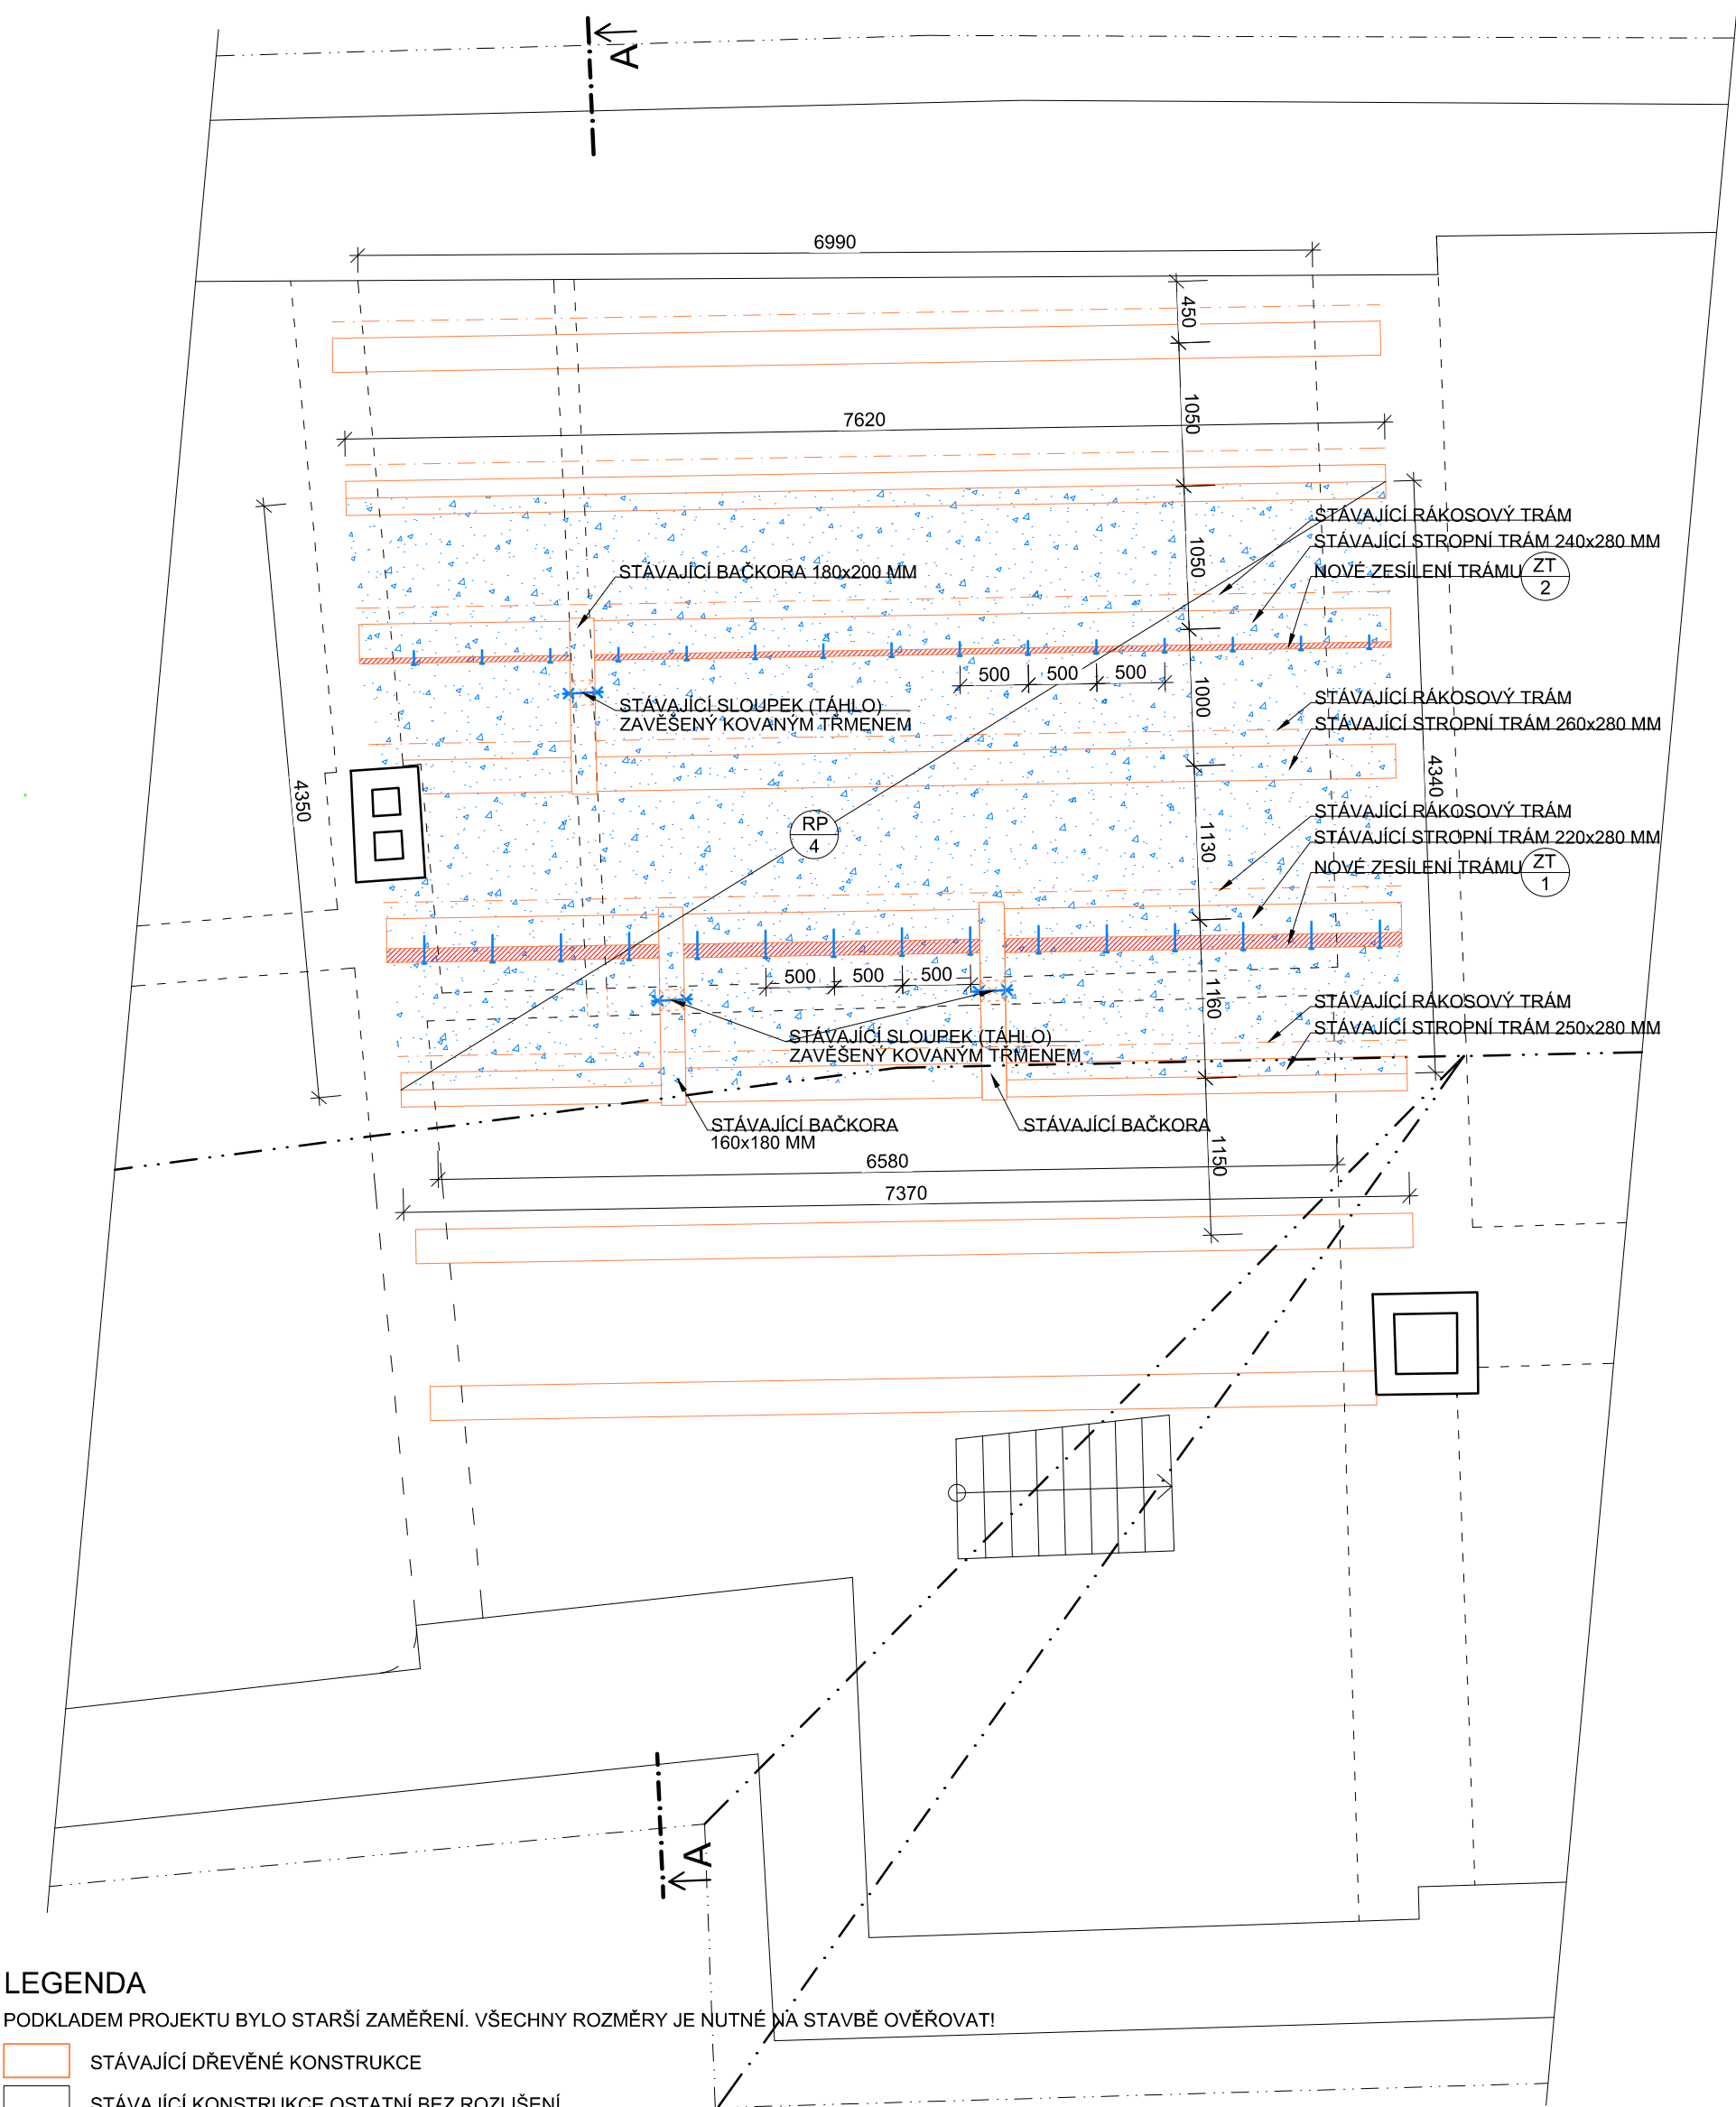
V místě staršího zatékání při vnější obvodové zdi jsou stropní trámy 1.NP včetně překládaného záklopu a trámu pod zděnou příčkou poškozeny dřevokaznou houbou do velké hloubky průřezu. Spóry houby je kontaminována také obvodová stěna v místě uložených trámů a násyp v podlahách. Podrobně popisuje stav prvků v provedených sondách mykologický posudek [2]. V sondě provedené na chodbě 2.NP je patrné povrchové poškození podélného trámu pod příčkou dřevokaznou houbou.

- NT POŠKOZENÁ ČÁST STÁVAJÍCÍHO TRÁMU 210x270 MM DÉLKY 3500 MM POD PŘÍČKOU BUDE VYMĚNĚNA. SPOJ S NEPOŠKOZENOU ČÁSTÍ BUDE V MÍSTĚ TRMĚNU LEŽATÝM PLÁTEM DÉLKY 600 MM, ZAJIŠTĚNÝM PO OBOU STRANÁCH TRMĚNU 3xV8/200. NA OBVODOVÉ ZDI BUDE ZHLAVÍ TRÁMU OSAZENO DO STÁVAJÍCÍ VYČIŠTĚNÉ KAPSY NA NOVOU DUBOVOU PODLOŽKU TL. 30 MM. ZHLAVÍ NEBUDE V KAPSE ZAZDÍVÁNO.

- ST U STROPNÍCH TRÁMŮ BUDOU NASTAVENY POŠKOZENÉ ČÁSTI, PROFIL BUDE ODPOVÍDAT STÁVAJÍCÍM. SPOJ BUDE ŠIKMOČELNÝM SVISLÝM PLÁTEM DÉLKY 1100 MM SE SVORNÍKY 5xM20 S PODLOŽKOU Ø 68 MM TL. 5 MM + 5x HMOŽDÍK C1 Ø 75 MM, VYSTŘIDANĚ 3 KS U HORNÍHO POVRCHU, 2 KS U DOLNÍHO. ROZTEČ SVORNÍKŮ PO VLÁKNECH BUDE 350 MM, KOLMO K VLÁKNŮM 90 MM, VZDÁLENOST OD VOLNÝCH KONCŮ 150 MM. TRÁMY BUDOU ZE SMRKOVÉHO DŘEVA, HOBLOVANÉ, OZDOBNÉ ŘEZÁNÍ SPODNÍCH HRAN TRÁMŮ BUDE PROVEDENO PODLE STÁVAJÍCÍCH. NA OBVODOVÉ ZDI BUDOU ZHLAVÍ TRÁMŮ OSAZENA DO STÁVAJÍCÍCH VYČIŠTĚNÝCH KAPES NA NOVÉ DUBOVÉ PODLOŽKY TL. 30 MM. ZHLAVÍ NEBUDOU V KAPSÁCH ZAZDÍVÁNA.
