Vypracoval Ing. FIDLER Adam	Zpracoval Ing. FIDLER Adam	Technická A. Pěšout	Rozpracoval Ing. FIDLER Adam
Kontrola Ing. FIDLER Adam	Proječní Ing. FIDLER Adam	Auditor Ing. Páček Rostislav	Revizory Ing. FIDLER Adam
Město Kolín, Karlovo náměstí 47, Kolín			
Rekonstrukce elektroinstalace			
ZŠ BEZRUČOVA 890, KOLÍN			
PAVILON II. - 1. PATRO			
Osoba vyřezá			
ŠKOLNÍ ROZHLAS+ZVONĚNÍ, EZS			
Měřítko 1:100			
C. výřezu EL-00724-08

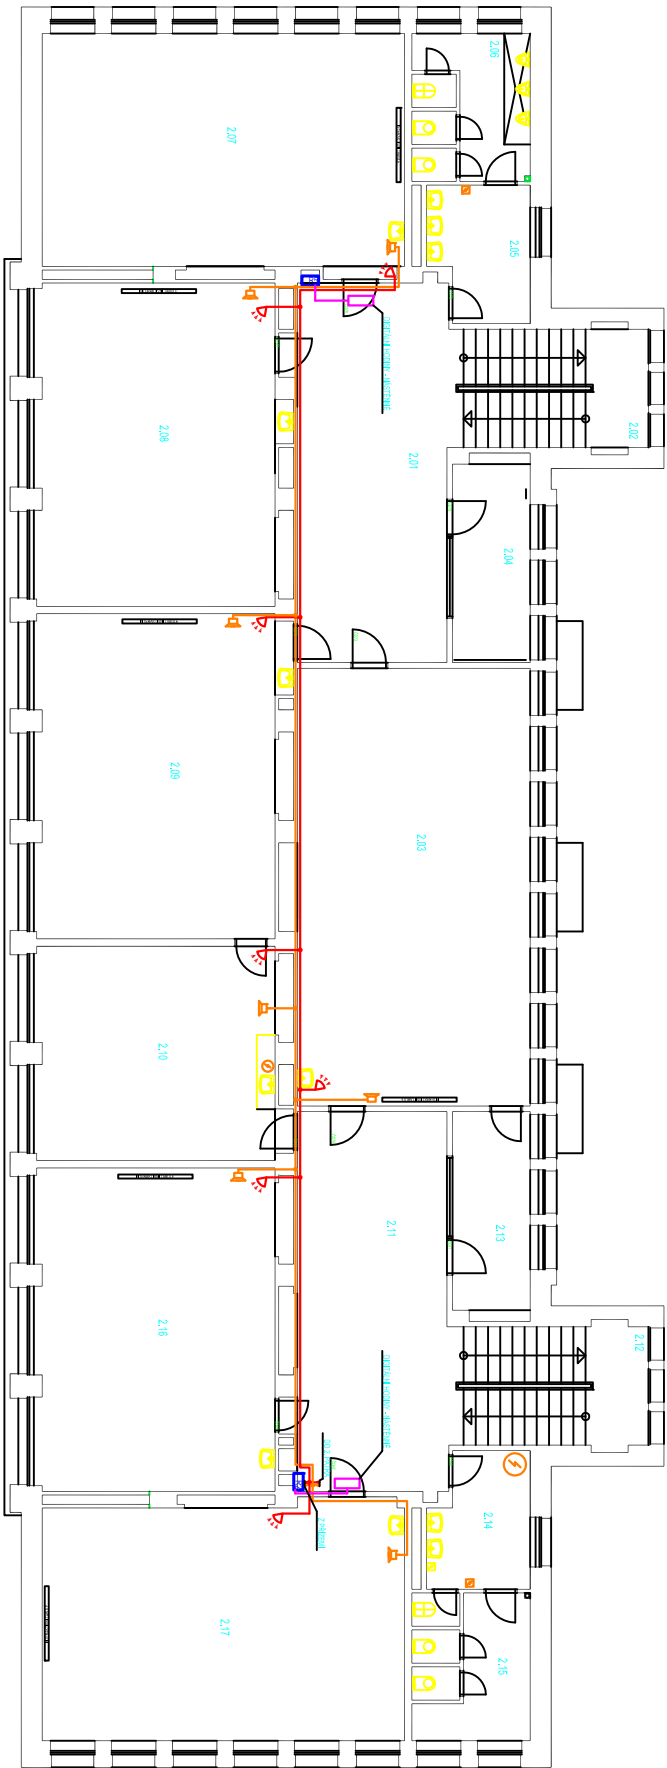
ROZVOD ŠKOLNÍHO ROZHLASU TÁŽEN REPRODUKTOROVÝM KABELEM PRO 100V rozvody 2 x 2,5 mm² V OHEBNÉ TRUBCE 16 POD OMÍTKOU NEBO V KAB. ŽLABU. REPRO VE TŘÍDÁCH A NA CHODBĚ POD STROPEN.

ROZBOČENÍ PROVEDENO V KRABICI ABOX S VÍČKEM (KO68 S VÍČKEM), POKUD NENÍ UVEDENO JINAK, PROPOJENÍ WAGO SVORKAMI S PAČKOU.

ROZVOD EZS PROVEDEN KABELEM CC-01 V OHEBNÉ TRUBCE 16 POD OMÍTKOU NEBO V KAB. ŽLABU. MÍSTO NAZNAČENÝCH DETEKTORŮ A AKTIVNÍCH PRVKU OSAZENA PROZATÍM KRABICE KO68 S VÍČKEM PRO POZDĚJŠÍ PŘIPOJENÍ. PIR DETEKTORY V VÝŠCE CCA 2,5 M, KLÁVESNICE VE VÝŠCE CCA 130 CM.

ROZBOČENÍ SBĚRNIC EZS PROVEDENO V KRABICI JA-190PL A OSAZENO ROZBOČOVAČEM SBĚRNIC JA-110Z-B. KABELY CC-01 NA SBĚRNICI PROPOJIT.

OSAZENÍ REPRODUKTORŮ A AKTIVNÍCH PRVKŮ EZS BUDE PROVEDENO V NÁSLEDUJÍCÍCH ETAPÁCH. ZATÍM ZŮSTÁVAJÍ V ČINNOSTI STARÉ SYSTÉMY ROZHLASU A ZVONĚNÍ.
