| stavebník: Město Kolín, Karlovo náměstí 78, Kolín I, 28002 Kolín | navrhl, vypracoval: Ing. Tomáš Veber | místo stavby: k. ú. Kolín, ulice Bachmačská, p.č. 2633/3, 2623/8, 2647/13 | číslo zakázky: D0010-0055-1611 |
| akce: Rekonstrukce ulice Bachmačská komunikace, kanalizace, VO | stupeň: DPS<br>datum: 09 / 2017<br>formát: 6 x A4<br>měřítko: 1:200 | objekt: SO 101 - Ulice Bachmačská | č. paré: |
| část: B. Stavební část<br>B.1. SO 101 - ulice Bachmačská | | název přílohy: Situace | č. přílohy: B.1 |

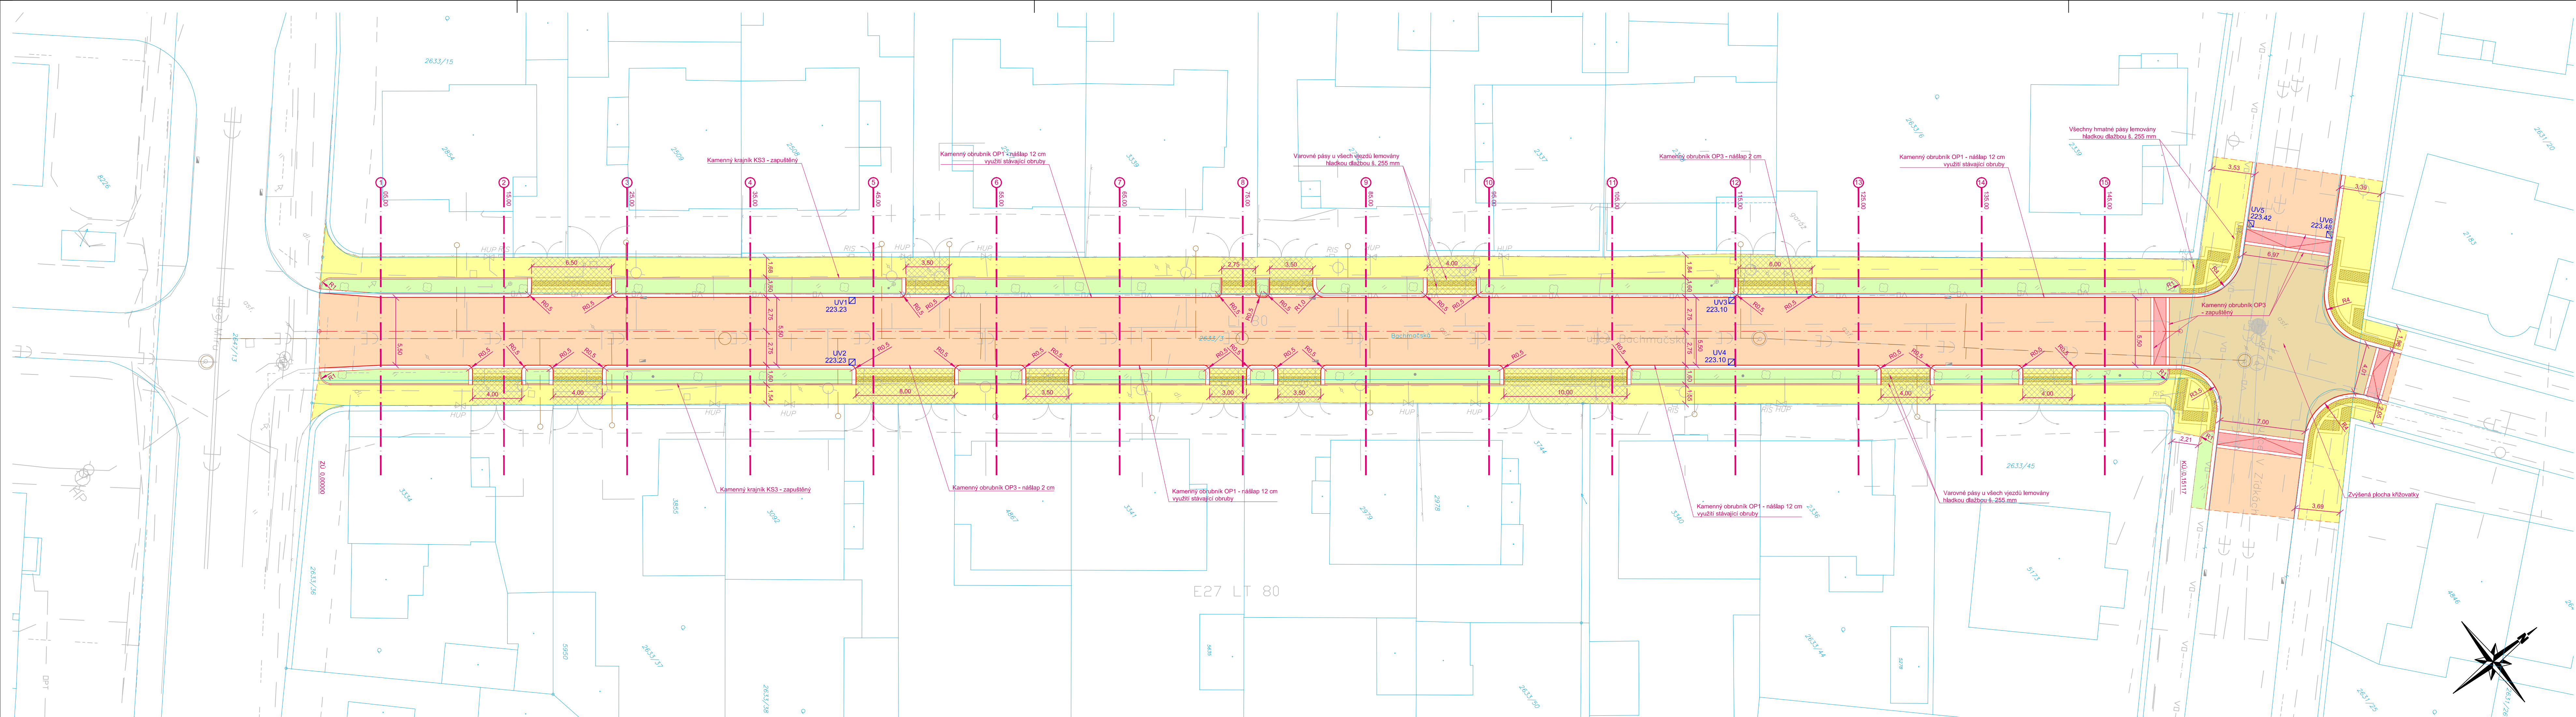
- LEGENDA:
- STÁVAJÍCÍ STAV
- STÁVAJÍCÍ STAV  
KATASTRÁLNÍ MAPA
- NAVRHOVANÝ STAV
- OBRUBY  
KONEC ÚPRAV  
VOZOVKA - ASFALTOVÝ KRYT  
ZVÝŠENÁ KŘÍŽOVATKA - BETONOVÁ DLAŽBA (TMAVÉ ŠEDÁ) TL. 80 mm  
NÁJEZDOVÁ RAMPA (SKLON 1:10) - BETONOVÁ DLAŽBA (SVĚTLÉ ŠEDÁ) TL. 80 mm  
VJEZD - KAMENNÁ MOZAIKOVÁ DLAŽBA (TMAVÁ) TL. 80 mm  
PLOCHY PRO PĚŠÍ - KAMENNÁ MOZAIKOVÁ DLAŽBA (SVĚTLÁ) TL. 60 mm  
OZELENĚNÍ  
HMATNÉ PÁSY PRO NEVIDOMÉ - KAMENNÁ DLAŽBA TL. 60 mm  
ULIČNÍ VPUSTI  
NAVRŽENÁ KANALIZACE (SO ŘADY 300)
