STAVEBNÍ OBJEKT 04  
REKONSTRUKCE SJEZDU  
OPĚRNÁ ZEĎ A DNO Z KAMENNÉ DLAŽBY

VODOHOSPODÁŘSKÝ ROZVOJ A VÝSTAVBA a.s. Nábřeží 4 150 56 Praha 5
Kraj STŘEDOČESKÝ		Obec KOLÍN – SENDRAŽICE		
Investor MĚSTO KOLÍN				Soubor D3_SITUACE_OBJEKTU.dwg
RYBNÍK HALTÝŘ – ODSTRANĚNÍ SEDIMENTU				Formát 5 A4
D. DOKUMENTACE OBJEKTU				Datum 12/2017
				Stupeň DSP
				Zakázka 3193/002
D.3. PODROBNÁ SITUACE – SO 04 – REKONSTRUKCE SJEZDU				Měřítka 1: 50
				Výkres č.: D.3.1.

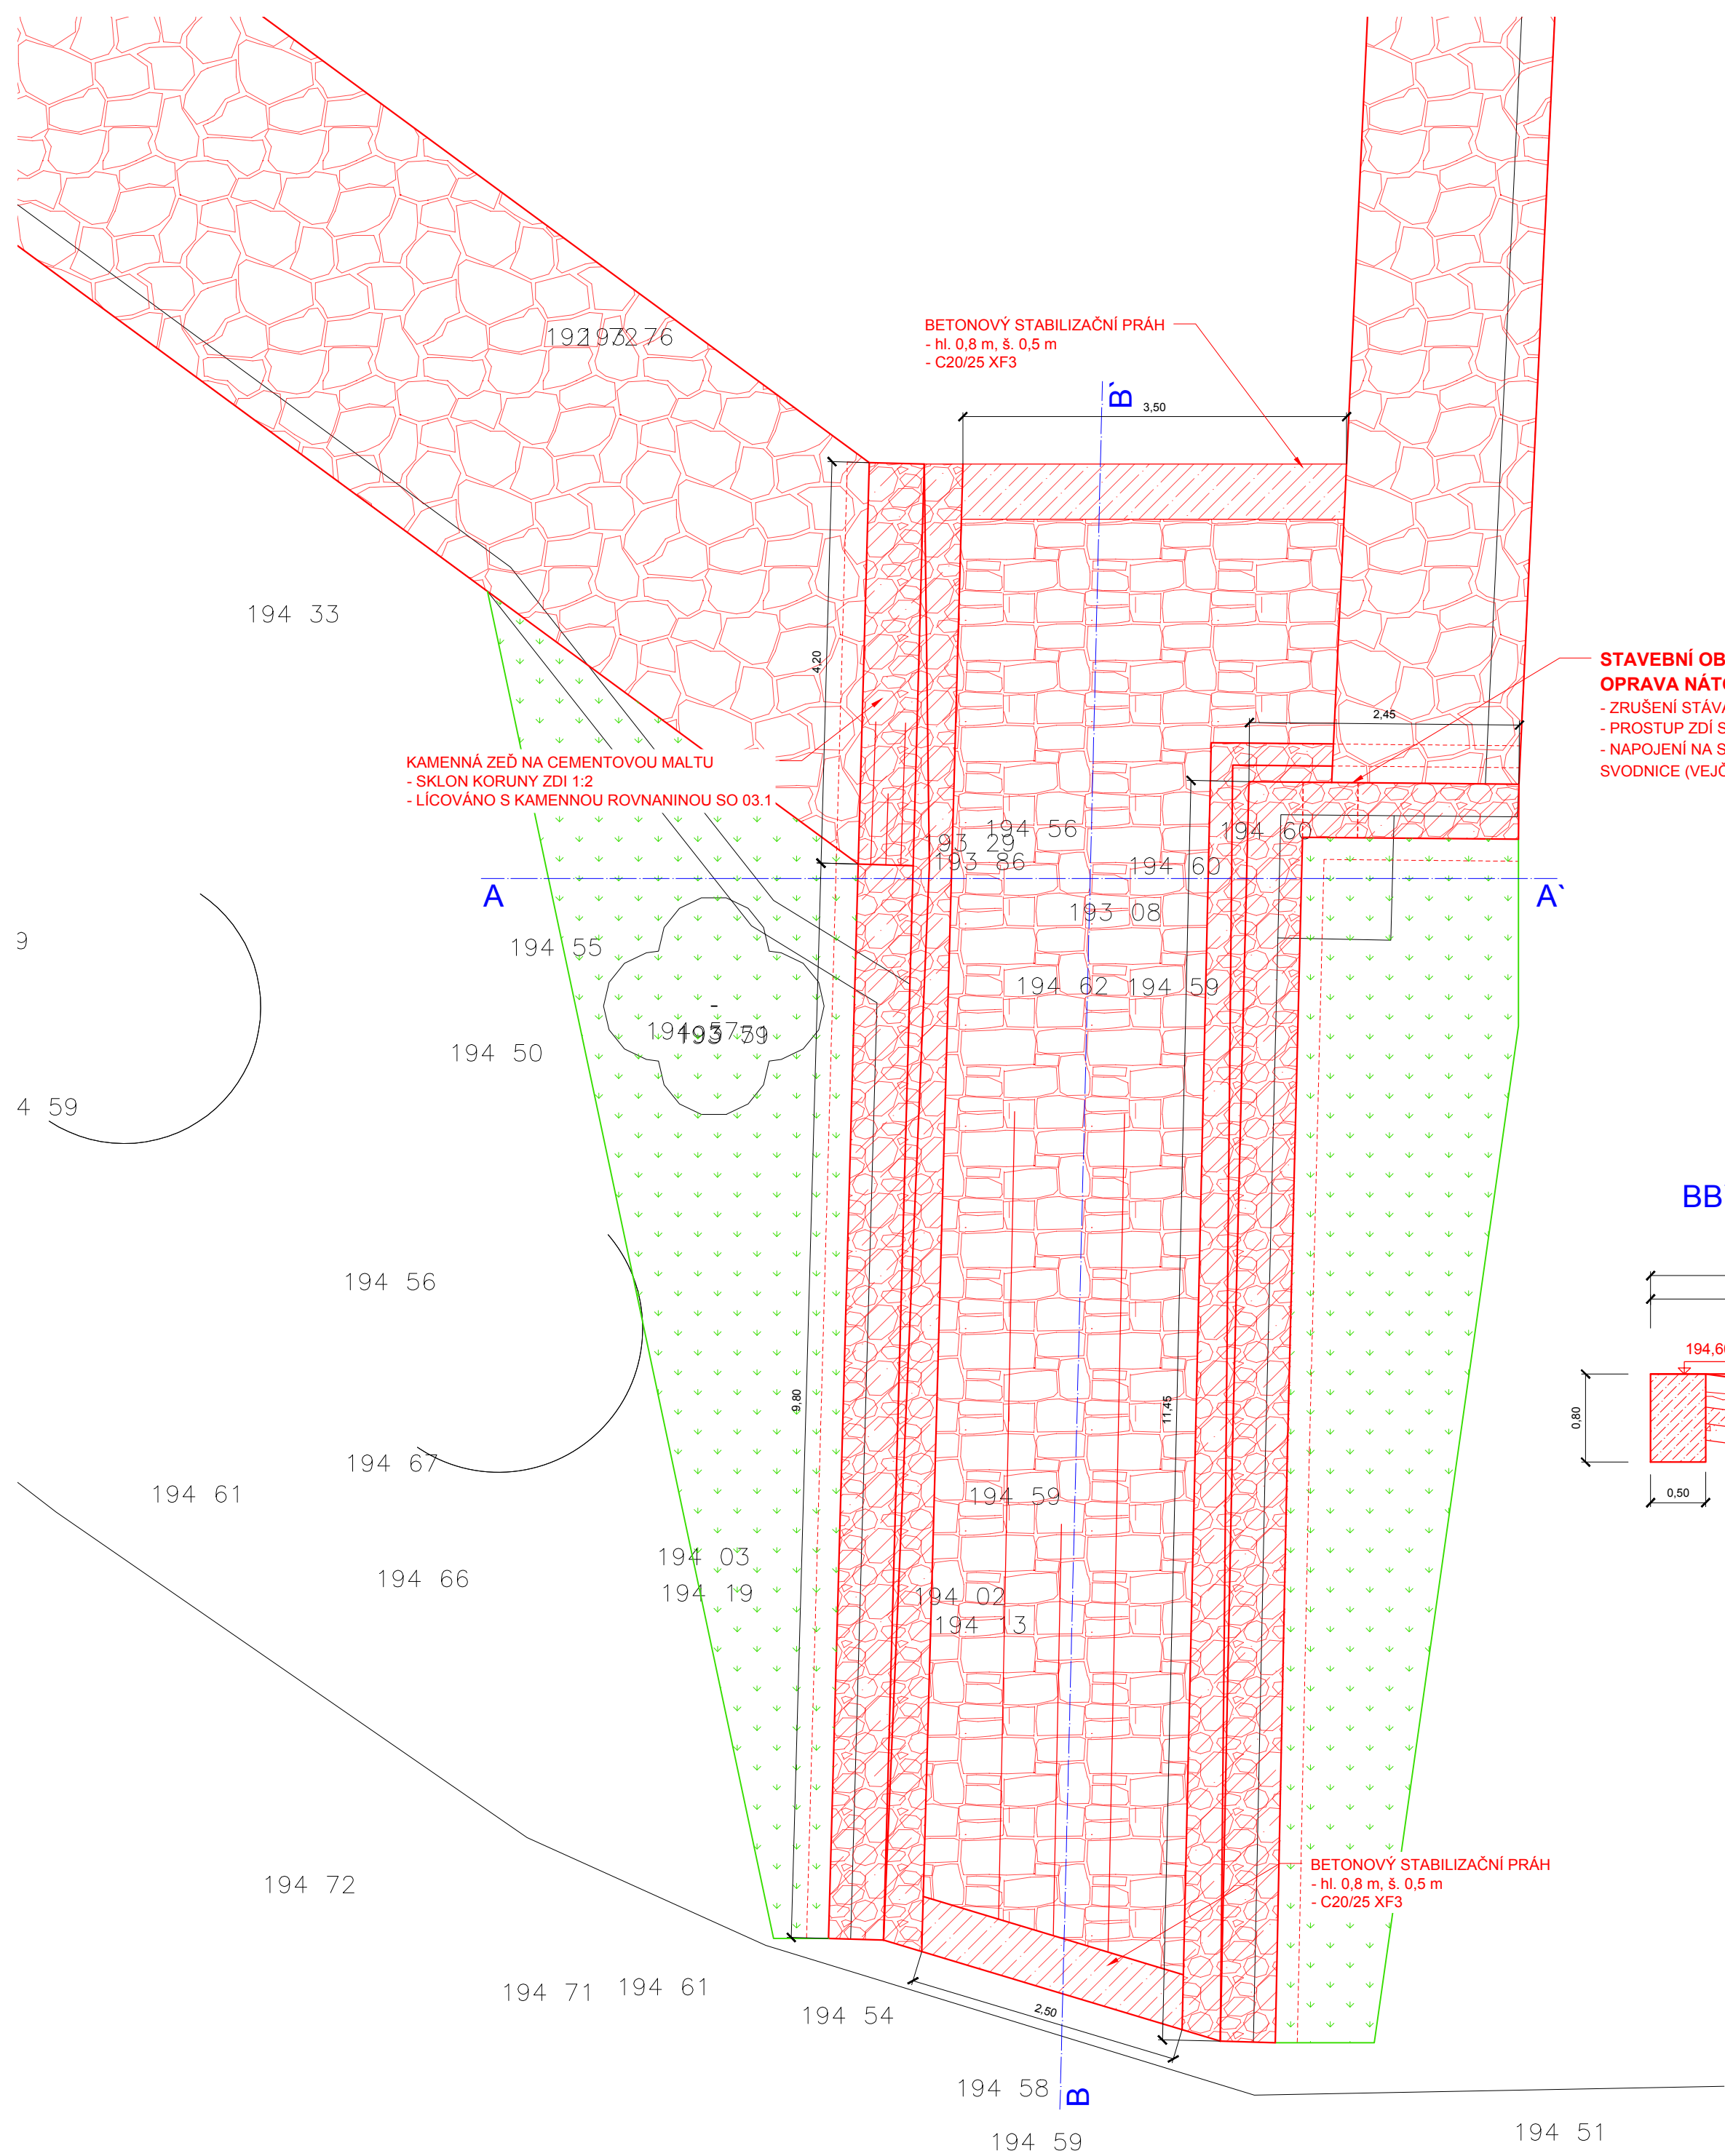
STAVEBNÍ OBJEKT 05.2  
OPRAVA NÁTOKOVÉHO OBJEKTU  
- ZRUŠENÍ STÁVAJÍCÍ ŠACHTY  
- PROSTUP ZDI S VOLNÝM VYÚSTĚNÍM  
- NAPOJENÍ NA STÁVAJÍCÍ NÁHON SENDRAŽICKÉ  
SVODNICE (VEJČITÝ TVAR 50/70 cm)

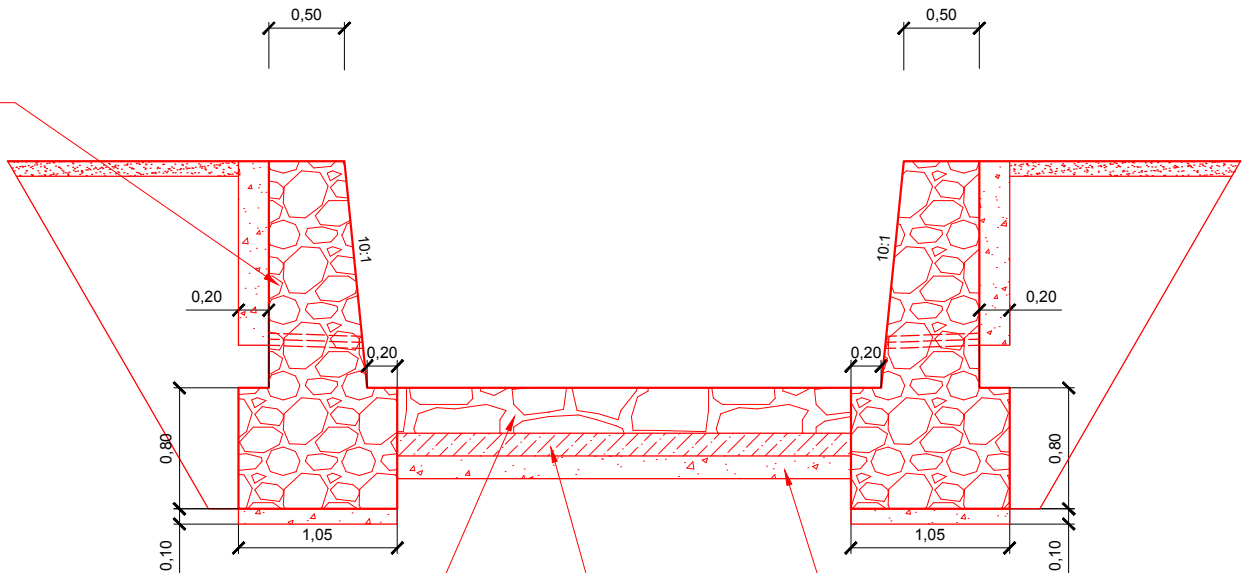
AA'

KAMENNÁ ZEĎ NA CEMENTOVOU MALTU (SO 04)  
- VÝŠKA ZDI max 1,5 m  
- LOMOVÝ KÁMEN VELIKOSTI 150 - 250 mm  
- MATERIÁL - ŽULA  
- MALTA CEMENTOVÁ (MC - 15)

KAMENNÁ DLAŽBA DO BETONOVÉHO LOŽE  
S VYSPÁROVÁNÍM SPÁR CEMENTOVOU MALTOU  
- LOMOVÝ KÁMEN VELIKOSTI 0,3 m  
- MATERIÁL ŽULA  
- MC-25 MX3

BETONOVÉ LOŽE  
- tl. 0,15 m  
- C30/37 XF3

VYROVNÁVACÍ LOŽE  
- tl. 0,15 m  
- ŠTĚRKODŮR FRAKCE 32/63
