Kolín

Florbalová hala na p.č. 432/3

Podrobný inženýrskogeologický průzkum

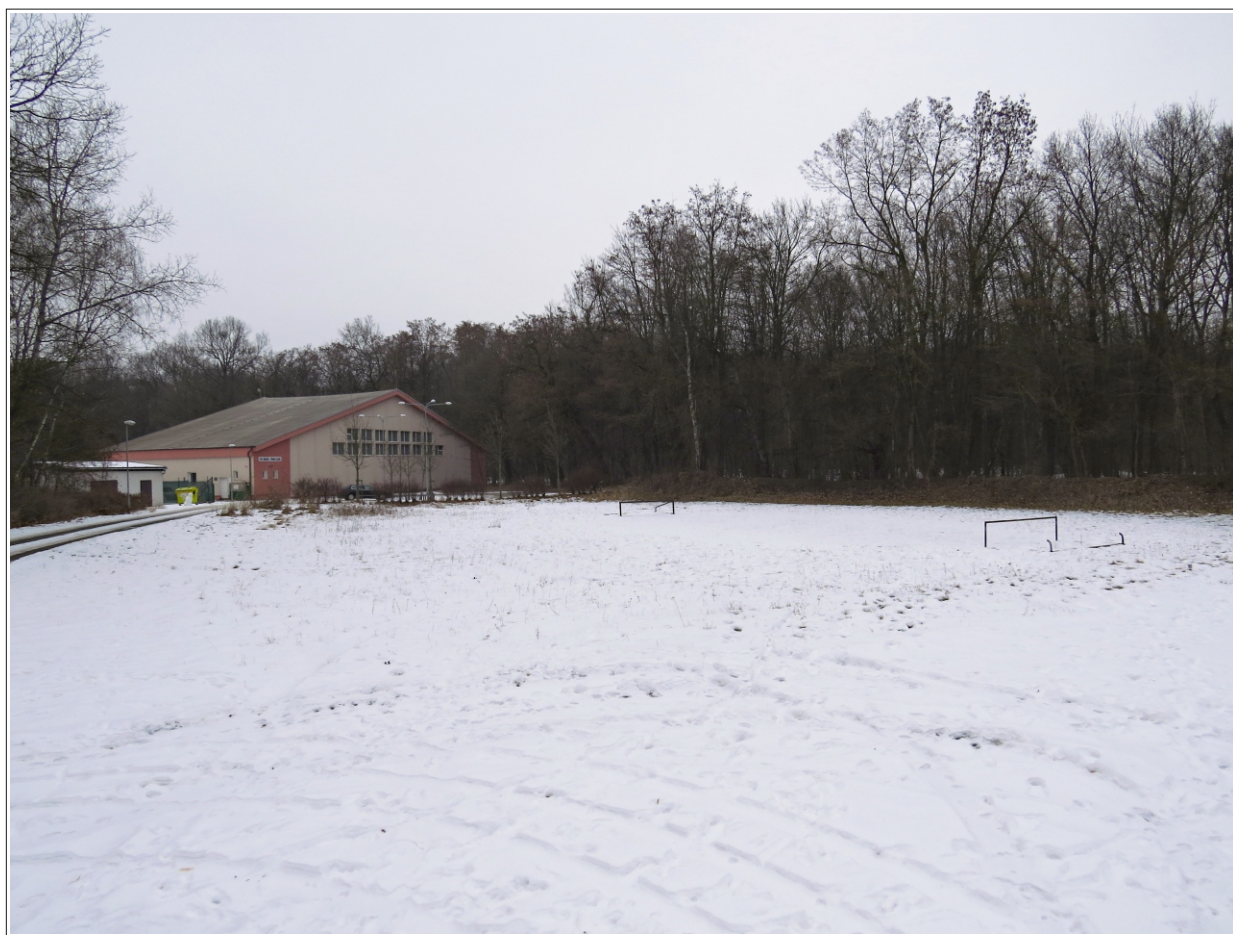
Zájmová parcela se nachází na okraji areálu sportovišť, v severozápadní části Kolína. Řešené území představuje volné obdélníkové prostranství na pozemku p.č. 432/3. Povrch území je prakticky rovinný a leží v úrovni 194,40m n.m. Lokalizace zájmového území je vyznačena v příloze 1, charakter lokality je patrný ze snímku na titulní straně elaborátu.
