STAVEBA		STAVEBNÍ ÚPRAVY MŠ BEZRUČOVA ZPRACOVÁNÍ PROJEKTOVÉ DOKUMENTACE		STAVEBNÍ ÚPRAVY MŠ BEZRUČOVA ZPRACOVÁNÍ PROJEKTOVÉ DOKUMENTACE	
MÍSTO: Č.p. 801, ST.P.Č. 4095/s OBEC A.K.O. KOJIN		HLAVNÍ PROJEKTANT: JAN HOŠEK		ZPOSOBNÝ PROJEKTANT: JAN HOŠEK	
INVESTOR: MĚSTO KOJIN KARLOVO NÁMĚSTÍ 78 280 12 KOJIN		FORMÁT: 3x44		DATUM: 07/2021	
PROJEKTOVÁ ČÁST: D.1.1 ARCHITEKTONICKÉ A STAVEBNÍ TECHNICKÉ ŘEŠENÍ		STUPEŇ PD: DSP		ZAKÁZKA ČÍSLO: 2021288	
VYKRES:		ČÁST: D.1.1.2		MĚŘITRO: 1:50	
ČÁST PŮDORYSU 1.NP - BOURACÍ PRÁCE		VYKRES:		ČÍSLO VYKRESU: B.2.1

STAVBA: STAVEBNÍ ÚPRAVY MŠ BEZRUČOVA ZPRACOVÁNÍ PROJEKTOVÉ DOKUMENTACE				<div>hosek@pk-hosek.cz +420 732 437 160</div> <div><div>PKHOŠEK</div><div>Jan Hošek Mikulášovice 294 407 79 IČO: 08108048</div></div>	
MÍSTO: Č.P.801, ST.P.Č. 4095/5 OBEC A K.Ú. KOLÍN	HLAVNÍ PROJEKTANT: JAN HOŠEK	ZODPOVĚDNÝ PROJEKTANT: JAN HOŠEK	VYPRACOVAL: JAN HOŠEK		
INVESTOR: MĚSTO KOLÍN KARLOVO NÁMĚSTÍ 78 280 12 KOLÍN	FORMÁT: 3xA4	DATUM: 07/2021	PARÉ ČÍSLO:		
PROJEKTOVÁ ČÁST: D.1.1 ARCHITEKTONICKÉ A STAVEBNĚ TECHNICKÉ ŘEŠENÍ	STUPEŇ PO: DSP	ZAKÁZKA ČÍSLO: 2021288			
	ČÁST: D.1.1.2	MĚŘÍTKO: 1:50			
VÝKRES: ŘEZ A-A' - BOURACÍ PRÁCE				ČÍSLO VÝKRESU: C.2.1

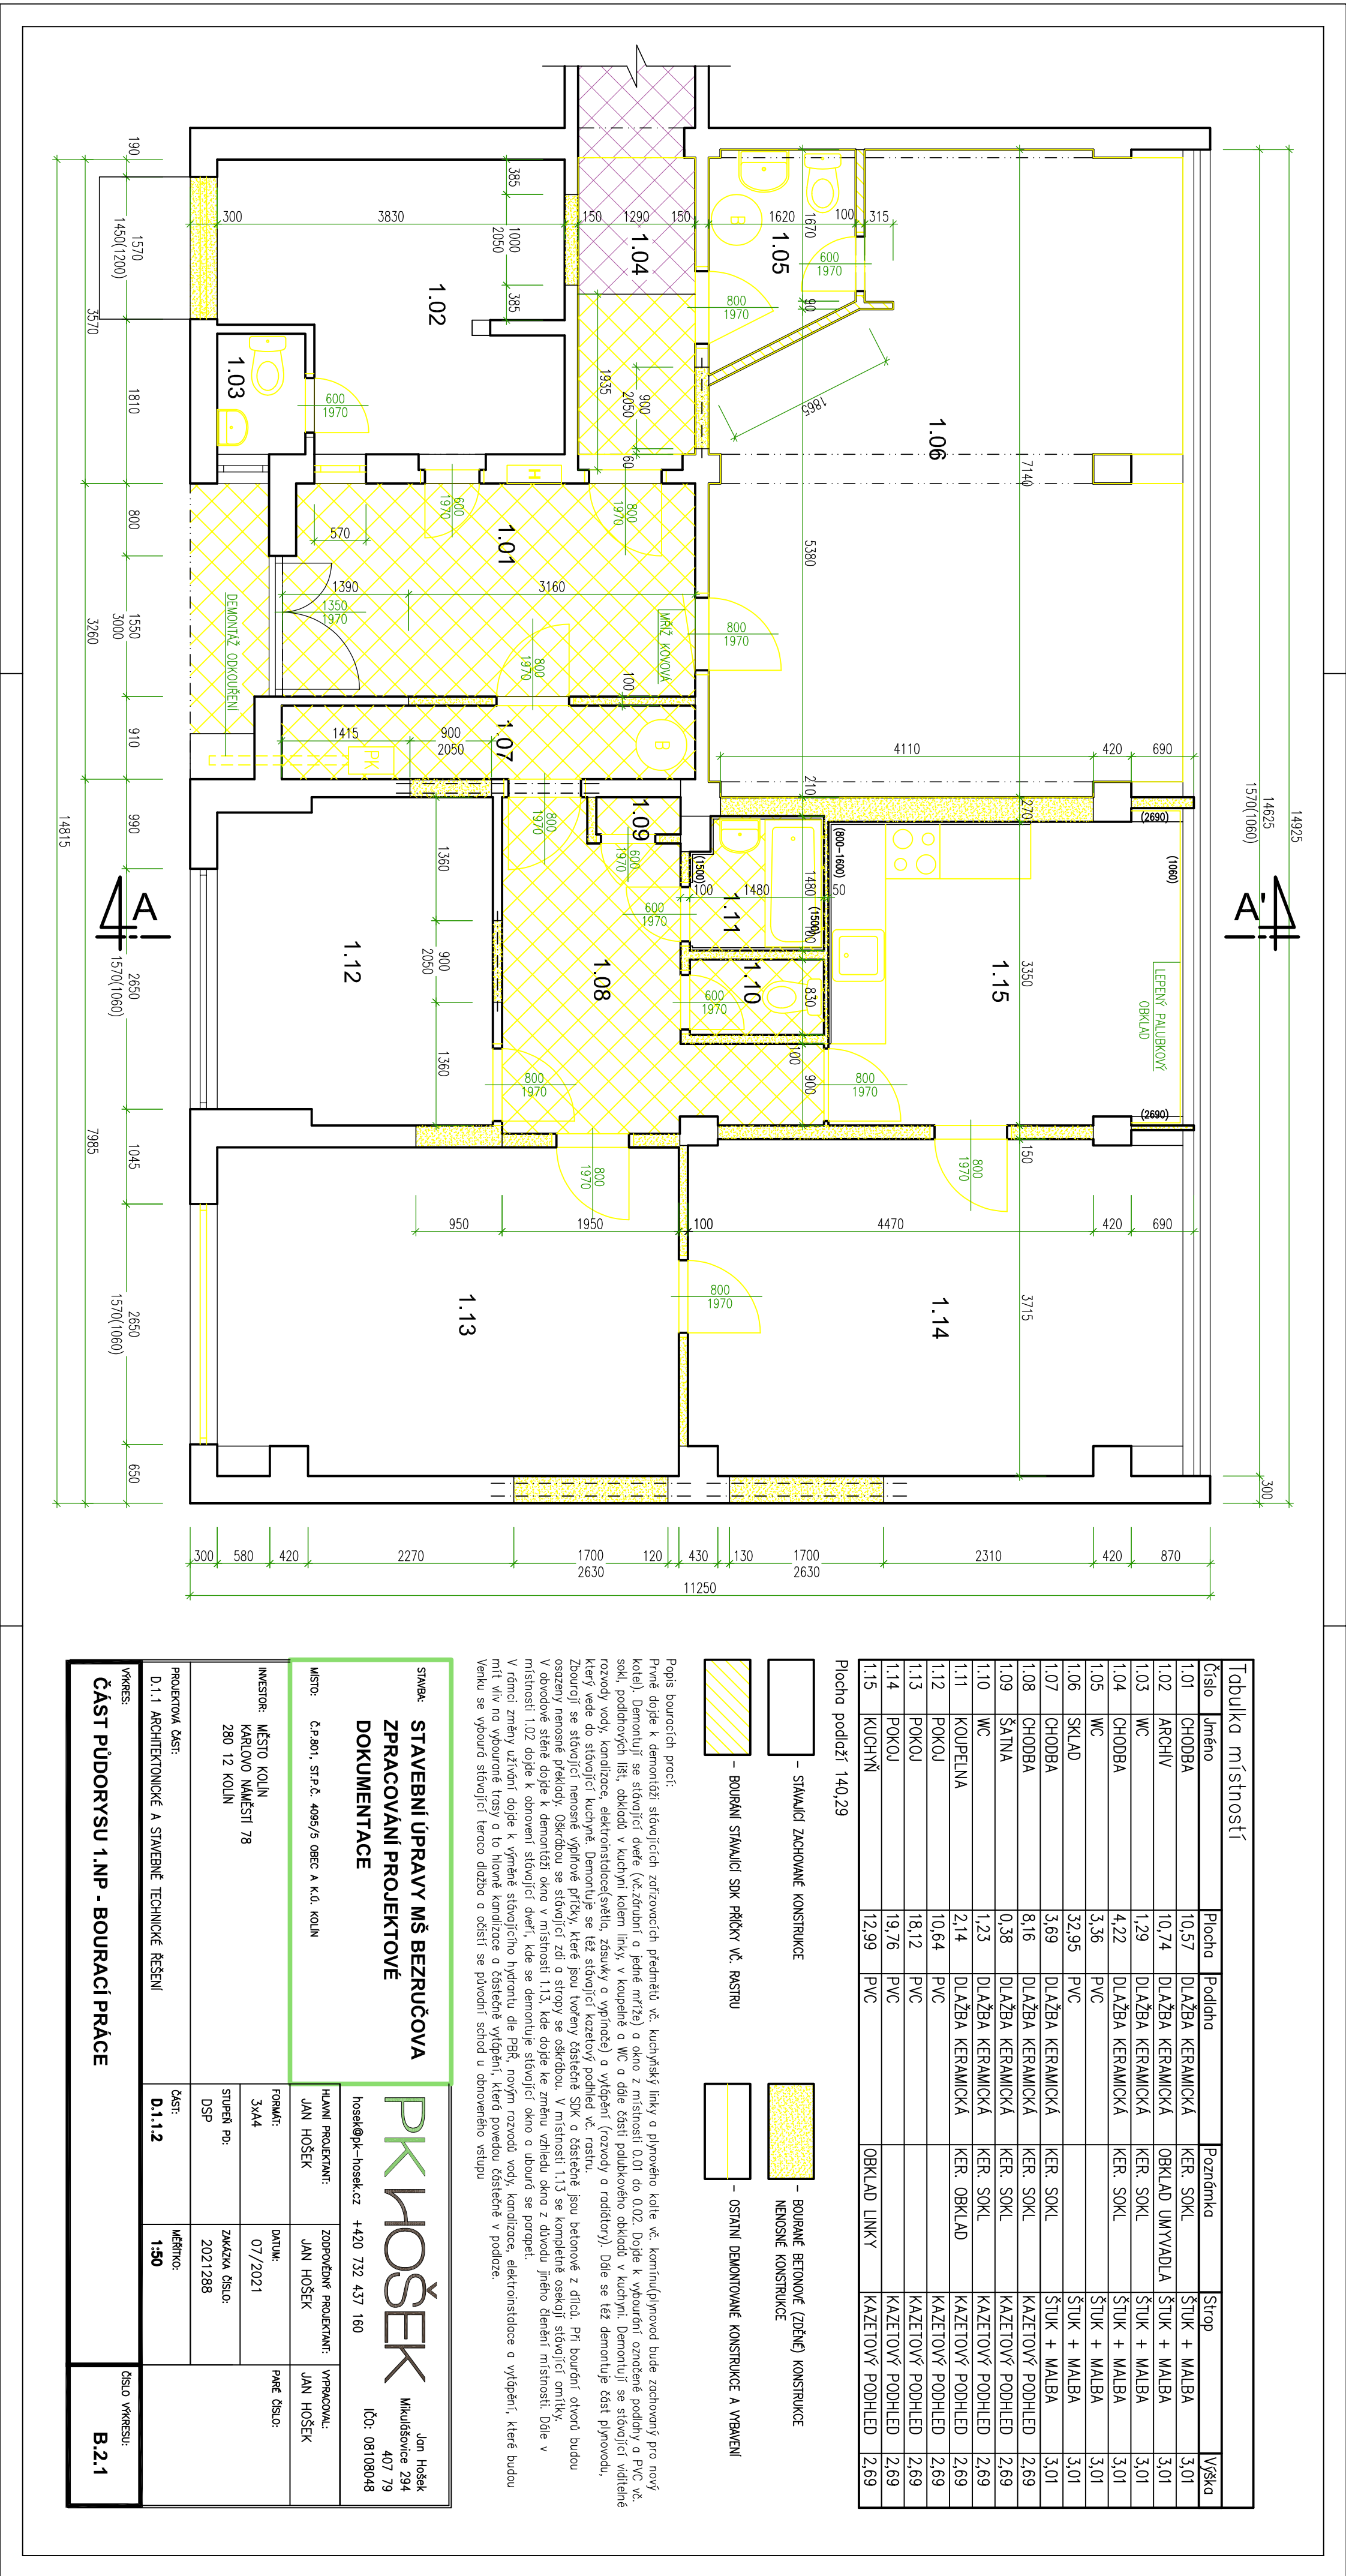
Popis bouracích prací:

Venku se vybourá stávající teraco dlažba a očistí se původní schod u obnoveného vstupu

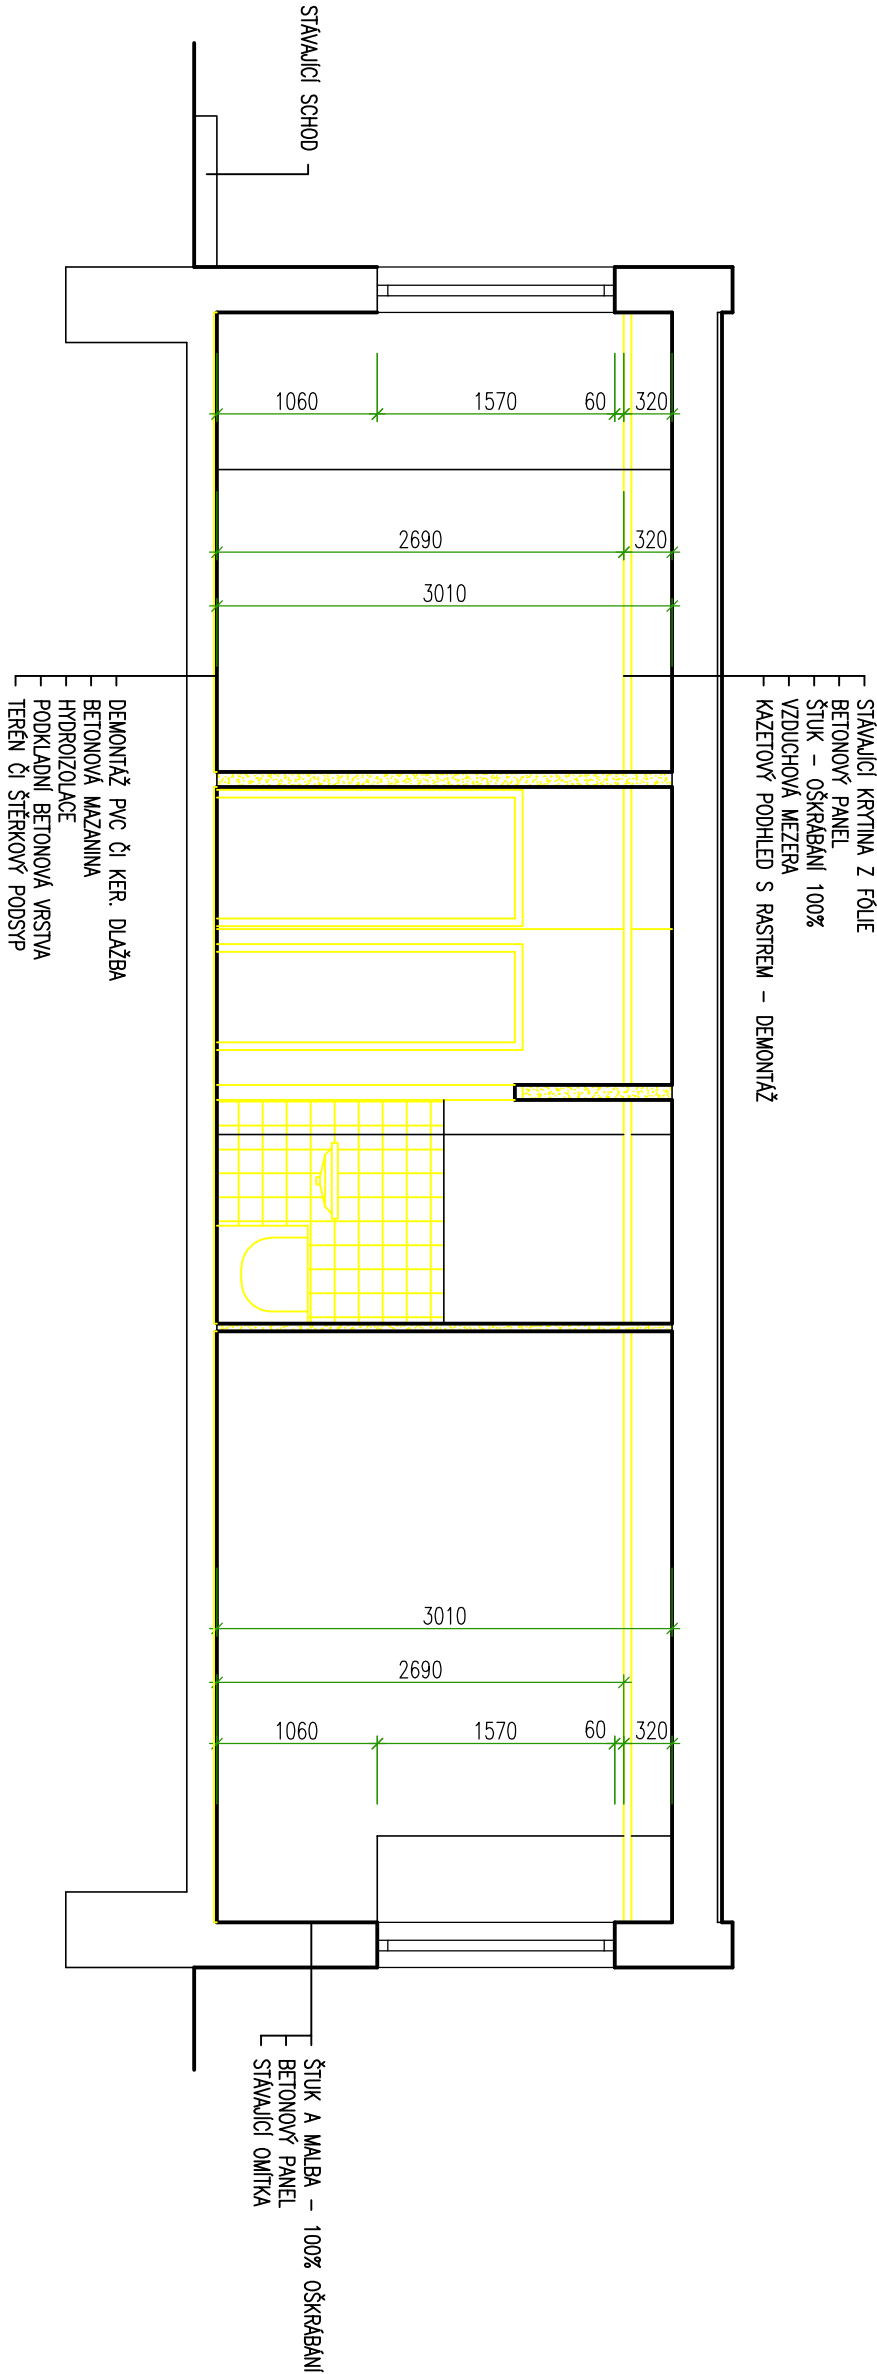
Popis bouracích prací:

Prvně dojde k demontáži stávajících zařizovacích předmětů vč. kuchyňský linky a plynového kotle vč. komínu(plynovod bude zachovaný pro nový kotel). Demontují se stávající dveře (vč.zárubní a jedné mřížje) a okno z místnosti 0.01 do 0.02. Dojde k vybourání oznočené podlahy a PVC vč. sokl, podlahových lišt, obkladů v kuchyni kolem linky, v koupelně a WC a díle části palubkového obkladů v kuchyni. Demontují se stávající viditelné rozvody vody, kanalizace, elektroinstalace(světla, zásuvky a vypínače) a vytápění (rozvody a radiátory). Dále se též demontuje část plynovodu, který vede do stávající kuchyně. Demontuje se též stávající kazetový podhled vč. rastru. Zbourají se stávající nenosné výpňové příčky, které jsou tvořeny částečně SDK a částečně jsou betonové z dílců. Při bourání otvorů budou osazeny nenosné překladky. Oškŕábou se stávající zdi a stropy se oškŕábou. V místnosti 1.13 se kompletně osekají stávající omítky. V obvodové stěně dojde k demontáži okna v místnosti 1.13, kde dojde ke změnu vzhledu okna z důvodu jiného členění místnosti. Dále v místnosti 1.02 dojde k obnovení stávající dveří, kde se demontuje stávající okno a ubourá se parapet. V rámci změny užívání dojde k výměně stávajícího hydrantu dle PBŘ, novým rozvodu vody, kanalizace, elektroinstalace a vytápění, které budou mít vliv na výbavné trasy a to hlavně kanalizace a částečně vytápění, která povedou částečně v podlaže. Venku se vybourá stávající terasa dležba a očiští se původní schod u obnoveného vstupu
