| PROJEKT: Oprava rampy a schodiště,<br>Benešova 637 – 641, Kolín<br><br>UMÍSTĚNÍ: BYTOVÝ DŮM č.p. 637 - 641, p.č. st. 3989 - 3994 k.ú. Kolín | | | | ČÍSLO ZAKÁZKY: 202113 | |
| PROJEKT ČÁSTI: D 1.2- stavebně konstrukční řešení | | | | ČÁST: ČÍS.PARÉ ČÍS.VÝKRESU: | |
| NÁZEV VÝKRESU: SCHODIŠTĚ SCH2z(2 ks) | | | | D1.2 XX | |

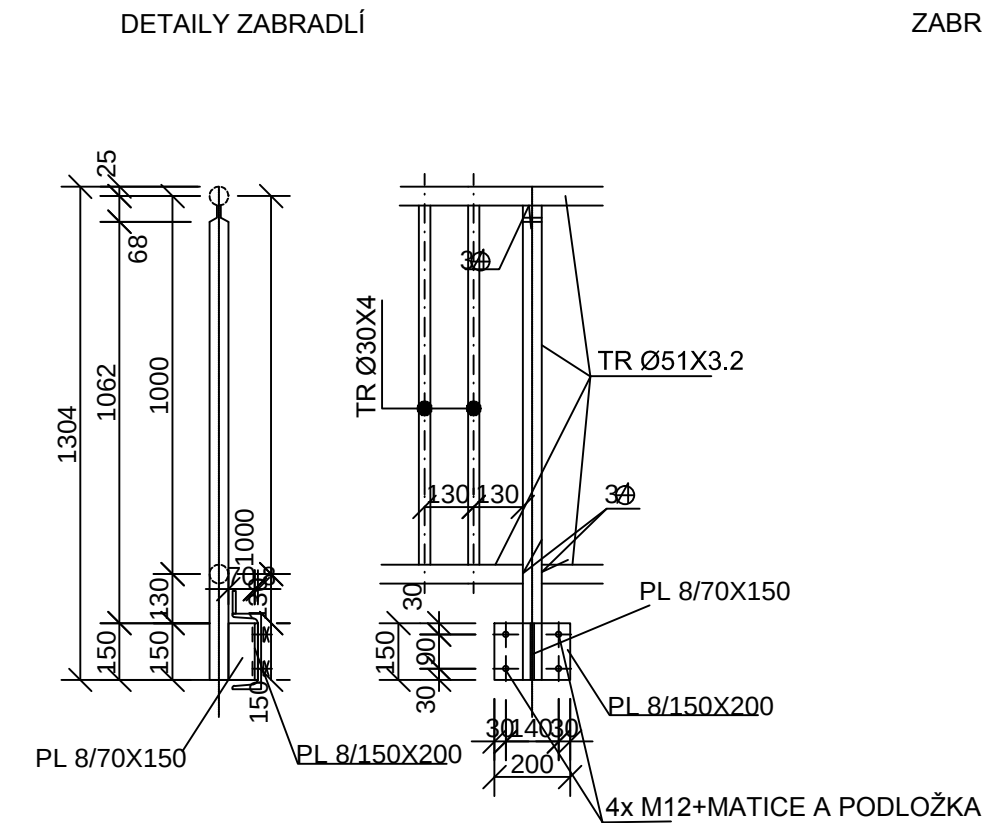
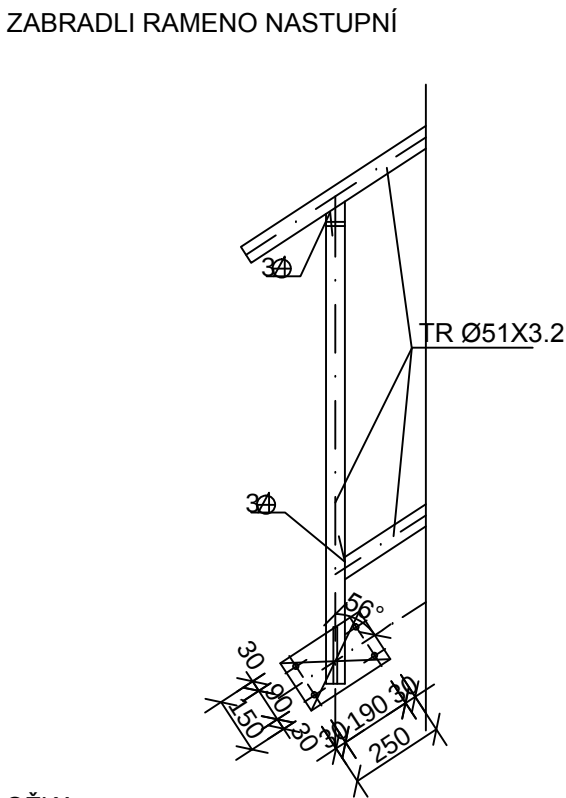
Materiál:  
Ocelové prvky:  
S235 jr+ POZINKOVANÍ

POROROŠT  
SP-30/3-34/38 ZINKOVANÝ+SYST. UCHYTY

ZÁKL.KONSTRUKCE:  
BETON C20/25,XC2,S3  
VÝZTUŽ KARI 8/100x100

PROVEDENÍ NOVE OCELOVÉ KONSTRUKCE SCHODIŠTĚ:

Oprava spočívá ve vybourání bet.schodiště a bet lávky  
vč.zábradlí.  
Místo vybourané části schodiště a lavky se provede nová  
konstrukce ocelového schodiště a lavky s plošným nosným  
prvkem z pororoštu.
