Hrobka rodiny Pernerů

Zadavatel: MgA. Martin Kulháněk
Zhotovitel: MgA. Daniel Hvězda
Datum: 18. září 2020

POŠKOZENÍ

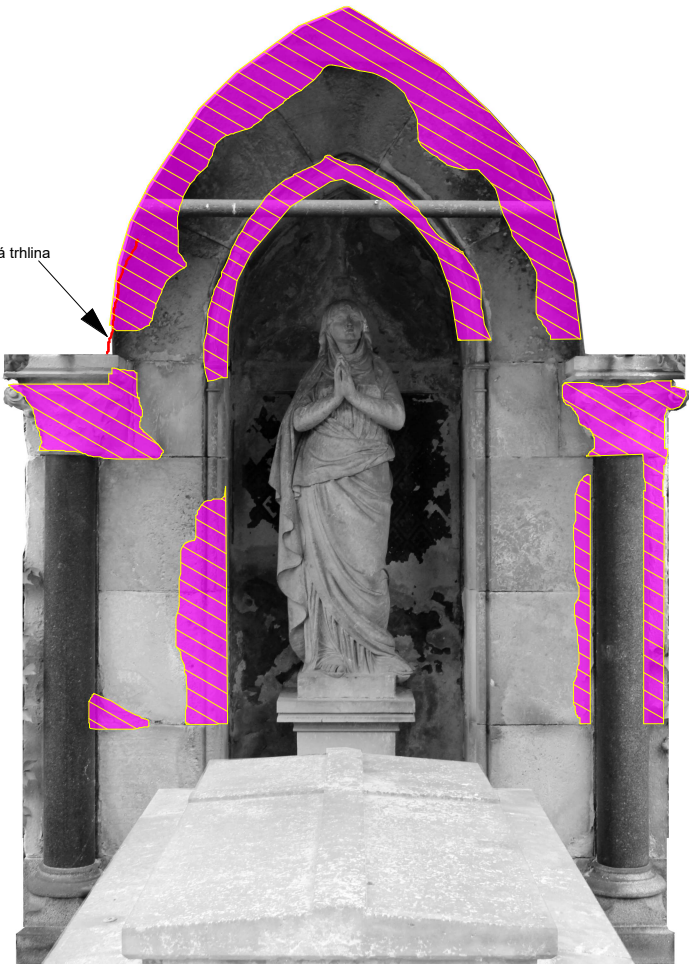
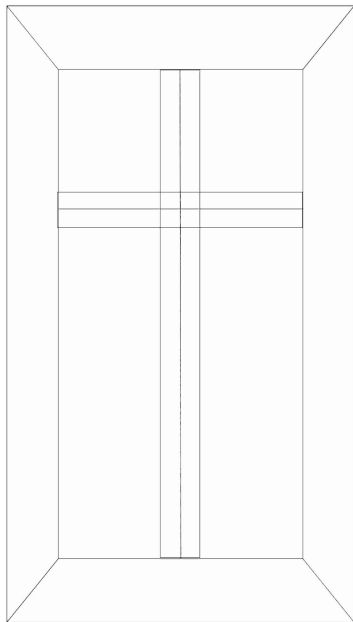
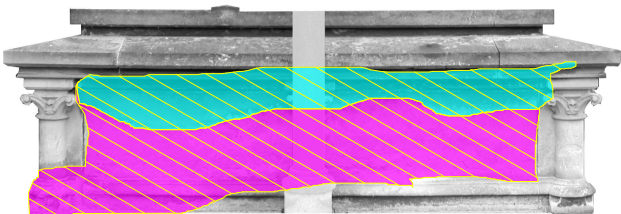
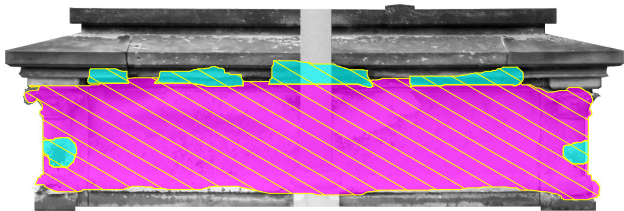
1 : 31

Statická trhлина

Class name	Total	%M(o)
Chybějící části	0.000 m²	0.00%
Hloubková degradace kamene	3.080 m²	17.26%
Sádrovcová krusta	0.500 m²	2.80%
Trhliny	0.510 m	-
CELEK	17.840 m²	100.00%
Popisky
