STAVEBNÍ ÚPRAVY V AREÁLU KOSTELA SV. BARTOLOMĚJE

SO - 05 - OBJEKT PARTER - KAMENICKÉ PRVKY

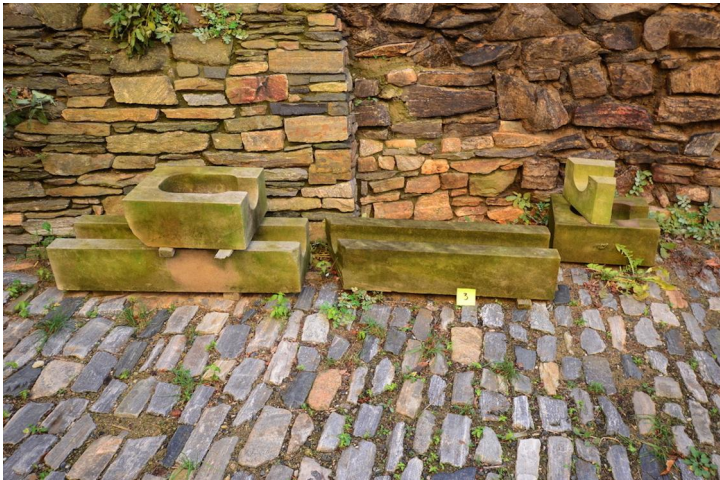
K01

KAMENNÉ ŽLABY

DRUH	kamenický prvek
UMÍSTĚNÍ	parter
POČET PRVKŮ	5 ks
MATERIÁL	kámen
ROZMĚR	300/200/3000 mm průřez/celková délka
POPIS	<p>jednoduché kamenné žlaby pro uložení do dlažby</p> <p>novodobý prvek</p> <p>zachovalé, nevyužité prvky při rekonstrukci parteru</p>
NÁVRH	<p>uložit do depozitu pro další využití</p>

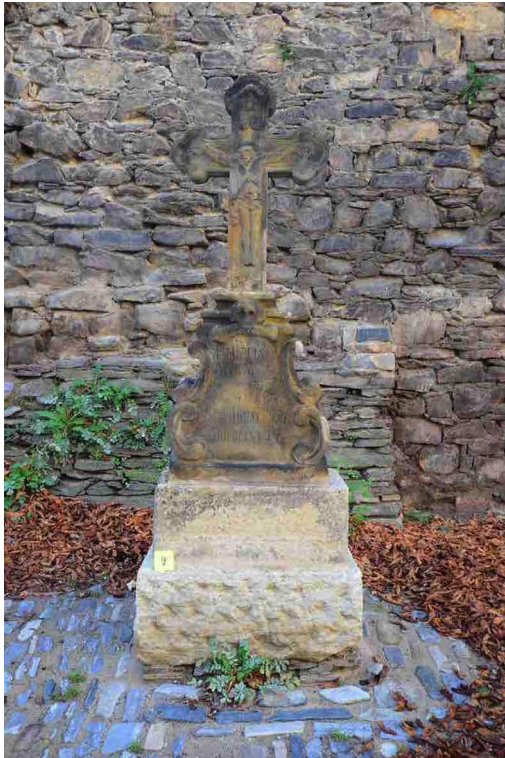
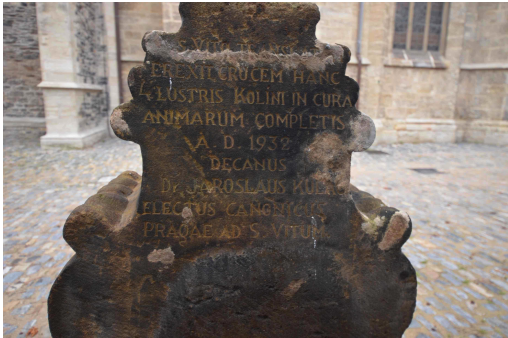
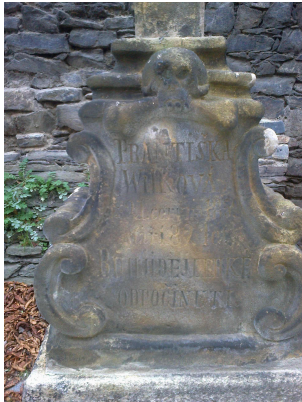
K02

KAMENNÝ NÁHROBEK

DRUH	kamenický prvek, kamenicko - sochařská práce
UMÍSTĚNÍ	parter
POČET PRVKŮ	1 ks
MATERIÁL	pískovec, žula
ROZMĚR	900/570/2450 mm půdorysný rozměr/výška
POPIS	<p>kamenný kříž na podstavci s žulovým základem, volně stojící, s trojlístkovým zakončením ramen kříže a s motivem smrti na podstavci</p> <p>na přední straně rytý nápis na zadní straně rytý zlatený nápis</p> <p>19.století, nápis na zadní straně 30.léta</p> <p>zachovalý, stopy přirozeného opotřebení</p>
NÁVRH	<p>kamenická oprava podle schváleného restaurátorského záměru, provedená odborným restaurátorem - držitelem příslušné restaurátorské licence Ministerstva kultury</p> <p>před zahájením realizace budou provedeny podle požadavků restaurátorů nebo jako součást restaurátorského záměru - potřebné průzkumy jako podklad pro zpracování záměru.</p>

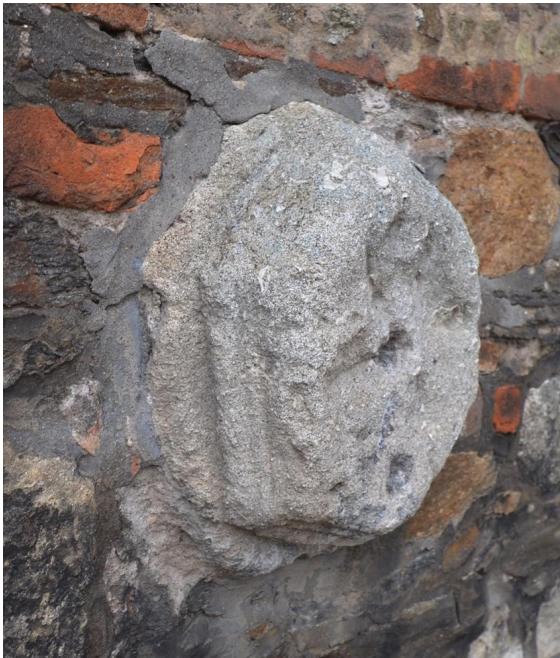
K03

ZAŽDĚNÁ PATKA SLOUPU

DRUH	kamenický prvek, druhotně použitý fragment
UMÍSTĚNÍ	parter - zeď mezi kostelem a školou
POČET PRVKŮ	1 ks
MATERIÁL	pískovec
ROZMĚR	Ø 400 mm celkový rozměr
POPIS	šestihranný kamený útvar, opracovaný, zasazený ve stěně z neopracovaného kamene původní gotický prvek zachovalé
NÁVRH	kamenická oprava podle schváleného restaurátorského záměru, provedená odborným restaurátorem - držitelem příslušné restaurátorské licence Ministerstva kultury před zahájením realizace budou provedeny podle požadavků restaurátorů nebo jako součást restaurátorského záměru potřebné průzkumy jako podklad pro zpracování záměru.

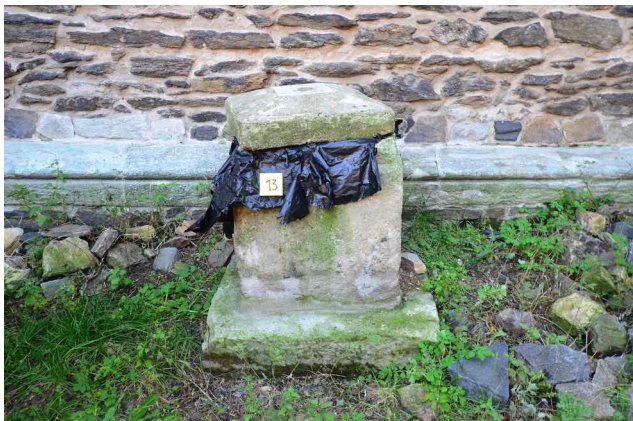
K04

KAMENNÝ SOKL

DRUH	kamenický prvek
UMÍSTĚNÍ	parter před kostelem
POČET PRVKŮ	1 ks
MATERIÁL	pískovec
ROZMĚR	600/600/900 mm půdorysný rozměr/výška
POPIS	čtyřhranný podstavec se základem pod kříž nebo tyčový prvek, volně stojící 19. století nebo starší zvětralý povrch, původně spojené části oddělené
NÁVRH	kamenická oprava podle schváleného restaurátorského záměru, provedená odborným restaurátorem - držitelem příslušné restaurátorské licence Ministerstva kultury před zahájením realizace budou provedeny podle požadavků restaurátorů nebo jako součást restaurátorského záměru potřebné průzkumy jako podklad pro zpracování záměru.

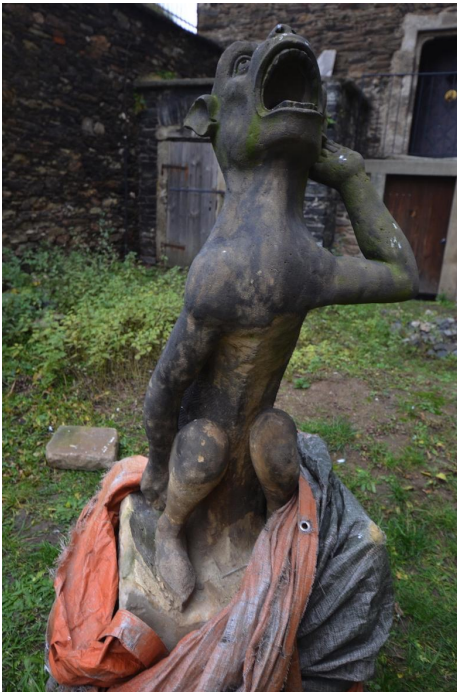
K06

CHRLIČ

DRUH	kamenický prvek
UMÍSTĚNÍ	parter před kostelem
POČET PRVKŮ	1 ks
MATERIÁL	pískovec
ROZMĚR	560/560/1560 mm rozměr základu/délka
POPIS	<p>střešní chrlič figurální, kamenosochařská práce, patrně replika původního nebo staršího prvku</p> <p>2.pol.20. století</p> <p>zachovalý</p>
NÁVRH	<p>po očištění umístit v lapidariu</p> <p>repase - kamenická oprava</p> <ul style="list-style-type: none"> - očištění - uložení v lapidariu - složit jednotlivé segmenty na sucho k sobě - doplnit další zlomky , pokud budou nalezeny při katalogizaci kamenů K17

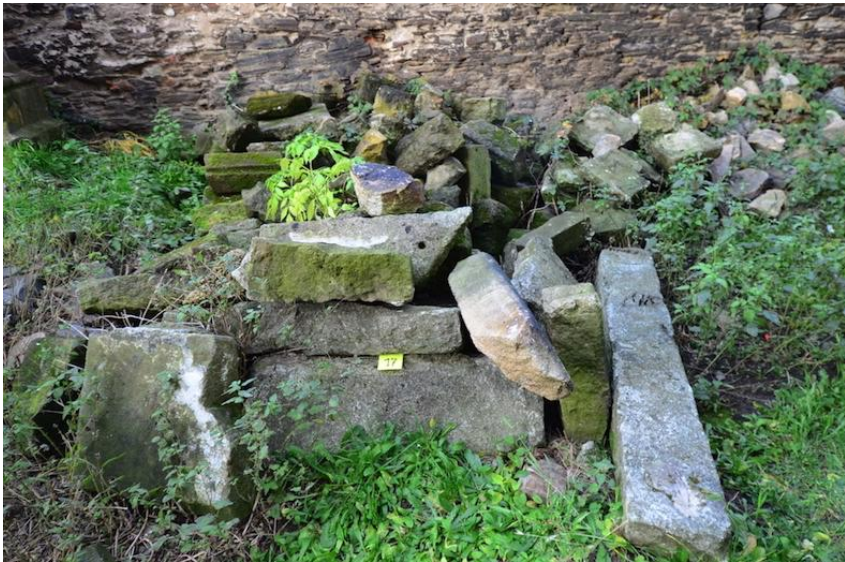
K07

KAMENNÉ FRAGMENTY

DRUH	kamenné fragmenty
UMÍSTĚNÍ	parter před kostelem - volně na terénu
POČET PRVKŮ	neurčeno
MATERIÁL	neurčeno
ROZMĚR	neurčeno
POPIS	<p>Kameny nebo jejich fragmenty, některé kamenický opracované nebo torza a zlomky prvků. Různorodá datace, technický stav a způsob opracování a užití</p> <p>neurčeno - různá období</p> <p>uloženy v exteriéru volně na terénu, porostlé mechem, stopy zvětrávání, zlomky kamenických prvků</p> <p><u>katalogizace, zařídění a vyhodnocení prvků z hlediska :</u></p>
NÁVRH	<p>- technického stavu a použitelnosti - historické hodnoty - materiálu</p> <p>- velmi cenné prvky - kamenická oprava podle schváleného restaurátorského záměru, provedená odborným restaurátorem - držitelem příslušné restaurátorské licence Ministerstva kultury - hodnotné prvky repasovat obvyklými kamenickými postupy a uložit do lapidaria - méně hodnotné prvky repasovat obvyklými kamenickými postupy a uložit do depozitu pro případné využití</p>

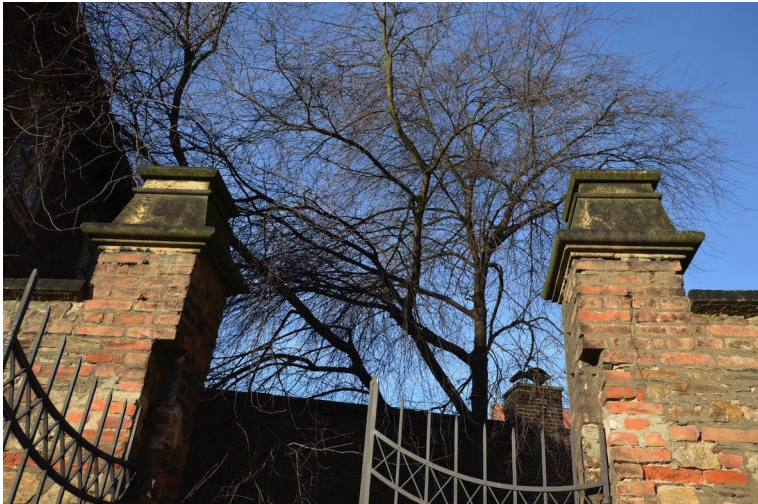
K08

KAMENNÉ UKONČENÍ PILÍŘŮ BRÁNY

DRUH	kamenické prvky
UMÍSTĚNÍ	parter - mezi kostelem a školou
POČET PRVKŮ	2 ks
MATERIÁL	pískovec
ROZMĚR	800/800/600 mm půdorys/výška
POPIS	ukončující hlavice pilířů ve tvaru komolého hranolu, profilované
	počátek 20.století
	zachovalé
NÁVRH	<p>repase - kamenická oprava</p> <ul style="list-style-type: none"> - očištění - oprava drobných poškození - doplnění chybějícího materiálu umělým kamenem - sjednocení povrchu

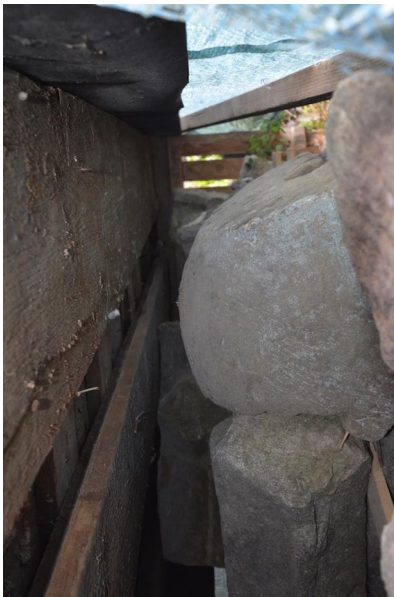
K09

FRAGMENTY GOTICKÝCH KAMENŮ

DRUH	kamenné fragmenty
UMÍSTĚNÍ	parter před kostelem - v bedně
POČET PRVKŮ	neurčeno
MATERIÁL	neurčeno
ROZMĚR	neurčeno
POPIS	<p>fragmenty kamenicky opracovaných prvků Různorodá datace, technický stav a způsob opracování a užití</p> <p>gotika, renesance</p> <p>uloženy v bedně v exteriéru, technický stav bude vyhodnocen</p>
NÁVRH	<p>katalogizace zařídění a vyhodnocení prvků z hlediska :</p> <ul style="list-style-type: none">- technického stavu a použitelnosti- historické hodnoty- materiálu <p>- velmi cenné prvky kamenicky - kamenická oprava podle schváleného restaurátorského záměru, provedená odborným restaurátorem - držitelem příslušné restaurátorské licence Ministerstva kultury</p> <p>- hodnotné prvky repasovat obvyklými kamenickými postupy a uložit do lapidaria</p> <p>- méně hodnotné prvky repasovat obvyklými kamenickými postupy a uložit do depozitu pro případné využití</p> <p>- bezcenné prvky odstranit nebo použít jako stavební kámen</p>

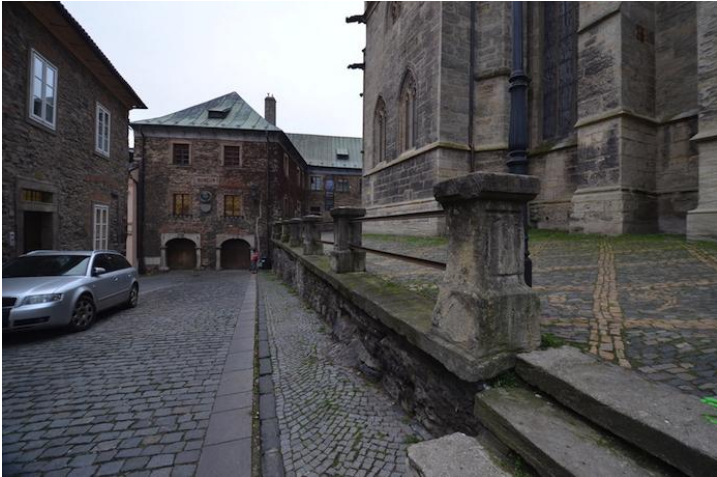
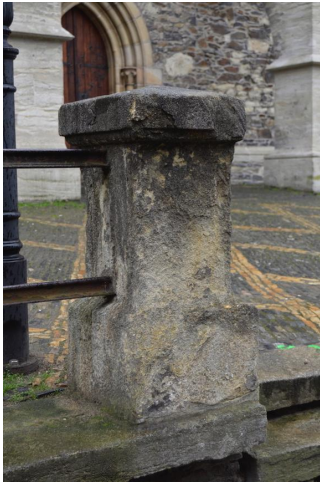
K11

SLOUPKY ZÁBRADLÍ PŘED KOSTELEM

DRUH	kamenický prvek
UMÍSTĚNÍ	parter - při severní straně kostela
POČET PRVKŮ	10 ks
MATERIÁL	pískovec
ROZMĚR	450/450/1100 mm půdorysný rozměr/výška
POPIS	<p>sloupky zábradlí - kamenné patníky čtvercové s rozšířenou patkou a hlavici, na dřívku profilace žlábkem - místy degradovaná</p> <p>přelom 19. a 20. století</p> <p>místy degradace kamene</p>
NÁVRH	<p>repase - kamenická oprava</p> <ul style="list-style-type: none">- očištění- zpevnění kamene- doplnění chybějícího materiálu umělým kamenem- sjednocení povrchu
<div>

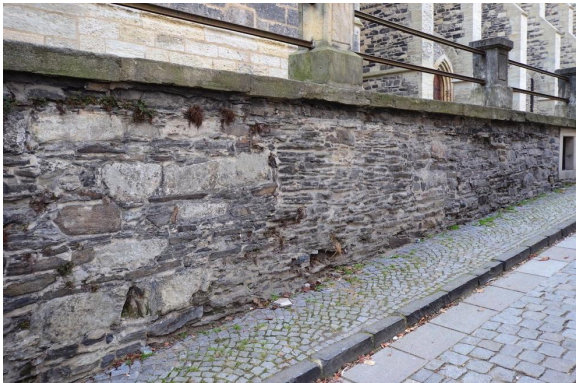
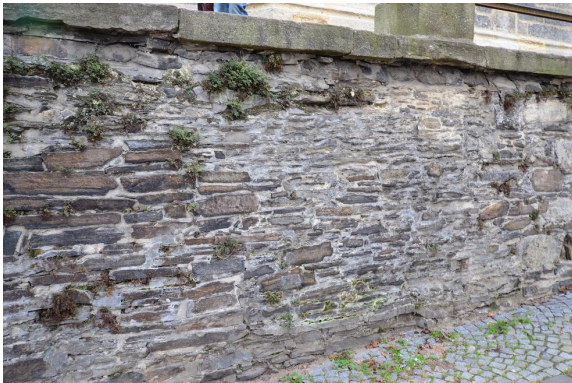
K12

KORUNNÍ DESKY OPĚRNÉ STĚNY

DRUH	kamenický prvek
UMÍSTĚNÍ	parter - při severní straně kostela
POČET PRVKŮ	neurčeno
MATERIÁL	pískovec
ROZMĚR	450/120 mm/31,86 m šířka/tloušťka/celková délka zdi
POPIS	<p>krycí kamenné desky obdélníkové různých délek na koruně opěrné stěny</p> <p>přelom 19. a 20. století</p> <p>místa degradace kamene</p>
NÁVRH	<p>repase - kamenická oprava</p> <ul style="list-style-type: none">- očištění- zpevnění kamene- doplnění chybějícího materiálu umělým kamenem- sjednocení povrchu <div>

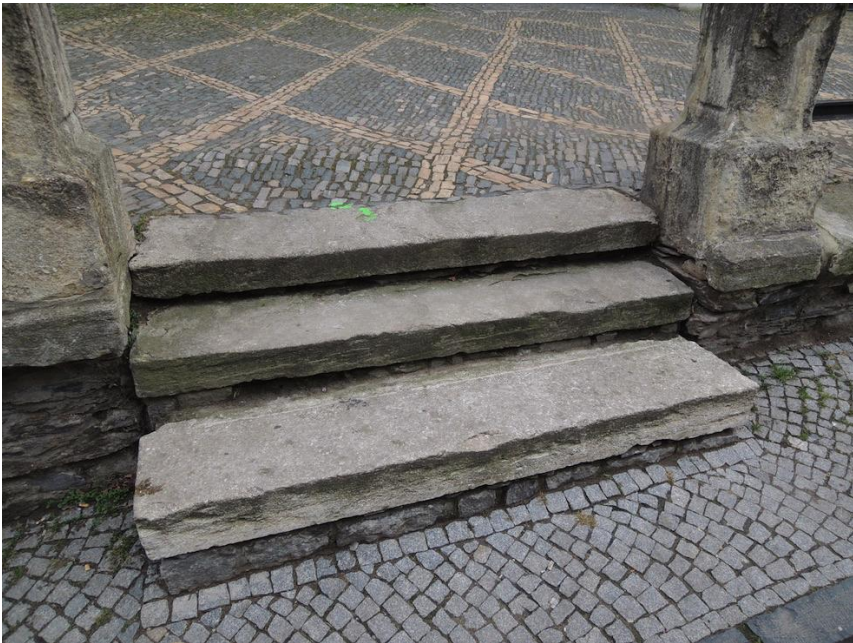
K13

KAMENNÉ SCHODY NA PARTER

DRUH	kamenický prvek
UMÍSTĚNÍ	parter - při severní straně kostela
POČET PRVKŮ	3 ks
MATERIÁL	vápenec
ROZMĚR	1890/300÷350/220 mm délka/hloubka/průměrná výška
POPIS	<p>kamenné stupně tvořené deskami, podloženými zlomky kamene</p> <p>1.pol.20.století</p> <p>zvětralý povrch, nesoudržné spáry</p>
NÁVRH	<p>repase - kamenická oprava</p> <ul style="list-style-type: none">- očištění- zaplnění spar- zpevnění kamene- doplnění chybějícího materiálu umělým kamenem- sjednocení povrchu

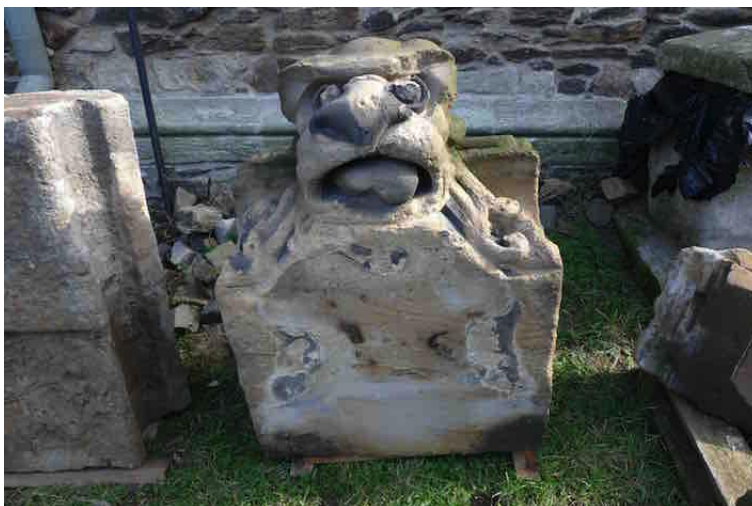
K15

MASKARON

DRUH	kamenický prvek
UMÍSTĚNÍ	parter - při západní straně kostela
POČET PRVKŮ	1 ks
MATERIÁL	pískovec
ROZMĚR	800/1000/500 mm šířka/hloubka/výška
POPIS	<p>torzo profilované konzoly se sochařsky zpracovaným zakončením</p> <p>počátek 20. století</p> <p>zachovalý</p>
NÁVRH	<p>kamenická oprava podle schváleného restaurátorského záměru, provedená odborným restaurátorem - držitelem příslušné restaurátorské licence Ministerstva kultury</p> <p>před zahájením realizace budou provedeny podle požadavků restaurátorů nebo jako součást restaurátorského záměru potřebné průzkumy jako podklad pro zpracování záměru.</p>
POZNÁMKY	
PŘÍLOHY
