STAVEBNÍ ÚPRAVY V AREÁLU KOSTELA SV. BARTOLOMĚJE

SO-03 - OBJEKT KOSTNICE - OKNA

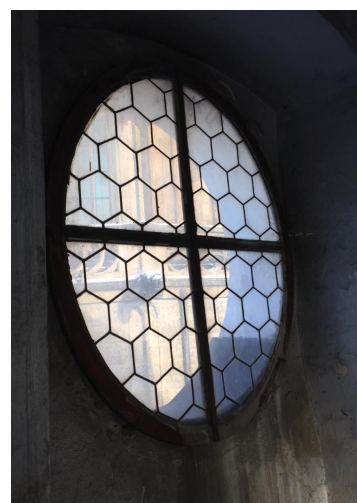
002

OKNO OVÁLNÉ PEVNÉ

DRUH	truhlářská výplň otvoru
UMÍSTĚNÍ	kostnice - světlík
POČET PRVKŮ	1 ks
MATERIÁL	dřevěný masiv, sklo, olovo
ROZMĚR	500/870 mm šířka/výška
POPIS	<p>jednoduché okno pevné, oválné , dělené do kříže, dřevěné profily o jednoduchém průřezu</p> <p>povrchová úprava : barva hnědá, olejový nátěr krycí</p> <p>zasklení: šestiúhelníková sklička, spojovaná olovem</p> <p>30. léta 18. století</p> <p>lokální poškození rámu, degradující barva, lokálně poškozené zasklení</p>
NÁVRH	<p>repase - truhlářská oprava před zahájením realizace bude proveden průzkum barevnosti</p> <p>rám:</p> <ul style="list-style-type: none">- kontrola zasklení a kytování- odstranění starých nátěrů- v případě zjištěných poškození po odstranění nátěrů poškozené části vyříznout a vysadit zdravým dřevem- nová povrchová úprava - olejový nátěr krycí, odst. podle průzkumu barevnosti <p>zasklení :</p> <ul style="list-style-type: none">- oprava podle schváleného restaurátorského záměru, provedená odborným restaurátorem - držitelem příslušné restaurátorské licence Ministerstva kultury <p>před zahájením realizace budou provedeny podle požadavků restaurátora nebo jako součást restaurátorského záměru potřebné průzkumy jako podklad pro zpracování záměru</p>

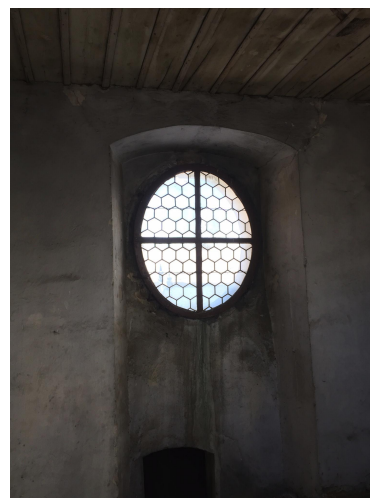
003

OKNO OVÁLNÉ PEVNÉ

DRUH	truhlářská výplň otvoru
UMÍSTĚNÍ	kostnice - světlík
POČET PRVKŮ	1 ks
MATERIÁL	dřevěný masiv, sklo, olovo
ROZMĚR	500/870 mm šířka/výška
POPIS	<p>jednoduché okno pevné, oválné , dělené do kříže, dřevěné profily o jednoduchém průřezu</p> <p>povrchová úprava : barva hnědá, olejový nátěr krycí</p> <p>zasklení: šestiúhelníková sklička, spojovaná olovem</p> <p>30. léta 18. století</p> <p>lokální poškození rámu, degradující barva, lokálně poškozené zasklení</p>
NÁVRH	<p>repase - truhlářská oprava před zahájením realizace bude proveden průzkum barevnosti</p> <p>rám:</p> <ul style="list-style-type: none">- kontrola zasklení a kytování- odstranění starých nátěrů- v případě zjištěných poškození po odstranění nátěrů poškozené části vyříznout a vysadit zdravým dřevem- nová povrchová úprava - olejový nátěr krycí, odst. podle průzkumu barevnosti <p>zasklení :</p> <ul style="list-style-type: none">- oprava podle schváleného restaurátorského záměru, provedená odborným restaurátorem - držitelem příslušné restaurátorské licence Ministerstva kultury <p>před zahájením realizace budou provedeny podle požadavků restaurátora nebo jako součást restaurátorského záměru potřebné průzkumy jako podklad pro zpracování záměru</p>

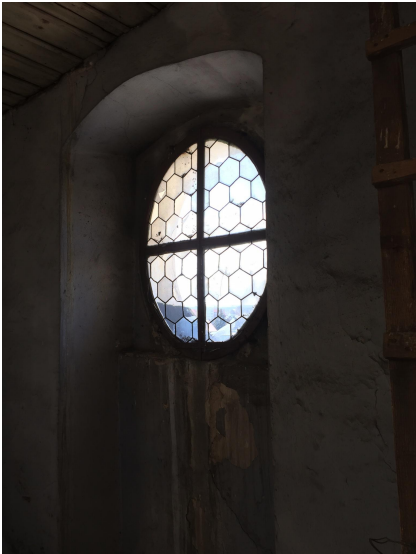
004

OKNO OVÁLNÉ PEVNÉ

DRUH	truhlářská výplň otvoru
UMÍSTĚNÍ	kostnice - světlík
POČET PRVKŮ	1 ks
MATERIÁL	dřevěný masiv, sklo, olovo
ROZMĚR	500/870 mm šířka/výška
POPIS	<p>jednoduché okno pevné, oválné , dělené do kříže, dřevěné profily o jednoduchém průřezu</p> <p>povrchová úprava : barva hnědá, olejový nátěr krycí</p> <p>zasklení: šestiúhelníková sklička, spojovaná olovem</p> <p>30. léta 18. století</p> <p>lokální poškození rámu, degradující barva, lokálně poškozené zasklení</p>
NÁVRH	<p>repase - truhlářská oprava před zahájením realizace bude proveden průzkum barevnosti</p> <p>rám:</p> <ul style="list-style-type: none">- kontrola zasklení a kytování- odstranění starých nátěrů- v případě zjištěných poškození po odstranění nátěrů poškozené části vyříznout a vysadit zdravým dřevem- nová povrchová úprava - olejový nátěr krycí, odst. podle průzkumu barevnosti <p>zasklení :</p> <ul style="list-style-type: none">- oprava podle schváleného restaurátorského záměru, provedená odborným restaurátorem - držitelem příslušné restaurátorské licence Ministerstva kultury <p>před zahájením realizace budou provedeny podle požadavků restaurátora nebo jako součást restaurátorského záměru potřebné průzkumy jako podklad pro zpracování záměru</p>

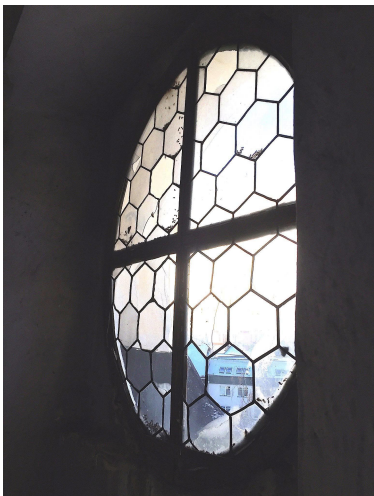
005

OKNO OVÁLNÉ PEVNÉ

DRUH	truhlářská výplň otvoru
UMÍSTĚNÍ	kostnice - světlík
POČET PRVKŮ	1 ks
MATERIÁL	dřevěný masiv, sklo, olovo
ROZMĚR	500/870 mm šířka/výška
POPIS	<p>jednoduché okno pevné, oválné , dělené do kříže, dřevěné profily o jednoduchém průřezu</p> <p>povrchová úprava : barva hnědá, olejový nátěr krycí</p> <p>zasklení: šestiúhelníková sklička, spojovaná olovem</p> <p>30. léta 18. století</p> <p>lokální poškození rámu, degradující barva, značné poškození zasklení - porušená soudržnost, tvarová deformace</p>
NÁVRH	<p>repase - truhlářská oprava před zahájením realizace bude proveden průzkum barevnosti</p> <p>rám:</p> <ul style="list-style-type: none"> - kontrola zasklení a kytování - odstranění starých nátěrů - v případě zjištěných poškození po odstranění nátěrů poškozené části vyříznout a vysadit zdravým dřevem - nová povrchová úprava - olejový nátěr krycí, odst. podle průzkumu barevnosti <p>zasklení :</p> <ul style="list-style-type: none"> - oprava podle schváleného restaurátorského záměru, provedená odborným restaurátorem - držitelem příslušné restaurátorské licence Ministerstva kultury <p>před zahájením realizace budou provedeny podle požadavků restaurátora nebo jako součást restaurátorského záměru potřebné průzkumy jako podklad pro zpracování záměru</p>
