Význam	Zám. projektant	Techn. kontrola	FASP+FIDLER+KAMU PROJEKČNÍ KANCELÁŘ TEL: 480 386 779 E-mail: fider@fasp.cz
FIDLER	FIDLER	A. Pěsout	
Kontrola	Pořiz.	Auditor	
FIDLER	Ing. Rostislav Páček		
Investor	Město Kolín, Karlovo Náměstí 47, Kolín		Kontrola
Autos	REKONSTRUKCE ELEKTRONIKALIZACE		datum
	MŠ BEZRUČOVA 801, KOLÍN		květen/2021
	Projekt pro realizaci		číslo
	02321		3
	PAVILON 2 - 2.NP		architekt
PRÍVODY A JINÉ SPOTŘEBIČE		číslo	1:100
		číslo	EL-02321-F03

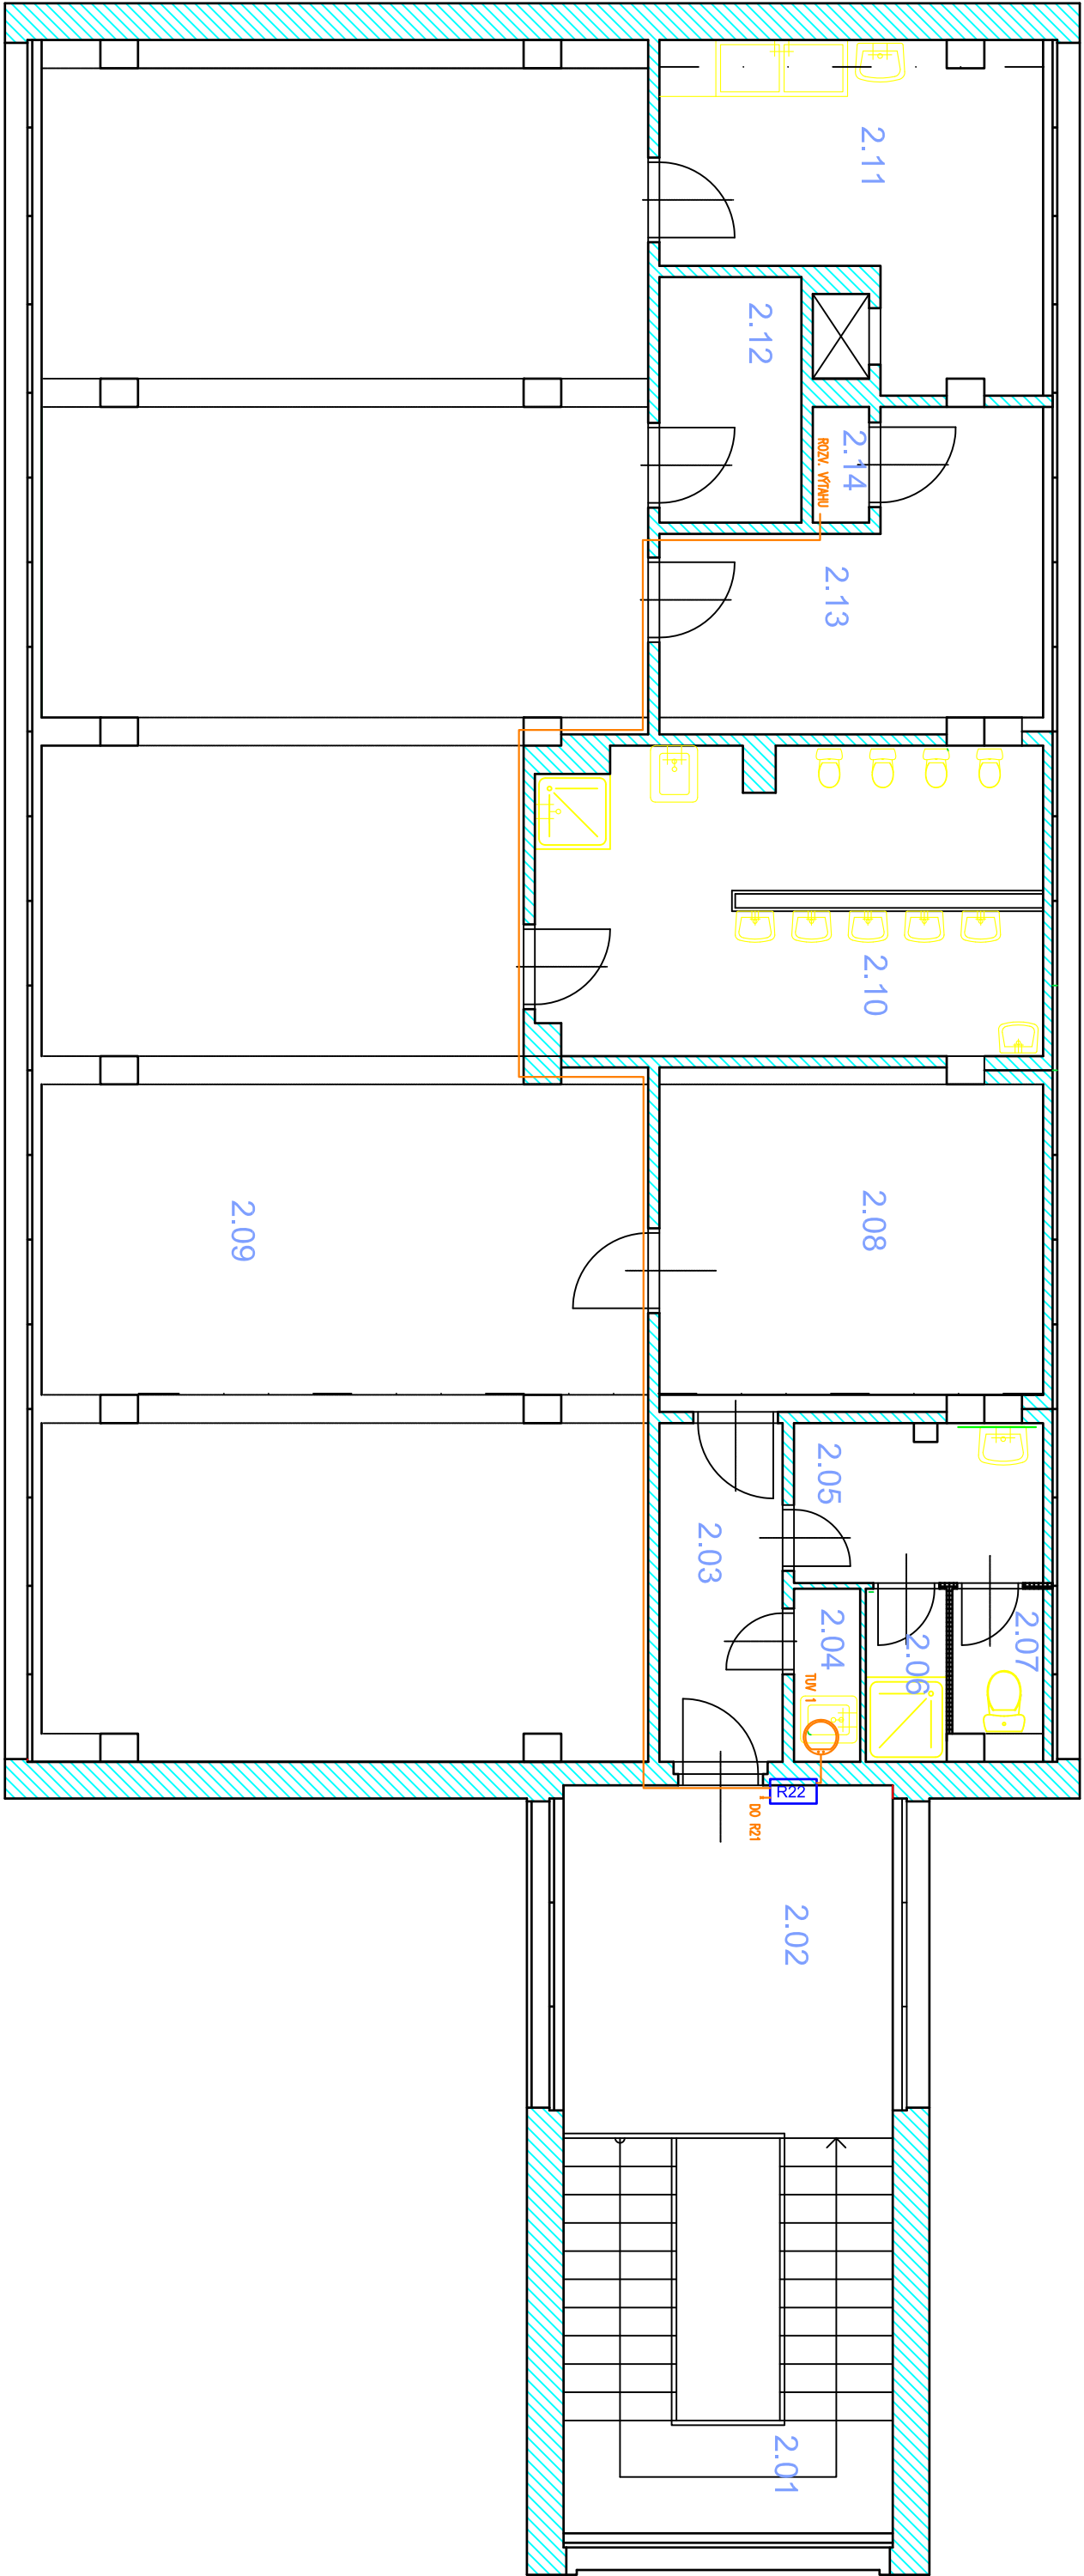
KABELY K PŘÍSTROJŮM TAŽENY POD OMÍTKOU
