Výpracoval FIDLER	Zodp. projektant FIDLER	Techn. kontrola A. Pešout
Krešlil FIDLER	Popis <i>Pavilon</i>	Autorizace Ing. Počes Rostislov
Investor Město Kolín, Koriňovo Náměstí 47, Kolín	dodání LEDEN/2022	
ACE REKONSTRUKCE ELEKTRONIKALACE MASÁRKOVA 891, KOLÍN IV. 280 02		
PAVILON II.(III.) - PŮDORYS 2.NP		
NOUZOVÉ OSVĚTLENÍ		
Účast výkresu		
Měřítko 1:35		
El.-11121-15

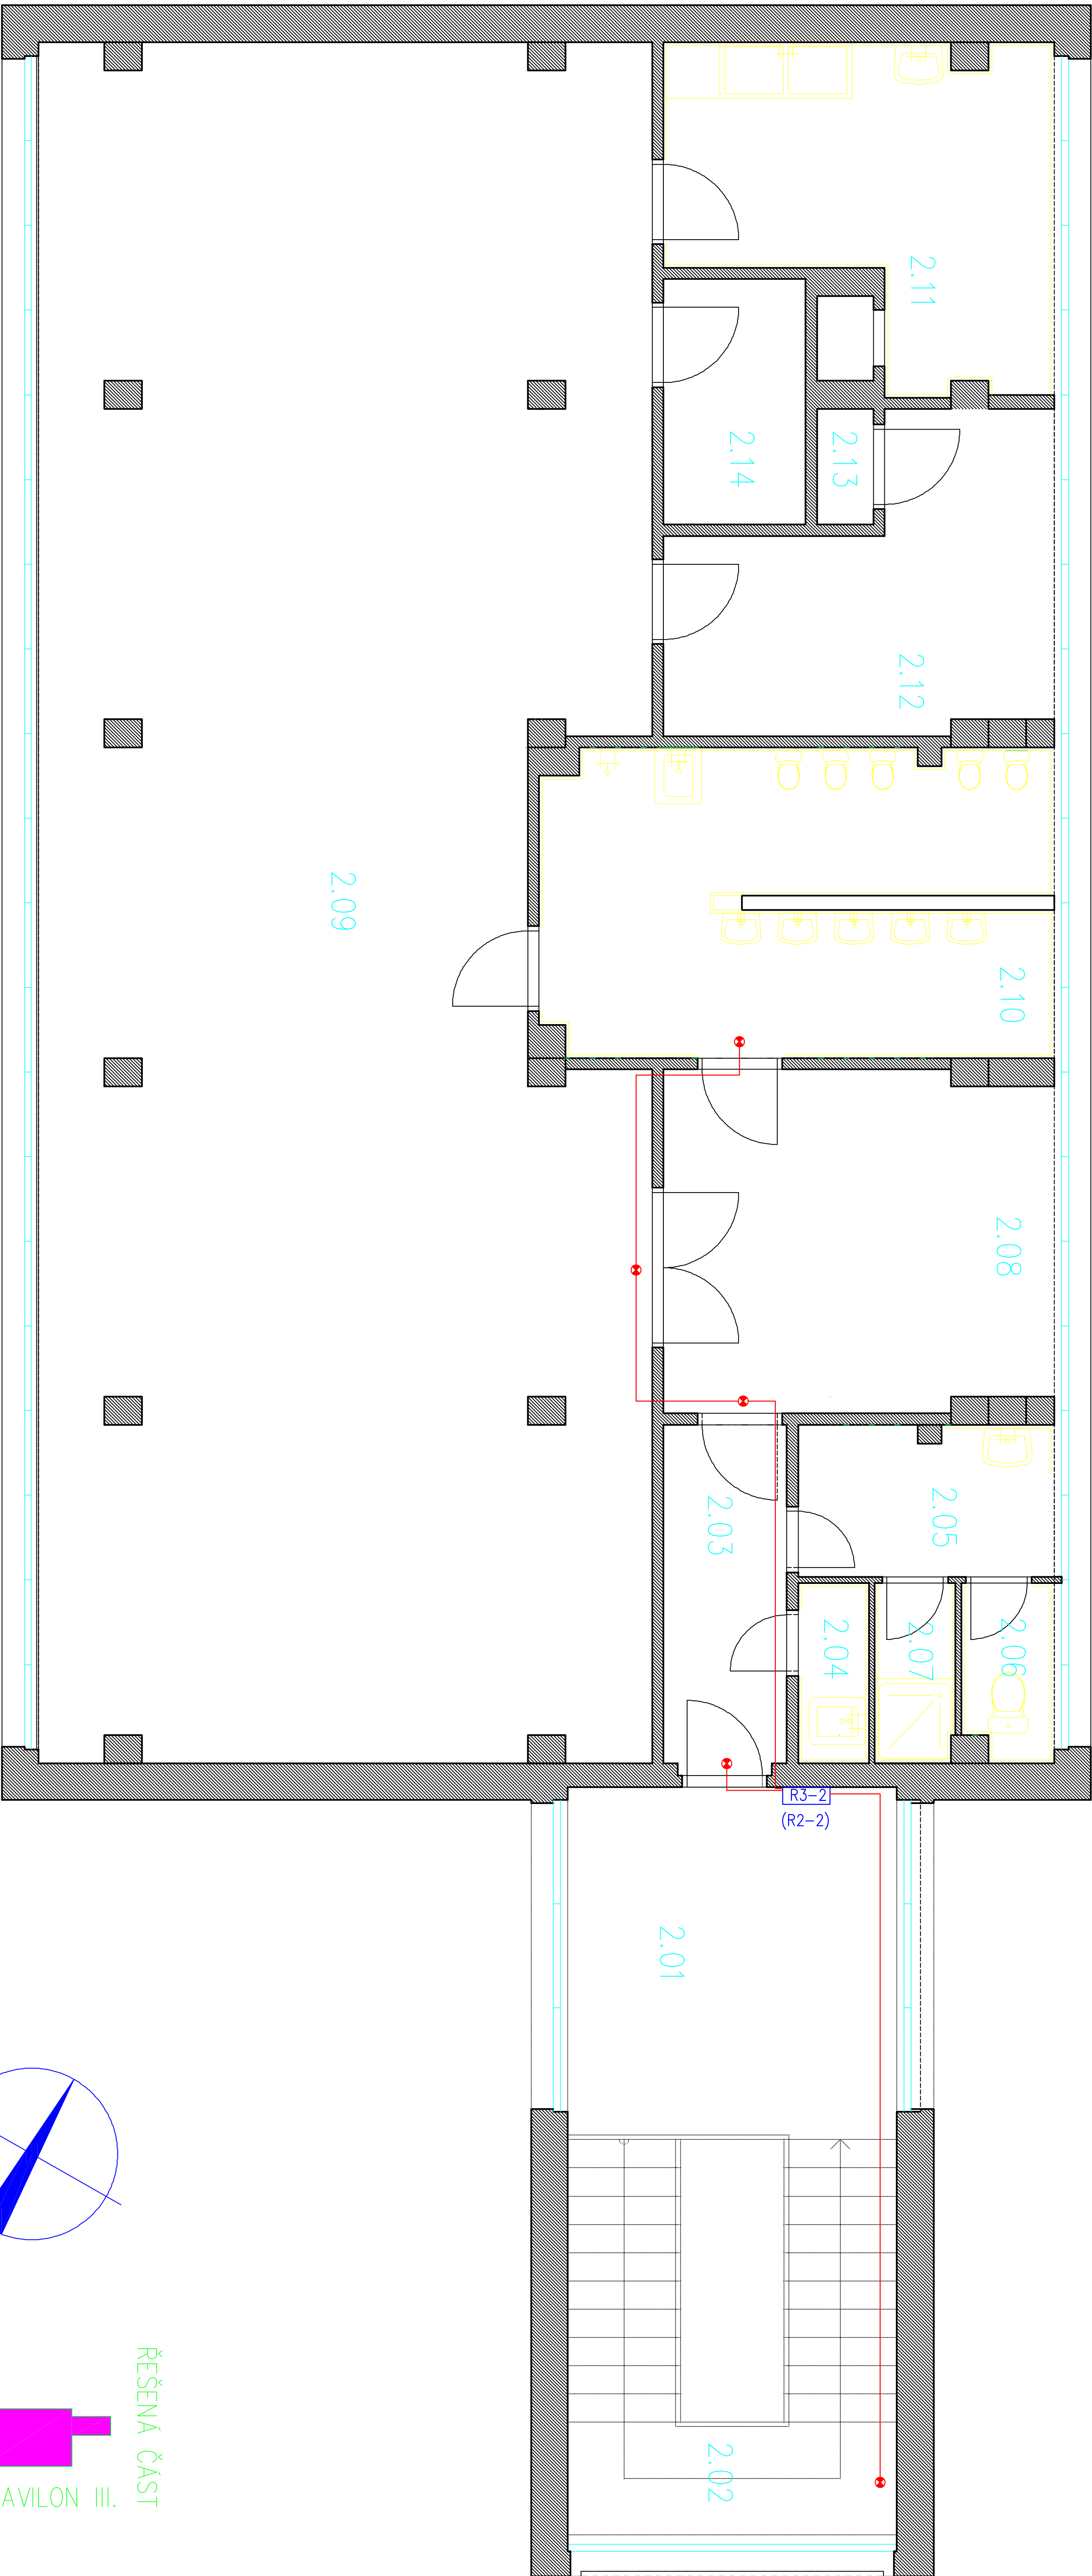
OKRUHY NO TAŽENÝ KABELY CYKY-J 3x1,5 POD
OMÍTKOU.
NOUZOVÁ SVÍTLIDLA TIGER LED 1W SE 1h IP22 S
PIKTOGRAMEM
