STAVBA  
OPRAVA FASÁD  
BUDOVY RADNICE  
STUPEN PD  
DPS  
ČÁST DOKUMENTACE  
STAVEBNÍ ČÁST  
VÝKRES  
POHLED JIHOZAPADNÍ  
DATUM  
15/02/2022  
FORMÁT  
15x44  
MĚŘITKO  
1:50  
ČÍSLO VÝKRESU  
PÁRE  
001

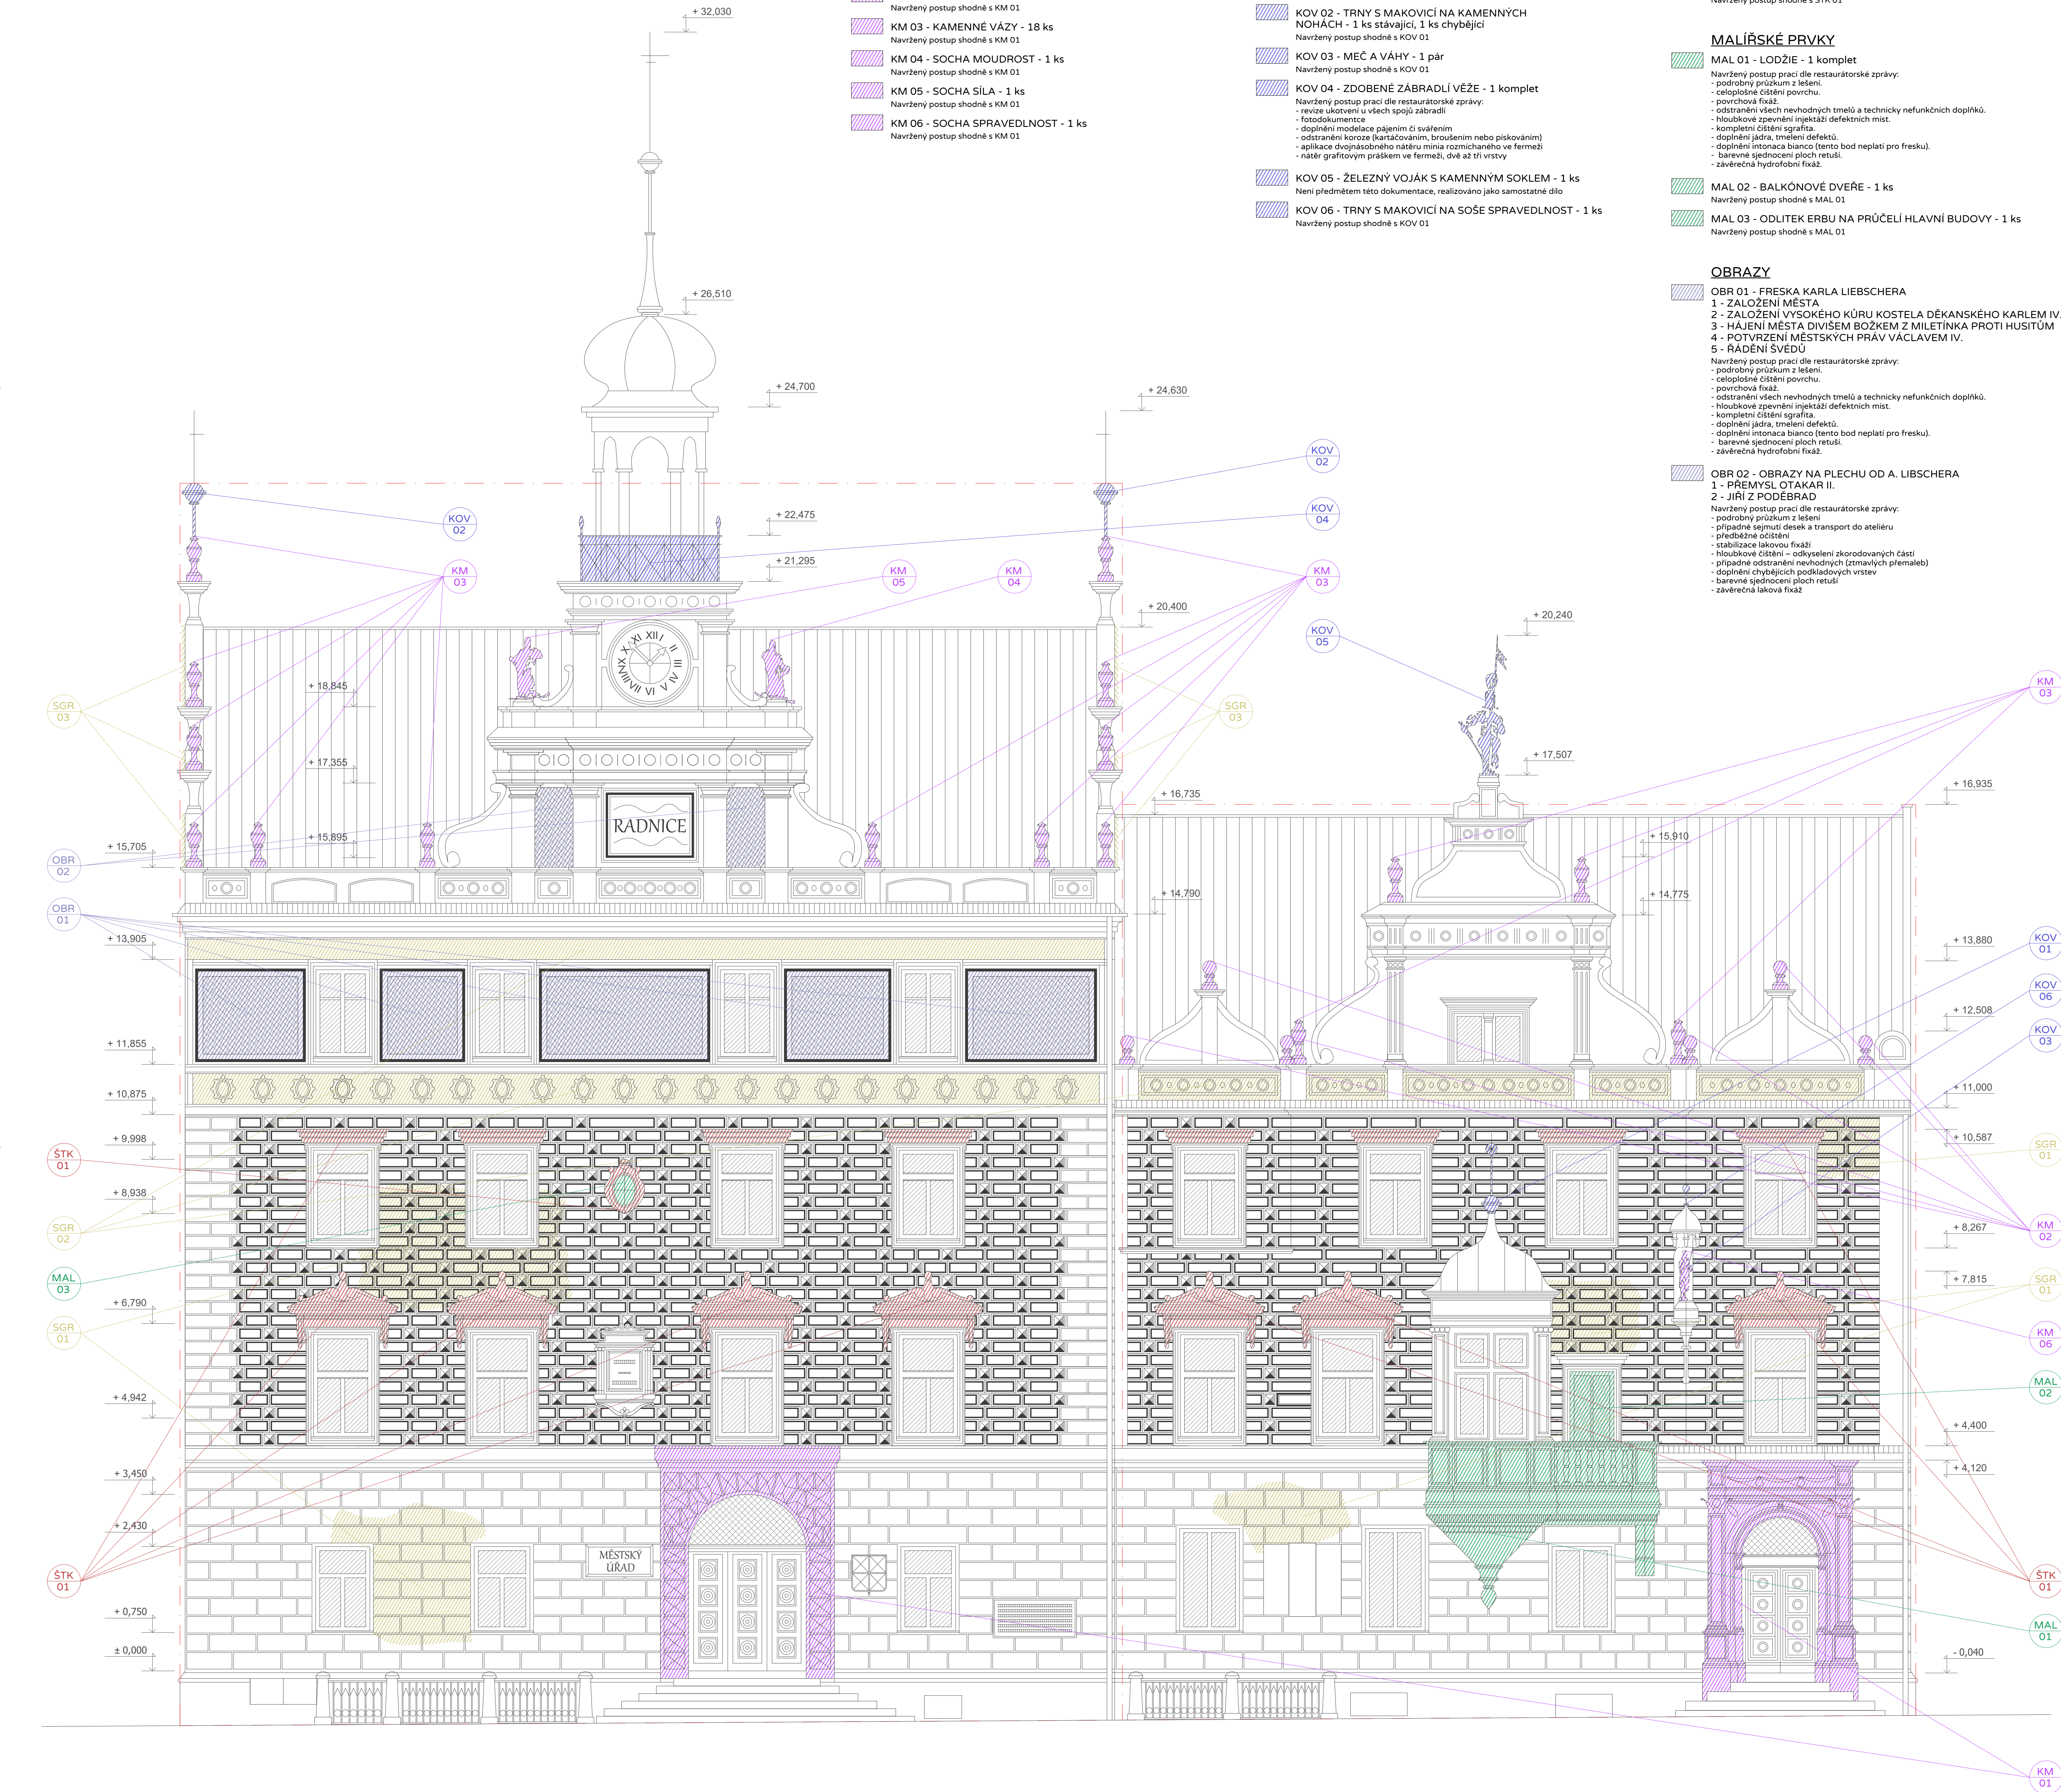
- KM 01 - VSTUPNÍ PORTÁLY - 1 ks hlavní, 1 ks vedlejší  
Navržený postup prací dle restaurátorské zprávy:  
- doplňující restaurátorský průzkum či chemicko-technologická analýza  
- překonolidace - snímání depozitů, nečistot, oxidizačních krust a biologického napadení  
- lepení - případné lepení bude provedeno vhodnou symetrickou pryskyřicí  
- tmelení - tmelení a doplňky budou prováděny minerálním tmelem  
- retuze - lokální a zcelující retuze pro sjednocení vzhledu doplňků  
- hydrofobizace - na závěr bude provedena celková hydrofobizace kamenných prvků
- KM 02 - ČÚČKY - 6 ks  
Navržený postup shodně s KM 01
- KM 03 - KAMENNÉ VÁZY - 18 ks  
Navržený postup shodně s KM 01
- KM 04 - SOCHA MOUDROST - 1 ks  
Navržený postup shodně s KM 01
- KM 05 - SOCHA SÍLA - 1 ks  
Navržený postup shodně s KM 01
- KM 06 - SOCHA SPRÁVEDLNOST - 1 ks  
Navržený postup shodně s KM 01

- KOV 01 - TRN S MAKOVICÍ NA BALDACHÝNKU - 1 ks  
Navržený postup prací dle restaurátorské zprávy:  
- revize prvků  
- fotodokumentace, demontáž a transport do dílny restaurátora

- důkladné odstranění nečistot, odmaštění a odstranění koroze  
- dokumentace rozsahu původního zlazení  
- vytlačení deformovaných povrchových  
- natěření miniem a následně vrstvou žlutého nátěru Ripolin

- zlazení 24-karatovým plátkovým zlatem  
- osazení prvků - klempířský tmel, klempířské nýty a měděné krytky proti dešti
- KOV 02 - TRNY S MAKOVICÍ NA KAMENNÝCH NOHÁCH - 1 ks stávající, 1 ks chybějící  
Navržený postup shodně s KOV 01

- KOV 03 - MEČ A VÁHY - 1 pár  
Navržený postup shodně s KOV 01
- KOV 04 - ZDOBENÉ ZÁBRADLÍ VĚŽE - 1 komplet  
Navržený postup prací dle restaurátorské zprávy:

- revize ukotvení u všech spojů zábradlí  
- fotodokumentace  
- doplnění modelace pájáním či svařením  
- odstranění koroze (kartáčováním, broušením nebo pískováním)

- aplikace dvojnásobného nátěru minia rozmíchaného ve fermeži  
- nátěr grafitovým práškem ve fermeži, dvě až tři vrstvy
- KOV 05 - ŽELEZNÝ VOJÁK S KAMENNÝM SOKLEM - 1 ks  
Není předmětem této dokumentace, realizováno jako samostatné dílo

- KOV 06 - TRNY S MAKOVICÍ NA SOŠE SPRÁVEDLNOST - 1 ks  
Navržený postup shodně s KOV 01

- ŠTK 01 - ŠTUKOVÉ PRVKY NAD OKENními PROFILOVANÝMI ŘÍMSAMI S KONZOLEMI - 7 ks  
Navržený postup prací dle restaurátorské zprávy:  
- obnova dělostvých sudů  
- obnova okapů a splechováníKonzole jsou celkové v dobrém stavu. Jejich stav odpovídá stáří  
- snímání barevných vrstev suchou cestou, lokální zvlhčování povrchu  
- povrchová úprava vápenným nátěrem
- ŠTK 02 - ERB NA PRŮČELÍ HLAVNÍ BUDOVY - 1 ks  
Navržený postup shodně s ŠTK 01

- MAL 01 - LODŽIE - 1 komplet  
Navržený postup prací dle restaurátorské zprávy:  
- podrobný průzkum z lešení  
- celoplošné čištění povrchu  
- povrchová fixáž  
- odstranění všech nevhodných tmeľů a technicky nefunkčních doplňků  
- hloubkové zpevnění injektáží defektních míst  
- kompletní čištění sgrafita  
- doplnění jádra, tmeľení defektů  
- doplnění intonaca bianco (tentto bod neplatí pro fresku)  
- barevné sjednocení ploch retuší  
- závěrečná hydrofobní fixáž
- MAL 02 - BALKÓNOVÉ DVEŘE - 1 ks  
Navržený postup shodně s MAL 01
- MAL 03 - ODLUKTEK ERBU NA PRŮČELÍ HLAVNÍ BUDOVY - 1 ks  
Navržený postup shodně s MAL 01

- OBR 01 - FRESKA KARLA LIEBSCHERA  
1 - ZALOŽENÍ MĚSTA  
2 - ZALOŽENÍ VYSOKÉHO KÚRU KOSTELA DÉKANSKÉHO KARLEM IV.  
3 - HAJENÍ MĚSTA DIVÍSEM BOŽKEM Z MILETINKA PROTI HUSITŮM  
4 - POTVRZENÍ MĚSTSKÝCH PŘÁV VÁCLAVEM IV.  
5 - ŘADENÍ SVĚDŮ  
Navržený postup prací dle restaurátorské zprávy:

- podrobný průzkum z lešení  
- celoplošné čištění povrchu  
- povrchová fixáž  
- odstranění všech nevhodných tmeľů a technicky nefunkčních doplňků  
- hloubkové zpevnění injektáží defektních míst

- kompletní čištění sgrafita  
- doplnění jádra, tmeľení defektů  
- doplnění intonaca bianco (tentto bod neplatí pro fresku)  
- barevné sjednocení ploch retuší

- závěrečná hydrofobní fixáž
- OBR 02 - OBRAZY NA PLECHU OD A. LIBSCHERA  
1 - PŘEMYSL OTAKAR II.  
2 - JIRÍ Z PODĚBRAD  
Navržený postup prací dle restaurátorské zprávy:

- podrobný průzkum z lešení  
- případné sepnutí desek a transport do ateliéru  
- předložné očištění  
- stabilizace lakovou fixáží  
- hloubkové čištění - odfixování zkorodovaných částí

- případné odstranění nevhodných (znárodních přemalůb)  
- doplnění chybějících podkladových vrstev  
- barevné sjednocení ploch retuší  
- závěrečná laková fixáž

- SGR 01 - SGRAFITOVÁ VÝZDOBA - PSANIČKA  
Navržený postup prací dle restaurátorské zprávy:  
- doplňující restaurátorský průzkum či chemicko-technologická analýza  
- překonolidace - snímání depozitů, nečistot, oxidizačních krust a biologického napadení  
- lepení - případné lepení bude provedeno vhodnou symetrickou pryskyřicí  
- tmelení - tmelení a doplňky budou prováděny minerálním tmelem  
- retuze - lokální a zcelující retuze pro sjednocení vzhledu doplňků  
- hydrofobizace - na závěr bude provedena celková hydrofobizace kamenných prvků
- SGR 02 - SGRAFITO S ORNAMENTY NA ŘÍMSE - 3 ks  
Navržený postup shodně s SGR 01
- SGR 03 - FIGURÁLNÍ SGRAFITO S ORNAMENTY NA BOČNÍ ŠTÍTOVÉ STĚNĚ - 1 komplet  
Navržený postup shodně s SGR 01
