Zodp. projektant:	Vypracoval:	Koordinace:	CHMELS – PROJEKTY A SYSTÉMY s.r.o. Zápy 214 Brandýs n.L. – St. Boleslav TEL: 723 671 608, IČ: 24287831	
Ing. Sylva CHMELOVÁ	Ing. Jana NOVOTNÁ	Ing. Sylva CHMELOVÁ		
Investor:	Město Kolín, Karlovo náměstí 78, Kolín I, 28002 Kolín			
Region: Středočeský		Okres: Kolín	Zak. číslo: Datum: 11/2016 Stupeň: DPS Měřítko: 1:250 Číslo výkresu: C.3.02	
Místo a název stavby / katastrální číslo parcely: ZMĚNA UŽÍVÁNÍ A STAVEBNÍ ÚPRAVY OBJEKTU Rimavské Soboty, p.č. 5598, Kolín II, k.ú. Kolín				
Název výkresu: KOORDINAČNÍ SITUACE – NÁVRH

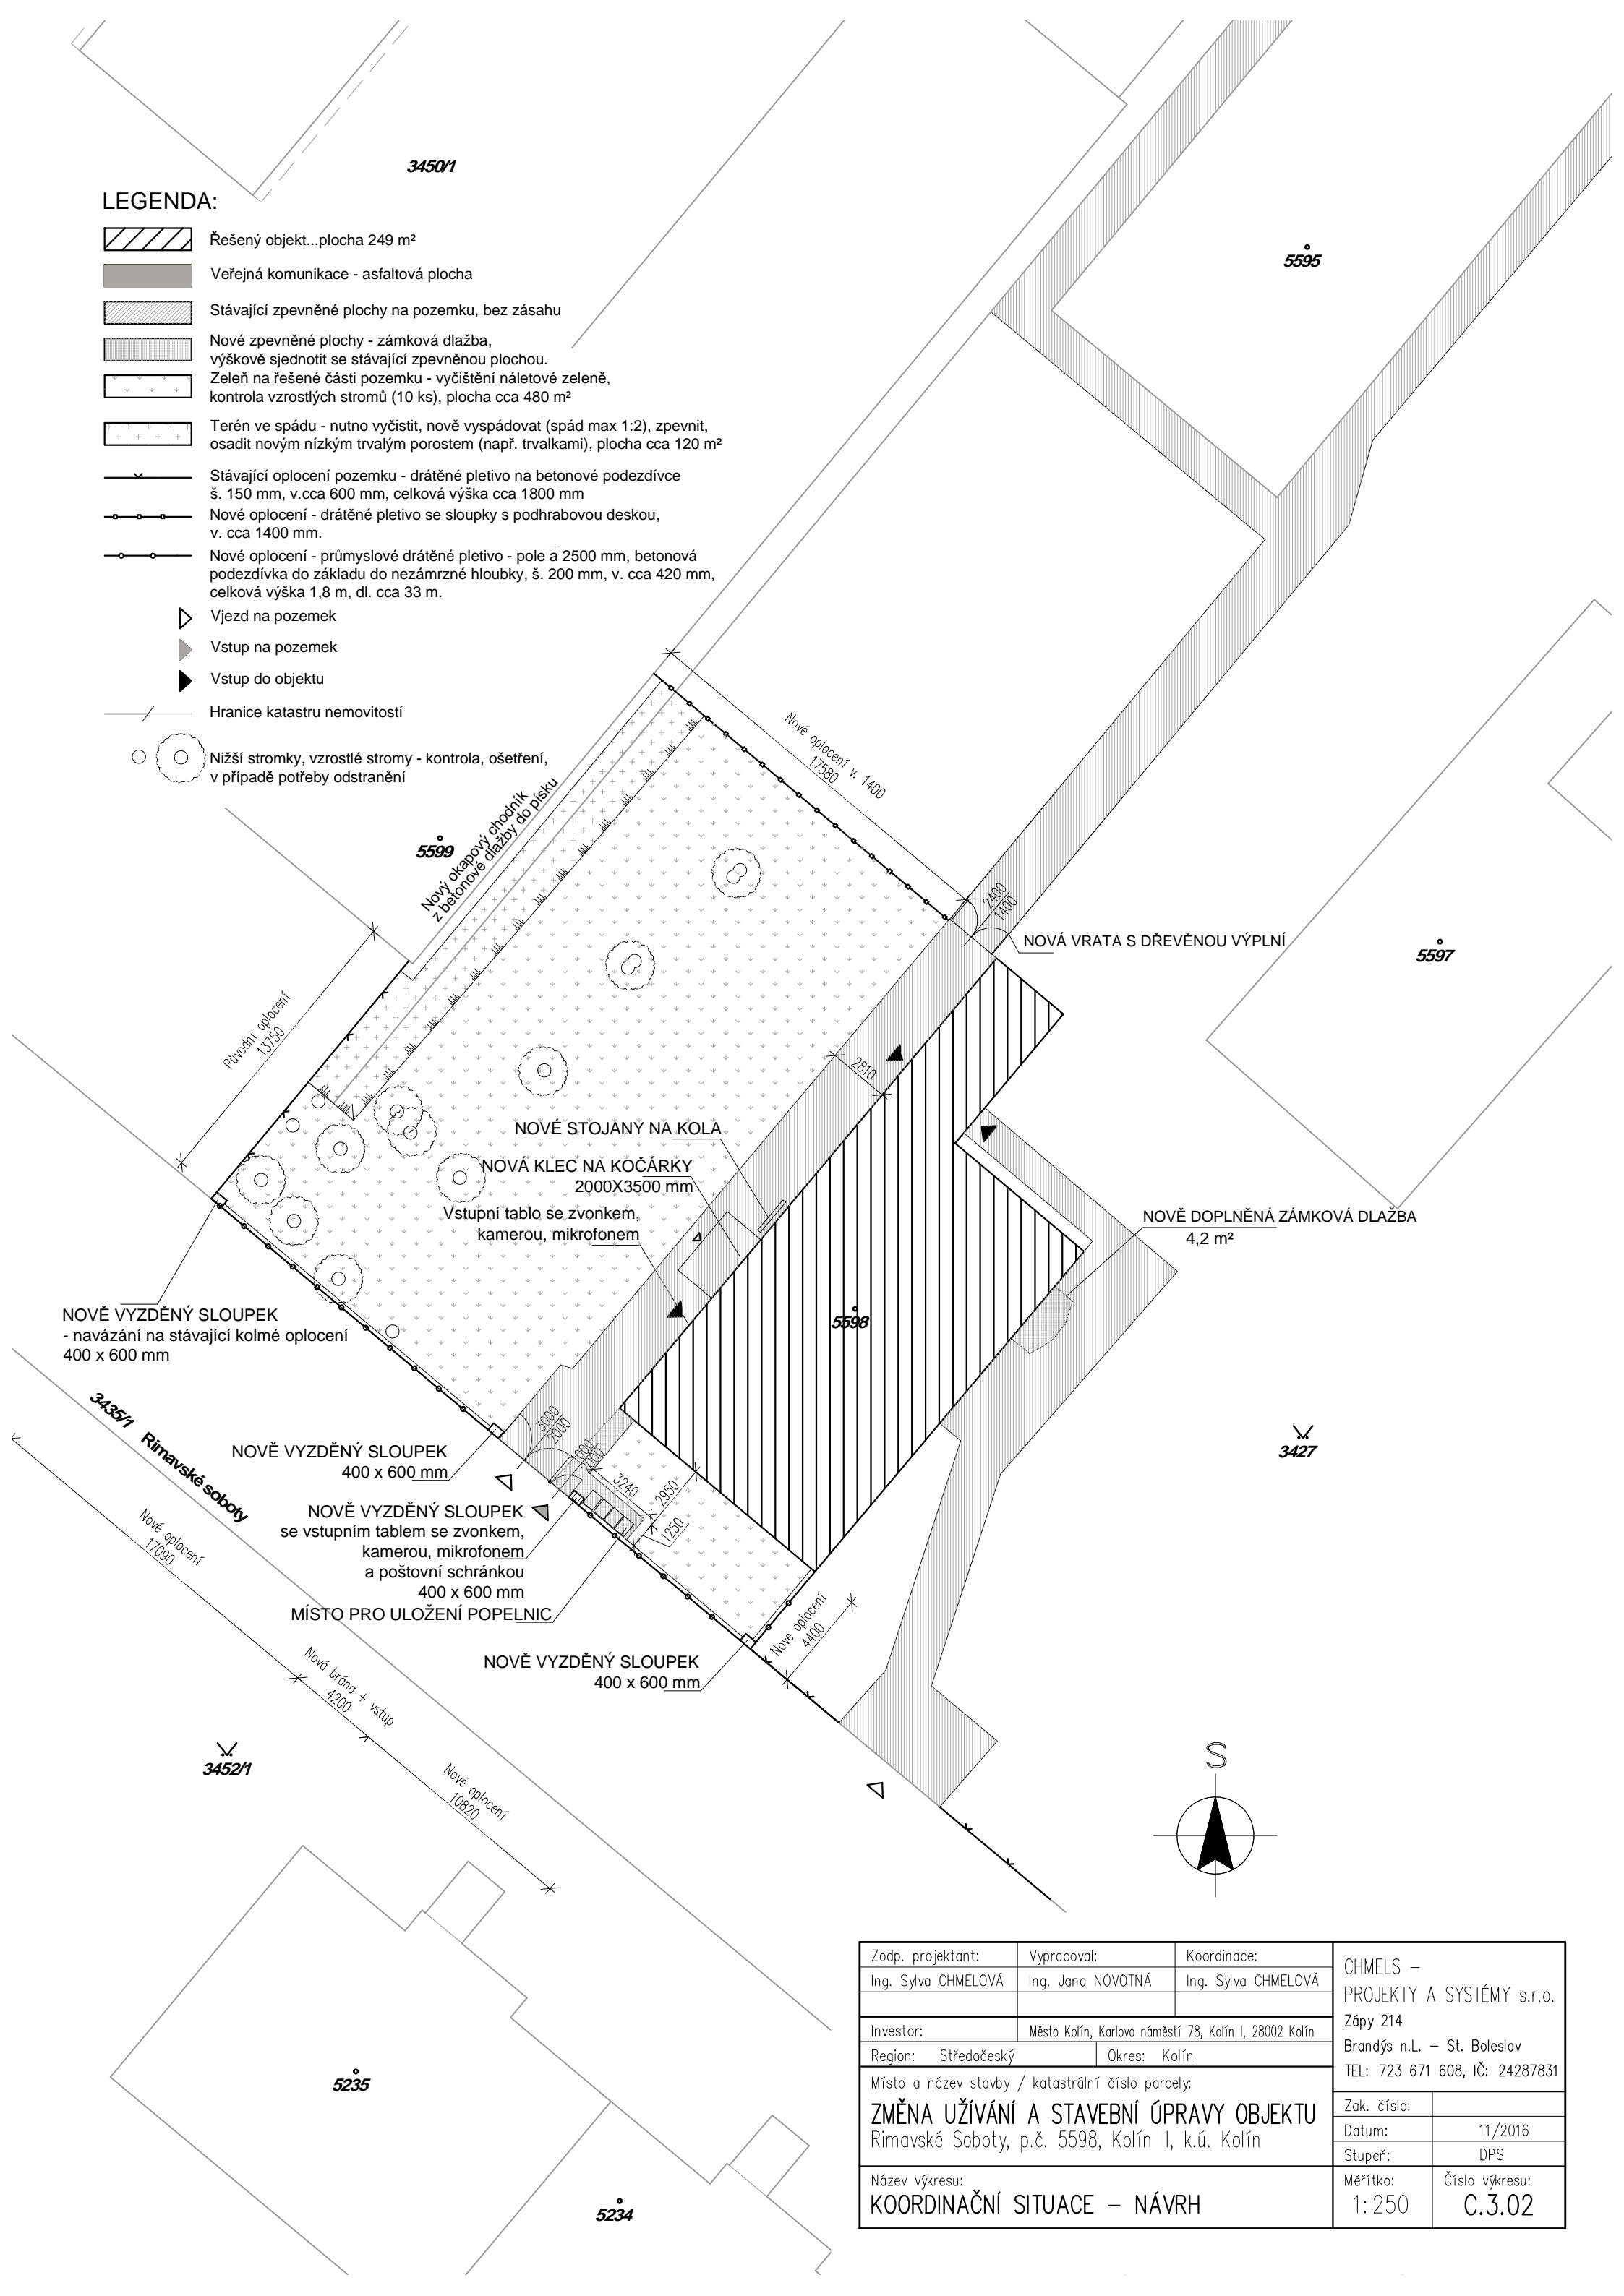
- Řešený objekt...plocha 249 m²
- Veřejná komunikace - asfaltová plocha
- Stávající zpevněné plochy na pozemku, bez zásahu
- Nové zpevněné plochy - zámková dlažba, výškově sjednotit se stávající zpevněnou plochou.

- Zeleň na řešené části pozemku - vyčištění náletové zeleně, kontrola vzrostlých stromů (10 ks), plocha cca 480 m²
- Terén ve spádu - nutno vyčistit, nově vyspádovat (spád max 1:2), zpevnit, osadit novým nízkým trvalým porostem (např. trvalkami), plocha cca 120 m²

- Stávající oplocení pozemku - drátěné pletivo na betonové podezdívce š. 150 mm, v.cca 600 mm, celková výška cca 1800 mm
- Nové oplocení - drátěné pletivo se sloupky s podhrabovou deskou, v. cca 1400 mm.

- Nové oplocení - průmyslové drátěné pletivo - pole a 2500 mm, betonová podezdívka do základu do nezámrné hloubky, š. 200 mm, v. cca 420 mm, celková výška 1,8 m, dl. cca 33 m.

- Vjezd na pozemek
- Vstup na pozemek
- Vstup do objektu
- Hranice katastru nemovitostí
- Nižší stromky, vzrostlé stromy - kontrola, ošetření, v případě potřeby odstranění
