05 Kalich z Lošan

06 Kalich z Ovčár

07 Kalich Martina Františka Pezzoridese

08 Soubor tří kalichů F. B. Šperlinka

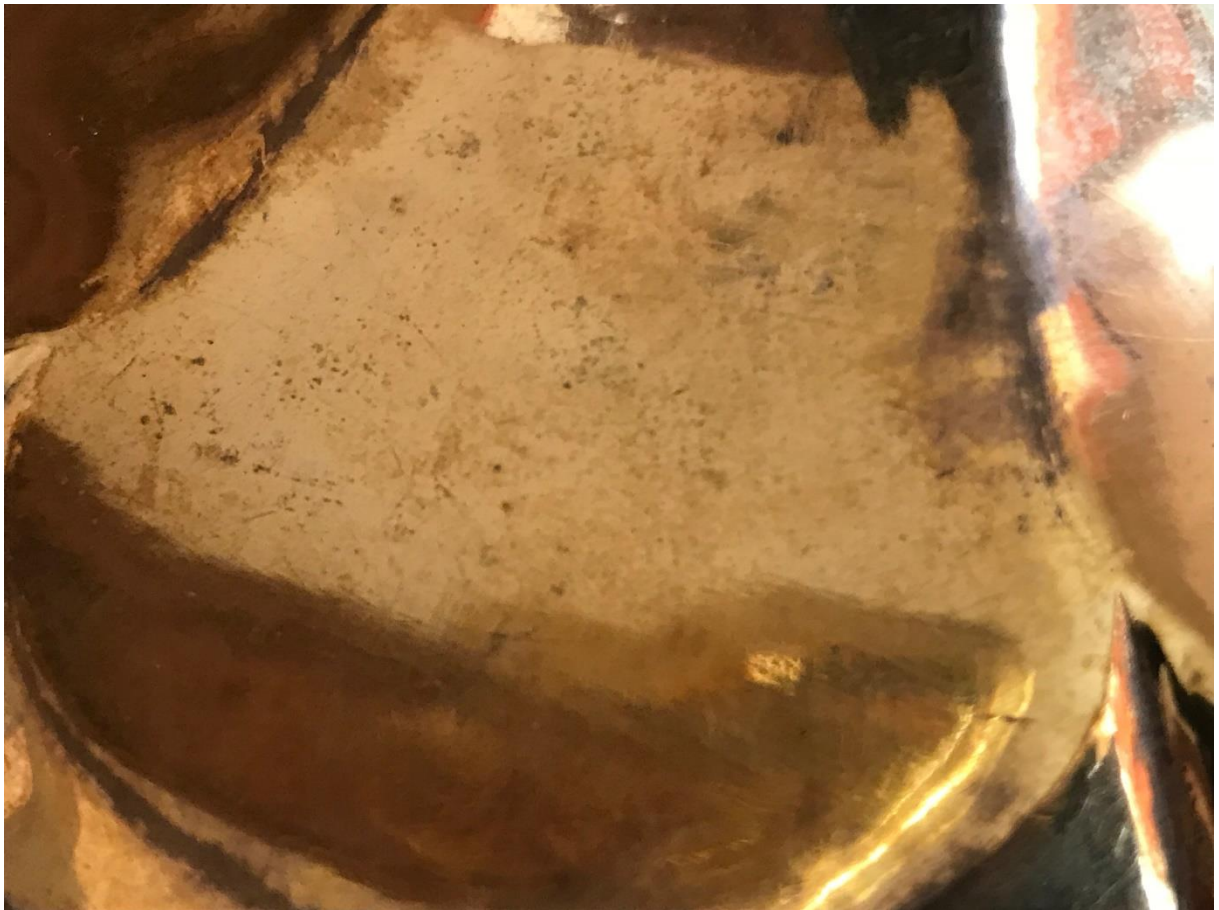
Povrch zlacení patky kalicha.

- Vyčistit povrchové nečistoty
- Odstranit oxidaci v záhybech patky kalicha
- Patena – pozlatit sedřené části

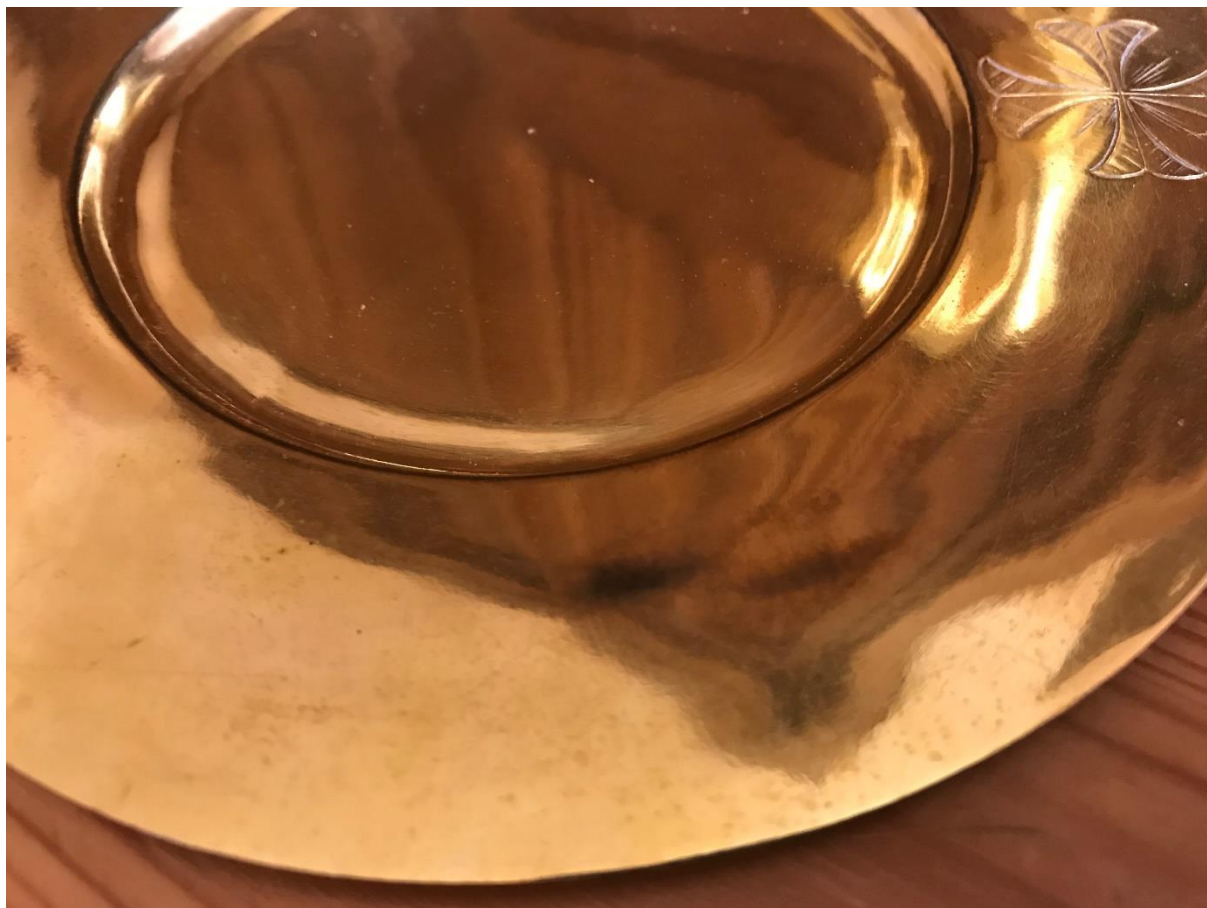
Detail povrchu zlacení pateny.

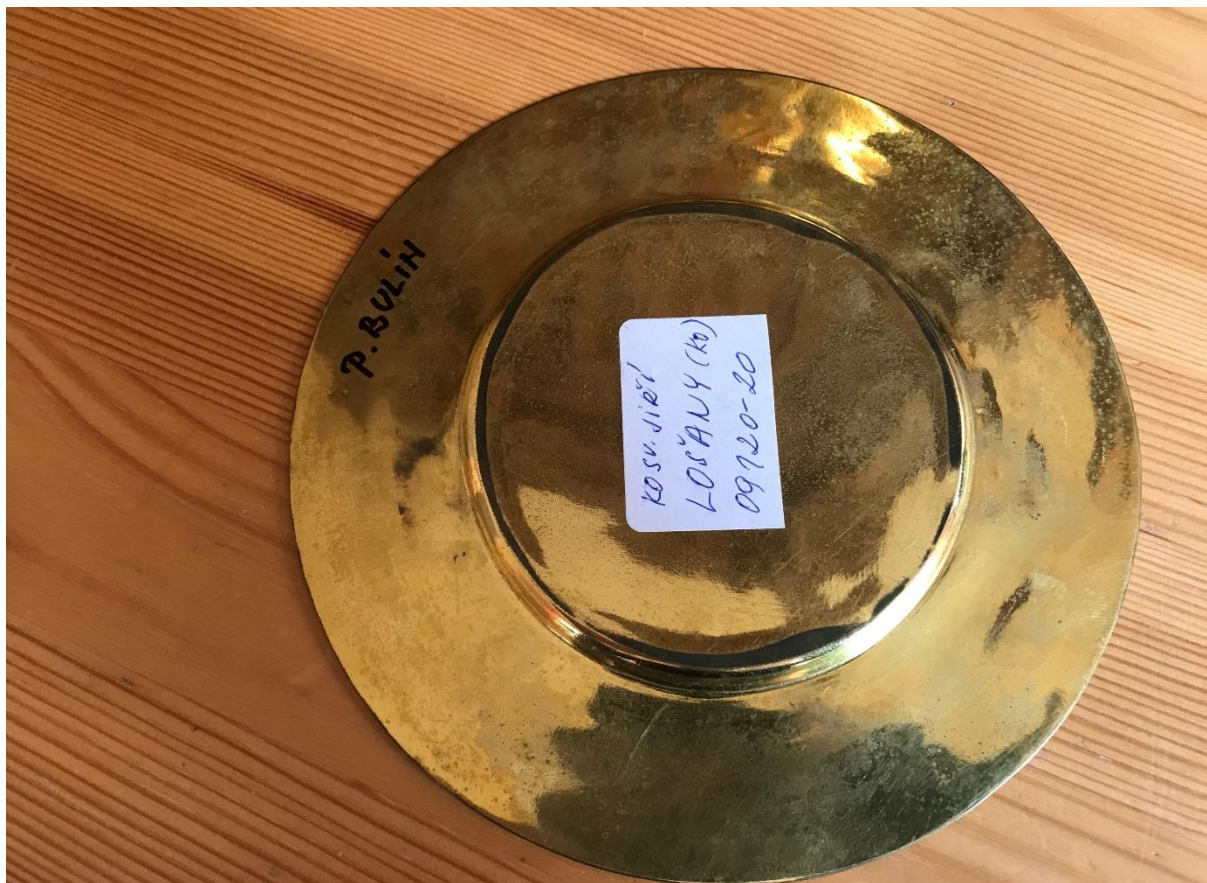
Patena pohled ze spodu.

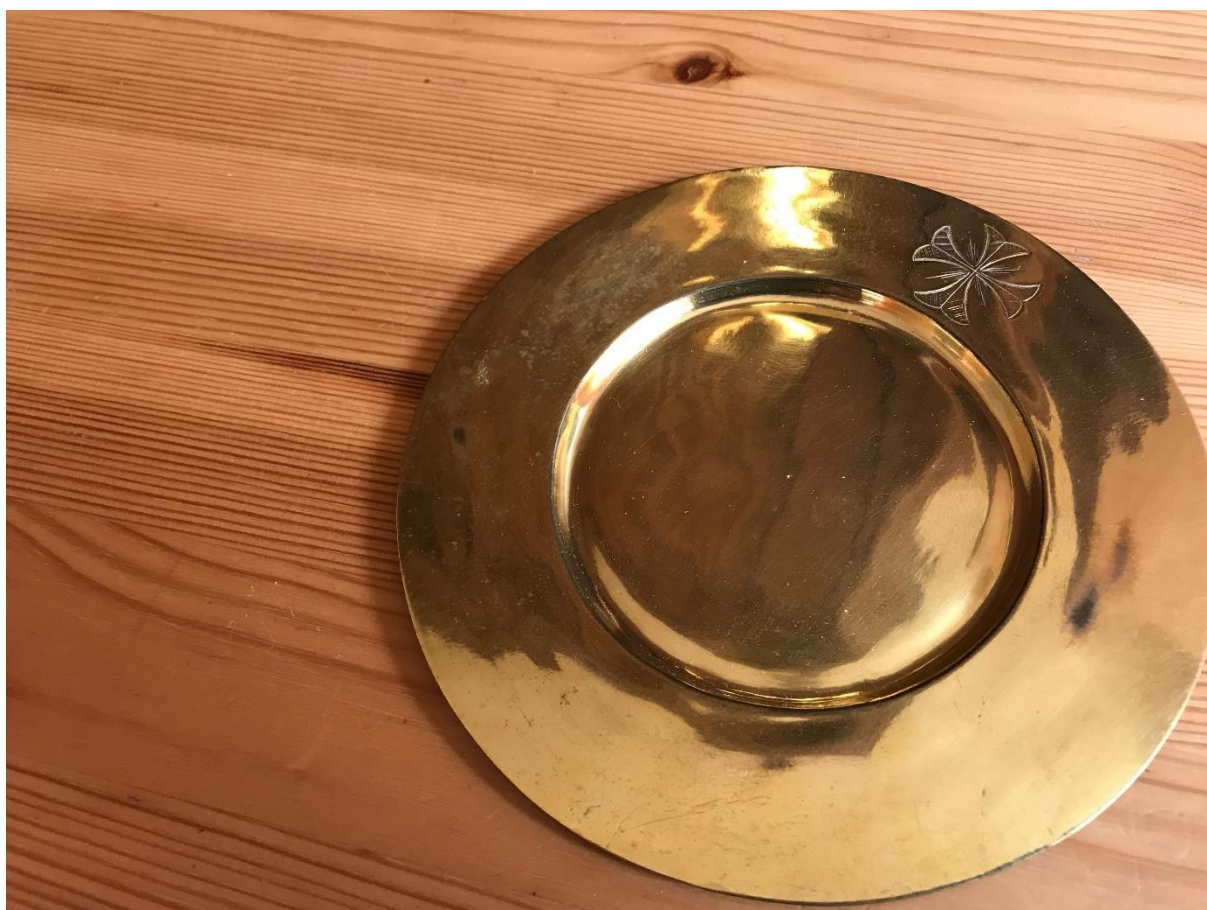
Patena pohled z vrchu.

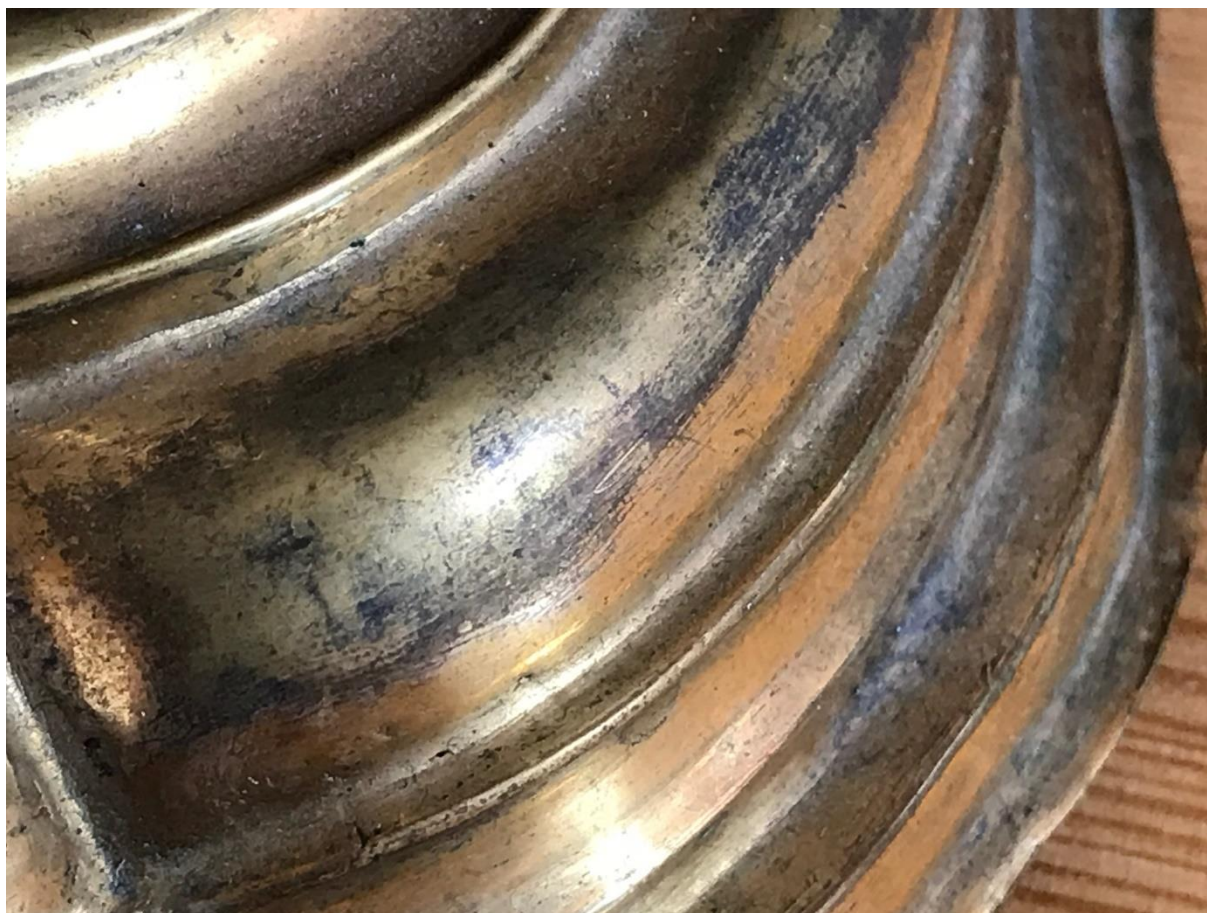
Zlacení povrchu je na mnoha místech ztmavlé oxidací stříbra. Povrch opláštění etue je celkově zašlý na jeho povrchu jsou mechanické oděry zejména v okolí zajišťovacích háčků, a také na hranách. Opláštění je na některých místech uvolněné od povrchu etue. Okraj patky je deformovaný.

Stav povrchu zlacení.

- Celkové čištění a zlacení
- Vyčištění tří medailonů
- Odstranění oxidace
- Vyrovnání okrajů patky
- Etue – celkové restaurování

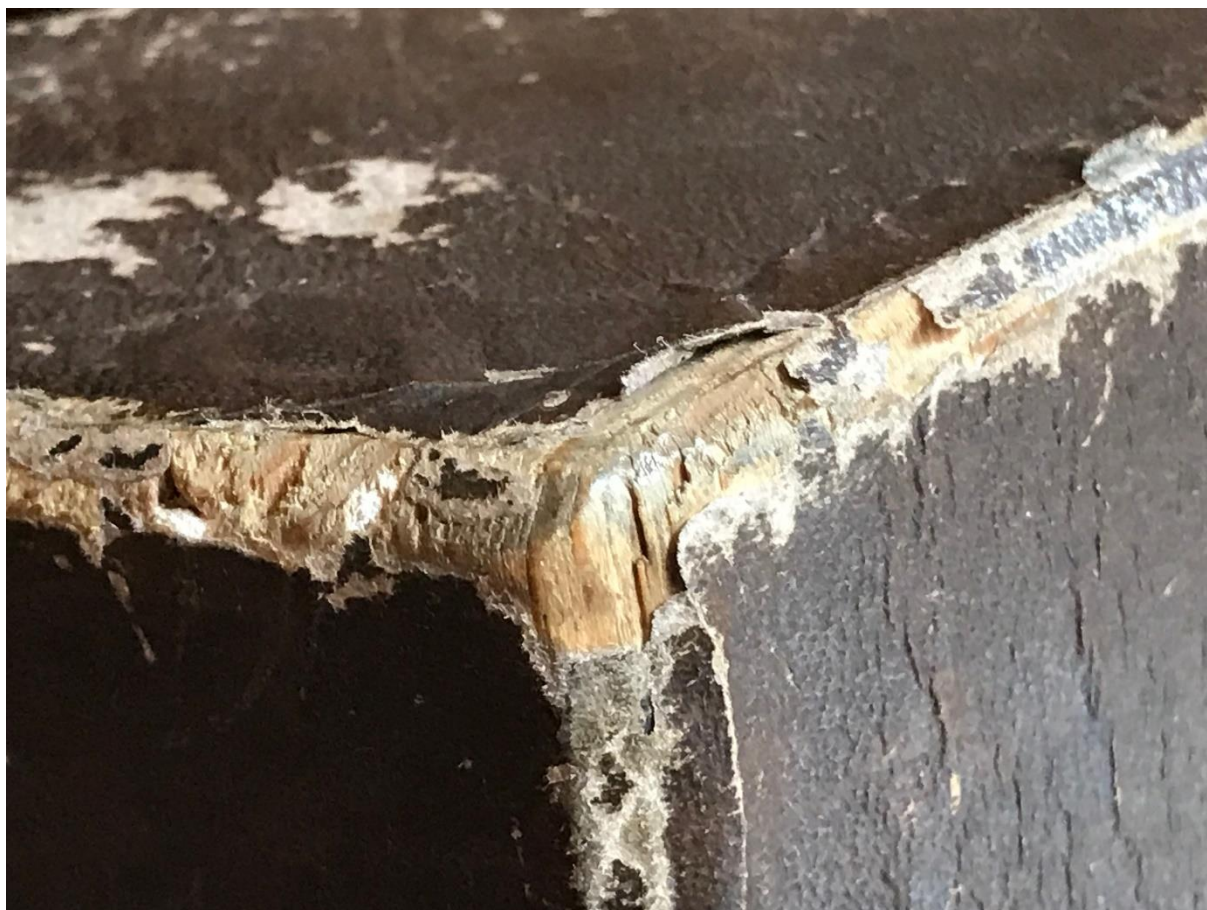
Stav povrchu etue.

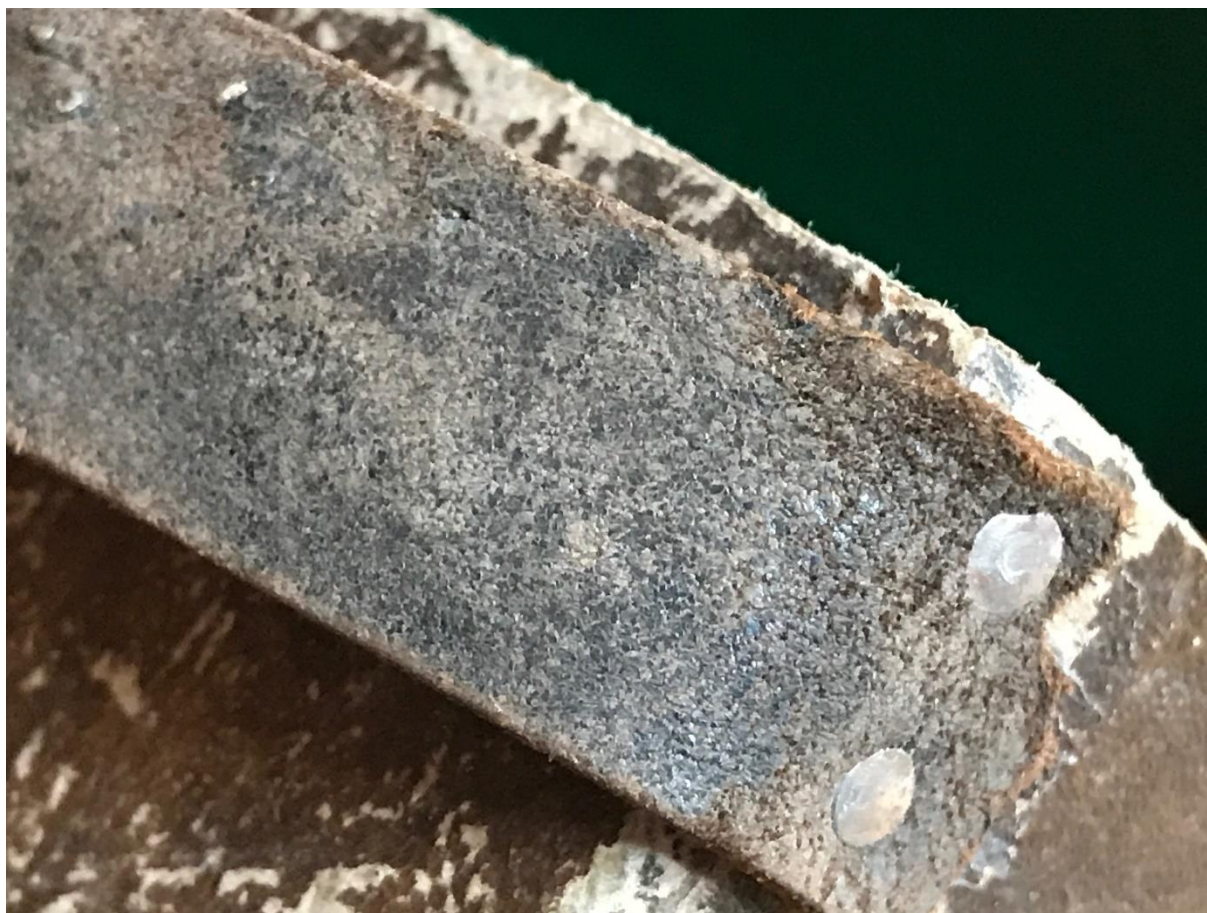
Stav koženého řemínku etue.

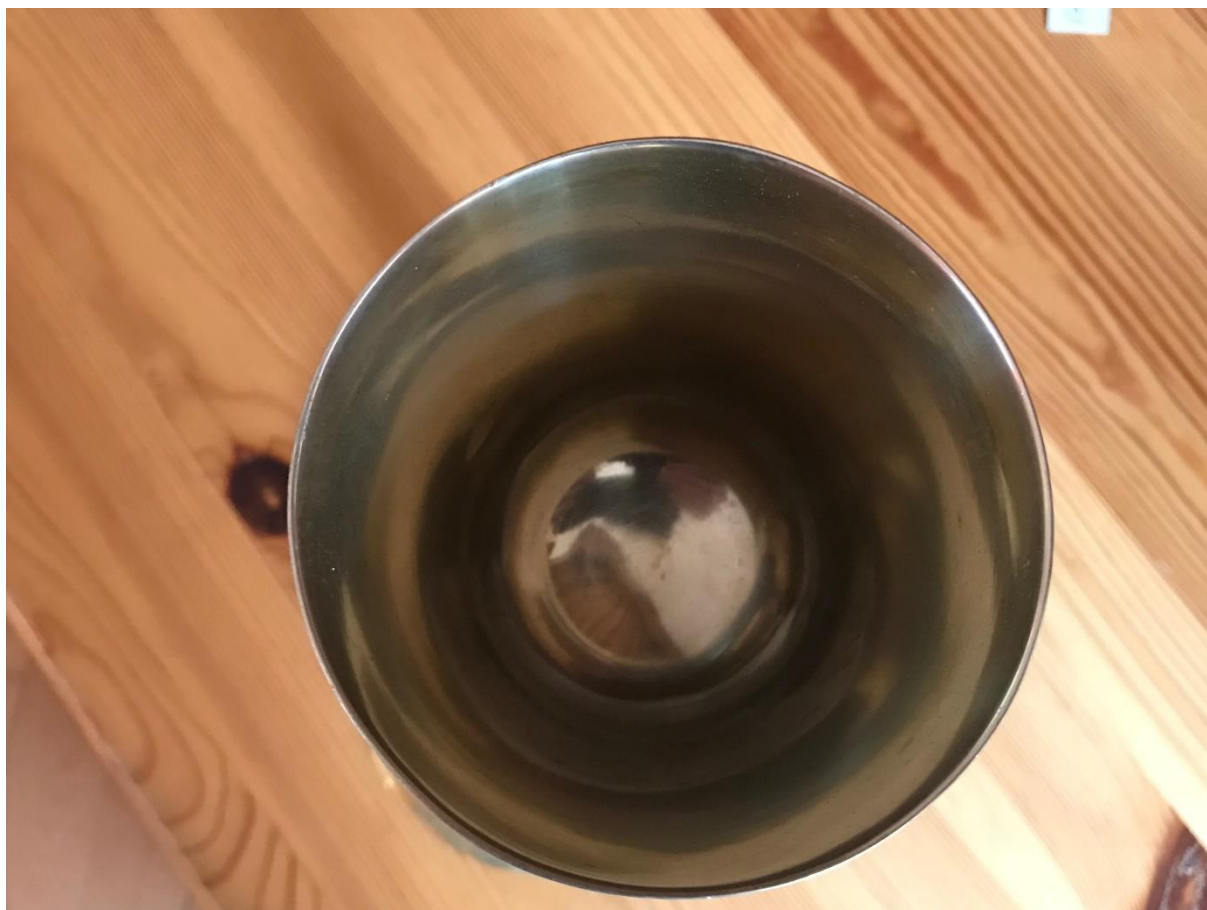
Pohled na povrch zlacení vnitřní části kupy.

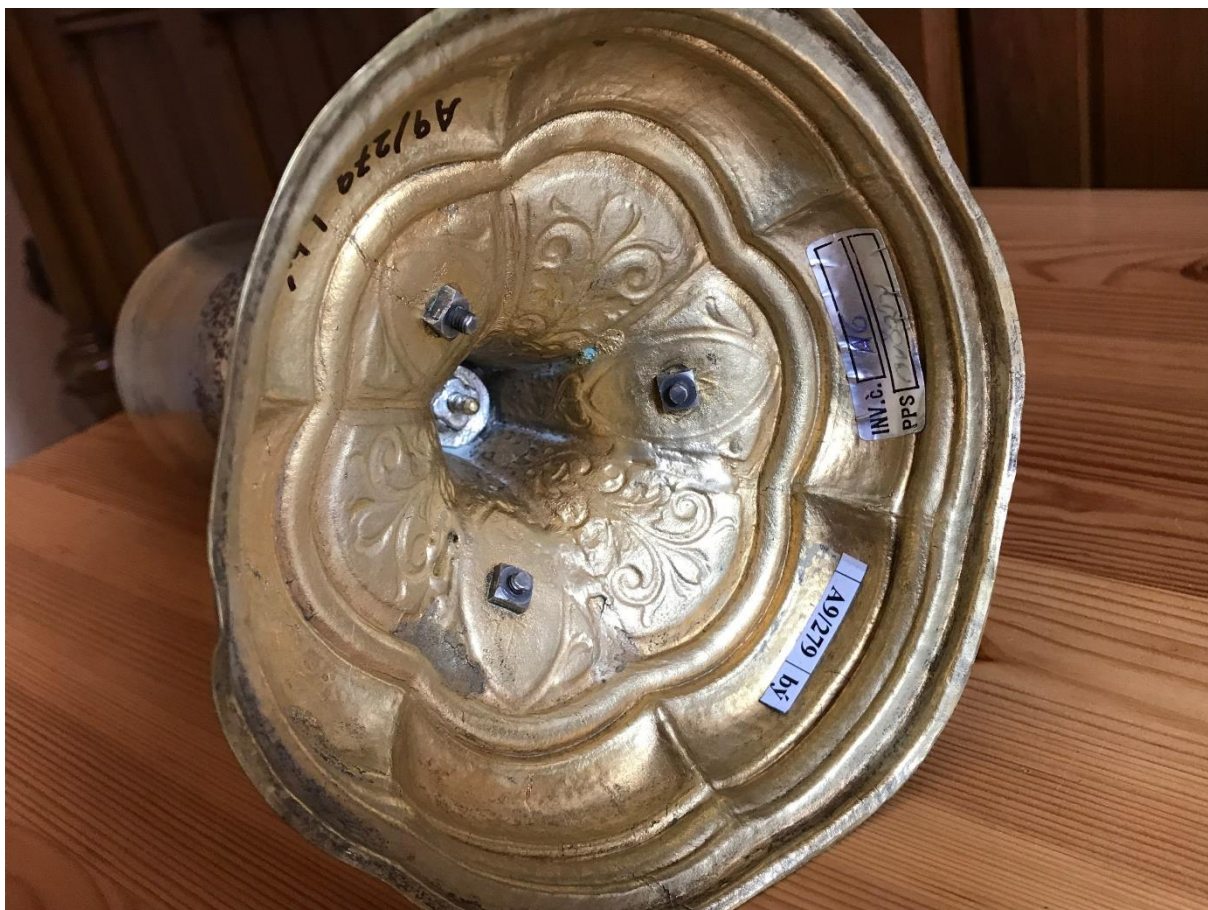
Spodní část kalicha.

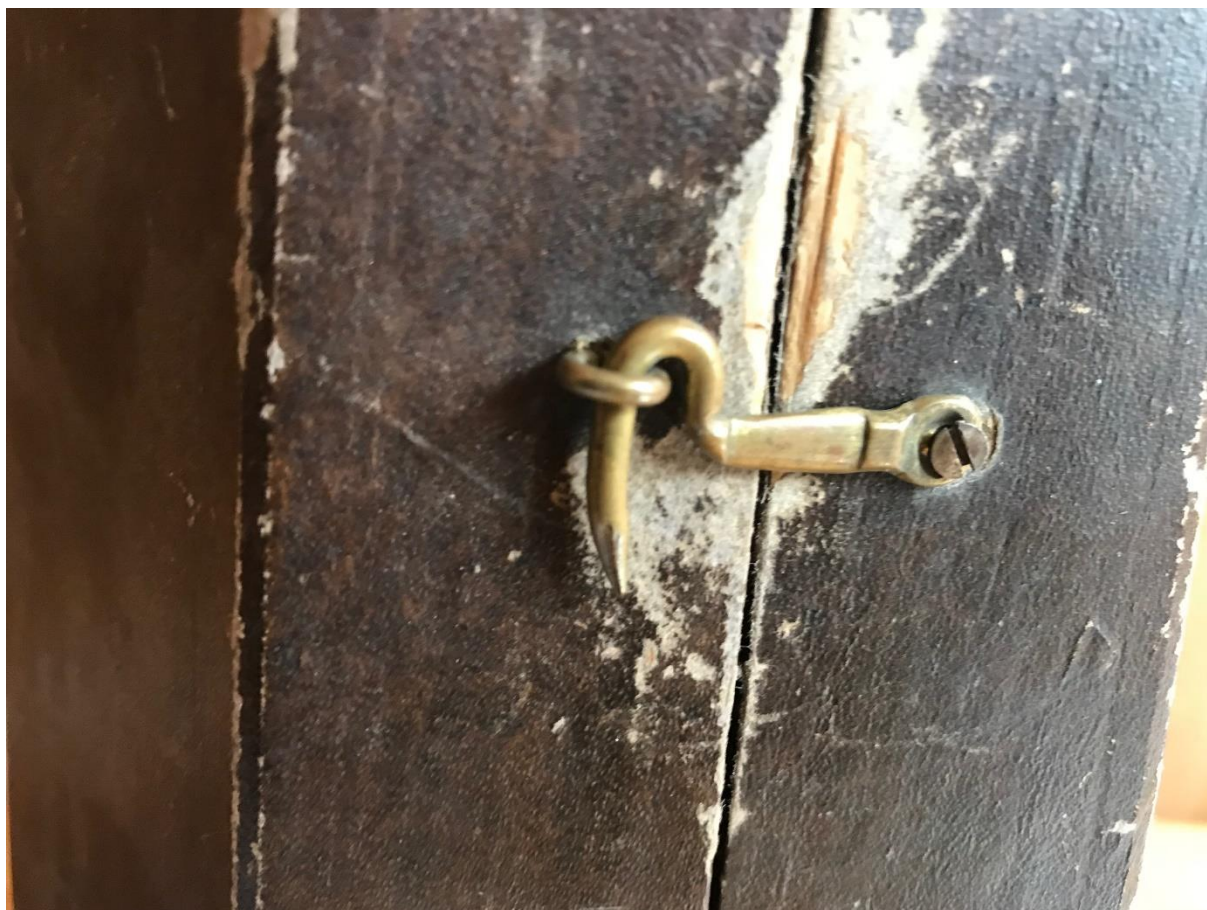
Stav mosazné západky.

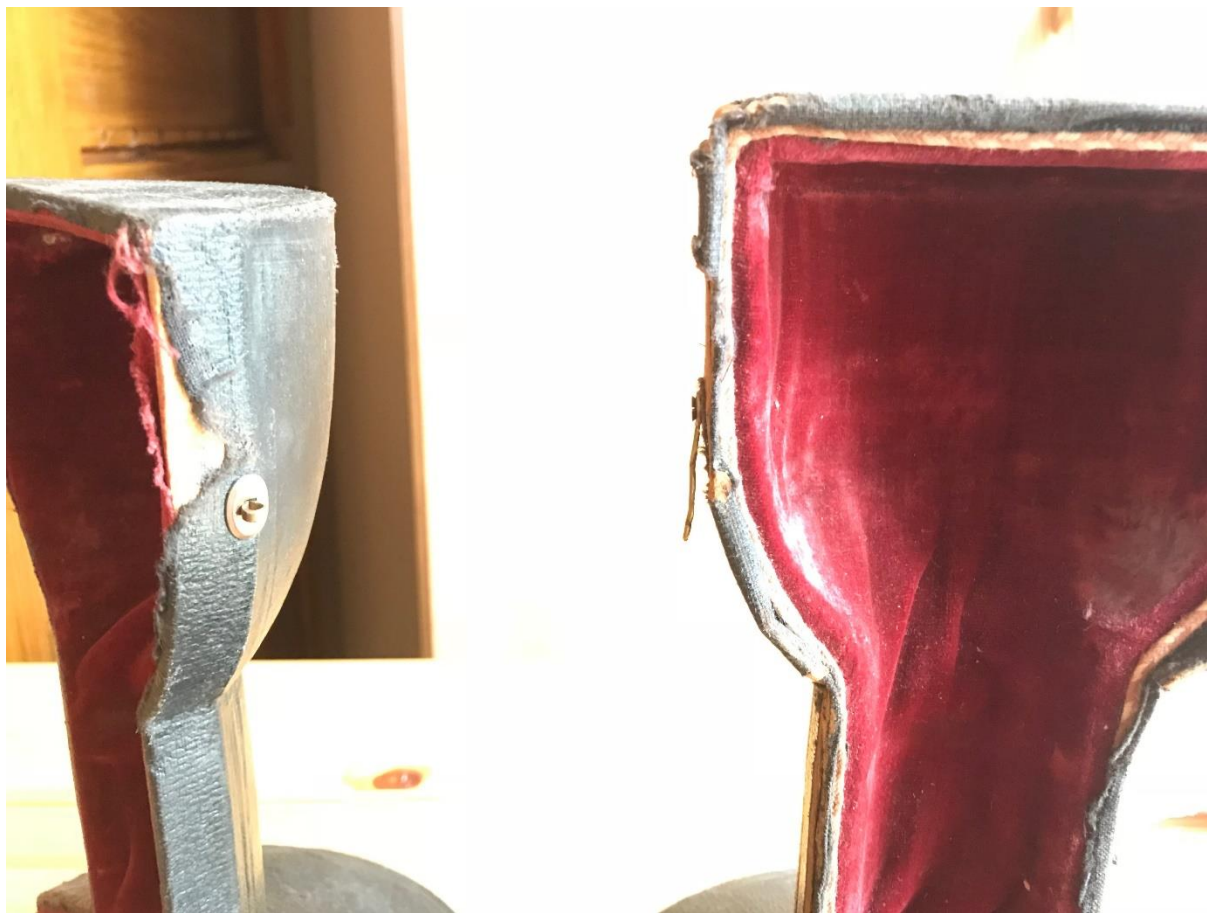
Stav výstelky a povrchu ete.

- Vyčištění zlacení i stříbro
- Odstranění oxidace
- Patena – srovnání okrajů
- Etue – oprava koženého povrchu i vnitřní textilní vložky, chybí jeden zavírací háček

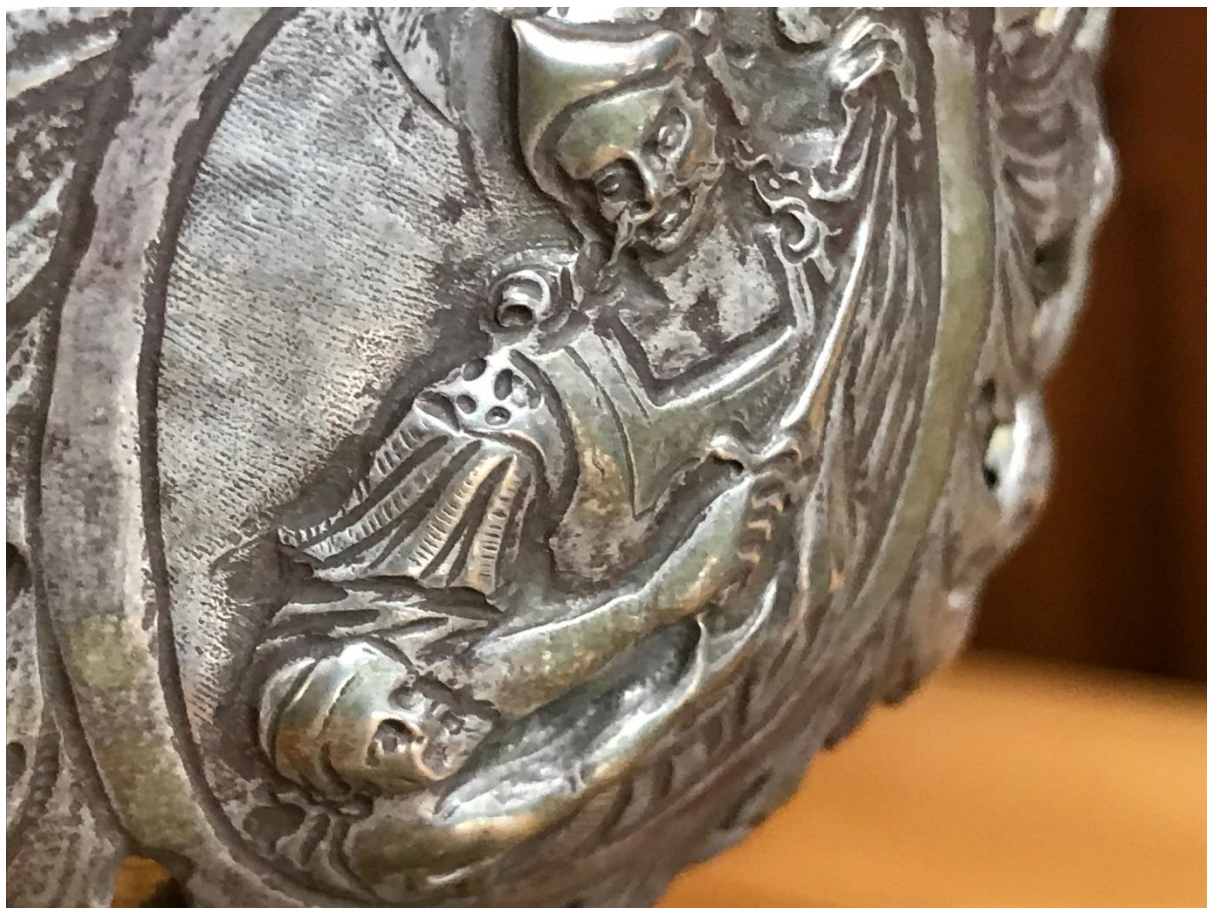
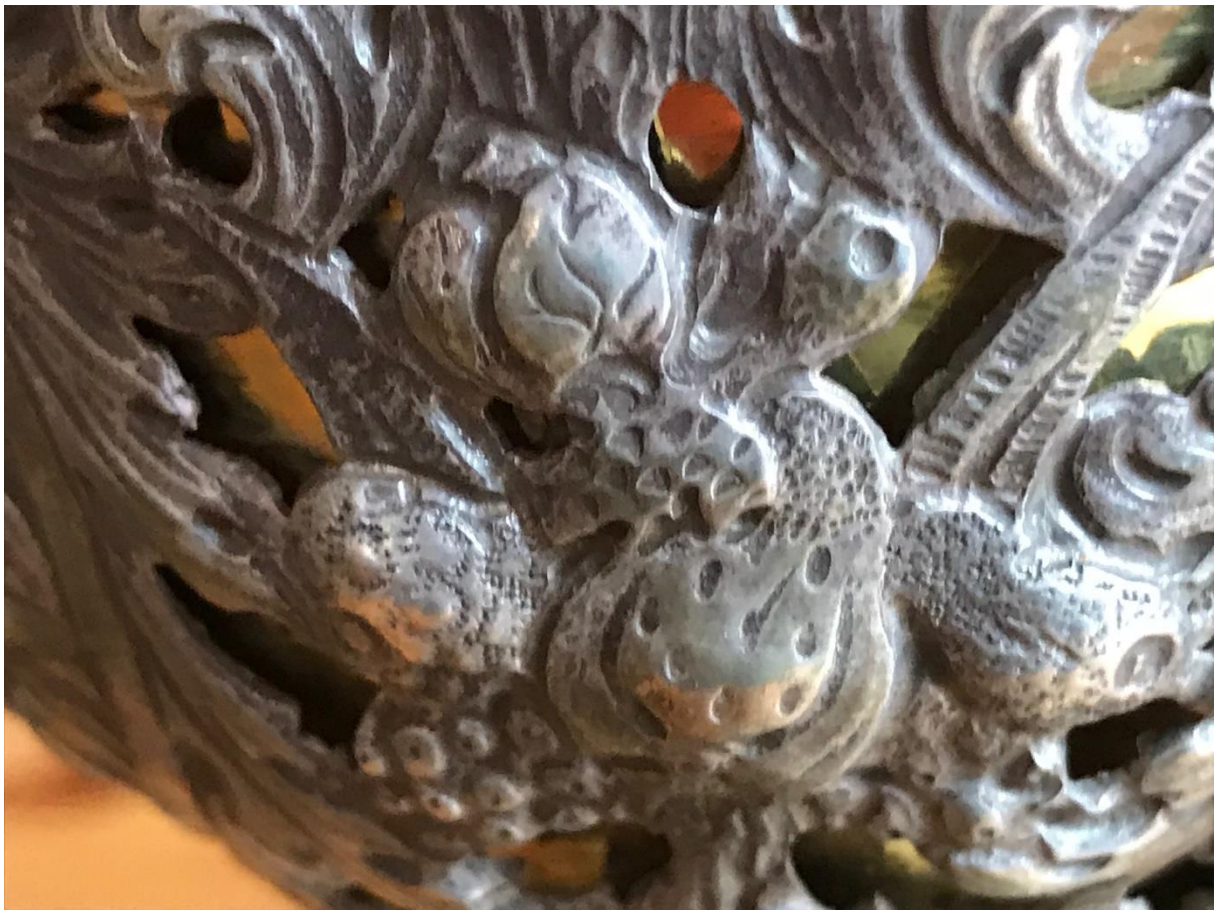
Stav povrchu stříbrné části kupy.

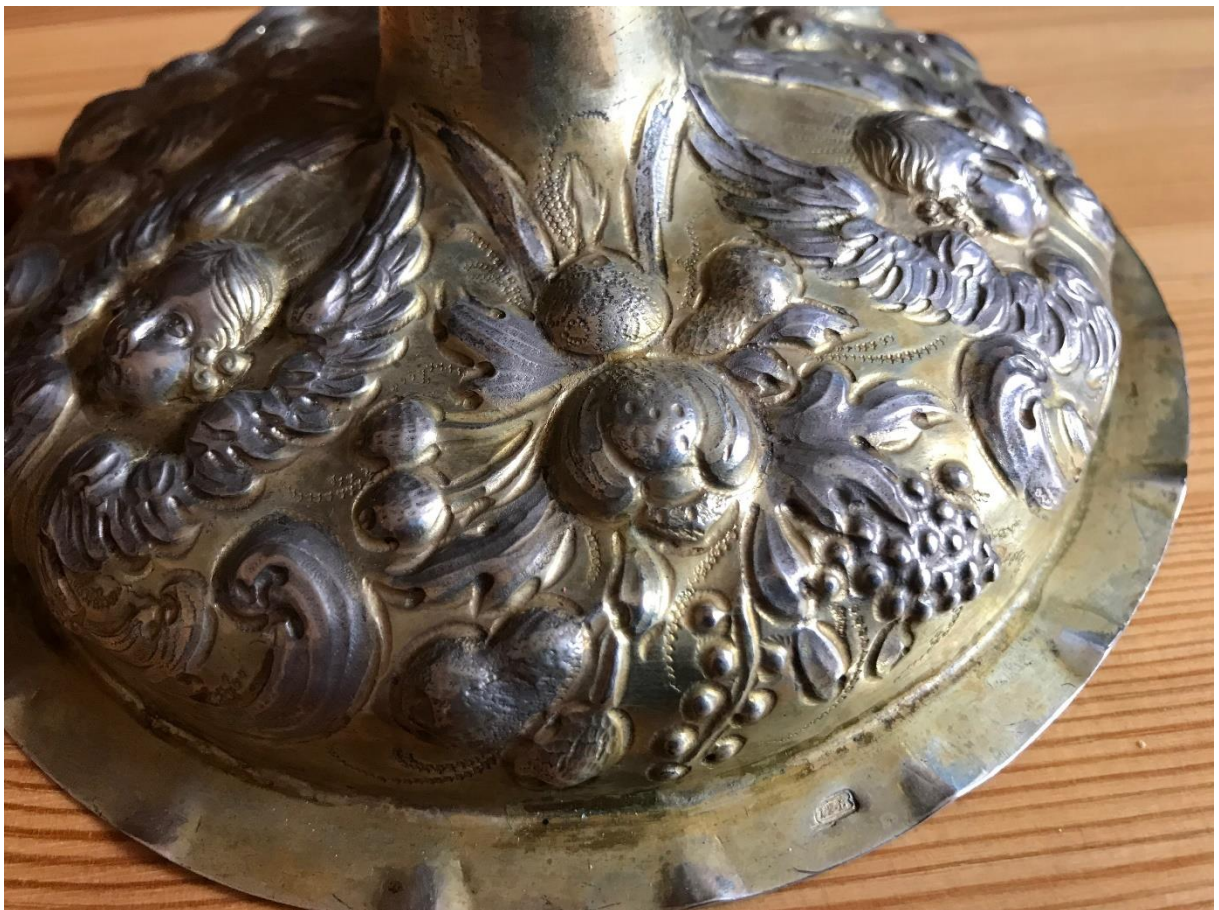
Zlacení povrchu je na mnoha místech ztmavlé oxidací stříbra. Na patce kalicha je reliéfní tepaná výzdoba, zlacený povrch v těchto místech chybí, přechod mezi stříbrem a zlacenou plochou je pozvolný, bude tedy třeba provést průzkum, zdali je přiznaný stříbrný plech na reliéfu původní záměr a nebo k němu nedošlo vlivem používání oděrem plochy. Povrch opláštění etue je celkově zašlý na jeho povrchu jsou mechanické oděry zejména v okolí zajišťovacích háčků, a také na hranách. Opláštění je na některých místech uvolněné od povrchu etue.

Stav stříbra a zlacení patky.

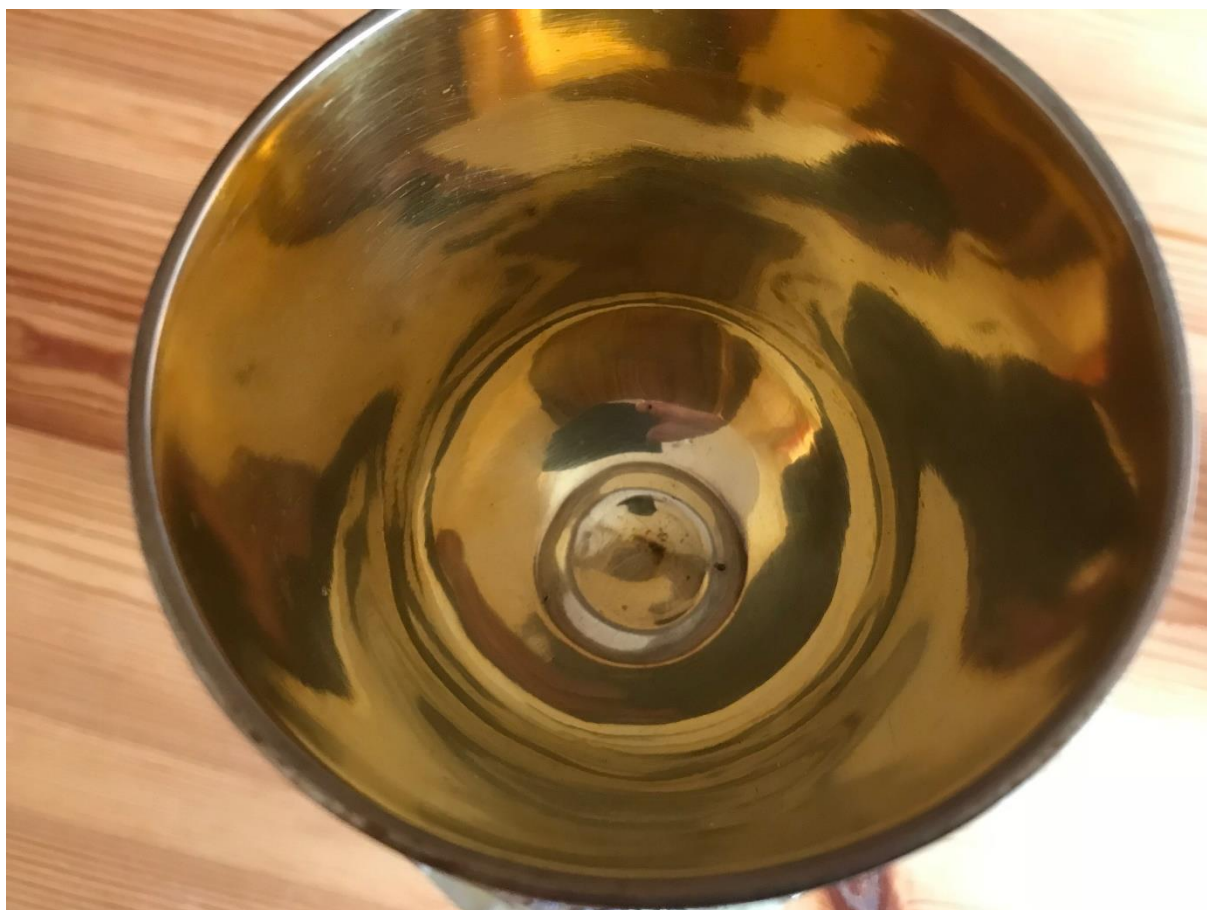
Stav zlacení vnitřní části kupy.

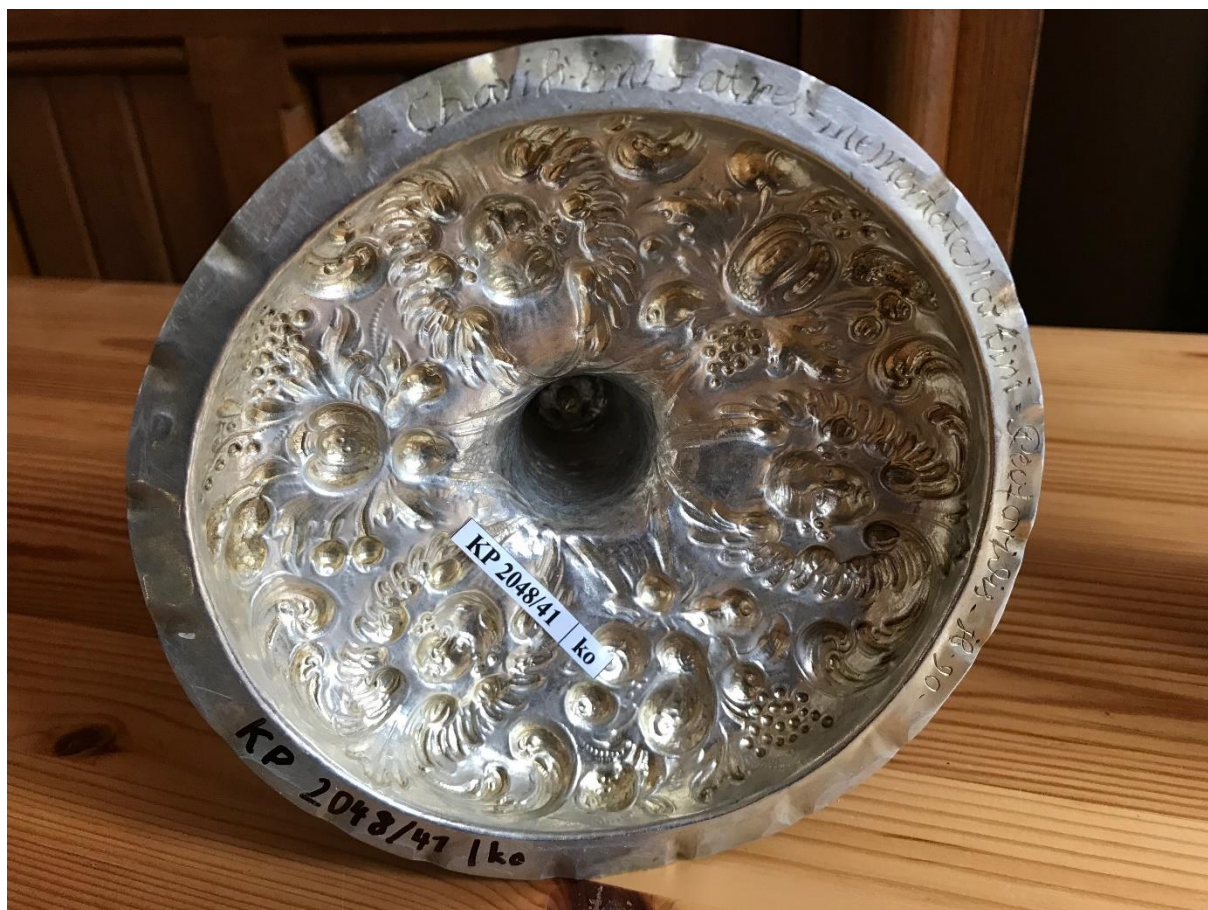
Spodní část patky.

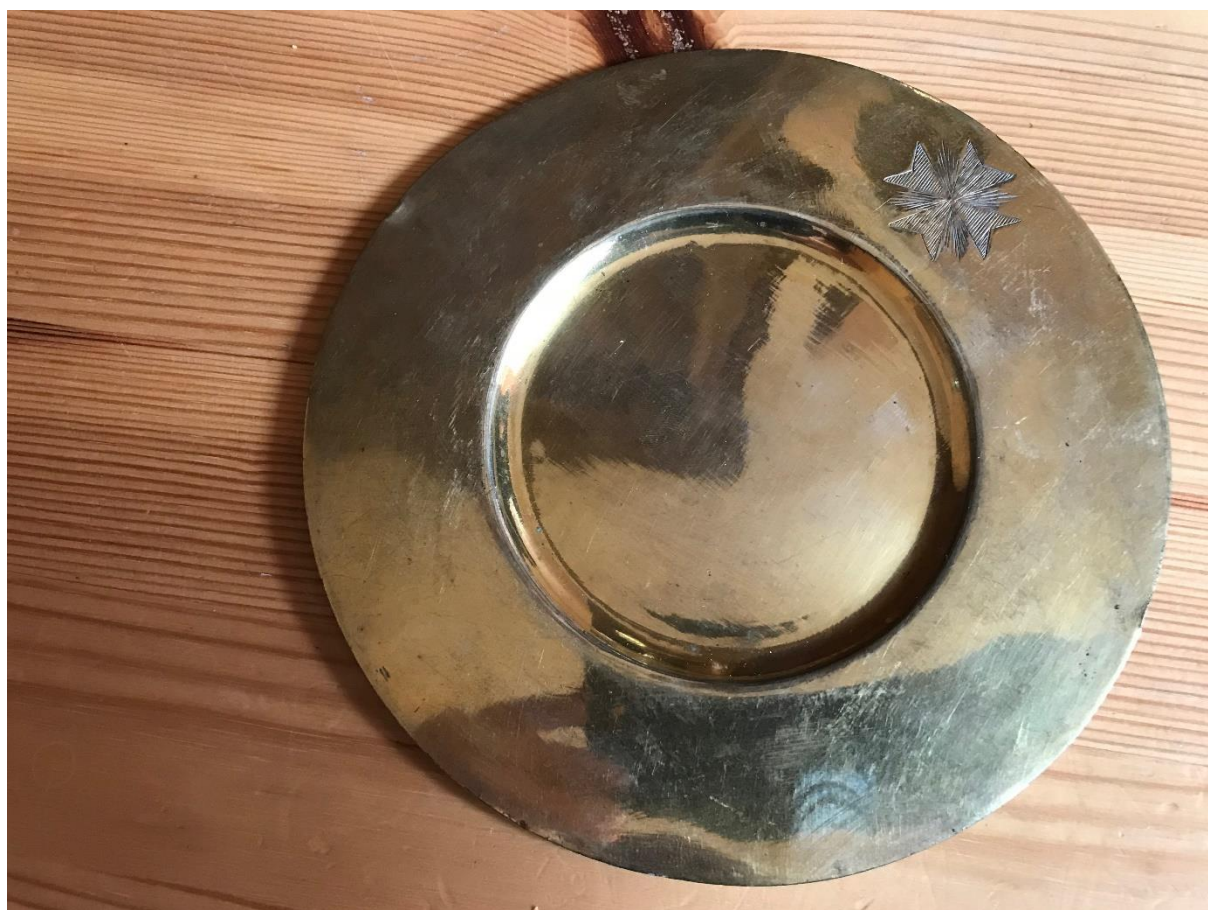
Celkový pohled na patenu.

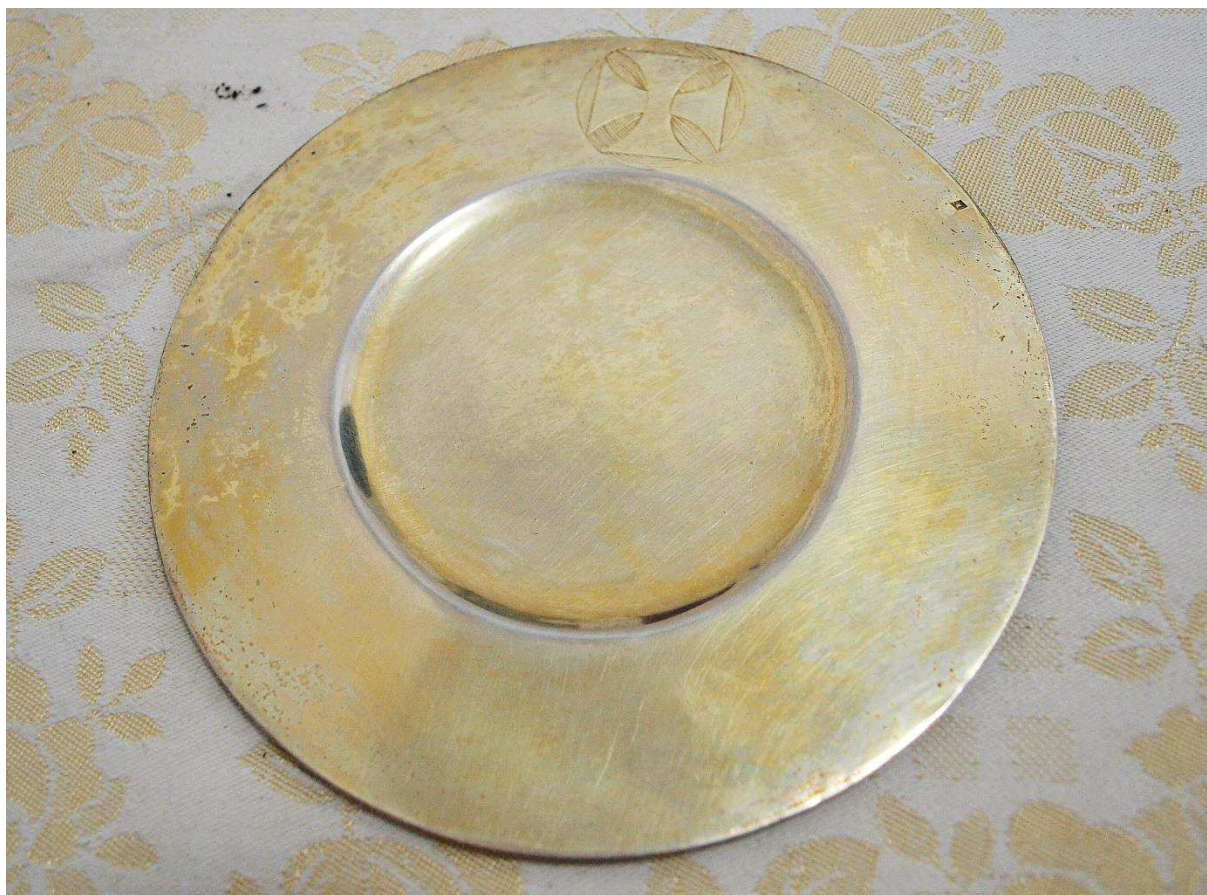
Zlacení povrchu je na mnoha místech ztmavlé oxidací stříbra, zejména v hloubkách tepaného reliéfu. Zlacení na vrchních částech reliéfu je naopak odstraněno vlivem používání předmětu. V reliéfu jsou patrné praskliny, může se jednat o praskliny způsobené při tepání reliéfu kalicha, bude proto třeba charakter každé praskliny před započítím restaurování posoudit a následně zvážit její opravu, při které v jejím okolí může dojít k degradaci zlaceného povrchu.

Stav zlaceného povrchu patny.

- Vyčištění zlacení
- Odstranění oxidace
- Na patce kalicha četné drobné praskliny
- Patena – vyčistit zlacení
- Etue - restaurování koženého povrchu, vyčištění textilní vložky

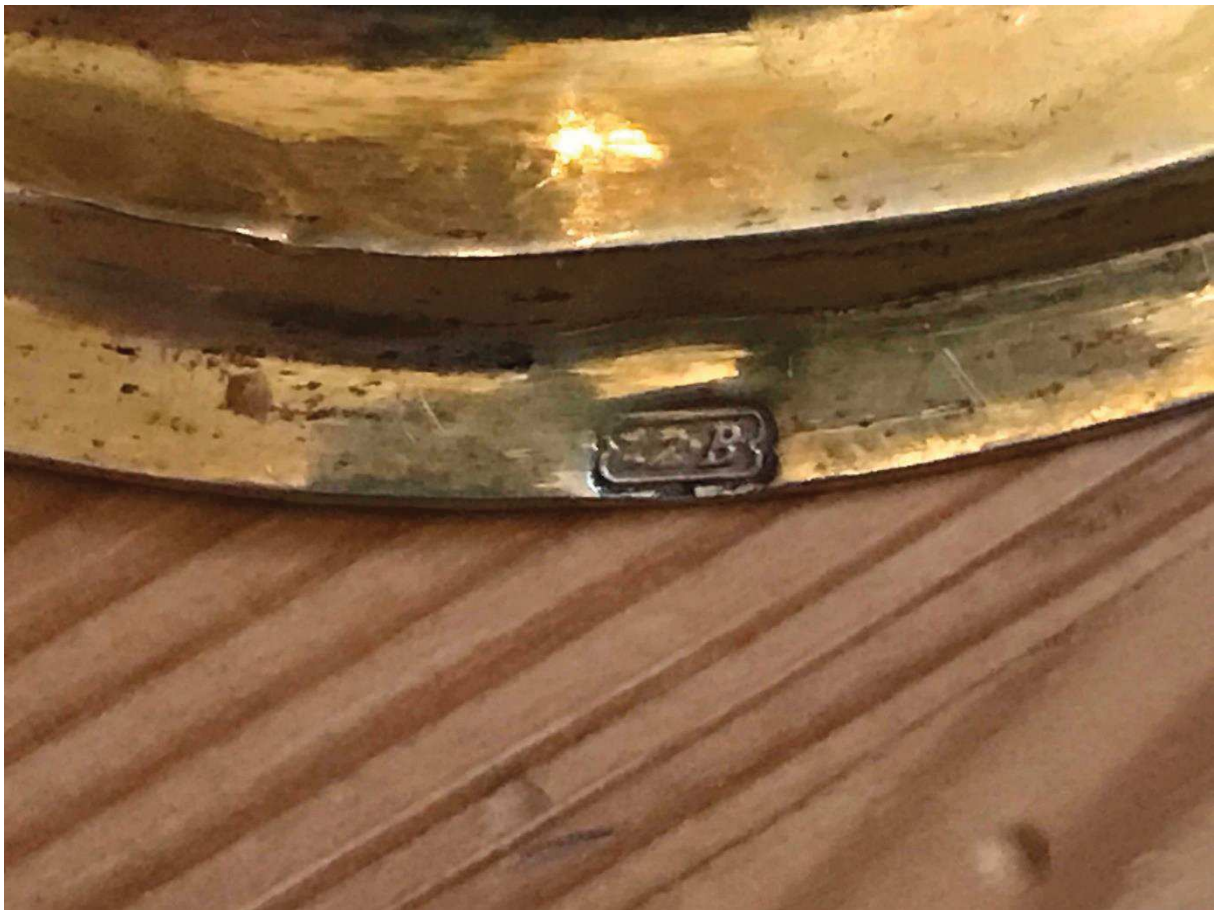
Puncovní značky ve spodní části obruby patky kalicha.

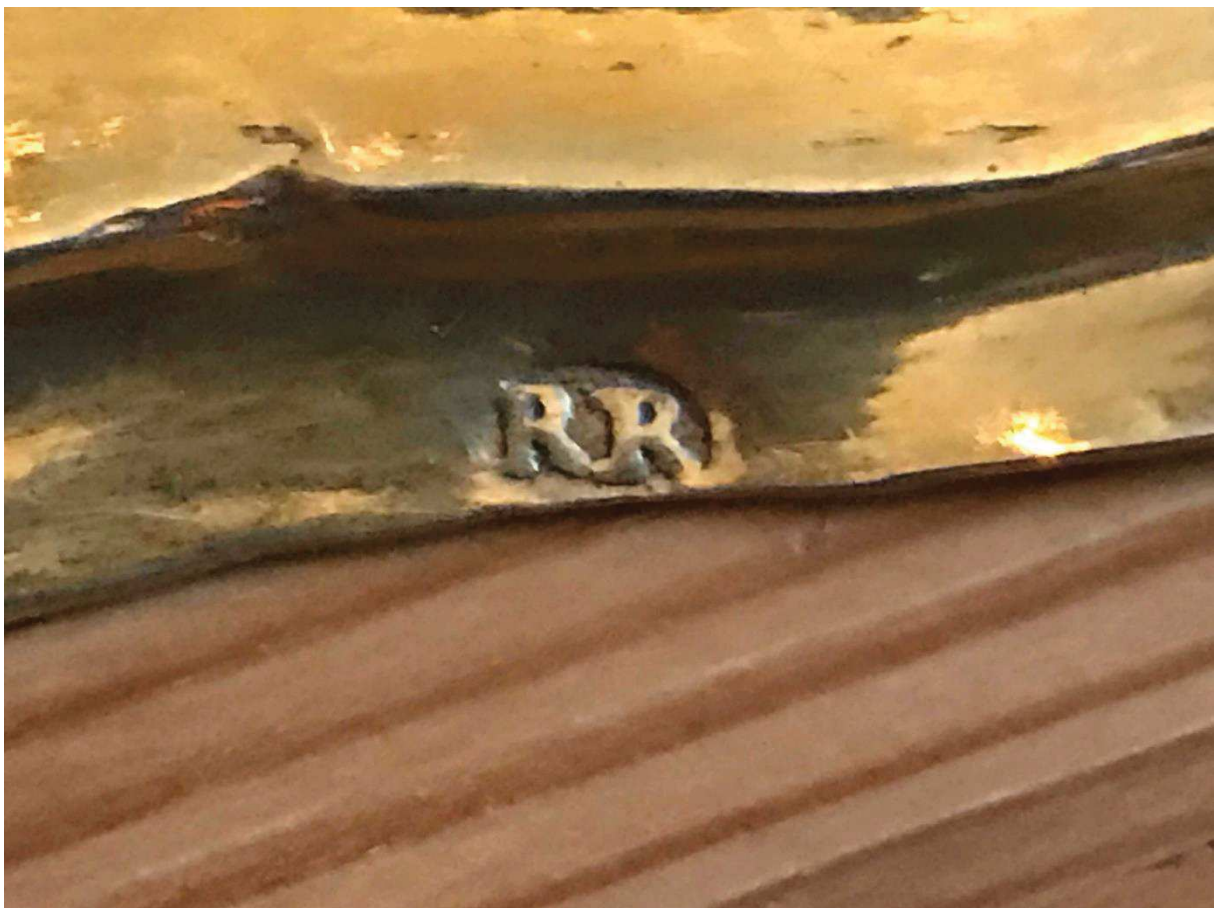
Puncovní značky ve spodní části obruby patky kalicha.
