05 Kalich z Lošan

06 Kalich z Ovčár

07 Kalich Martina Františka Pezzoridese

08 Soubor tří kalichů F. B. Šperlinka

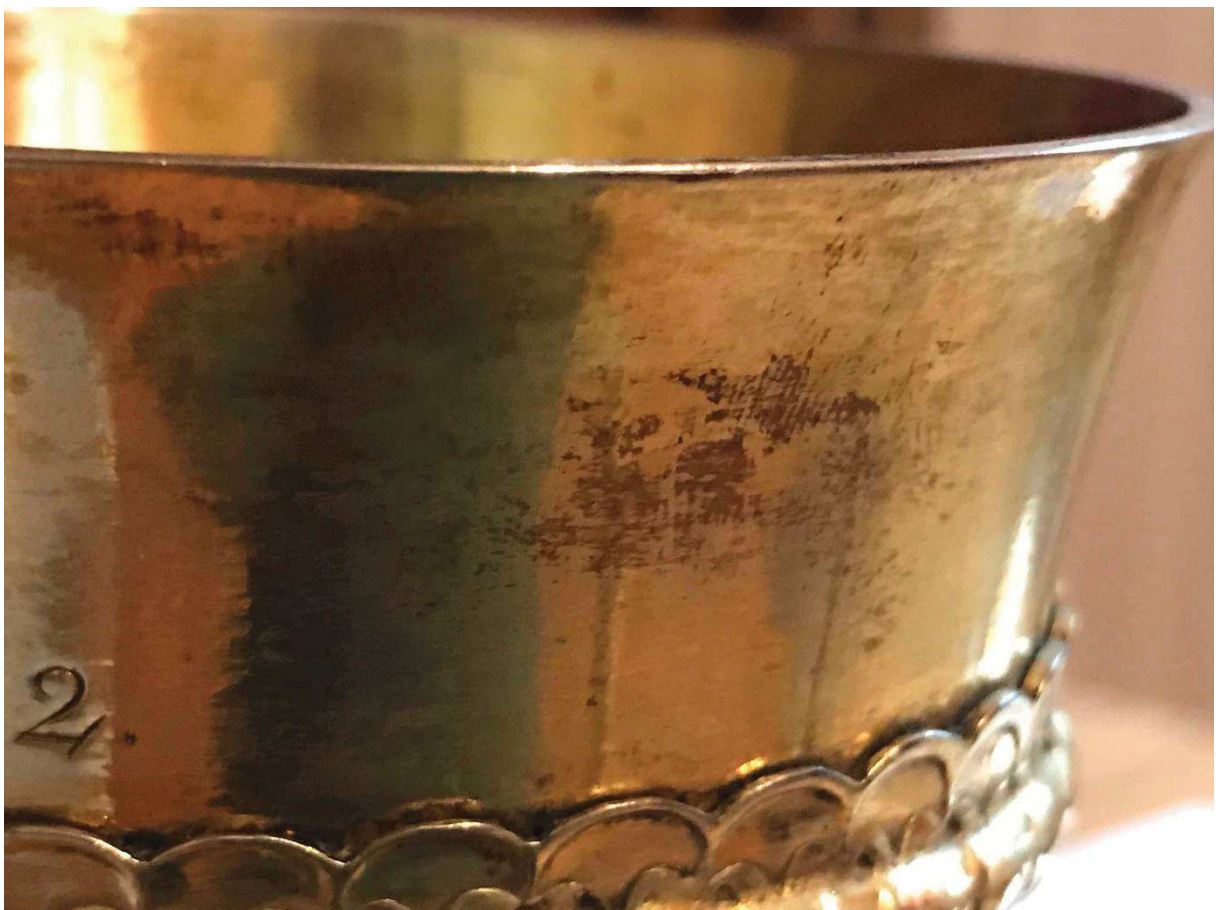
Stav zlacení povrchu kupy.

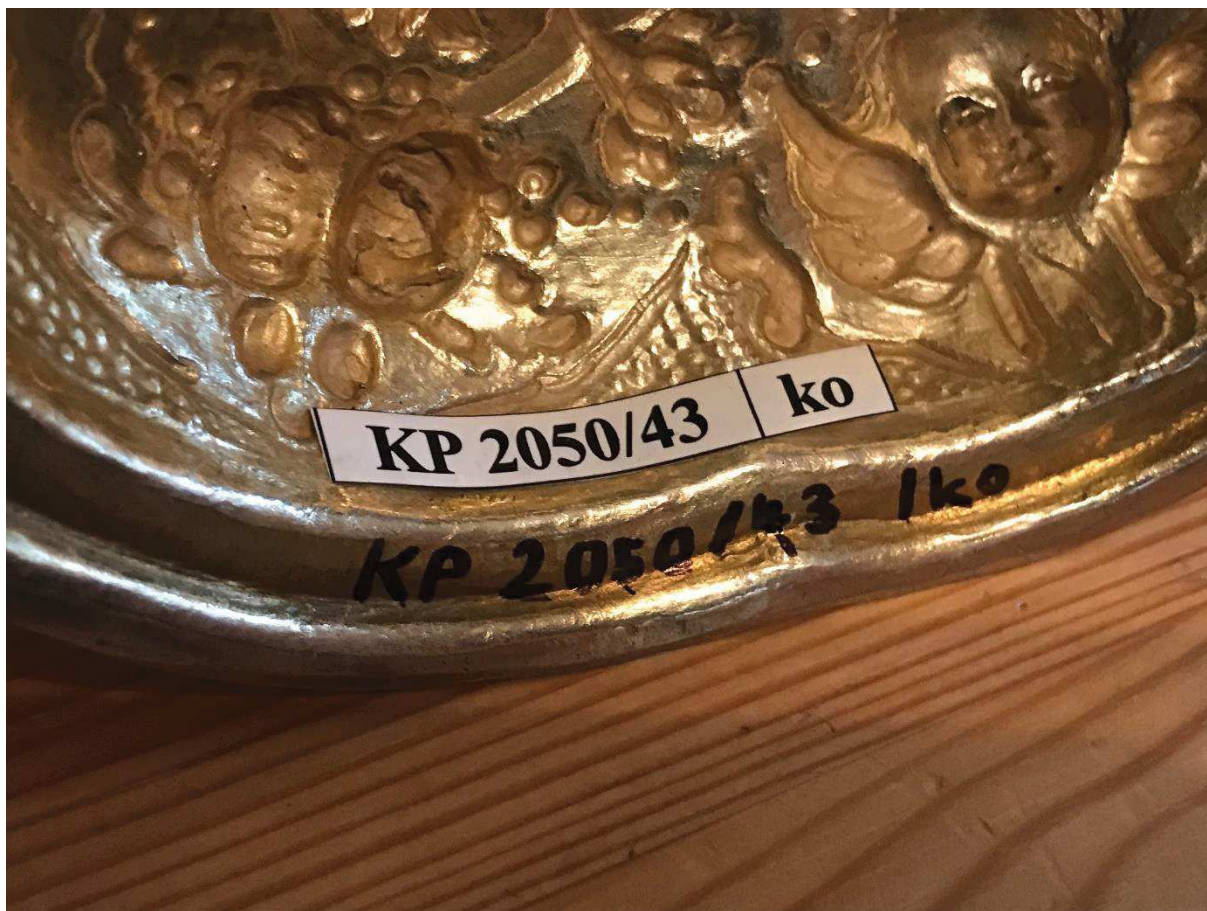
Stav stříbrného plechu ve spodní části patky kalicha.

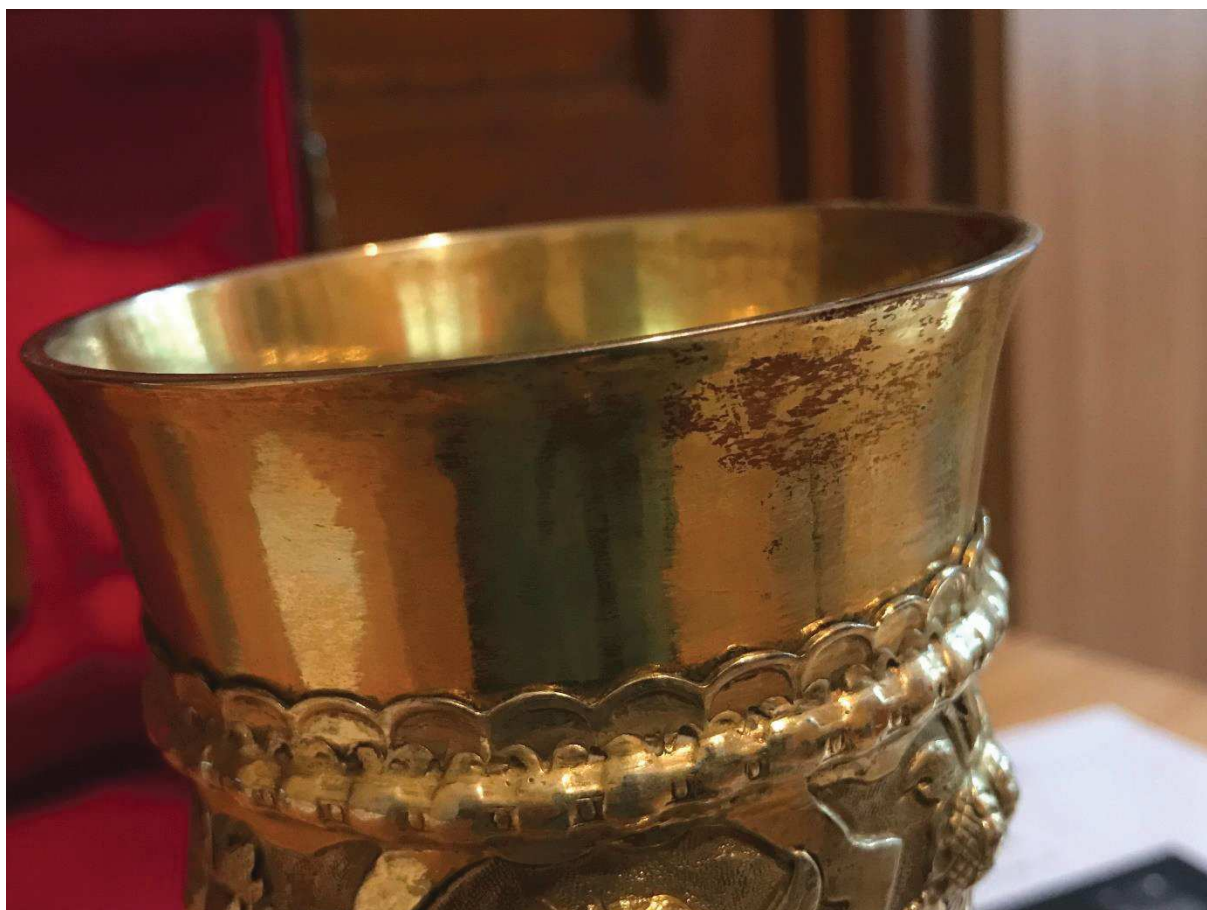
Stav zlacení kupy.

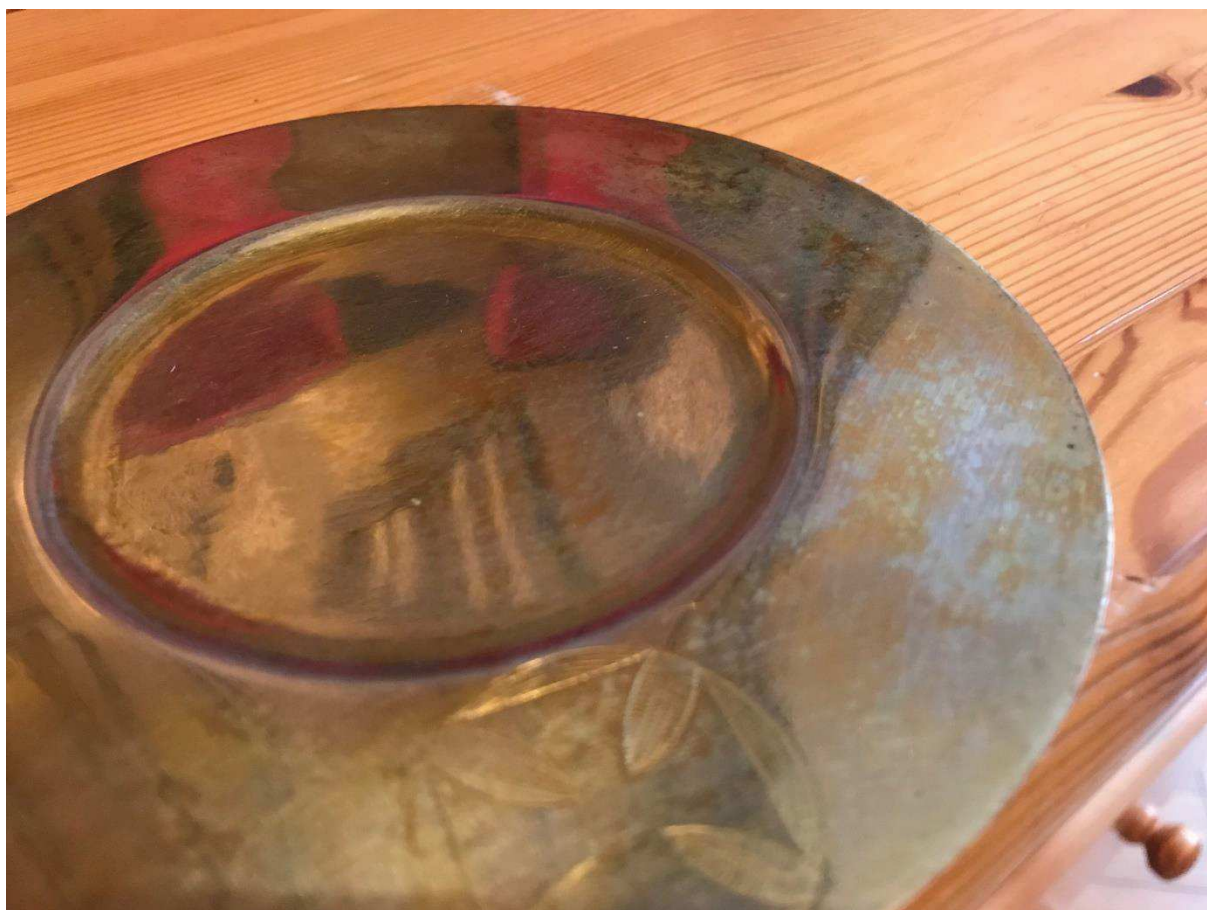
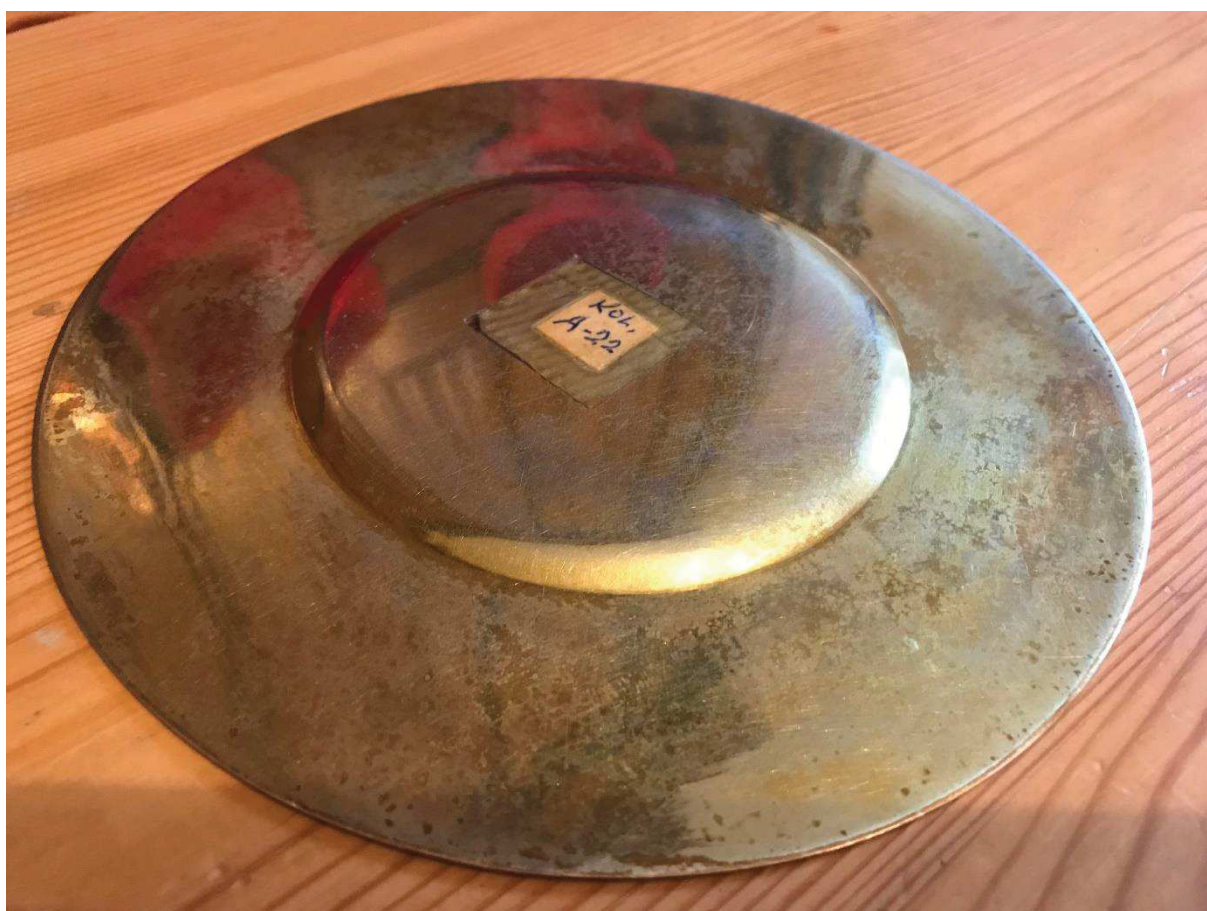
Stav zlacení povrchu pateny.

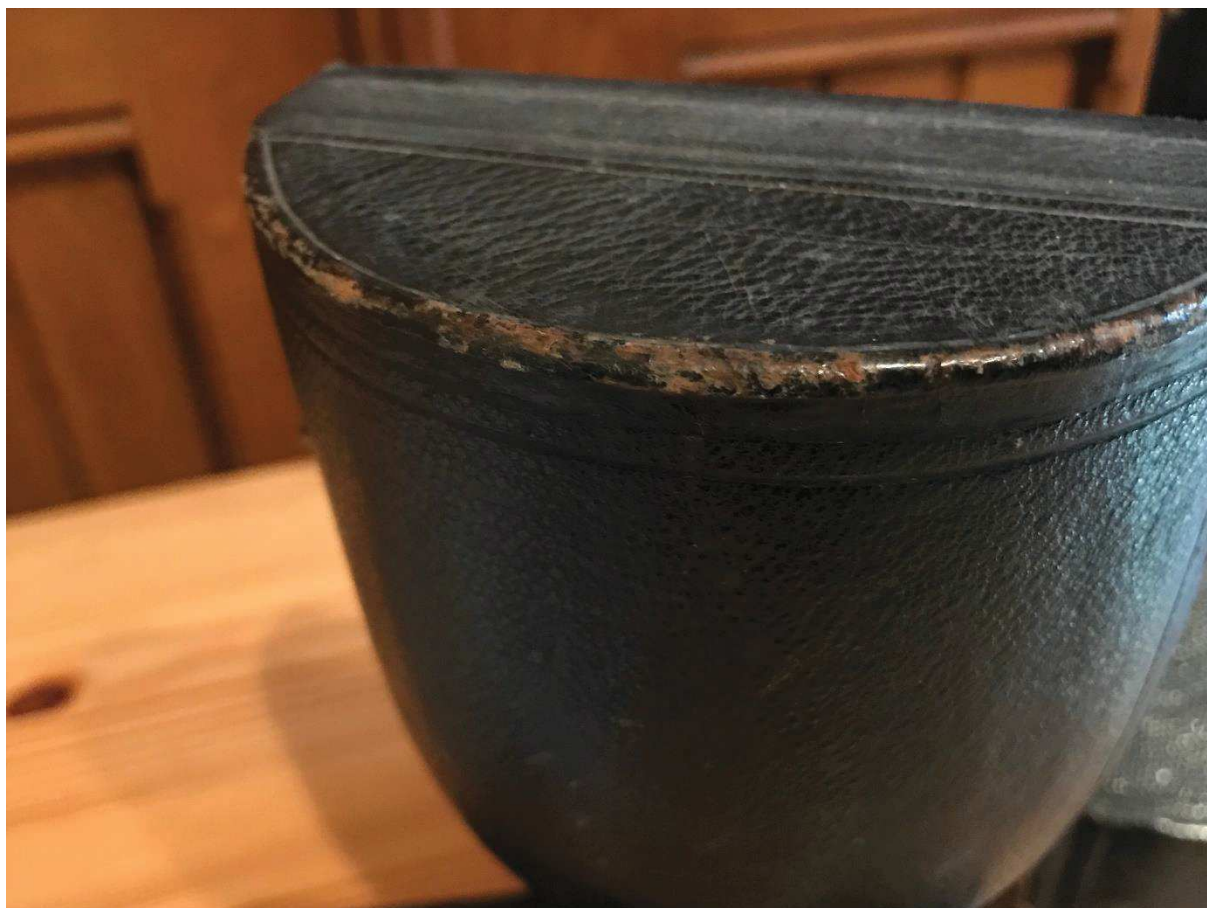
Stav kůže etue.
