16 Ciborium

ŘKF Kolín

Navrhovaný postup restaurování předmětů pro expozici v kostele sv. Bartoloměje v Kolíně.

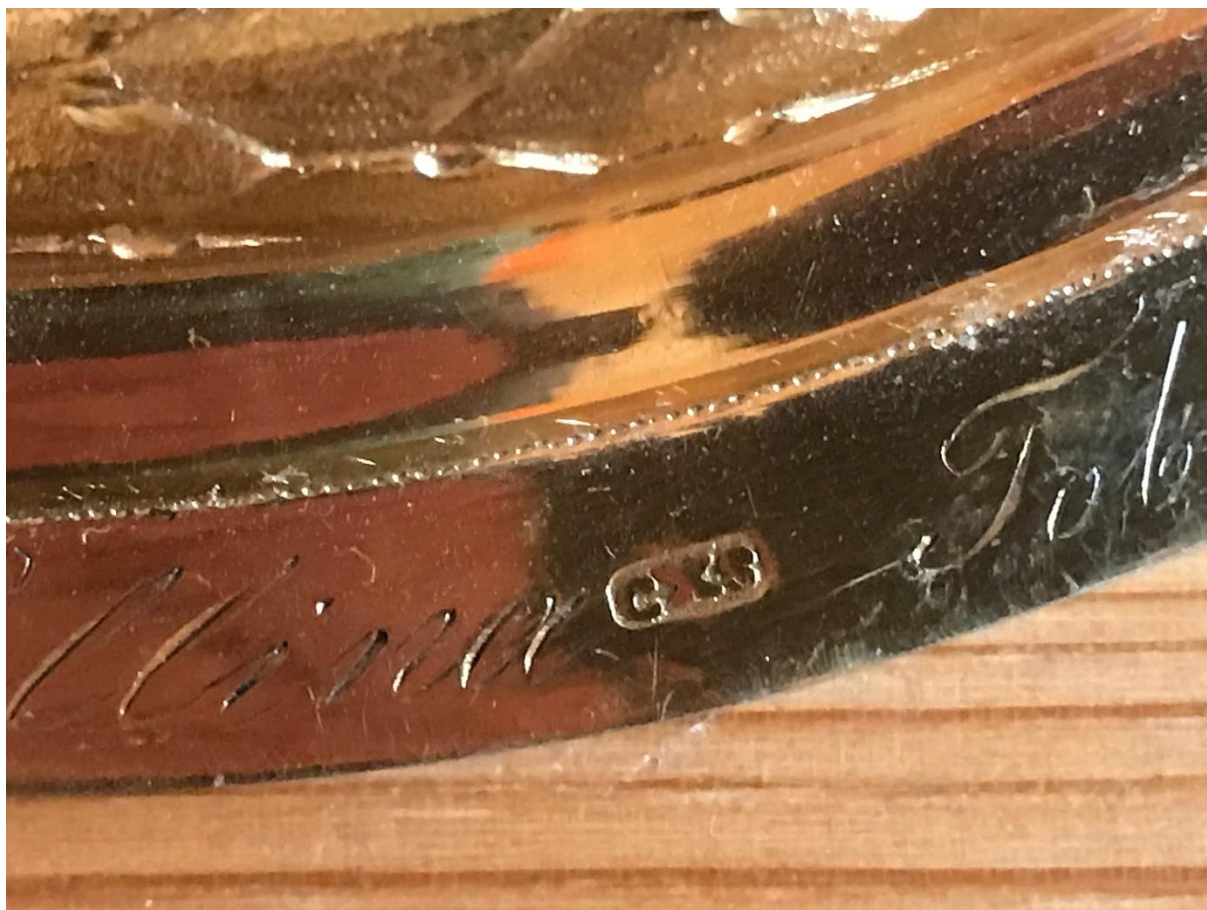
Rytiny a puncovní značka na okraji patky kalicha.

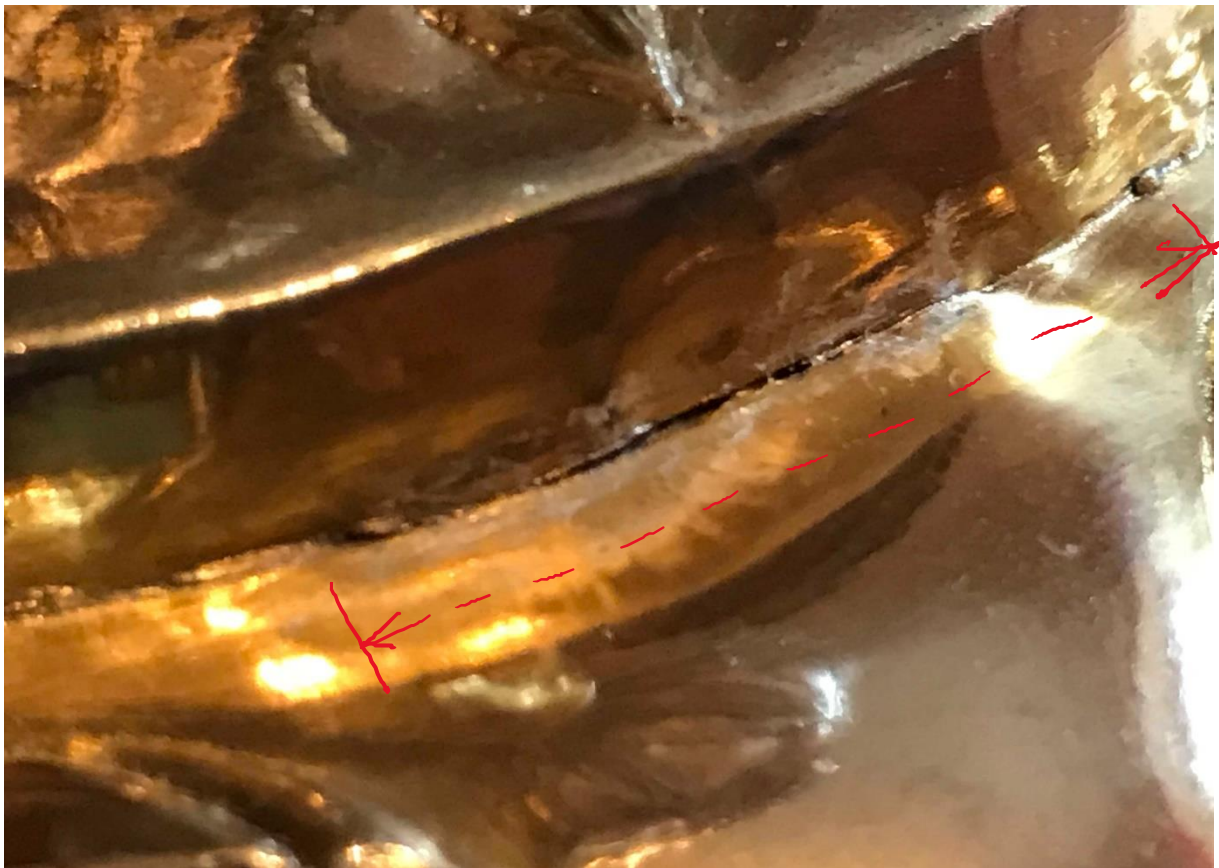
Praskliny na povrchu patky.

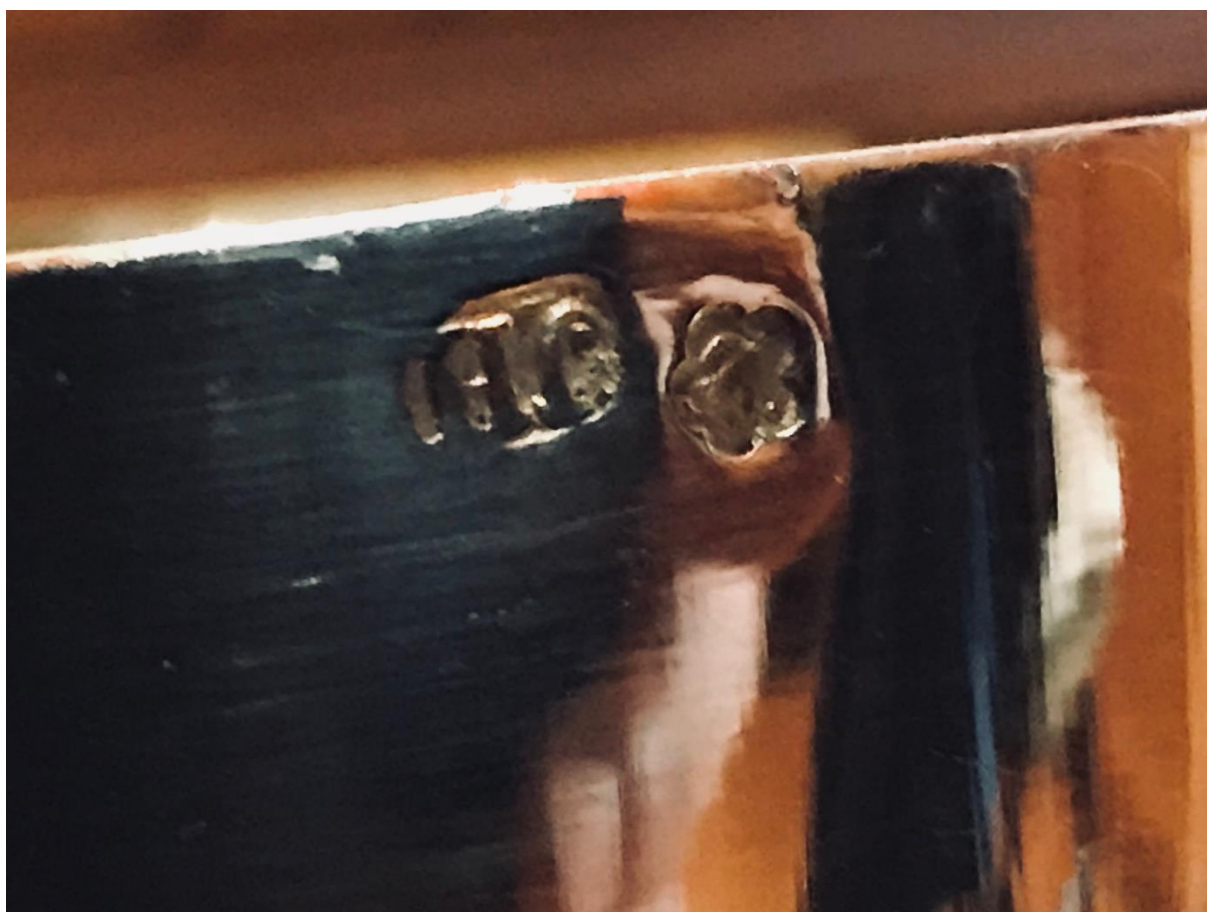
Puncovní značky.

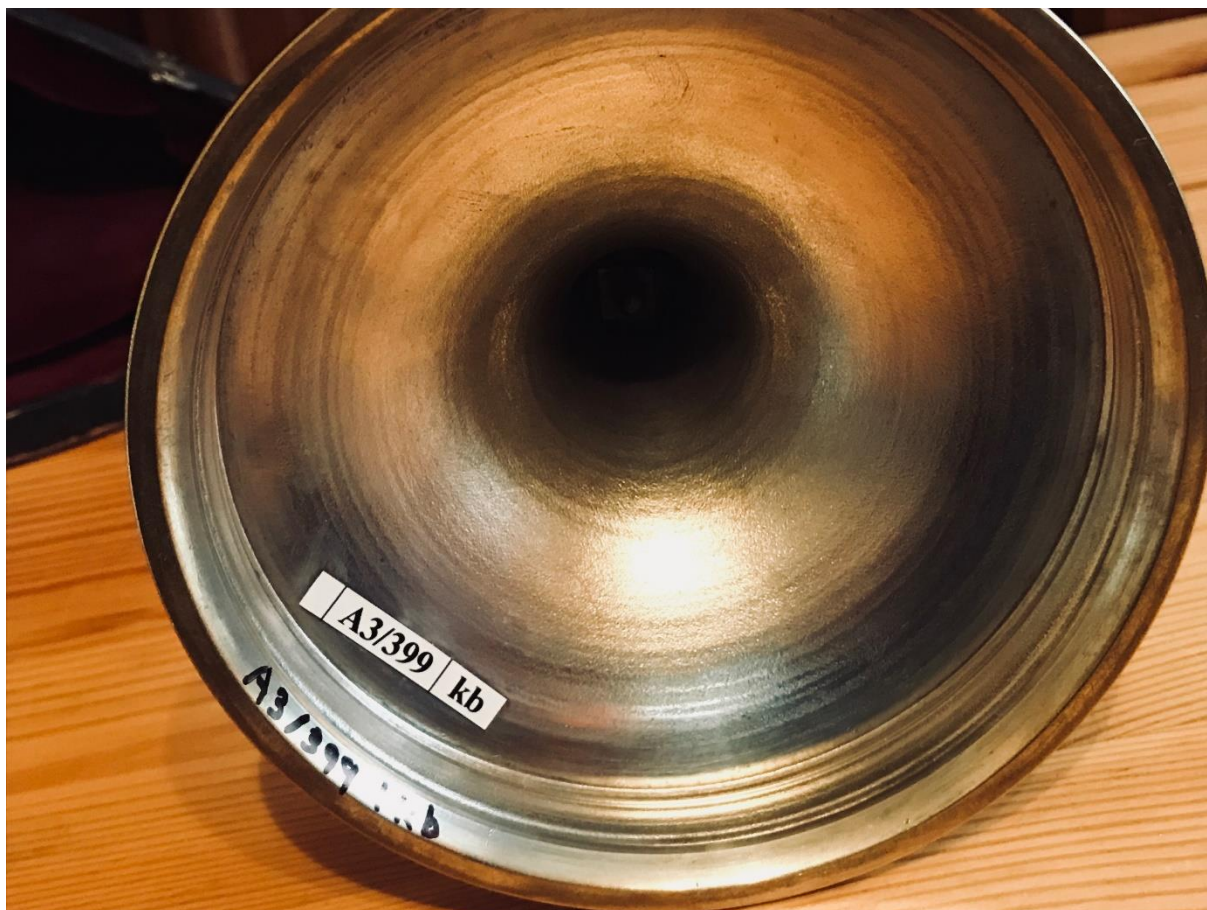
Stav postříbření spodní části patky kalicha.

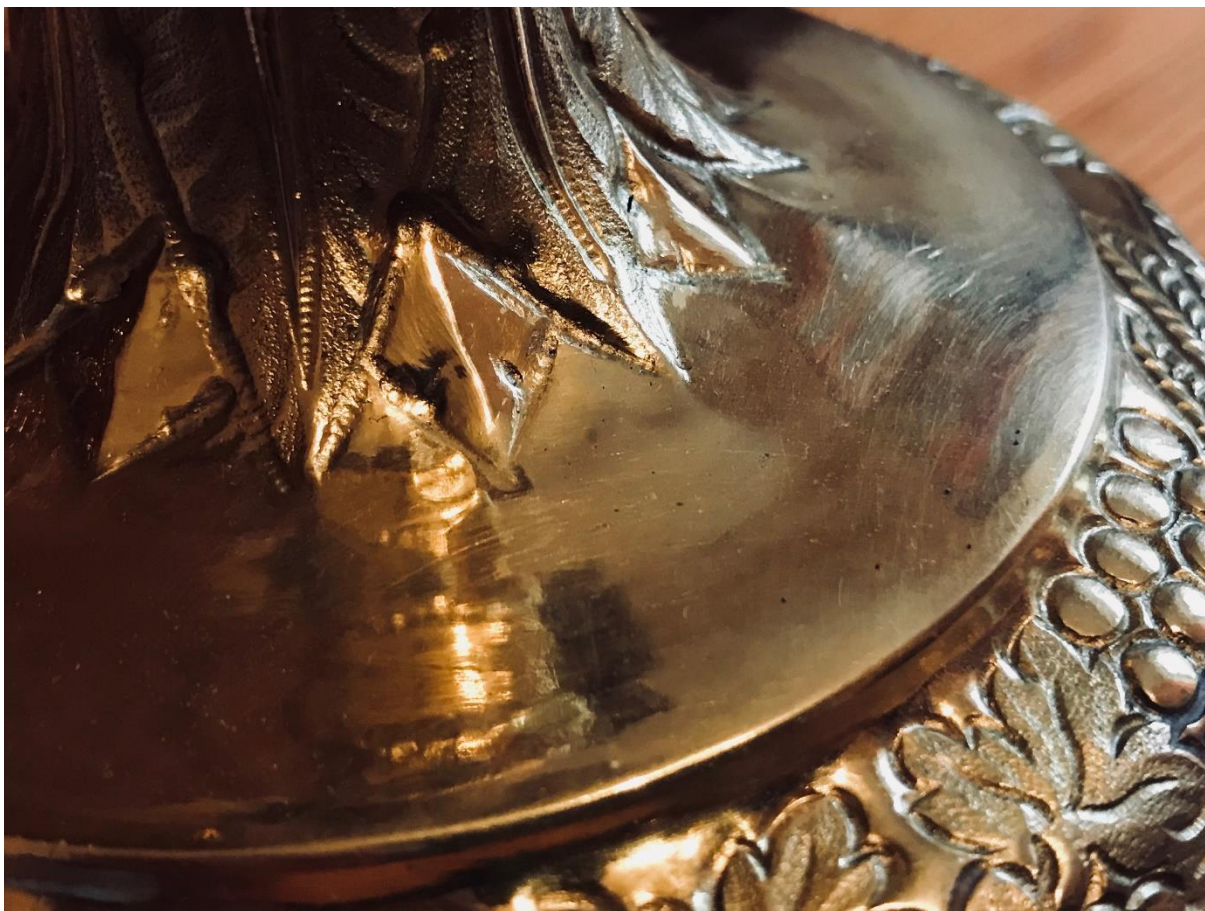
Stav zlacení povrchu.

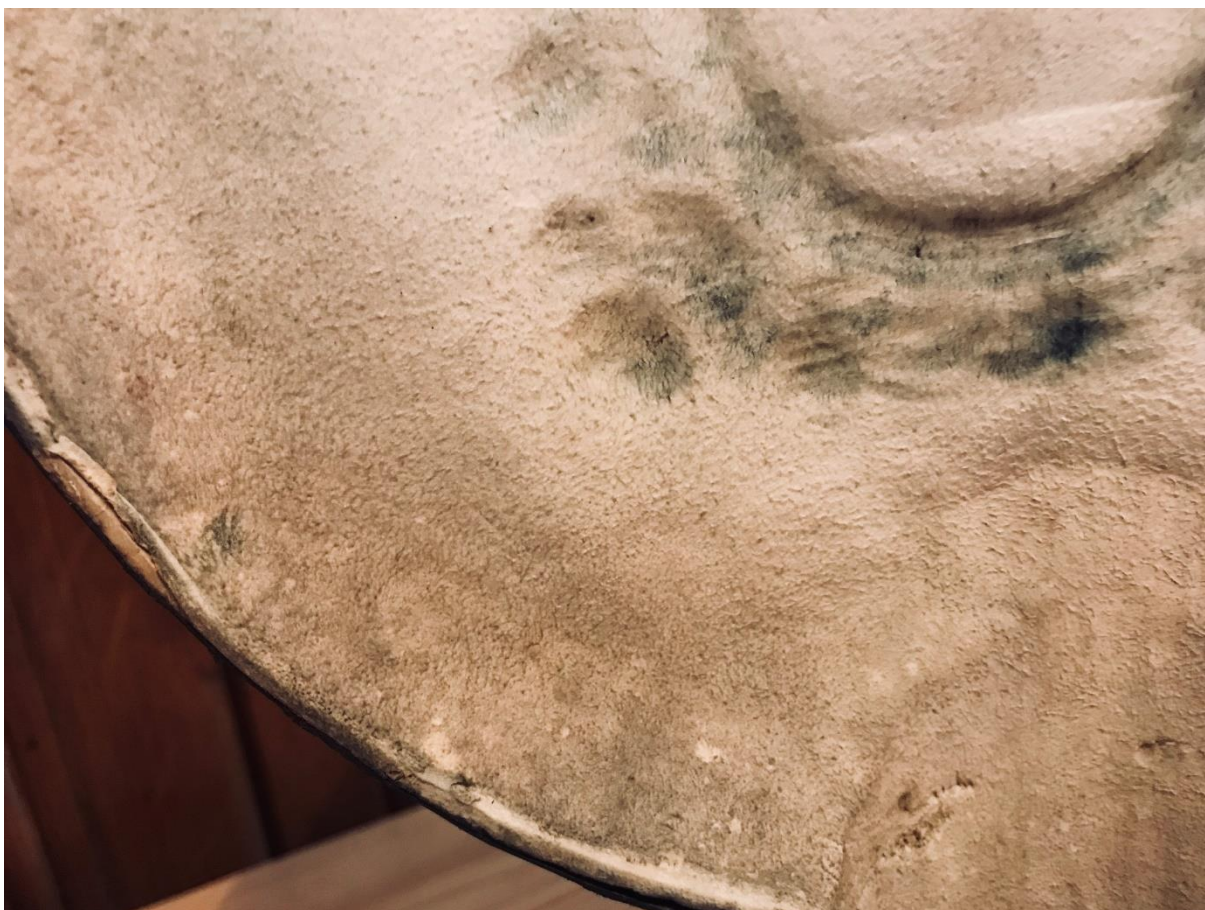
Nečistoty v místě dotyku monstrance s jelenicovou stélkou etue.
