12 Relikviář Svatého Kříže

13 Monstrance pozdně barokní

14 Kalich z Nebovid

15 Kalich tzv. Kapucínský

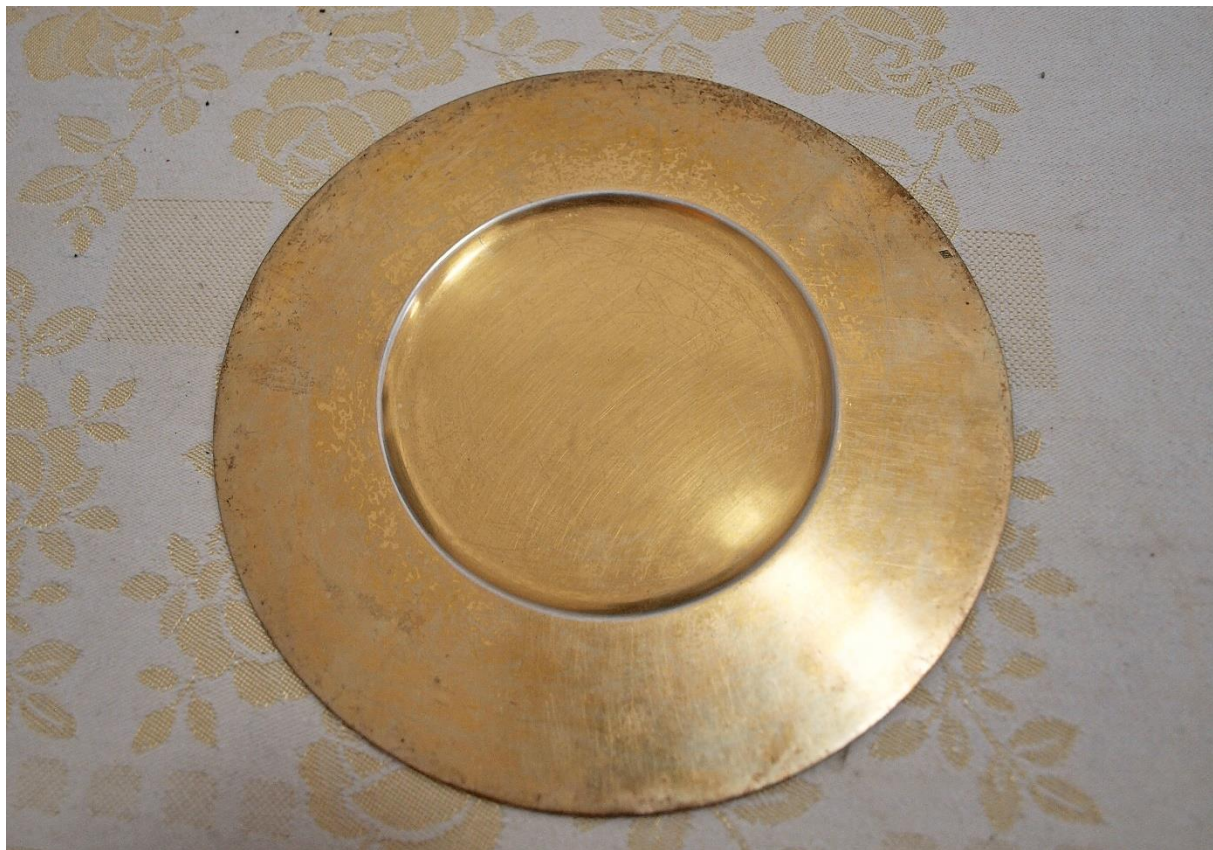
Stav zlacení povrchu patky.

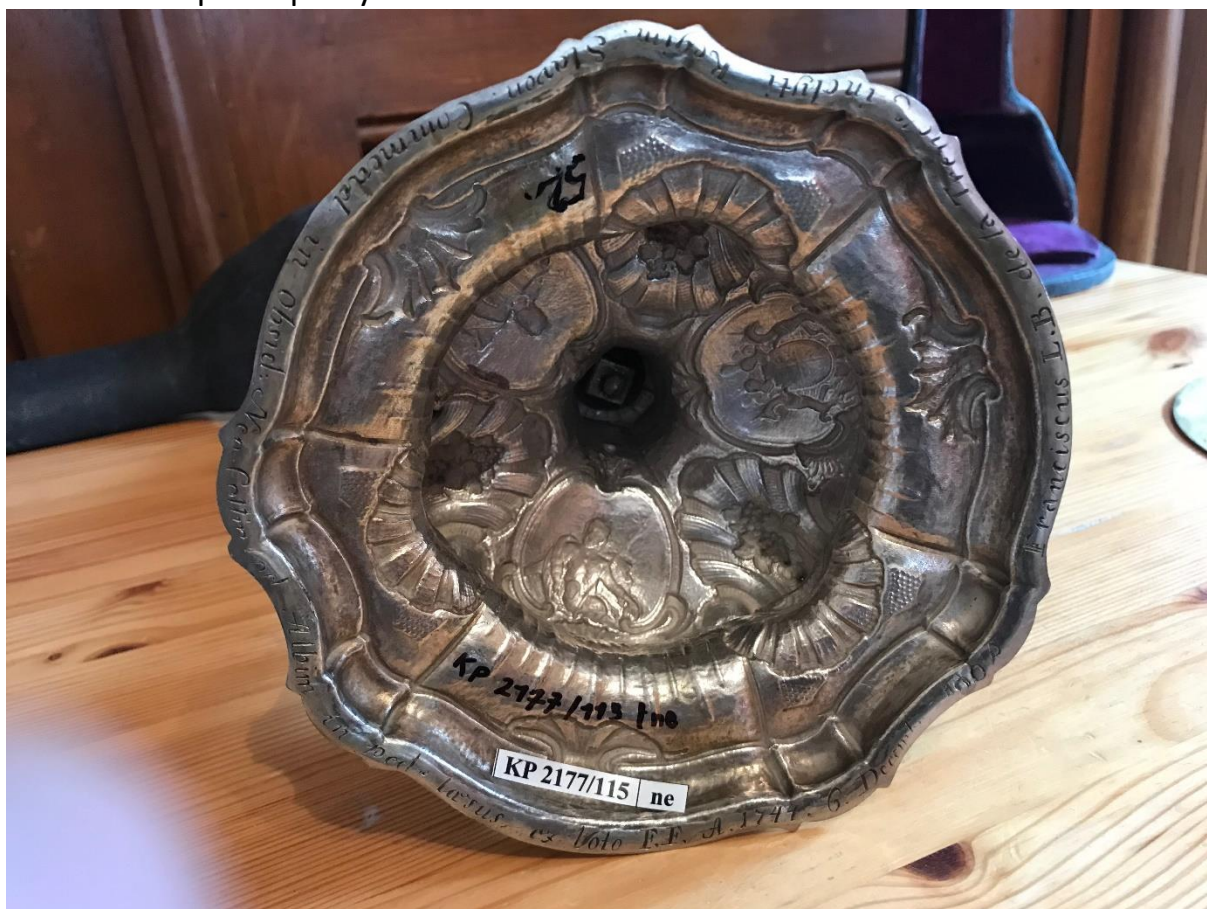
Patka kalicha pohled zespodu.

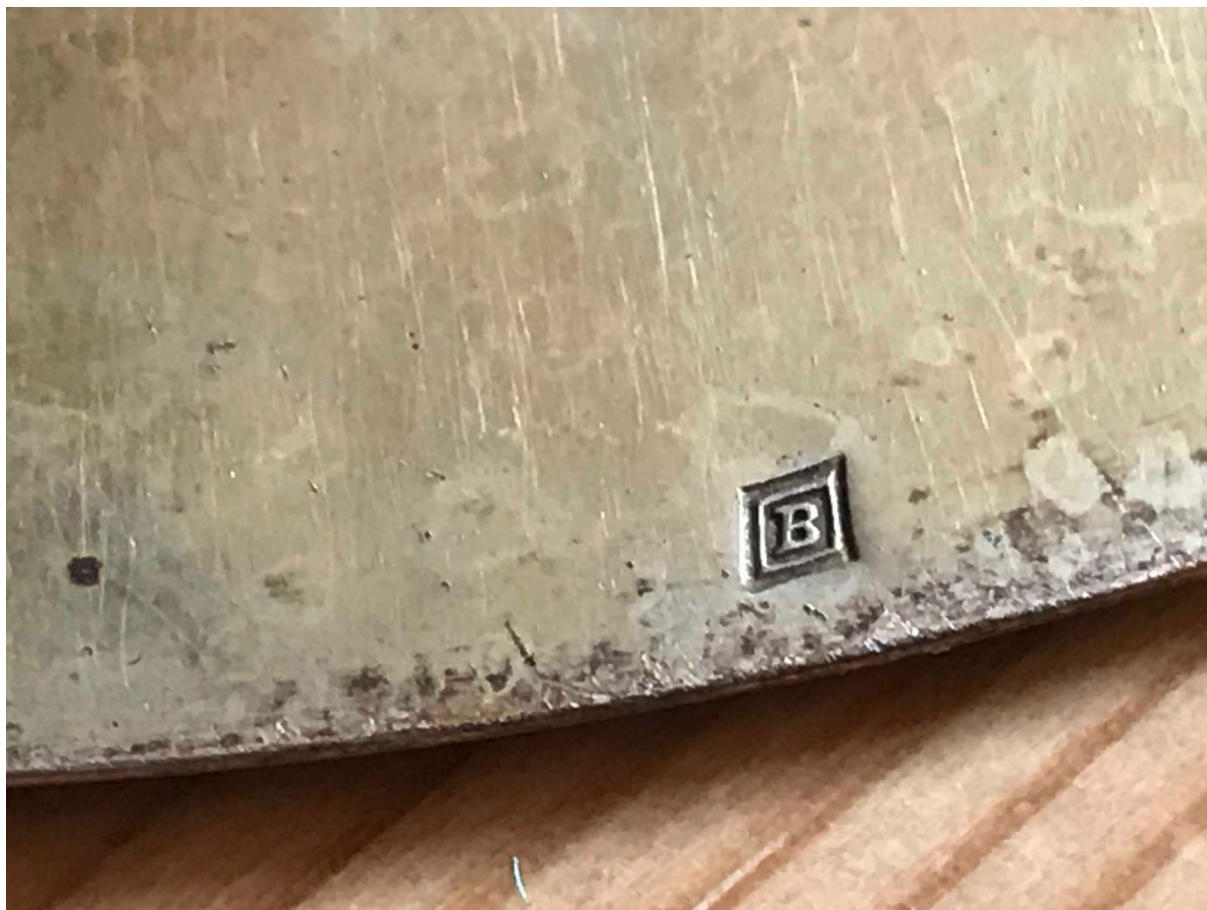
Puncovní značka na okraji patny.

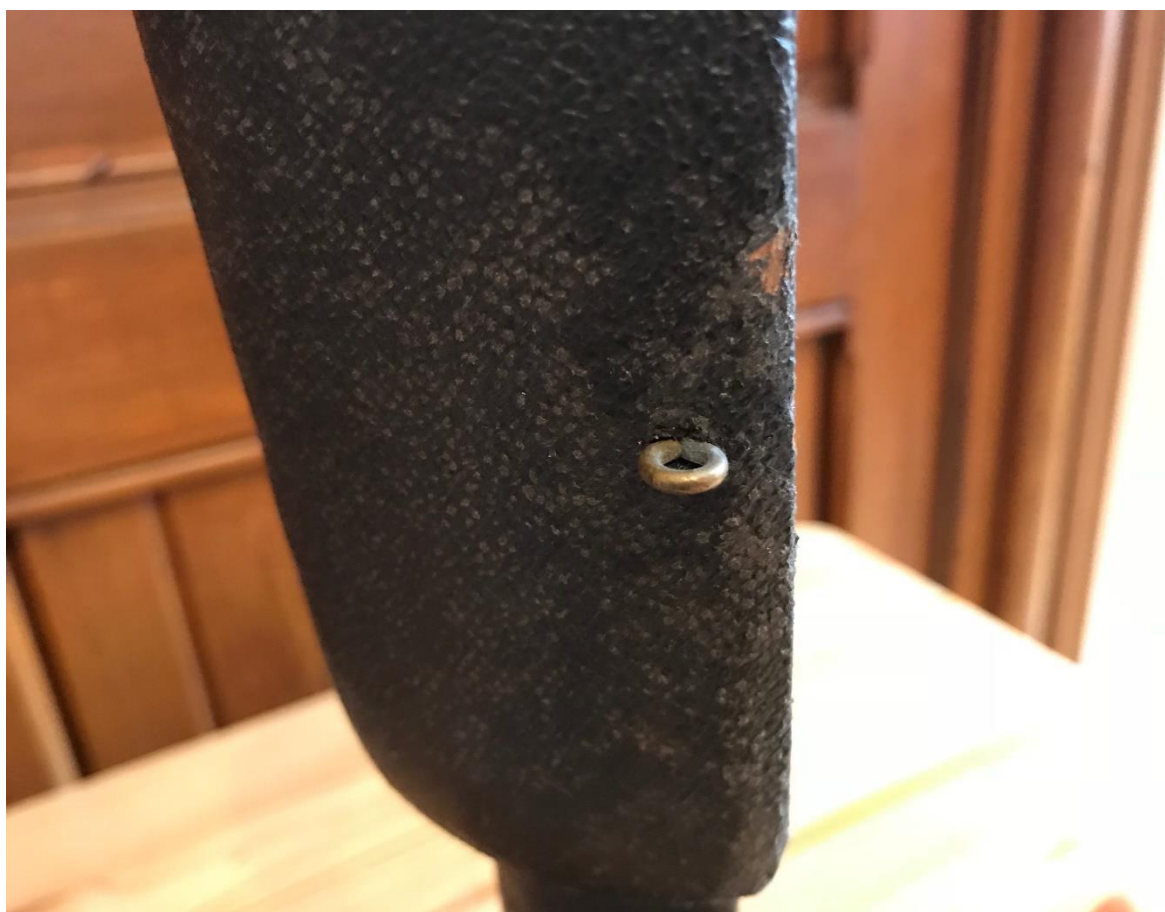
Mosazné očko háčku zavírání.

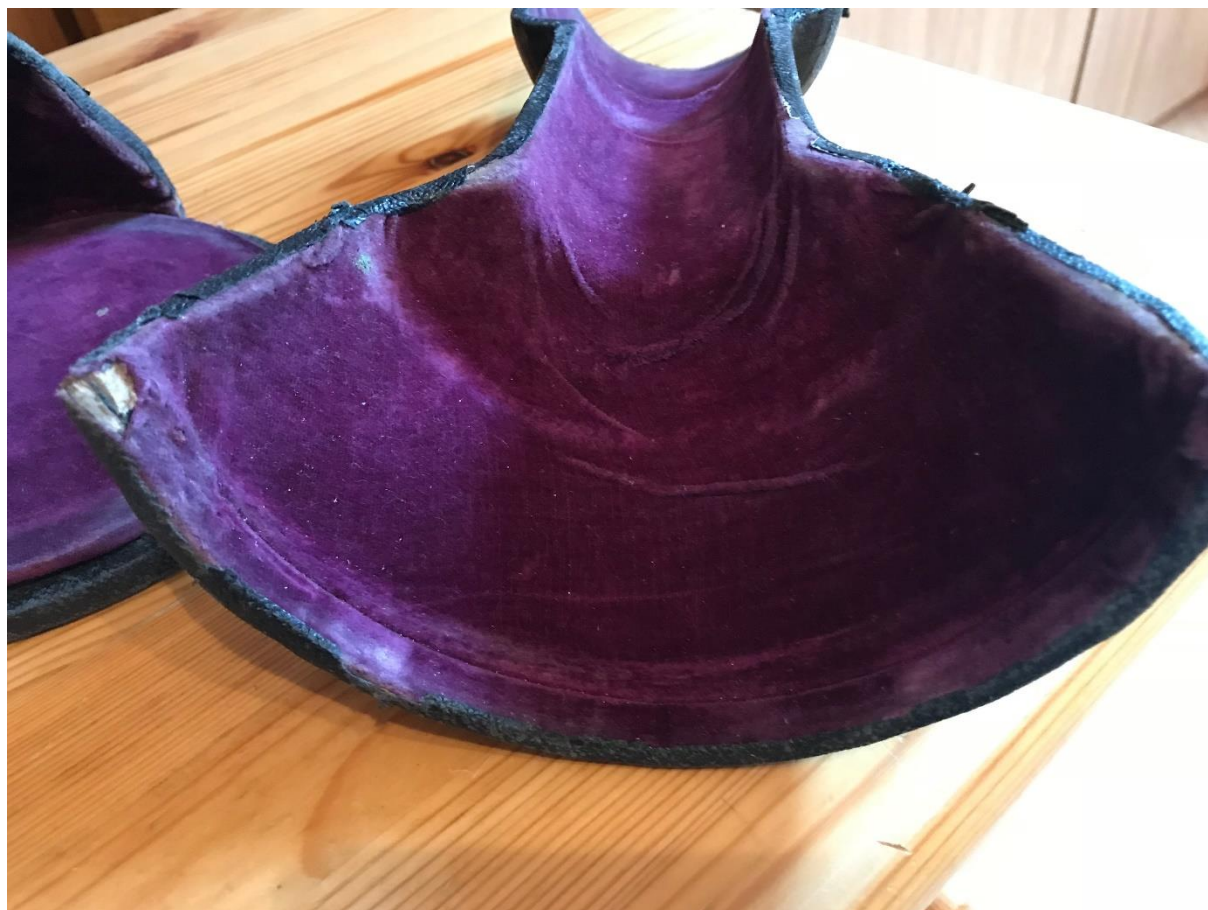
Celkový pohled na sametovou stélku jedné z dvojice etuí.
